Rehabilitación de vivienda unifamiliar en calle Ruaya nº7 de Valencia

ESTUDIO PATOLÓGICO DEL EDIFICIO

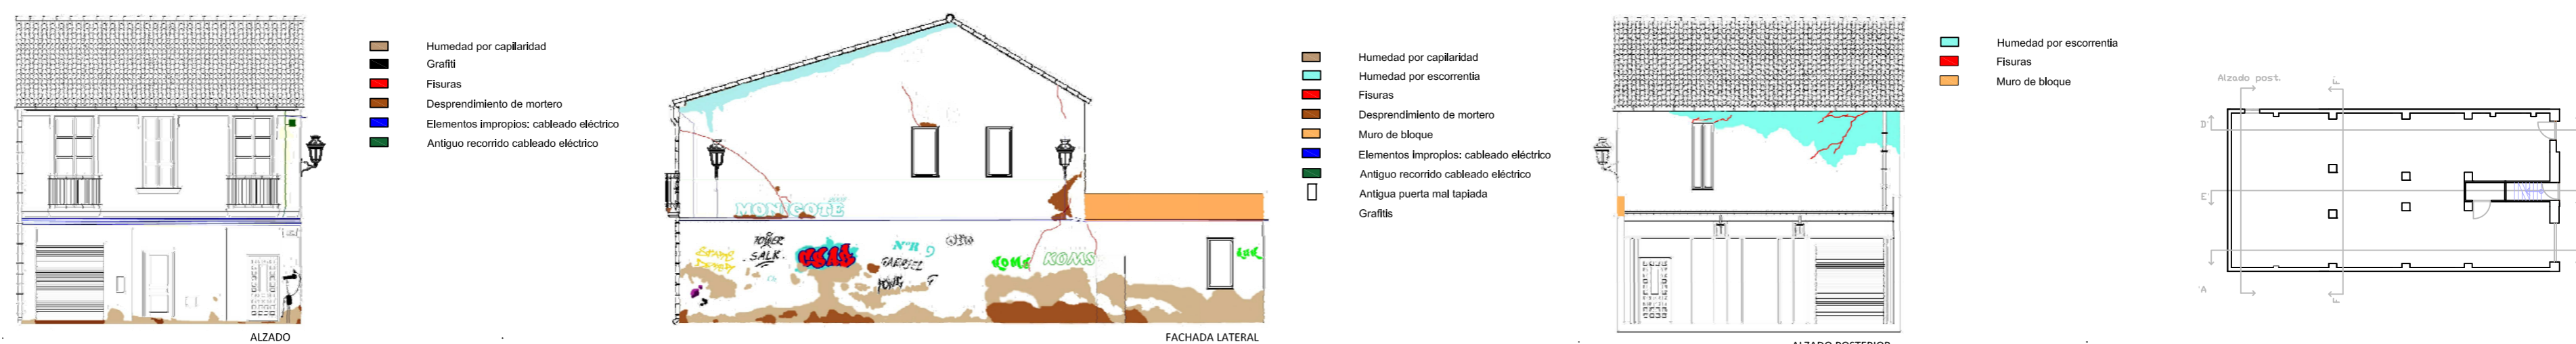
Humedad por capilaridad: Podemos observar que tanto en fachada principal como en la lateral encontramos humedades por capilaridad de aproximadamente unos 20cm en toda la base del muro en contacto con el terreno, solamente en la cara exterior creando eflorescencias y desmenujamiento que provocan desprendimiento de mortero y pintura de las fachadas, además del oscurecimiento de la misma, incluso llegando a superar el metro de altura. Siendo uno de los posibles motivos la no impermeabilización del muro en su base.

Intervención:

- Al no encontrarse las humedades a gran altura en este caso no hará falta el montaje de andamios, por lo tanto directamente se procederá al picado tanto del revestimiento como del material de agarrar afectado.
- Se rellenarán las zonas afectadas mediante mortero de cal.
- Se colocará una malla de fibra de vidrio en toda la superficie picada para controlar las dilataciones entre materiales y así evitar fisuraciones en el revestimiento.
- Se enlucará de nuevo toda la superficie exterior de la fachada con mortero de cal.
- Y finalmente, se aplicará una capa de pintura al silicato, siendo esta impermeable al agua dejando transpirar al muro para que no se produzcan humedades.
