Estudio previo y propuesta de intervención en la Iglesia parroquial de San Miguel Arcángel de Burjassot (Valencia)

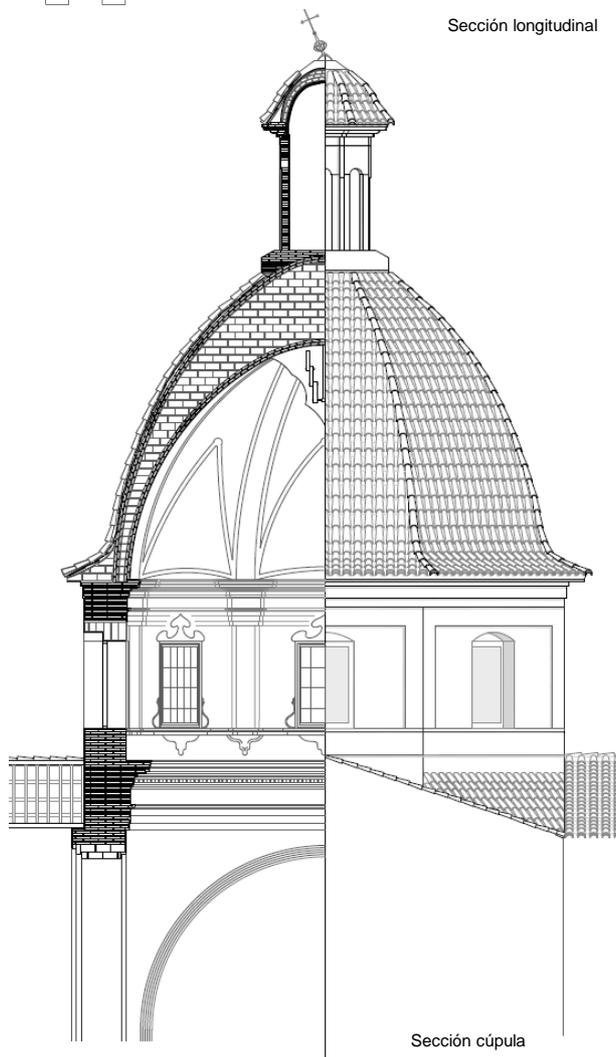
Sección cúpula

Para el cálculo de la estabilidad de la cúpula, se han realizado distintas hipótesis en las que el elemento trabaja como cúpula y otras como bóveda, siendo estas últimas no favorables. La hipótesis 1 es muy desfavorable ya que la hoja interior es la que aguanta el peso de las costillas, linterna y hoja exterior. En la segunda hipótesis es la hoja exterior la que soporta el peso de la linterna y en este caso, los cálculos también cumplen.
