Estudio previo y propuesta de intervención de la Iglesia de Santiago de Benicalaf, Benavites (Valencia)

TRABAJO DE FIN DE GRADO – ANAÏS GARCÍA BENAVENT

El siguiente Trabajo Fin de Grado en Arquitectura Técnica trata sobre el estudio previo y la propuesta de intervención de la Iglesia de Santiago de Benicalaf, en Benavites (Valencia). Se trata de una iglesia construida en el siglo XVIII, con un expediente incoado de Bien de Relevancia Local (BRL), la cual se encuentra en un pésimo estado de conservación. Por lo que, la finalidad de este proyecto es devolver la funcionalidad del edificio, realizando una rehabilitación para subsanar las lesiones que presente.

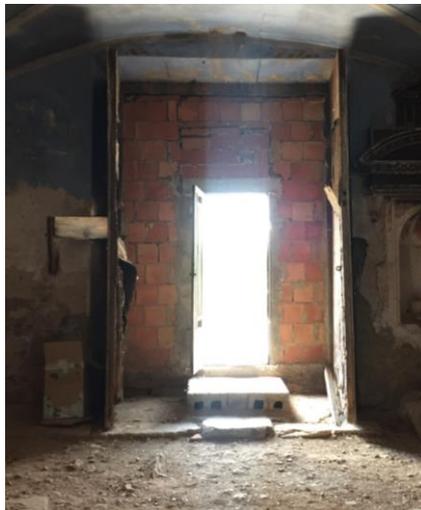
La primera modificación que encontramos es la desaparición de la Plaza de la Iglesia, que se encontraba enfrente de la fachada principal de la iglesia, como ya se ha explicado. Esta plaza ha sido sustituida por dos caminos. Sin embargo, con la construcción de estos caminos se ha provocado que estos no se encuentren en el mismo nivel que los terrenos que rodean la iglesia, están a un nivel superior. Por lo que, el acceso a la iglesia se ha quedado a un nivel inferior que el camí d'Uixó que es el que recae a la fachada principal. Por lo que, para resolver este desnivel en el acceso a la iglesia se ha colocado un bloque de hormigón a modo de peldaño y se ha modificado la puerta original de madera por un tapiado de ladrillo cerámico con una puerta de hierro.

Figura 23. Acceso a la iglesia, el cual queda a un nivel inferior al camino (Fuente propia)

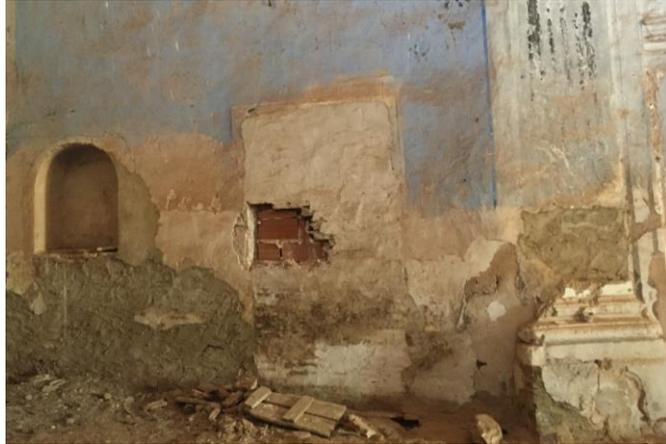
Estos huecos han sido tapiados con ladrillo cerámico, como se puede observar en un desprendimiento del enlucido que hay en el hueco recayente en la zona del presbiterio. En la siguiente figura podemos comprobar este suceso:

Figura 25. Uno de los huecos de la fachada lateral sur desde el interior (Fuente propia)

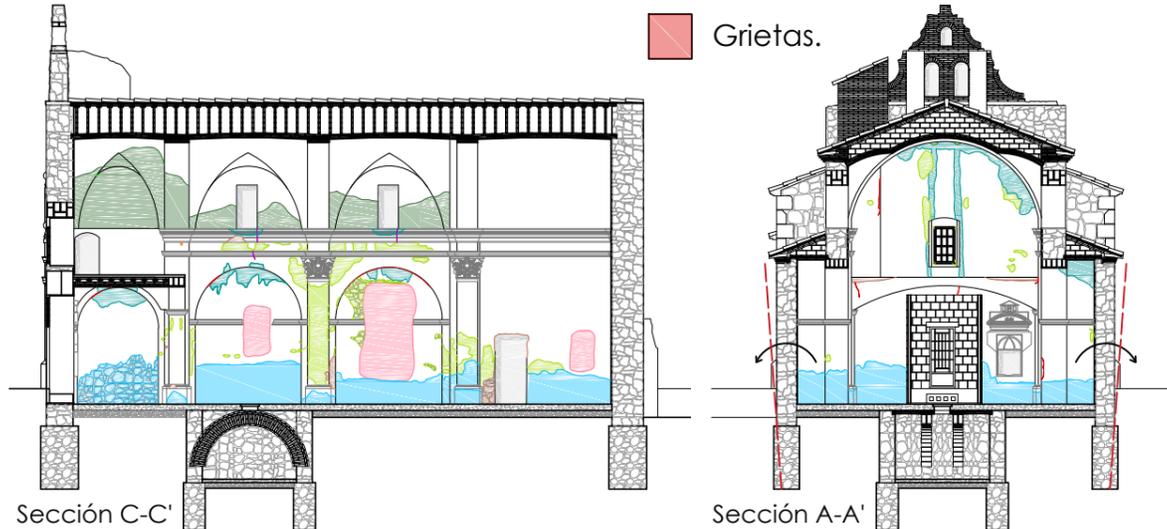
LOCALIZACIÓN DE LA LESIÓN EN EL PLANO

La lesión se ubica en la cimentación de la iglesia, provocando grietas que se ubican en los muros Norte y Sur.

La cimentación de la iglesia y los muros de mampostería.

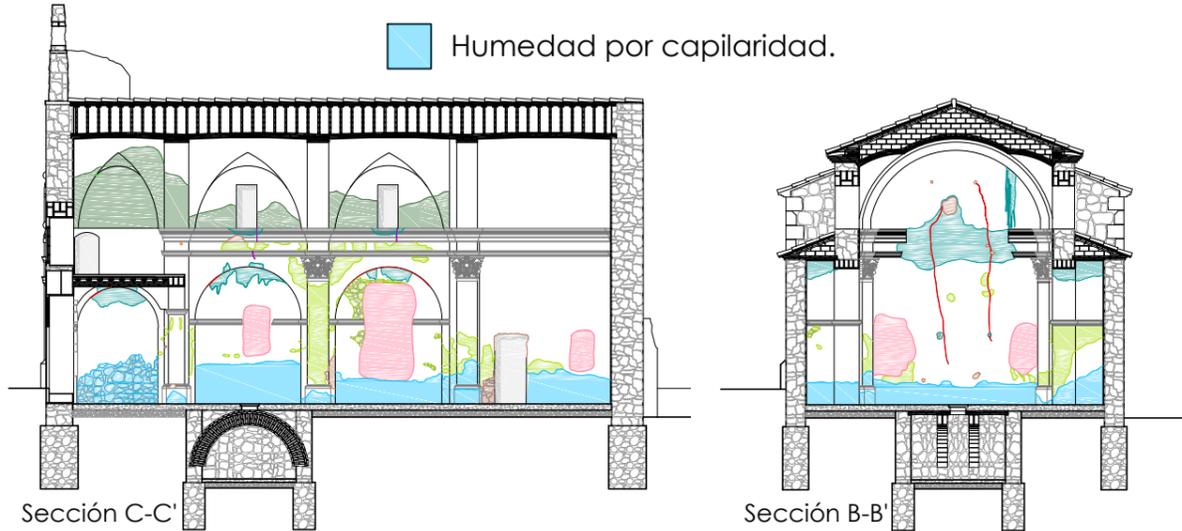
LOCALIZACIÓN DE LA LESIÓN EN EL PLANO

La cimentación de la iglesia y los muros de mampostería.

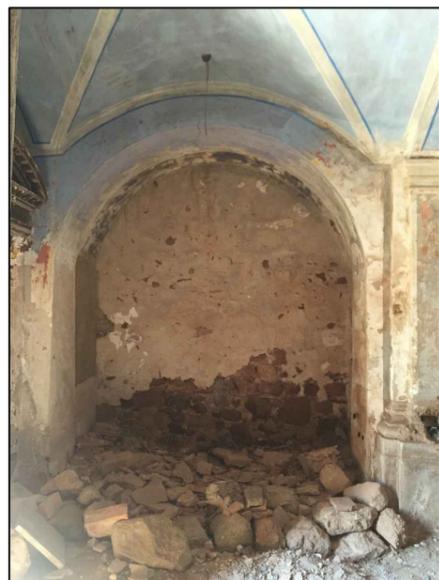
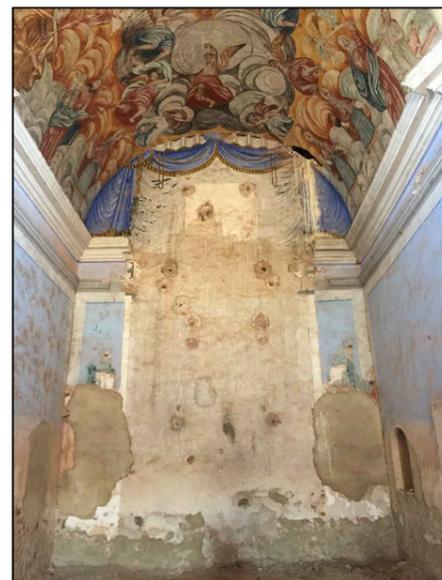
Figura 1 y 2. Humedad por capilaridad presente en los muros de la iglesia (Fuente propia)

- 6-Se crea, entonces, una corriente eléctrica continua que es generada por una batería seca. Esta corriente invierte el sentido de la humedad, provocando que esta descienda por el muro, hasta el terreno.

NOTA: Una vez realizado el método de electroósmosis, se reparará el revestimiento de la iglesia, según la Ficha PI-08.

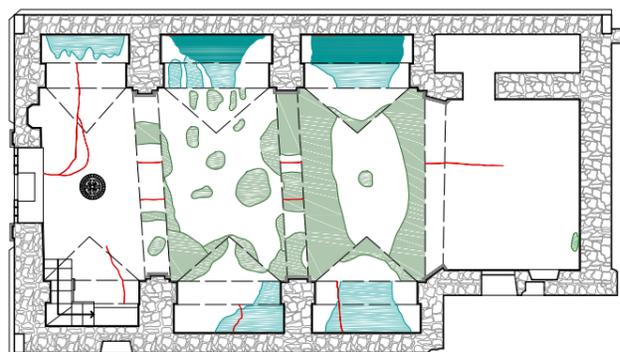
Planta a cota +1,00 m

Los arcos fajones presentan grietas que se abren, en ambos extremos de la clave, en el intradós del arco, lo que significa una deformación por hundimiento de la clave.

Estas grietas han aparecido a causa de que la línea de empujes ha tocado los bordes de los arcos, a causa del peso propio de los arcos, que deforman. También puede deberse a la carga que los arcos tienen que soportar, ya que el peso propio del elemento de formación de pendientes de la cubierta debe de ser muy elevado.

FICHA PI-03. Grietas en los arcos fajones

Grietas.

Mediante este relleno se conseguirá aumentar la sección del arco, por la cual pueda transcurrir la línea de empujes.

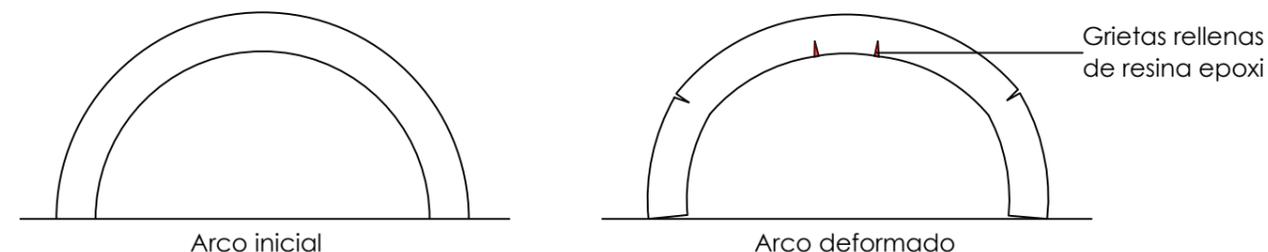
Figura 3. Detalle del relleno de las grietas (Fuene propia)

NOTA: Es necesario añadir, que el arco debe de contar con otras grietas que estarán ubicadas en el trasdós de los riñones, las cuales no son visibles desde el interior de la iglesia, pero que son grietas características de este tipo de deformación y de la posición de empuje mínimo.

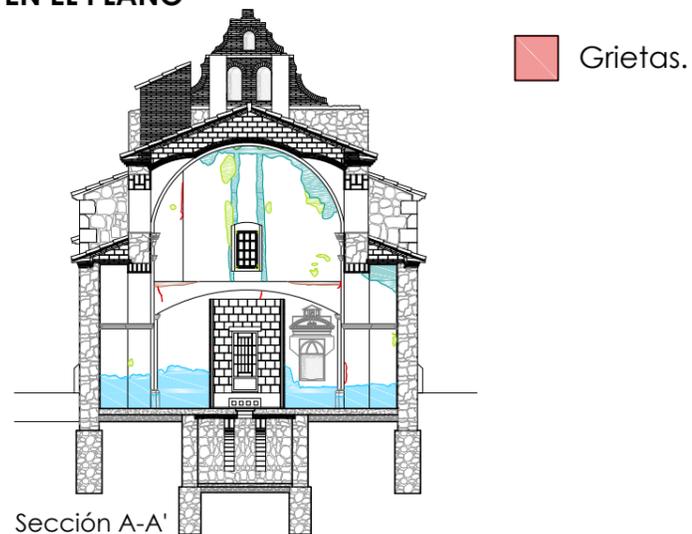
LOCALIZACIÓN DE LA LESIÓN EN EL PLANO

Las grietas en el coro vienen dadas, principalmente, por la deformación del arco que lo forma, debido a su peso propio. Este problema se ve agravado por que este arco es un arco rebajado, lo que aun supone una mayor deformación. Se trata de una deformación del arco en posición de empuje mínimo. Este problema también podría estar influenciado por el descenso de la cimentación, resuelto en la **Ficha PI-01**, ya que el arco recae en dos de los contrafuertes de la iglesia. Además de por el peso que soporta de los tabiquillos conejeros que le dan horizontalidad al coro. (Figura 3)
A causa de esta deformación del arco se han originado, probablemente, las grietas en la unión entre el coro y la escalera. Por último, las grietas de la tabiquería que soporta el coro, se han debido originar debido a la deformación de este elemento, provocando el descenso de la tabiquería. (Figuras 1, 2 y 4)

La propuesta de intervención que se debe realizar es un cosido de las grietas, según se ha explicado en la **Ficha PI-01**.

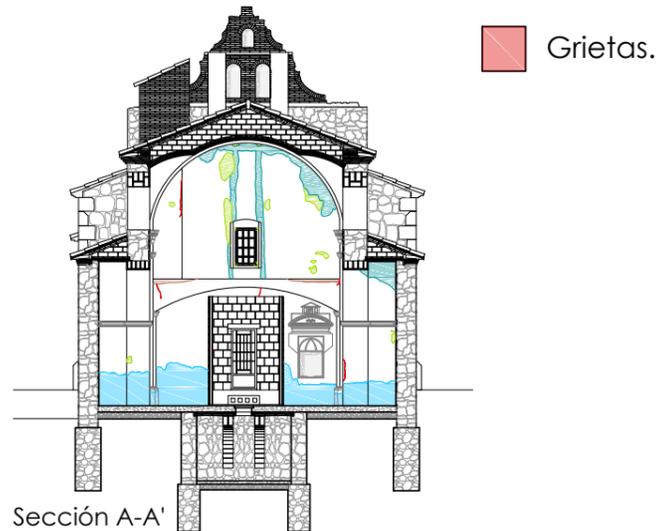
LOCALIZACIÓN DE LA LESIÓN EN EL PLANO

También existen otro tipo de grietas en el edificio, dadas a otras causas. Es el caso de la grieta que aparece en el arco adintelado de piedra de la puerta de acceso a la iglesia. Desde el exterior, puede observarse que la clave del arco adintelado y las dovelas de los lados han descendido con respecto al resto. Por lo que, en el interior de la iglesia aparece una grieta que atraviesa todo el arco adintelado.

El dintel de piedra del acceso a la iglesia y la bóveda de cañón del coro.

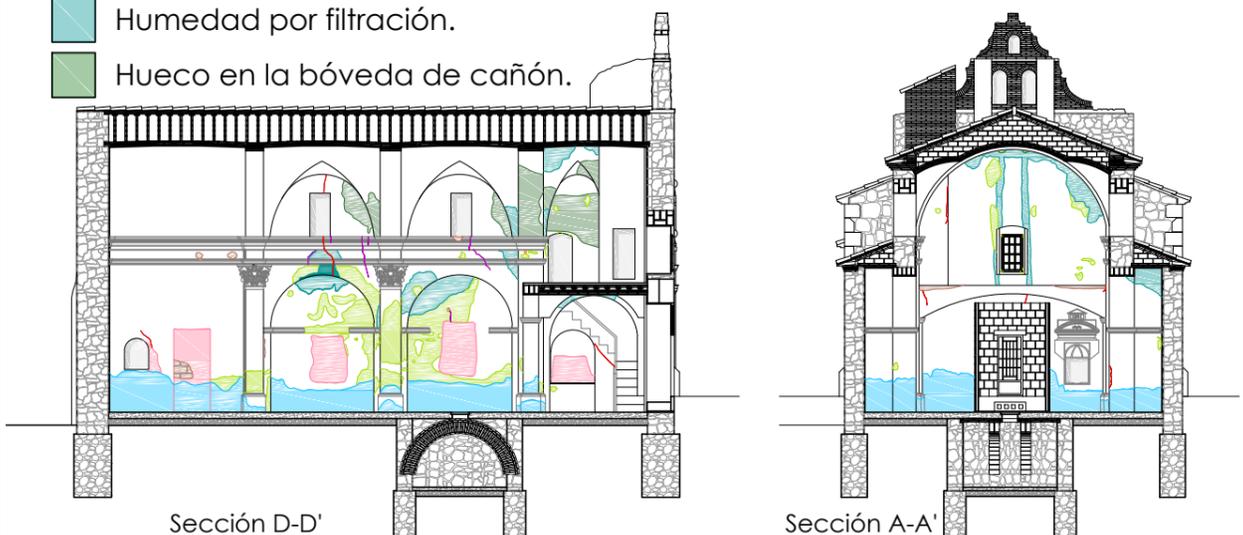
Hueco en la bóveda de cañón.

Existen otras manchas de humedad, pero en este caso en zonas puntuales de la cubierta, debidas probablemente por el deterioro de los elementos de cubierta. Provocando la filtración de agua, además de provocar huecos en la bóveda de cañón, a causa de la presencia de humedad. (Figuras 2 y 3)

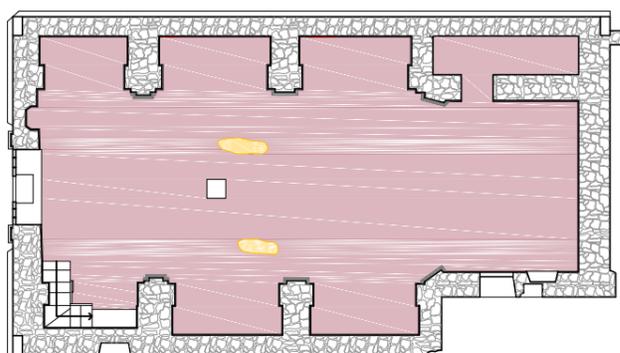
Planta Cota +1,00 m

Hundimiento de solera.

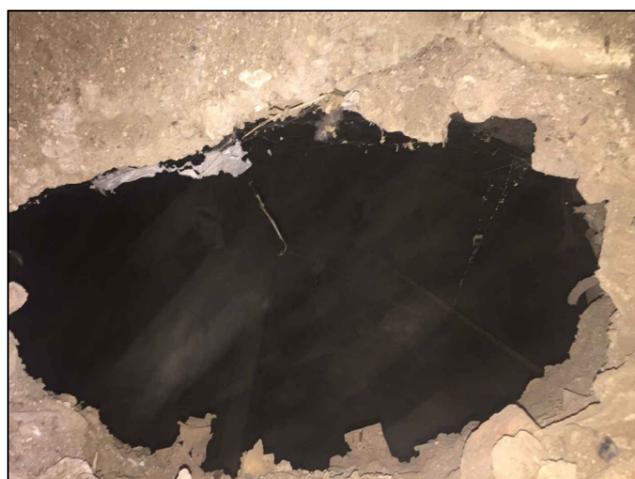
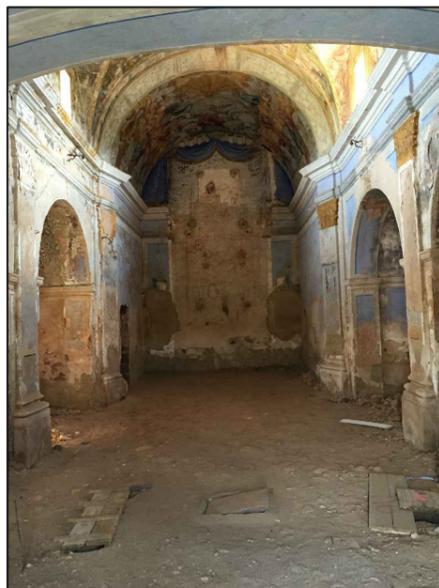
Figuras 1 y 2. Hundimiento de la bóveda tabicada de cañón de la cripta y de la solera (Fuente propia)

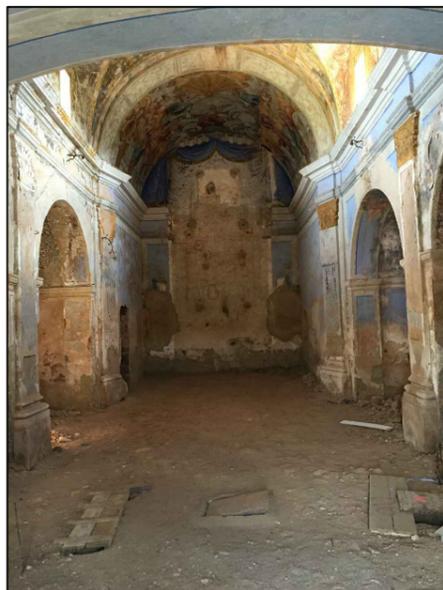
Ausencia de pavimento.

Figura 1. Interior de la iglesia sin pavimento (Fuente propia)

Antes de colocar el pavimento, se deberán de reparar los huecos por hundimiento que existen en la solera, según la **Ficha PI-07**.

- 1-En primer lugar, se debería de realizar un estudio del pavimento originario que existió en la iglesia, para que así el nuevo pueda contar con características similares y no altere la estética de la época de la iglesia.
- 2-Para comenzar con la colocación de un nuevo pavimento, deberemos de retirar todos los escombros, restos de materiales y suciedad que existe en el interior de la iglesia.
- 3-Se limpiará y nivelará la superficie, realizando una capa de nivelación.
- 4-Se colocará un pavimento acorde, según el estudio realizado, con la época de construcción de la iglesia.
