**TRABAJO FINAL DE GRADO**

# **ESTUDIO PATOLÓGICO Y CONSTRUCTIVO DE LA ALQUERÍA DEL MORO**

**GRADO EN ARQUITECTURA TÉCNICA**

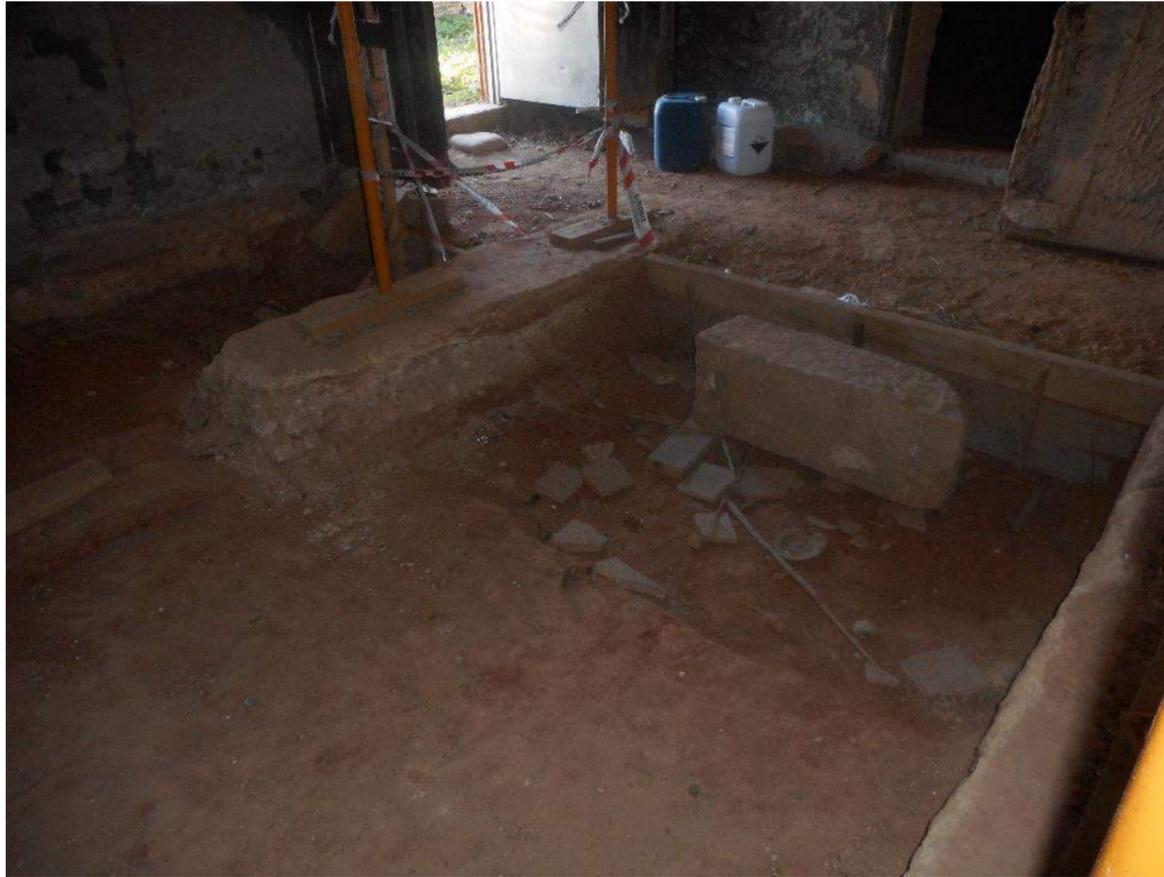
A causa de la intervención arqueológica realizada por Victor Algarra, Paloma Berrocal y Alejandro Vila en octubre del año 2005, el suelo de la planta baja aparece excavado dejando a la vista la mayoría de su cimentación.

*Ilustración 32. Vista de la cimentación como resultado de la excavación arqueológica en mayo de 2005, 2016. Fuente: Autor Propio*

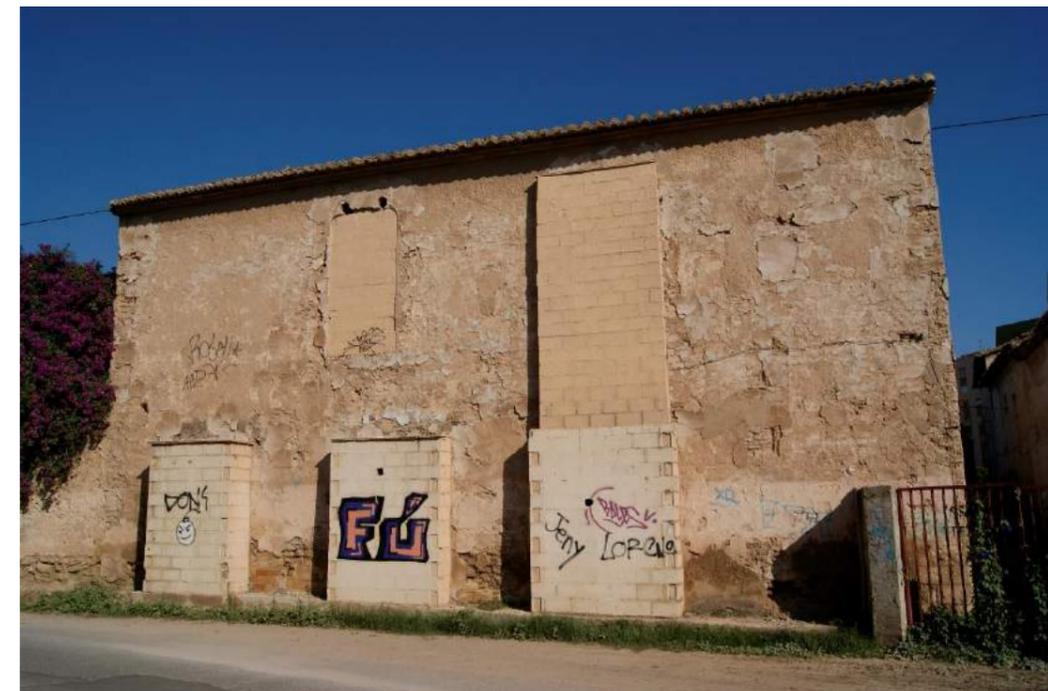
Exteriormente, se ve como las distintas puertas y ventanas han desaparecido, fruto del expolio y saqueo sufrido por parte de los ocupas que habitaron en el edificio.

*Ilustración 34. Fachada Sur de la Alquería del Moro recayente al Camino Viejo de Burjassot, 2016. Fuente: Ana María Montero Mondría*

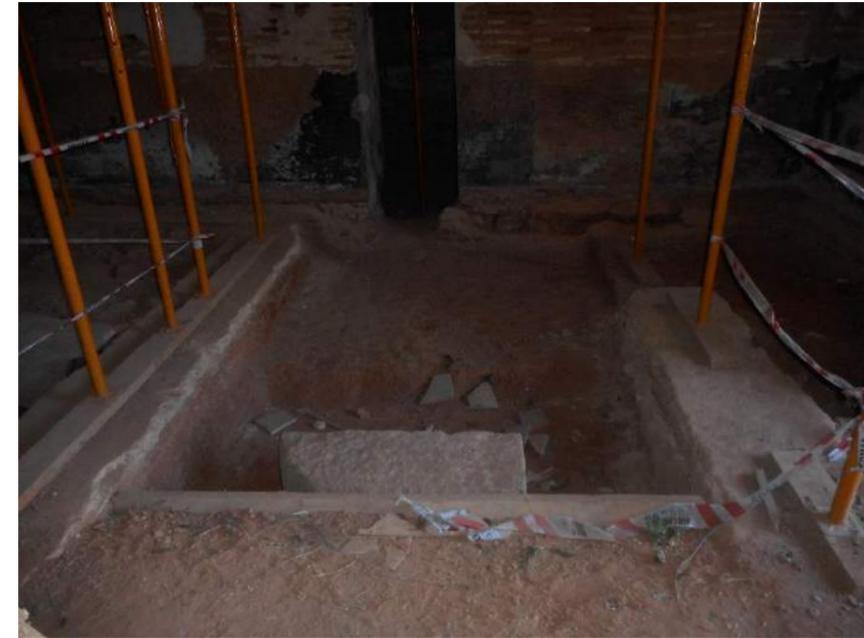
*Ilustración 37. Excavación de la cimentación, 2016. Fuente: Propio autor*

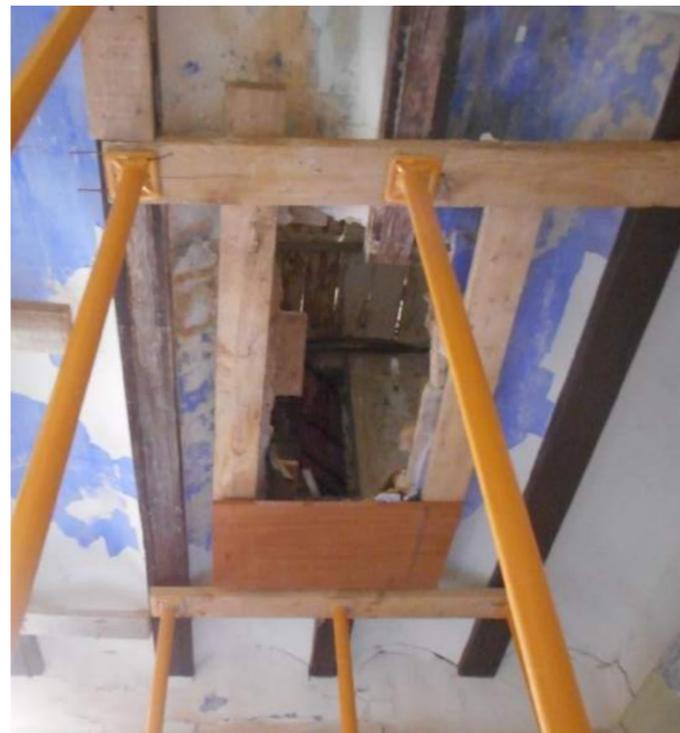
*Ilustración 36. Caída del forjado y revestimiento, 2016. Fuente: Propio autor*

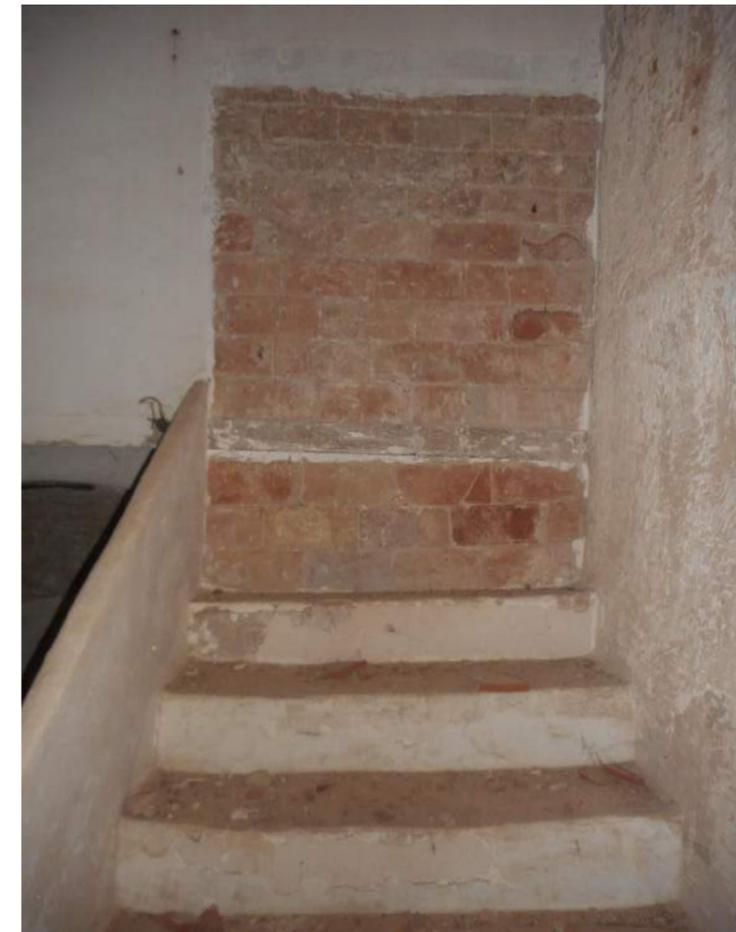
La escalera de dos tramos que da acceso a la primera planta, ha sido modificada. El tramo de la izquierda que comunicaba la escalera con la nave 2B está tapiada, quedando solamente permitido el acceso directo a la estancia 2DF.

*Ilustración 38. Salida de escalera tapiada, 2016. Fuente: Propio autor*

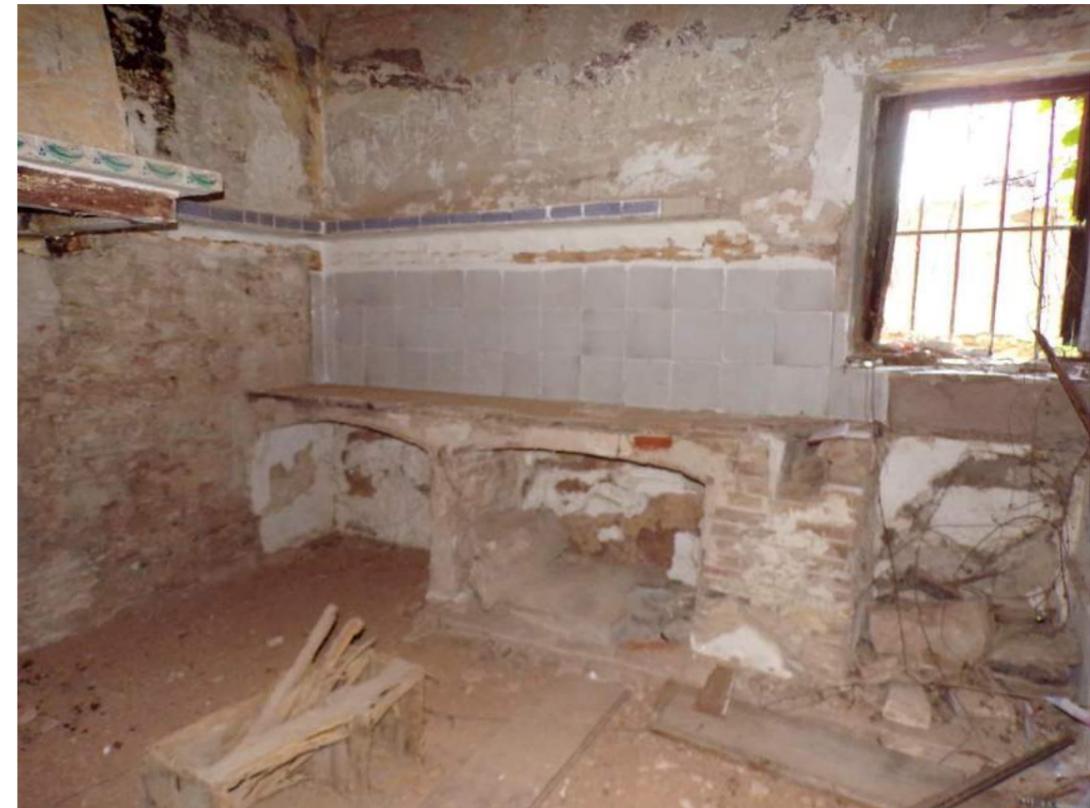
Ilustración 42. Estado actual de la cocina, situada en la nave C de la planta baja, 2016. Fuente: Propio autor

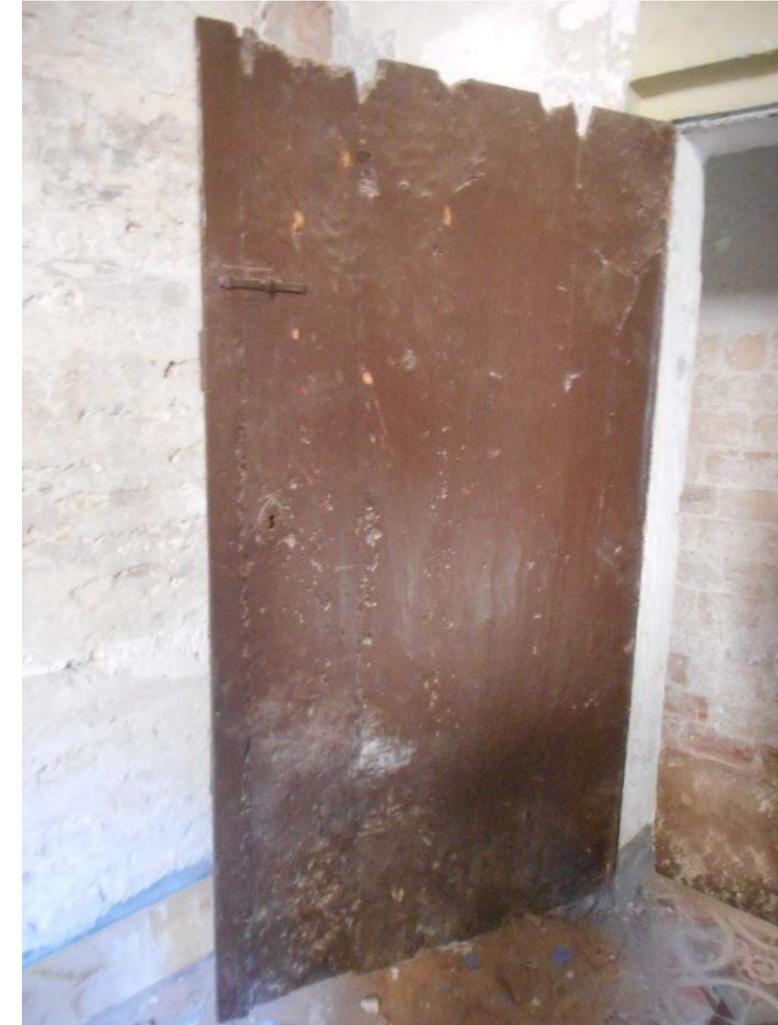
La carpintería interior del edificio es apenas existente, a causa del vandalismo que ha vivido la construcción en los últimos años. La carpintería que aún se conserva es de madera. Las puertas presentan deformaciones tanto en la zona superior como en la inferior.

Ilustración 50. Puerta situada en la estancia 1AC, 2016. Fuente: Propio autor

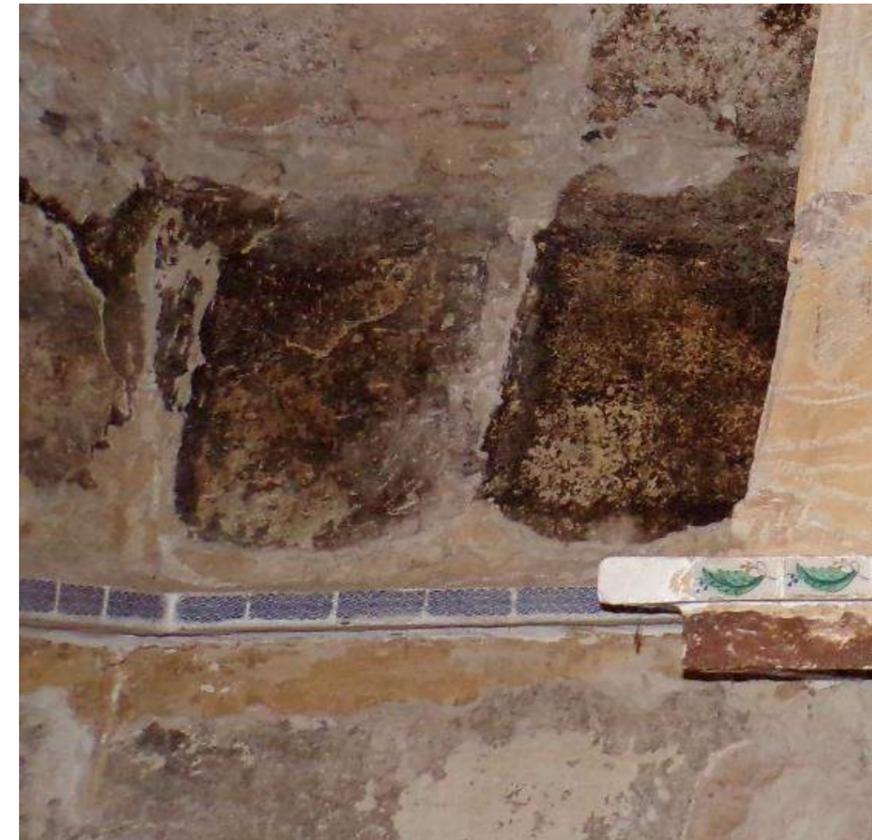
La patología que predomina en las fachadas es la de manchas de suciedad. Estas pueden deberse a falta de mantenimiento, salpicaduras por el agua de la lluvia. Muchas de estas manchas provienen de la falta de canalón en el alero de cubierta, porque al caer el agua contra el terreno salpica el paramento. En el interior de la Alquería, las manchas de suciedad son debidas a la acumulación en exceso de polvo y a la falta de mantenimiento de esta.

*Ilustración 57. Mancha de suciedad en la cocina de la sala 1CC, 2016. Fuente: Propio autor*

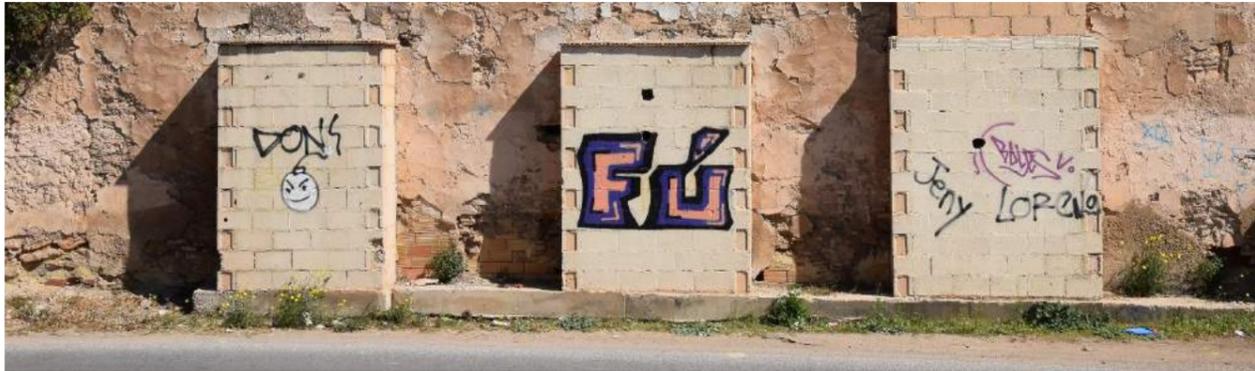
Al ser la única fachada que puede ser accesible, la fachada orientada al sur ha sido atacada en diversas ocasiones por los grafiteros. Se pueden observar como hay grafitis como simples garabatos como JENY y LORENA y otro de tamaño menor e ininteligible. También hay uno donde se puede leer FÚ o una esfera con ojos y en el que su parte superior se lee DONS.

Ilustración 64. Grafitis en la fachada sur, 2016. Fuente: Ana María Montero Mondría

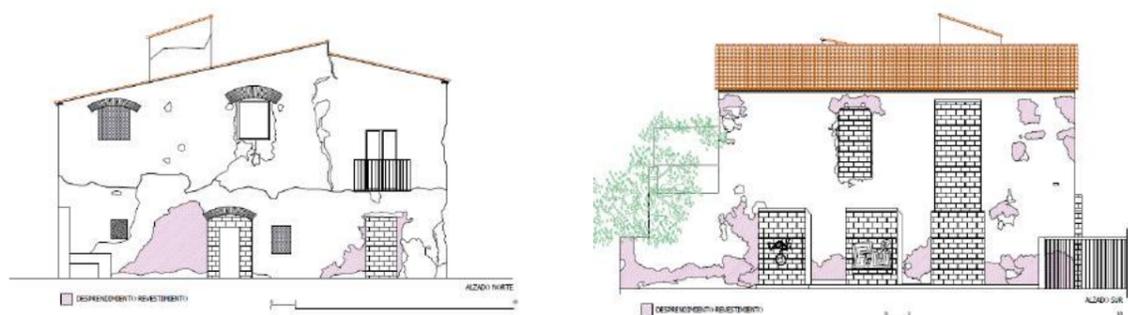
El desprendimiento del revestimiento se puede observar en todas las fachadas y en los muros exteriores.

La caída del revestimiento puede estar causada principalmente por humedades de ascensión capilar existente en la zona afectada. La humedad absorbida por el paramento y posteriormente expulsada, ya sea al interior o al exterior del edificio, es la causante del agrietamiento y el desprendimiento del mortero de cal que reviste el muro.

En primer lugar, siempre se intentará consolidar el paramento, ya sea con una lechada de cal o cualquier otro método, realizando catas estatigráficas. Si no se pudiese consolidar, el procedimiento sería el siguiente:

- 1º. Picar y sanear la zona de afección, dejando la zona de trabajo limpia y sin impurezas de ningún tipo.
- 2º. Aplicar el mortero de cal con dosificación 1 de cal, 2 de arena y 0'25 de cemento blanco.
- 3º. Después de aplicar el mortero de cal y antes de que endurezca, pasar una esponja húmeda para quitar los restos para dejar una superficie uniforme.

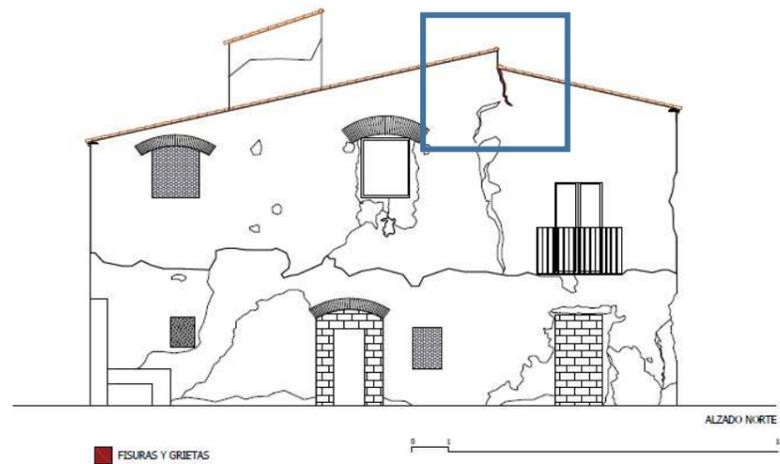
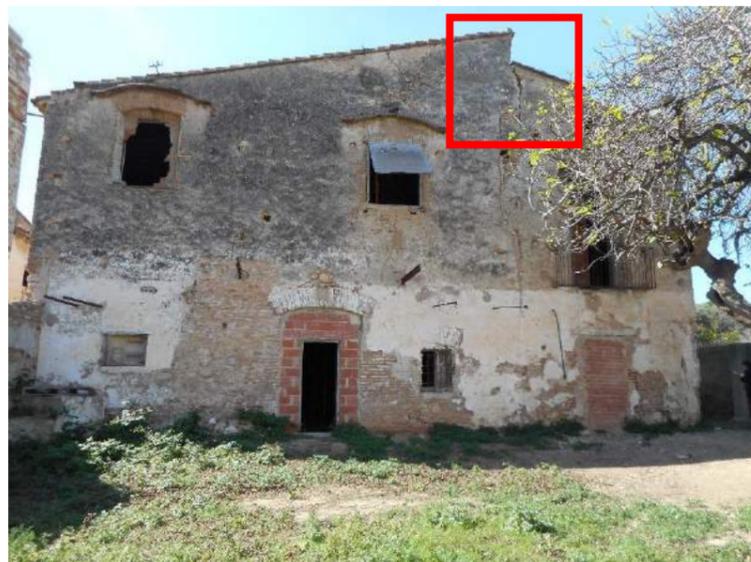
Las fisuras que se observan están presentes en la fachada norte en mayor cantidad.

Los asentamientos de la cimentación pueden ser motivados por diferentes causas: climatología, materiales constituyentes, terreno, etc, o la propia urbanización de alrededor.

- 1º. Comprobar si la grieta está viva o muerta.
- 2º. Detectar por el estudio geotécnico y sondeos, los parámetros de la cimentación.
- 3º. Refuerzo de la cimentación por el proceso de inyección. Primero mediante retropercusión con martillo se perfora y se introduce el tubo inyector hasta llegar al firme e inyectamos la lechada de cemento a presiones altas. Esta lechada debe cubrir y rellenar todos los huecos intersticiales entre los bolos de piedra.
- 4º. Una vez desactivada la causa de la aparición de grietas, se interviene sobre estas, retacándolas con mortero de cal, sellándolas completamente.
- 5º. Se limpian las impurezas que hayan podido quedar.

- 1º. Coser la grieta mejorando la traba del Paramento.
- 2º. Inyectar una lechada de cal.
- 3º. Acabado con una veladura de cal.

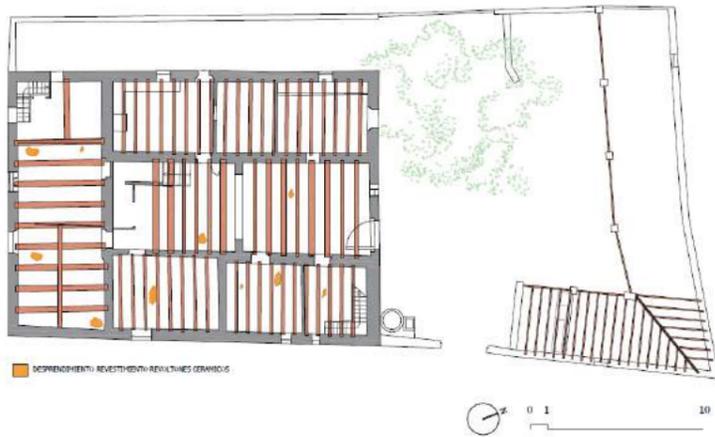
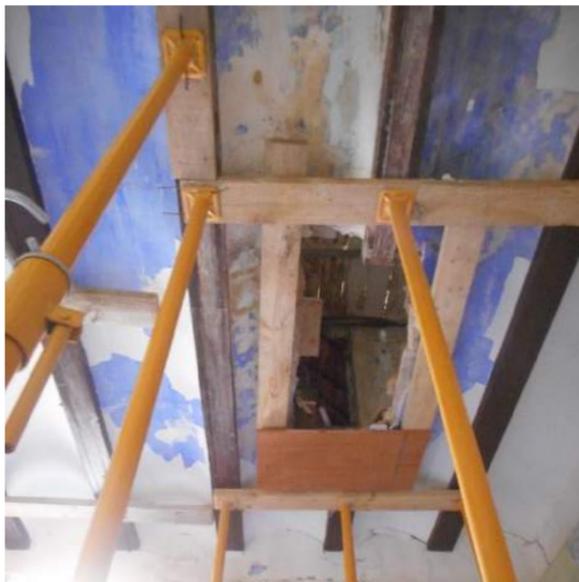
**CAÍDA DEL REVESTIMIENTO DEL REVOLTÓN**

El revestimiento se ha desprendido de los revoltones cerámicos de los forjados.

- 1º. Utilizar una pintura inadecuada.
- 2º. Que se produzca una dilatación térmica de los elementos que forman el revoltón.
- 3º. Humedades provenientes del material de agarre del pavimento de la planta superior.
- 4º. Falta de mantenimiento.

En primer lugar, siempre se intentará consolidar el paramento, ya sea con una lechada de cal o cualquier otro método, realizando catas estatigráficas. Si no se pudiese consolidar, el procedimiento sería el siguiente:

- 1º. Rascar la pintura con una espátula.
- 2º. Sanear la zona afectada con un cepillo de cerdas naturales para terminar de quitar cualquier rastro de material.
- 3º. Reparar de posibles pérdidas de material.
- 4º. Limpiar con una esponja húmeda los restos de material.
- 5º. Pintar con pintura plástica después de haber secado el mortero de yeso.

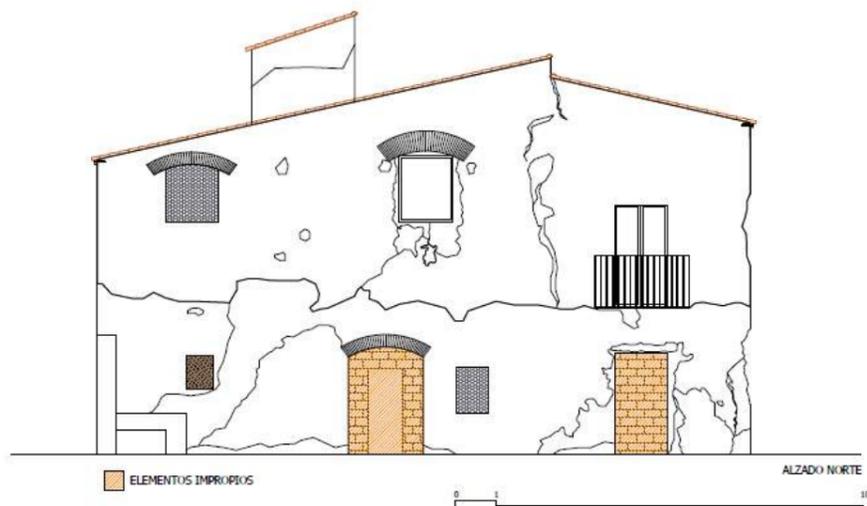
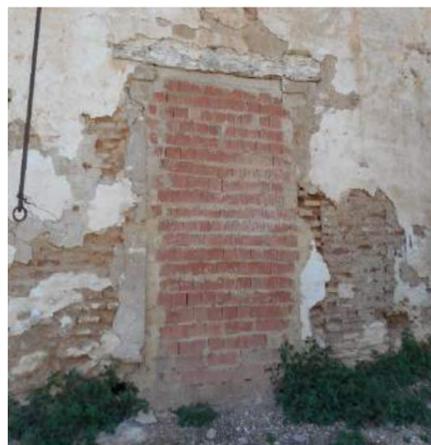
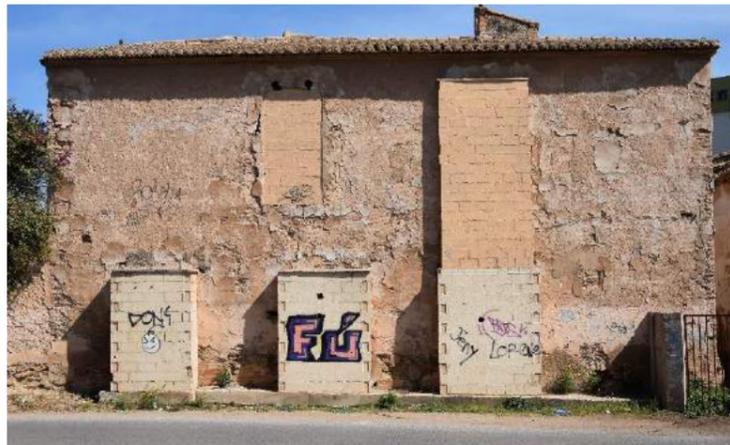
**ELEMENTOS IMPROPIOS**

Se trata del tapiado de diferentes huecos en las 4 fachadas de la Alquería. Estos elementos han sido creados para evitar el allanamiento de delincuentes al interior del edificio.

La principal causa que produce que se tapien los diferentes huecos de la Alquería, es evitar el posible allanamiento del que ha sido víctima en diversas ocasiones en estas últimas décadas y terminen por arruinar el edificio.

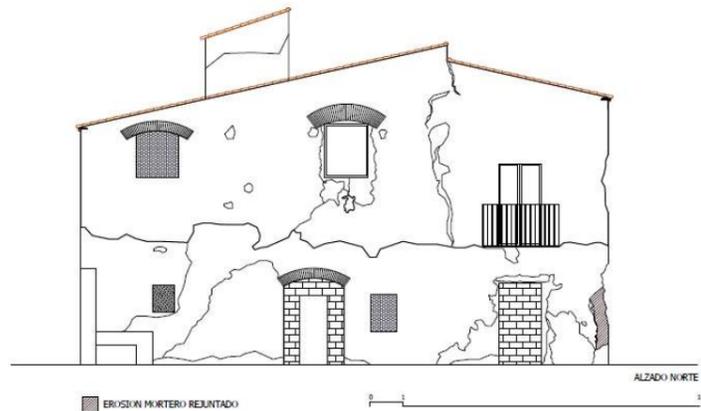
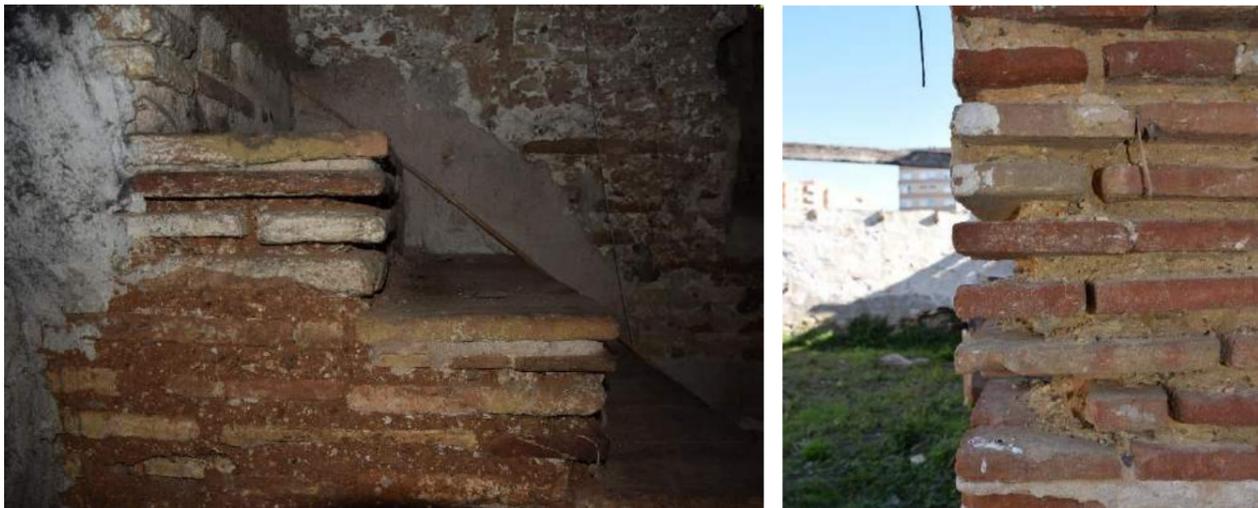
Se puede observar en distintas zonas del edificio, tanto interiores como exteriores, pero más abundantes en los muros de cerramiento exterior, donde el ladrillo queda al descubierto al haberse erosionado el material de rejuntado.

El material de rejuntado se ha podido erosionar por diferentes motivos. La mayoría de ellos se deben a agentes meteorológicos y por el material de aporte. Las inclemencias climatológicas hacen que el mortero absorba toda el agua de lluvia, que acompañada de heladas producen el efecto cuña, favoreciendo a la disgregación del material.

- 1º. Agentes meteorológicos.
- 2º. Orientación fachada.
- 3º. Poco material de rejuntado.
- 4º. Movimientos de la estructura.

- 1º. Limpiar la zona de afección con mediante un cepillo de cerdas naturales y aspirar el polvo.
- 2º. Retacar las juntas limpias, con un material semejante al anterior, es decir, con mortero de cal.
- 3º. Lavar los posibles restos y rebabas con una esponja humedecida.

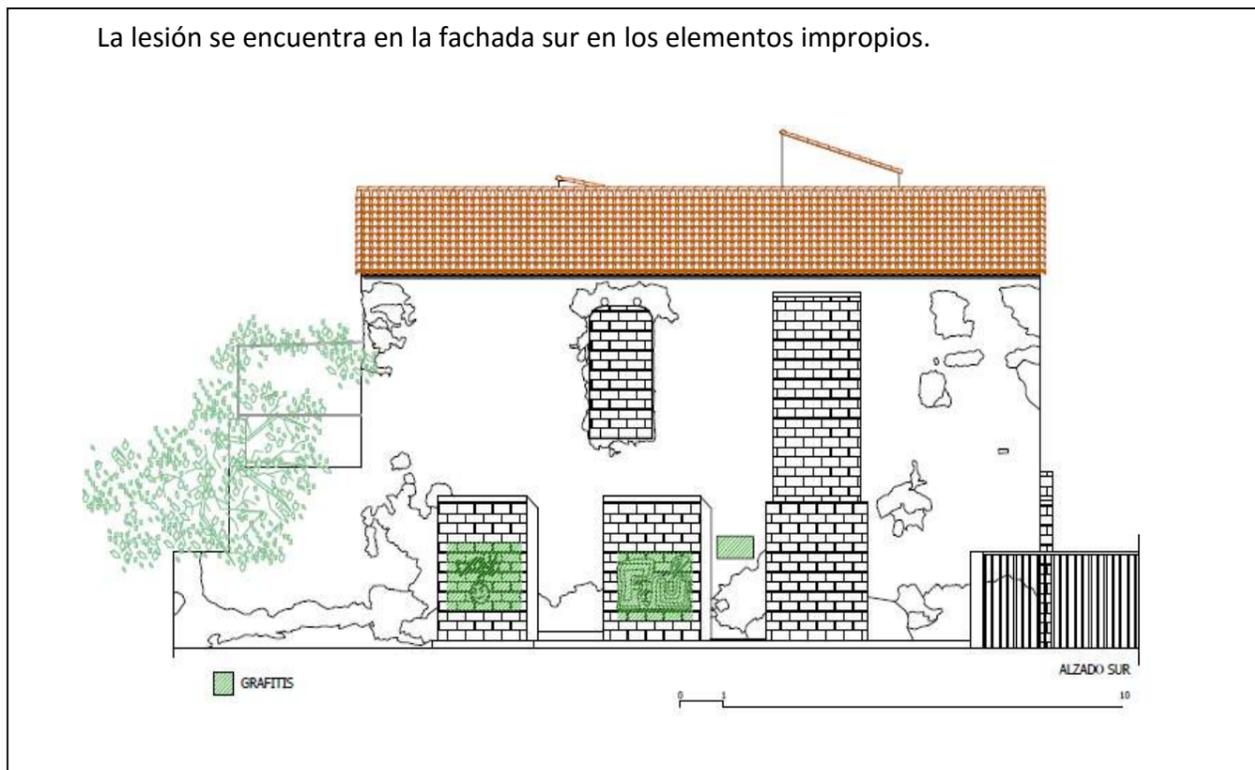
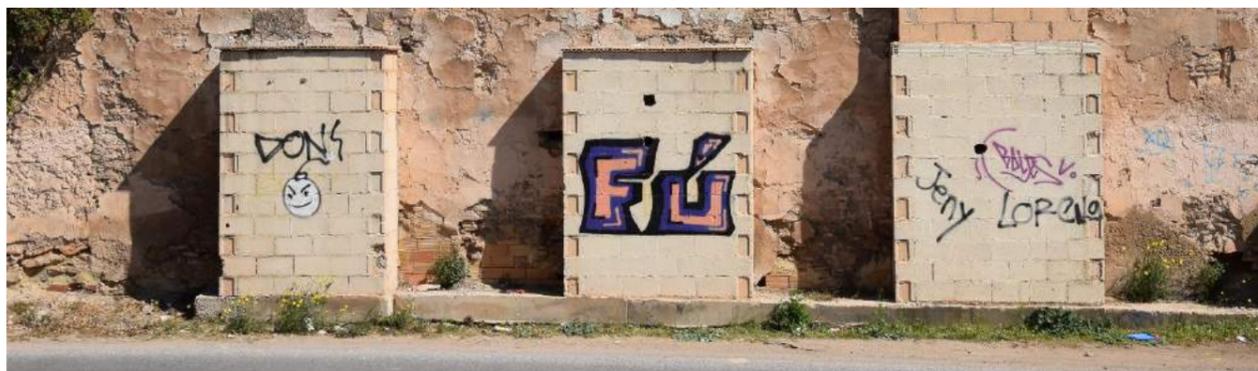
**GRAFITIS**

La lesión se encuentra en la fachada sur en los elementos impropios.

Los grafitis han sido realizados por actos vandálicos. La única fachada afectada es la que está orientada al sur, al ser la única a la que se tiene acceso desde el exterior.

- 1º. La mayoría de los grafitis se eliminan derruyendo los elementos impropios.
- 2º. Para los grafitis realizados sobre el paramento, se cepillará la zona afectada con algún producto de naturaleza química para eliminar la pintura.
- 3º. Una vez limpia y seca la zona, se igualará la superficie con el revestimiento existente, procediendo por ultimo a patinar toda la fachada con una veladura de cal.

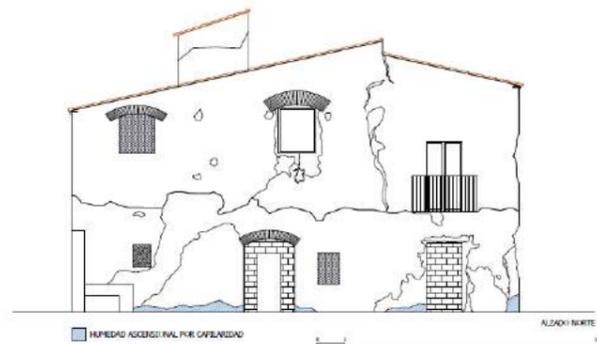
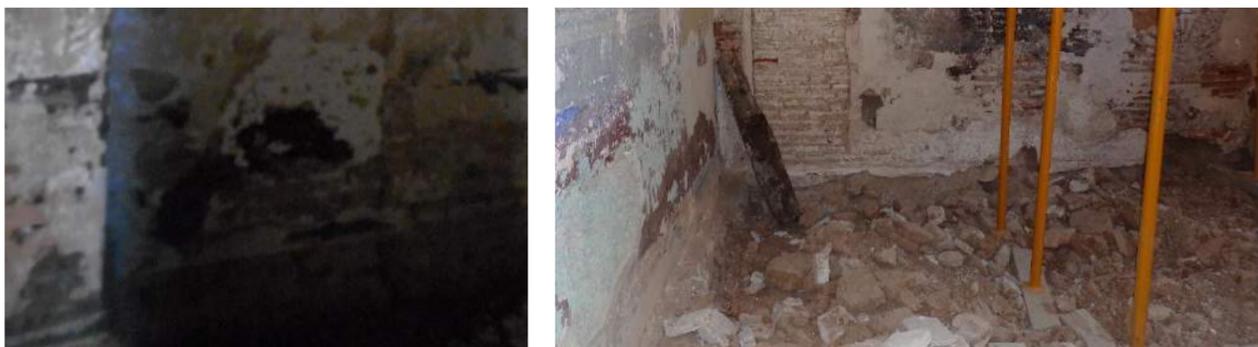
Esta lesión se encuentra en todas las fachadas de la Alquería del Moro tanto en el exterior como en el interior, pero se concentra en mayor medida en las fachadas norte y oeste, ya que en cuanto apenas da el sol.

Esta patología puede conllevar a la disgregación del material de agarre al entrar en contacto con la humedad y propiciar el desprendimiento del revestimiento o la caída del paramento.

La causa más influyente de la ascensión por capilaridad es el paso de un entramado de acequias por el subsuelo.

4º. Rellenado de la zona excavada con grava, permitiendo la transpiración del terreno y eliminando, casi por completo, la humedad ascensional.

5º. Se iguala la superficie con el revestimiento existente, procediendo por ultimo a patinar toda la fachada con una veladura de cal.

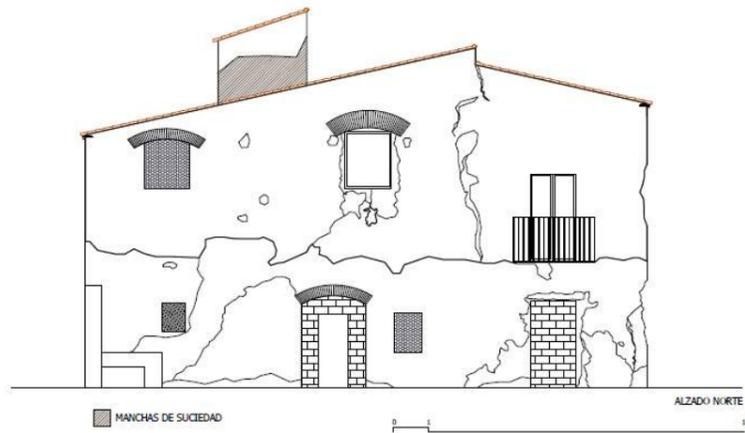
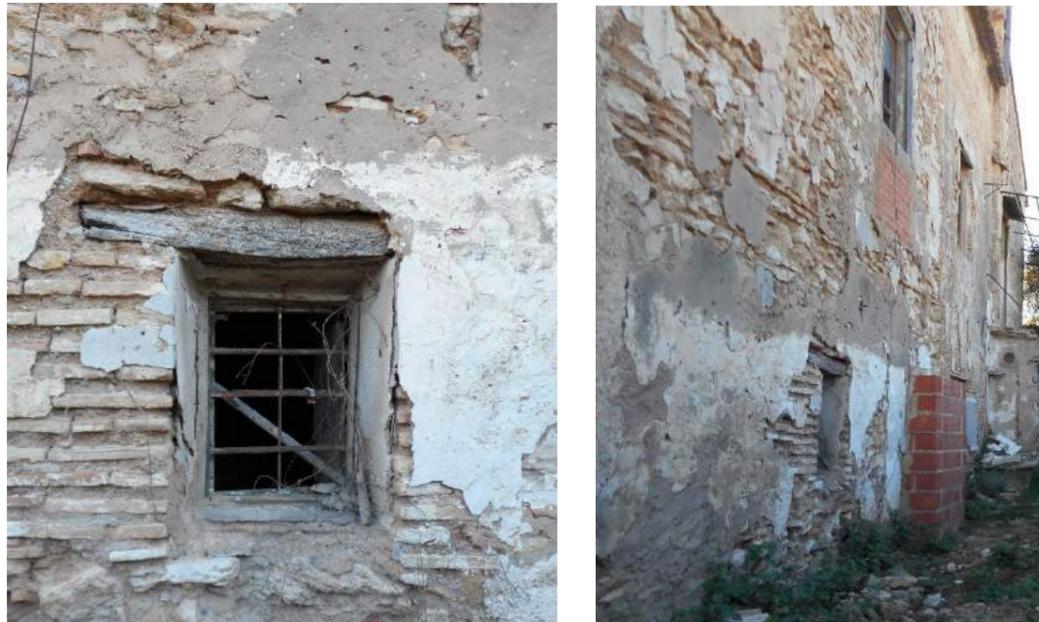
**SUCIEDAD EN MUROS**

Las manchas de suciedad están presentes en todas las fachadas, pero están más concentradas en las fachadas norte y oeste. La suciedad en muros son de tipo manchas por salpicaduras de lluvia o la escorrentía.

La mayor parte de las manchas por suciedad provienen de salpicaduras por el agua de lluvia. Esto se produce al carecer de un vierte aguas con goterón en el caso de los huecos destinados a ventanas o de canalón.

- 1º. Limpieza del paramento por el método seco. Este método supone la proyección de microesferas o silicato de alúmina a baja presión.
- 2º. Se dispondrá de una plancha de acero en el alero de cubierta que servirá de goterón en el caso de lluvia, así en el caso de padecer un día de lluvia se evitan las salpicaduras. No se contempla la instalación de canalón al tratarse de un BIC.
- 3º. En los huecos pertenecientes a las ventanas se colocará un vierte aguas con goterón. Este sobresaldrá un mínimo de 2 cm y tendrá una inclinación hacia el de 10% mínimo.

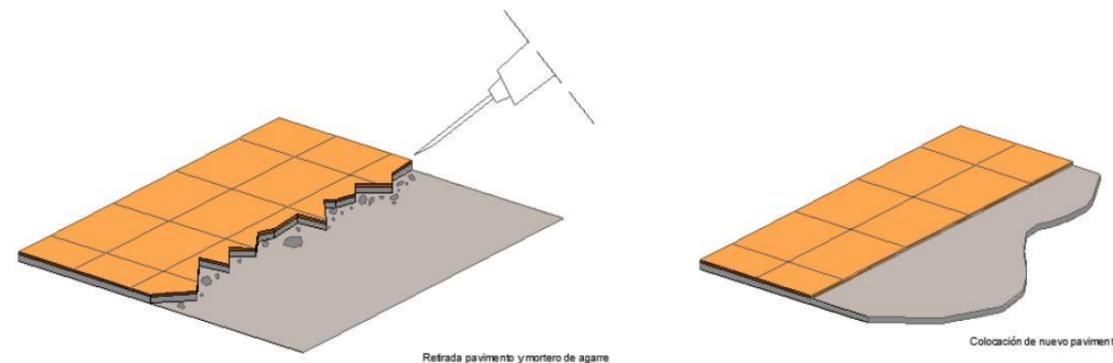
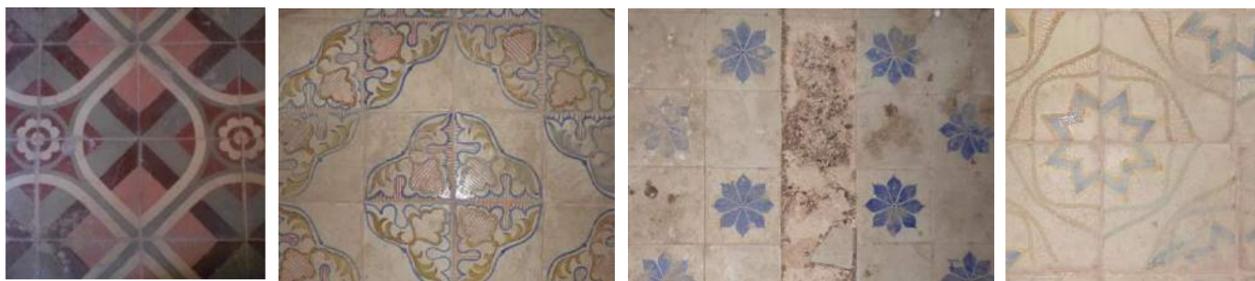
**ROTURA Y DESGASTE DE PAVIMENTOS**

En la nave C, se observa que faltan piezas cerámicas e incluso presentan fracturas. Supuestamente, el pavimento ha sido arrancado y lanzado por la ventana, ya que justo debajo de esta, hay una gran cantidad de escombros con este tipo de azulejo.

En las diferentes estancias se presentan roturas y desgaste de los diferentes pavimentos, siendo la nave 2C la que más faltas tiene. En la sala 2DB, se observa que carece de los azulejos perimetrales, ya que el mosaico que forma el pavimento no cubre la totalidad del suelo de la estancia. En la sala 2DC, se ha reducido considerablemente el pigmento de los azulejos. Por último, en la nave C, faltan diversas baldosas en toda la longitud de la nave.

- 1º. Retirada del pavimento en mal estado y el material de agarre.
- 2º. Llevar a un artesano una pieza de cada azulejo para que haga una copia exacta para la posterior puesta.
- 3º. Colocar las piezas cerámicas nuevamente con mortero de agarre.
- 4º. Rejuntado de la superficie.

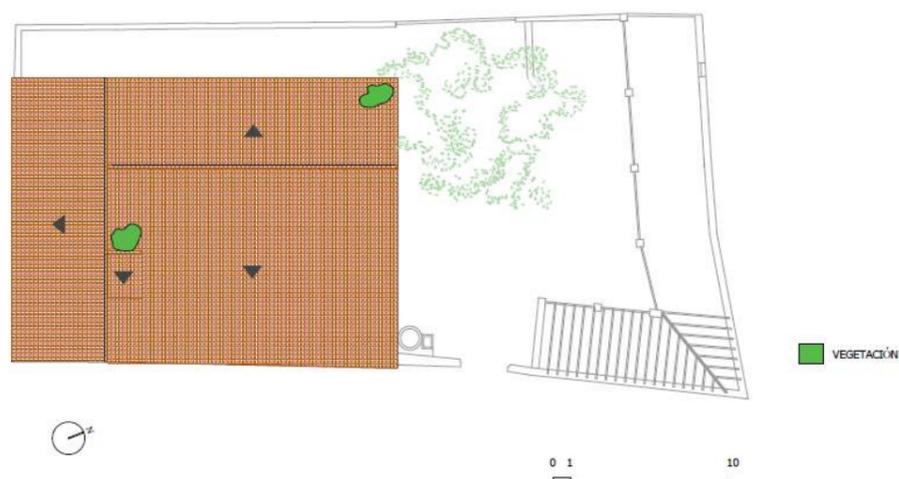
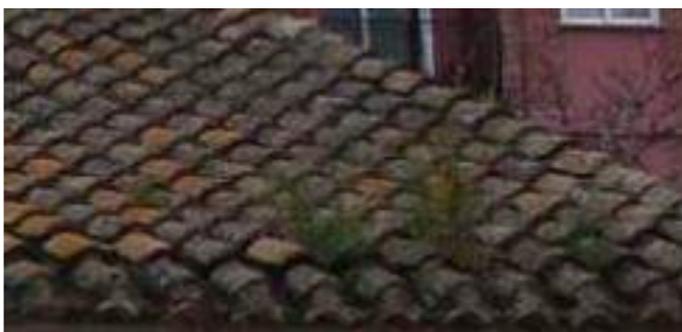
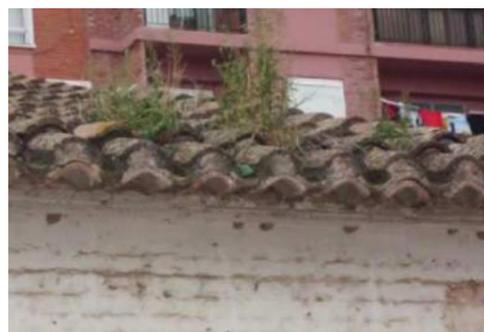
## VEGETACIÓN

En el alero que recae sobre la fachada oeste y sobre el cual no influye el sol, se observa que han crecido vegetación entre las tejas de la cubierta. También se observan nidos de aves.

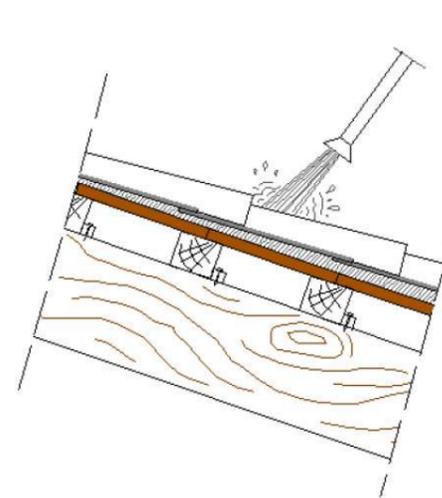
Lavado con agua a presión

- 1º. Aplicación de biocida.
- 2º. Eliminar la raíz de la vegetación que existe sobre la cubierta.
- 3º. Limpiar con agua a presión la cubierta para eliminar la suciedad que existe.
- 4º. Rociado de un herbicida para prevenir el nuevo crecimiento de la vegetación y eliminar si aún quedan restos.

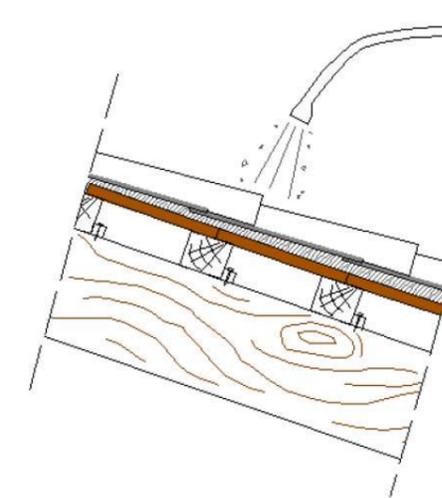
Aplicación de herbicida

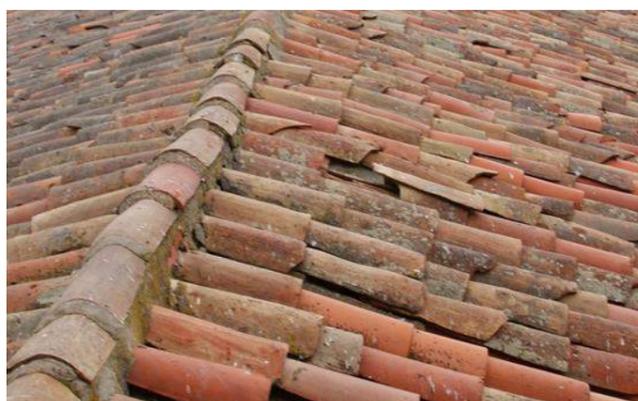
En los diferentes aleros se observa rotura y desprendimiento de varias piezas del material de cubrición. También se observan varias obturaciones en los ríos de cubierta a causa del desprendimiento de estas piezas.

- 1º. Levantamiento de todo el material de cubierta, cuidando de romper la menor cantidad de piezas posibles.
- 2º. Una vez retiradas, se colocará un ONDULINE bajo el material de cubierta.
- 3º. Se extenderá una capa de mortero bastardo que servirá como material de agarre. Este mortero bastardo estará compuesto de tres partes de cal y una o una y media de cemento blanco.

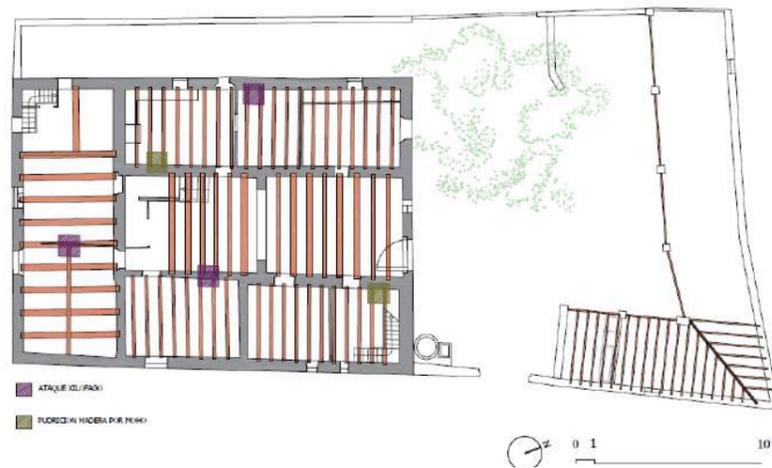
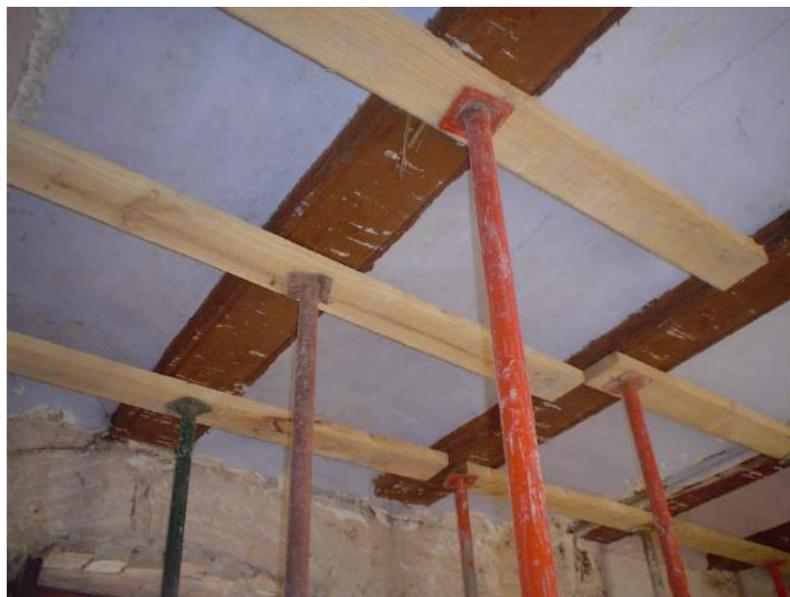
Las vigas de madera se sitúan en posición horizontal soportando el forjado de la planta superior y estarán colocadas en perpendicular a la posición de la nave. Las vigas de madera encargadas de sostener la cubierta, irán empotradas en los muros y en la misma posición que las anteriores.

- 1º. Golpes recibidos con objetos desconocidos.
- 2º. Rotura de las vigas.
- 3º. Ataque de xilófagos.
- 4º. Pudrición.

- 1º. Apear la viga que esté en mal estado.
- 2º. Realizar un encofrado para la posterior reconstrucción de la viga.
- 3º. Sanear los laterales de la viga deteriorada para poderle hacer un injerto con el mismo tipo de madera. A este procedimiento se le conoce comúnmente como CHULETON.
- 4º. Esta prótesis se conectará a la viga mediante colas especiales.
- 5º. Extender el material de agarre y colocar el pavimento de nuevo.

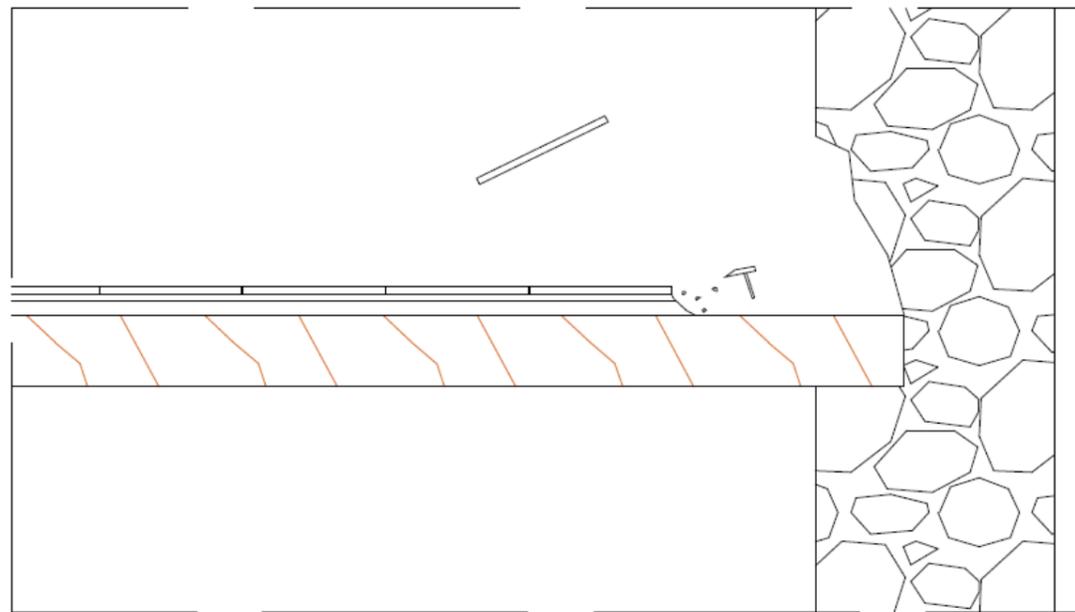
1º. RETIRADA DE PAVIMENTO, MORTERO Y RELLENO DE REVOLTONES

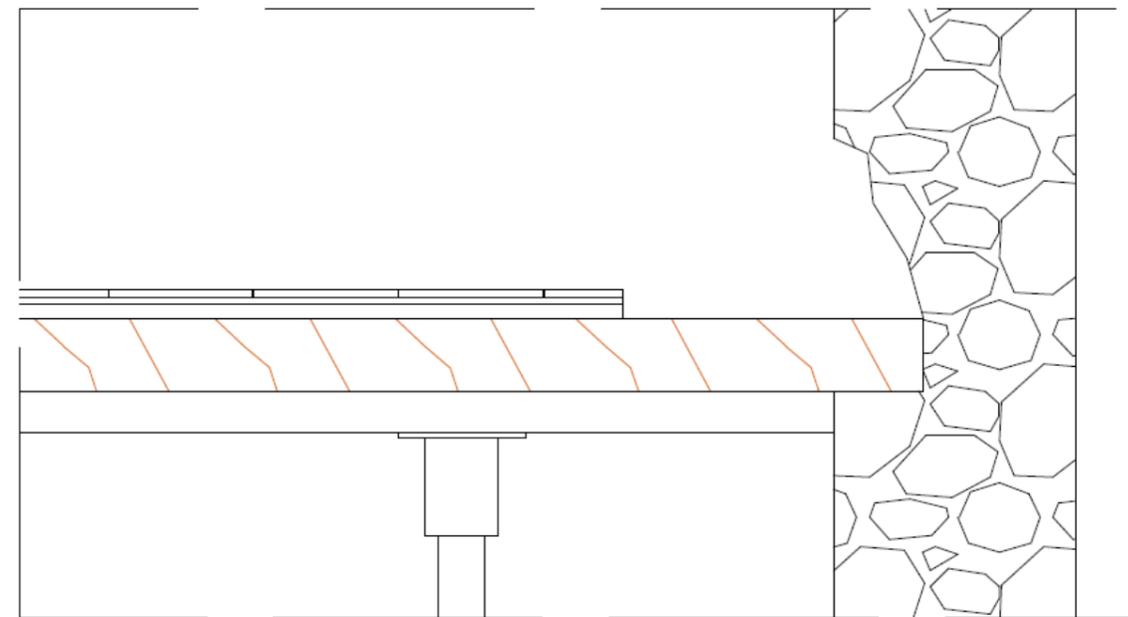
2º. APEO DE LA VIGA

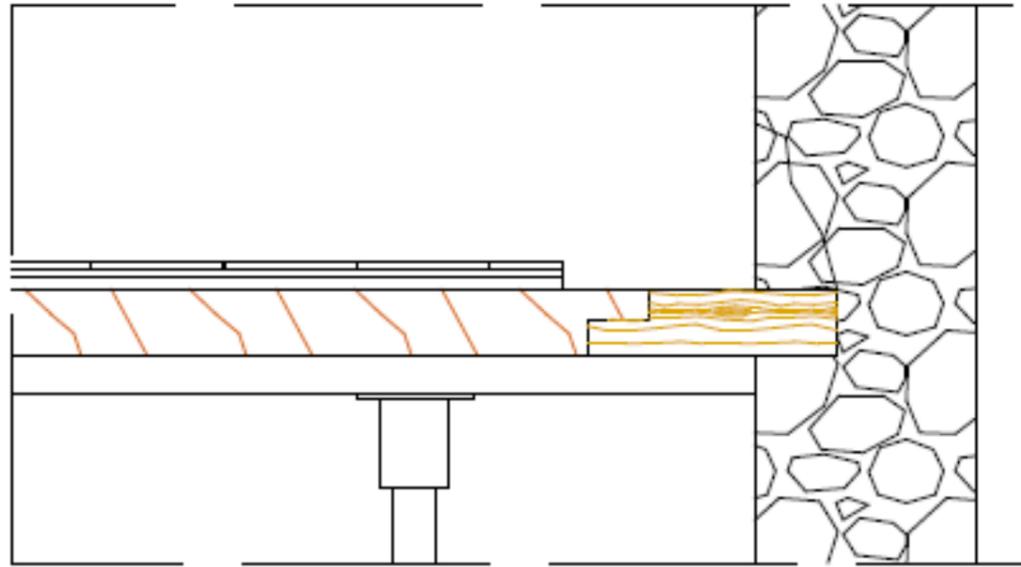
3º. RETIRADA DE LA MADERA DAÑADA E INTRODUCCION DE LA MADERA SANA CONEXION MEDIANTE ENCOLADO

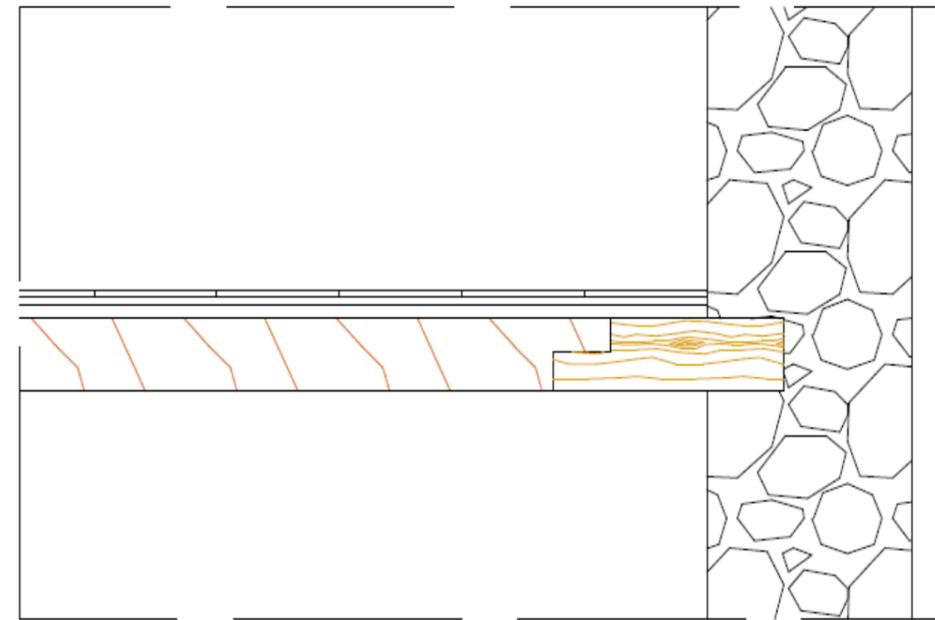
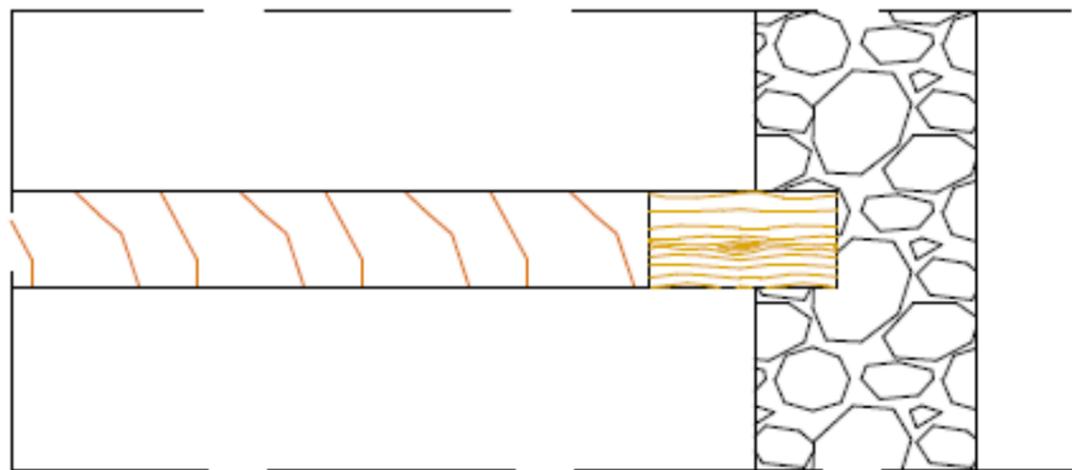
4º. DESAPEO, EXTENSION DEL MORTERO DE AGARRE, COLOCACION DEL PAVIMENTO Y RECONSTRUCCION DEL MURO
