**TRABAJO FINAL DE GRADO**

# **ESTUDIO PATOLÓGICO Y CONSTRUCTIVO DE LA ALQUERÍA DEL MORO**

**GRADO EN ARQUITECTURA TÉCNICA**

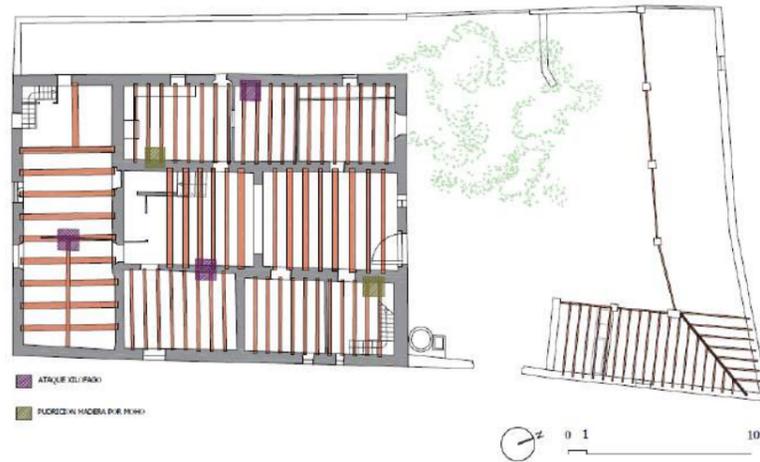
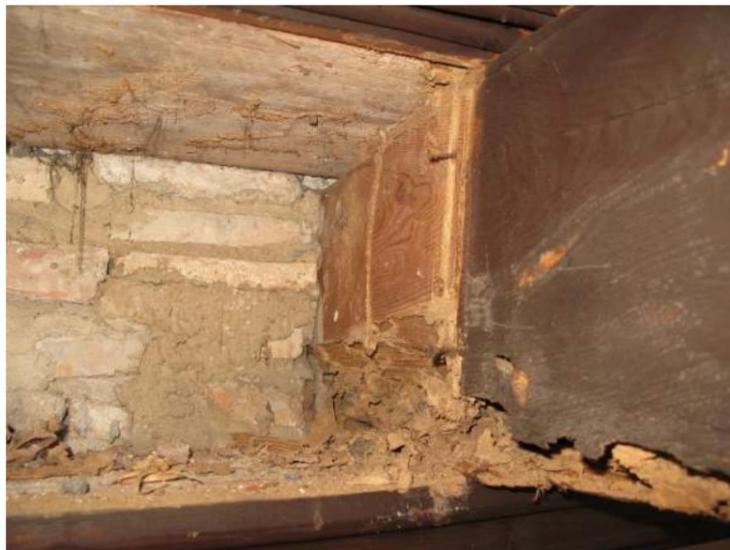
Las vigas de madera se sitúan en posición horizontal soportando el forjado de la planta superior y estarán colocadas en perpendicular a la posición de la nave. Las vigas de madera encargadas de sostener la cubierta, irán empotradas en los muros y en la misma posición que las anteriores.

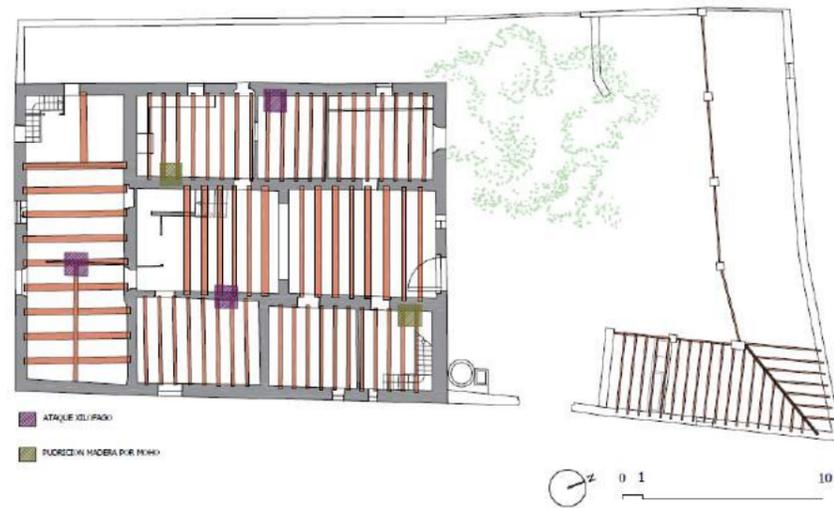
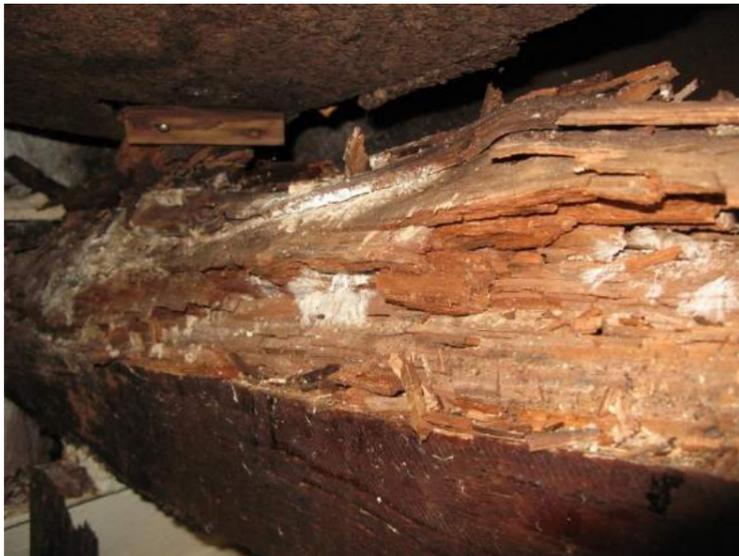
Las vigas de madera se sitúan en posición horizontal soportando el forjado de la planta superior y estarán colocadas en perpendicular a la posición de la nave. Las vigas de madera encargadas de sostener la cubierta, irán empotradas en los muros y en la misma posición que las anteriores.

Las posibles causas de la proliferación de los hongos en la madera pueden ser:

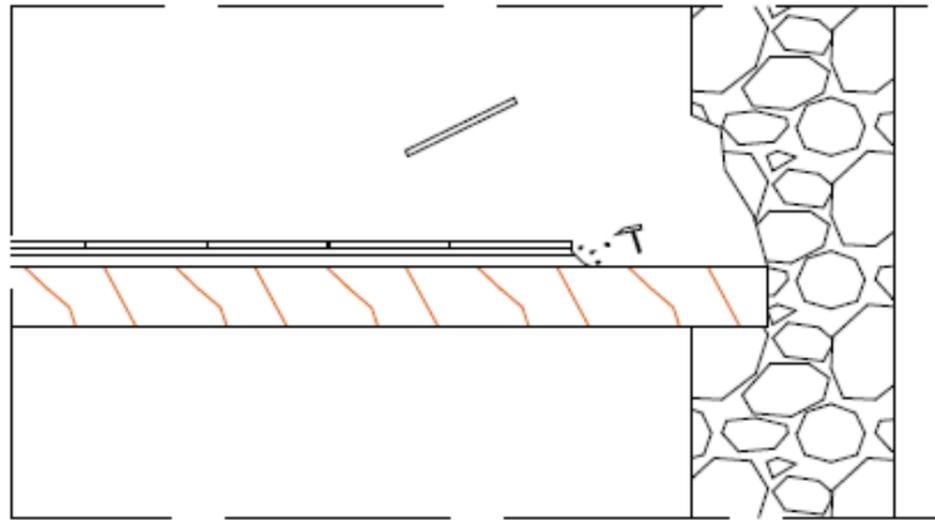
**1º. RETIRADA DE PAVIMENTO, MORTERO Y RELLENO DE REVOLTONES**

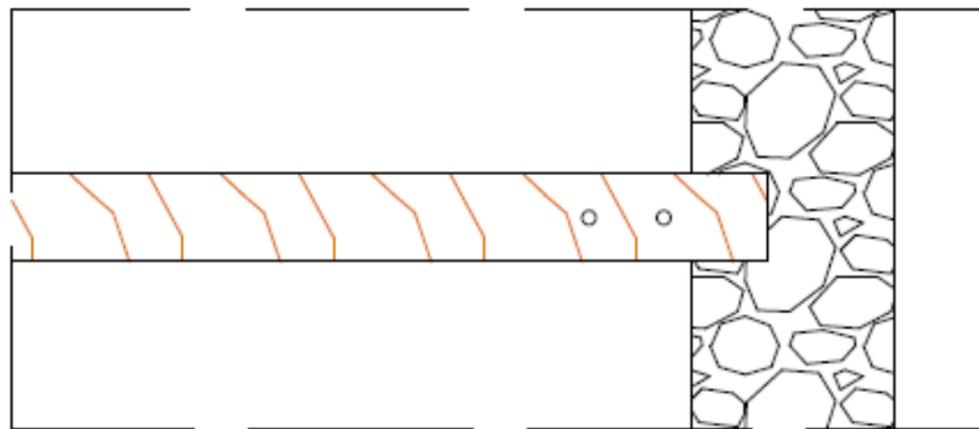
**2º. TALADROS EN LA VIGA**

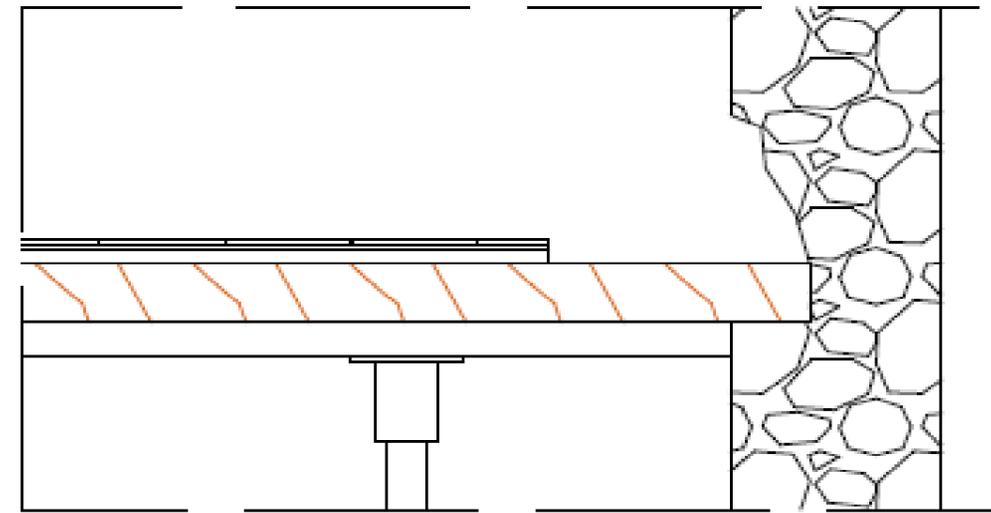
**3º. APEO DE LA VIGA**

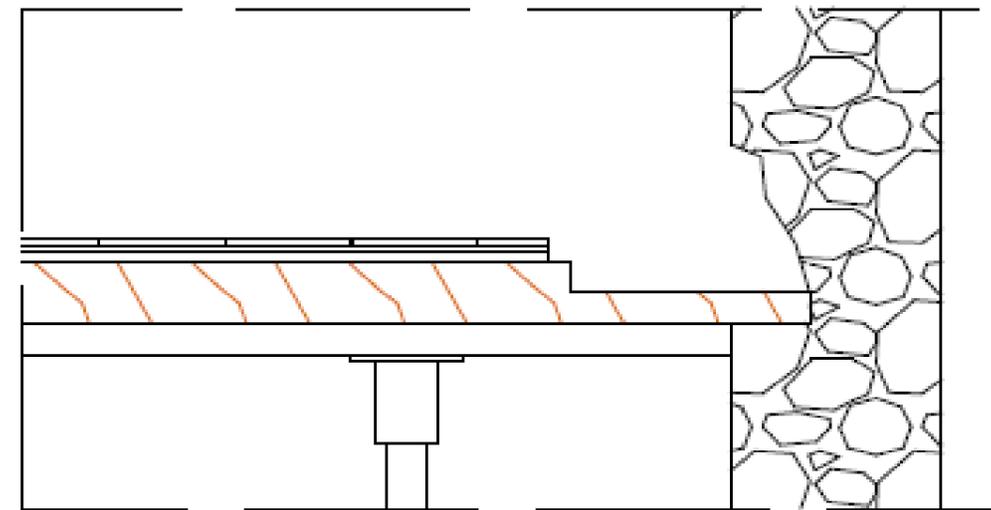
**4º. RETIRADA DE LA MADERA PODRIDA**

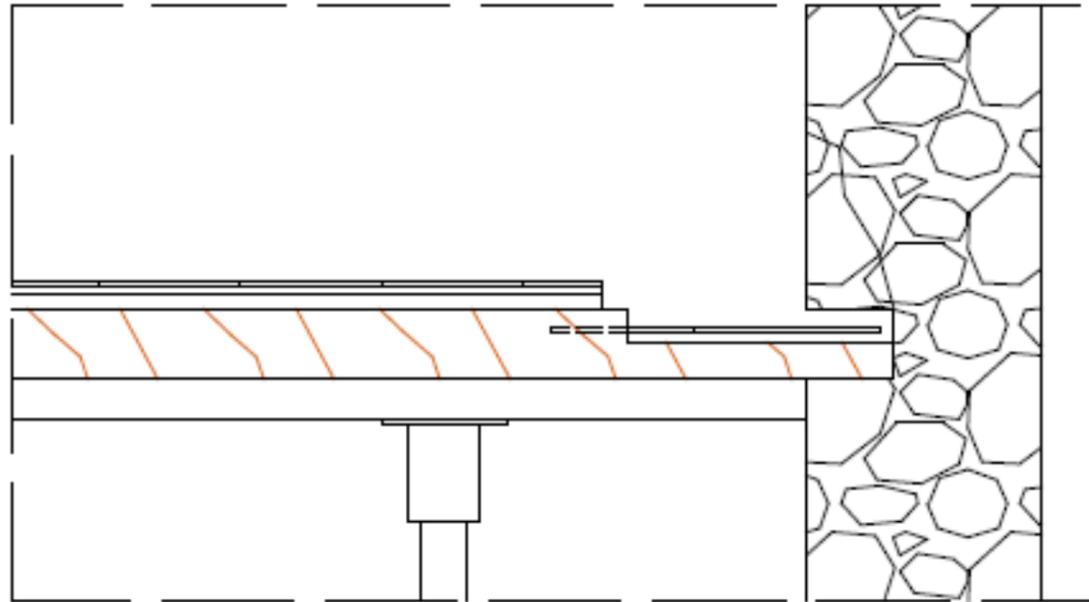
5º. INTRODUCCION VARILLAS FIBRA DE VIDRIO

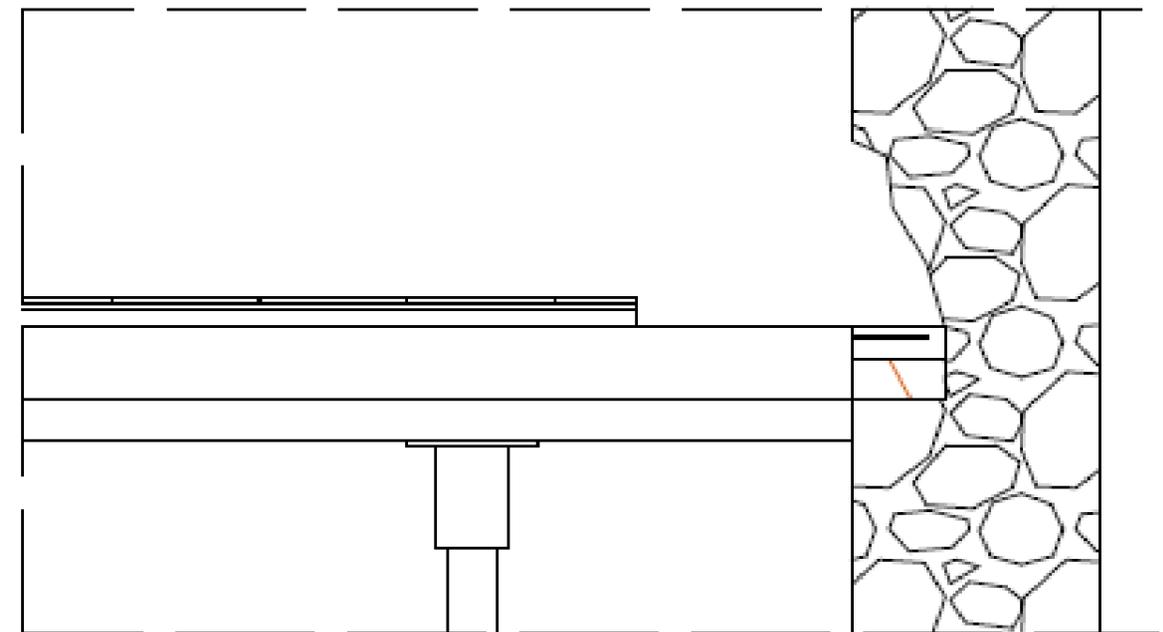
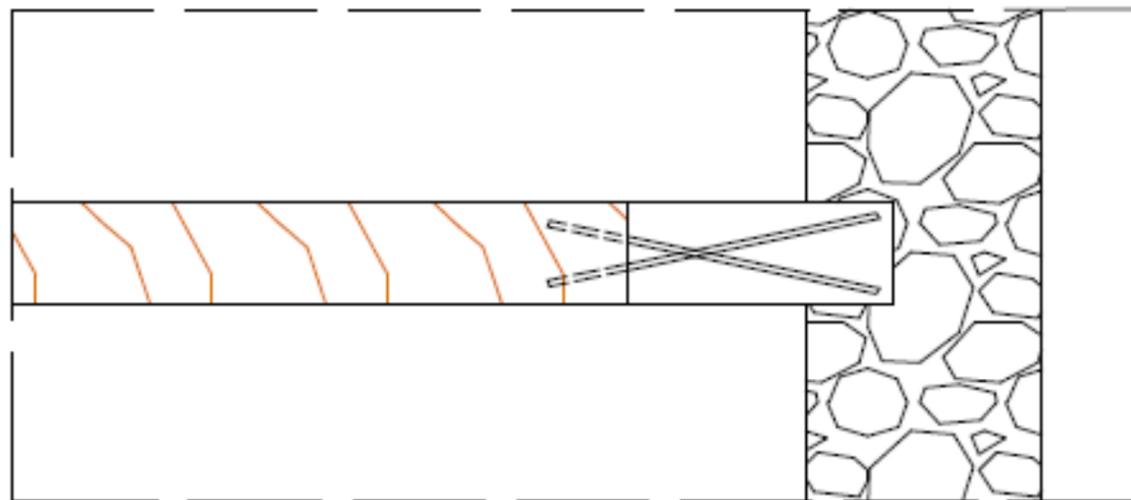
6º. ENCOFRAR LA VIGA Y RELLENO CON RESINA EPOXI

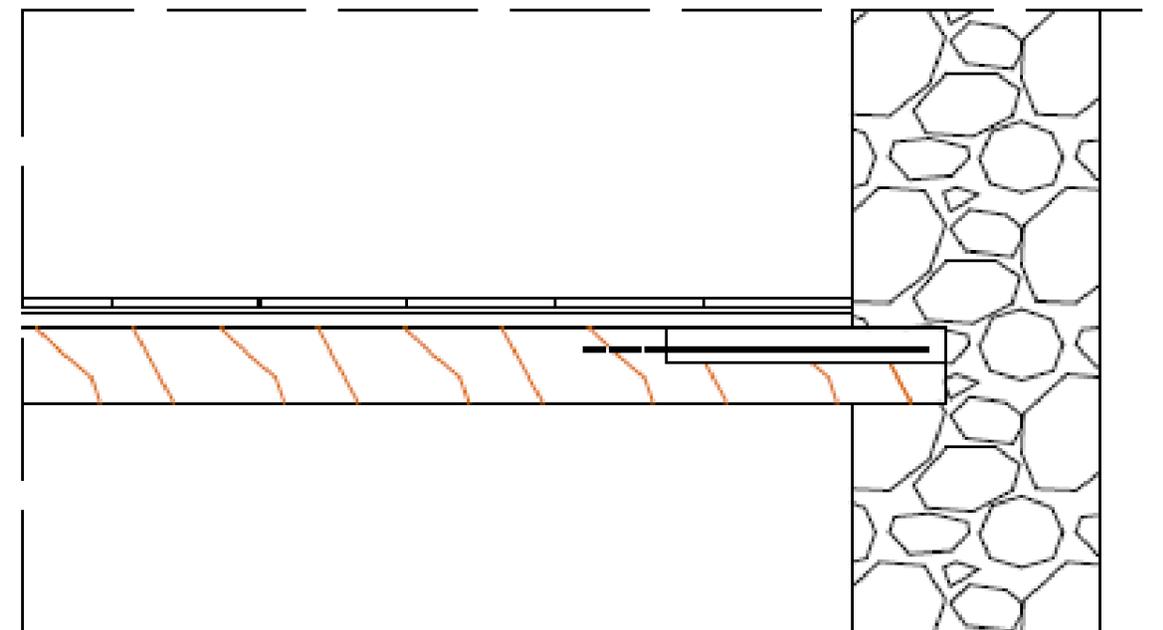
7º. DESAPEO, EXTENSION DEL MORTERO DE AGARRE, COLOCACION DEL PAVIMENTO Y RECONSTRUCCION DEL MURO

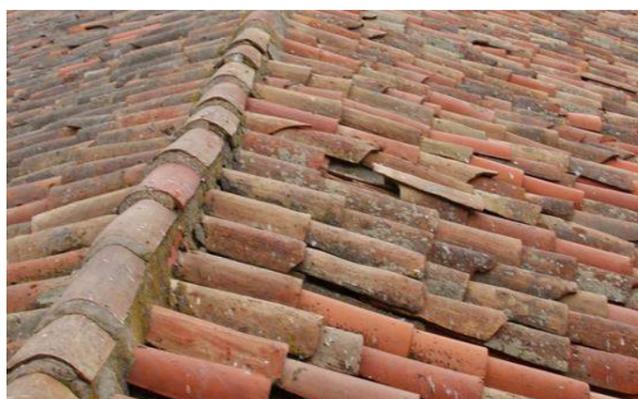
**OBTURACION CANALES CUBIERTA**

- 1º. Levantamiento de todo el material de cubierta, cuidando de romper la menor cantidad de piezas posibles.
- 2º. Una vez retiradas, se colocará un ONDULINE bajo el material de cubierta.
- 3º. Se extenderá una capa de mortero bastardo que servirá como material de agarre. Este mortero bastardo estará compuesto de tres partes de cal y una o una y media de cemento blanco.

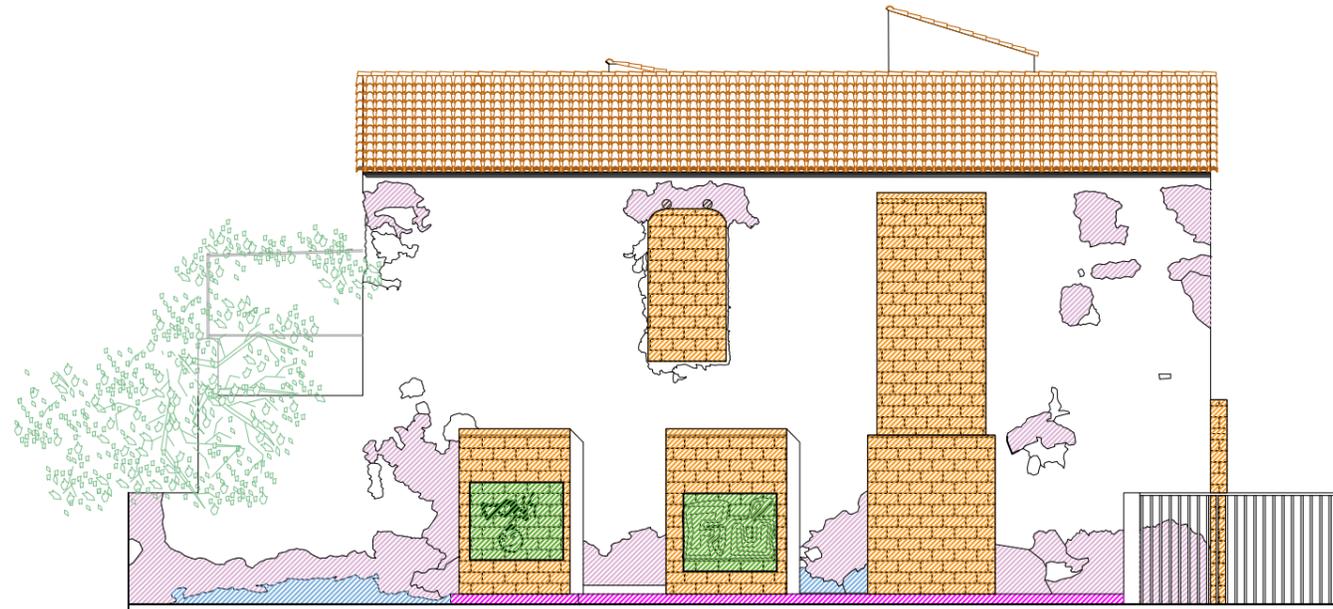
ALZADO SUR

- SULFATOS
- GRAFITIS
- HUMEDAD ASCENSIONAL POR CAPILARIDAD
- ELEMENTOS IMPROPIOS
- DESPRENDIMIENTO REVESTIMIENTO
- EROSION MORTERO REJUNTADO

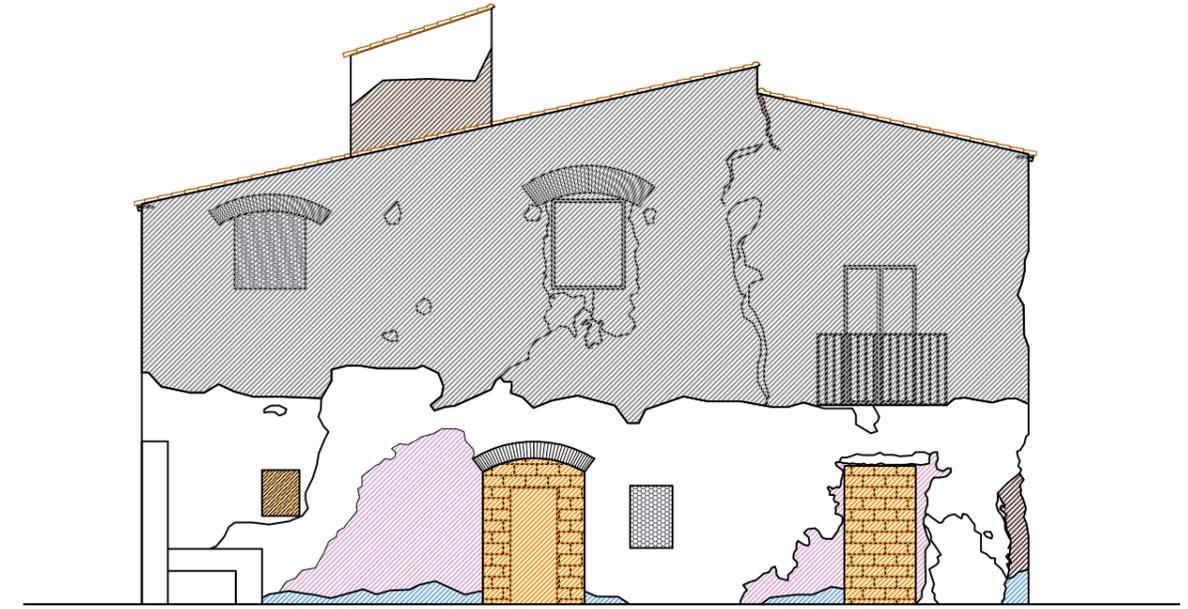
ALZADO NORTE

- CARBONATACION MORTERO
- FISURAS Y GRIETAS
- HUMEDAD ASCENSIONAL POR CAPILARIDAD
- ELEMENTOS IMPROPIOS
- DESPRENDIMIENTO REVESTIMIENTO
- EROSION MORTERO REJUNTADO
- MANCHAS DE SUCIEDAD

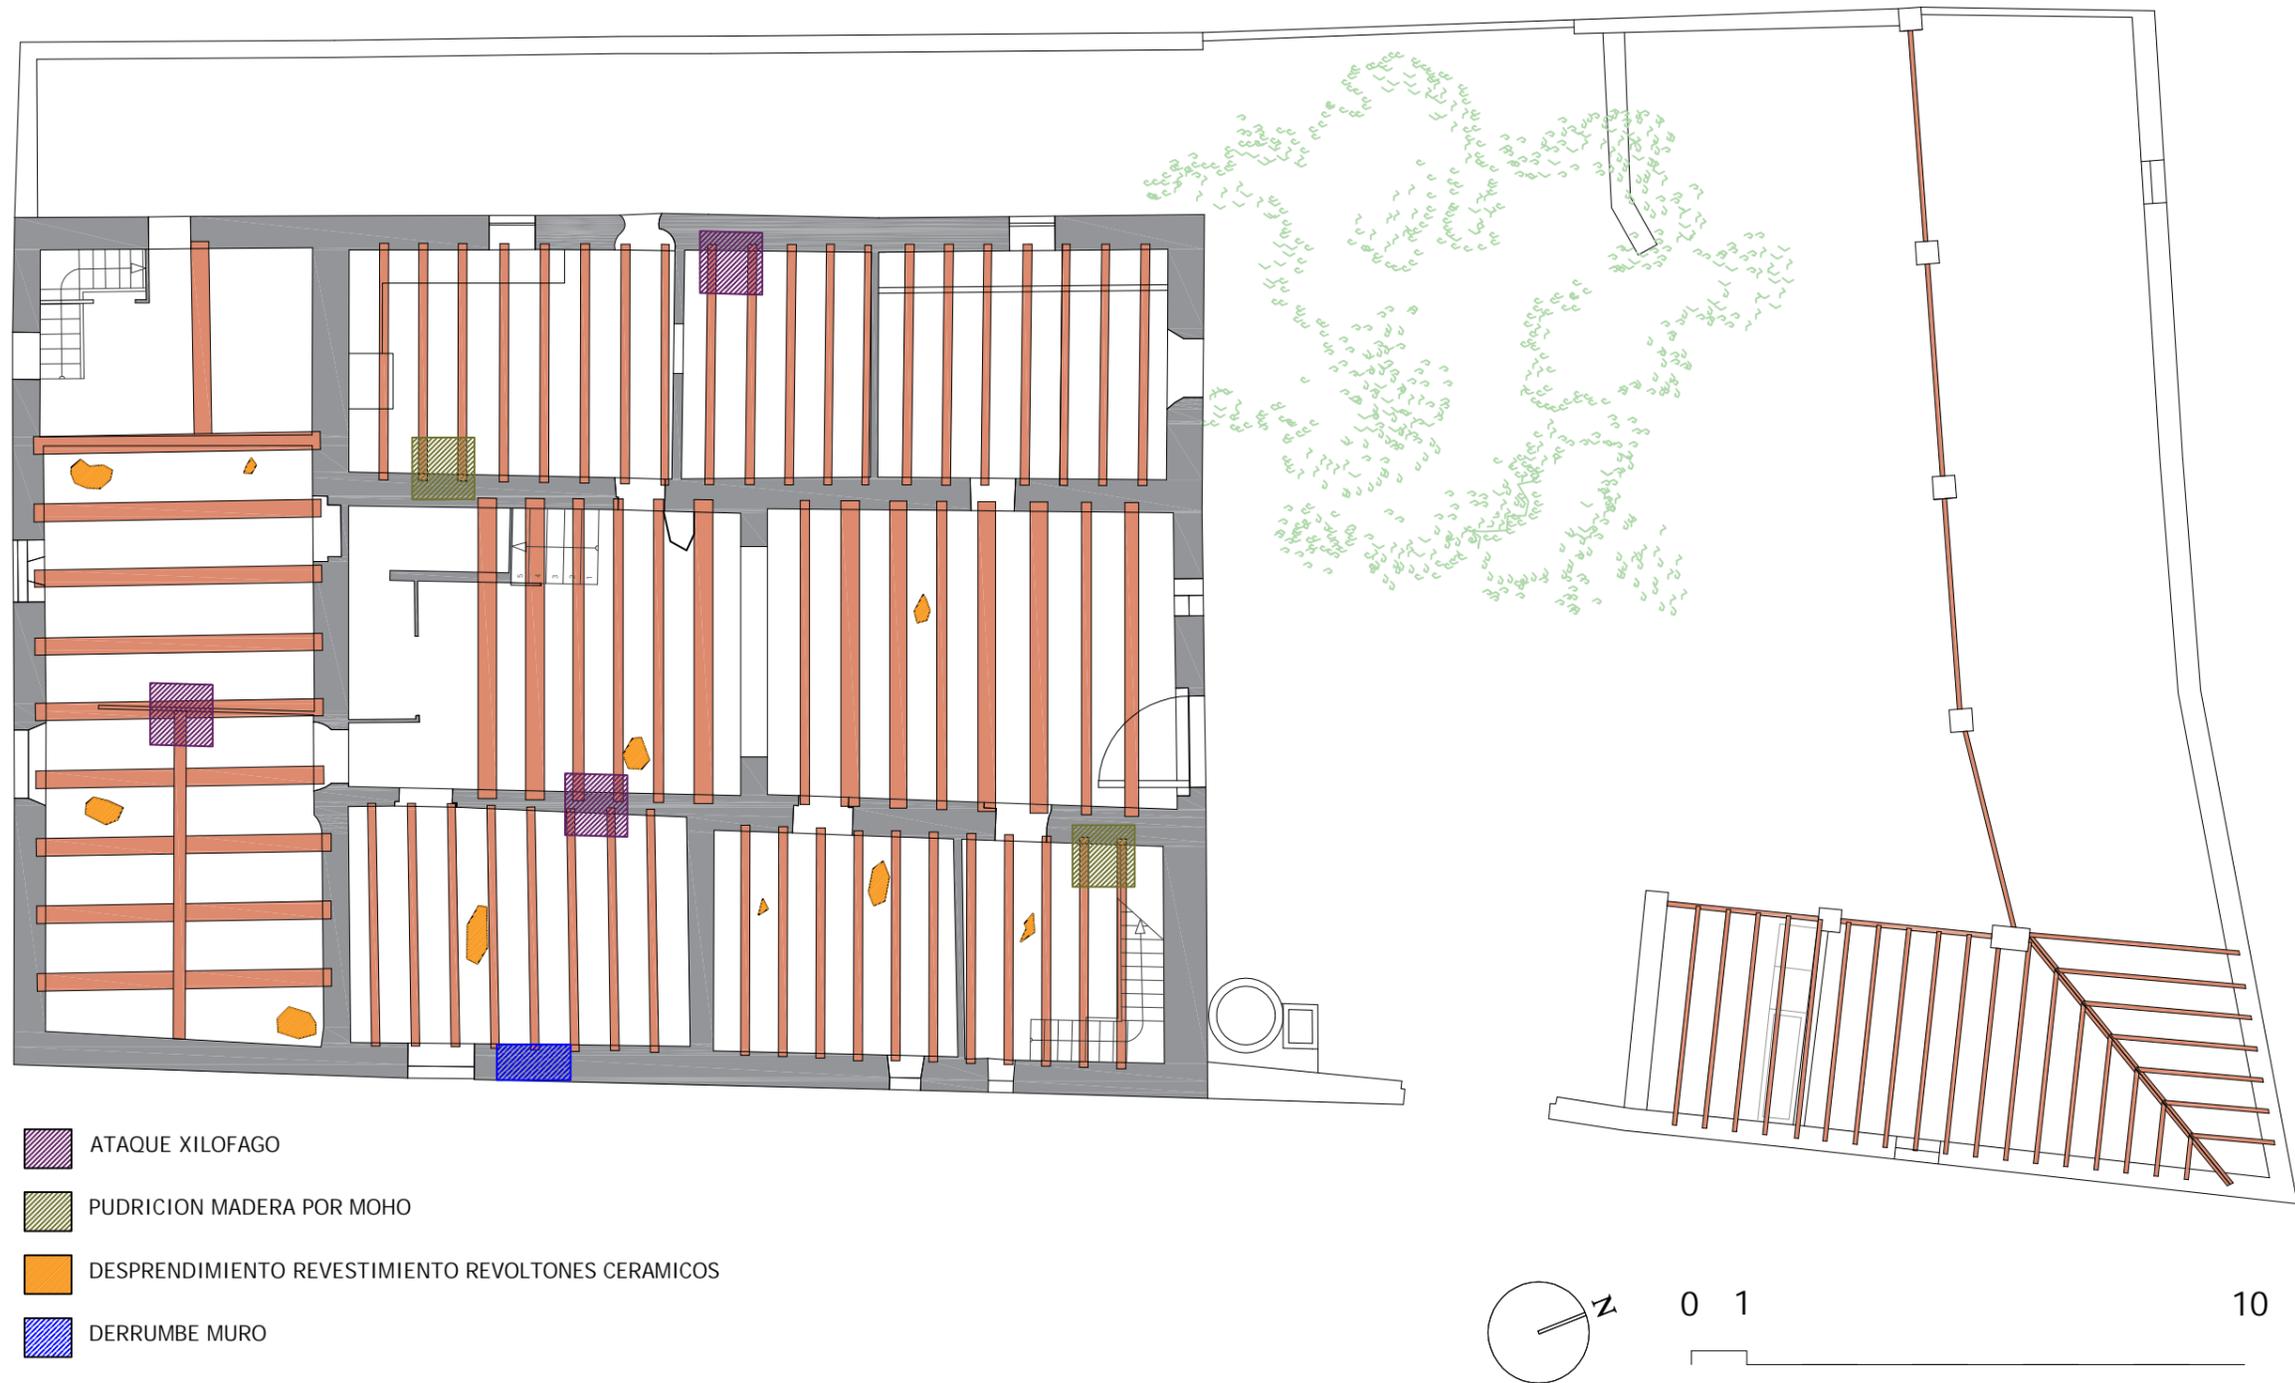
- ATAQUE XILOFAGO
- PUDRICION MADERA POR MOHO
- DESPRENDIMIENTO REVESTIMIENTO REVOLTONES CERAMICOS
- DERRUMBE MURO

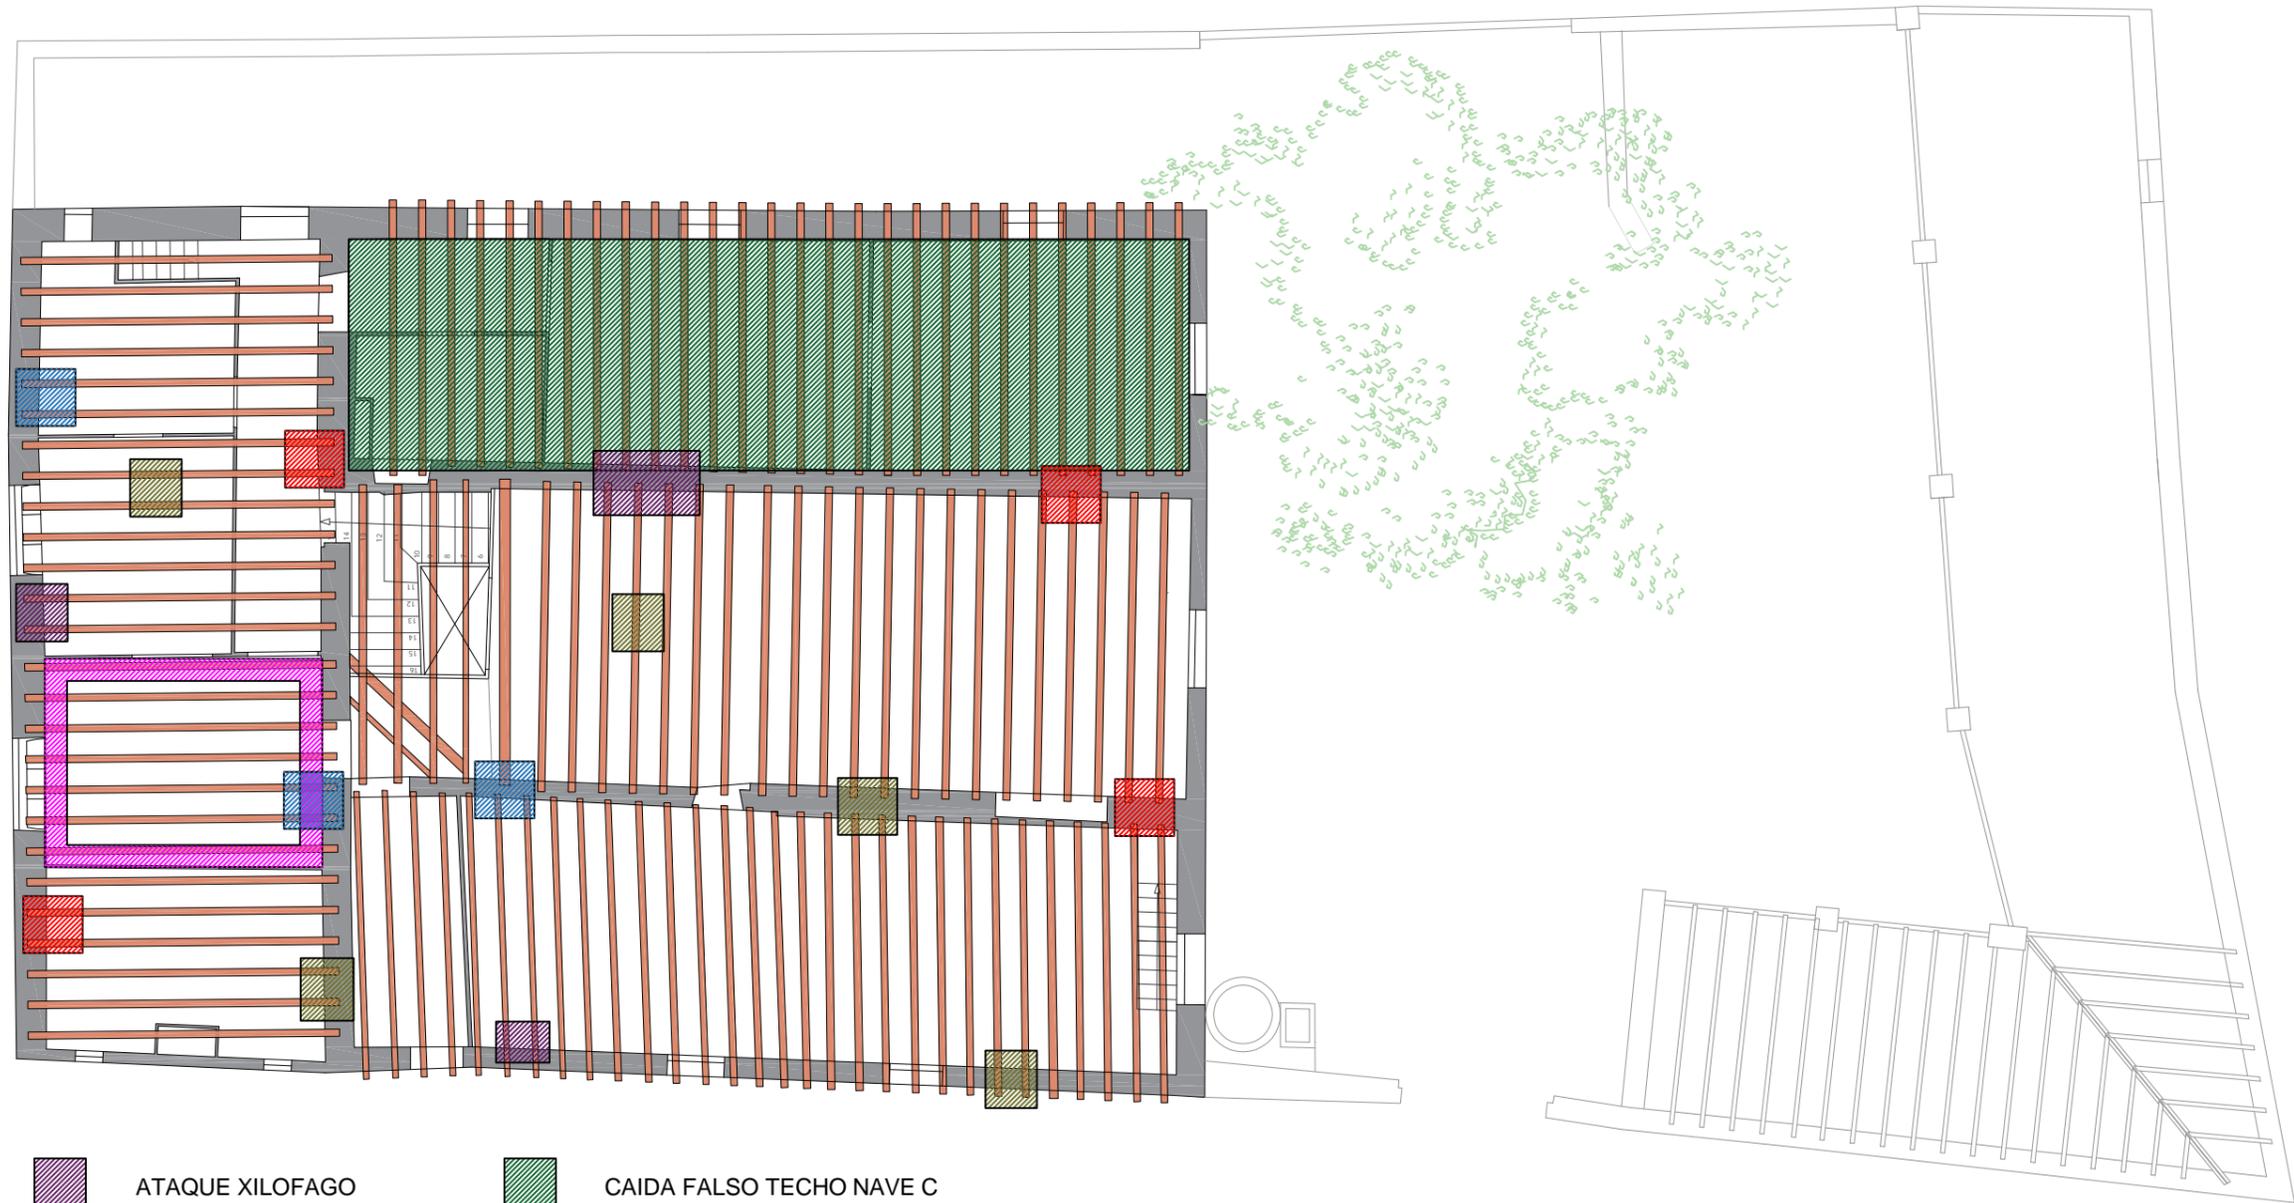
| | ATAQUE XILOFAGO | | CAIDA FALSO TECHO NAVE C |
| | FALTA DE PAVIMENTO | | RECONSTRUCCION MEDIANTE EL METODO TAMPONE |

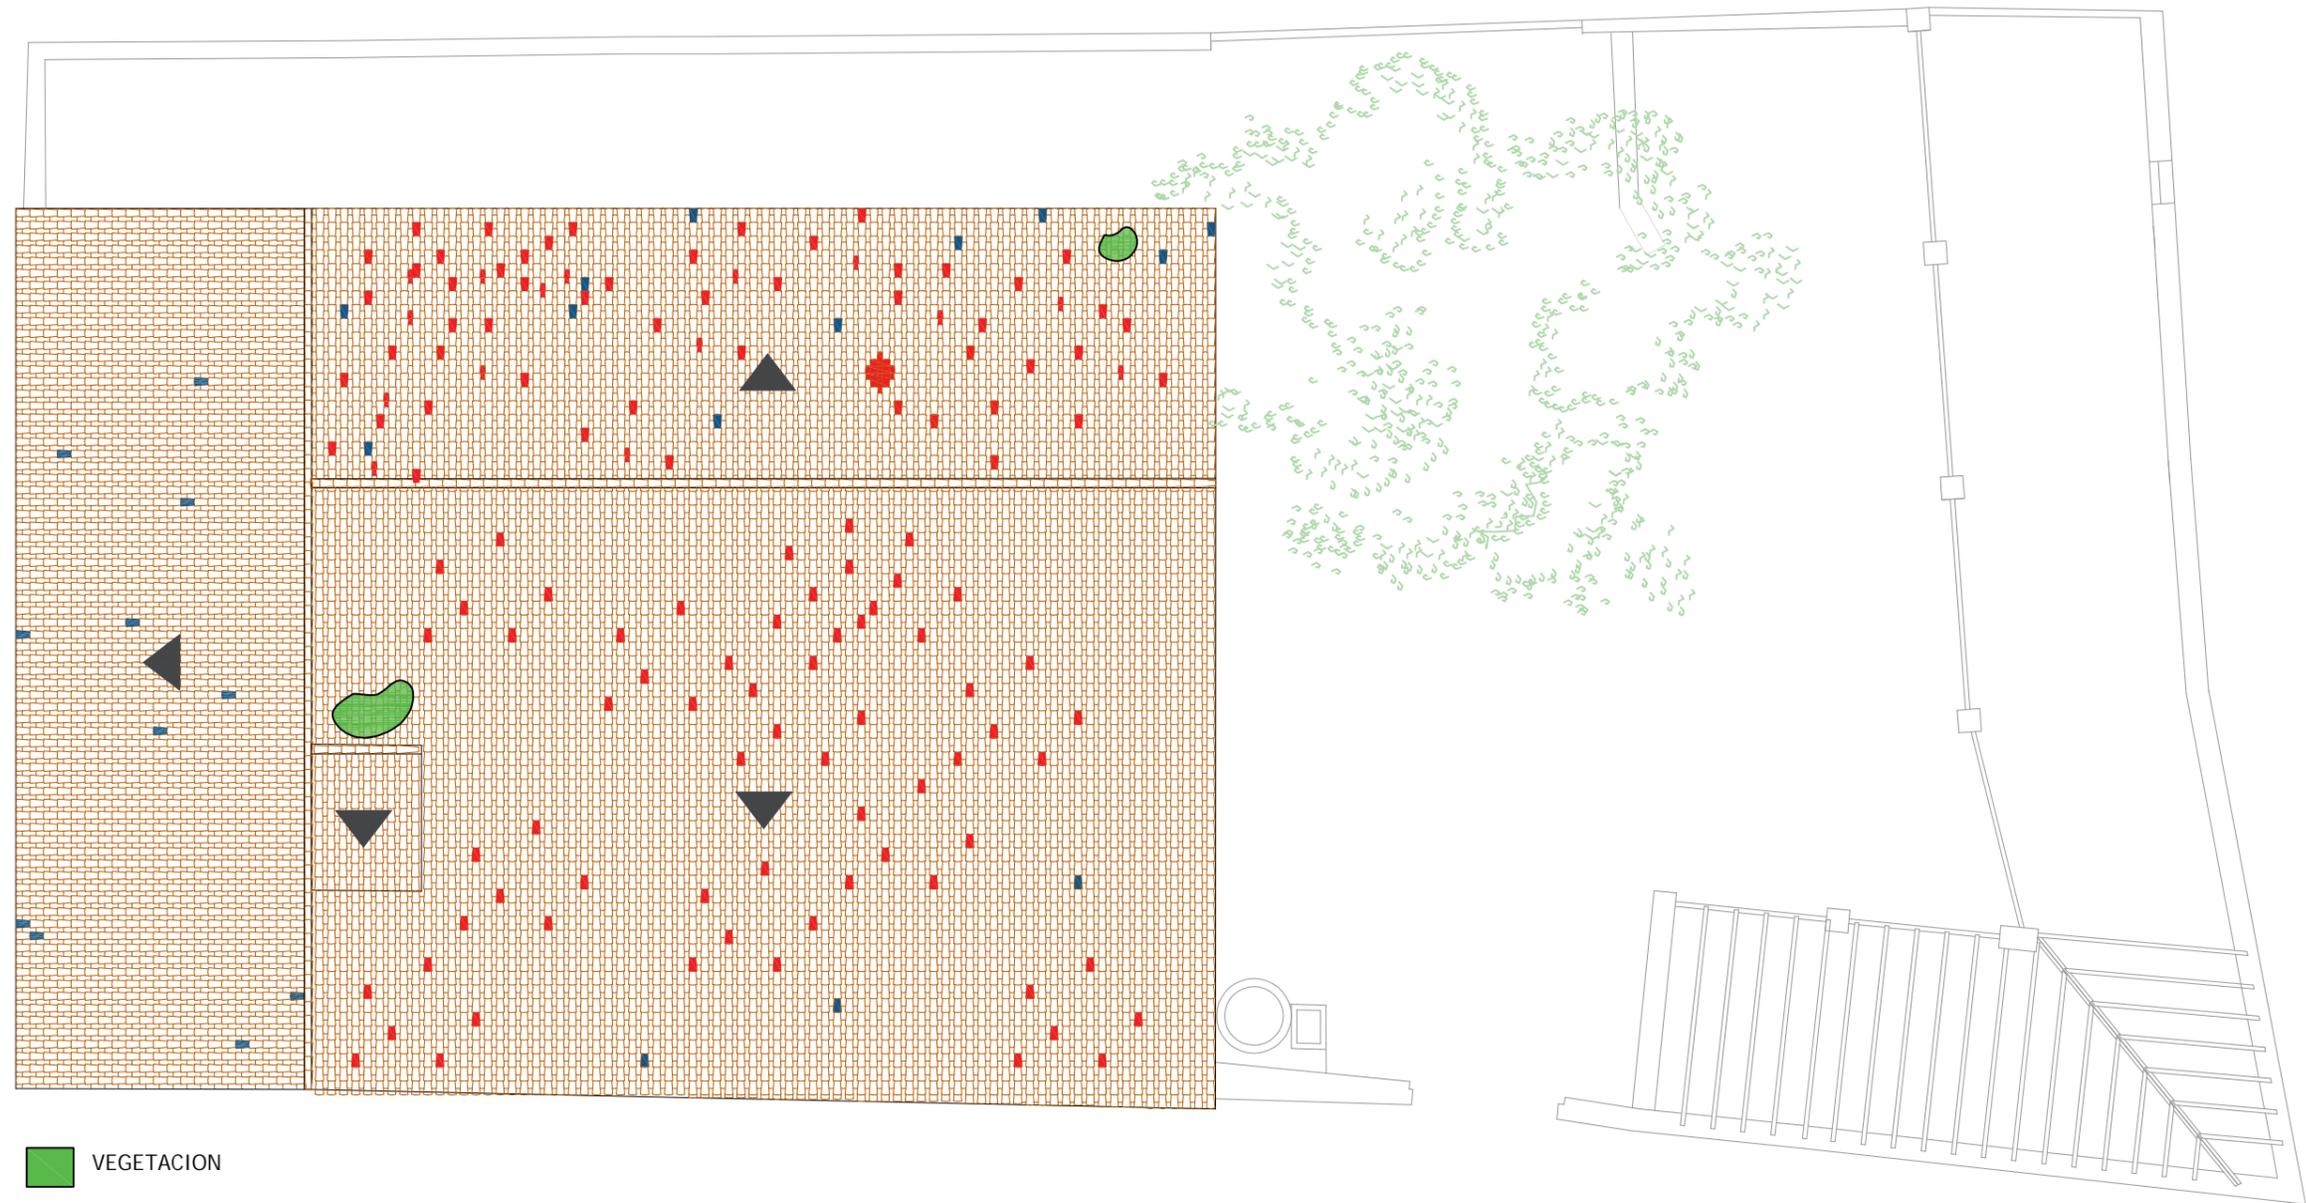
En los diferentes aleros se observa rotura y desprendimiento de varias piezas del material de cubrición. También se observan varias obturaciones en los ríos de cubierta a causa del desprendimiento de estas piezas.

VEGETACION

ROTURA TEJAS

TEJAS MOVIDAS
