# RESTAURACIÓN DE LA CASA DE CONVALESCENCIA DE VIC, BARCELONA\*

## RESTORATION OF THE CASA DE CONVALESCENCIA IN VIC, BARCELONA\*

José Luis Vives<sup>1</sup>, Victoria Bassa<sup>2</sup> & Nuria Ayala<sup>2</sup>

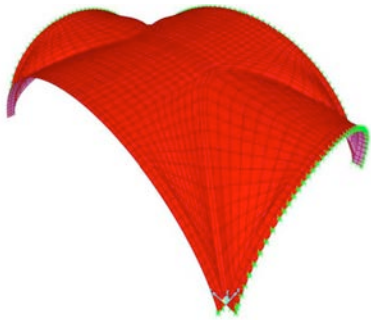
6

- 5. Imágenes de las catas realizadas para el reconocimiento de las diferentes tipologías de muros del edificio
- 5. Images of the sample tests carried out to identify the different wall types in the building
- 6. Modelización realizada de la bóveda
- 6. Images of the static load on the vault, the measurement and model of the deformations

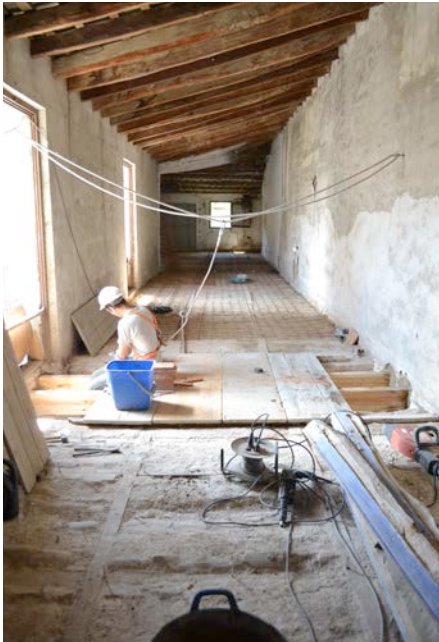
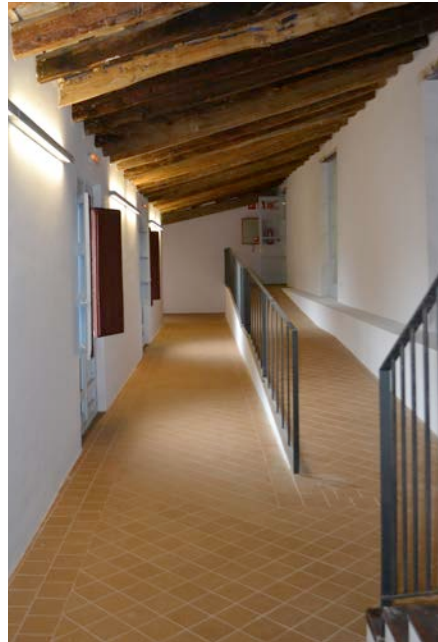
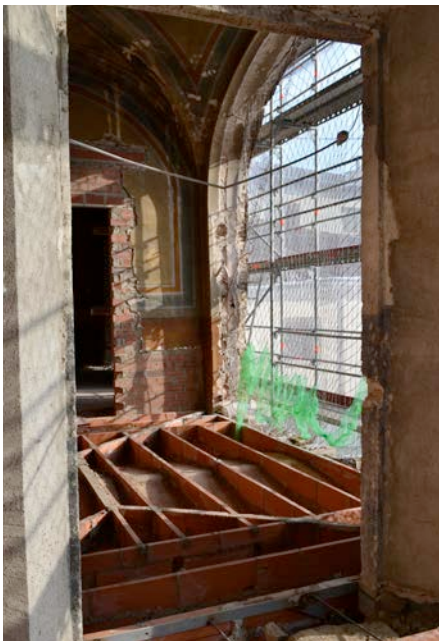
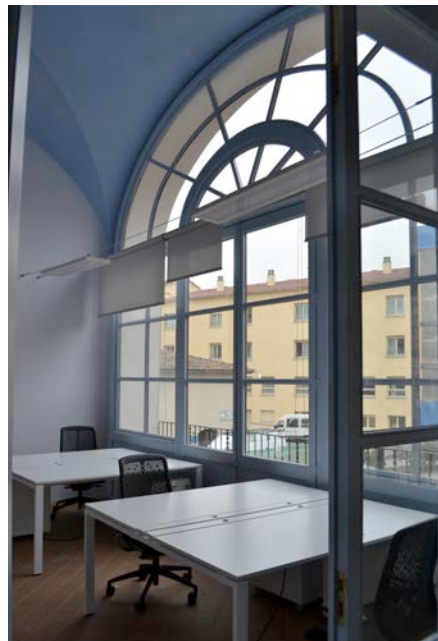
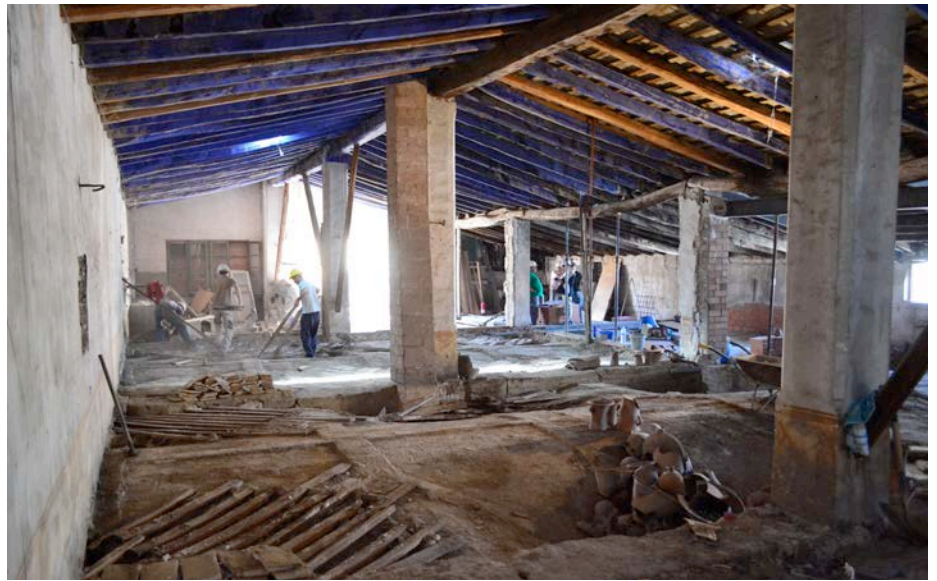
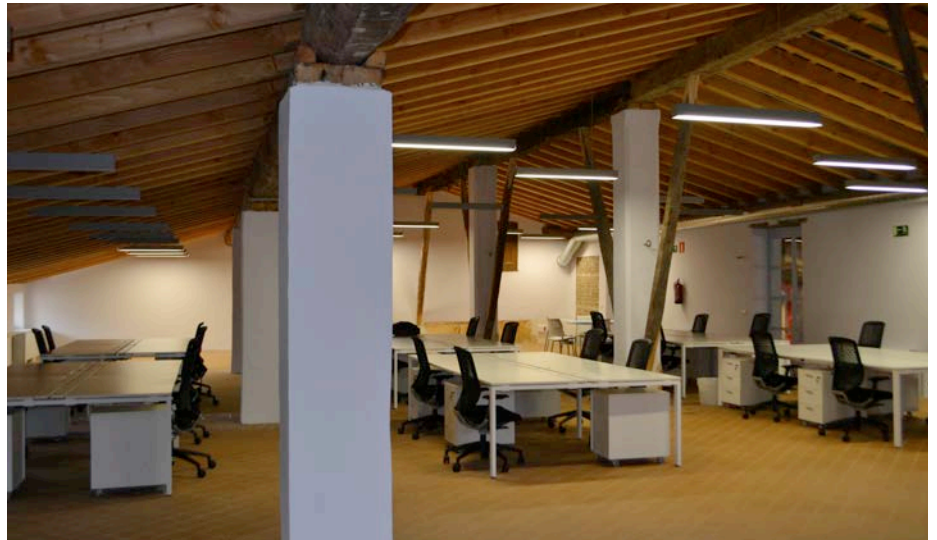
15a-15f. Images of the constructive processes at the start of the work and after the intervention for the restoration of the building
