# LA ALQUERÍA FALCÓ (VALENCIA): ESTUDIO Y PROPUESTA DE CONSERVACIÓN

AUTOR: FERNANDO ROMERO IGLESIAS

Trabajo Fin de Grado. Grado en Fundamentos de la Arquitectura. Curso 2015-2016

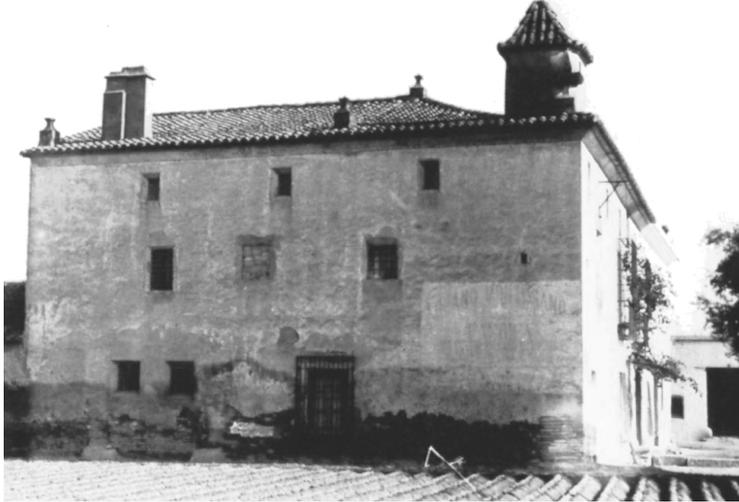
**[Fig. 1.1]** Fotografía de la Alquería Falcó previa a su última remodelación.

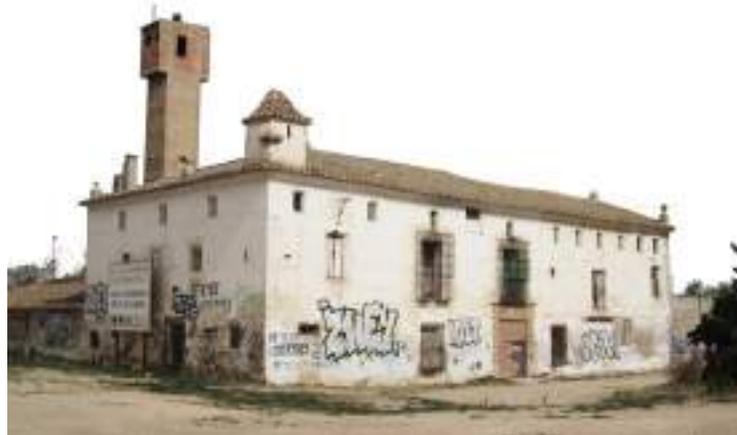
**[Fig. 3.11]** Vista de la Alquería Falcó donde puede apreciarse el alero y el cinturón de huecos de la tercera planta.

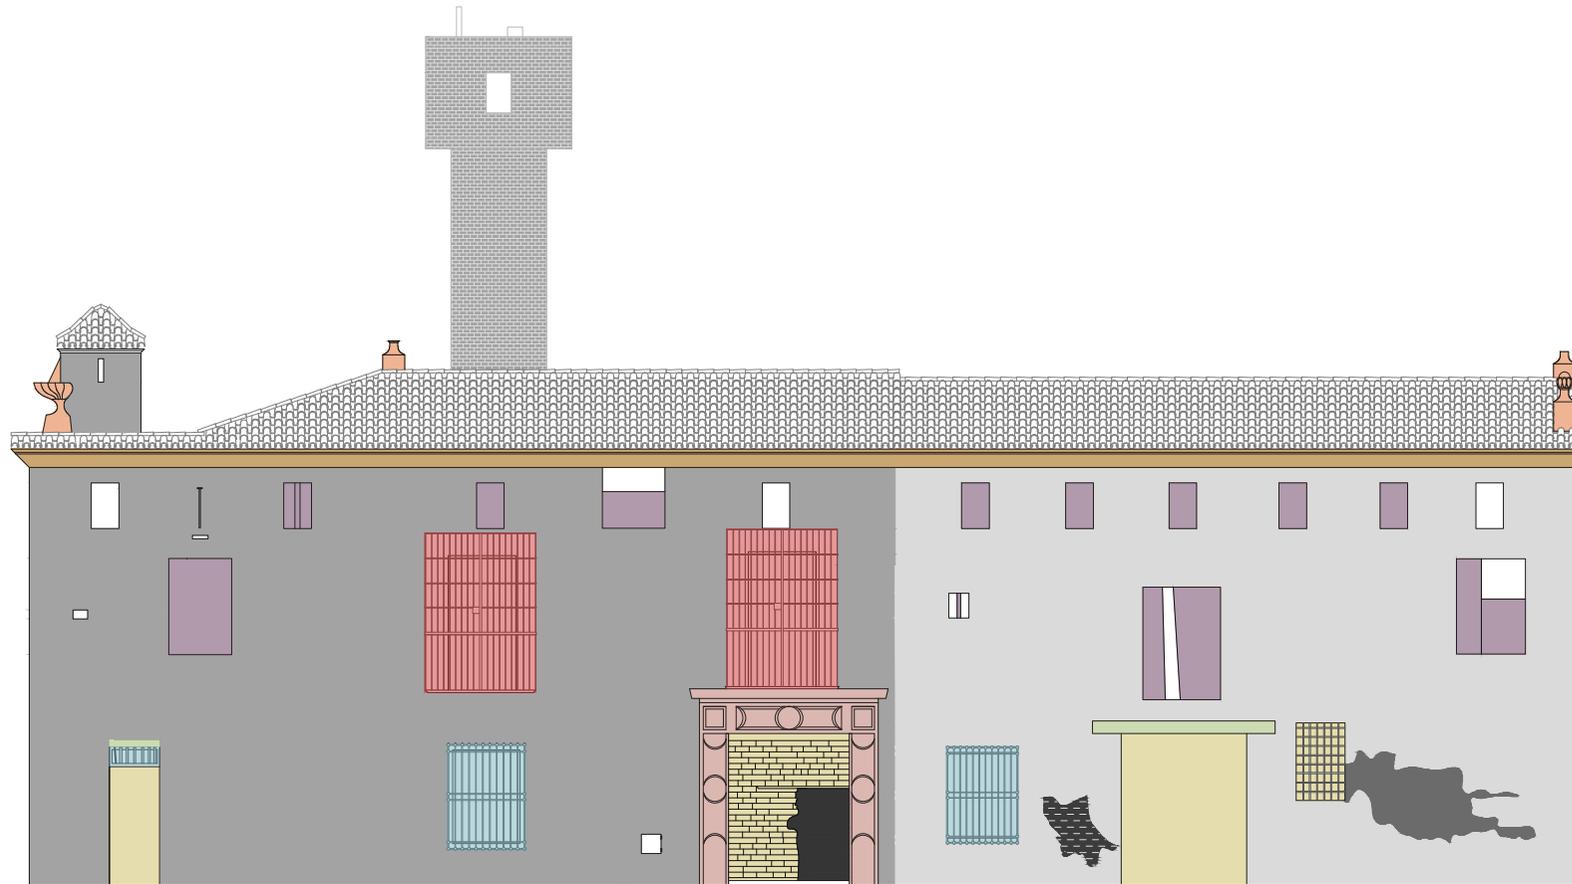
## 1 | MAPA MATERIALES

(1) Acceso vivienda señorial

(2) Alero y torreta-miramar

(3) Acceso vivienda agraria

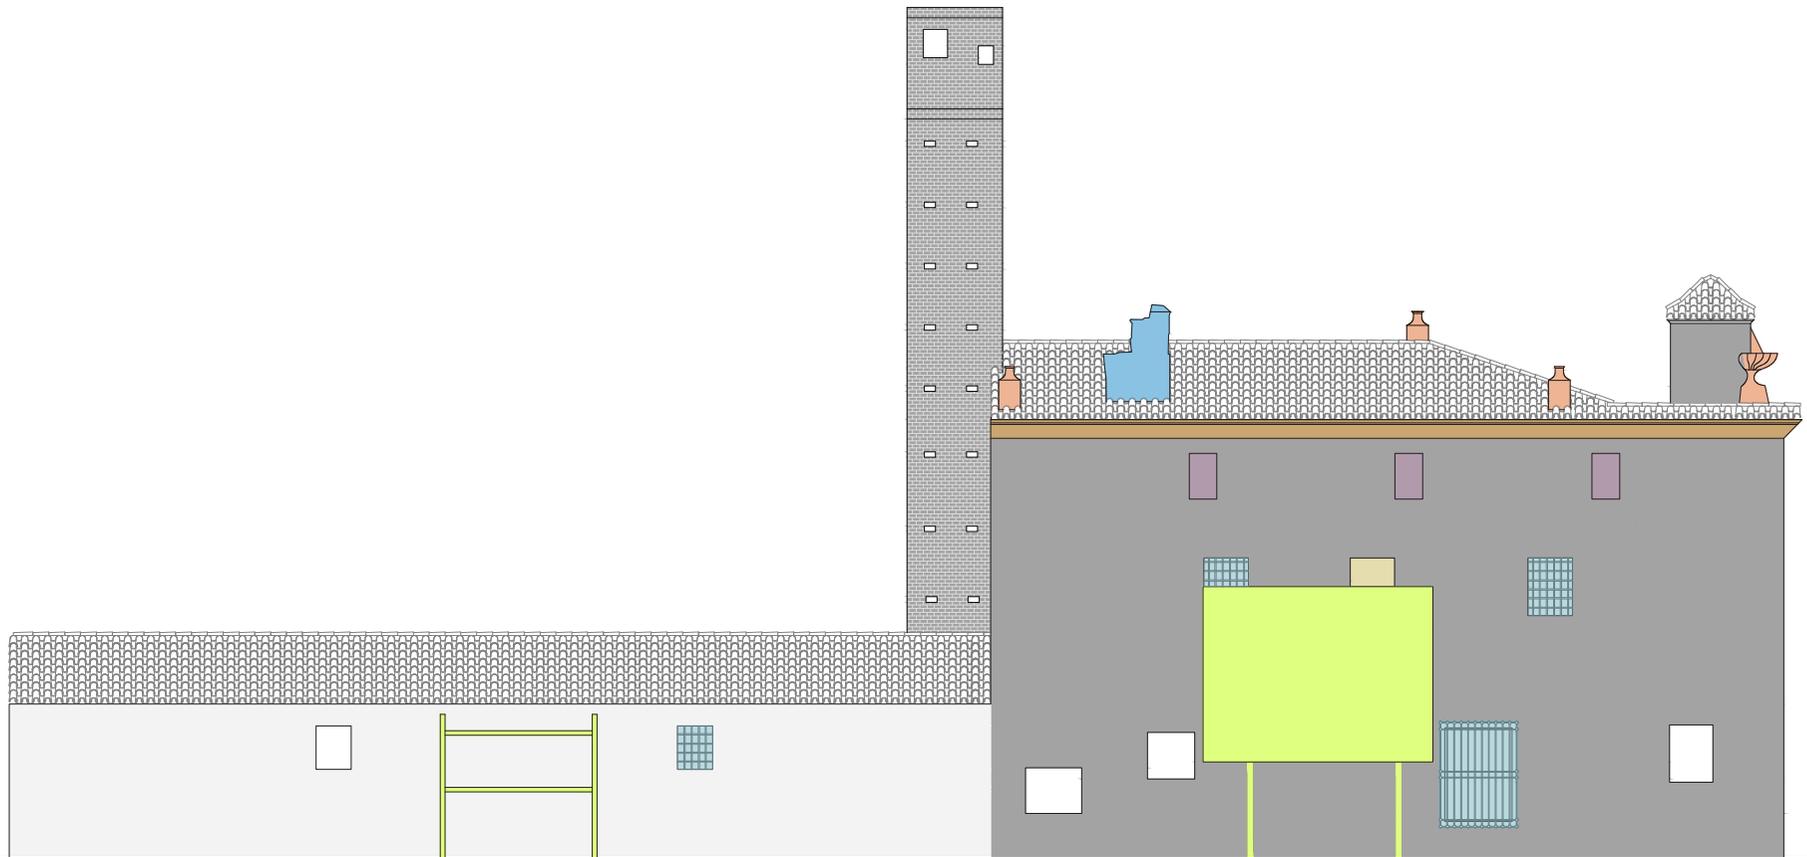
## 2 | MAPA MATERIALES

(1) Vista de los volúmenes que conforman la fachada oeste

(2) Elemento impropio de la fachada

(3) Detalle del muro de mampostería

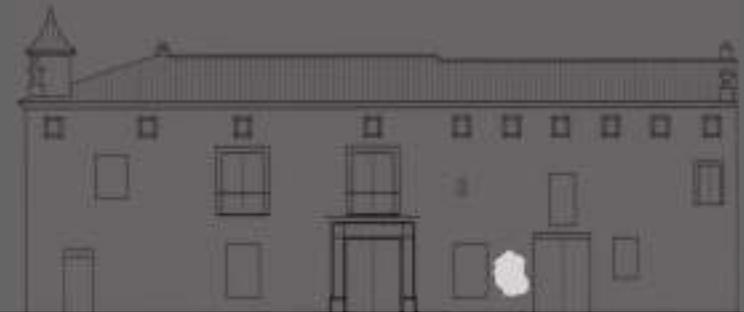
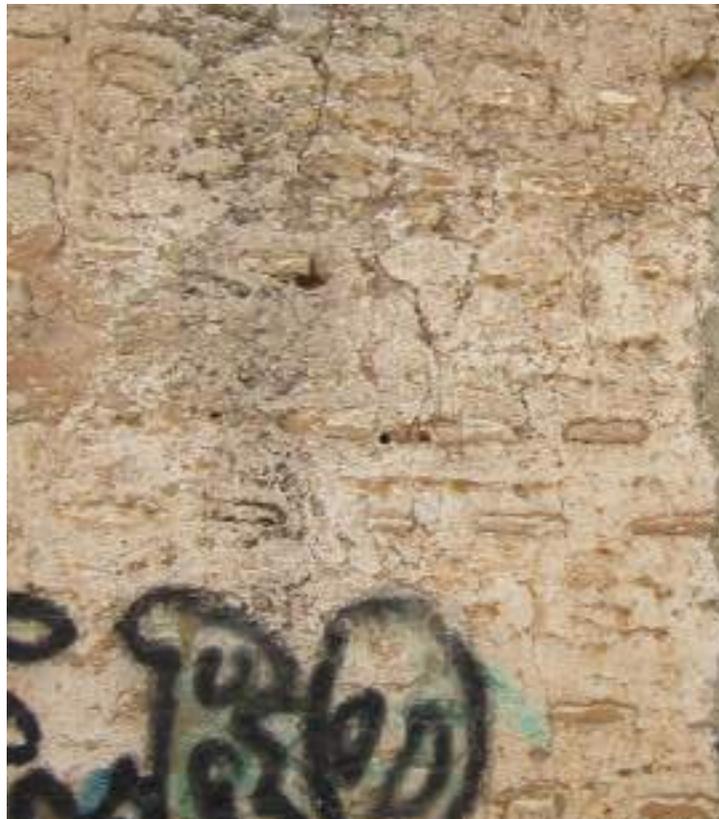
## el MURO DE TAPIA VALENCIANA en la alquería Falcó

El muro de tapia valenciana de la alquería Falcó lo podemos encontrar en la vivienda situada al este (la más antigua).

Los elementos en la masa de tierra son ladrillos (29x12x3) con aparejo a tizón y áridos gruesos de grava con canto rodado y de 3 cm aproximadamente. La junta es medible pero no es regular y varía entre los 8 y 15 cm.

El acabado superficial es un encalado, ausente en muchas partes del muro debido a la importante degradacion de la fachada del edificio.

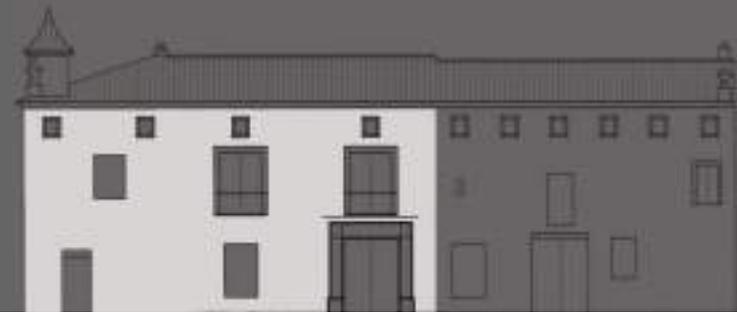
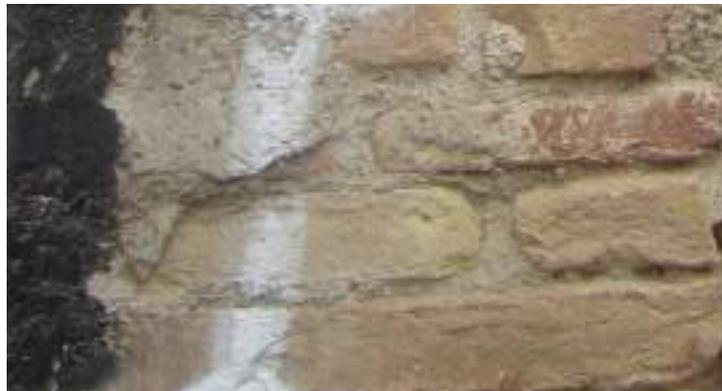
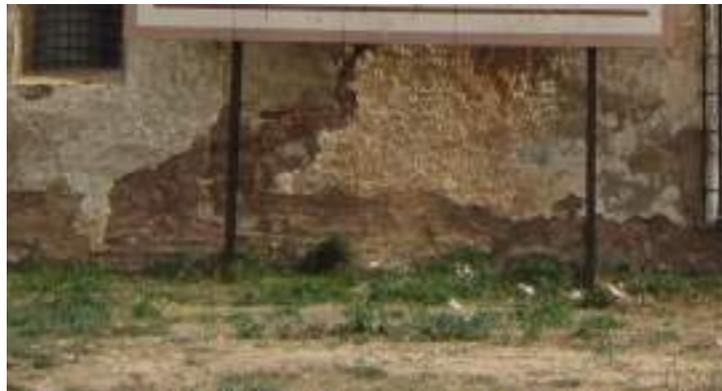
## el MURO DE LADRILLO en la alquería Falcó

El muro de ladrillo en la alquería Falcó lo podemos encontrar principalmente en la vivienda situada más al oeste aunque también en las algunas partes de la otra vivienda (en zonas en las que se sustituyó parte de la tapia valenciana seguramente debido a su alto grado de degradación).

El aparejo presente en la fábrica es a sogá y tizón con un mortero yeso. La medidas del ladrillo en la fachada sur son de 24x12x3cm mientras que en la fachada oeste son de 30x13x3cm. En ambas fábricas la junta es de 3cm

El muro se encuentra parcialmente revestido (al igual que el muro de tapia valenciana, muy degradado) con un encalado.

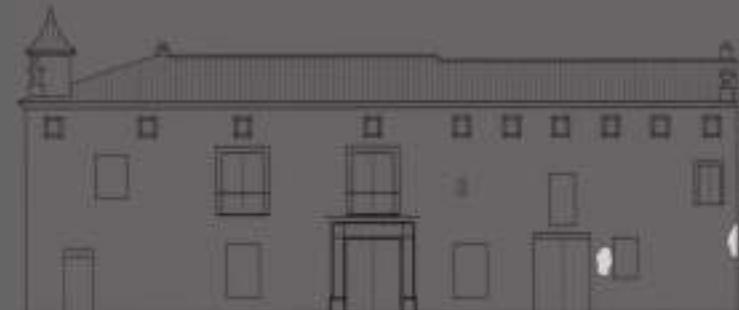
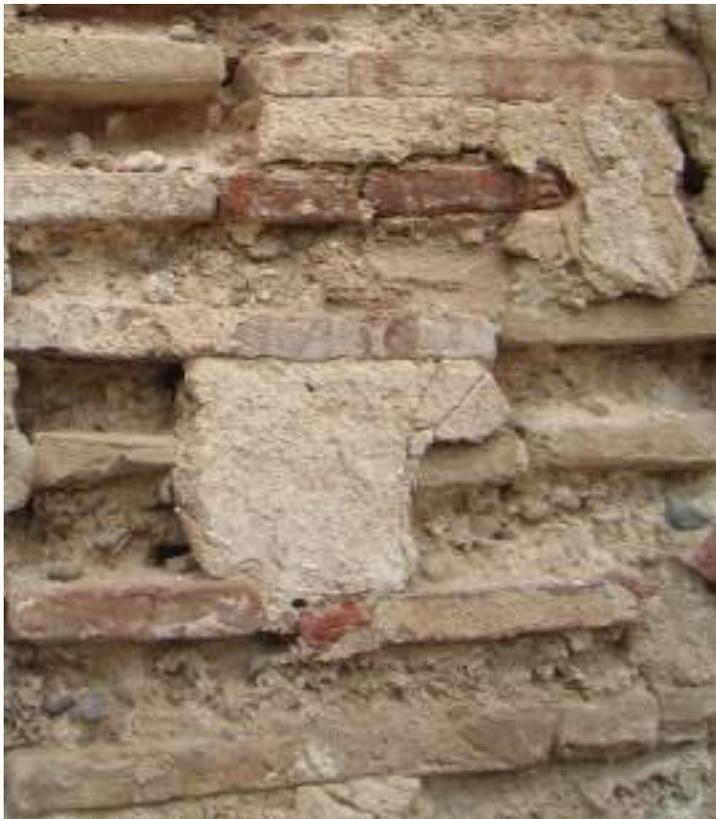
## la FÁBRICA DE LADRILLO ENCOFRADO en la alquería Falcó

El muro de fábrica de ladrillo en la alquería Falcó lo podemos encontrar principalmente en la vivienda situada más al este y es visible en la esquina de este muro con la fachada este, debido a la caída del revestimiento.

La hiladas de ladrillo (24x13x3 cm) cuentan con un aparejo a sogá y tizón con un mortero de cal y tierra con aridos gruesos con canto rodado de aproximadamente 3cm.

Como se puede observar la junta horizontal de 8,5 cm es mucho mayor a la vertical que casi es inexistente.

El muro se encuentra parcialmente encalado.

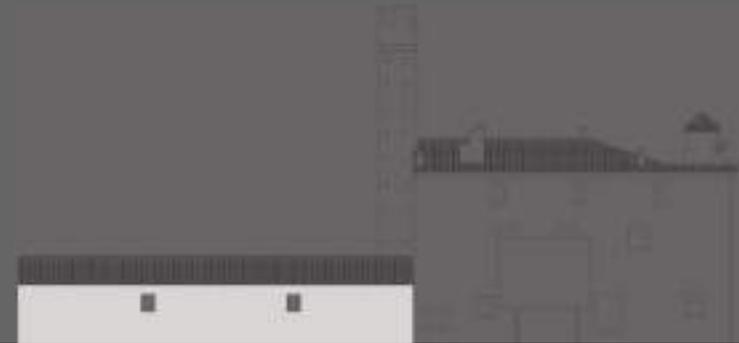
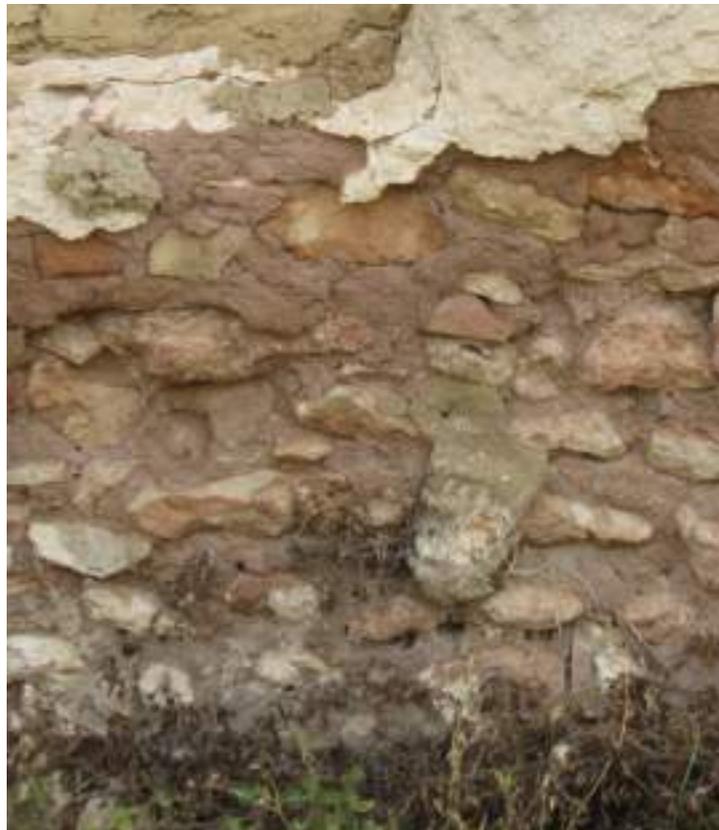
## el MURO DE MAMPOSTERÍA en la alquería Falcó

El muro de mampostería en la Alquería Falcó lo podemos encontrar en la andana perpendicular a la vivienda señorial, en la fachada oeste.

Se encuentra enfoscado pero en la parte inferior, debido a la falta de protección, se encuentra al descubierto, donde podemos observar que el mampuesto carece de labrado y cuenta con unas dimensiones medias de 15-20cm.

Lo mampuesto, a su vez, se reciben con mortero de barro.

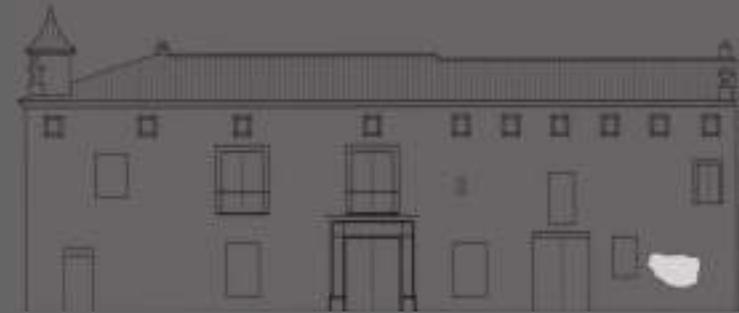
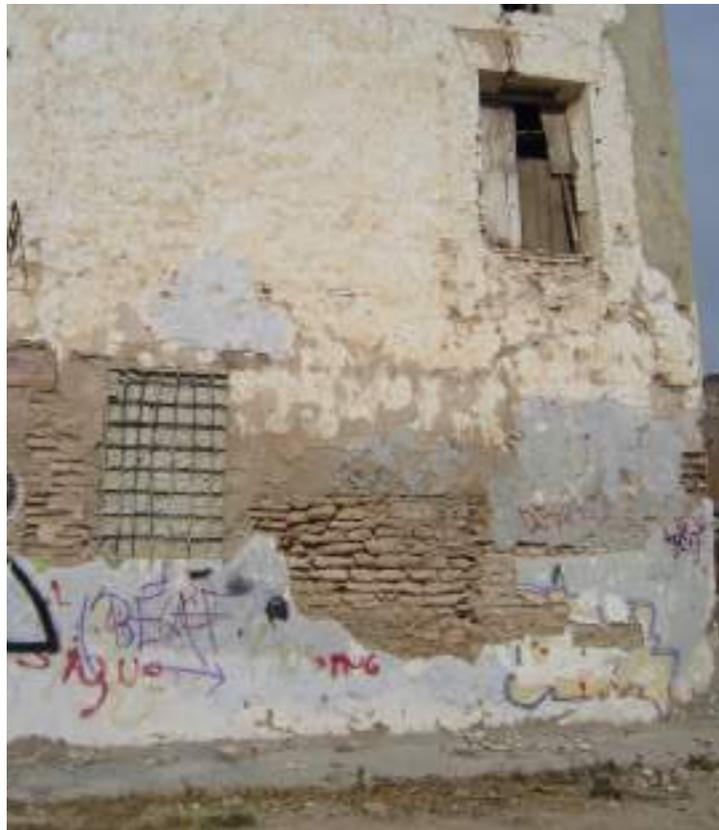
## la REPARACIÓN CON CASCOTES en la alquería Falcó

En la alquería Falcó podemos encontrar este tipo de reparaciones en la parte más este de la fachada de la vivienda agraria.

Se puede observar el cascote (pieza de fábrica antigua reutilizada) a la perfección ya que se encuentra sin revestir.

No consta que existiera un hueco en esa parte de la fachada por lo que la reparación se habría hecho por algún daño en el muro.

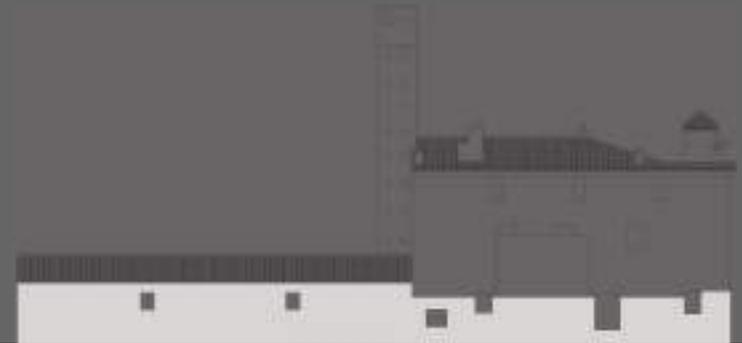
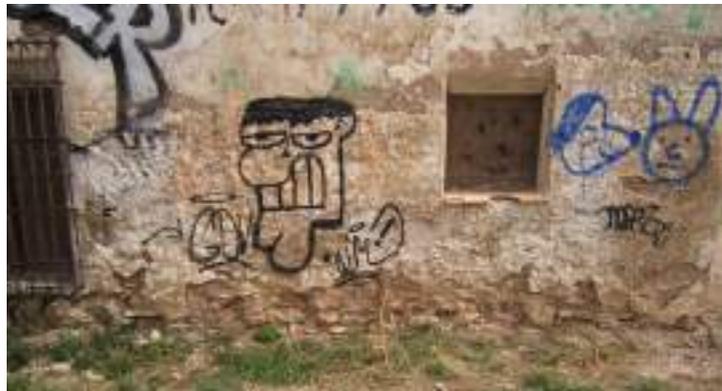
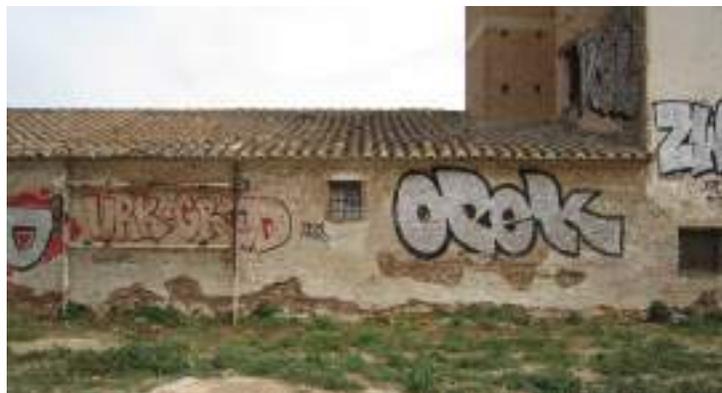
## el ENFOSCADO en la alquería Falcó

El enfoscado en la Alquería Falcó lo podemos encontrar en la fachada oeste tanto la vivienda (cubriendo la parte inferior del muro) como en la andana (cubriendo todo el muro de mampostería).

El mortero empleado en el enfoscado es de cal

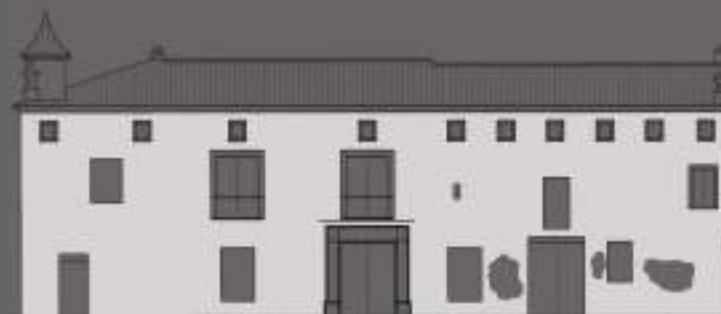
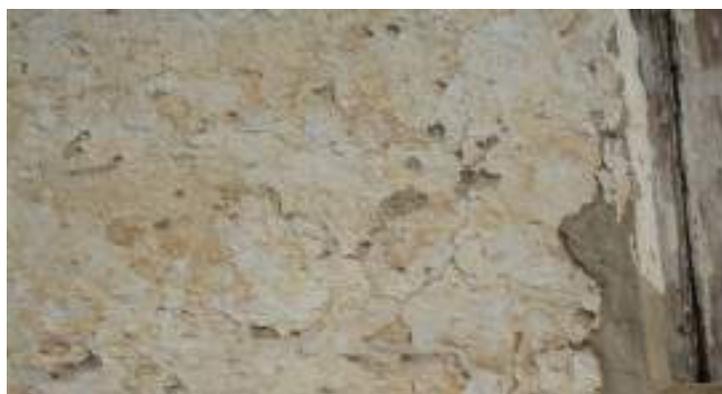
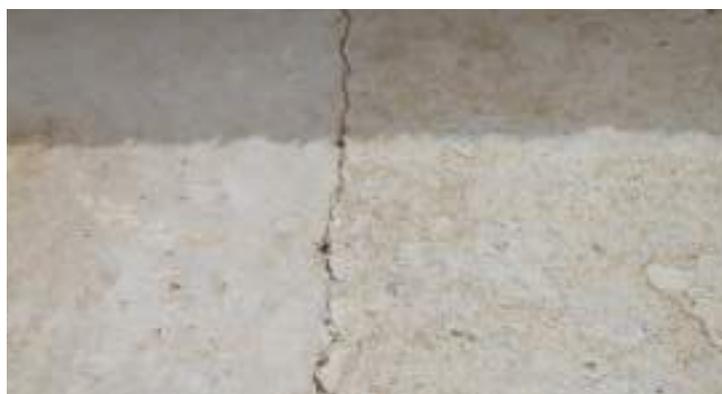
## el ENLUCIDO en la alquería Falcó

El enlucido predominante que podemos encontrar en la Alquería Falcó es el encalado. El encalado es una mezcla de cal, agua y arena, cuya consistencia al ser mayor pasa a ser un mortero. Es una técnica tradicional, ya que es muy barata y muy sencilla pero se deteriora y se ensucia muy fácilmente.

Dados los colores que podemos encontrar en la fachada se puede deducir que el guarnecido es de yeso.

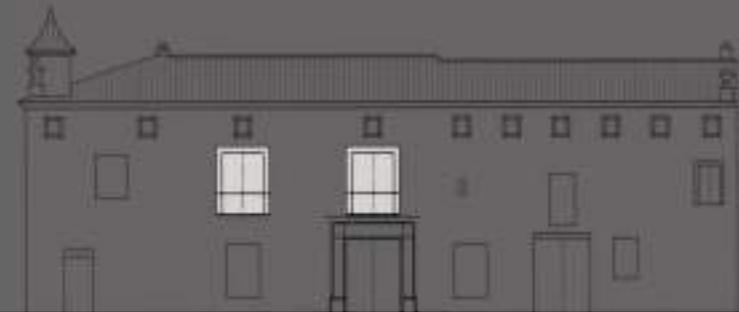
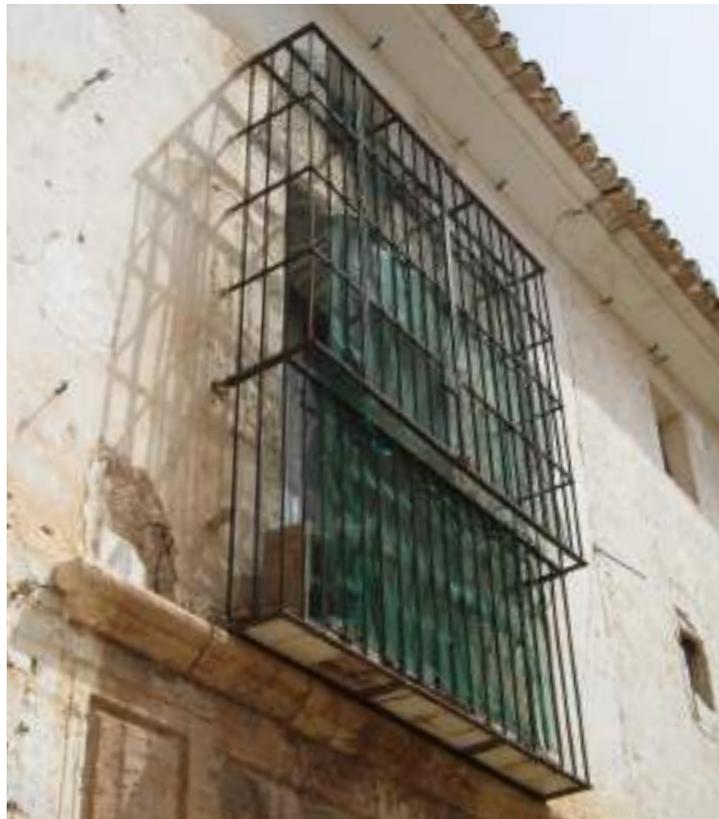
## el **BALCÓN DE FORJA** en la alquería Falcó

En la Alquería Falcó, encontramos dos tipos de balcón de forja:

- Sin ménsula (en el balcón situado más al oeste)
- Con ménsula (en el balcón principal, el más situado al este)

La protección frontal de ambos balcones viene dada por una jaula (reja en voladizo) sin ornamentación, muy frecuente en el centro histórico de Valencia. La barras son cuadradas y están giradas 45° (2cm de lado), tipo de barras empleadas a partir del siglo XVII. La forma de la jaula es prismática, sin presentar curvas o inclinaciones. Además, tiene la posibilidad de abrirse contando con una puerta en la parte central.

En cuanto a la bandeja, cuenta con dos capas de baldosas, una para pavimento (actualmente es la más deteriorada) y otra en el sotabalcón.

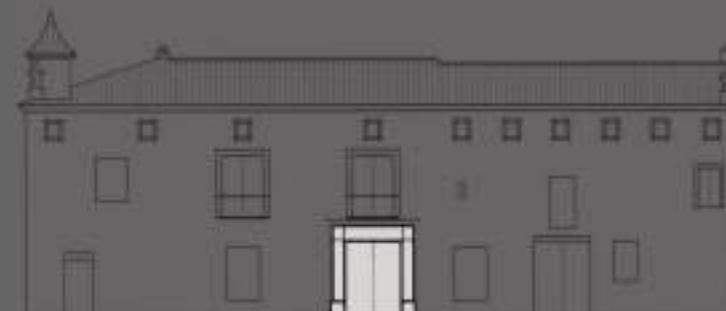
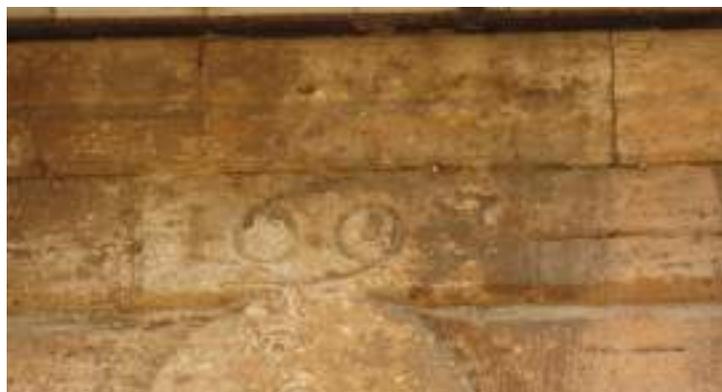
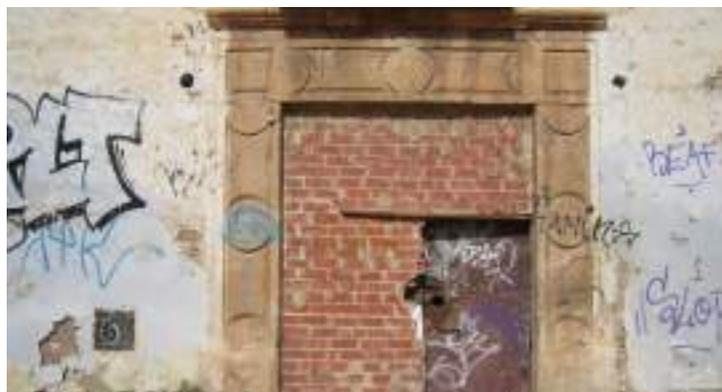
## el ARCO ADINTELADO en la alquería Falcó

El arco de la puerta principal de la vivienda señorial de la alquería Falcó es un arco adintelado sencillo, es decir, con solo dos salmeres apoyados en las jambas y una clave.

Se encuentra labrado con motivos muy similares a los de los arcos del Colegio del Patriarca de Valencia (que sirvió de modelo para muchas edificaciones de la época) y en su parte superior, en la clave, podemos encontrar el año en el que, supuestamente, se produjo la gran remodelación de la alquería, 1698.

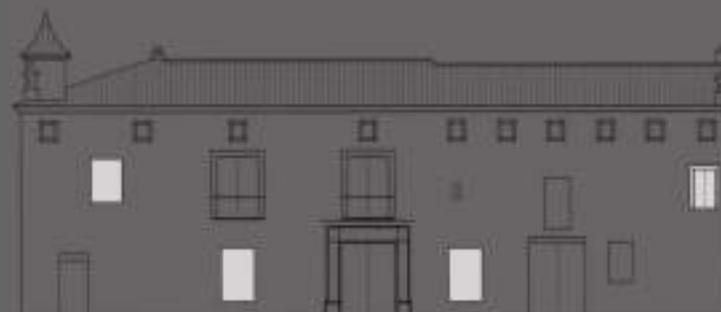
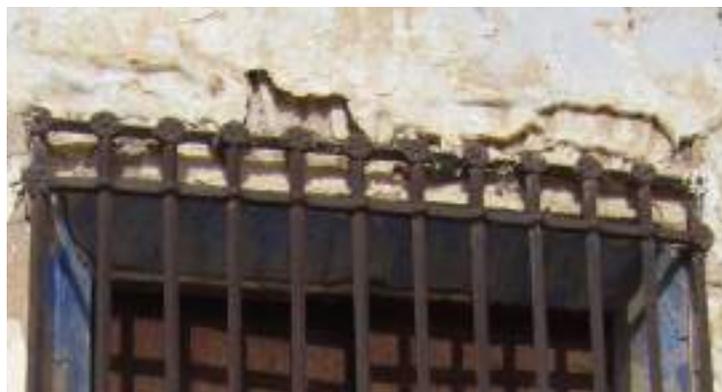
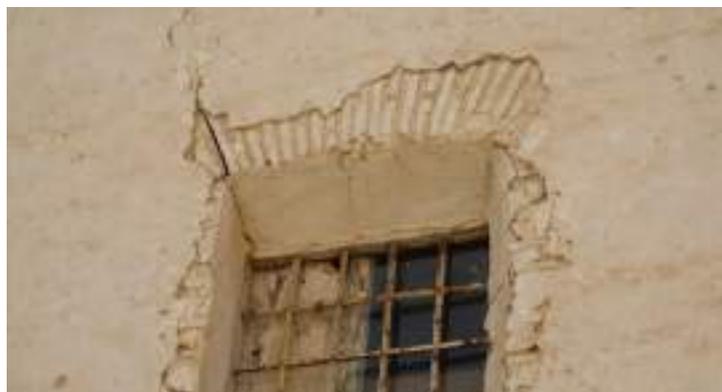
## el ARCO DE LADRILLO EN ROSCA en la alquería Falcó

El arco de ladrillo en rosca en la alquería Falcó lo podemos encontrar en diferentes huecos de ventana en fachada, visibles gracias a los diferentes desconchados del revestimiento.

Casi todos estos arcos se encuentran dentro de la variante con múltiples roscas a tizón y a sogá pero en la vivienda mas antigua (la más situada al este) podemos encontrar algun arco con solo una rosca.

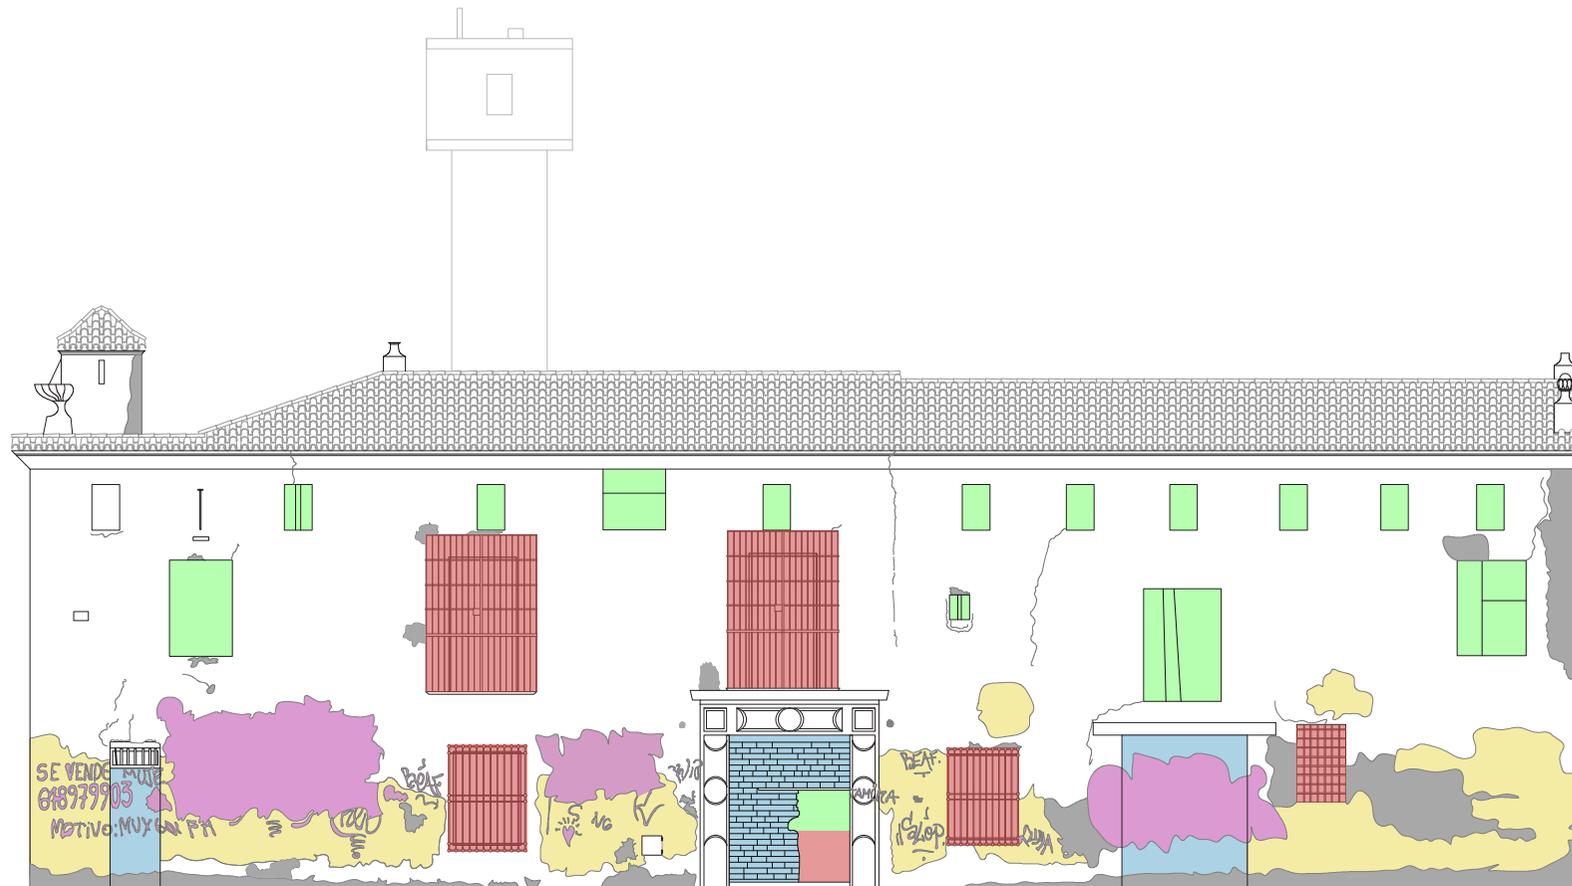
# 1 | MAPA PATOLOGÍAS

- Caída del revestimiento
- Graffiti
- Reparaciones
- Degradación de elem. metálicos
- Degradación de madera
- Huecos tapiados con fábrica de ladrillo

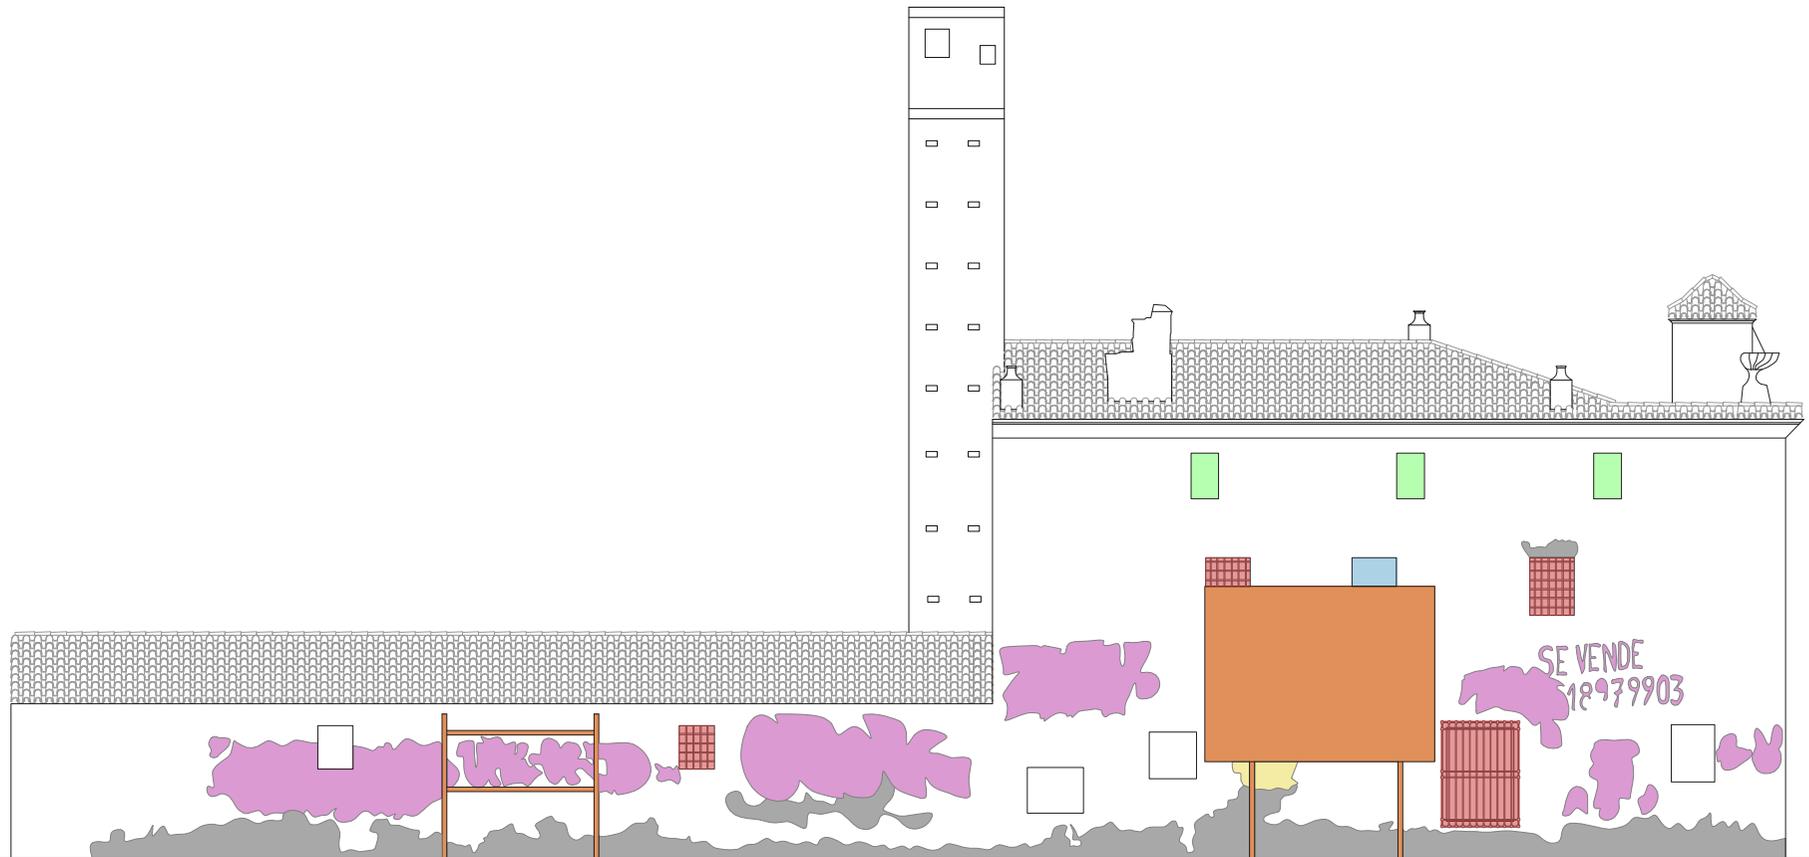
### #1-01 GRIETAS POR DISCONTINUIDAD DE LA FÁBRICA

Dichas grietas pueden ser meras fisuras de carácter superficial y que por tanto solo afectan a la **estética** de la fachada o ser más profundas y generar otras **patologías de carácter estructural**.

En el caso de la Alquería Falcó, encontramos una grieta que marca el cambio de época entre una vivienda y otra y por tanto un cambio en el tipo de muro, fábrica de la ladrillo en la vivienda señorial y tapia valenciana en la vivienda agraria.

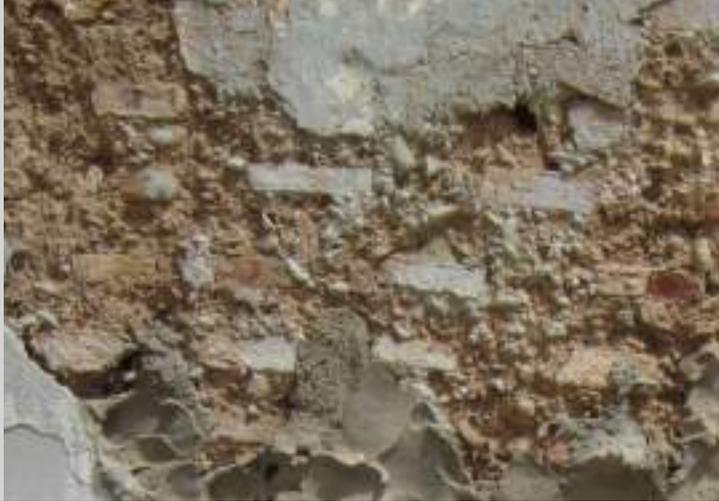
### #1-03 DESPRENDIMIENTO DE LA COSTRA EXTERIOR DE LA TAPIA

Como bien dice su nombre, esta patología se basa en el desprendimiento de la costra exterior de cal y áridos finos que se forma en la construcción de este tipo de muro, dejando el interior de este a la intemperie pudiendo producir grandes problemas.

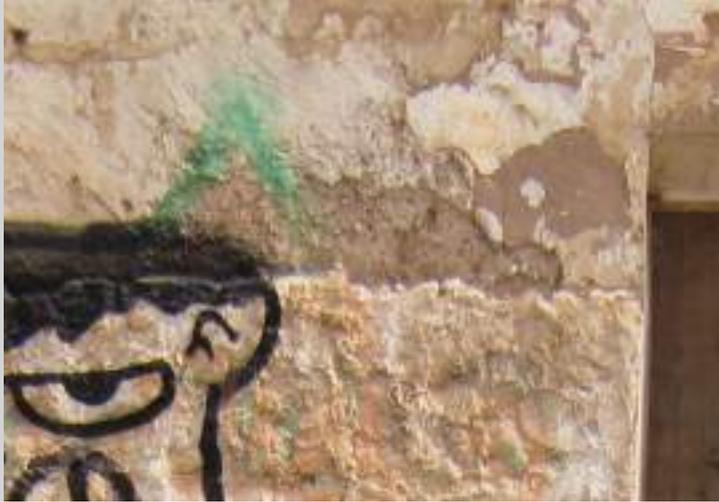
### #2-03 DESCONCHADO Y CAÍDA DEL REVESTIMIENTO

La **pérdida de adherencia** entre revestimiento y soporte genera lo que se denomina desconchado.

Normalmente, el desconchado, es el siguiente paso al cuarteado de la superficie del revestimiento, ya que al agrietarse éste durante el proceso permite la penetración de aire y agua, de modo que la separación se agrava.

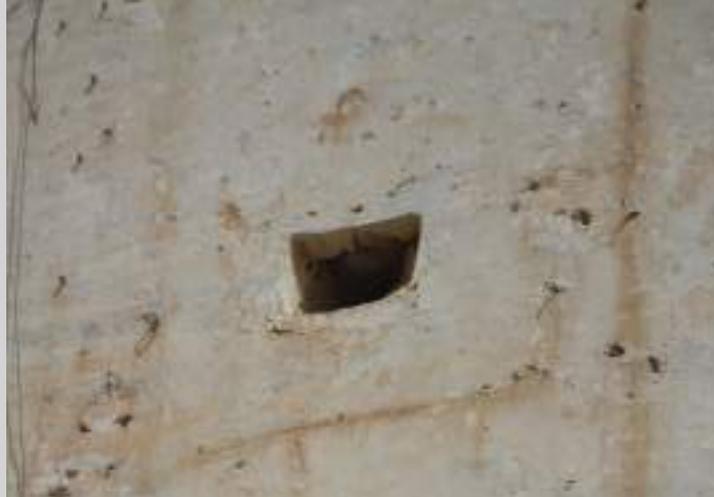
## #2-06 LAVADO

Es una modificación de la superficie de la fachada debido a la eliminación de los materiales o pigmentos del revestimiento.

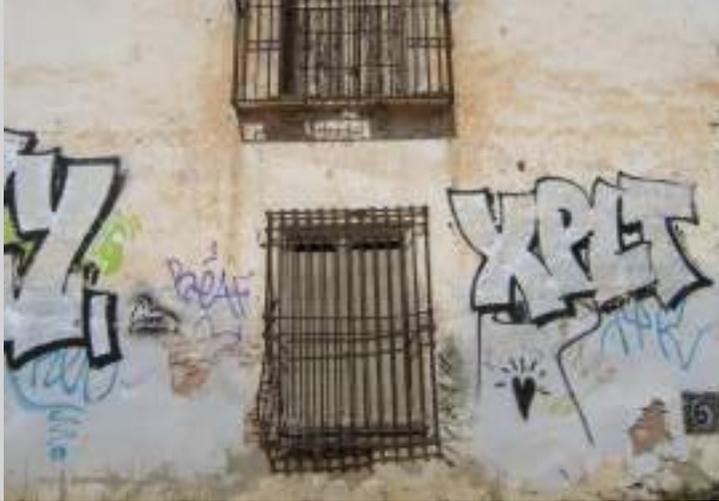
## #2-07 REPARACIONES INOPORTUNAS

En muchas ocasiones por rapidez y facilidad se emplean pinturas y revestimientos incompatibles o simplemente que dañan el **aspecto** del conjunto.

En la fachada de la alquería (sobre todo en la sur) podemos encontrar una franja de un color grisáceo a lo largo de todo el paramento que destaca sobre el revestimiento original y que destruye la imagen del conjunto.

**Mala ejecución y desconocimiento** por parte del individuo que ejecuta la reparación.

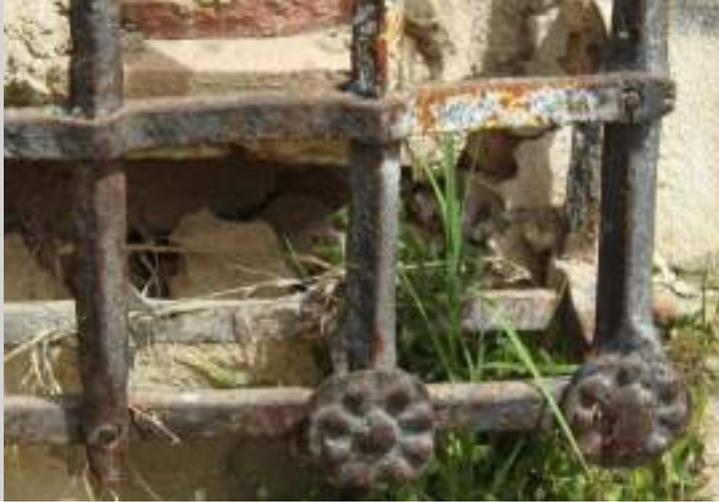
### #3-03 OXIDACIÓN DE LA REJERÍA

El tipo de rejería predominante en la Alquería Falcó es la jaula de hierro.

Esta degradación afecta a la estética del revestimiento y debido al arrastre del agua puede afectar también a los revestimientos, generando manchas en ello.

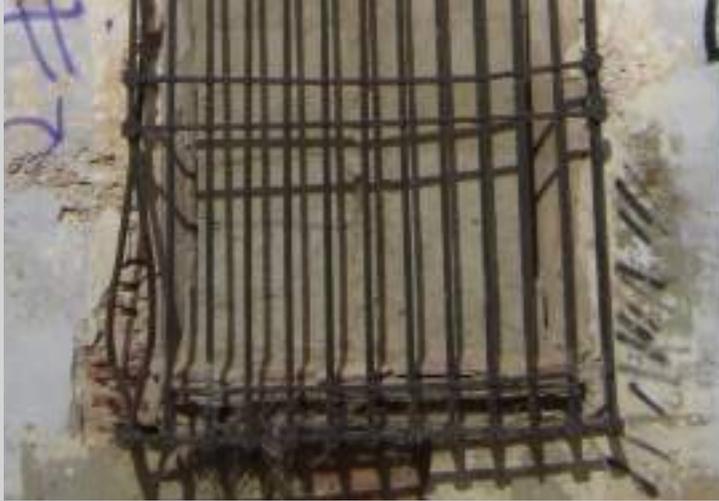
### #3-07 DEFORMACIONES DE LA REJERÍA

En algunos vanos que disponen de jaula o rejas podemos encontrar también deformaciones de los barros.

Aunque parezca que solo afectan a la **estética** de la fachada pueden estas deformaciones provocar la caída de estos elementos afectando a la **seguridad** de los viandantes.

Las deformaciones vienen causadas por **impactos** y **actos vandálicos**.

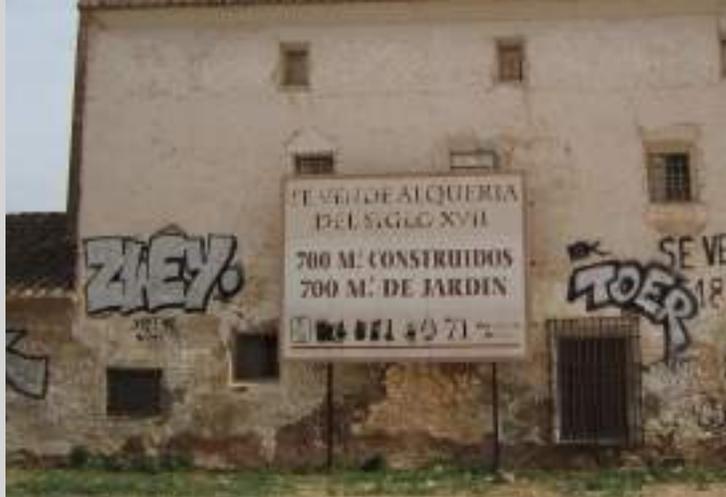
#### #4-01 ELEMENTOS O REPARACIONES IMPROPIAS

Carteles de venta, vallas publicitarias o estructuras de otros elementos son característicos de muchos edificios históricos que actualmente se encuentran en situación de ruina y abandono.
