ESTUDIO PREVIO Y PROPUESTA DE INTERVENCIÓN EN EL CLAUSTRO DEL CONVENTO CARMELITANO DE BENIPARRELL (VALENCIA)

ALEJANDRO SERRA CAMPOS

UNIVERSITAT
POLITÈCNICA
DE VALÈNCIA

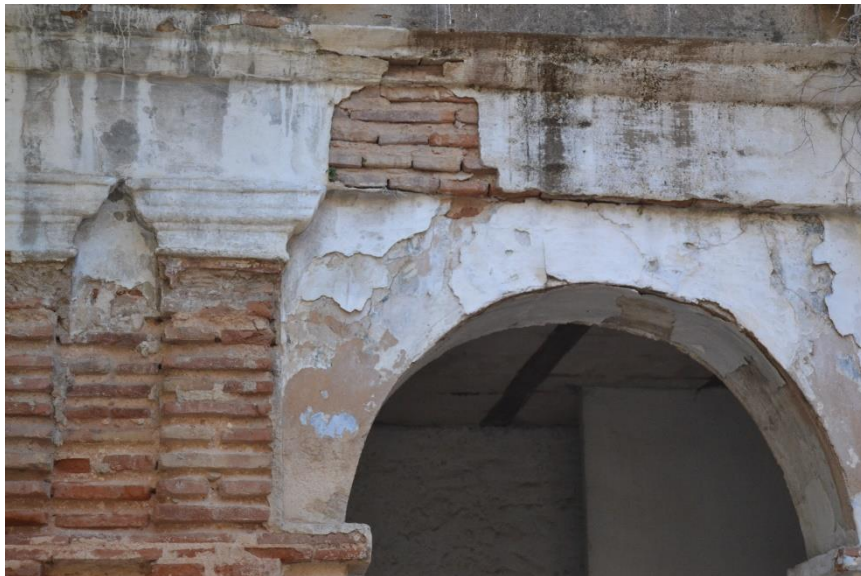
Todos los revestimientos originales del claustro que se localizan en el patio, y que por consiguiente se encuentran al aire libre se han visto gravemente afectadas por el paso del tiempo. En prácticamente todo el patio se ha producido la caída de los revestimientos, dejando los ladrillos macizos a la vista. Esta caída del revestimiento exterior ha tenido otras consecuencias, ya que, al quedarse los ladrillos macizos a la

intemperie, las juntas de cal que actuaban de unión entre los ladrillos han acelerado su descomposición hasta llegar al estado actual, quedando en estado arenoso que no une los macizos.

Figura 39. Pérdida de revestimiento en los muros (Alejandro Serra 2016).

Por lo que respecta a las actuaciones a largo plazo, no son preocupantes para nuestro edificio, aunque, como ya hemos especificado en las lesiones a medio plazo, afectan directamente a la estética del edificio. En este grupo de las actuaciones a realizar en el convento a largo plazo, se han de incluir las actuaciones de reparación de los revestimientos que se han perdido.

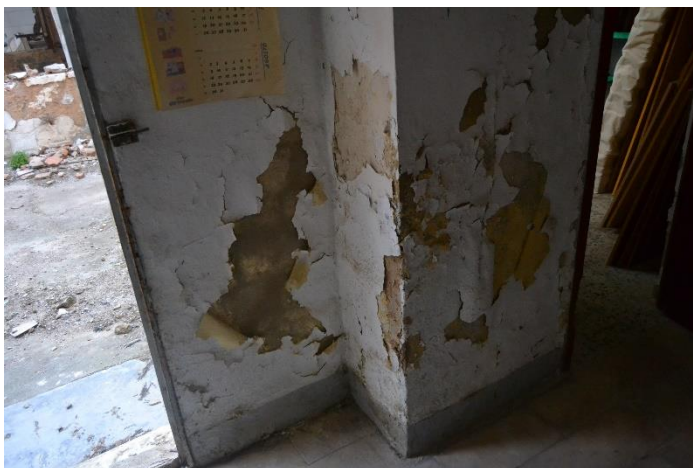
La mayoría de las manchas que se distinguen están causadas por humedad por capilaridad ascendente, debido a que los muros se encuentran en contacto con el terreno y no poseen ningún tipo de impermeabilización. Estas manchas van aumentando en sentido ascendente con el paso del tiempo, y en caso de no actuar para subsanar el problema, este podría agravarse causando grandes desperfectos en el convento.

Figura 40. Humedad por capilaridad (Alejandro Serra 2016).

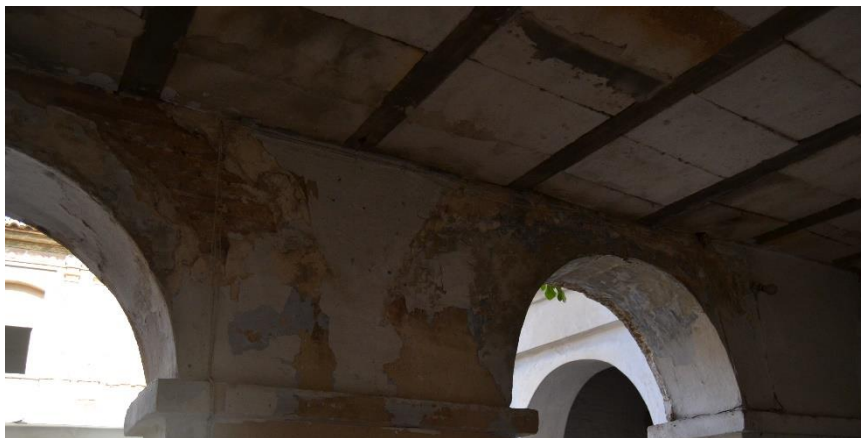
También cabe destacar que, en la planta superior, en el cuerpo del fondo se aprecian manchas de humedad que han sido causadas por la filtración del agua a través de la cubierta. La cubierta original, que suponemos que era por donde se filtraba el agua, ha sido reparada, sustituyéndola por una azotea transitable formada a partir de un forjado unidireccional de viguetas y bovedillas. En cambio, los desperfectos causados por la filtración del agua no se han solucionado y siguen estando presentes las manchas de humedad.

Figura 41. Humedad por filtración (Alejandro Serra 2016).

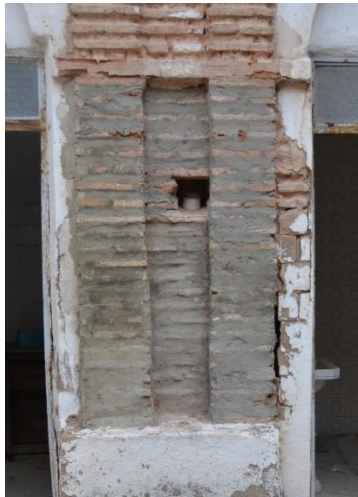
En las actuaciones que se han ido ejecutando con el paso de los años, no se ha producido un estudio determinado de los materiales a emplear para que quedaran perfectamente integrados en el convento, si no que se han empleado métodos y materiales actuales, dejando de lado las técnicas que se empleaban en el siglo XVIII. Por ejemplo, los cerramientos que se han ejecutado para cubrir parte del patio se han construido con hormigón armado y ladrillo hueco doble, quedando vista una tremenda desigualdad entre lo original y lo de obra nueva.

Otro ejemplo es que con el paso del tiempo el material de las llagas de los muros ha ido perdiendo sus propiedades hasta convertirse en un material arenoso que no realiza ningún tipo de unión entre los ladrillos macizos. La solución que se empleó en su día fue rellenar esas llagas con mortero de cemento gris y sin tener en cuenta la estética de las fachadas del patio.

Figura 44. Actuación en el muro del patio (Alejandro Serra 2016).

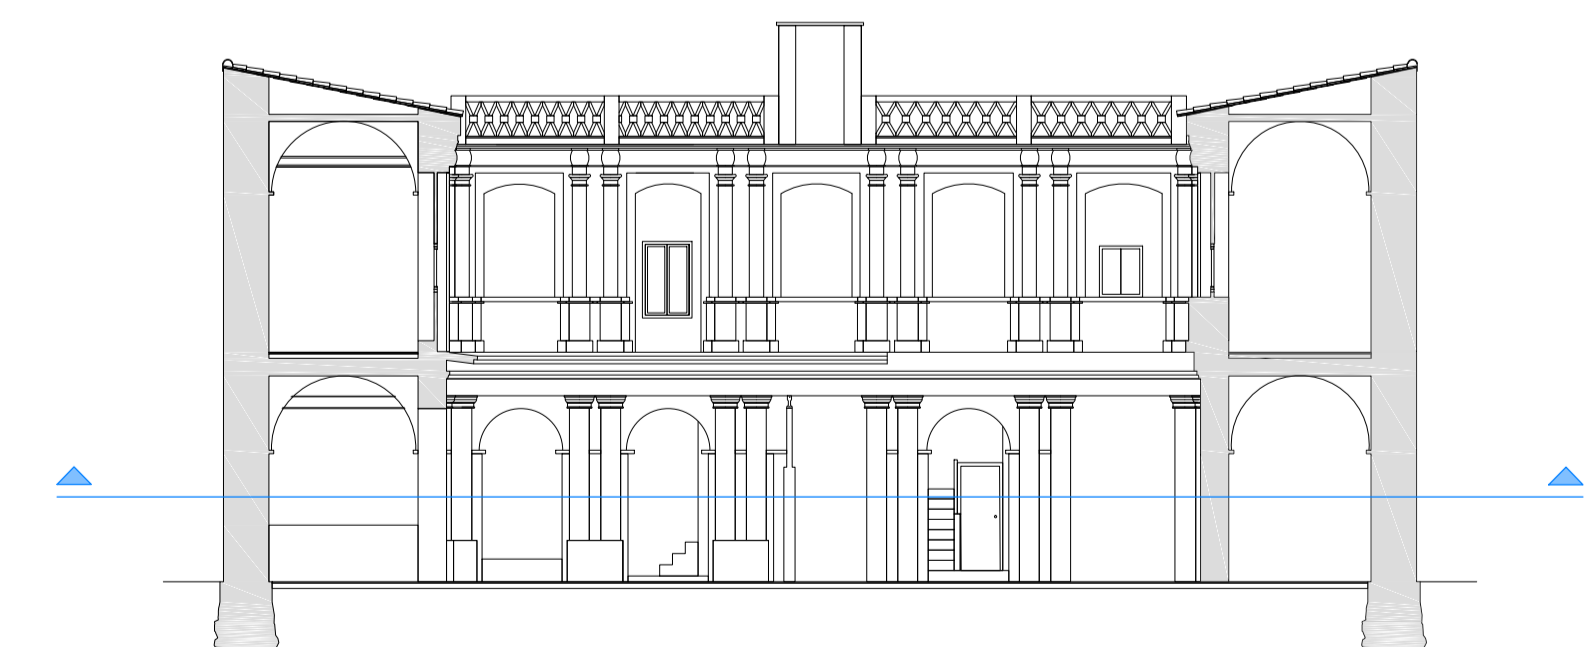
Se localiza prácticamente en la totalidad de los muros presentes en la planta inferior, los cuales arrancan desde el interior del terreno. Se observa por la parte interior del claustro. (Según planos de lesiones).

3. Picar toda la zona afectada, dejando saneadas todas las partes deterioradas del muro.
4. Secado del muro, dejándolo al aire libre durante un periodo de tiempo considerable (6 meses), consiguiendo de esta forma el secado completo de los muros, garantizando que la humedad ya no siga estando presente.

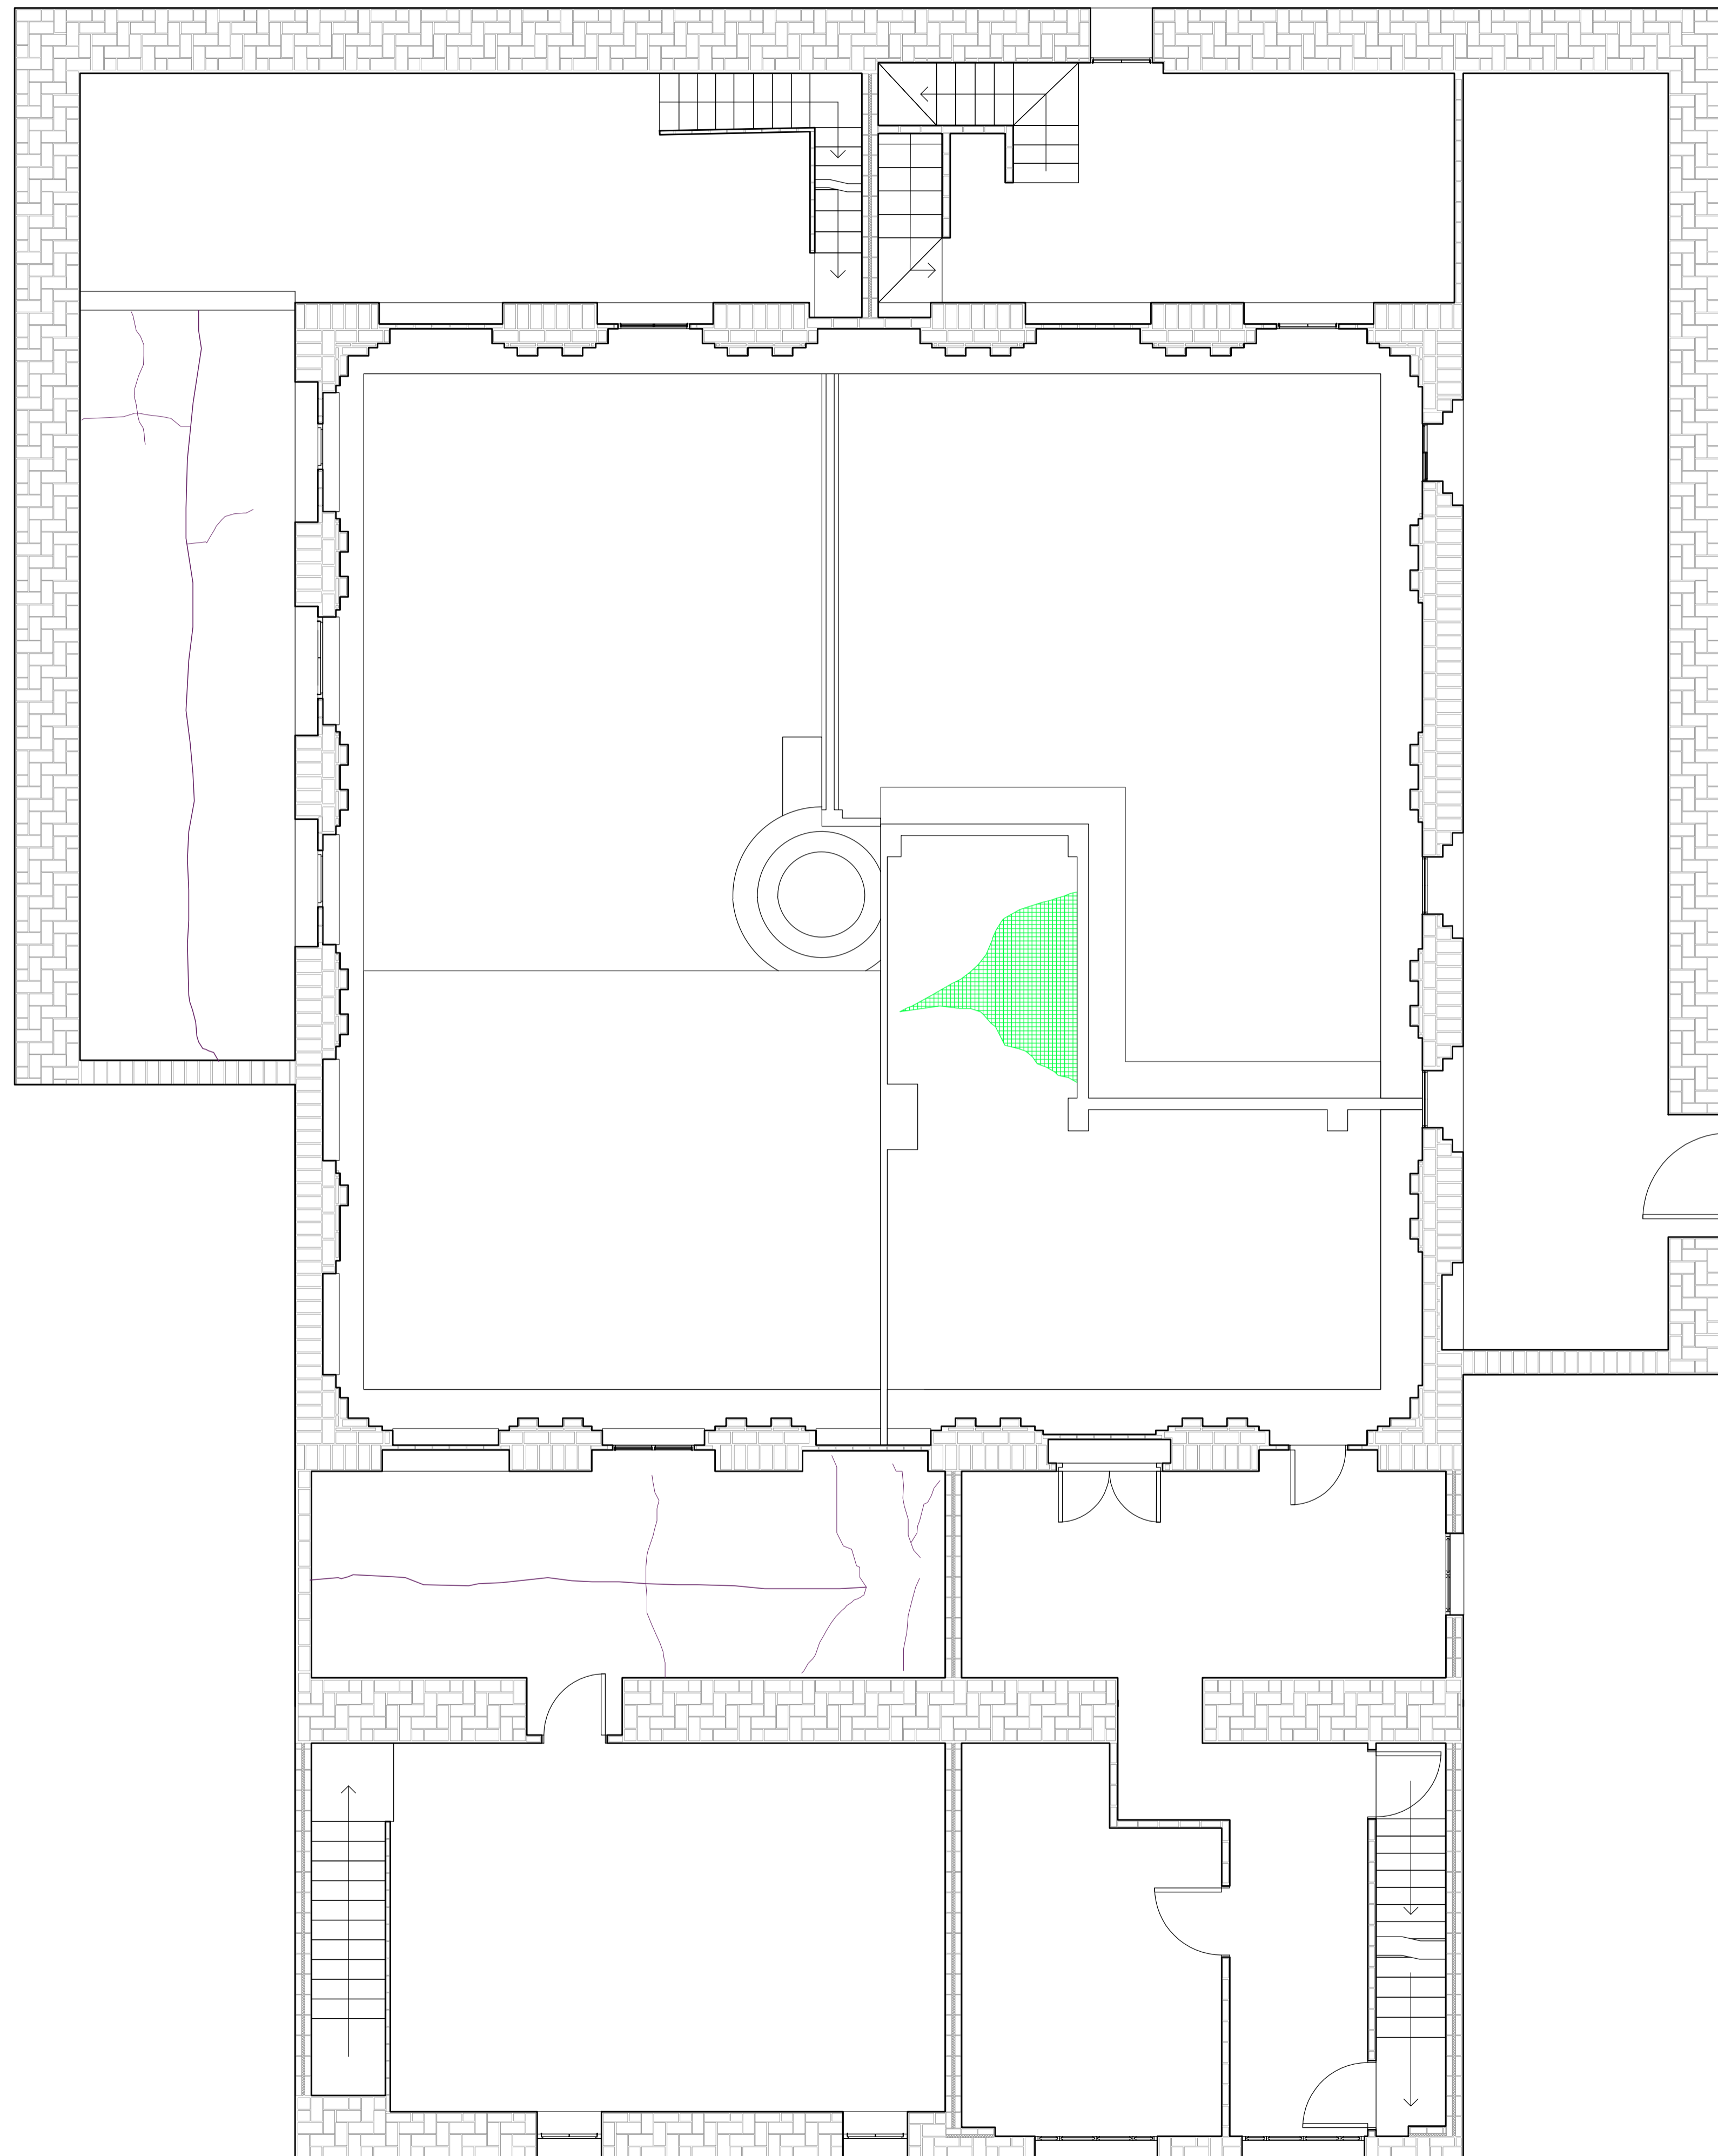
En las bóvedas de cañón que actúan como cubrición de la planta superior, en la galería delantera y en la galería de la izquierda, se puede apreciar una grieta que recorre todo el habitáculo, coincidiendo, prácticamente en la totalidad de su longitud, con el centro de la bóveda. La grieta, aunque debido a la altura a la que se encuentra no hemos podido realizar un análisis detallado, aparentemente tiene un espesor de entre 1 y 2 centímetros. Sobre ella se ha aplicado, en algunas zonas, una capa de yeso con la intención de repararla.

La causa mas probable de la aparición de estas grietas en el centro de las bóvedas, es que, debido a que se expropio una parte del convento para ejecutar el edificio de viviendas plurifamiliar anexo a al izquierda de este, el edificio histórico sufrió un corte de los muros estructurales. A consecuencia de este corte, suponemos que el convento haya podido sufrir algún tipo de movimiento, siendo mas concretos, una apertura de los muros exteriores de las galerías citadas, de forma que esto haya provocado un pequeño hundimiento de la bóveda de canon, partiéndose por la mitad y manifestándose en el edificio en forma de la grieta que se observa en la bóveda. Además, el hecho de que sobre la bóveda apoyen todos los tabiquillos de formación de la cubierta, esta favoreciendo que la lesión se agrave, ya que sobre la grieta se encuentra parte de la carga y el peso que transmiten los tabiquillos.

Se localiza en las bóvedas de canon de la galería izquierda y de la galería delantera, estando situadas en la planta superior del claustro. (Según planos de lesiones).

1. Picar toda la zona afectada, dejando saneadas todas las partes deterioradas del revestimiento de la bóveda.
2. Colocar unas varillas de fibra de vidrio que cosan la grieta, de forma que en caso de que sigan existiendo los movimientos comentados, intentar, en la medida de lo posible, que la grieta no vaya aumentando.
3. Rellenar la grieta con un mortero expansivo a base de cal hidráulica y que este compuesto por un árido similar a la piedra caliza.
4. Aplicar una capa de revestimiento de yeso, que simule el revestimiento original presente en el convento.
5. Aplicar un acabado sobre la capa del revestimiento, mediante el empleo de una pintura adecuada y de características y color similar al existente.

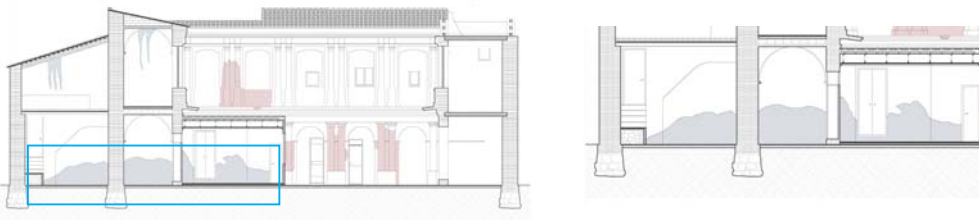
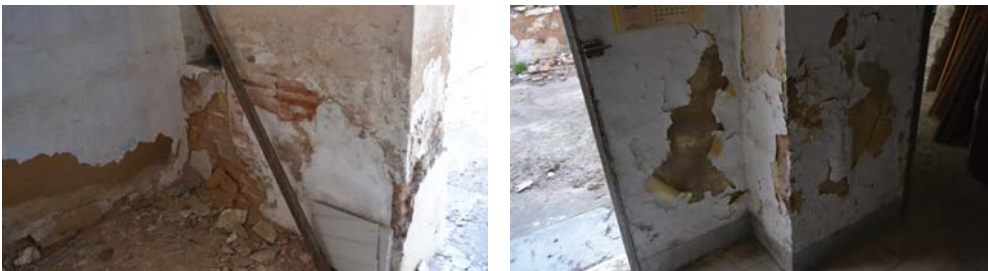
Se produce una ascensión del agua a través de los capilares de los muros de fábrica y del mortero de cal que lo recubre, hasta que se alcanza un equilibrio entre gravedad, capilaridad y evaporación. Los capilares de los materiales empleados van aumentando poco a poco con el paso del tiempo, de forma que la presencia de humedad en el muro es cada vez mayor, lo cual va produciendo grandes daños en el elemento afectado hasta llegar al punto de la pérdida de revestimiento, siendo este uno de los mayores problemas que se pueden encontrar en el convento.

Además, el poco mantenimiento que ha sufrido el edificio y el poco cuidado que ha recibido con el paso del tiempo, han provocado que este problema se haya agravado hasta el punto que se encuentra en la actualidad.

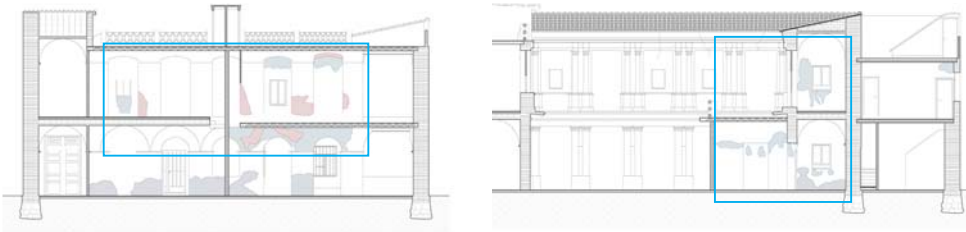
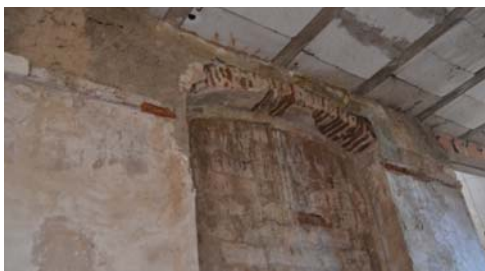
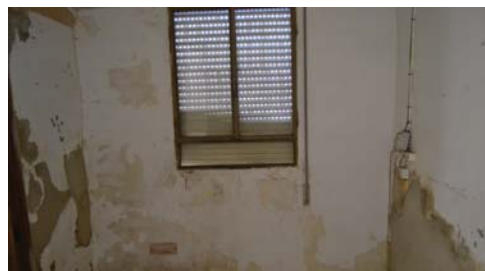
Uno de los puntos más críticos de una edificación es la cubierta de esta, debido a que es la zona más habitual por donde se suelen producir las filtraciones del agua al interior del edificio. Esto se produce a consecuencia de que las cubiertas son el elemento de los edificios que más expuestos se encuentran a las inclemencias meteorológicas. La principal causa para que observemos manchas de humedad por filtración es por la falta o el deterioro del aislamiento e impermeabilización colocado durante la ejecución de estas.

Se localiza en la galería trasera de la vivienda izquierda del convento, así como en las zonas donde se encuentran ventanas. (Según planos de lesiones).

1. Cortar el foco de la humedad. En este caso, parece ser que se ha eliminado dicho foco mediante la sustitución de la cubierta inclinada por una azotea transitable.
2. Picar toda la zona afectada, dejando saneadas todas las partes deterioradas del muro.
3. Secado del muro, dejándolo al aire libre durante un periodo de tiempo considerable (6 meses), consiguiendo de esta forma el secado completo de los muros, y garantizando que la humedad ya no siga estando presente.
4. Aplicar una capa de mortero de cal que simule el revestimiento original presente en el convento.
5. Aplicar un acabado sobre la capa del revestimiento, mediante el empleo de una pintura TEXTLITE, con base de PLIOLITE, consiguiendo un acabado similar al presente en el convento y que mantenga la estética de este.

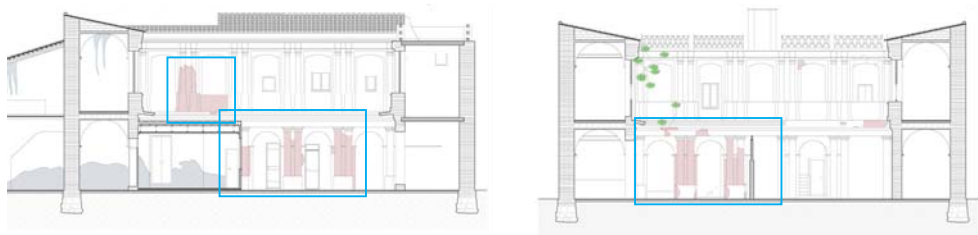
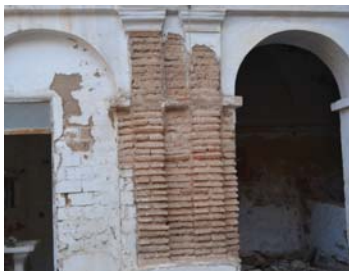
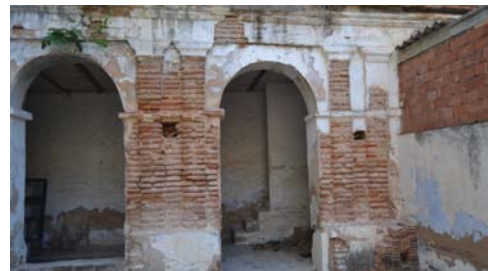
Se localiza en casi todos los muros originales del edificio, estando principalmente localizada esta lesión en los muros y columnas del patio. (Según planos de lesiones).

1. Picar toda la zona afectada, dejando saneadas todas las partes deterioradas del revestimiento del muro.
2. Secado del muro, dejándolo al aire libre durante un periodo de tiempo, para poder garantizar que no exista presencia de humedad antes de actuar.
3. Aplicar una fina capa de mortero drenante con un acabado similar al revestimiento empleado en el convento.
4. Aplicar un acabado sobre la capa del revestimiento, mediante el empleo de una pintura TEXTLITE, con base de PLIOLITE, consiguiendo un acabado similar al presente en el convento y que mantenga la estética de este.

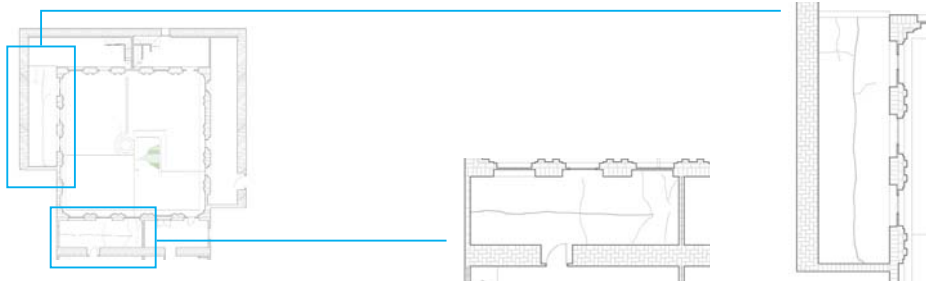
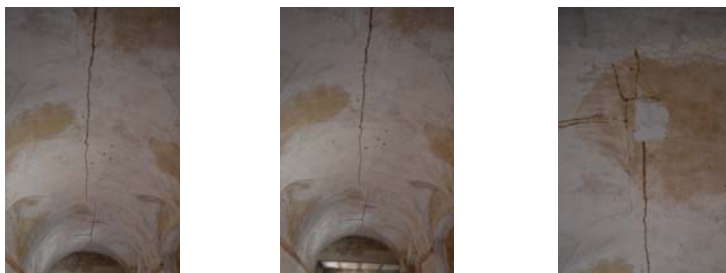
Grietas en las bóvedas de canon.

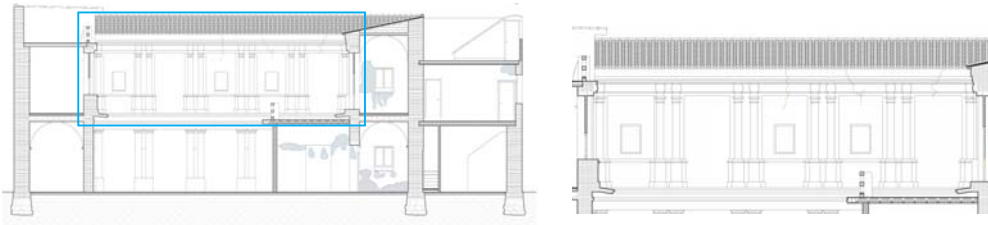
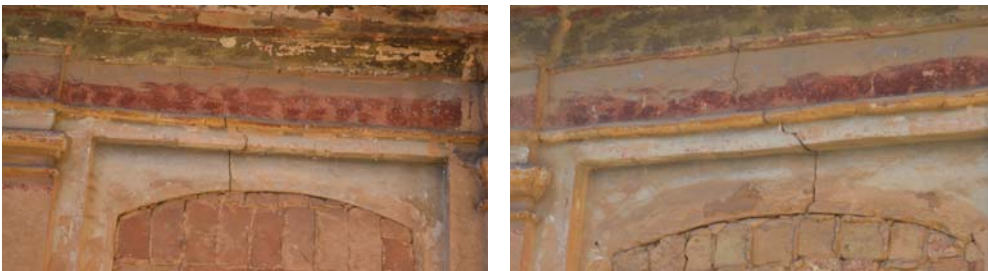
Grietas en los arcos escarzanos.

En los arcos escarzanos, los cuales originalmente actuaban como huecos de la planta superior del claustro, pero actualmente se encuentran tapiados, podemos observar grietas en los centros de los arcos en sentido ascendente. Aunque, sin los medios apropiados, es imposible realizar un análisis exhaustivo de las grietas, aparentemente se puede ver que las grietas no tienen demasiado espesor.

Se localiza en los arcos escarzanos, situados en el nivel superior del claustro, de la galería de la parte derecha del convento. (Según planos de lesiones).

En este caso, la causa que más peso puede tener es similar a la que provoca las grietas en la bóveda de cañón (Lesión 4), ya que en este caso también se ha realizado una expropiación de una parte del convento a la parte derecha, con la finalidad de crear una plaza enfrente de la iglesia de Santa Bárbara, anexa a la derecha del convento. Como consecuencia de esta expropiación, donde también se cortaron muros estructurales que unían y ataban todo el perímetro del convento, se pueden haber producido movimientos en la estructura del claustro, los cuales han sido los causantes de partir los arcos escarzanos de la planta superior por el centro de estos. Por el sentido en el que se manifiestan las grietas en la edificación, esta suposición toma más peso, dado que a simple vista, se puede observar como la forma en la que han aparecido las grietas, denota un movimiento en la zona del convento donde se efectuó el corte.

1. Picar toda la zona afectada, dejando saneadas todas las partes deterioradas del revestimiento de la bóveda.
2. Colocar unas varillas de fibra de vidrio que cosan la grieta, de forma que en caso de que sigan existiendo los movimientos comentados, intentar, en la medida de lo posible, que la grieta no vaya aumentando.
3. Rellenar la grieta con un mortero expansivo a base de cal hidráulica y que este compuesto por un árido similar a la piedra caliza.
4. Aplicar una capa de revestimiento de yeso, que simule el revestimiento original presente en el convento.
5. Aplicar un acabado sobre la capa del revestimiento, mediante el empleo de una pintura TEXTLITE, con base de PLIOLITE, consiguiendo un acabado similar al presente en el convento y que mantenga la estética de este.

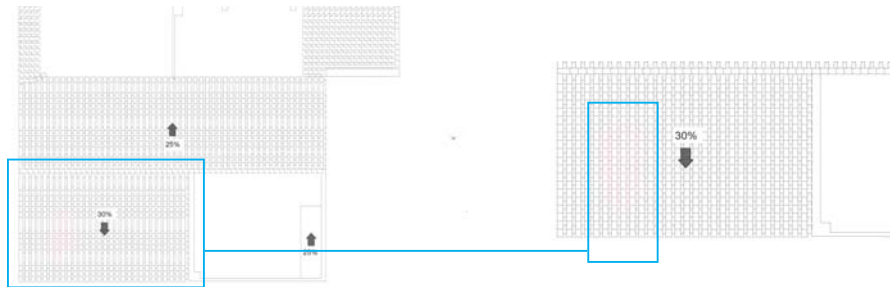
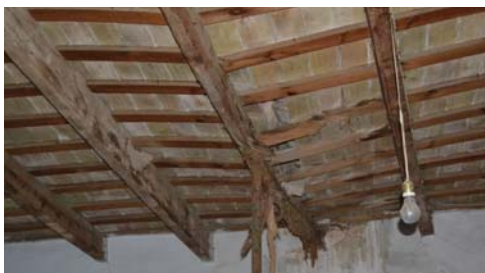
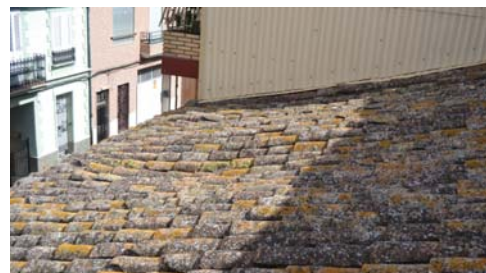
La presencia de humedad en la cubierta a causa de la inexistencia o la mala colocación de la impermeabilización han provocado que la filtración de agua haya afectado a la vigueta de madera, la cual, con el paso del tiempo ha sufrido un proceso de pudrición hasta llegar a partirse. Como consecuencia de que se haya partido la vigueta, los pares de madera que se encontraban encima de esta han pasado a tener que soportar mas peso, produciéndose la rotura de algunos de estos pares, provocando el hundimiento del ladrillo macizo y la teja que forman la cubierta.

Se localiza en la vivienda izquierda, en la cubierta del cuerpo anexo a la parte frontal del convento y que actualmente es la fachada principal del edificio..

[La intervención más lógica sería la demolición de toda esta, dado que no se trata de un elemento original del convento y, por tanto se debería de realizar una intervención para recuperar una edificación histórica]

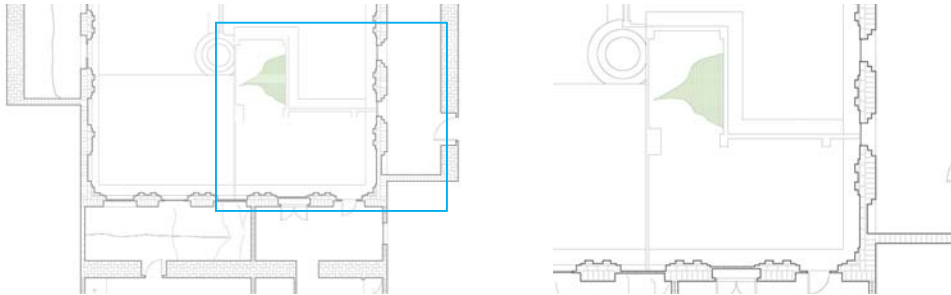
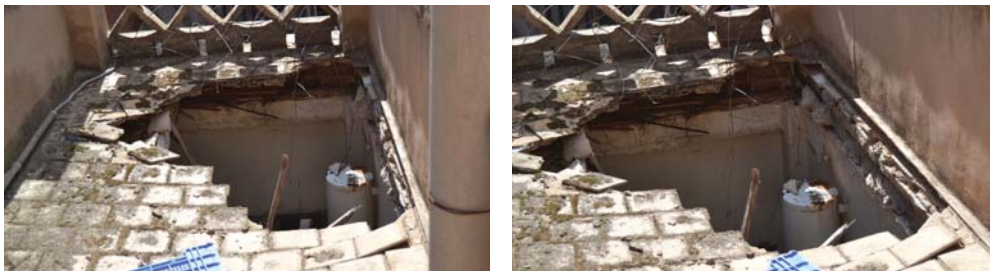
Se localiza en la vivienda derecha, en la zona del patio que se cubrió con la finalidad de ampliar la zona habitable de la casa.

[La intervención más lógica sería la demolición de toda esta, dado que no se trata de un elemento original del convento y, por tanto se debería de realizar una intervención para recuperar una edificación histórica]

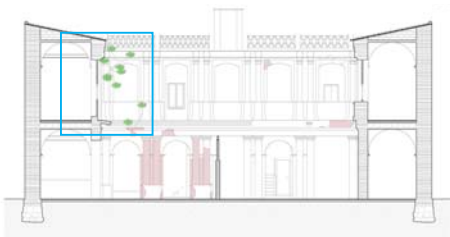
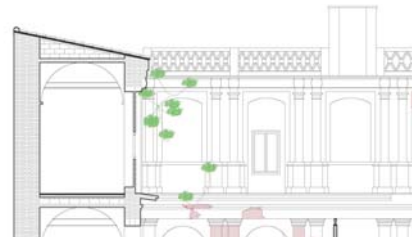
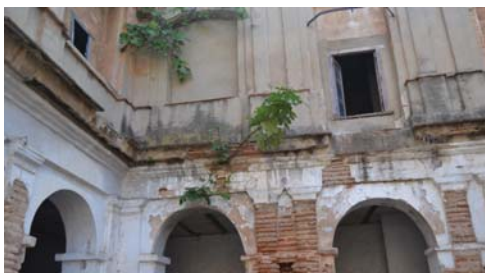
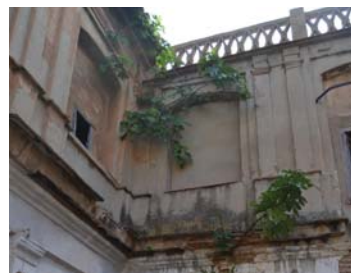
Se puede apreciar la aparición de plantas en la fachada trasera, a la altura de la planta inferior. Se ha producido una colonización vegetal, dado que ha brotado una planta de una junta entre dos ladrillos, produciéndose una expansión de esta y, por consecuencia, una rotura de los ladrillos y del revestimiento existente.

A consecuencia de los focos de origen natural, las partículas orgánicas que provienen del ciclo de polinización de las plantas, se van integrando en las fachadas. A priori, este proceso no supone ningún tipo de peligro para la edificación, pero el problema va aumentando a medida que van creciendo las plantas, ya que el crecimiento se desarrolla entre los elementos que forman la fachada, teniendo como consecuencia el agrietamiento y desprendimiento del revestimiento. Las acciones mecánicas de las raíces, las cuales actúan como una cuña introducida en las juntas de los materiales, incrementando su tensión y absorbiendo la humedad e introduciéndola en el interior de los muros.

Se localiza en los muros del patio del cuerpo trasero, estando presente la colonización en la vivienda izquierda.

1. Eliminar las plantas aparecidas, cortando las ramas y el tronco.
2. Picar toda la zona afectada para poder sanear la zona, permitiéndonos poder extraer las raíces y parte de la planta que haya podido quedar en el interior del muro.
3. Reconstruir el muro empleando el ladrillo que se haya podido recuperar al realizar el saneado y sustituir los ladrillos rotos por otros macizos y de medidas similares.
4. Reconstruir el revestimiento de los muros.
5. Aplicar un acabado sobre la capa del revestimiento, mediante el empleo de una pintura TEXTLITE, con base de PLIOLITE, consiguiendo un acabado similar al presente en el convento y que mantenga la estética de este.
