Diagnóstico y catalogación de las principales deficiencias en la edificación residencial valenciana.

AUTOR:

VICENTE ROMÁN SABINA REIG

Departamento Construcciones Arquitectónicas

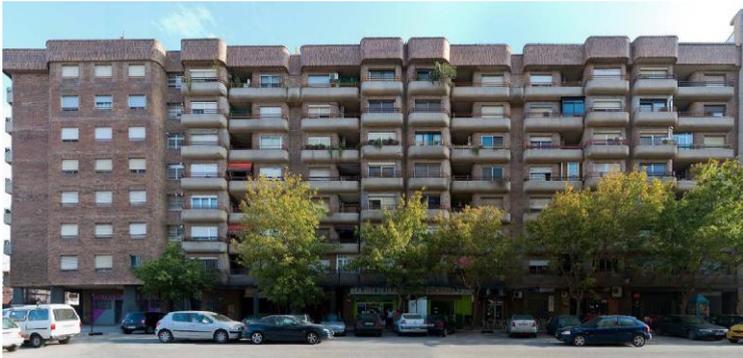
Figura 16. Fotografía de C/Pianista Amparo Iturbi 32 (Valencia). Fachada norte.

En el presente caso nos encontramos con un edificio también con estructura de hormigón armado. Los petos de los balcones están contruidos con muro de hormigón armado y en muchos lugares dispone de jardineras con una estanqueidad deficiente. La impermeabilización, así como la evacuación de las aguas interiores a través de gárgolas de los balcones también es deficiente.

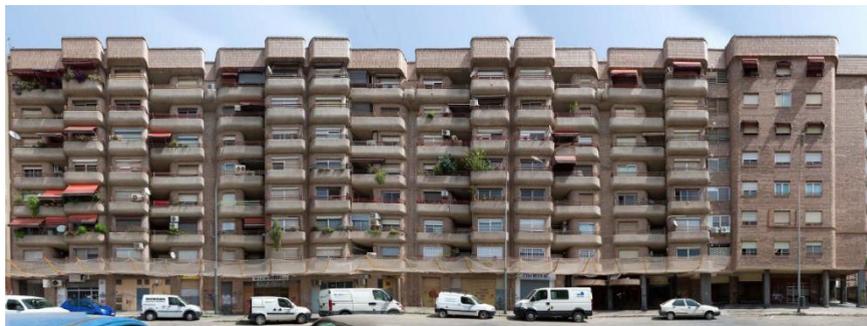
Figura 17. Fotografía de C/Pianista Amparo Iturbi 32 (Valencia). Fachada sur.

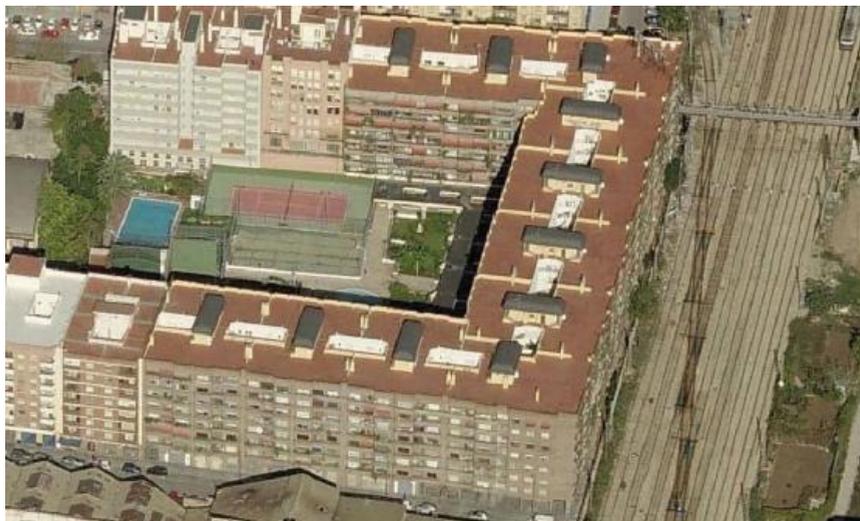
Figura 18. Fotografía de C/Pianista Amparo Iturbi 32 (Valencia). A vista de pájaro.

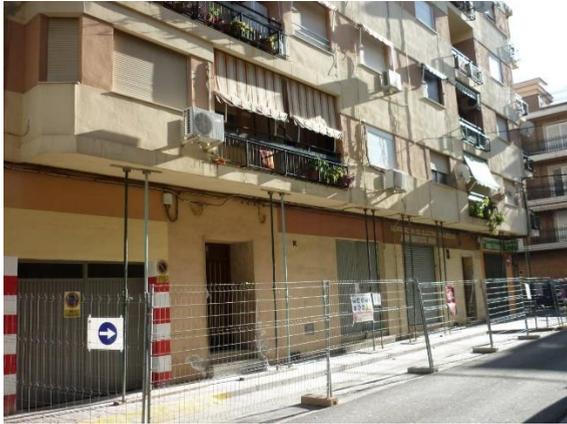
Figura 20. Fotografía C/ Botanic Cavanilles 2 y 4 (Canals). Fachada

Si bien en el presente caso su mayor problema no era la carbonatación, sí que ésta se encontraba presente dejando expuestas las armaduras que, debajo de locales húmedos con problemas de estanqueidad, sufrían de corrosión de las mismas y posterior estallido de sus recubrimientos de hormigón como muestra la figura 19.

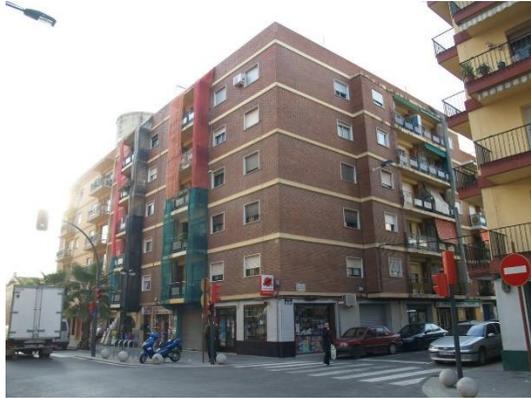
El edificio en cuestión presenta una afección en sus forjados por aluminosis estando afectados la totalidad de los mismos. A esta patología se le añade también un avanzado proceso de carbonatación en pilares de planta baja y en zunchos de balcones. Una deficiente impermeabilización de cubierta y de balcones a acelerado de una forma notable el proceso

de deterioro tanto de las viguetas afectadas por aluminosis como de los zunchos de balcones afectados por carbonatación.

Figura 22. Fotografía C/Divino Maestro 5 (Alboraya).

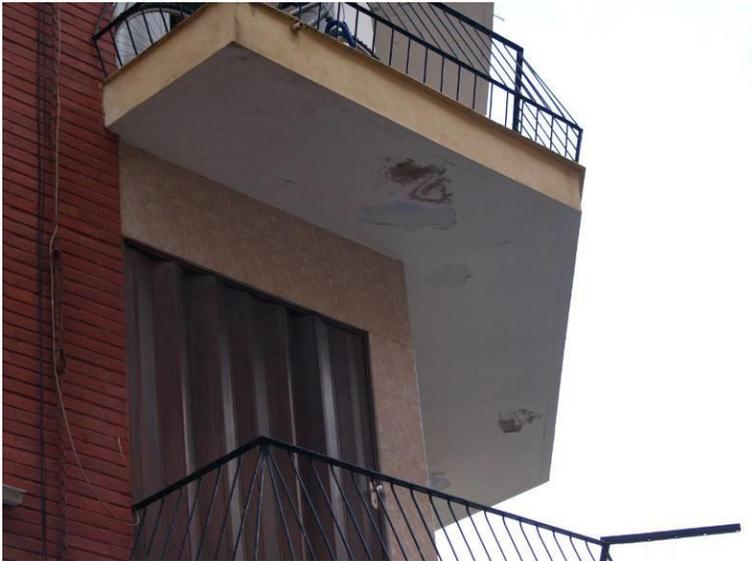
El cuadro fisurativo nos indica un estado avanzado del proceso que no solo afecta a los zunchos del forjado sino también a las viguetas del mismo. Este nivel tan avanzado de afección nos indica un punto de avance de la misma de no retorno, en el que se va a hacer necesario una periodicidad de intervenciones en plazos relativamente cortos salvo que, en algún momento se pueda realizar una intervención contundente, pero con unos costes bastante elevados.

Figura 31. Fotografía de C/ Mediterráneo 1 (Alaquas), vista inferior de balcones. Vista general de concentraciones de sales solubles cristalizadas en la interfase entre encofrado y pintura.

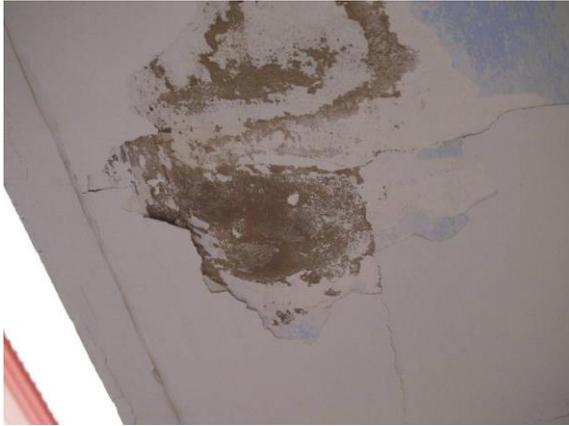
Figura 32. Fotografía de C/ Mediterráneo 1 (Alaquas), vista de detalle de las manchas de humedades por filtraciones y la concentración cristalina.

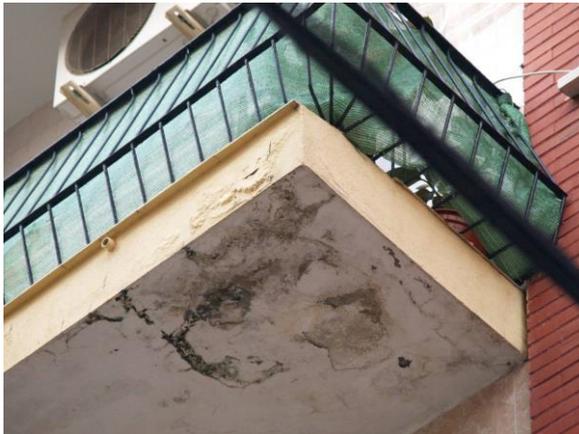
Figura 33. Fotografía de C/ Mediterráneo 1 (Alaquas), vista general de manchas por filtraciones con adiciones de aguas sobrantes de riego. Contenidos de material biológico con consiguientes infestaciones de microorganismos.

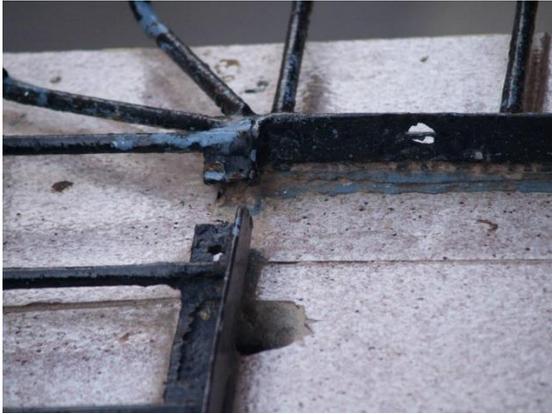
Figura 34. Fotografía de C/ Mediterráneo 1 (Alaquas), detalle del pavimento recreado del balcón que ha supuesto el taponamiento de la libre escorrentía del agua de lluvia. Detalle de las medidas adoptadas por la propiedad para minimizar los efectos.

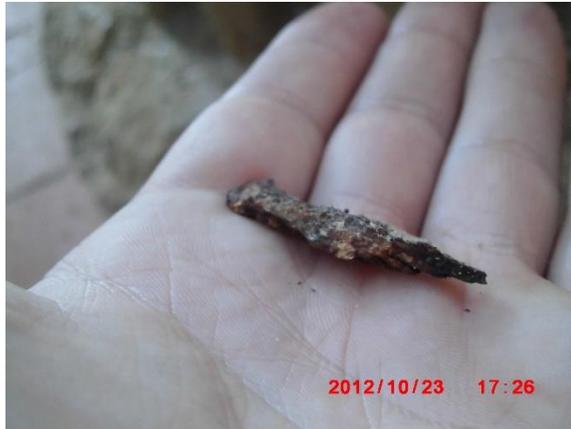
Otro factor que ha influido en el rápido deterioro de estos pilares ha sido la ausencia de ningún tipo de pintura por convencional que fuese. Una pintura, incluso siendo de las gamas más básicas, le hubiese proporcionado una más que interesante protección frente a la penetración del CO_2 y la humedad ambiental. El hormigón se encuentra totalmente en estado natural de desencofrado, habiendo con mucha probabilidad aumentado su porosidad por efecto de los agentes atmosféricos en sus capas más externas y por consiguiente habiendo aumentado con ello sus capacidades de absorción y retención de la humedad. Hubiese sido muy recomendable, en caso de querer mantener

Figura 42. Fotografía Mancomunidad Amparo Iturbi 32 (Valencia). Muestra de armadura de pilar.

El estado de corrosión de las armaduras tanto longitudinales como transversales en estos puntos es extremo habiendo perdido toda su sección resistente. Ya que, aun existiendo aun sección material esta está constituida íntegramente por óxidos sin ninguna capacidad resistente y capaces de ser desprendidos sin ninguna dificultad con la mano según muestra la Fig. 42.

la estética de la textura, brillo y tono del hormigón natural el haber aplicado un tratamiento hidrofugante que lo hiciese estanco al agua de lluvia y que hubiese permitido la evaporación del vapor de agua interior y por consiguiente su desecación.

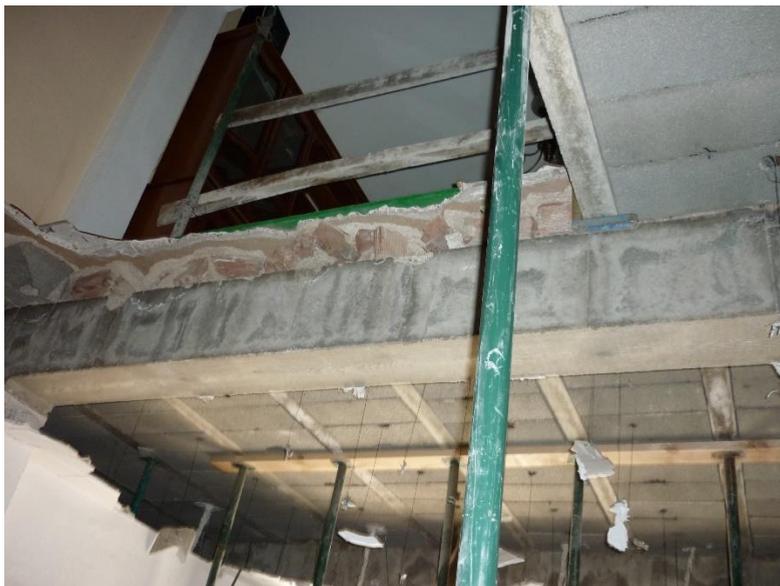
Según se muestra en la figura 48, no existe linealidad en la disposición de las viguetas. Tampoco existen armaduras de negativo. La entrega de las viguetas en la viga de carga es muy pequeña (no habiéndose podido cuantificar en la visita). Sobre la viga de carga y en la zona de continuidad de las viguetas existe un relleno heterogéneo de materiales no estructurales (ladrillos, cascotes) mezclados con el hormigón constituyente de la “capa de compresión”.

Figura 48. Fotografía de C/ Botanic Cavanilles 2 y 4 (Canals). Vista general apoyo del forjado.

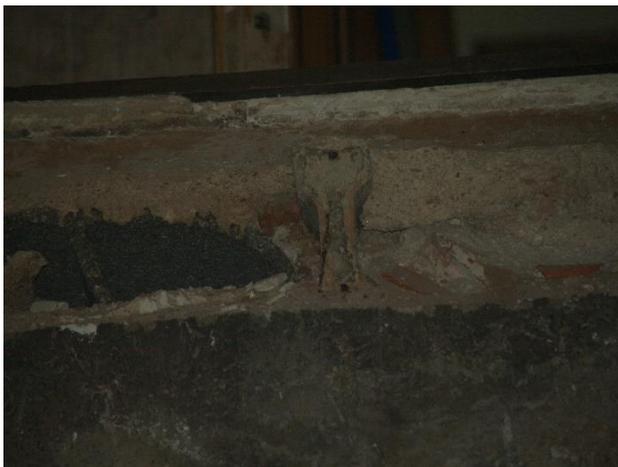
En su ejecución se hormigonaron los riñones de las bovedillas, pero la capa de compresión sobre las viguetas apenas alcanza los 2 centímetros y sin ningún tipo de armadura. Así mismo el hormigón utilizado es de muy baja calidad. Se observan pérdidas evidentes en los desagües en ocasiones con una proximidad muy alta a las viguetas y sin ningún tipo de protección.

Figura 49. Fotografía de C/ Botanic Cavanilles 2 y 4 (Canals). Detalle capa de compresión.

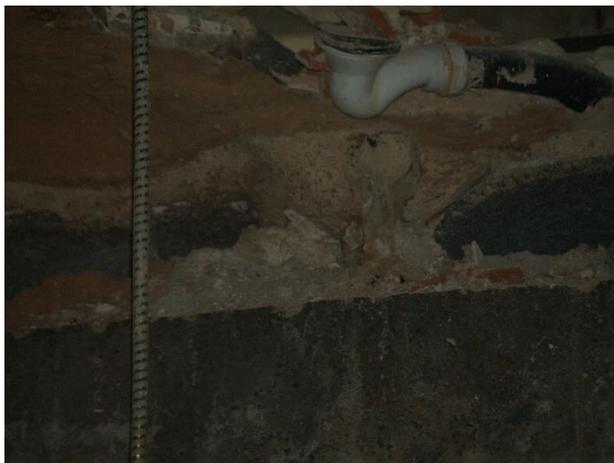
Figura 50. Fotografía de C/ Botanic Cavanilles 2 y 4 (Canals). Desagüe bañera con pérdidas sobre vigueta.

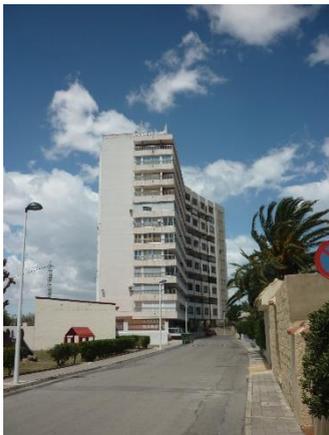
Figura 58. Fotografía de Avda. del Norte, Edificio Sagitario, Mareny Blau (Sueca). Vista general.

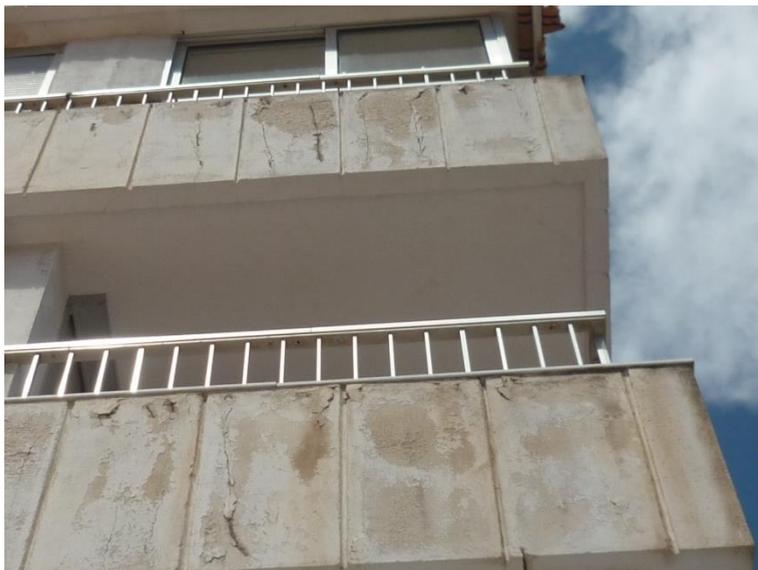
Figura 59. Fotografía de Avda. del Norte, Edificio Sagitario, Mareny Blau (Sueca). Detalle de aplacados de piedra artificial.

El edificio en cuestión se trata de un edificio de segunda residencia cerca de la costa levantina. Consta de planta baja más once alturas. Todos sus frentes de forjado y petos bajos se encuentran aplacados con unas piezas enterizas de piedra prefabricada. Por la edad del edificio y la aparente escasa calidad del hormigón constituyente se presupone un proceso de carbonatación muy avanzado por no decir integral de toda la sección de la pieza. En este caso en particular, además existe el hándicap de que como se puede observar en la figura 59, la disposición de las armaduras interiores es bastante descuidada y no solo en lo referente a sus recubrimientos (que en algunos lugares es casi nulo) sino en su disposición, cuantía, etc. La deficiencia se encuentra generalizada por toda la fachada. Como habitualmente sucede las armaduras se han

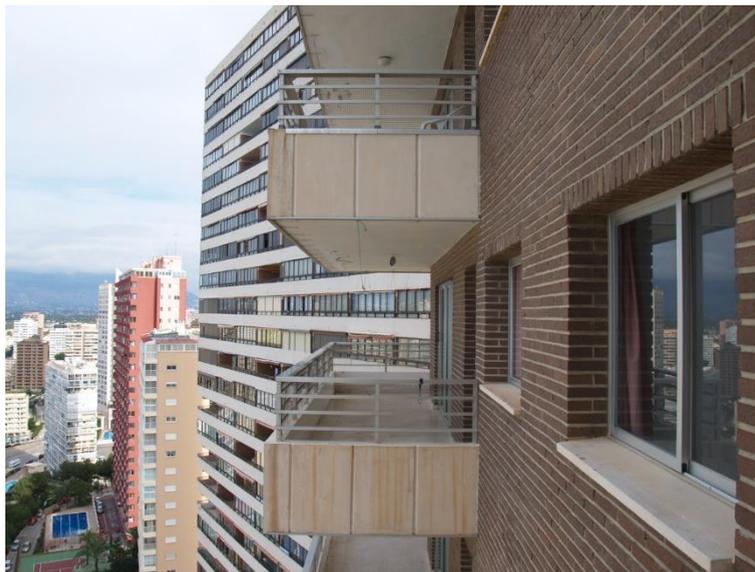
Figura 63. Fotografía de Edificio Buenos Aires (Benidorm). Detalle del chapado.

En la figura 63 se puede observar como el chapado ya ha sufrido una intervención consistente en la disposición de un perfil metálico de sustentación inferior y de forma no generalizada la disposición de otro superior.

En el caso de los aplacados (ya sean pétreos naturales, artificiales o de cualquier otro tipo) adheridos al soporte la intervención recomendada pasa por el anclaje particular de cada uno de ellos mediante dos anclajes tipo anclaje universal Hilti de cabeza avellanada en acero inoxidable con resistencia a la corrosión II (A-2) HRD-CR2 10x120mm con taco de poliamida PA6, cabeza Torx T40 y capuchón de cubierta HKO. La perforación nunca se deberá realizar con percutor para garantizar una adecuada perforación. Así mismo el inicio de la perforación en la pieza de acabado deberá estar avellanado para que el tornillo se quede embebido en la pieza para posteriormente masillarlo (masilla de marmolista) y disimular estéticamente su presencia. Para cada tipo de revestimiento deberá calcularse el peso propio de la pieza a sostener, así como la longitud de anclaje para con ello calcular con precisión el calibre del anclaje y la longitud de empotramiento necesaria. No obstante, si se sospecha la presencia de esfuerzos importantes por dilatación y contracción será necesario reconstruir determinadas hiladas para la formación de las juntas de dilatación. También se

deberá proceder a la renovación del sellado entre piezas realizando este con materiales altamente flexibles y adherentes.

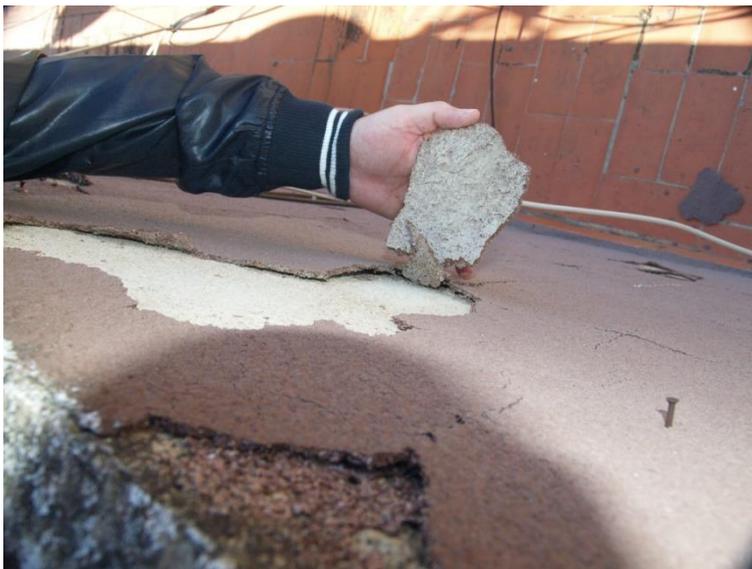
Figura 66. Fotografía de C/ La Unión 5 (Quart de Poblet). Meteorización de la capa más externa del enfoscado base por ausencia de permeabilidad del revestimiento posterior conglomerado acrílico con triturado de mármol (granulite) y formación de criptoeflorescencias.

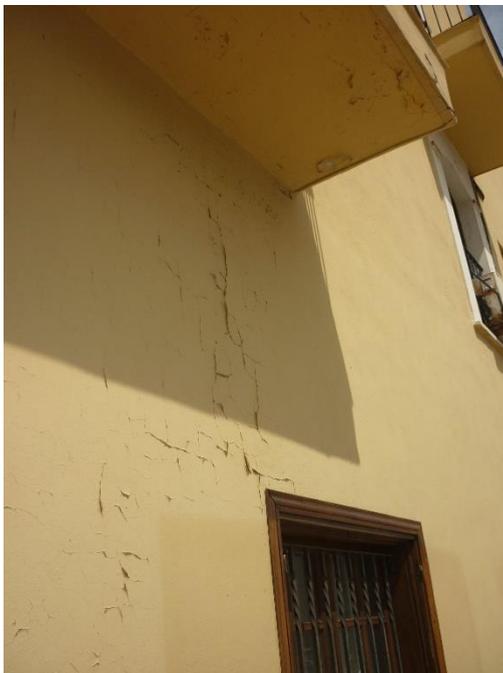
Figura 69. Fotografía de Pza. Mayor 8, 9, 10, 11 y 12, Port Saplaya (Alboraya). Exfoliación de pinturas en fachada.

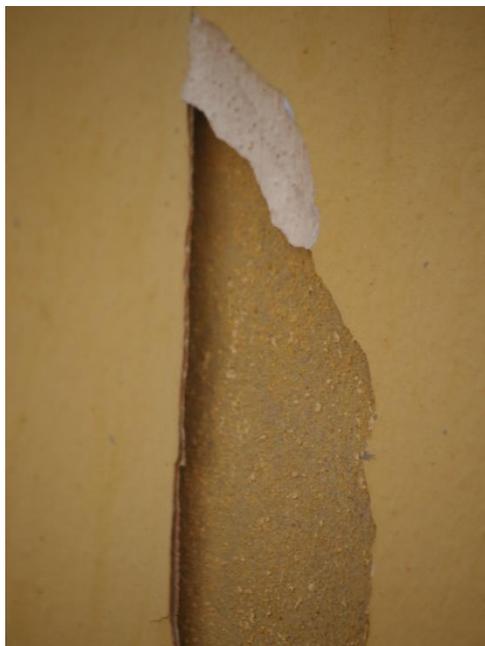
En la figura 73 observamos como existe una meteorización tanto de la superficie del enfoscado de cemento soporte como de la/s primeras capas de pintura. Esto se puede deber a procesos de meteorización por acción de criptoeflorescencias o al envejecimiento natural de la primera pintura y ausencia de consolidación del soporte en la aplicación de la segunda operación de mantenimiento de la pintura.

Figura 73. Fotografía de Pza. Mayor 8, 9, 10, 11 y 12, Port Saplaya (Alboraya). Meteorización de la superficie del enfoscado soporte.

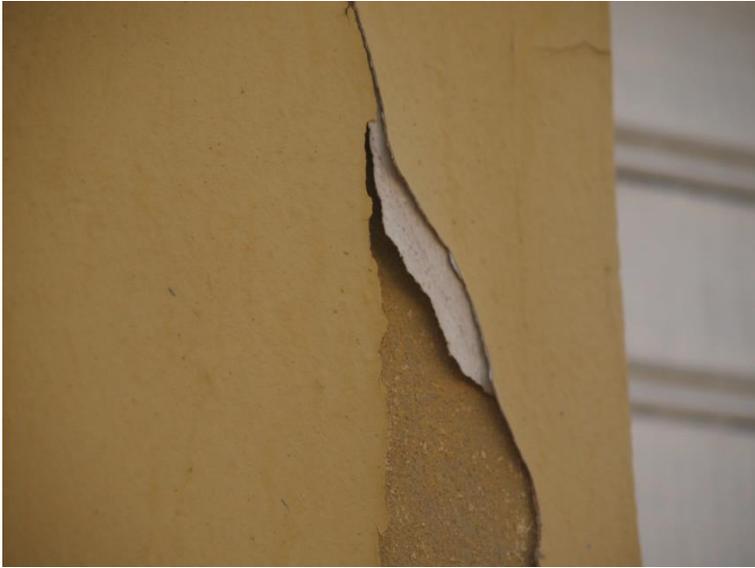
En la figura 74, se observa una falta de adherencia entre capas diacrónicas de pintura. Esta puede deberse entre otros motivos a la falta de aplicación de imprimaciones consolidantes previas.

Figura 74. Fotografía de Pza. Mayor 8, 9, 10, 11 y 12, Port Saplaya (Alboraya), pérdida de adherencia entre capas diacrónicas de pintura.

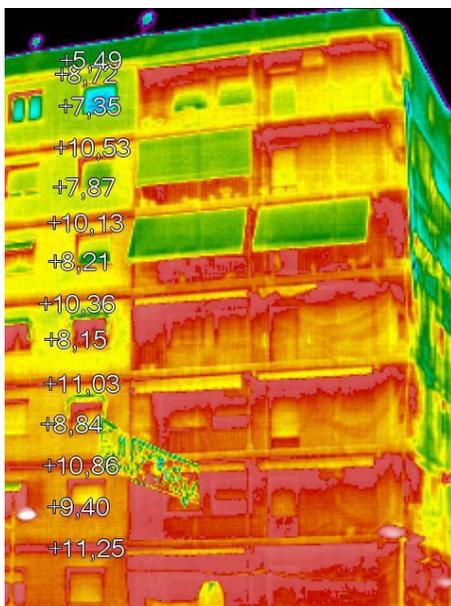
Figura 75: C/ Pio XXII 49 (Valencia), fachada este.

En la figura 75, se observa la aparición del espectro de los forjados por lo que denota un puente térmico más que evidente. Se puede observar también una clara diferencia de temperaturas entre la fachada norte y la fachada este, siendo esta última ligeramente más cálida. También se puede observar como conforme ascendemos por las fachadas las temperaturas descienden debido a que las zonas altas del edificio se encuentran más expuestas al viento y por consiguiente a la pérdida de temperatura. Este mismo efecto se observa en el interior de los balcones al estar estos más protegidos del viento que el resto de la fachada. Los números indicados se corresponden a los °C existentes en la superficie en la cruz adyacente. Es de destacar la no aparición de la marca de los pilares, muy probablemente esto se deba a que se encuentran retranqueados respecto de la línea de fachada (puesto que existe voladizo en la fachada).

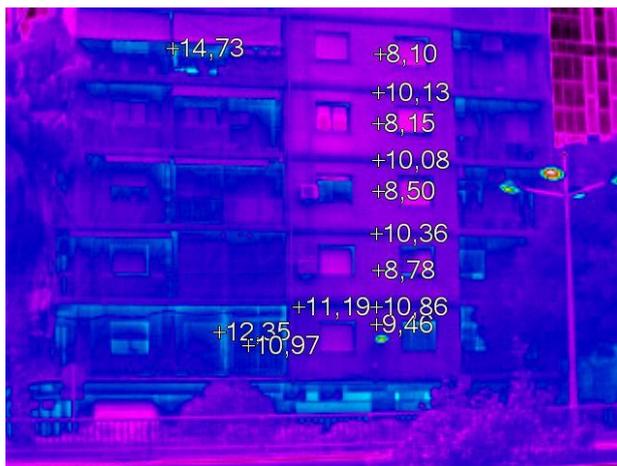
Figura 76: C/ Pio XXII, 49 (Valencia). Fachada norte.

Podemos observar cómo se repite el patrón y como el valor de las temperaturas es ligeramente inferior. Se observa también temperaturas muy superiores en planta baja debido a la actividad en los bajos comerciales con la existencia de maquinaria.

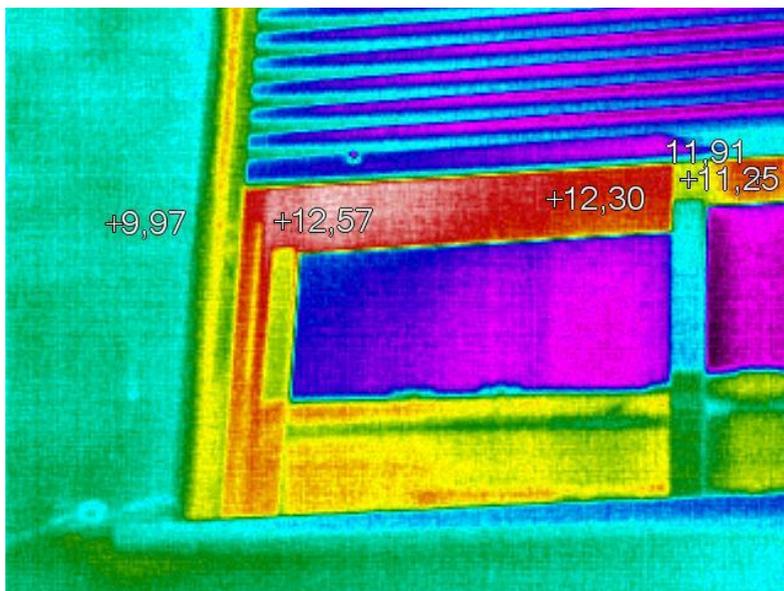
Figura 77: C/ Pio XXII 49 (Valencia), detalle de ventana en fachada este.

En la anterior termografía podemos observar el puente térmico a través de la carpintería de aluminio de la ventana y el vidrio. La temperatura de la pared es de 9'97°C. La temperatura del vidrio es de 12'30°C, +2'33°C de diferencia por lo que muestra que se pierde bastante más calor por el vidrio que por la pared. La diferencia de tonalidad inferior no es de consideración ya que se trata de reflejos, el primero del cielo y el segundo

más abajo del edificio de enfrente. La temperatura del marco izquierdo de la ventana es de $12'57^{\circ}\text{C}$, $+2'6^{\circ}\text{C}$ respecto de la pared, pierde más calor incluso que el vidrio. La temperatura del marco central (doblado porque es donde se solapan las ventanas correderas) es de $11'25^{\circ}\text{C}$, $+1'28^{\circ}\text{C}$ (el aluminio también refleja la temperatura del cielo o del elemento reflejado, así también como los azulejos).

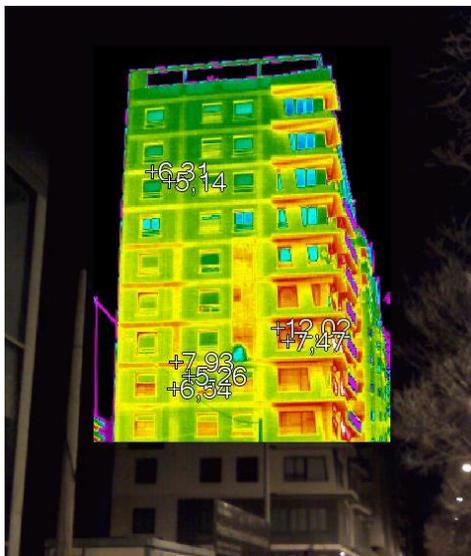
Figura 78: Av. Francia 15 (Valencia). Fachada oeste.

En el presente caso los puentes térmicos en pilares y forjados son sobradamente evidentes marcándose con total claridad el espectro de la estructura en la fachada. Se observa también el efecto de la mayor exposición de las zonas altas a la pérdida de calor. Se observan puentes térmicos en las carpinterías con temperaturas de 12'02°C cuando la temperatura ambiente era de 7'5°C y la de la superficie de la fachada de 5'26°C a 7'93°C.

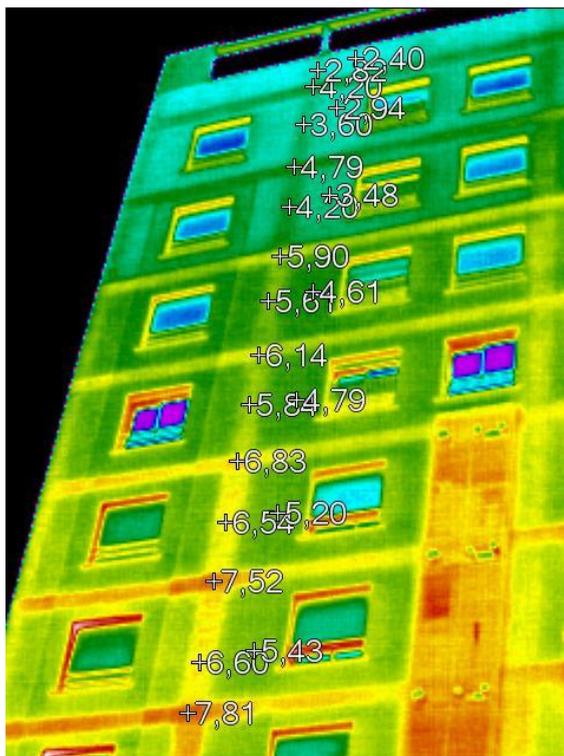
Figura 79: Av. Francia, 15 (Valencia). Detalle de fachada oeste.

En este detalle de la fachada se observa con más claridad estando valoradas las temperaturas en los puntos relevantes. La zona más cálida de la derecha se trata de una zona de galerías con rejillas de ventilación y salidas de gases y humos. Llegan a haber diferenciales de temperatura de 2'38°C entre las zonas de fachada en teoría aisladas y las zonas de puentes térmicos.

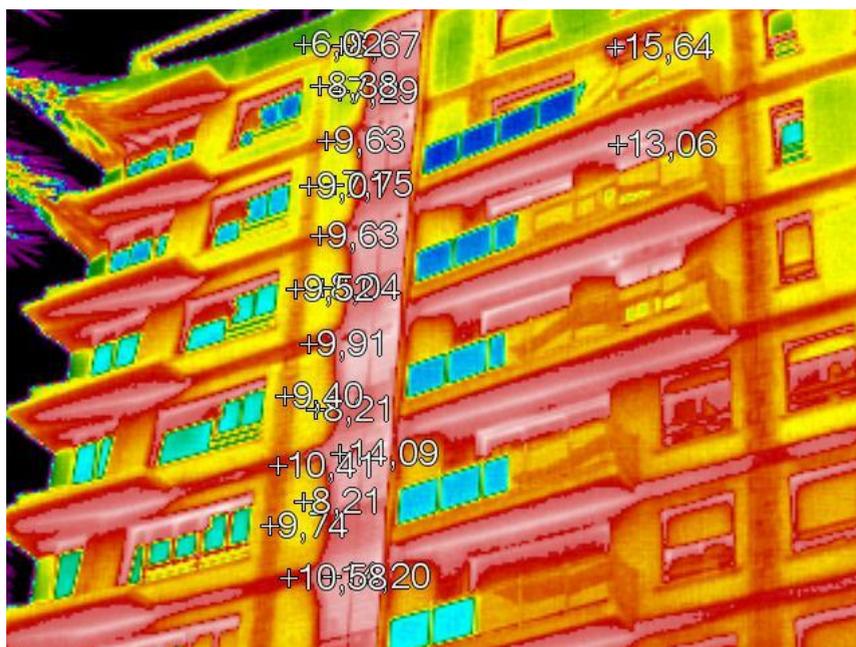
Figura 80: Francia, 15 (Valencia). Fachada sur.

Incluso de forma más acusada se marca en esta termografía la existencia de puentes térmicos en pilares y forjados de fachada y voladizos. La franja vertical de mayor calidez al igual que anteriormente se trata de una zona de lamas donde se ubican galerías. Las temperaturas en esta fachada, puesto que conservan por inercia térmica parte del calor recibido durante el día, presentan temperaturas considerablemente mayores que la fachada oeste, del orden de +4'25°C.

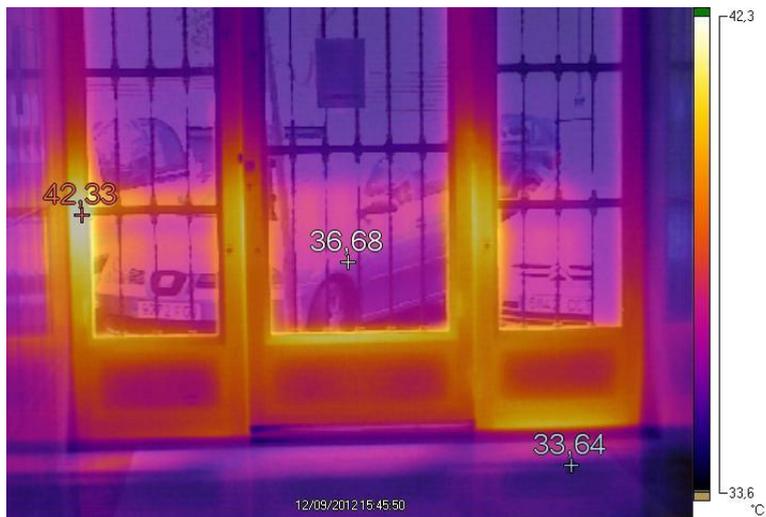
Figura 81: Poeta Más y Ros, 5 (Valencia). Puerta de zaguán.

La termografía anterior, tomada ya en un día diferente a las exteriores y muchos más caluroso, muestra un puente térmico a través de la carpintería de la puerta del zaguán. La temperatura superficial interior alcanzada del marco debido a la incidencia directa de rayos de sol sobre

ella es de 42'33°C, incluso bastante superior a la temperatura del vidrio 36'68°C.

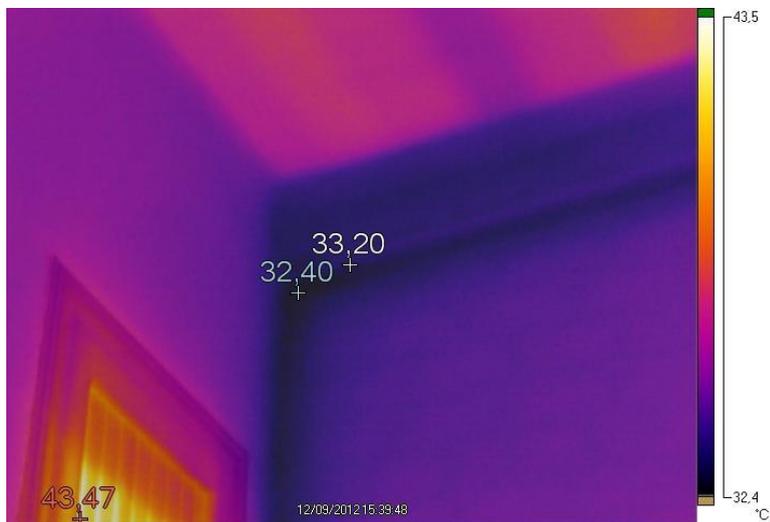
Figura 82: Poeta Más y Ros, 5 (Valencia). Interior casetón.

En esta imagen tomada el mismo día en el interior del casetón de cubierta observamos la inexistencia de aislamiento térmico en la cubierta del casetón y el deficiente comportamiento térmico de la puerta de salida a la cubierta la cual llega a alcanzar los 43'47°C.

Las actuaciones en cubierta vendrán de la mano de un levantado de la pavimentación para su posterior aislamiento y repavimentación, con el objetivo de aumentar lo mínimo posible su sobrecarga.

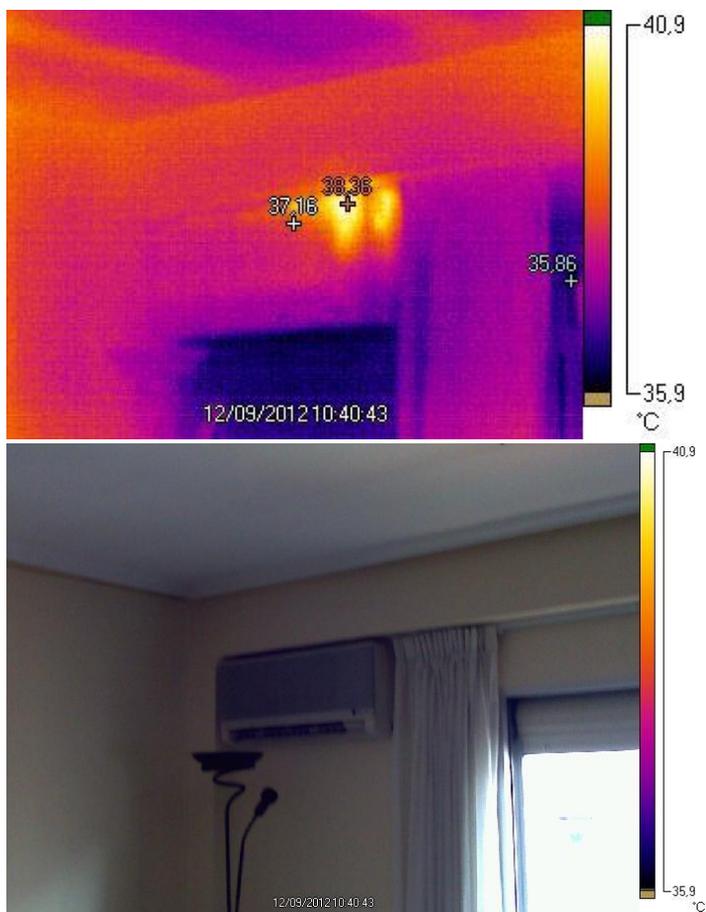
Figura 83: Poeta Más y Ros, 5 (Valencia). Interior vivienda.

Puente térmico en el interior de una vivienda a través del paso de instalaciones deficientemente sellado de un sistema de aire acondicionado por Split. La temperatura en el punto conflictivo alcanza los 38'36°C.

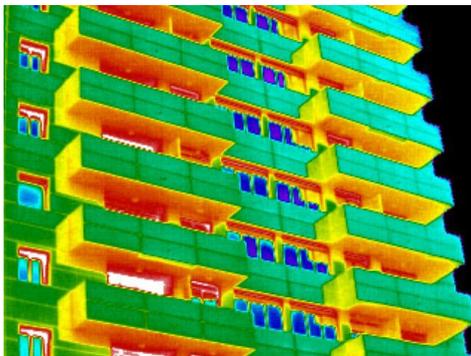
Figura 84: Av. Francia, 2 (Valencia). Fachada Norte Torre de Francia.

La utilización de sistemas similares desde la concepción del edificio consigue resultados extraordinarios en materia de puentes térmicos conforme se observa en la imagen siguiente perteneciente a la Torre de Francia de Valencia (Av. Francia, 2). Este edificio dispone un acabado de fachada en forma de trasdosado con acabado metálico aislado térmicamente por su interior. La termografía muestra la ausencia de puentes térmicos.

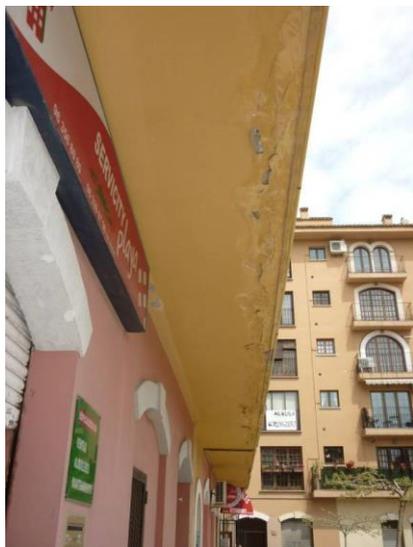
Figura 85. Fotografía de Mancomunidad Plaza Mayor 8, 9, 10, 11 y 12 de Port Saplaya (Alboraya)

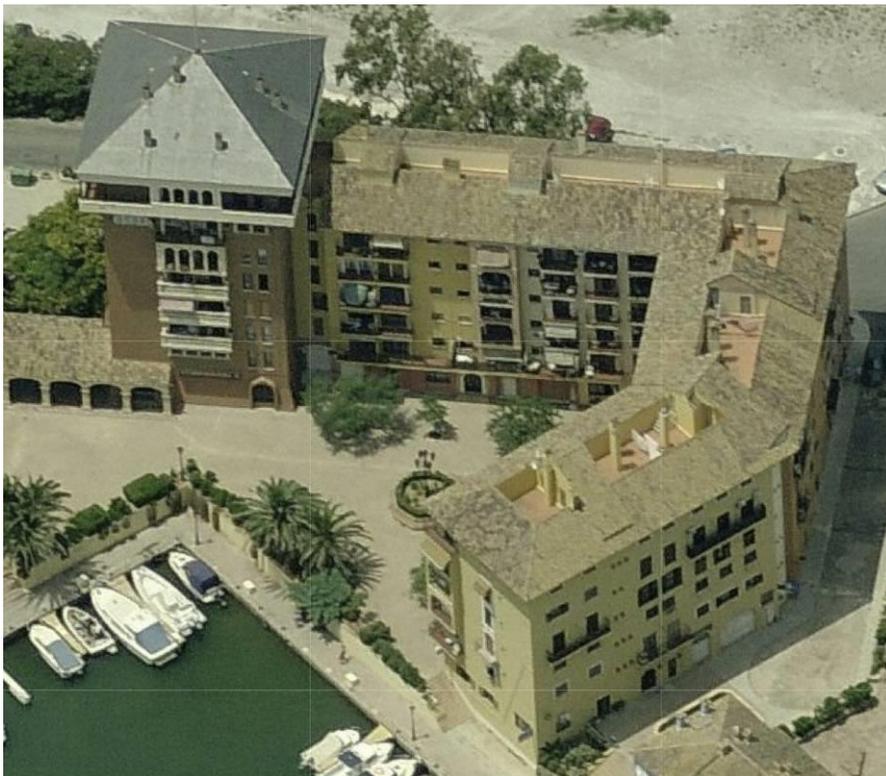
El edificio presentado está constituido por una estructura aporticada de hormigón armado con forjados unidireccionales de viguetas pretensadas. Aquí tenemos un ejemplo tipo de ausencia completa o fallo grave de la impermeabilización de los balcones que está afectando de manera grave e irreversible a los zunchos perimetrales de los forjados por infiltraciones de agua. En la figura 85, podemos ver como existen manchas evidentes de humedades en las caras inferiores de las losas de los balcones. Se observa cómo se han desprendido las pinturas por efecto de la meteorización de los morteros sobre los que apoyan originadas por criptoeflorescencias de sales solubles.

Figura 86. Fotografía de Plaza Mayor 8, 9, 10, 11 y 12 de Port Saplaya (Alboraya). Vista de pájaro.

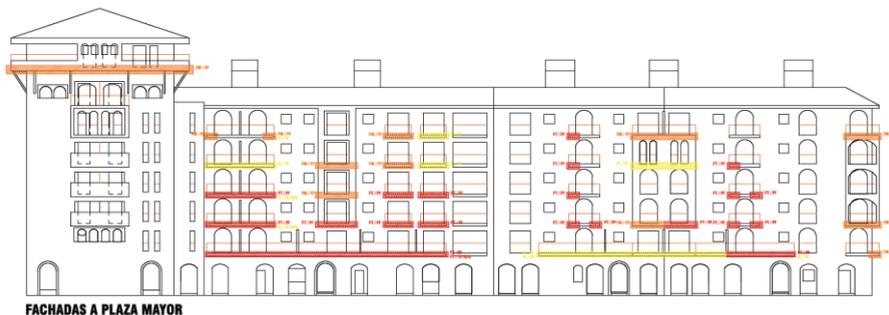
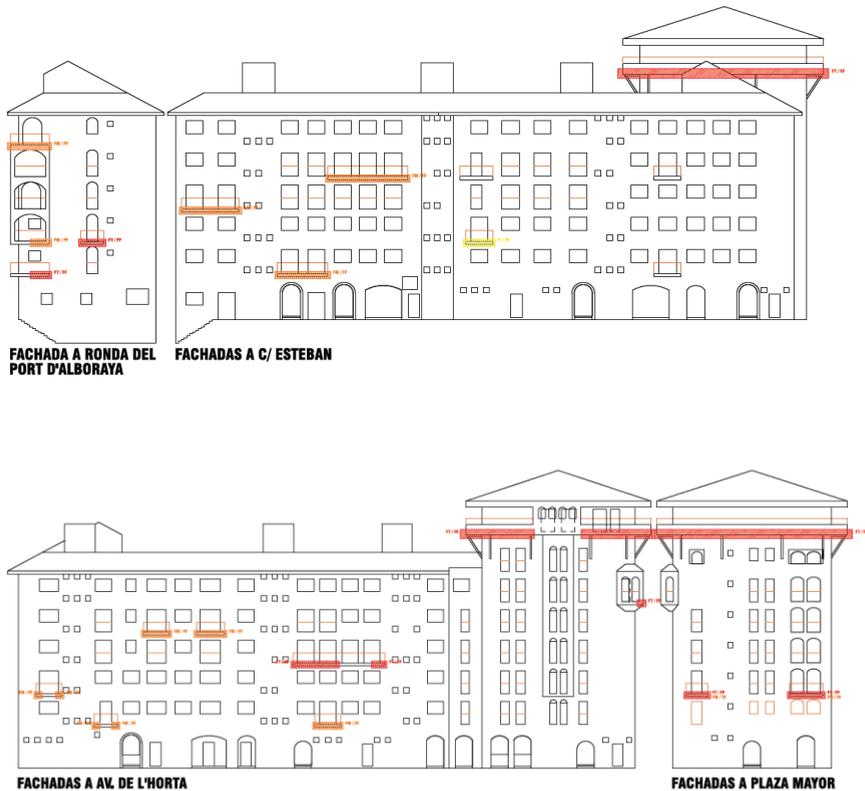
Figura 87. Alzados de Plaza Mayor 8, 9, 10, 11 y 12 de Port Saplaya (Alboraya).

En los alzados trazados se puede observar un mapeado de las patologías. Las indicadas en rojo pertenecen a estados terminales de patologías en zunchos, las que están en naranja fases intermedias y las amarillas pertenecen a fases muy primarias. Como se puede observar está directamente relacionado con la exposición del voladizo al agua de lluvia. Los zunchos de los forjados de cubierta no se encuentran afectados por que disponen de una adecuada impermeabilización. Sobre todo, en el alzado de la Plaza Mayor se puede observar como a medida que los voladizos son de plantas inferiores, más afectados se encuentran. Esto es debido a que el voladizo de cubierta tiene más vuelo que los de las plantas inferiores por lo que los voladizos de las plantas inferiores están más expuestos al agua de lluvia. Los voladizos de la última planta se encuentran considerablemente menos afectados que los de las plantas inferiores.

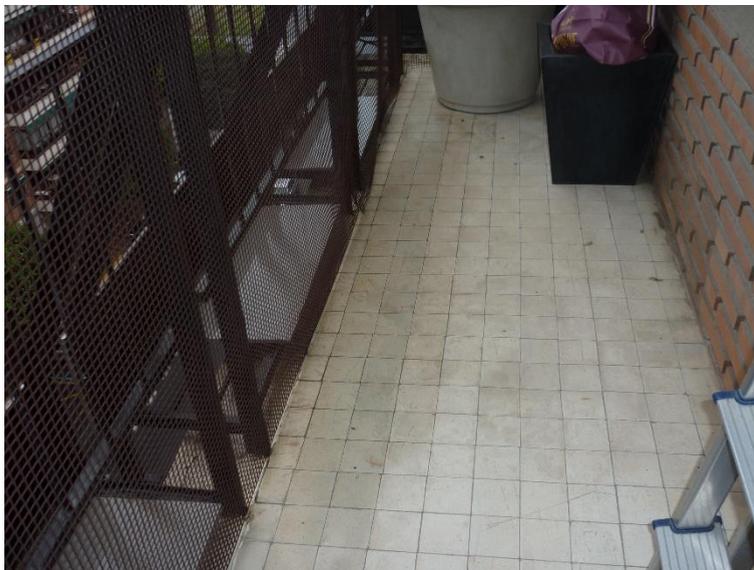
Figura 88. Fotografía de C/ San Vicente Mártir 166 (Valencia). Cara superior de losa de balcón, montantes de barandilla empotrados en cara superior.

de la patología *Ausencia y/o deficiencia de impermeabilización del balcón*, este tipo de actuación no está permitido por el CTE. Las consecuencias de estas actuaciones son las infiltraciones importantes y continuas tanto del agua de lluvia como de los usuarios a la estructura forjado.

Los principios de intervención son válidos en principio para el diseño de nuevas barandillas. La existencia de barandillas de estas características siempre que no se pase por su sustitución tendrá una mala solución, ya sea a nivel estético o funcional. Para limitar los efectos que puede producir, se puede construir un peto bajo de modo que reconduzcamos las aguas a unos sumideros, pero estos trabajos conllevan el rediseño de las formaciones de pendientes de los balcones, sustitución de pavimentos, impermeabilizaciones, construcción de peto bajo muy probablemente incompatible estéticamente con la barandilla existente, todo ello mucho más caro que la sustitución o modificación de la barandilla para que sus anclajes se encuentren en el frente de forjado.

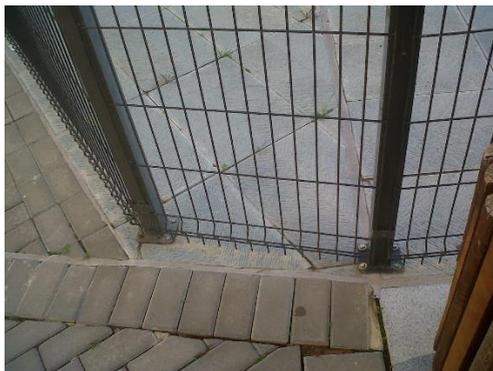
Mucho más grave, incluso si cabe, es cuando nos encontramos como muestra la figura 89 barandillas ancladas a cubiertas de mayor superficie, como la mostrada en dicha figura que pertenece a la cubierta de un garaje. Evidentemente, con la precaución de utilizar anclajes de longitud inferior al espesor de la baldosa, se podría considerar una solución apta. No obstante, existen dudas razonadas de que se hayan tomados dichas precauciones.

Figura 89. Fotografía de San Juan de Ribera 11 (Picassent). Barandilla anclada en cubierta de garaje.

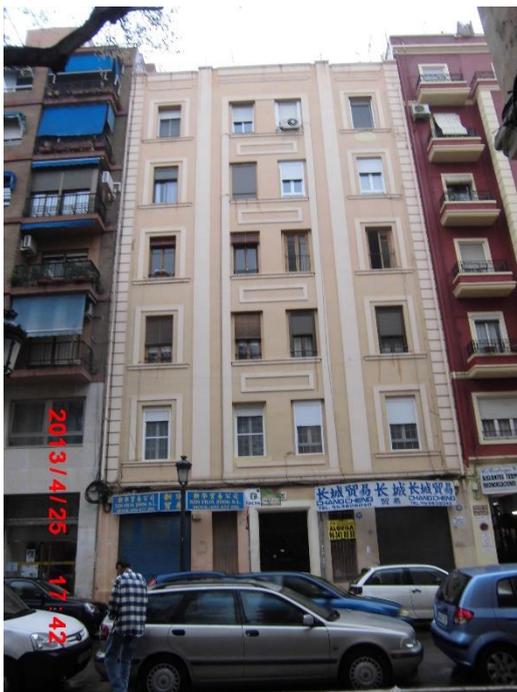
Figura 95. Fotografía de C/ Cuba 65 (Valencia), fachada principal.

En el caso presentado se evidencian síntomas de pérdidas en las redes de saneamiento por aparición de manchas contundentes de humedad en varias zonas del zaguán y los bajos comerciales según se muestra en la figura 96.
