tfg_la alquería de Tallarós (Valencia): estudio y propuesta de conservación.

Grado en Fundamentos de la Arquitectura
alumna_Mireia Martínez Lledó
tutora_Valentina Cristini A.A. 2015/16

En el presente Trabajo Fin de Grado del Grado en Fundamentos de la Arquitectura se procede al estudio tipológico y constructivo de la **Alquería Tallarròs** (Poble Nou, Valencia), un edificio originario de los s.XV-XVI, con posteriores añadidos y modificaciones, y que presenta un estado de degradación y abandono elevado. De esta manera se propone el análisis profundo que justifique y ampare una propuesta de conservación. Entre los objetivos, destaca el de poner en valor la arquitectura rural valenciana.

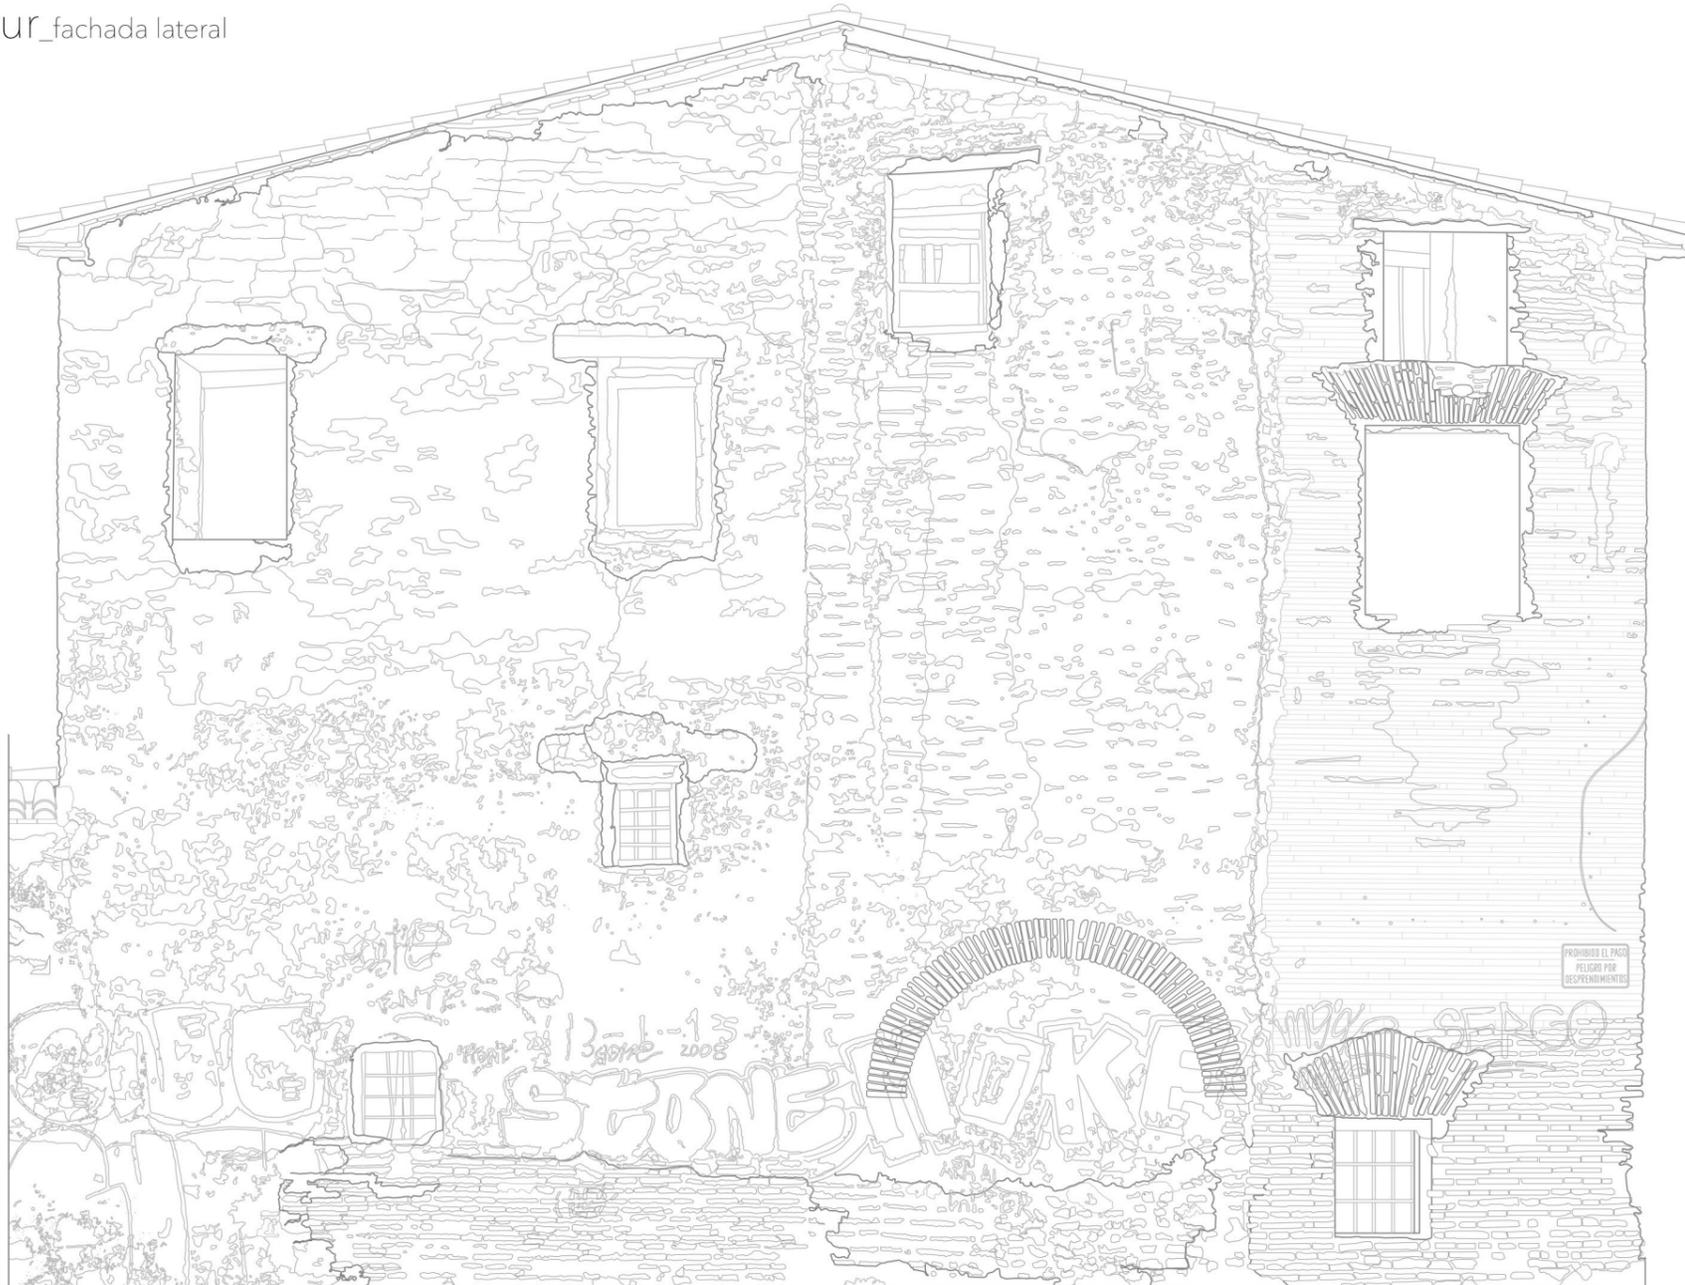
fachada sur_fachada lateral

La franja derecha de la **fachada sur**, que en este trabajo es el objeto de estudio, es la que vemos en el redibujo.

Se puede observar el avanzado estado de degradación y abandono.

Se observan arcos de ladrillo en rosca en los dinteles de los huecos, de la misma forma que en la fachada principal de la alquería Tallarròs.

Se evidencia la cubierta a dos aguas que forman las dos naves adyacentes.

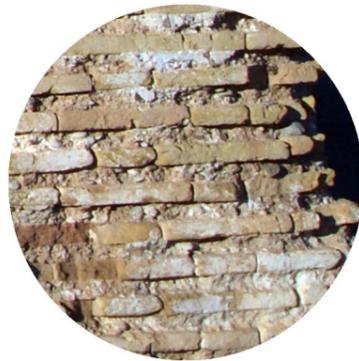
_Eflorescencias en la fábrica

Las eflorescencias son un **fenómeno de sales que consiste en la recristalización de sales que han sido conducidas hasta la cara externa del paramento**. Estas sales pueden tener su origen en los propios materiales utilizados, como el ladrillo o el mortero, o pueden ser externas, provenientes del terreno. Al atravesar el cerramiento, el agua de lluvia o el vapor de agua, diluyen estas sales y las arrastran hasta el exterior donde cristalizan y se depositan en la superficie formando una característica veladura blanquecina que delata su presencia. Si las sales cristalizan en el interior del muro, se producen criptoeflorescencias, que permanece oculta y provoca el aumento de volumen de material y posteriormente la rotura de este. La patología se puede ver agravada si se emplean morteros de cemento en la fábrica histórica.

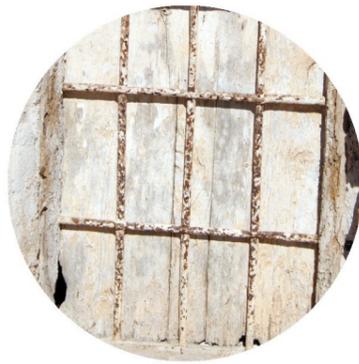
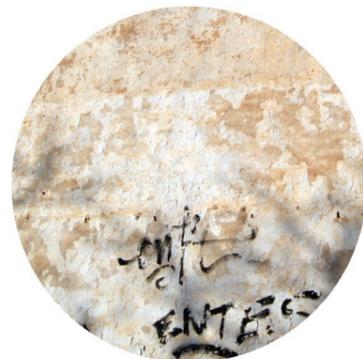
_Alteración cromática y deshidratación de la madera

Debido a la exposición a la intemperie y a un escaso mantenimiento adecuado por la acción de los rayos ultravioleta que forman parte de la luz solar, se produce alteración cromática que consiste en un **blanqueamiento grisáceo** que suele adquirir la madera. Los rayos ultravioleta afectan a toda la madera pero en especial a la madera más blanda de primavera frente a la madera más dura del otoño, creándose así surcos y venas en la madera. Patología que **afecta a la capa superficial de la madera**, de forma que no merma su capacidad mecánica. Una excesiva insolación y exposición a temperaturas elevadas lleva a una deshidratación, ligada en muchas ocasiones a una alteración cromática. En estos casos, tan solo es necesaria una adecuada nutrición y un mantenimiento posterior, permitiendo una reconstitución rápida de la madera.

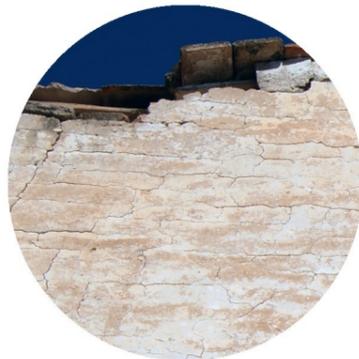
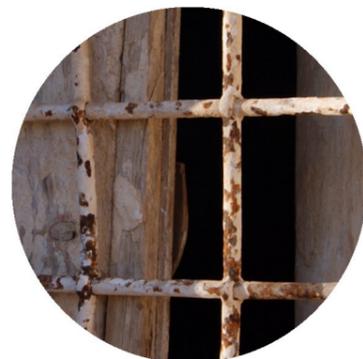
_Cuarteado del revestimiento

Derivado del proceso de ejecución del revestimiento se produce el cuarteamiento de los revestimientos en los paramentos. Se genera cuando **el mortero que ha sido aplicado sufre una retracción en el proceso de secado** que puede ser mayor o menor en función de su fragilidad y su estabilidad interna a tenor de su composición, del agua que contenga o del adecuado grado de humedad previo del soporte base. Los agentes externos, la acción del viento y el soleamiento también pueden agravar este efecto de retracción, al provocar una mayor desecación. Con la disminución de volumen aparecen pequeñas fisuras y grietas en la superficie, que suponen el cuarteamiento del revestimiento. Esta patología también puede darse en el caso de que la fábrica soporte y el revestimiento tengan un distinto comportamiento higrotérmico.

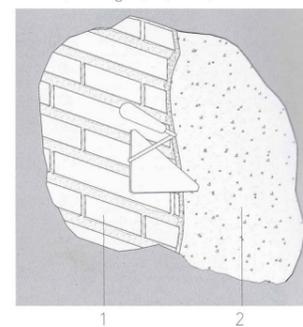
- 1_Zonas con falta de enlucido
- 2_Mortero de reintegración

El **aglomerante adecuado** para el resarcido de las lagunas de los enlucidos dependerá de cada caso concreto, pero lo más común será recurrir a la **cal aérea**, eventualmente con aditivos hidráulicos o aceleradores del fraguado (yeso vivo) o, directamente, la cal hidráulica. La aplicación debe realizarse en condiciones de temperatura no extremas. El resarcido de la laguna en este caso se adopta que quede retirado algunos milímetros del plano exterior de la superficie, de esta manera se dejan trazas tenues de esta intervención para el futuro.

B_Aplicación del estrato de acabado para resarcir la laguna.
