Rehabilitación de una vivienda en Camporrobles, refuerzo estructural, adaptación en sostenible y con eficienciaenergética alta.

MANUEL TORRES GONZÁLEZ

ESCOLA TÈCNICA SUPERIOR
ENGINYERIA
D'EDIFICACIÓ

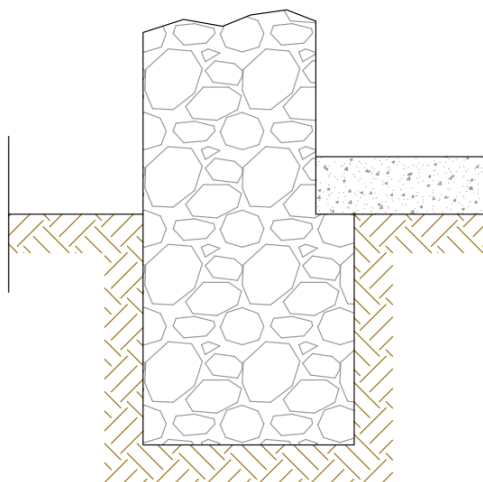
Como resultado de esto, podemos decir que se trata de una cimentación por zapata corrida bajo los muros de carga y probablemente compuesta por los mismos materiales pétreos que forman el muro, como se aprecia en la figura anterior. Con todo esto, seguramente la cimentación sea el mismo muro de piedra que arranca desde cierta profundidad, siendo una prolongación del muro hacia el terreno que actúa como cimentación.

Ilustración 37: Muro de cimentación medianero existente en la vivienda objeto del TFG. Fuente propia.

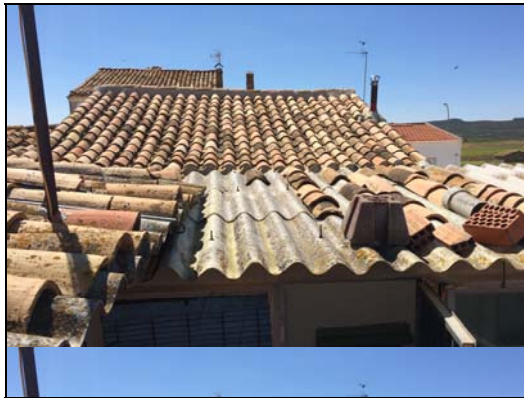
Ilustración 48: Cubiertas zona pública. Fuente propia.

En la zona pública, aparecen filtraciones en la cubierta tanto en el pasillo de desembarco de las escales como en la habitación 6, lo que se puede apreciar en la diferentes goteras cuando llueve.

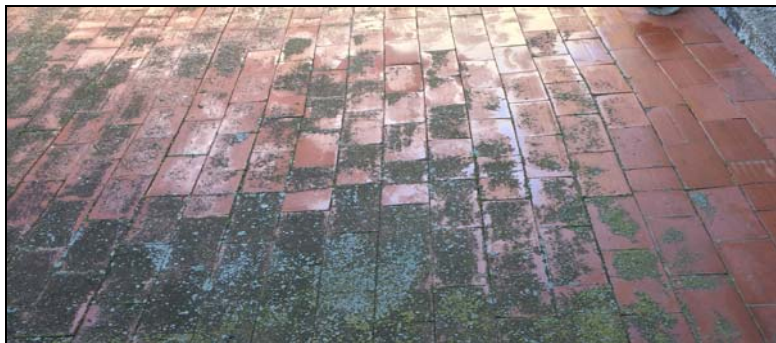
Ilustración 53: Terraza existente en vivienda. Fuente propia.

Para concluir con este apartado, afrontaremos la intervención de la terraza, que actualmente está muy deteriorada. Se plantea una cubierta invertida plana transitable, con hormigón celular en formación de pendientes y acabado en grés cerámico rústico.

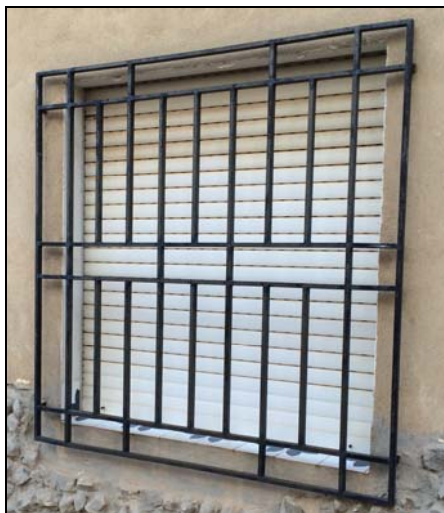
Ilustración 54: Venta de aluminio y cristal simple situada en el salón principal de la vivienda (125x125cm). Fuente propia.

Po otro lado, la carpintería se encuentra muy deteriorada y no posee ni rotura de puente térmico ni cristal doble, además de que esta empezando a perder la estanqueidad al agua.

Las nuevas ventanas serán de aluminio lacado con rotura de puente térmico y doble cristal de tipo bajo emisivo con cámara. Además se añadirán viertes aguas de piedra en todas las ventanas para evitar el estancamiento del agua. También tendrán persiana para el

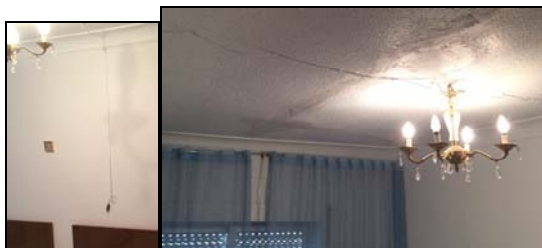
Por lo que se refiere a la instalación eléctrica, la vivienda tiene todo el cableado exterior y a la vista. Únicamente en el salón principal y a raíz de la reforma de 1986 que se añadió escayola en el techo y se pudieron ocultar los cables en dicha estancia.

Ilustración 61: Instalación eléctrica de la vivienda. Fuente propia.

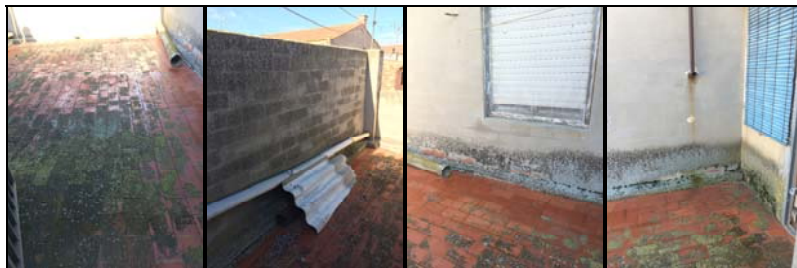
Organismos

En las imágenes se pueden apreciar los líquenes en el pavimento de la terraza y el musgo en los rincones de la misma. Esto es debido, probablemente, a una falta de evacuación correcta del agua en el pavimento de la terraza, lo que provoca una acumulación de la misma y posteriormente crea una aparición de líquenes y organismos. En cuanto a los musgos de los rincones, la falta de mantenimiento y la gran cantidad de años de los materiales provoca que la continua humedad del ambiente provoque la aparición de estos.

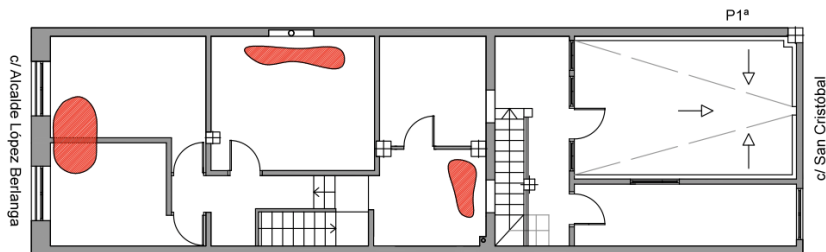
Ilustración 73: Mapeo **DESCONCHAMIENTO ENLUCIDO TECHO**. Fuente propia.

Desconchamiento enlucido techo

Esta patología viene derivada directamente del punto anterior, ya que las filtraciones que aparecen en la cubierta dada la falta de estanqueidad, son las que provocan las humedades sobre en enlucido de yeso del techo, con su posterior desprendimiento.

Esto se puede apreciar únicamente en la zona privada de la vivienda donde se encuentran las habitaciones, ya que en la zona pública no existe ningún revestimiento interior y se puede apreciar la placa ondulada de fibrocemento de la cubierta.

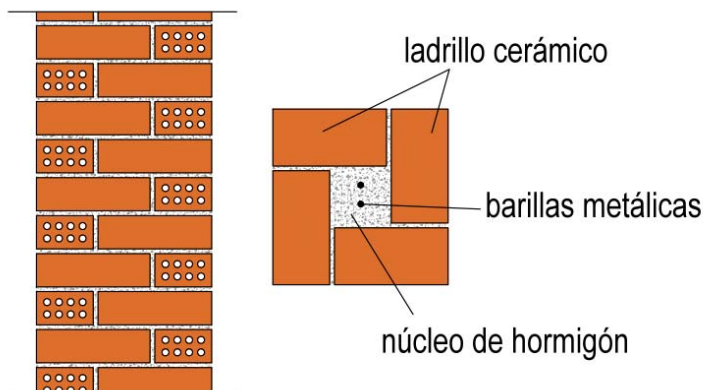
Ilustración 114: Pilar existente en la vivienda. Fuente propia.

Los pilares existentes en la vivienda objeto del TFG, aunque han perdido parte de su resistencia, mantienen gran parte de la misma y no corren ningún peligro inminente. Sabiendo esto, y pensando en la reforma integral de la vivienda, se elige un refuerzo mediante empresillado metálico con perfiles LPN, lo que aportará la resistencia óptima al pilar.

Para realizar este refuerzo, primero se colocarán perfiles angulares LPN en las 4 esquinas del pilar y posteriormente se soldarán in situ las presillas que unen los angulares. Con esto nos aseguraríamos la capacidad portante de los pilares de la vivienda.

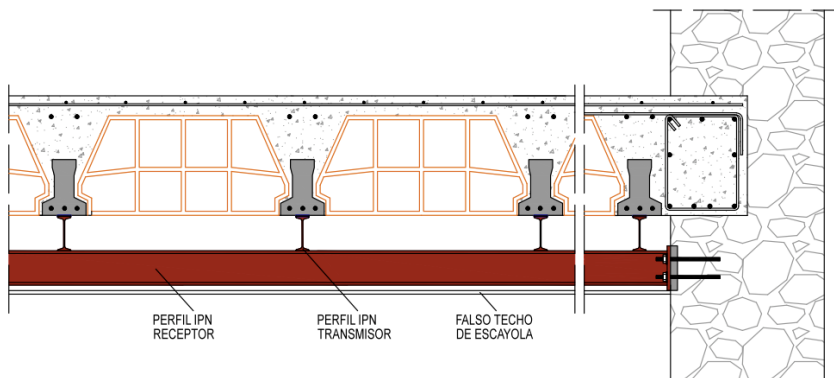
Ilustración 116. Propuesta de intervención para el refuerzo de forjado. Fuente propia.

En este apartado, primero decir que las vigas de la vivienda mantienen toda su resistencia, pero que el forjado de la planta cubierta muestra signos de pandeo. Este forjado tiene una altura libre de 2.52m por lo que ofrece la posibilidad de añadir un falso techo.

Sabiendo todo esto, se elige la propuesta de refuerzo mediante perfiles IPN bajo del forjado.

Para ejecutar este refuerzo, primero picaremos y retiraremos el enlucido interior. A continuación colocaremos perfiles IPN longitudinalmente a lo largo de las viguetas como transmisores de las cargas. Posteriormente colocaremos otros perfiles IPN anclados mecánicamente en ambos muros de carga que serán los receptores de las cargas que transmitirán directamente a los muros. Con esto solucionaremos los problemas de pandeo y el forjado recuperará toda su capacidad portante.

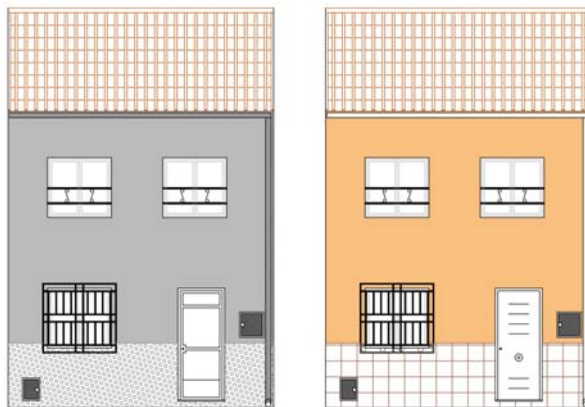
Ilustración 118: Propuesta de intervención fachada principal. Fuente propia.

Con esto mejoraremos tanto las condiciones de la fachada como la apariencia exterior, muy deteriorada a lo largo de los años.

La propuesta de intervención consiste en la realización de ambas fachadas con un revestimiento de paramentos exteriores con mortero monocapa para la impermeabilización y decoración de fachadas, acabado con árido proyectado, color salmón pastel, espesor 15 mm, armado y reforzado con malla antiálcalis en los cambios de material y en los frentes de forjado y un zócalo de piedra cumpliendo con las exigencias del CTE.

Para ejecutar esta intervención, primero retiraremos todos los elementos existentes en la fachada, como los vierteaguas y las bajantes, después picaremos todo el enfoscado de cemento existente y dejaremos la fachada limpia. Posteriormente proyectaremos en

mortero monocapa y colocaremos el zócalo de piedra unido mediante mortero de agarre. Finalmente volveremos a colocaremos los nuevos elementos de fachada.

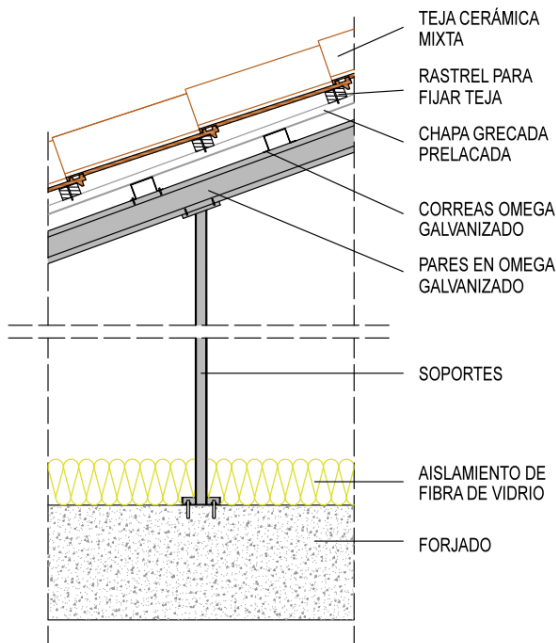
Ilustración 120: Sección de la propuesta elegida para la nueva cubierta. Fuente propia.

La cubierta de la vivienda objeto del TFG fue construida en 1951 y muestra filtraciones que se han creado a lo largo de los años como consecuencia de la exposición a los agentes externos y la falta de mantenimiento durante este periodo.

En esta propuesta de intervención se pretende sustituir la cubierta existente, formada por tabiquillos conejeros, bardos y teja árabe, por otra con estructura metálicagalvanizada, chapa grecada y con acabado en teja mixta.

Con esta nueva cubierta mejoraremos el aislamiento térmico y la evacuación de agua y nieve de la cubierta, así como se mejorará la eficiencia energética de la vivienda.
