ESTUDIO DEL ESTADO DE CONSERVACIÓN DE LAS PINTURAS MURALES DE DIONÍS VIDAL DEL TRASAGRARIO DE LA IGLESIA PARROQUIAL NTRA. SRA. DE LA MISERICORDIA DE CAMPANAR.

Presentado por Delia Todolí Román
Tutor: Mercedes Sánchez Pons

Facultat de Belles Arts de Sant Carles
Grado en Conservación y Restauración de Bienes Culturales
Curso 2015-2016

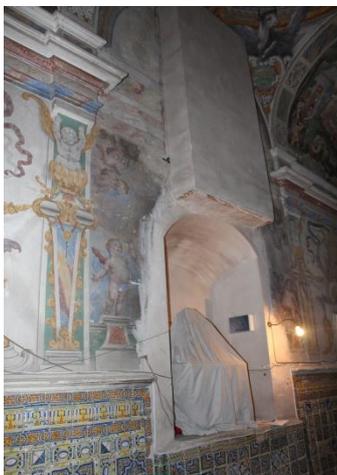
Figura 15. Cerramiento.

Por testimonio oral del párroco actual de la iglesia, Don Rafael Albert Serra, se conoce que tras los sucesos ocurridos en la Guerra Civil se decide llevar a cabo el cerramiento del trasagrario al público, tapiando la ventana que daba al altar mayor para evitar posibles altercados (Fig. 15), dejando como único punto de acceso de luz la ventana situada en el lateral sur del trasagrario.

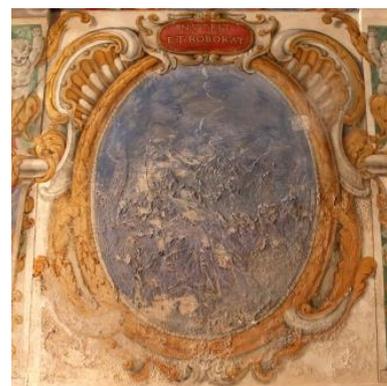
Figura 26. Escena 8, mural oeste. El profeta Elías.

a Satanás³⁸, bajo la cual se puede leer “*DE FORTI DULCEDO*” (De lo fuerte lo dulce) y una representación del profeta Elías, escena 8. Esta última se encuentra muy deteriorada, además de no haber sido completamente finalizada por el autor³⁹, por lo cual se conoce la representación que en ella hay debido a los diferentes textos encontrados y por la cartela que se encuentra en la zona inferior que dice “*NUTRI ET ROBORAT*” (Alimenta y fortalece).

Como ya se ha ido citando a lo largo de todo el trabajo, en 2009 se realiza en el trasagrario la restauración de dos de las escenas que sufren mayor deterioro de todo el conjunto pictórico, escenas 8 y 9. Esta intervención, de la que se encargaron Inés Ayala Rodríguez y Javier Català Martínez, es llevada a cabo por la empresa Català Restauradors S.L.

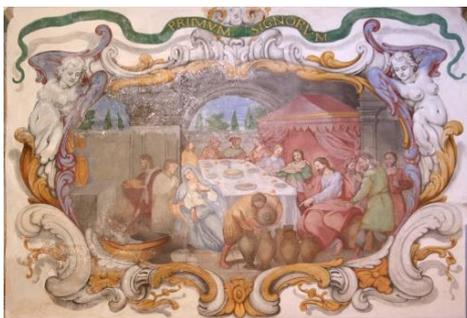
Figura 27. Escena 9, mural norte. Las Bodas de Caná.

A través del informe proporcionado por la misma empresa, se conoce que las dos escenas intervenidas se encontraban en un estado crítico, destacando la avanzada acción de las eflorescencias salinas que provocaban la pérdida del *intonaco*, con la consecuente interrupción formal y matérica de la lectura de cada una de ellas. Además también presentaban grietas, fisuras, abolsamientos y suciedad superficial⁵⁵.

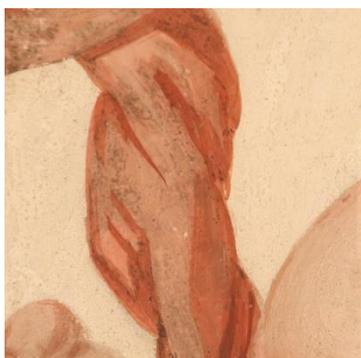
de lechada de cal o pasta de cal como aglutinante de los colores y la realización de retoques en zonas puntuales (Fig. 40), como ya se ha comentado con anterioridad.

Figura 40. Retoque a seco.

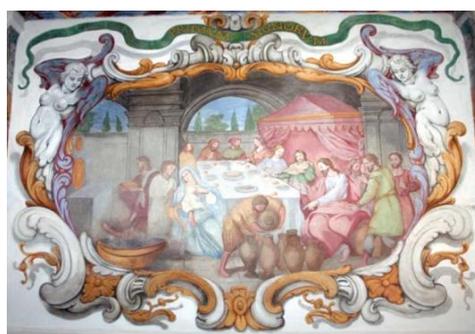
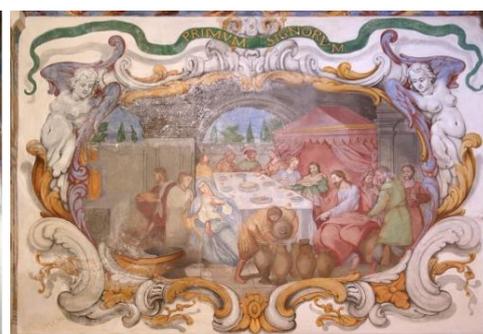
Figura 47. Escena 9, preintervención.

Figura 48. Escena 9, restauración 2009.

- Estucado de las zonas donde se había ocasionado pérdida de *intonaco*. Este proceso se realizó interponiendo papel japonés entre el *arricio* de la obra y el mortero utilizado para la reposición de faltantes, que en este caso se trataba de PLM-S® aditivado con una ligera proporción de resina acrílica.
- La reintegración pictórica se ejecutó mediante *rigatino* para discernir el área reintegrada y los materiales utilizados fueron resina acrílica al 3% y pigmentos de alta gama.

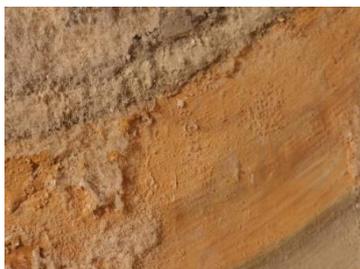
Figura 58. Escena 12, grieta.

- Las grietas de mayor profundidad y separación se encuentran en los dinteles, escena 11 y 12 (Fig. 58). Estas grietas pueden deber su mayor profundidad y dimensión en comparación con el resto al movimiento generado en el muro al abrir y cerrar las puertas. Las vibraciones causadas por el movimiento de las puertas ocasionan pérdidas de película pictórica y separación de estratos al tratarse de una zona débil.

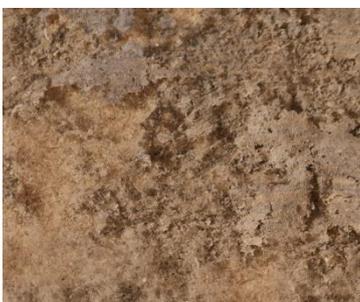
Figura 59. Eflorescencias salinas alrededor del mortero de reposición.

- La humedad que asciende por capilaridad afectando las escenas 8 y 9 transporta sales que cristalizan bajo la superficie, en concreto entre el *arriccio* y el *intonaco*, provocando roturas, separación y desprendimiento del *intonaco* (Fig. 60). Las criptoeflorescencias que surgen causando los daños, se manifiestan como formaciones algodonosas de filamentos de sal. Asimismo se aprecia como las sales evitan aflorar a través de los morteros de reposición que se utilizaron en la restauración de 2009, rodeando estas zonas y concentrándose las eflorescencias en los bordes de estas (Fig. 59).

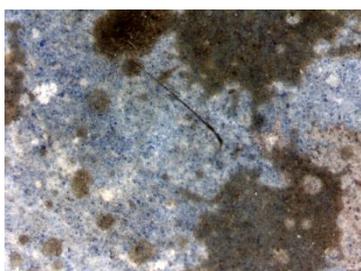
A causa de una instalación eléctrica actual y del indebido uso del trasagrario, en zonas determinadas se aprecian arañazos realizados con un objeto punzante (Fig. 66). Además, también se puede observar orificios, causados seguramente por la utilización de clavos debido a su simetría, y grapas de sujeción de cables de una instalación anterior a la actual (Fig. 67).

Figura 67. Grapa sujeción cables.
