**EL ALTAR PORTÁTIL DE LA VIRGEN DEL
PILAR. ESTUDIO TÉCNICO Y ESTADO DE
CONSERVACIÓN**

Presentado por Elisa Martínez Zerón

Facultad de Bellas Artes de San Carlos

Grado en Conservación y Restauración de Bienes Culturales

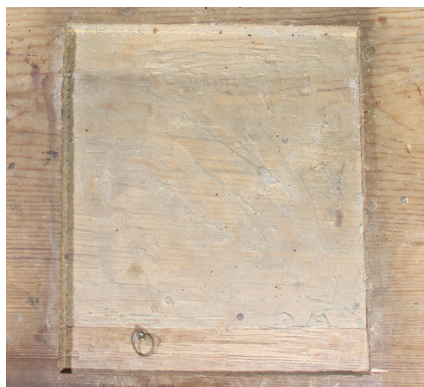
4. Espacio tallado en la tapa interna, que albergaría el ara de piedra, desaparecida actualmente.

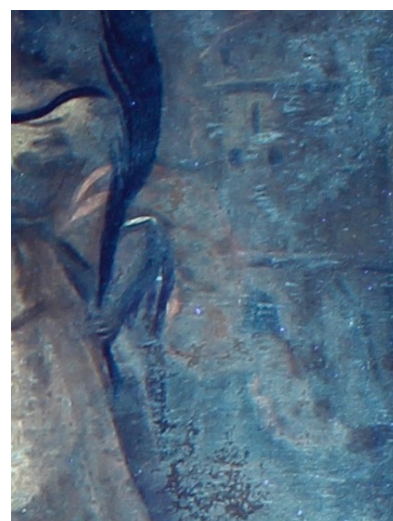
27. Detalle de la palma y la torre de Santa Bárbara, con luz UV.

32 Sin la imagen con luz UV no habría sido posible la identificación del personaje, ya que en la imagen con luz visible no se aprecia la torre de tres ventanas.

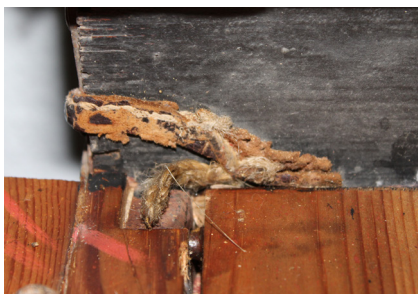
49. Detalle del excedente de remate de la forración externa.

Las piezas de cuero que forran la parte del vaso, la tapa y la que conforma el faldón, están cosidas con un remate y puntadas simples y muy regulares, por ello pudieron ser acondicionados posteriormente los remates de la pieza, ya que se observa una parte de éstos, que se extiende adherida hasta el marco de la escena de San Miguel (Fig. 49).

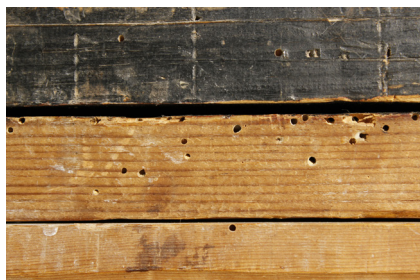
63. Detalle del ataque de insectos xilófagos en la zona de unión de dos paneles.

Pero, el hecho de que la madera tenga una elevada saturación de humedad, la ha hecho más vulnerable al ataque de agentes bióticos, como los insectos xilófagos. Éste está localizado sobretodo en zonas de madera de albura en blanco.

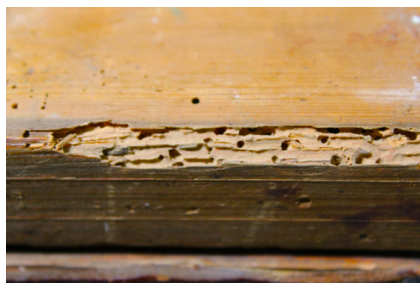
64. Detalle de faltante en una de las aristas de un panel, por el ataque de insectos xilófagos.

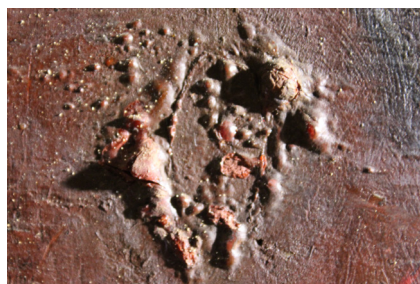
65. Detalle de exhudación de resina de un nudo.

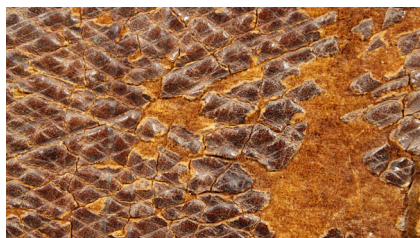
66. Detalle de la descamación en la pieza del faldón.

descamadas (Fig. 66). A su vez esta pérdida de elasticidad, lo ha hecho friable, presentando faltantes en el faldón y esquinas de la tapa principal (Fig. 67).

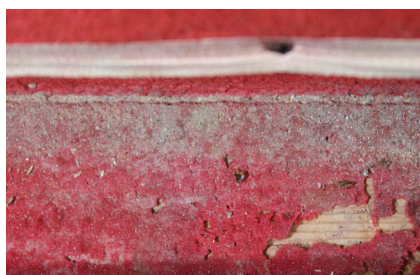
69. Detalle de la suciedad acumulada y los faltantes por el ataque de insectos xilófagos en el revestimiento interno.

Se observa mucha suciedad acumulada, ya que se trata de un tejido con una estructura muy porosa, que atrapa las partículas en suspensión y los restos de serrín que generan los insectos xilófagos; que a su vez han provocado faltantes de material original (Fig. 69), albergando un posible foco sin luz, y con un entorno húmedo para la proliferación de microorganismos que desencadenan otros procesos de degradación.

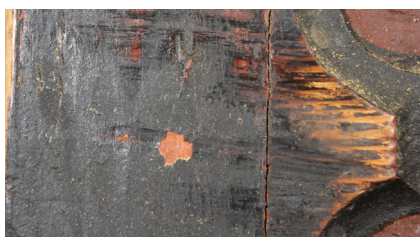
El óleo es un tipo de pintura que envejece de forma estable polimerizando, pero a su vez experimenta un proceso natural e inevitable de oxidación y reticulación, que lo vuelve insoluble y más frágil, esto unido a la presencia de almagra en la preparación, un pigmento de origen natural que posee una elevada higroscopicidad y aumenta su volumen al entrar en contacto con la humedad ambiental, provoca lagunas de película pictórica en algunas zonas determinadas (Fig. 72).

72. Detalle de laguna de película pictórica.

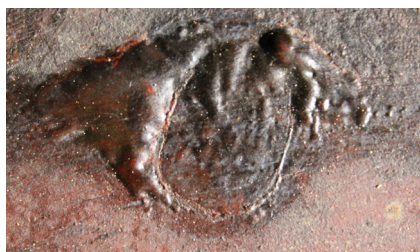
77. Detalle de abolsamiento en la película pictórica por exudación de resina de un nudo.

Mediante luz rasante se evidencian abolsamientos con un patrón circular determinado en algunas zonas de nudos del soporte (Fig.77). Han sido producidos por el desplazamiento de estratos generado por las exudaciones de resina propias de la madera, que al elevarse la temperatura, se licúa generando un volumen al secar, inexistente en el momento de creación de la pieza. Supone una distorsión de la imagen a nivel de su lectura, pero también un deterioro que puede desencadenar la pérdida de todos los estratos en la zona.

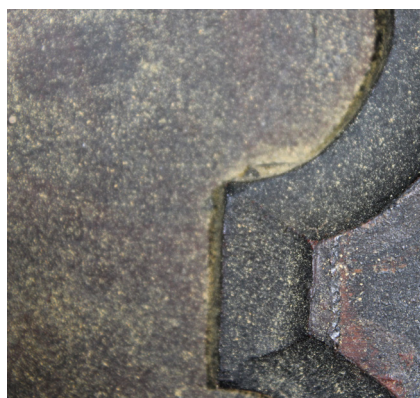
78. Detalle del serrín y la suciedad acumulados en superficie.

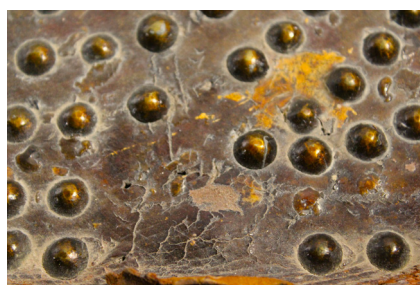
82. Detalle del cuarteado del cuero y depósitos de cera oxidada.

Debido al uso de candeleros de aceite para la celebración de la eucaristía y la iluminación del altar por los fieles con velas como parte de su culto, el cuero está repleto de depósitos de cera oxidada (Fig. 82), y manchas oleosas oscuras, lo cual confirma que se trataba de un mueble muy utilizado para el fin con el que se construyó.

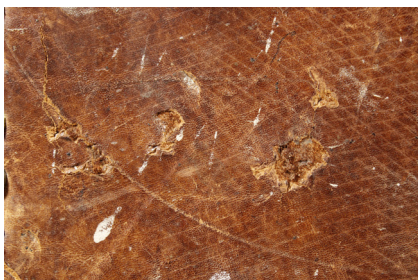
A su vez, presenta numerosas manchas de pintura blanca (Fig. 83), procedentes probablemente de descuidos accidentales, al pintar en cierta ocasión el inmueble en el que se encontraba, ya que estas piezas no estaban especialmente valoradas como patrimonio, por lo tanto, al cambiar el culto social, dejaron de utilizarse habitualmente, cayendo en el olvido.

83. Detalle de manchas de pintura y erosiones en la forración de cuero externa.

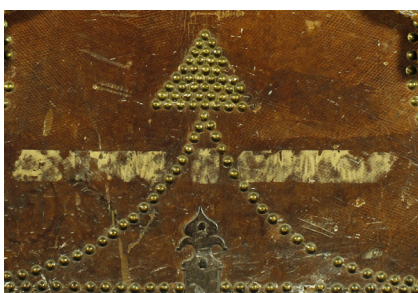
84. Restos de cinta adhesiva en la zona frontal.

El daño más evidente a nivel visual en el recubrimiento de la pieza es una franja horizontal de color crudo, localizada en la parte frontal del vaso entre las cerraduras y bajo la decoración triangular tachonada (Fig. 84). Se trata de restos de adhesivo procedentes de cinta de precinto, que se adhirió en el pasado reciente con fines desconocidos.

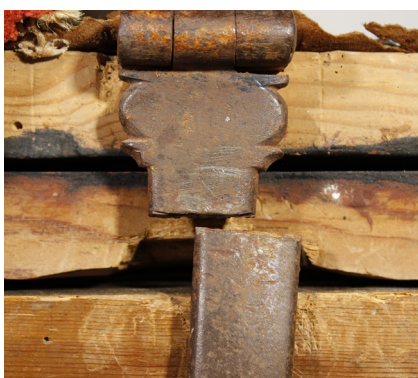
89. Detalle del corte de una de las fallebas.

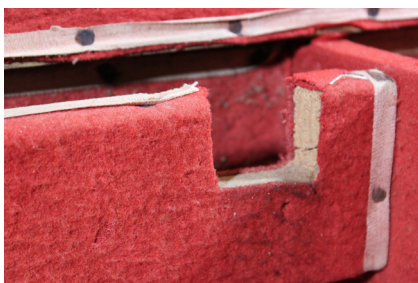
90. Cortes realizados en el espacio interno.

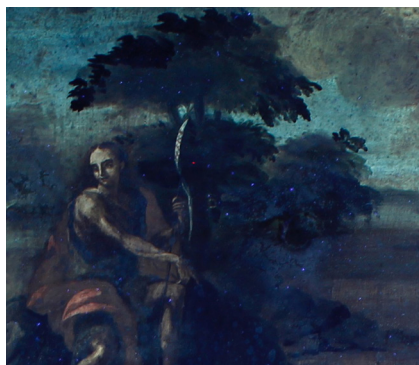
En los estratos pictóricos aparentemente no existen modificaciones, pero en la imagen con luz ultravioleta, se aprecia una fluorescencia opaca (Fig. 91), que delata posibles repintes recientes, que coinciden con retoques en los tonos negros y sobretodo el conjunto de hojas (Fig. 92) que adornan la corona que encuadra a la Virgen.

91. Repintes en los tonos negros, imagen con luz UV.

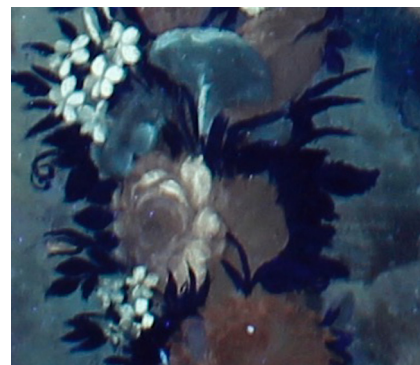
92. Detalle con luz UV del repinte de las hojas en la corona de la Virgen.

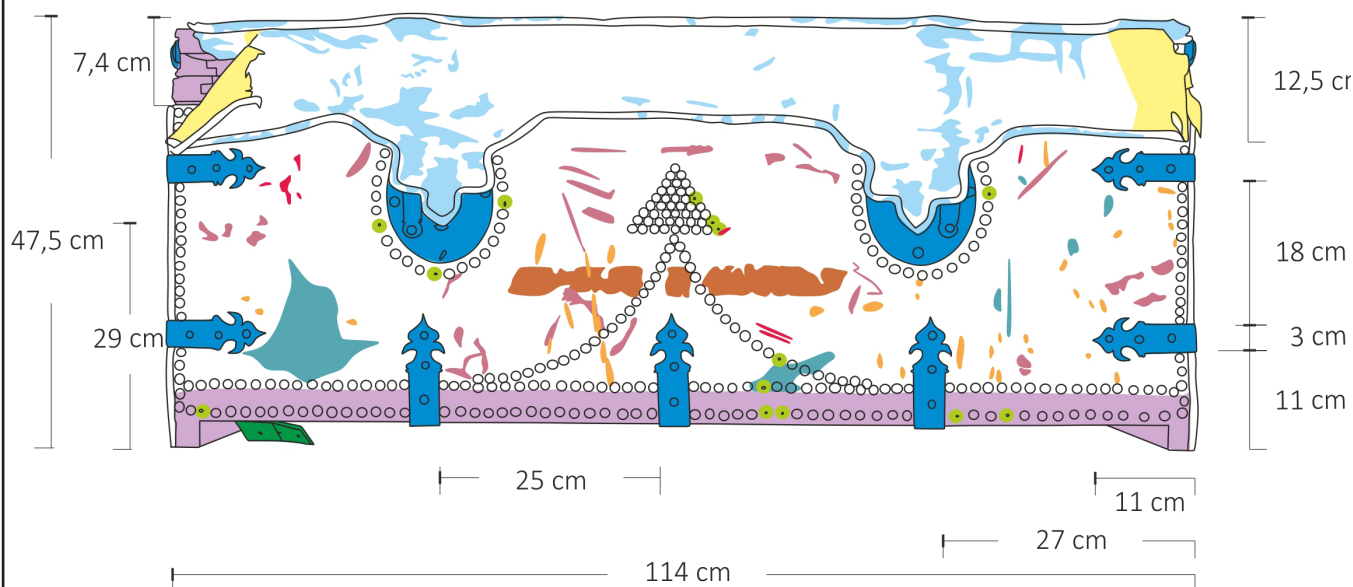
DIAGRAMAS DE DAÑOS

| | Oxidación guarniciones metálicas | | Erosiones en el cuero |

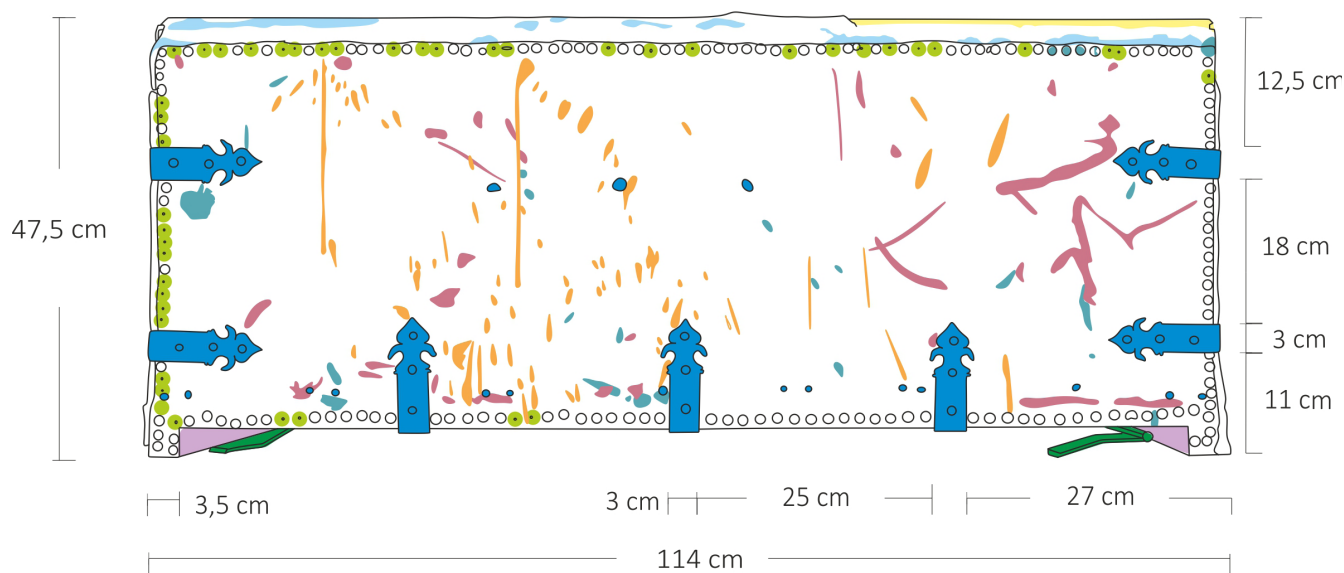
DIAGRAMAS DE DAÑOS

| | Oxidación guarniciones metálicas | | Erosiones en el cuero |

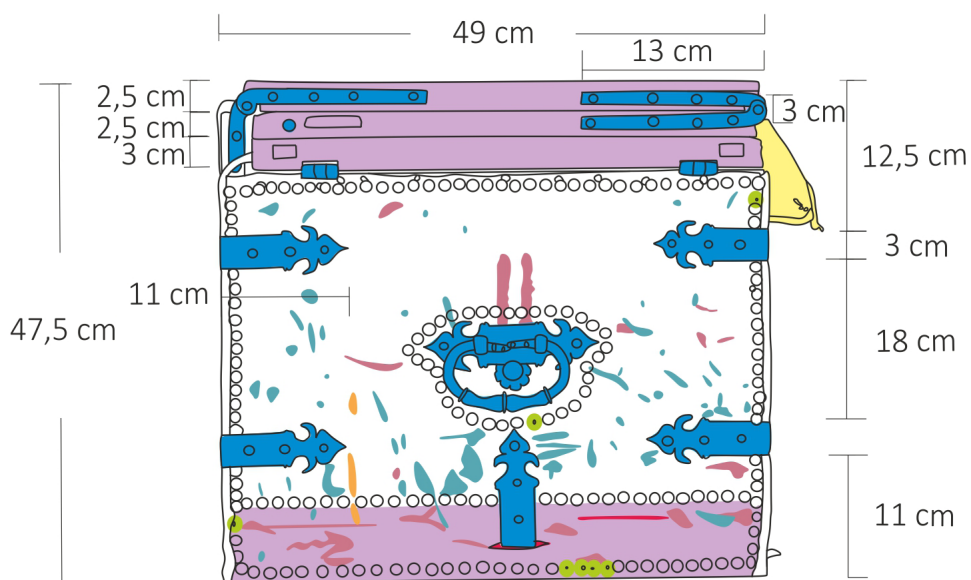
DIAGRAMAS DE DAÑOS

| | Oxidación guarniciones metálicas | | Erosiones en el cuero |

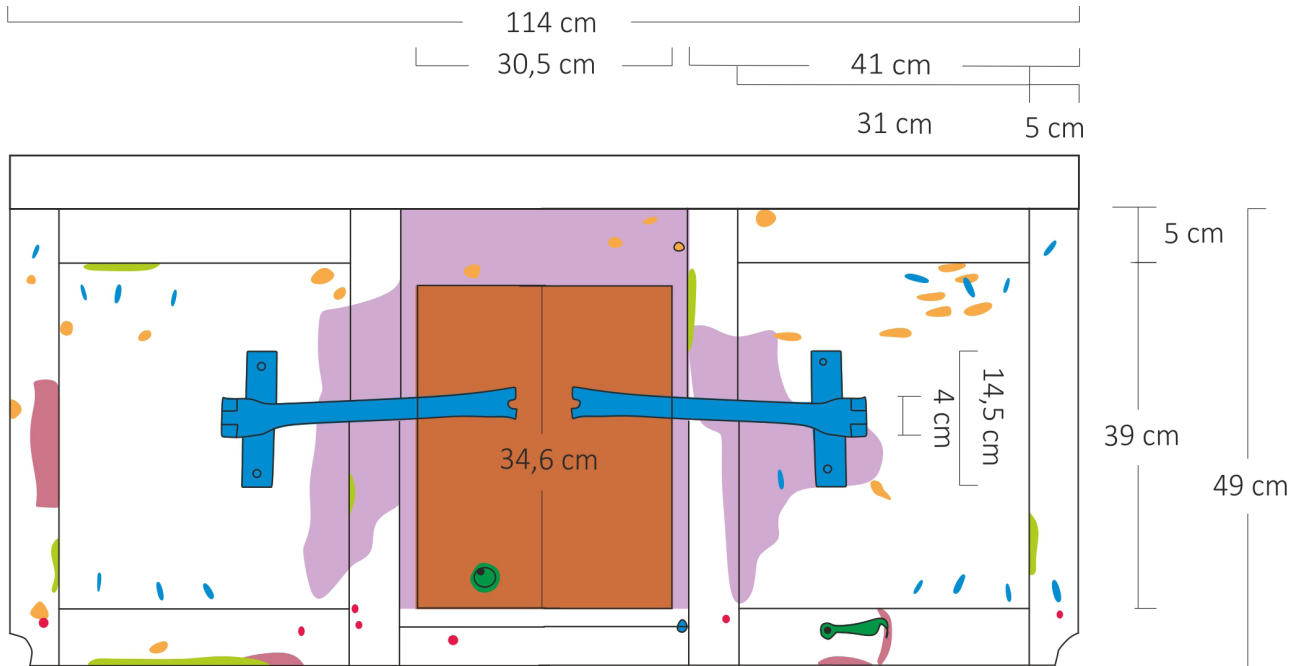
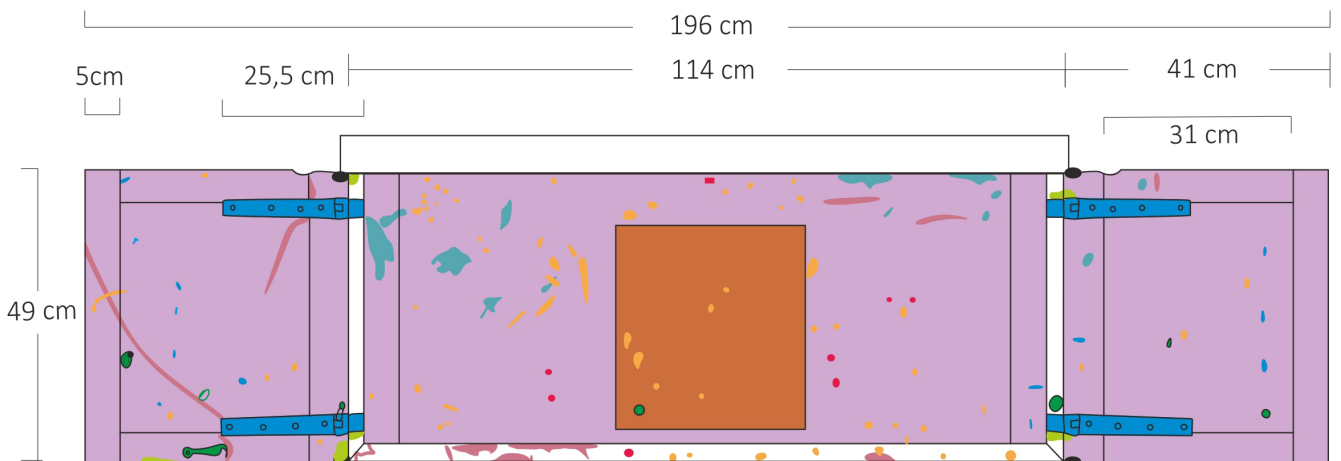
VISTA AÉREA (CERRADO)

| | Oxidación piezas metálicas | | Erosiones |
