**EL RETABLO DE LA VIRGEN DEL PILAR DE
LA IGLESIA DE SAN BERNARDO ABAD
DE GEA DE ALBARRACÍN**

**ESTUDIO HISTÓRICO-TÉCNICO Y ANÁLISIS DEL ESTADO
DE CONSERVACIÓN**

Presentado por Rocío Castellote Simón

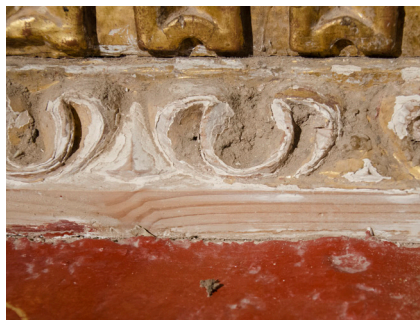
Figura 21. Soporte lígneo visible tras el desprendimiento de elementos ornamentales.

Prestando atención a las zonas más accesibles del soporte lígneo que han quedado visibles como consecuencia de desprendimientos o pérdidas de los estratos superiores puede establecerse que el retablo está confeccionado en madera de conífera (*Figura 21*). Sin embargo, la veracidad de esta información no puede corroborarse con total exactitud debido a la imposibilidad de acceder a la parte trasera del retablo. En el proceso de construcción de los retablos solía seleccionarse madera propia de la zona, de fácil obtención, que

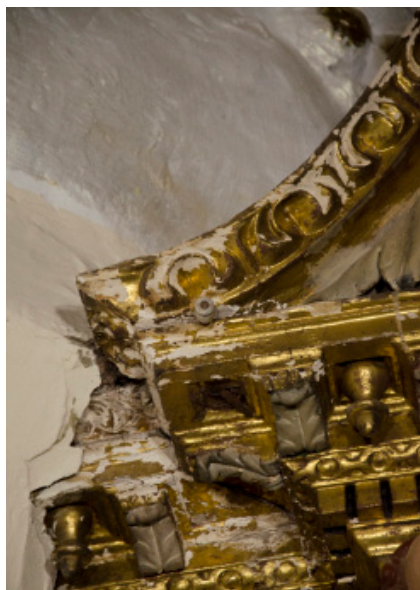
Figura 27. Detalle del asentamiento directo de la yesería sobre la mazonería.

Originariamente, el retablo no fue concebido para ser ubicado en su actual emplazamiento, sino que se encontraba en la capilla privada de la familia Dolz de Espejo. El momento de su traslado a la iglesia de San Bernardo Abad se desconoce, si bien son apreciables las modificaciones efectuadas sobre el conjunto para su adecuación a ese espacio (*Figura 27*). Como resultado, en las zonas laterales del retablo más protuberantes y próximas al muro (prin-

principalmente en el cuerpo superior), resulta visible la ejecución y enyesado del cascarón de la capilla de forma posterior a la colocación del retablo. El resultado, es la pérdida de parte de la mazonería como consecuencia del apoyo directo de los elementos ornamentales del muro sobre ésta, quedando cubierta por esa labor de enyesado e induciendo a un posible desgaste y debilitamiento de la estructura.

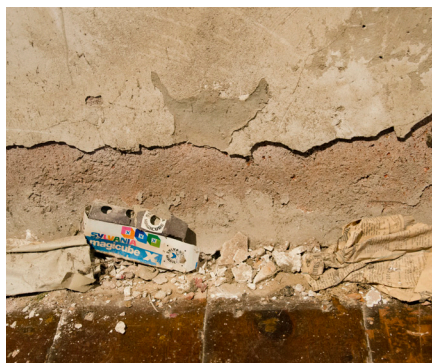
Figura 29. Hacinamiento de escombros en la parte trasera del frontal de altar.

Tras retirar el frontal de altar, se apreció un hacinamiento de escombros depositados en la parte trasera, siendo éstos de muy diversa naturaleza (Figura 29), y denotando un proceso acumulativo de suciedad a lo largo del tiempo.

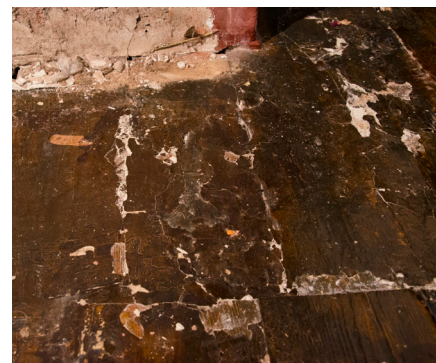
Figura 30. Estado del piso circundante al retablo.

El piso de madera que se extiende por la planta del inmueble presenta en la zona circundante al retablo un estado de elevada precariedad (Figura 30). Éste hecho resulta poco perceptible ya que, habitualmente, frente al retablo suele colocarse un banco de madera, que debió ser retirado para la adecuada observación del conjunto. Ello desveló el problema de humedad que afecta al suelo, planteando la hipótesis de un posible problema de filtración. Éste factor, sumado al ataque de insectos xilófagos, ha propiciado un debilitamiento de la madera provocando que ésta ceda con relativa facilidad debido a su estado de podredumbre en el piso circundante al retablo, extendiéndose incluso dicho ataque de plagas a la zona del zócalo (Figura 31). Unas condiciones de elevada humedad relativa junto con una escasa iluminación y mala ventilación pueden propiciar la proliferación de éstas plagas de origen biótico, que consecuentemente atacarán la madera debido a su condición de material orgánico que contiene componentes esenciales para su nutrición y desarrollo.

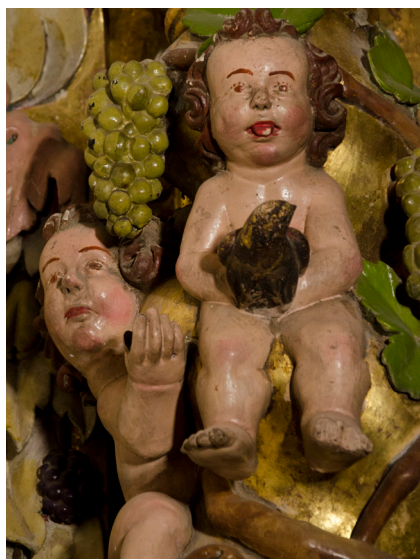
Otra de las patologías presentadas está vinculada con un transporte inadecuado de las piezas que componen el retablo, posiblemente cuando éste fue trasladado a la iglesia parroquial desde su lugar de origen. La falta de precaución en la manipulación de los elementos estructurales, ha provocado la rotura y consiguiente pérdida de pequeñas piezas de la composición tales como elementos anatómicos de los ángeles, partes de las decoraciones vegetales, esquinas o zonas con elementos decorativos protuberantes más susceptibles a la fragmentación, etc. (*Figura 32, Figura 33 y Figura 34*).

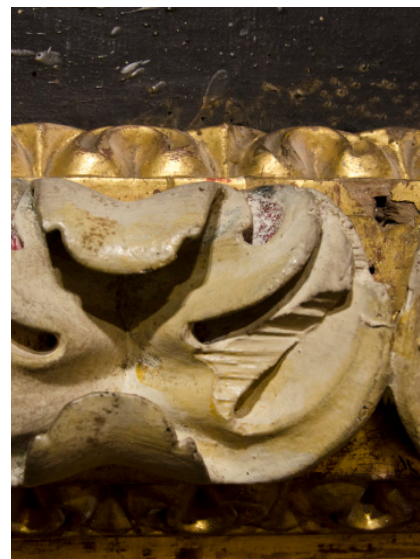
Figura 35. Pérdidas puntuales localizadas en las tallas de uvas.

Puntualmente, en los elementos compositivos de mayor relieve, también se observan pérdidas globales de todos los estratos, siendo visible el soporte lúneo. Teniendo en cuenta la ubicación de estos deterioros, pueden relacionarse directamente con alteraciones de tipo mecánico inducidas por la acción del hombre, tales como golpes y erosiones durante el traslado y montaje del retablo (*Figura 35*).

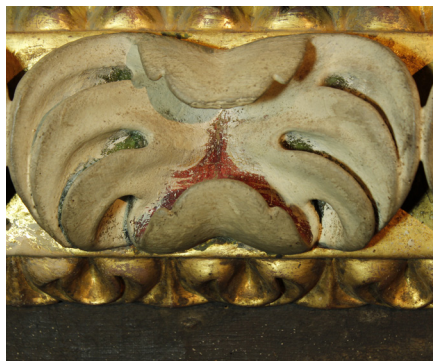
Figura 37. Detalle de policromía original visible puntualmente en los intersticios de las tallas.

Como puede observarse en la Figura 37, en la zona interna de la ornamentación vegetal se aprecia una tonalidad rojiza no cubierta por el repinte. Si se efectúa una comparativa con el escudo restaurado que remata el retablo, es visible la correspondencia en cuanto al croma, indicando que en origen los elementos policromados del retablo presentaban, posiblemente, el mismo aspecto.

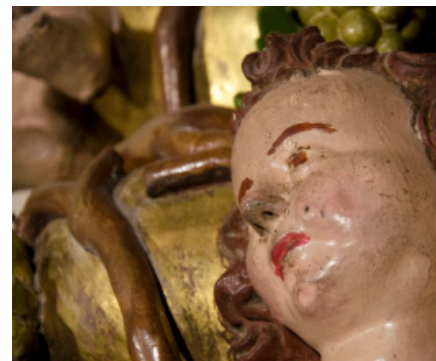
Figura 38. Detalle de la pátina de envejecimiento que afecta al rostro de un niño.

laca⁴⁹. Es precisamente el empleo de éste material como capa de protección aquello que también contribuye a la formación de una pátina de envejecimiento, oscureciendo y alterando cromáticamente los elementos escultóricos (*Figura 38*).

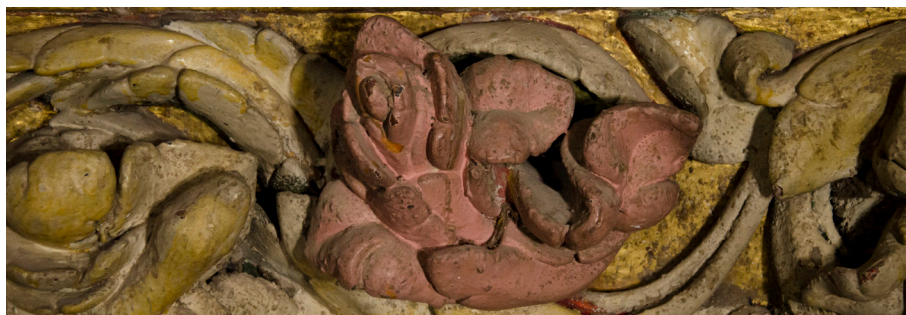
Figura 39. Detalle de los repintes efectuados sobre el friso del banco.

En la *Figura 39*, se observa otra muestra de los repintes de índole instruista, ubicados en la zona inferior de la moldura que enmarca el lienzo. A la falta de academicismo de la propia intervención hay que sumar las condiciones en que fue realizada, puesto que de forma subyacente a la capa de repinte, se aprecian depósitos cerosos que fueron cubiertos con una gruesa capa de pintura. Ello indica que, posiblemente, el repinte no sólo está efectuado sobre el estrato policromo primigenio sino, también, sobre capas de suciedad adherida en mayor o menor grado a la superficie original.

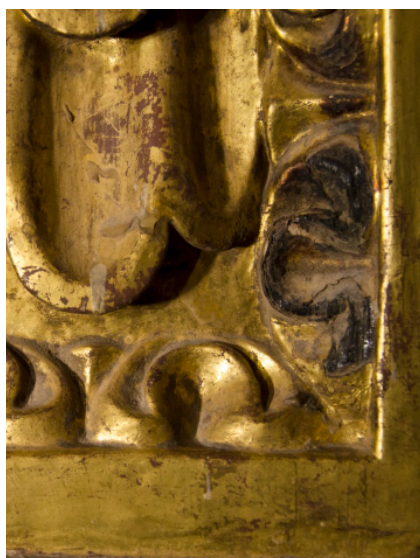
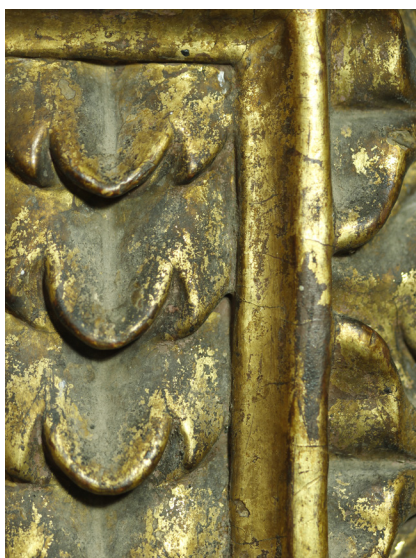
Figura 44. Concreciones / manchas de origen desconocido.

Figura 45. Detalle de las concreciones localizadas en el banco y sotabanco.

En el banco y sotabanco del retablo se distinguen manchas de origen desconocido (*Figura 44* y *Figura 45*), con aspecto de concreciones adheridas al estrato metálico. Al igual que en el caso de las imágenes escultóricas, podría tratarse de una capa de goma-laca o resina aplicada a modo de protección que, con el paso del tiempo, ha oscurecido alterando cromáticamente el oro.

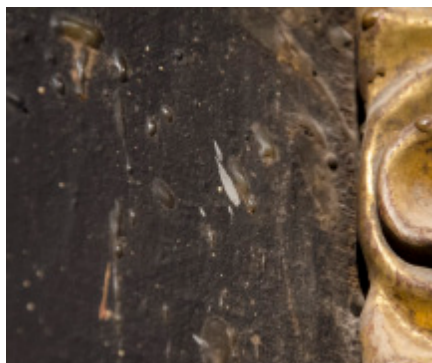
Figura 48. Detalle de quemado del lienzo.

Junto con las salpicaduras de naturaleza cerosa, puntualmente se observan algunas de pintura blanca (Figura 48), también presentes en zonas próximas al entablamento. Éstos depósitos de pintura coinciden cromáticamente con la pintura empleada en los muros de la iglesia, indicando que dichas salpicaduras se produjeron durante el proceso de enyesado del cascarón de la capilla o bien durante el posterior pintado de las paredes.

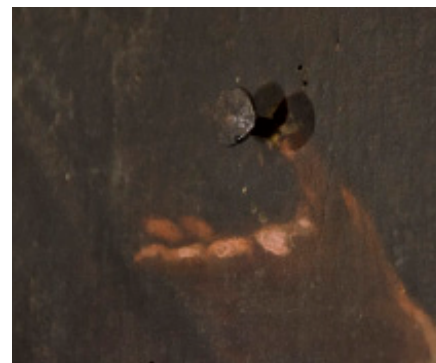
Figura 49. Detalle del clavo del lienzo.

Destaca la presencia de un clavo ubicado en la mitad inferior del lienzo, coincidiendo con la mano del Apóstol Santiago (Figura 49).
