TFG

ESTUDIO TÉCNICO Y DEL ESTADO DE CONSERVACIÓN DE UNA PINTURA AL ÓLEO REALIZADA SOBRE EL TABLERO DE UNA MESA ABATIBLE DECORATIVA

Presentado por Alicia Durán González

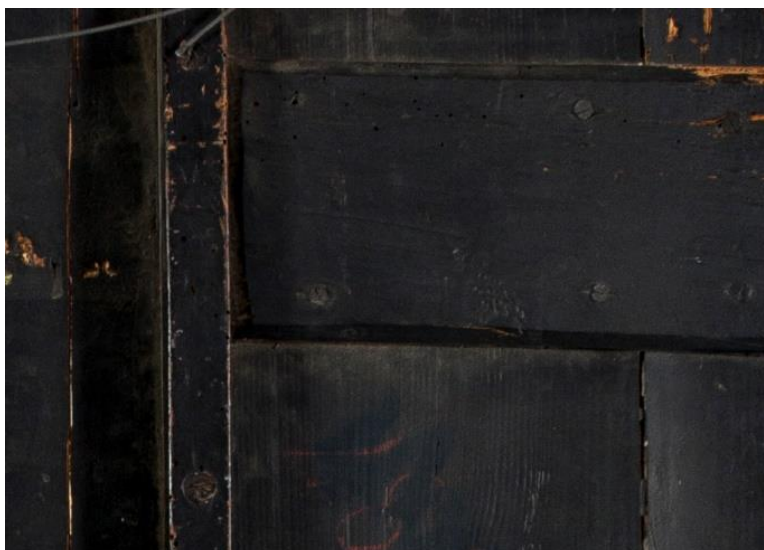
El análisis de los materiales de la obra, más concretamente de los tornillos originales, permitió determinar que la pieza no se trataba de una réplica posterior, pues el estudio de los mismos reveló que se trataban de tornillos fabricados a mano, técnica que quedó obsoleta tras la revolución industrial y la llegada de la producción en serie⁹. Por tal motivo, se refuerza la teoría de que la pieza está datada alrededor del S.XVIII.¹⁰

Fig. 16 Detalle del reverso en el que se pueden apreciar algunos tornillos originales (S.XVII) aparentemente hechos a mano por las irregularidades que presentan.

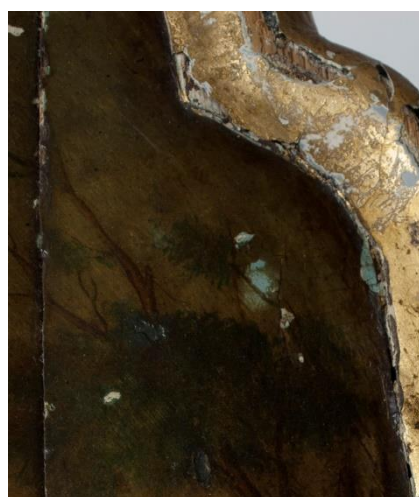
En cuanto al cromatismo, es difícil discernir los colores originales presentes en la obra debido al fuerte amarilleamiento y opacidad del barniz, que cubren la totalidad de la escena con un velo amarillento. No obstante, se podría intuir que la selección de colores no estuvo sujeta a un detenido estudio cromático, sino que más bien se utilizaron los colores de forma azarosa; rigiéndose únicamente por luminosidades y tonos para aportar cierta profundidad y en todo caso destacar a los personajes gracias a la utilización de tonos vibrantes en sus uniformes.

Fig. 19 Detalle de la zona superior derecha en el que se puede apreciar el aspecto del cromatismo original a través de una cata de limpieza del barniz .

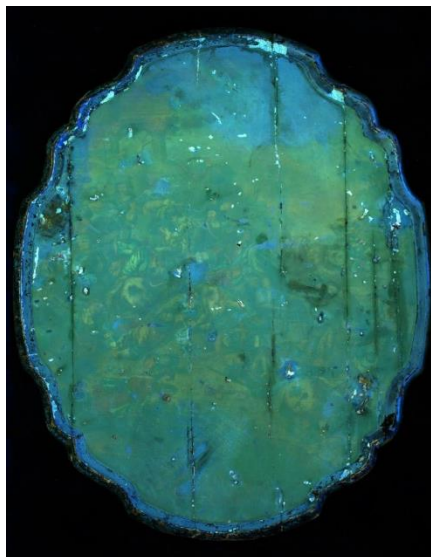
Fig. 20 Fotografía general del anverso con luz ultravioleta

el aparente grosor de esta capa, hecho que ha quedado confirmado gracias al examen y fotografiado con luz ultravioleta¹³¹⁴.
