PROPUESTA DE INTERVENCIÓN DEL RETABLO DE ÁNIMAS DE LA IGLESIA DE SAN BERNARDO ABAD DE GEA DE ALBARRACÍN

Presentado por Julián Rodríguez Montagut
Tutor: Eva Pérez Marín

Facultat de Belles Arts de Sant Carles
Grado en Conservación y Restauración de Bienes Culturales
Curso 2015-2016

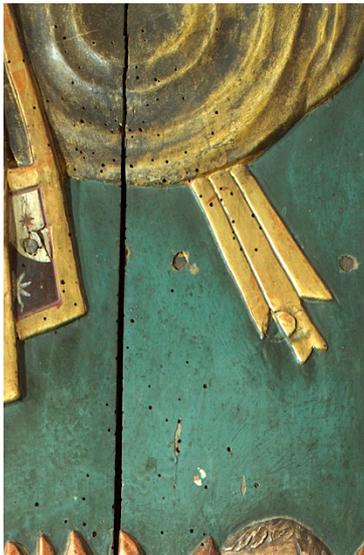
Figura 20. Detalle de clavos en disposición vertical.

Asimismo, en lo que se refiere al bajorrelieve está formado por cuatro paños de diferentes medidas. El primero de 133,5 x 16,5 cm, el segundo 133,5 x 24 cm, el tercero de 133,5 x 24,5 y el cuarto de 133,5 x 17,5 cm. Al no poder visualizar el reverso de la pieza, no podemos afirmar que tipo de ensamblaje presenta, ni que refuerzo está distribuido en sus uniones. Sin embargo, en el anverso de la tabla se pueden observar clavos de hierro forjado en línea recta y de manera horizontal, dispuestos en la zona superior e intermedia (*Figura 20*). Aunque se desconoce si estos travesaños son los originales, pues los clavos presentan cabeza redonda en vez de rectangular que sería característica de la época.

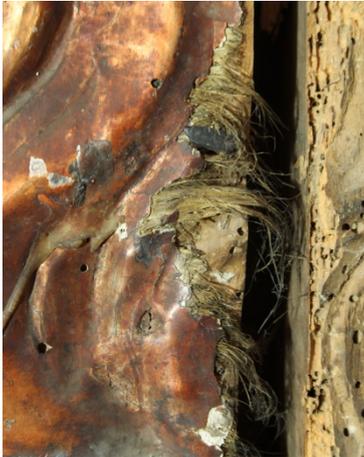
Figura 21. Detalle de la estopa e imprimación.

Los volúmenes obtenidos en el bajorrelieve se alcanzan gracias a la madera tallada, creando formas e imágenes representativas. Del mismo modo, para otorgar mayor cuerpo a la pieza y mitigar las zonas poco regulares, como nudos o huecos, se observa una capa de estopa, donde se aplican varias manos de cola de conejo para facilitar y asegurar un adecuado agarre de las capas posteriores. No obstante, se desconoce si cubre el relieve en su totalidad o únicamente las juntas. Una vez dispuesta, la capa de imprimación permite la confección más detallada de la iconografía presente. En la *Figura 21* debido al mal estado de conservación, se muestra la estopa citada y el aparejo característico, de color blanco.

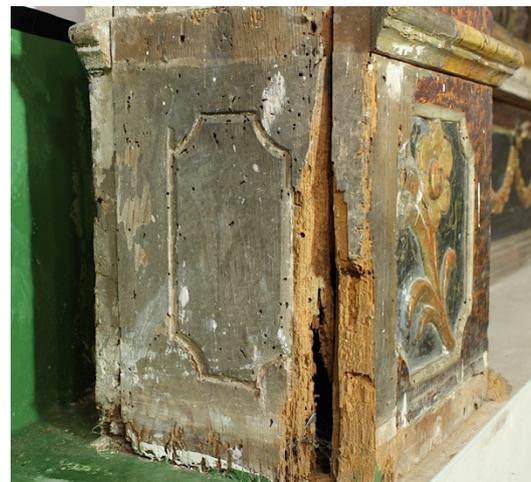
Asimismo, se han producido desprendimientos de preparación y policromía afectados por esta patología (Figura 28).

En la mayoría de los casos, los insectos xilófagos tienden a atacar esas partes debilitadas de la madera, generando un mayor daño y fragilidad a la pieza. De igual modo, el aletón izquierdo presenta un agrietamiento en el soporte que divide la pieza en dos (Figura 29), también provocado por los cambios dimensionales de la madera en sus movimientos de hinchazón y merma.
