**INFORME TÉCNICO DE LA PINTURA  
MURAL DE BERNARDO CARRATALÁ EN  
LA CALLE LA PURÍSIMA, ELDA (ALICAN-  
TE)**

**Presentado por Alejandro Jiménez Vicedo**

**Facultat de Belles Arts de Sant Carles**

**Grado en Conservación y Restauración de Bienes Culturales**

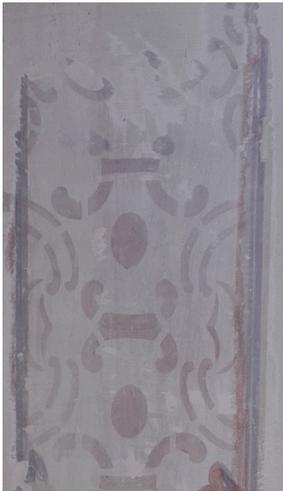
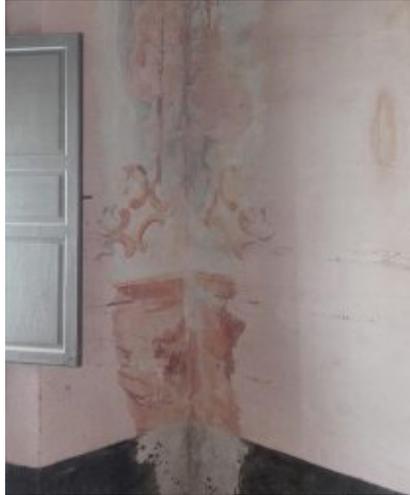
Figuras 4 y 5. Decoración mural subyacente.

ricos de motivos florales y decorativos que quedaban todavía visibles en los fragmentos de pared conservados, pero que se encontraban cubiertos por las numerosas capas de repintes (figuras 4 y 5).

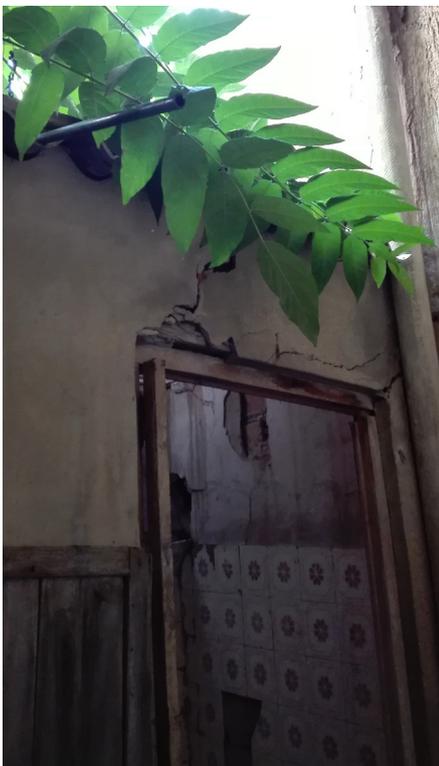
Figura 8. Presencia de vegetación.

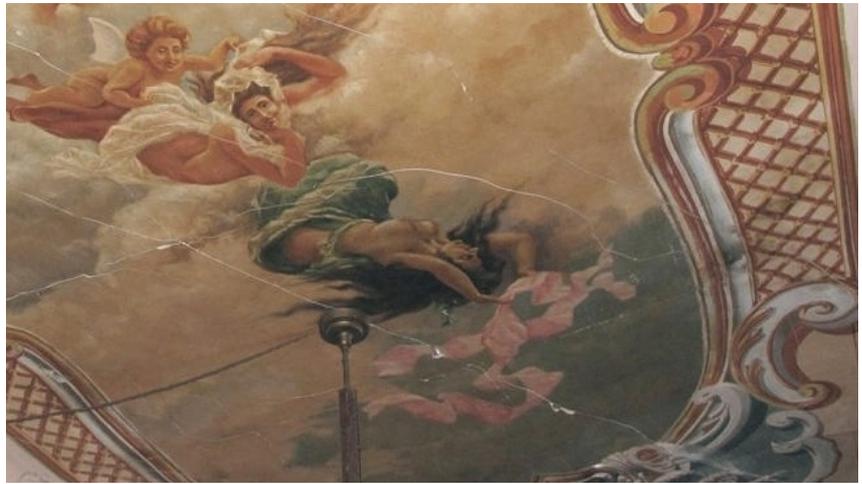
Figura 27. Posición original de la lámpara

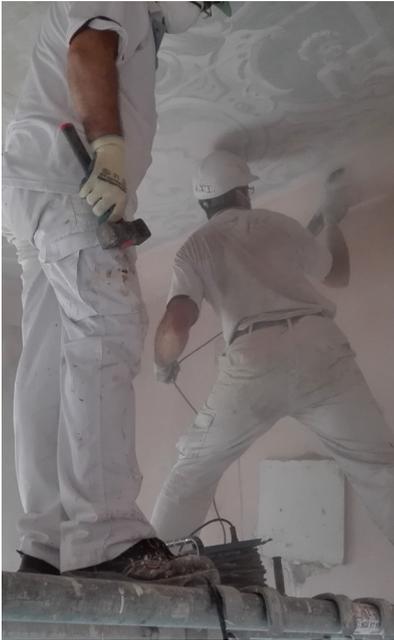
Figura 35. Eliminación de la escayola perimetral para el acceso

Una vez protegida la obra, se procedió a la eliminación de la escayola que sirve de perímetro al mural para poder acceder a la sujeción del cañizo. Se encontró en este punto la dificultad técnica que suponía el hecho de que el

cañizo se encontrase sujeto entre sí por medio de cuerdas claveteadas directamente a las vigas de madera.

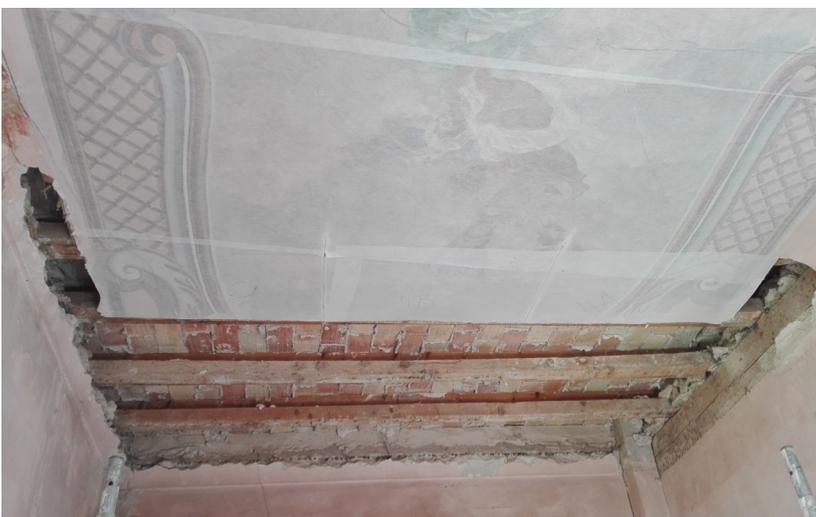
Figura 38. Extracción de la primera mitad del mural.

Una vez extraída la primera mitad de la superficie total de la obra (figura 38), realizaron los cambios pertinentes para continuar la labor siguiendo una de las grietas de gran tamaño en el lado izquierdo del mural, a fin de favorecer la estabilidad y la sujeción de la pintura que se encontraba gravemente debilitada y levemente sujeta a las vigas en esta zona, dando lugar a la variación del croquis de extracción inicial (véase figura 41) al tener que doblar la superficie extraída por motivos de seguridad para la obra.

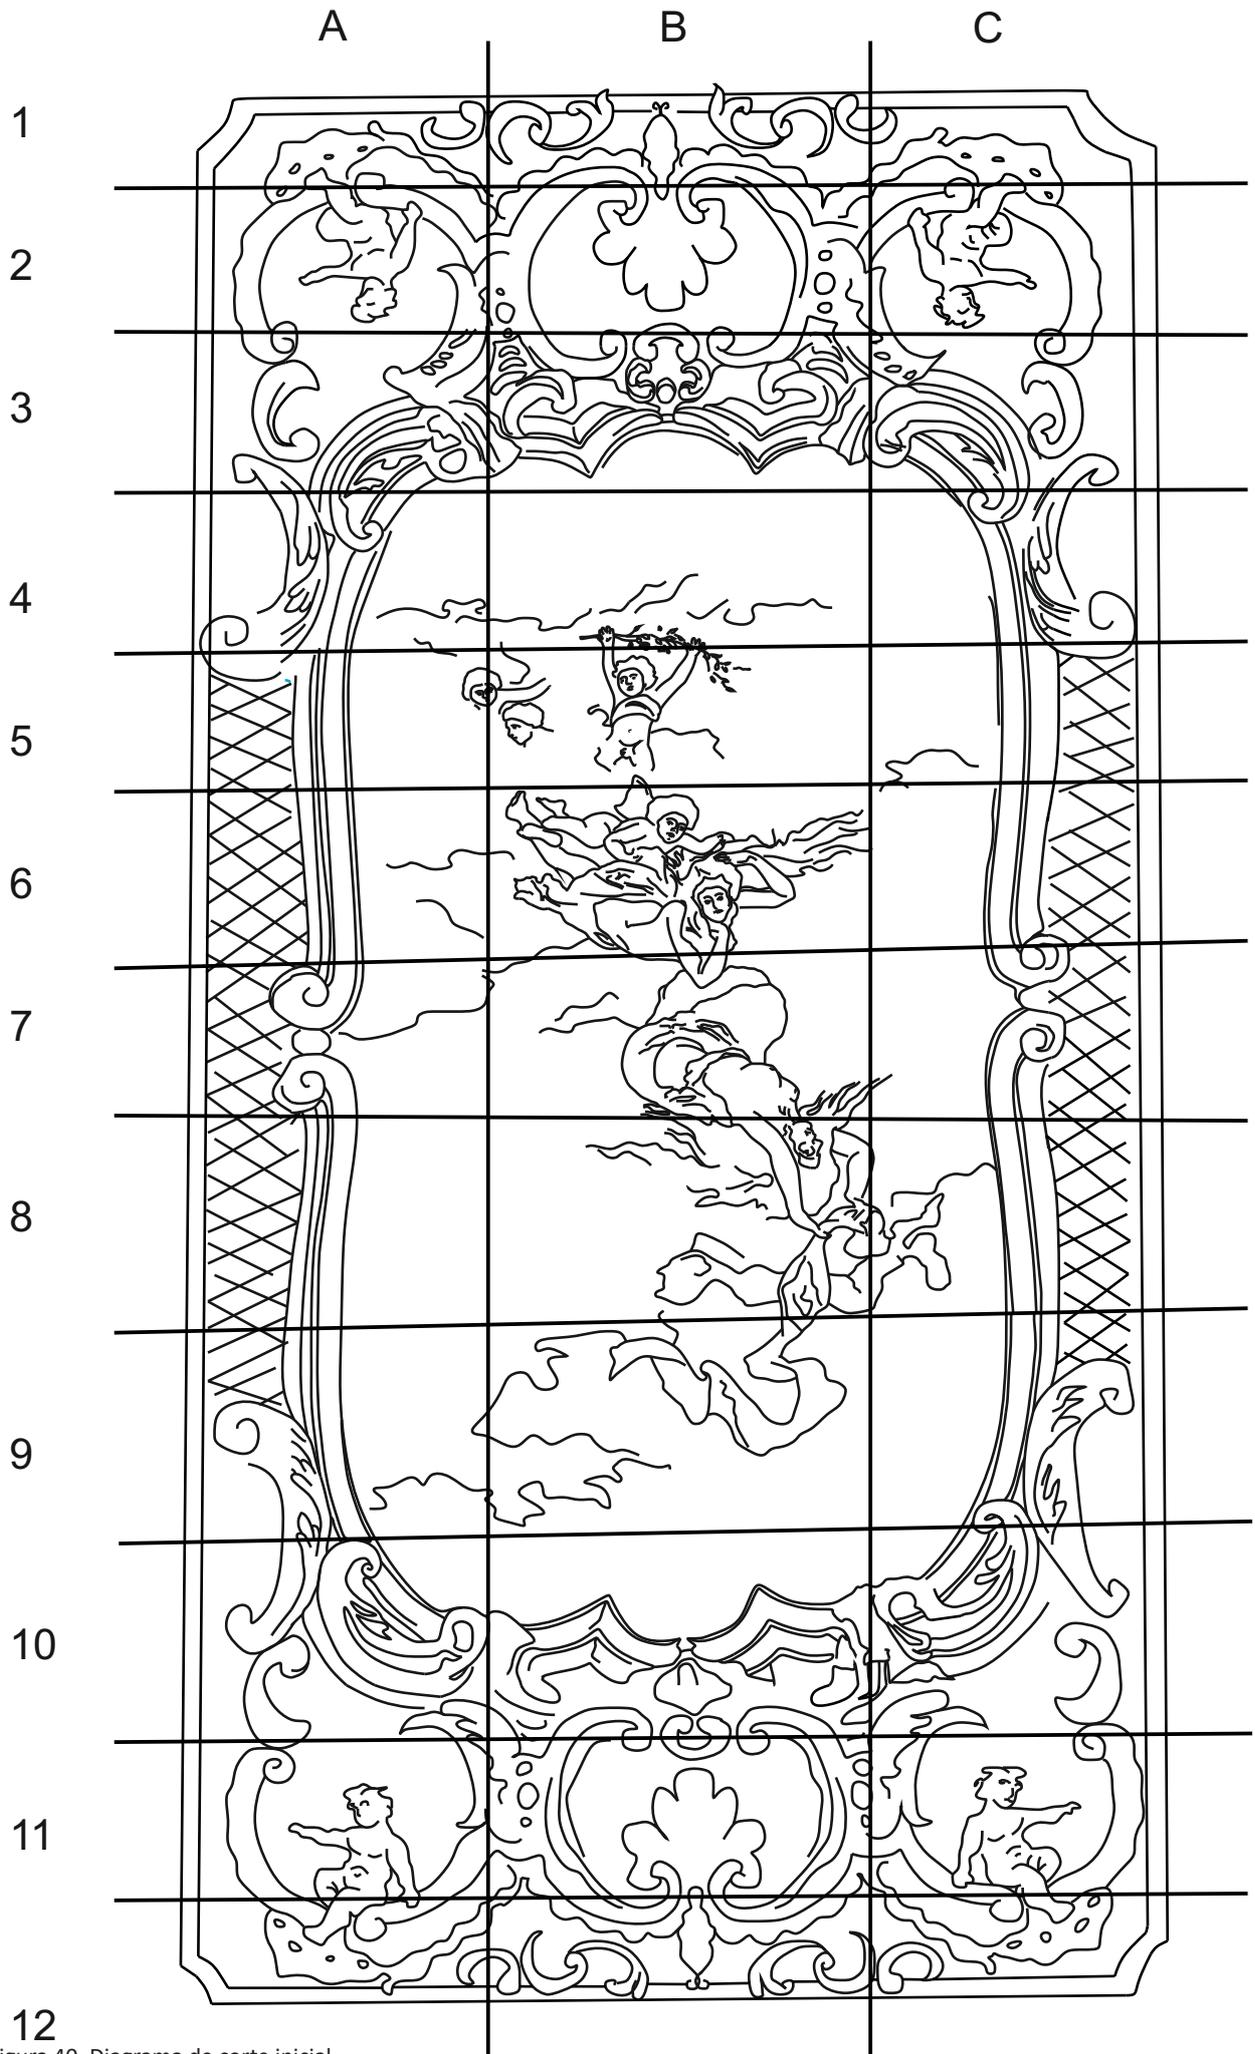
12  
Figura 40. Diagrama de corte inicial.

Durante la separación de las partes, y según los informes recogidos tras la fragmentación de la obra, para la sección del techo se siguieron las fisuras existentes y ocasionadas sobre la pintura mural de forma natural por los movimientos arquitectónicos y estructurales, evitando en cualquier caso la división de elementos figurativos relevantes como son rostros y manos.

Durante la realización del croquis de corte inicial (figura 40), se usaron de este modo como guía las vigas de madera y fracturas existentes en la obra, y se numeraron todos los fragmentos a extraer.

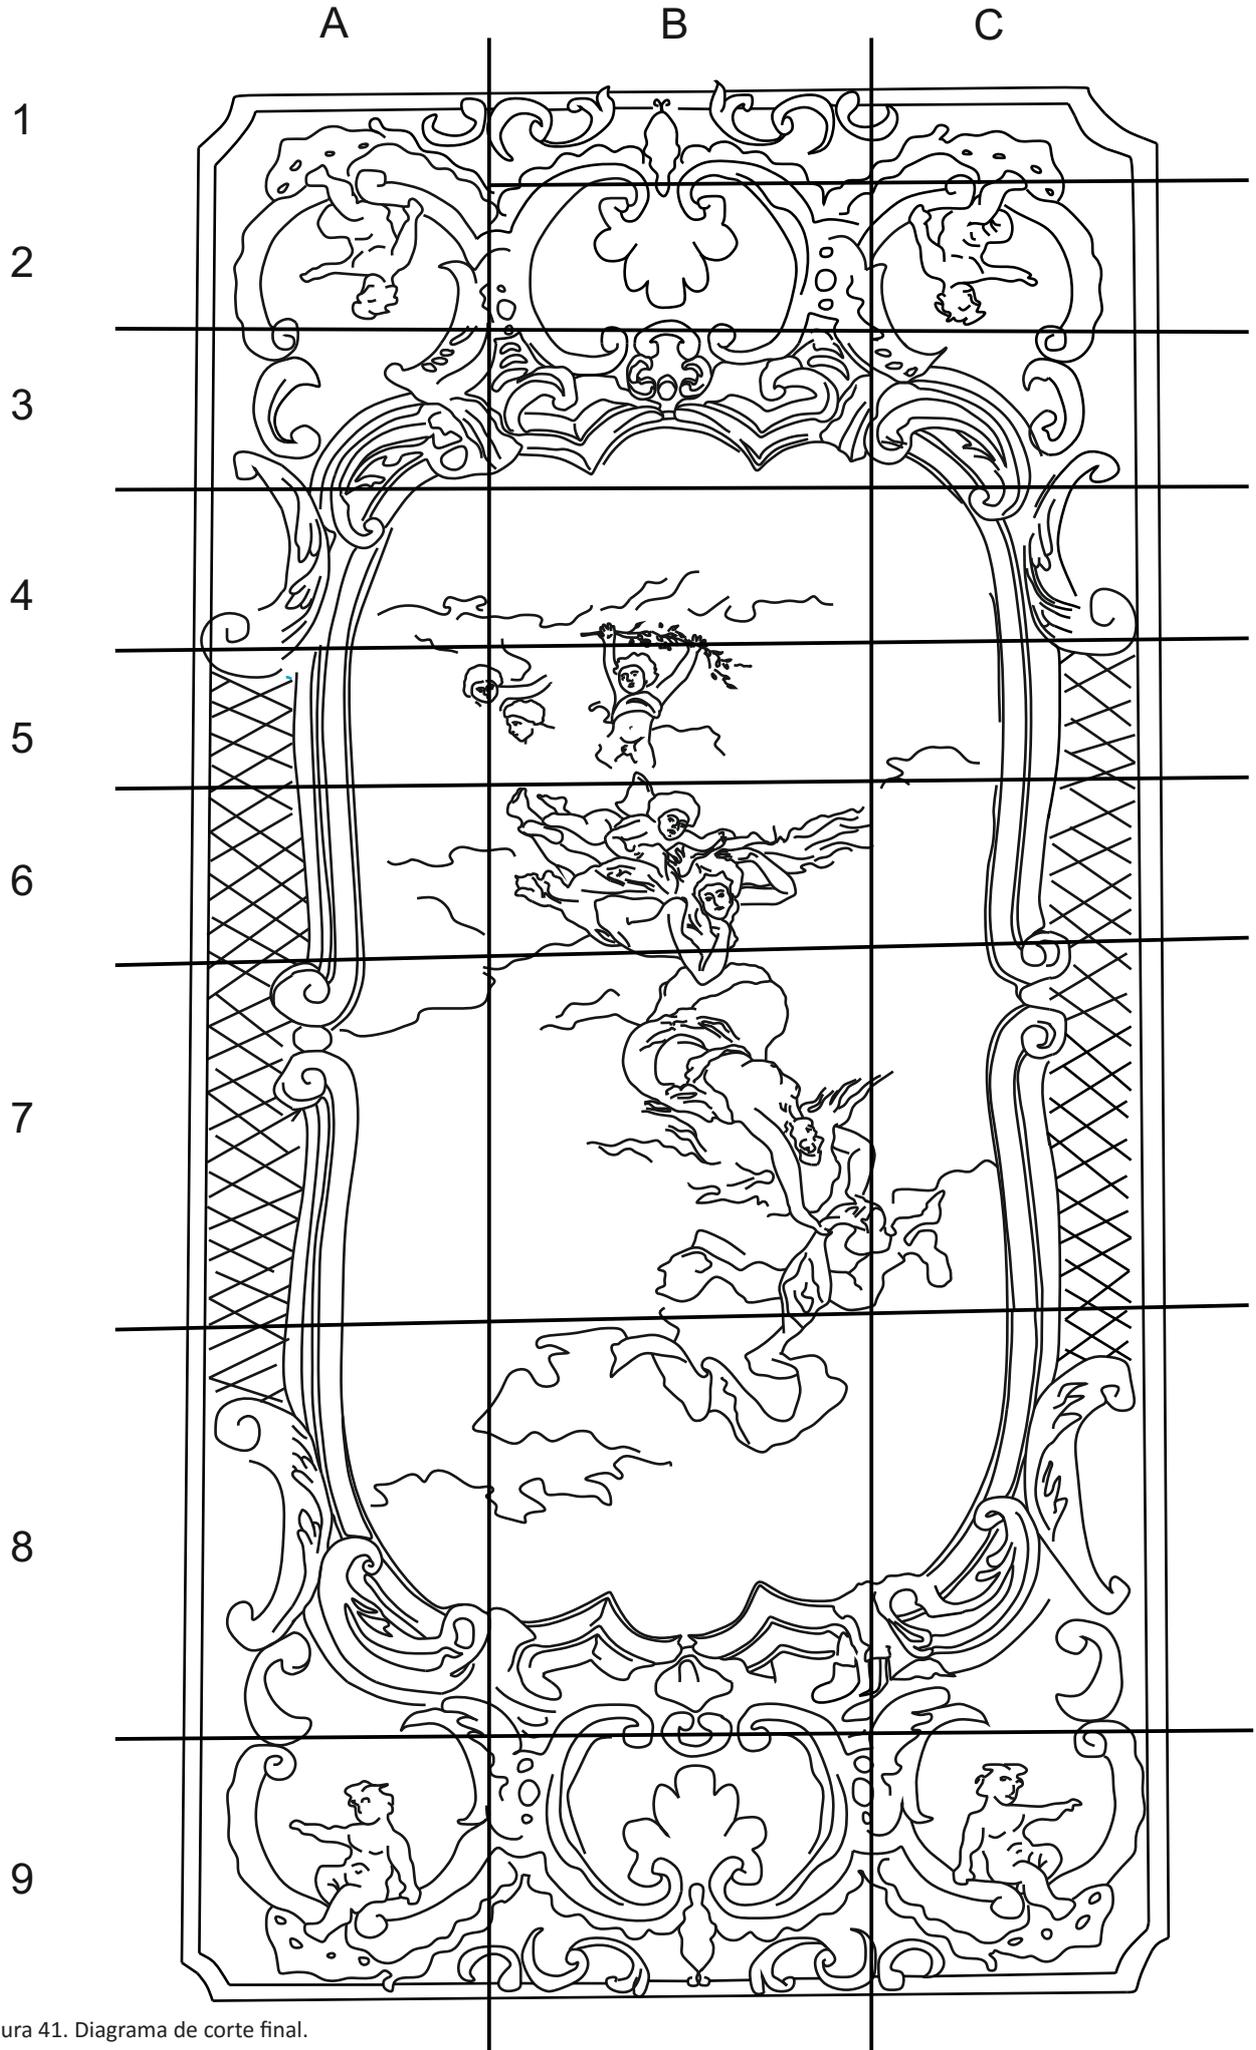
Figura 41. Diagrama de corte final.

De este modo, al finalizar la intervención de arranque, algunas de las piezas extraídas doblaron su tamaño inicialmente pensado, dando lugar así a un total de 26 fragmentos que dividían ahora la pintura mural.

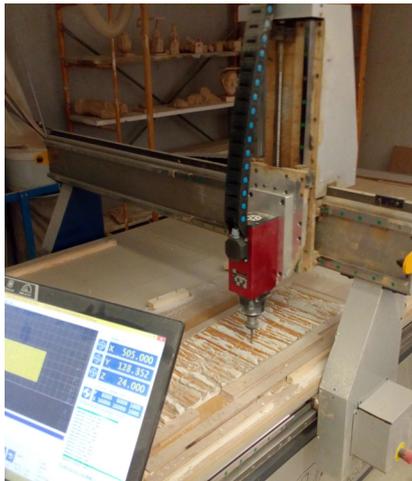
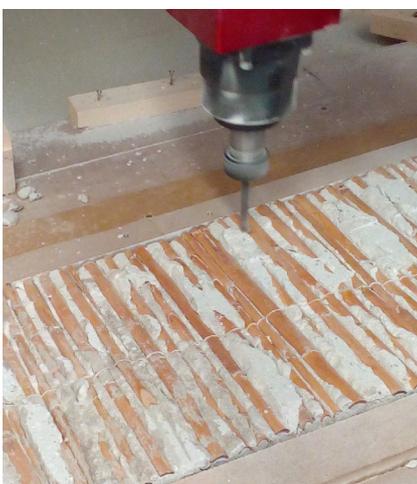
Figuras 45 y 46. Prueba de desbastado con fresadora 3D

Otros problemas que plantea el uso de este método son la posibilidad de generar daños en la pintura, provocados por las propias vibraciones de la máquina y problemas derivados de un movimiento descontrolado de la pieza en la mesa de rebajado. Una de las soluciones planteada para este último inconveniente es la posibilidad de realizar un bastidor de sujeción a medida para cada una de las piezas que las contenga durante el aligerado del reverso, minimizando así el movimiento ocasionado por la máquina.

Para arrojar luz sobre estas suposiciones inciertas, la empresa llevó a cabo una prueba sobre un fragmento de pequeñas dimensiones de la obra, concretamente de una zona de la pintura con menor valor, ya que se trataba de una de las decoraciones del marco ornamental que envuelve la pintura, utilizando una fresa plana del 8 y dejando el grosor de la pieza en 21 mm, con el objetivo de reducirlo en una segunda intervención si fuese necesario y el soporte lo permitiera (figuras 45 y 46).

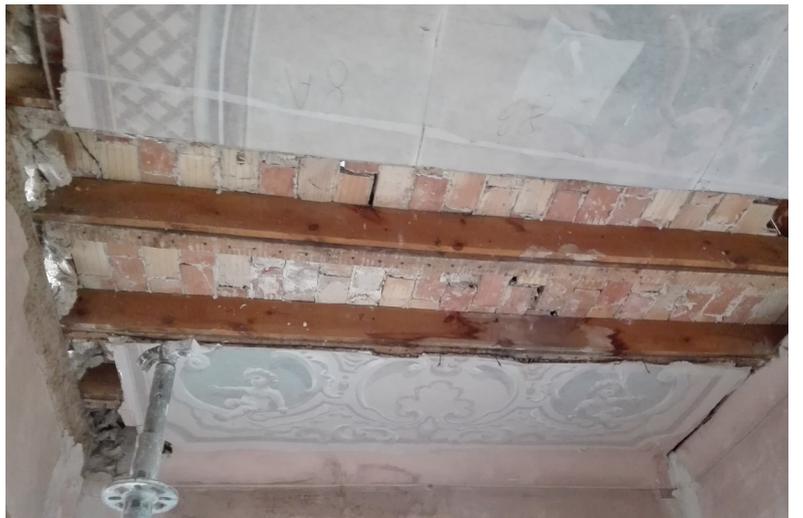
Figura 64. Vigas visibles tras el arranque.
