CONSERVACIÓN PREVENTIVA DE LAS PINTURAS MURALES DE LA IGLESIA DE SANTA MARÍA DE MAÑÓN, A CORUÑA.

Presentado por Francesco Devicienti López

Facultat de Belles Arts de Sant Carles

Grado en Conservación y Restauración de Bienes Culturales

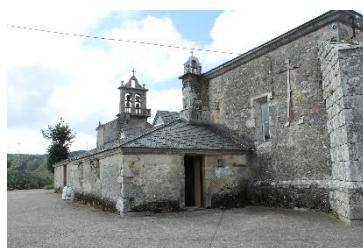
Existe un alto riesgo de absorción de humedad desde la parte exterior del muro cuando el agua de lluvia entra en contacto con este. Por lo tanto se hace necesaria la implantación de canalones que eviten el goteo directo del agua proveniente del tejado, sobre todo en zonas climáticas con gran cantidad de precipitaciones a lo largo del año. Estos canalones deberán desaguar en una zona concreta, con el fin de evitar encharcamientos que entren en contacto con la zona inferior del muro, favoreciendo a la absorción capilar. Las patologías y riesgos derivados de la humedad se explican más adelante, en el apartado 8.3.8. *Humedad*.

En el caso de este inmueble, no existe canalización alguna.

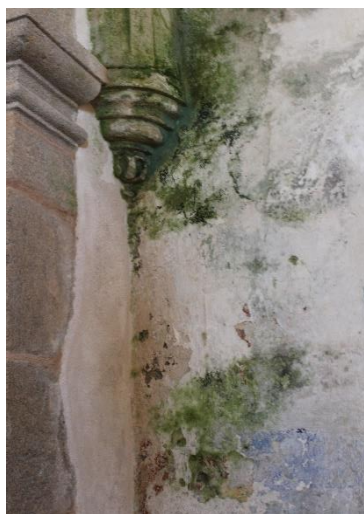
Causado por la humedad y condiciones de temperatura favorables, se asocia este agente de deterioro a la proliferación de organismos vivos y la interacción de estos con la obra e inmueble. Se puede hablar de microorganismos, bacterias, plantas pequeñas, musgos, líquenes, hongos y animales. Se considera un riesgo derivado de factores medioambientales debido a la necesidad de condiciones ambientales que favorezcan su desarrollo, así como debido a los aspectos negativos que estas interacciones conllevan: modificaciones de pH, introducción de nuevos materiales (debido a deyecciones y secreciones), agujeros, formación de nidos, etc. En las pinturas se tiene constancia de nidos de arañas y zonas cubiertas de moho y líquenes, sobre todo en las zonas inferiores.

Fig.- 31. Ejemplo de biodeterioro en el interior del inmueble.

Fig.- 32 y 33. Biodeterioro en la parte inferior del muro.
