Estudio constructivo y análisis de la Sacristía de la Iglesia de San Miguel y San Sebastián

RUBÉN RUBIO MUÑOZ

El presente Trabajo Fin de Grado tiene como finalidad el estudio constructivo y análisis de la Sacristía de la Iglesia de San Miguel y San Sebastián de Valencia.

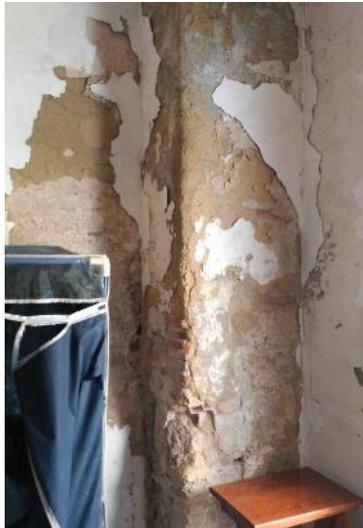
A través de la siguiente imagen, nos podemos dar cuenta de cómo la humedad por capilaridad ha producido desconchamientos en el muro interior que da paso al patio de la Sacristía.

Figura 48. Imagen desprendimiento mortero y pintura. Fuente propia

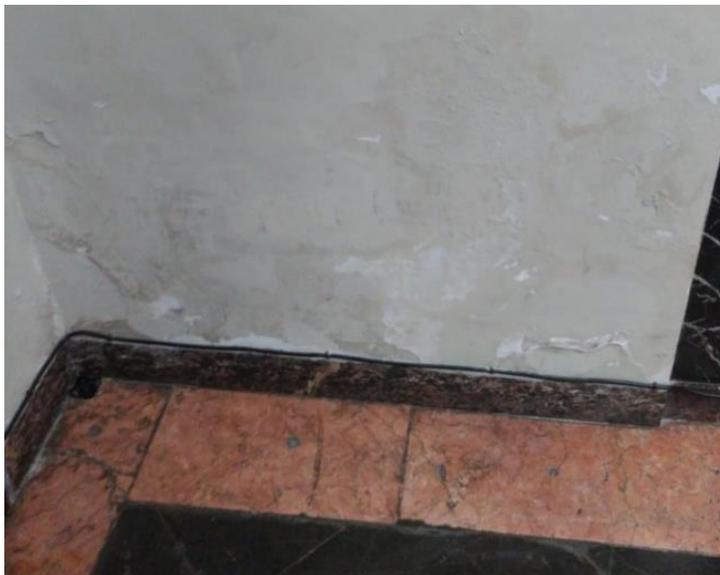
En la Sacristía encontramos presencia de humedades en dos puntos especialmente, uno es en la entrada a la Sacristía producida por capilaridad y otro, exteriormente, producido por escorrentía.

Figura 49. Presencia humedad muro. Fuente propia

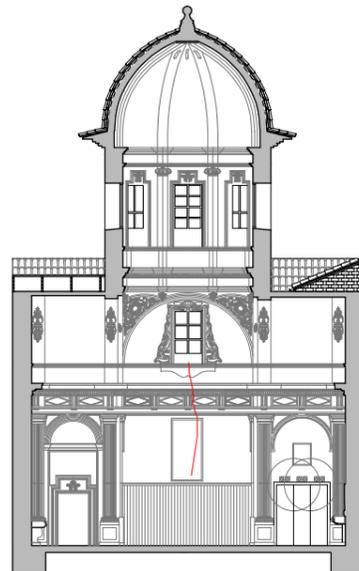
Localización:

Se observa la presencia de una gran grieta que recorre verticalmente el interior del muro de la Sacristía, aproximadamente desde la ventana hasta posiblemente el encuentro del muro con la cimentación. Debido al aspecto de la grieta deducimos que es bastante antigua dado su aspecto oscuro, por lo que podemos afirmar que se encuentra estable.

Se localiza en la cara interior del muro recayente al patio de la Sacristía. Se aportan planos de situación de la lesión y fotografías.

Como se puede observar, la grieta aparece en el punto medio del muro de la Sacristía por lo que resulta lógico que se haya producido un asiento diferencial en la cimentación.

Aunque la grieta se encuentra estabilizada, deberíamos de resolver la grieta de siguiente forma, con un picado y posterior saneado de la zona afectada. Colocación de berenjenos de PVC cada 50 cm y con una longitud necesaria para llenar toda la grieta. El siguiente paso sería el sellado con mortero de cal, posteriormente inyección de lechada de cal hidráulica a baja presión y con una dosificación 1/3/1, comenzando desde el berenjeno inferior. Una vez inyectada la lechada, y su posterior endurecimiento se realizaran perforaciones en el muro, con taladros de broca de rotación de diámetro según espesor de la grieta. Por último, colocación de varillas de fibra de vidrio con resina de diámetro 8-20mm y por último, pintado con pintura plástica de colores similares a los originales.

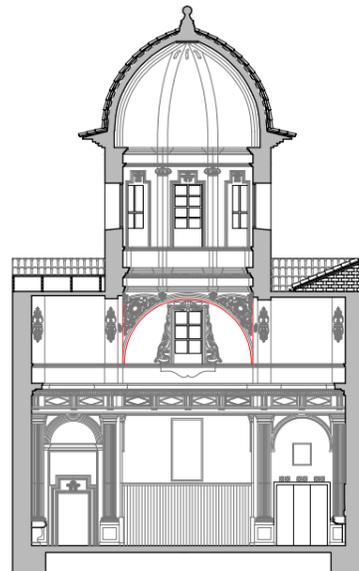
Localización:

Se observa la presencia de grietas en arcos torales y arcos fajones de la Sacristía. Debido al aspecto de la grieta, deducimos que es bastante antigua dado su aspecto oscuro, por lo que podemos afirmar que se encuentra estable.

Se localiza en los 4 arcos torales y fajones.
Se aportan planos de localización de la lesión y fotografías.

La principal causa de la aparición de estas grietas es la acción mecánica, el asiento de la cúpula.

Dado que es una grieta bastante antigua, aparentemente, no parece aumentar de tamaño, la solución más sencilla y lógica es la inyección de resinas mediante berenjenos de PVC. Posterior enlucido de yeso de similares características que el original y, por último, pintado con pintura plástica de colores similares a los originales.

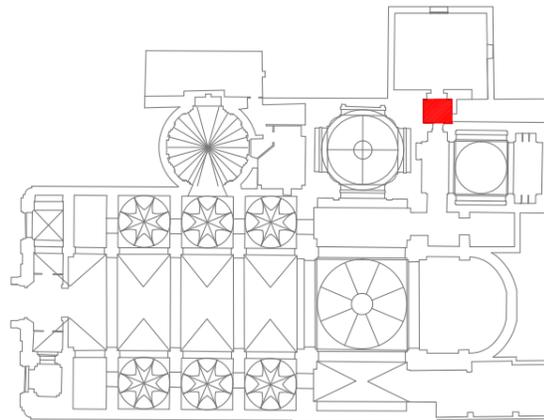
Localización:

Se localiza en la estancia previa al patio exterior de la Sacristía de la Iglesia.
Se adjunta plano de localización de la lesión y fotografías.

Una vez comprobado este aspecto, procederíamos a la subsanación de la lesión, siguiendo los siguientes pasos: El primer paso sería el picado y posterior limpieza del paramento afectado, en este caso, se trata de toda la estancia completa. Procederíamos a la eliminación de pintura, revestimiento y en caso de existir alguna pieza de ladrillo dañada, sustituirla. Se realizarían perforaciones cada 10 cm, inyectado del producto SikaMur Inyecto Cream-100 o similares, con pistola de inyección.

Tras 24 horas de espera para que endurezca el producto, se realizaría el revestimiento con un mortero de cemento drenante y posterior pintado con pintura permeable, de colores similares a los originales.

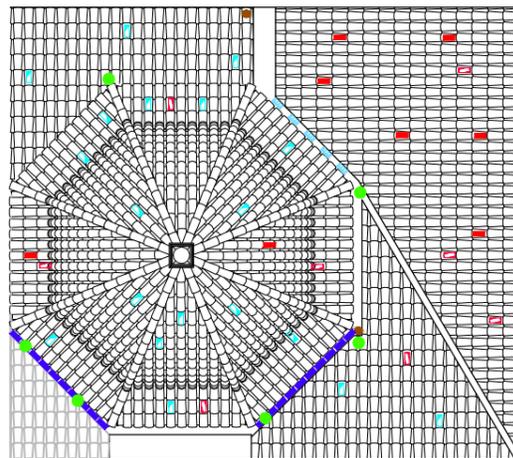
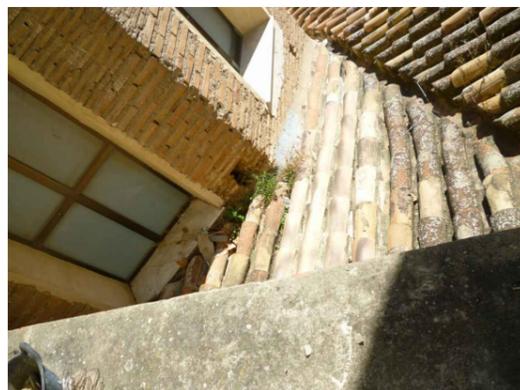
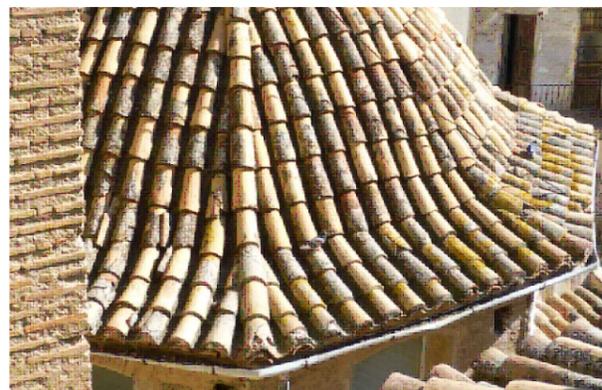
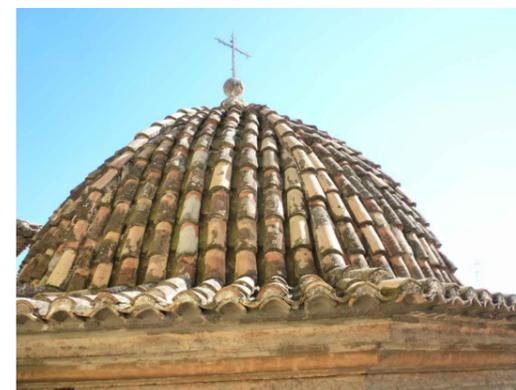
Estado Actual :

La principal causa de la filtración de agua es debido a las lesiones ocasionadas en cubierta como canalones atascados, tejas rotas, vegetación y elementos impropios

Para llevar a cabo la intervención de la filtración de humedad, la primera operación a realizar es el saneamiento completo de la cubierta, limpieza de canalones, eliminación de vegetación con herbicida y la sustitución de tejas, parcial o totalmente rotas por tejas nuevas; una vez solucionado esto, se procederá al saneado de la zona afectada por humedad mediante picado de la zona, secado, posterior enlucido de yeso de mismas características que las originales y posterior pintado con pintura plástica de colores similares a los originales.
Tenemos que tener en cuenta que se deben hacer revisiones periódicas y limpieza de canalones.

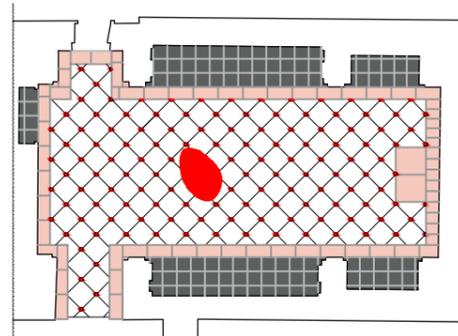
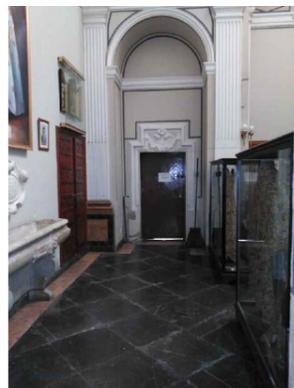
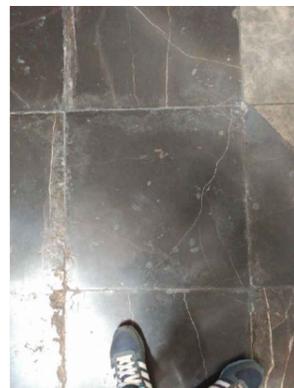
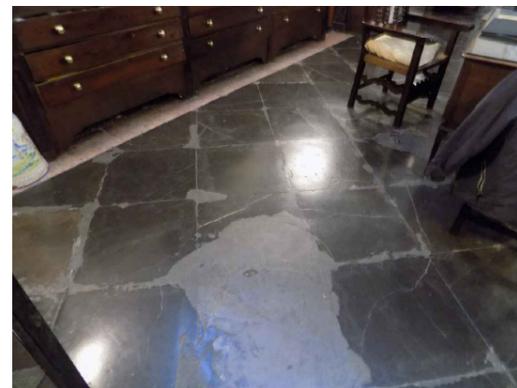
Localización:

Se localiza en el pavimento de la Sacristía, en concreto en todas las esquinas de las losetas de pavimento de mármol negro Alcublas y en la zona central de la Sacristía

La principal causa del desgaste de pavimento es el uso humano.

Para solucionar el desgaste producido, las operaciones a realizar son las siguientes:
En primer lugar retirada del mortero actual, limpieza de las piezas de mármol. colocación de mortero pétreo y, por último, tratamiento superficial con resinas para igualar el tono de color del mármol.

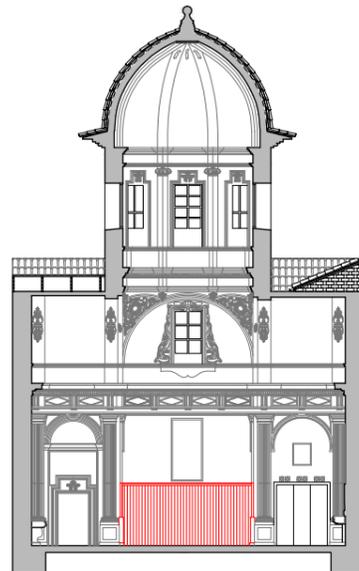
Localización:

Se localiza en ambas partes de la Sacristía de forma simétrica, podemos definir que se encuentra detrás del aplacado de madera.

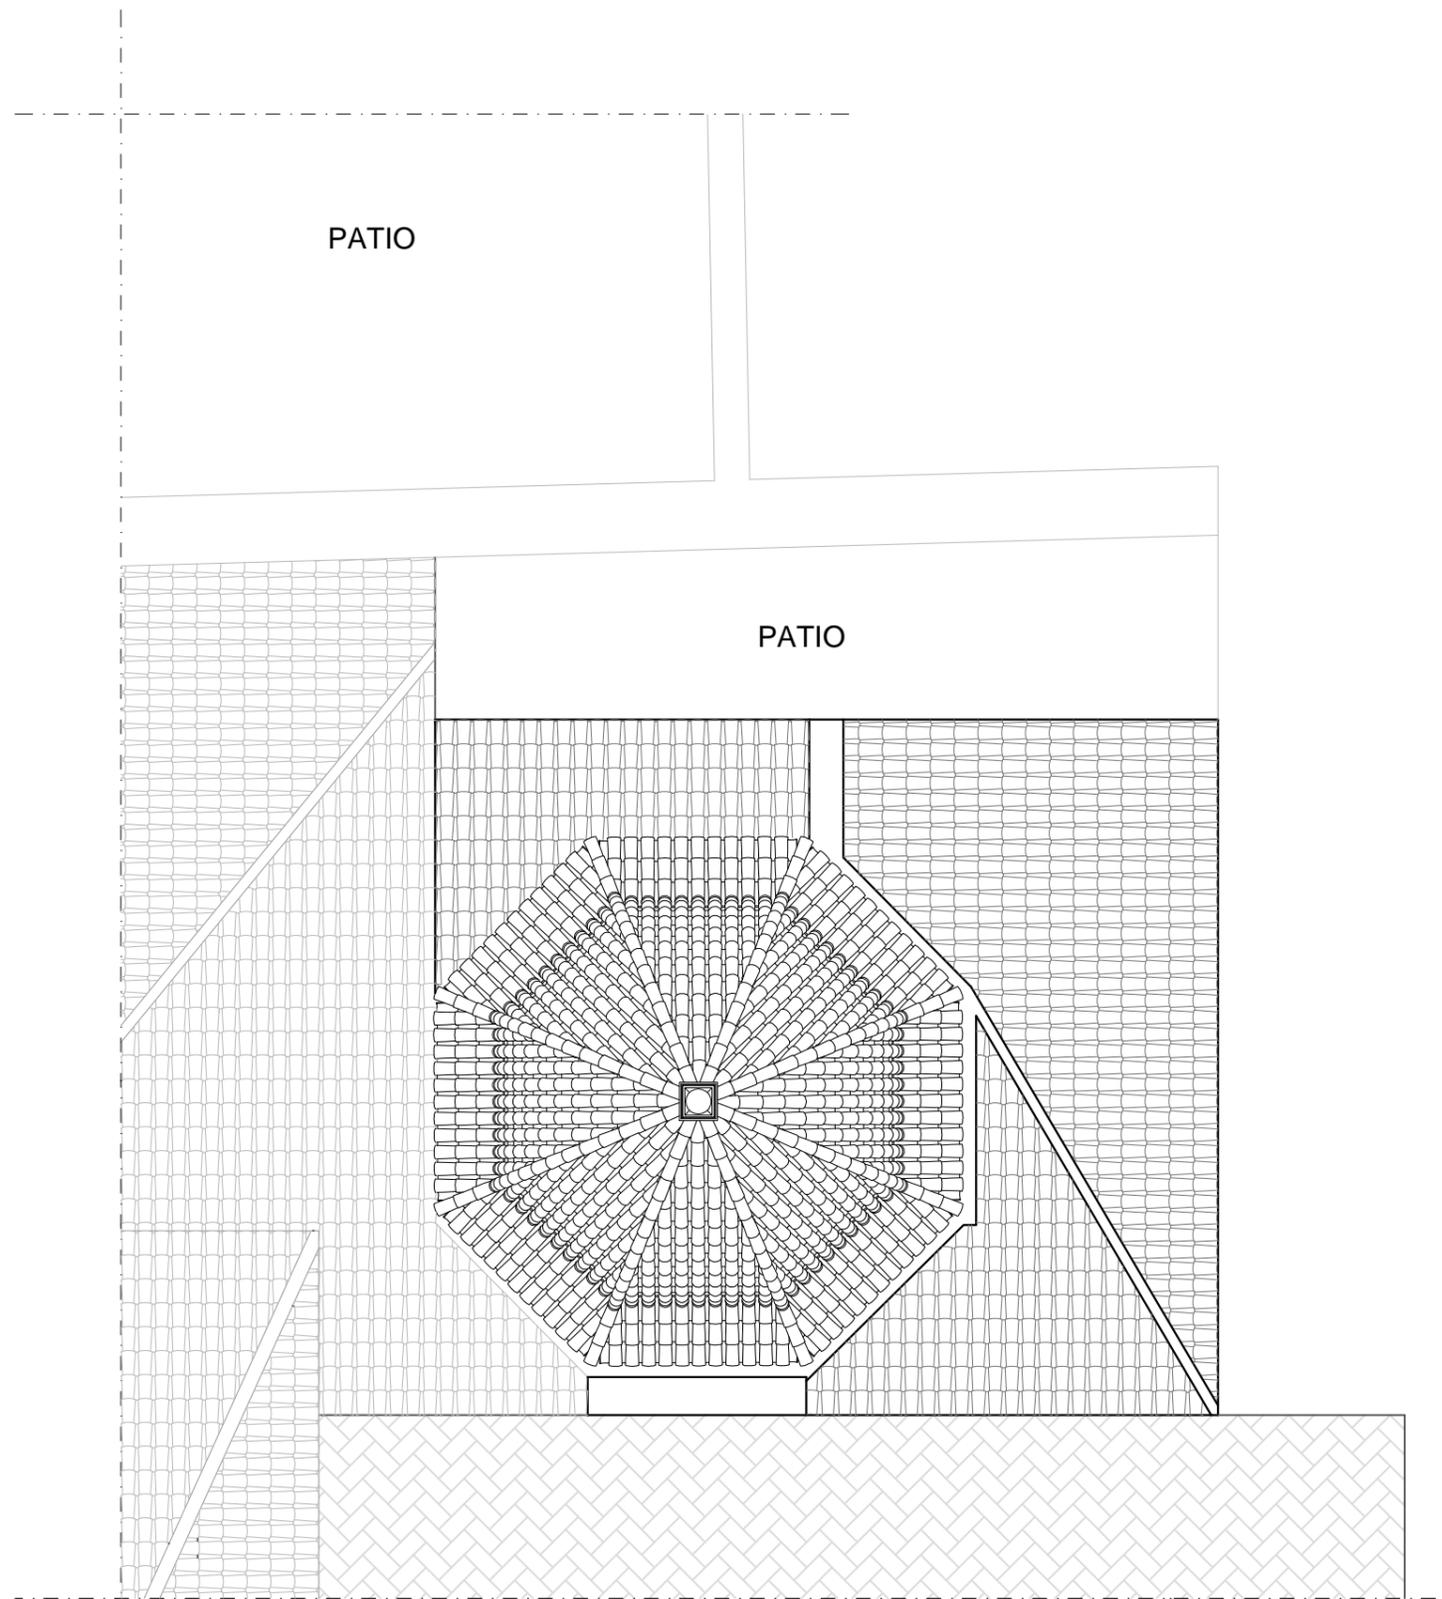
- TEJA ROTA
- TEJA PARCIALMENTE ROTA
- TEJA MOVIDA
- OBSTRUCCIÓN COMPLETA DE RÍO
- IMPERMEABILIZACIÓN INSUFICIENTE O DEFICIENTE
- ELEMENTO IMPROPIO
- VEGETACIÓN
