TFG EDIFICACIÓN
NO PATRIMONIAL
Y ARQUITECTURA
TRADICIONAL

ESTUDIO PREVIO DE UNA VIVIENDA DE ARQUITECTURA TRADICIONAL VALENCIANA EN POTRIES (VALENCIA)

Curso Académico 2016- 2017 | Marc Deusa Dalmau

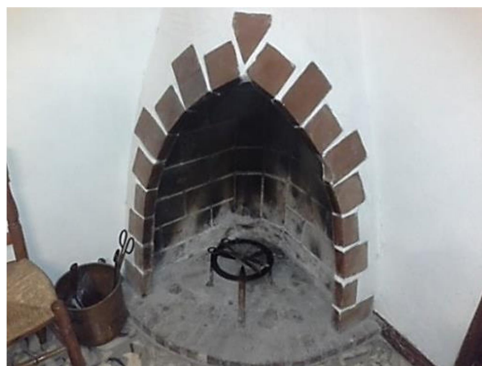
El caso de la chimenea del salón-comedor, el tubo de extracción realiza un quiebro en forma de zigzag en el encuentro con la escalera, donde se han producido varias reparaciones de agrietamientos produciendo fugas de humo. Las siguientes imágenes muestran la campana, y el remate de la salida de humos:

Ilustración 64. La campana y base de la chimenea del salón-comedor

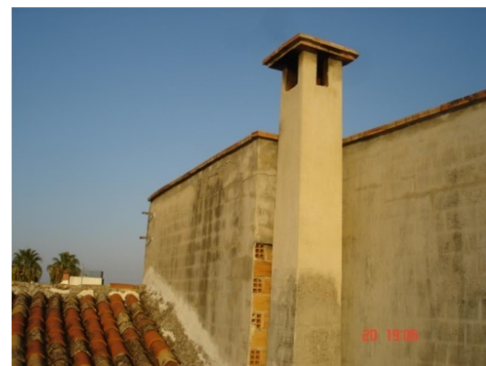
Ilustración 65. Remate del tubo de extracción de la chimenea del salón-comedor

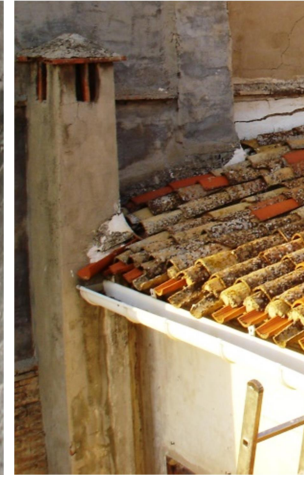
Respecto a la salida de humos de la cocina de planta baja, esta se encuentra en desuso desde hace 40 años, aunque no parece estar en mal estado, más que por la humedad por filtración del encuentro con el faldón del tejado.

Ilustración 68. Cumbre del tubo de extracción de la chimenea de la cocina de PB mediante sombrerete

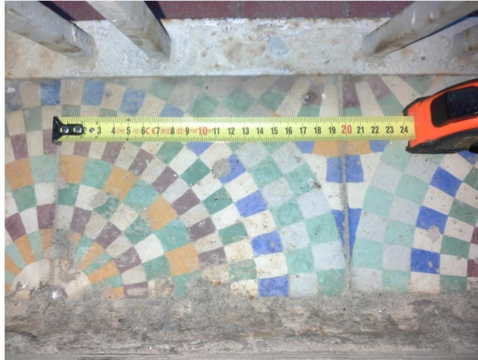
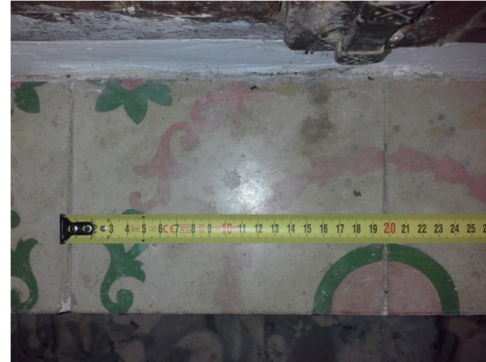
También se observan baldosas hidraulicas con motivos decorativos en el ventanal de la fachada principal, tanto en el trasdos como en el intrados del mismo. Las dimensiones son de 20x20cm. Se observa un mayor deterioro en las piezas expuestas a la interperie.

Ilustración 75. Baldosas hidráulicas en el trasdós ventanal de la fachada principal.

Ilustración 76. Baldosas hidráulicas en el intradós ventanal de la fachada principal.

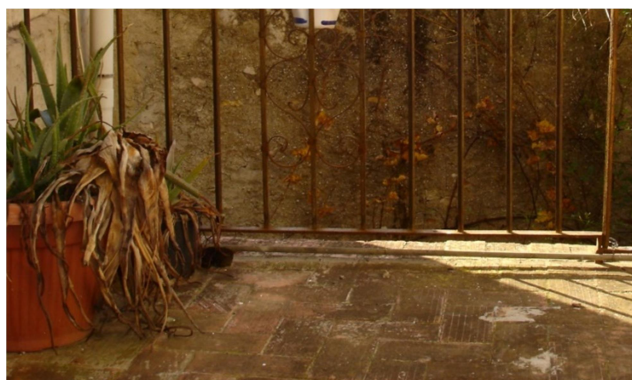
La terraza de planta primera tiene como pavimento la misma rasilla hueca (3x11x24cm) que genera el forjado de la misma, sin una adecuada impermeabilización ni aislamiento térmico para la cocina de planta baja que se encuentra justo debajo.

Ilustración 78. Pavimento de la terraza de P1

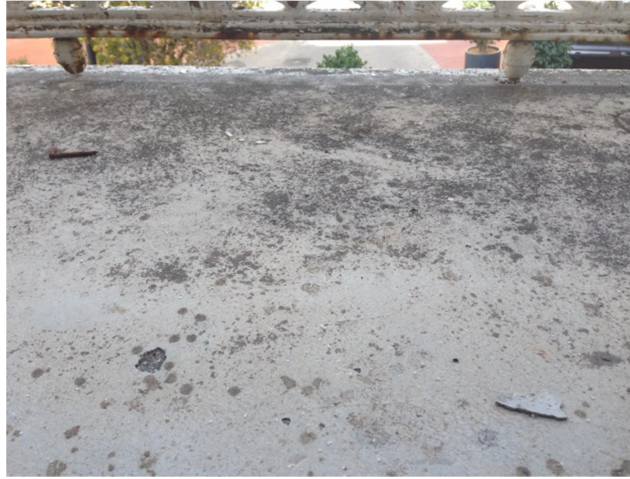
Los balcones de la fachada principal exterior tampoco están debidamente pavimentados e impermeabilizados, su acabado es de mortero de cemento.

Ilustración 79. Suelo de los balcones de la fachada principal exterior

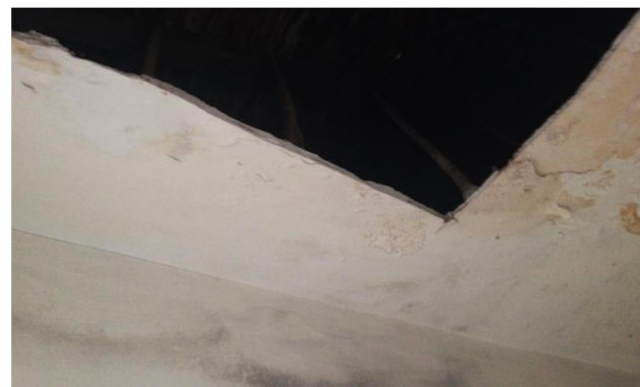
Ilustración 86. Hueco en Falso techo de P1, en la escalera

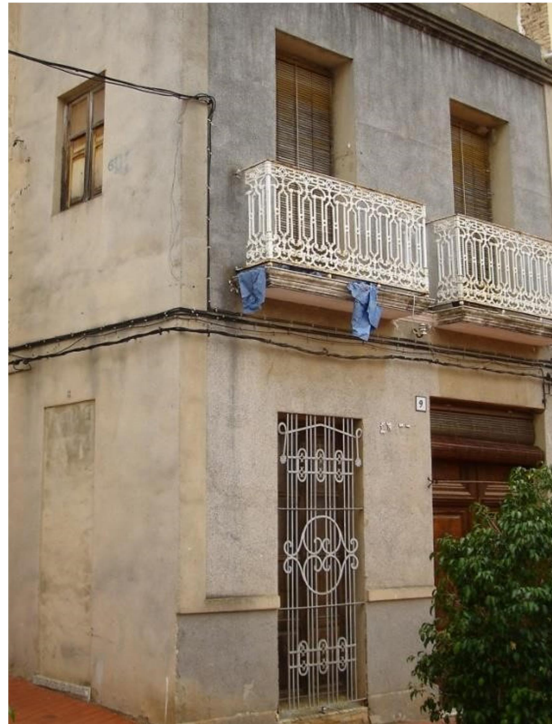
El ventanal del dormitorio lateral de PB está desprotegido del sol, aunque dispone de una reja de forja con motivos decorativos. En la fachada lateral exterior, la ventana de planta primera tampoco cuenta con protección frente a la exposición solar, y por eso presenta un alto grado de degradación, además de la falta de alfeizar en su base que deja filtrar la humedad fácilmente, elemento también ausente en las ventanas que dan al patio.

Ilustración 89. Ventanales y ventanas

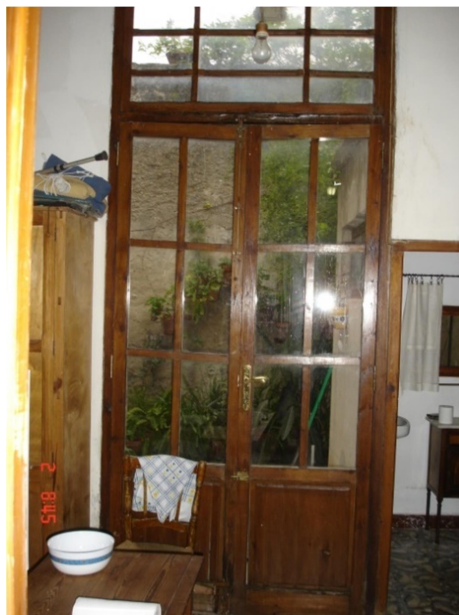
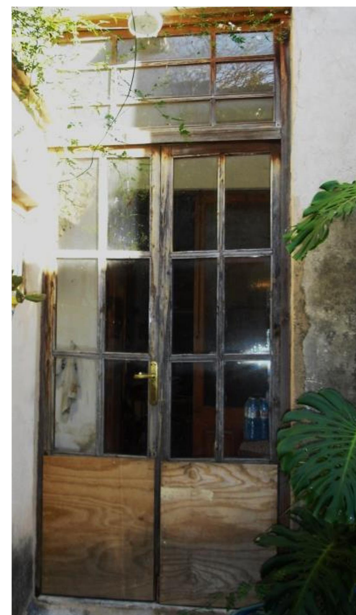
En PB, la puerta doble de acceso al patio dispone de acristalamiento de una hoja como el resto de carpinterías acristaladas. Tampoco dispone de oscurecimiento, lo cual, ha producido un desgaste importante en la madera, incluso se observan en la zona inferior la colocación de dos tableros de contrachapado de madera, por la desintegración del material en esa zona.

Ilustración 90. Intradós de la Puerta doble de acceso al patio

Ilustración 91. Trasdós de la Puerta doble de acceso al patio

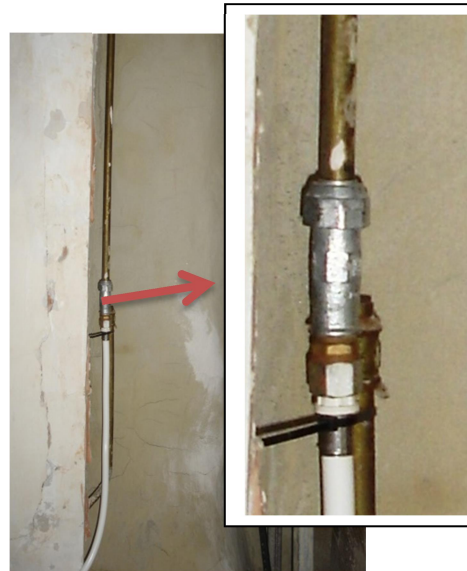
La instalación de fontanería tiene ubicado el registro de acometida frente a la fachada lateral de la plaça de l'Esglesia, la canalización de agua sube por la escalera pegada al muro medianero mediante tuberías de PVC, hasta llegar al hueco de la pared donde la instalación asciende, junto al tubo de la chimenea, hasta el tejado con tubería de cobre. Esto se debe la reparación de una fuga de agua por la cual, se evitó realizar rozas en el paramento para encontrar dicha fuga, se cortó el tubo inicial de cobre (que ha quedado inutilizado dentro de la medianera) y se realizó un empalme desde el registro de acometida hasta el hueco de la pared mencionado, con tubería de PVC. La unión, como puede observarse en la ilustración 104, se realiza mediante un manguito de acero galvanizado, produciendo un par galvánico o electrolítico con la tubería de cobre, por tanto, será objeto de reparación.

Ilustración 104. Empalme de tubería de PVC con tubería de Cobre mediante manguito de acero galvanizado

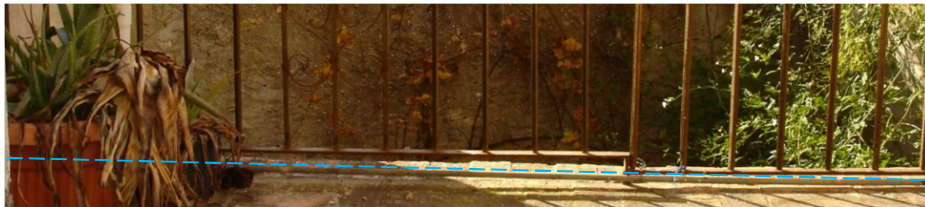
Ilustración 107. Paso de la tubería de agua fría de acero, por debajo de la barandilla de la terraza de P1 para dar servicio a la cocina y el baño de PB

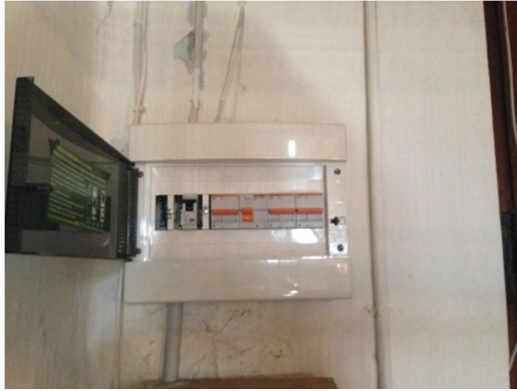
Ilustración 112. Caja General de Protección

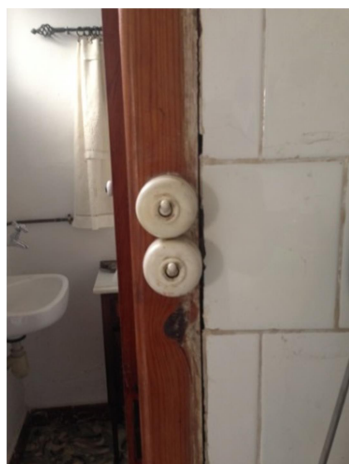
La instalación eléctrica está desprovista de toma tierra en toda la vivienda, visible gracias a que el cableado no está empotrado, y se observa la falta de un tercer conductor.

Tanto en la PB como en la P1, encontramos interruptores antiguos, como los que se observan en la ilustración 115, aunque existen algunos puntos de enchufe o interruptor que se han renovado con cajas más actuales. Los puntos de luz colgantes se encuentran desprotegidos y sin lámpara, como muestra la imagen 116.

Ilustración 116. Interruptores antiguos del aseo de PB

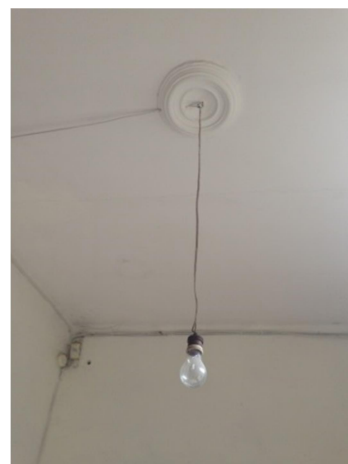
Ilustración 117. Punto de luz de la cocina mediante cableado eléctrico, rosca y bombilla

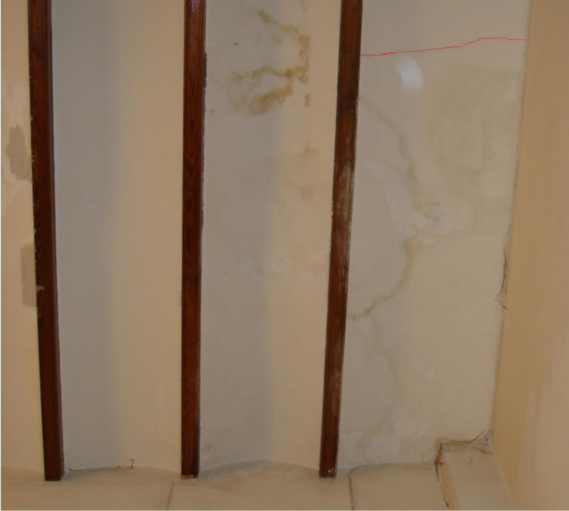
<p>3. Fisuras del revoltón cerca del encuentro del forjado con el muro medianero.</p>

- Como solución al problema de dilatación del forjado, cortar la estructura del revoltón (sin cortar las viguetas) dejando un hueco de 1,5 cm entre el muro y el forjado, donde colocamos una lámina de poliestireno expandido para rellenar el hueco y que la estructura pueda dilatar correctamente.
- Los huecos por desprendimiento del ladrillo rellenarlos con mortero de cemento o con el ladrillo.
- Las grietas deben coserse mediante rozas perpendiculares a la grieta, el uso de varillas metálicas inoxidables y relleno con mortero de cemento y resina epoxídica.
- La fisura por asiento diferencial entre apoyos, se debe calzar el revoltón con una pletina o placa de madera sobre la zona de contacto de la vigueta con el revoltón, y posteriormente coser la grieta.

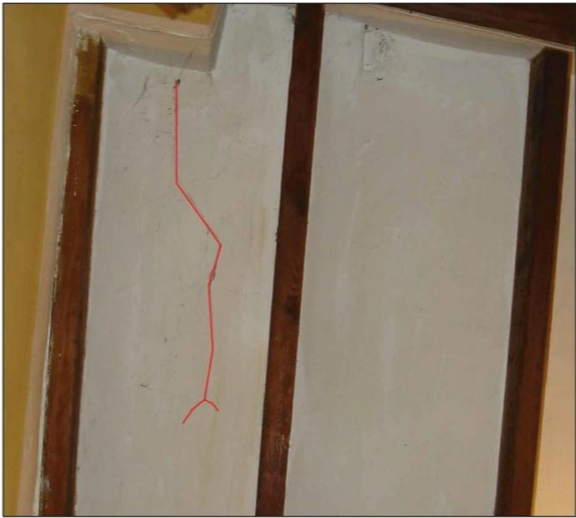
- La grieta longitudinal del forjado del dormitorio 2 se produce en el centro del revoltón a raíz de un asiento diferencial de las viguetas. Esta fisura se inicia en el encuentro de la pilastra con el revoltón y traza una línea diagonal escalonada de unos 70 cm.

<p>4. Fisuras del revoltón cerca del encuentro del forjado con la pilastra en el dormitorio 2.</p>

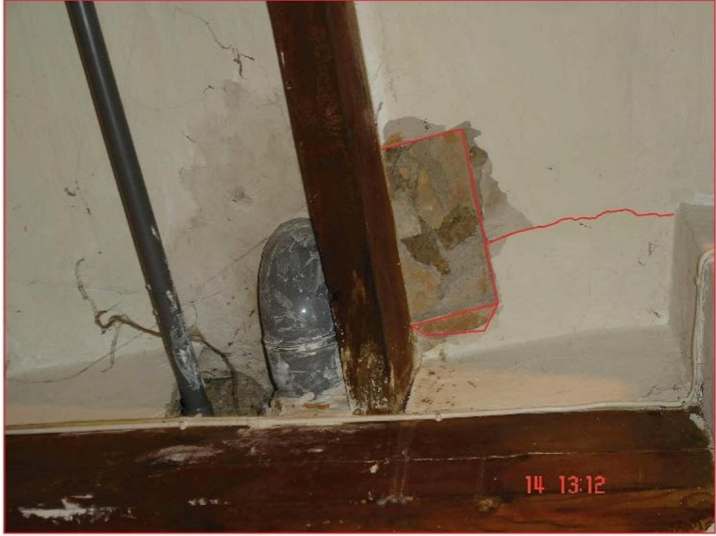
<p>5. Fisuras y desprendimiento de ladrillo del revoltón cerca del encuentro del forjado con el muro del dormitorio 2.</p>

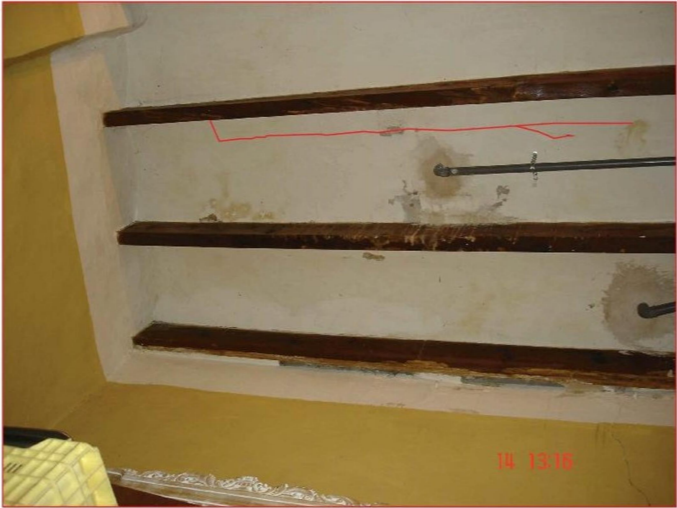
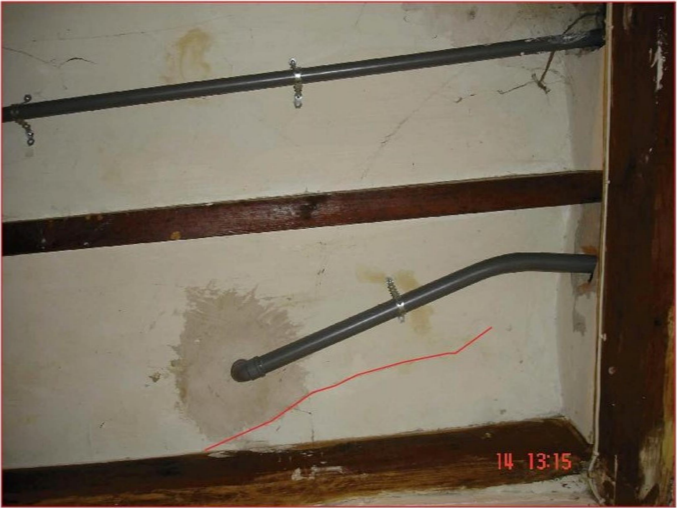
- La grieta longitudinal del revoltón se inicia en el encuentro con la pilastra, cuyo revoltón se sustenta entre una vigueta apoyada en la pilastra y otra vigueta en una viga, provocado de este modo un asiento diferencial entre las viguetas.
- Fisura y desprendimiento del ladrillo del revoltón es debido a las tensiones provocadas por la dilatación de los materiales en el encuentro del forjado con el muro y la pilastra.
- Fisuras en el revoltón cercanas al empotramiento de los colectores, causadas por dicha instalación.

<p>6. Fisuras longitudinales del revoltón cercanas a los colectores empotrados del dormitorio 2.</p>

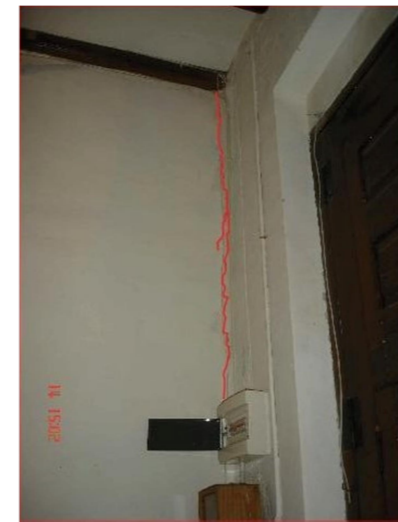
- El encuentro entre la fachada principal exterior con el muro medianero norte de la entrada de la casa presenta una fisura desde su base, que va aumentando en tamaño a medida que aumenta la altura del inmueble, siendo de micras de espesor en planta baja y llegando al centímetro de espesor en la zona de cubierta.
- Se observa otra grieta vertical en el mismo muro medianero donde se encuentra con la pilastra que le sigue.

2. Fisuras longitudinales en el encuentro entre el muro de la fachada y el muro medianero norte.

- Arriostramiento de los pares del tejado mediante nudillos. En el caso de ser un problema de la fachada vecina, se debe contactar con el vecino para llegar a una solución.
- Una vez solucionado el problema del empuje del tejado, coser las grietas (mediante fábrica de ladrillo, barras de fibra de carbono) o simplemente rellenar las grietas, ya que se prevé que el muro de fachada recupere su posición, y el cerramiento medianero afectado no supone un peligro, ya que no soporta carga estructural.

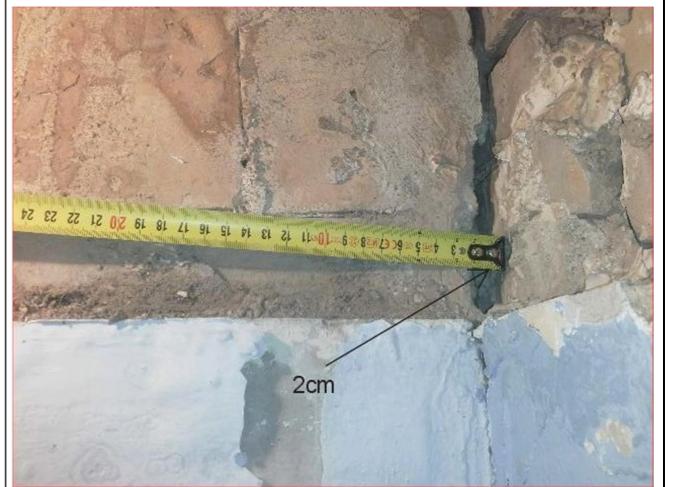
3. Fisuras longitudinales en el encuentro entre el muro de la fachada y el muro medianero norte en la zona del tejado.

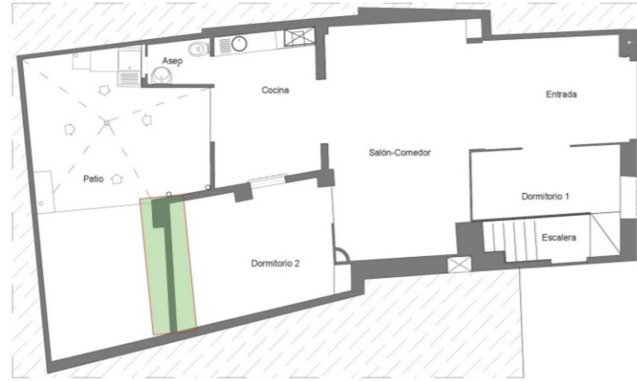
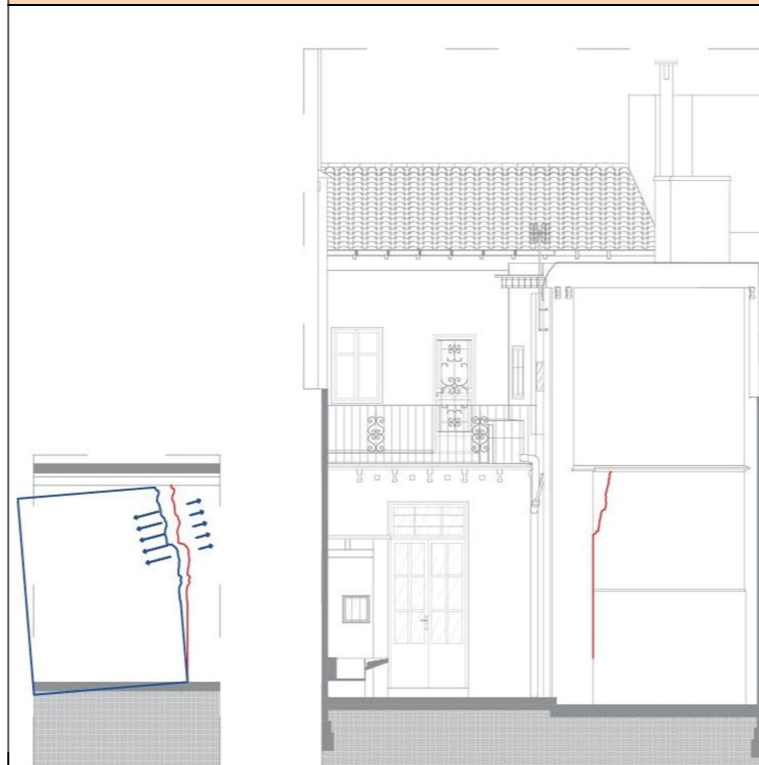
- Se muestra una fisura en diagonal desde la altura del forjado hasta el extremo de la base de la pilastra formando cierto zigzag, propio del paso por la junta de la fábrica de ladrillo. Por tanto, la parte del muro unida al muro medianero sur es la que ha descendido debido a cargas isostáticas.

- Asiento diferencial producido entre la pilastra y la continuidad del propio muro de medio pie de espesor.
- Posibilidad de descalce del muro medianero por lavado de tierras del subsuelo debido a la filtración de aguas de lluvia en la zona del patio, ya que no existe evacuación de aguas en esta parte, o descalce por ejecución de la cimentación de obra nueva en el edificio colindante.

- Recalce de la zona del muro asentada, mediante excavación por bataches y refuerzo de la cimentación del muro.
- Impermeabilizar o evacuar correctamente la superficie del patio lindante a este muro.
- Coser la fisura mediante grapas perpendiculares a la grieta, del material que la dirección de obra vea oportuno (varilla metálicas, de fibra de carbono, grapas de madera, etc.) y relleno de mortero con resina epoxídica.

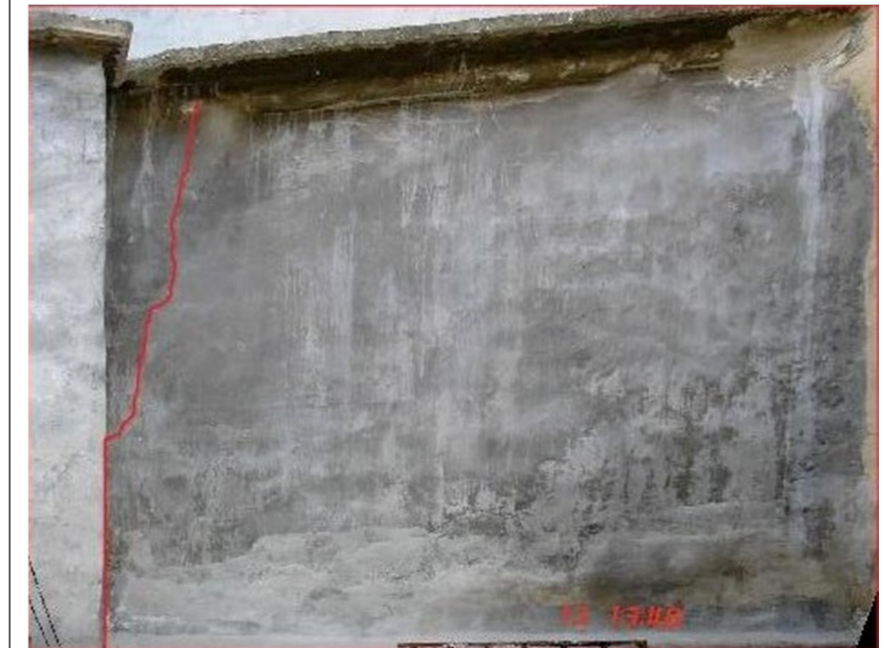
2. Trados de la Fisura del muro este del patio por asiento diferencial de la parte que se une al muro medianero (imagen rectificada).

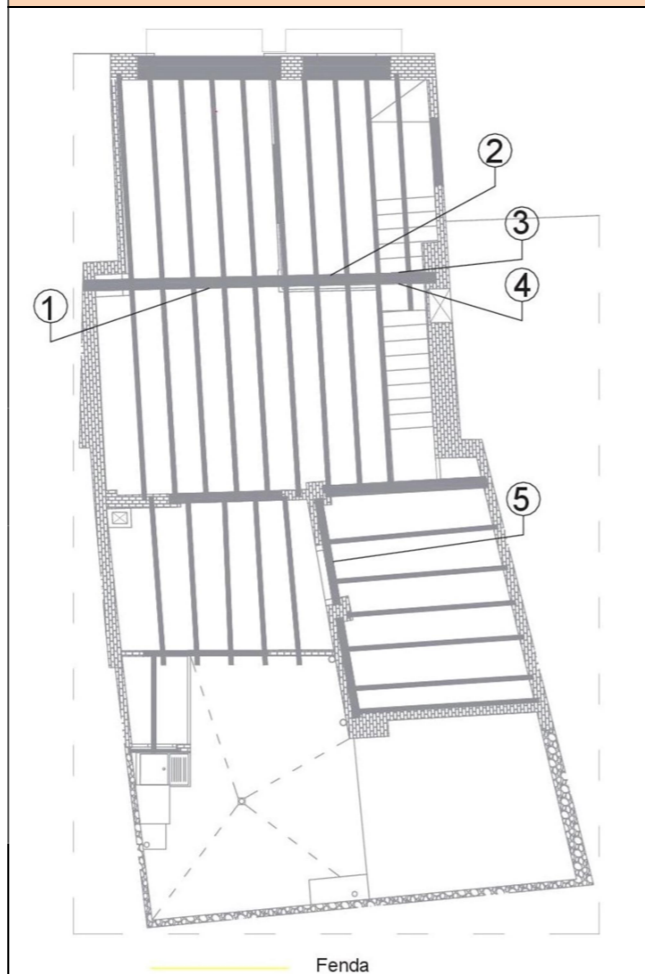
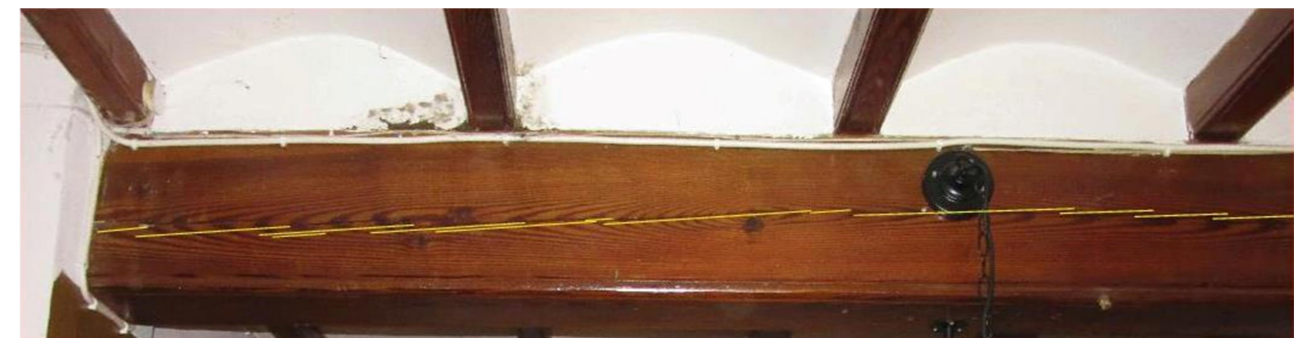
- Se generan unas fisuras transversales en la longitud de la viga. En principio, no se trata de una patología grave, ya que no presenta un peligro de rotura del elemento, pero si es importante vigilar periódicamente el tamaño de dichas fisuras.

- Se deben a la retracción de la madera producida por la pérdida de humedad en su puesta en servicio.
- Debido a la fatiga del propio elemento, por la excesiva esbeltez del mismo, pueden aumentar su tamaño.

1. Fendas de la viga del forjado principal en la zona de la entrada.

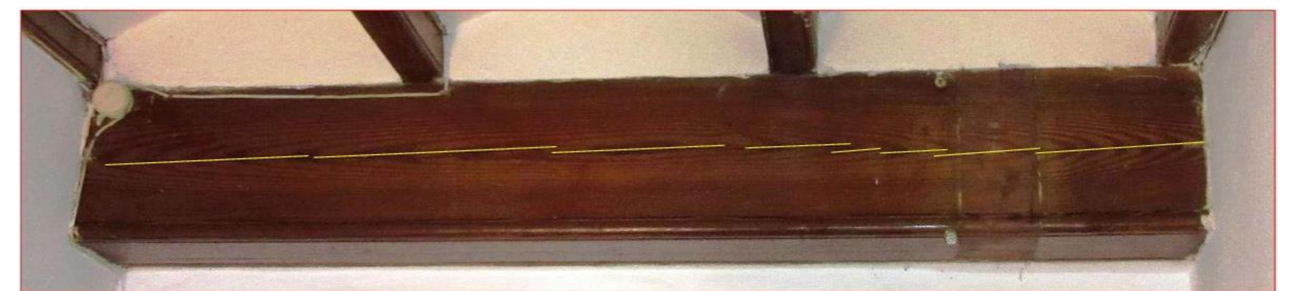
2. Fendas de la viga del forjado principal en la zona del dormitorio 1.

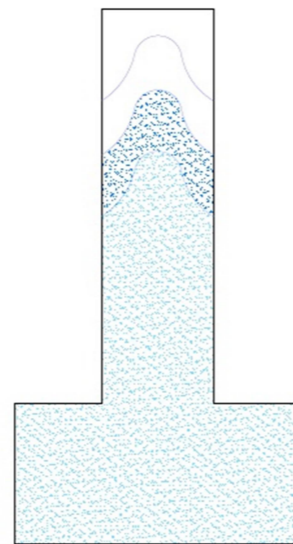
Líneas de humedad

- En la base de los muros y pilastras se describen los distintos niveles a los que llega la humedad por capilaridad desde el subsuelo, consiguiendo deteriorar los acabados de pintura.

- Humedad por capilaridad de los muros debido al estancamiento del agua de lluvia en la zona del patio y del subsuelo del edificio.
- Porosidad excesiva del material de los muros.
- Acabados interiores no transpirables y de excesiva impermeabilidad.

- Método cámara (Generar una cámara alrededor de todo el perímetro de los muros medianeros con drenaje, o forjado sanitario) Es una solución cara, no es definitiva y esconde la humedad un tiempo.
- Método Electro-osmosis Activa: Más económica que la electro-osmosis Pasiva, con perforaciones cada 2 m, y únicamente por una cara, por tanto realizamos un menor daño al edificio.
- Tecnología IR (Impulsos de resonancia): Emite ondas inofensivas para el ser humano y animales, es una solución definitiva, sin perforaciones, sin obra y sin química. No crea interferencias y tiene un consumo anual del 10€.
- Uso de pintura al silicato como acabado.

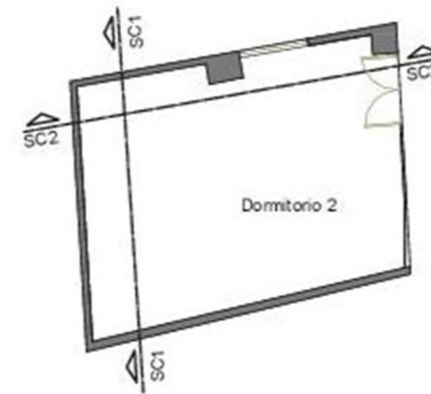
Dormitorio 2

- En el caso del muro oeste del dormitorio ocurre lo mismo, quedando al descubierto la fábrica de ladrillo. Esta fábrica de ladrillo está gravemente afectada por su antigüedad, las tensiones generadas por los asentamientos diferenciales, comentados en la patología nº 1, y la continuidad de su estado de humedecimiento por el estancamiento de aguas subterráneas que se produce en la zona del patio. Esto genera rotura por fatiga de las piezas de ladrillo macizo y disgregación del mortero de la junta de la fábrica.

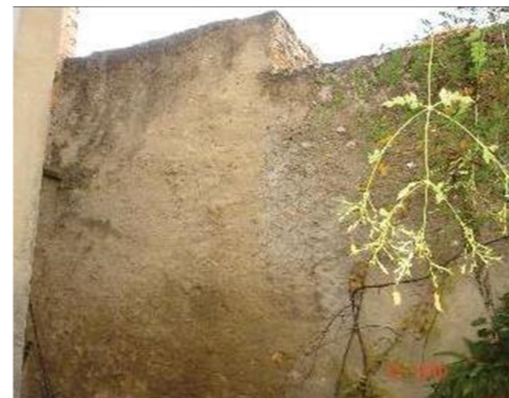
Muro Medianero Oeste del Patio.

- La fachada exterior principal del edificio presenta un acabado deteriorado por el paso del tiempo, y el resto de fachadas no tienen acabado, lo cual genera filtración del agua de lluvia en los enfoscados y en el propio muro.

- Acabado deteriorado en la fachada exterior.
- Falta de un acabado impermeable y transpirable en las fachadas interiores.
- Falta de una coronación estanca de los muros.

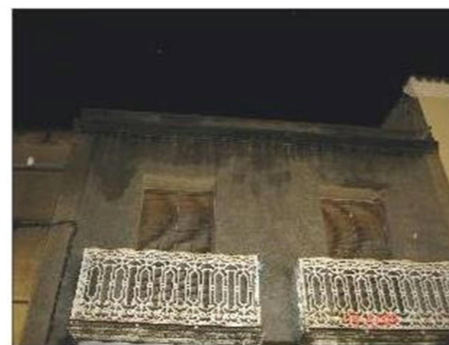
Fachada Principal Exterior en un día de Lluvia.

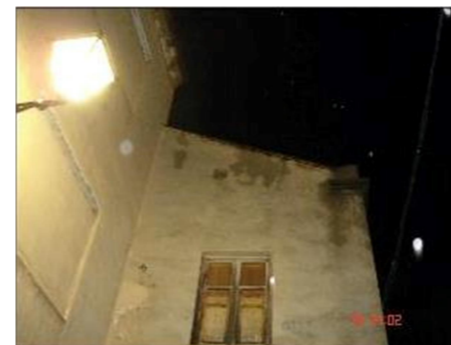
Fachada Lateral Exterior en un día de Lluvia.

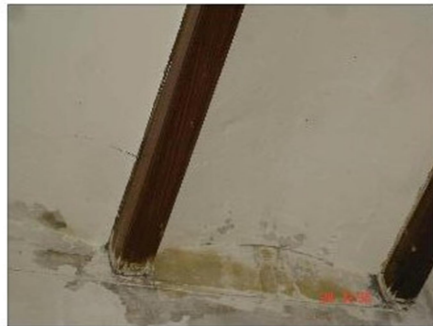
② Humedad en el Techo del Dormitorio 1

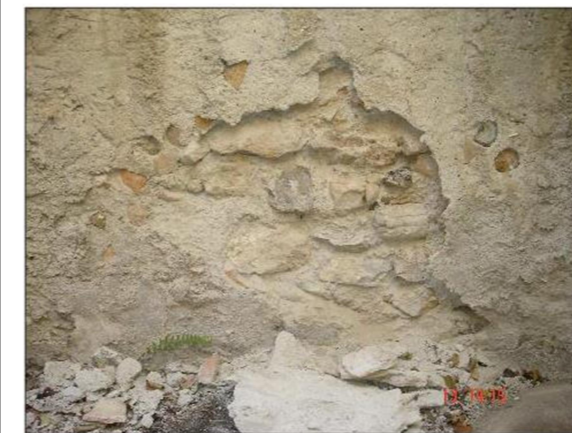
- El muro del patio más afectado es el muro oeste, el cual sufre un desprendimiento por desconchado del enfoscado.
- En la terraza de P1ª se observa la erosión y lavado del enfoscado del muro norte medianero que destapa la fábrica de ladrillo del muro

1. Muro Oeste del patio

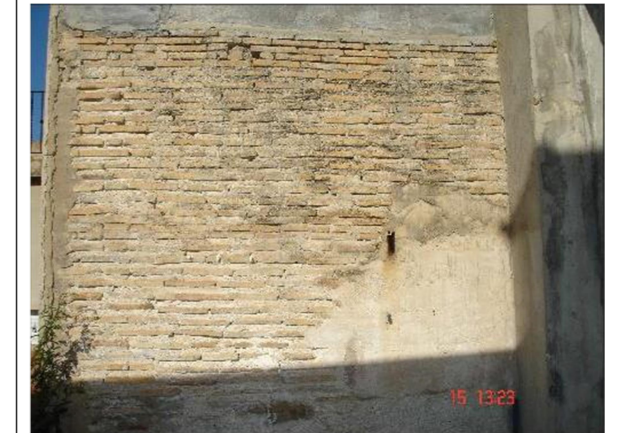
2. Muro Medianero Norte del patio (a la altura de la terraza)

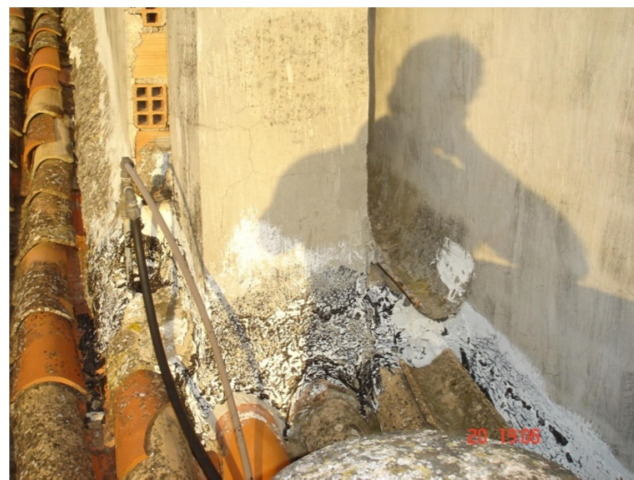
- Esto también ocurre en los encuentros del faldón del tejado con las chimeneas, que en el caso de la chimenea procedente del salón, además del mortero, se observa una capa de pintura asfáltica que aporta mayor impermeabilidad, aunque sigue siendo una mala solución, al tratarse de una capa muy fina sobre una superficie frágil y, en caso de rotura o fisuración, cortante.

1. Encuentro del faldón del tejado con la chimenea del salón de PB.

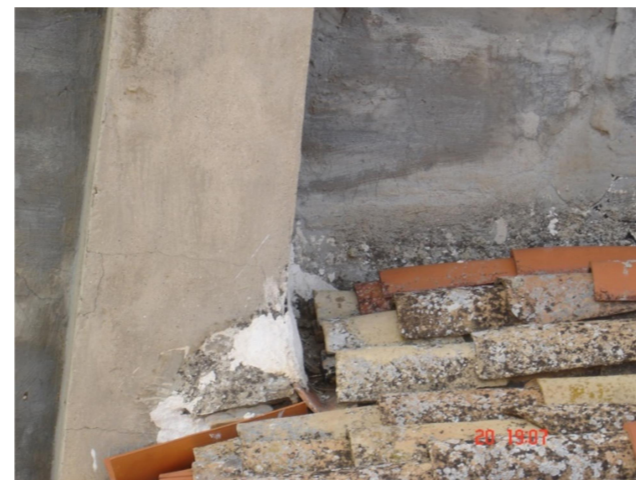
2. Encuentro del faldón del tejado con la chimenea de la cocina de PB.

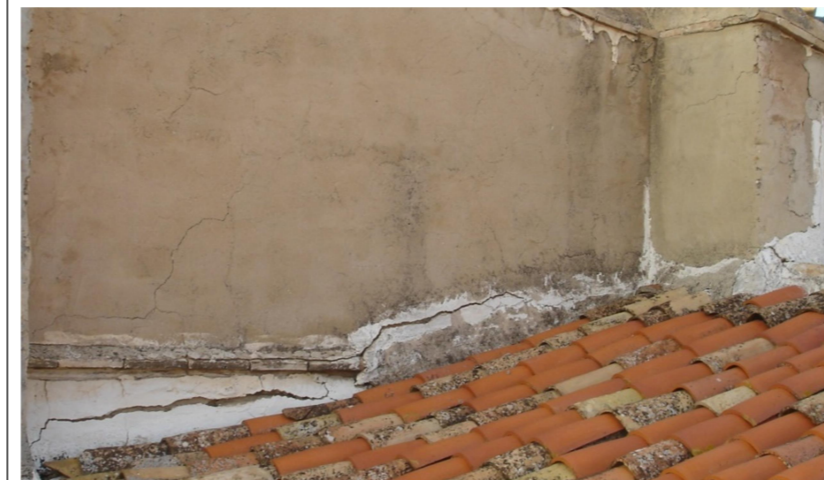
- Los puntos singulares relevantes del tejado disponen de soluciones constructivas patológicas y poco estancas. El encuentro de los muros medianeros con las tejas del faldón del tejado se resuelve mediante una capa de mortero de cemento como elemento impermeable entre ambos, al igual que la cumbrera; debido al proceso de dilatación y las tensiones producidas entre los muro medianero y la cubierta, han aparecido fisuras o grietas en el mortero, que generan filtraciones en el muro y consecuentemente, patologías en la estructura sustentante de la cubierta cercana al muro.

3. Encuentro del faldón del tejado con el muro Medianero Norte.

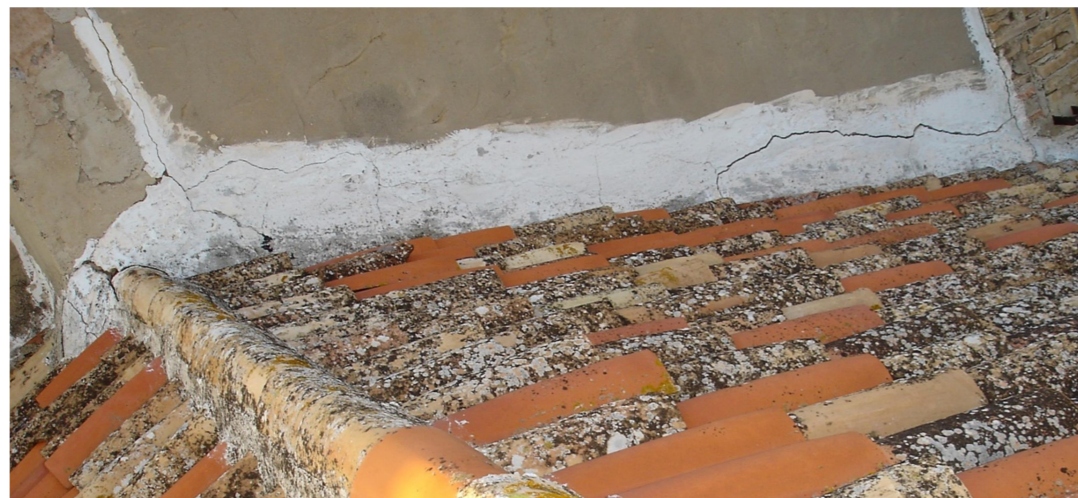
- Se trata de una mala ejecución constructiva en el encuentro entre el muro medianero y el tejado de la cubierta, en encuentro de la teja cumbrera con el muro medianero y del encuentro del faldón del tejado con las chimeneas, utilizando como elemento de adherencia y de impermeabilización entre ambos una capa de mortero de cemento generando pendiente en el encuentro con la teja. El mortero es un material frágil, y debido a movimientos del muro medianero y la cubierta, ya sean sísmicos, por dilatación de los materiales, etc..., se producen fisuras con facilidad.

4. Encuentro de la cumbrera y el faldón del tejado con el muro Medianero Norte.

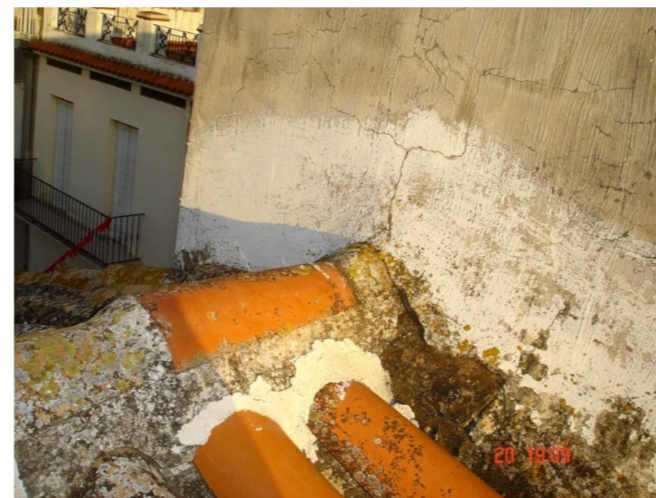
5. Encuentro de la cumbrera y el faldón del tejado con el muro Medianero Sur.

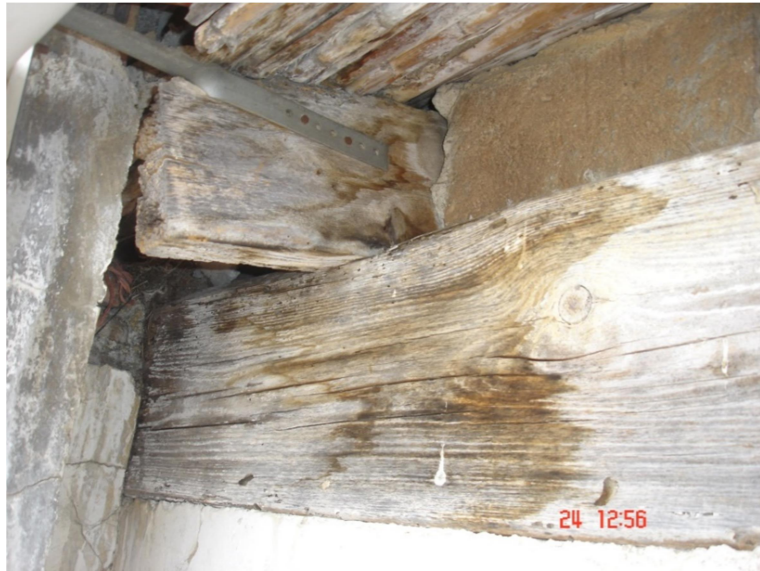
- La madera de las vigas durmientes del tejado y los pares salientes muestran deshidratación, decoloración de la madera, manchas de humedad con hongos, y xilófagos (carcoma) en pequeños orificios de la sección.
- En el interior de la estructura del tejado, los pares y la misma cercha muestran patologías derivadas de la humedad con manchas blanquecinas y pudrición, por filtraciones de agua, principalmente en pares cercanos a los muros medianeros al igual que la cercha en sus apoyos.
- El cañizo muestra pudrición, deshidratación y hongos en la zona saliente del alero, donde se expone a la intemperie, aunque interiormente se expone en perfecto estado.
- Respecto a la estructura de madera de la cubierta que protege el baño de PB, exhibe un aspecto de pudrición con manchas blancas y carcoma.

3. Par y viga durmiente del alero en el encuentro con la chimenea de la cocina de PB.

- Analizar en cada uno de los elementos el grado y la profundidad del daño que tiene el elemento a tratar.
- En caso de alta gravedad, se puede sustituir la zona afectada por prótesis de madera en el caso de los pares y las vigas, o en el caso del cañizo la sustitución de la zona podrida por un nuevo confinado de cañas con capa de yeso.
- Para la eliminación de xilófagos, se puede utilizar un tratamiento con electricidad (Dryparasite System) con aplicación de corriente dieléctrica, polariza la humedad y la sangre del xilófago, elevando la temperatura.
- Posteriormente al lijado de la madera realizar, y limpieza en seco, realizar un tratamiento de protección resistente a los agentes externos.

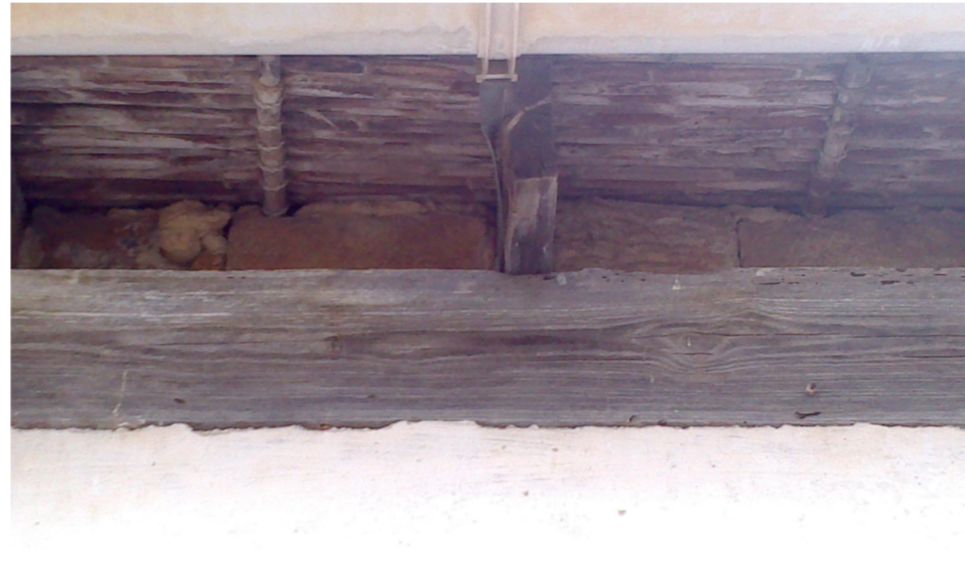
4. Alero del tejado en la fachada interior.

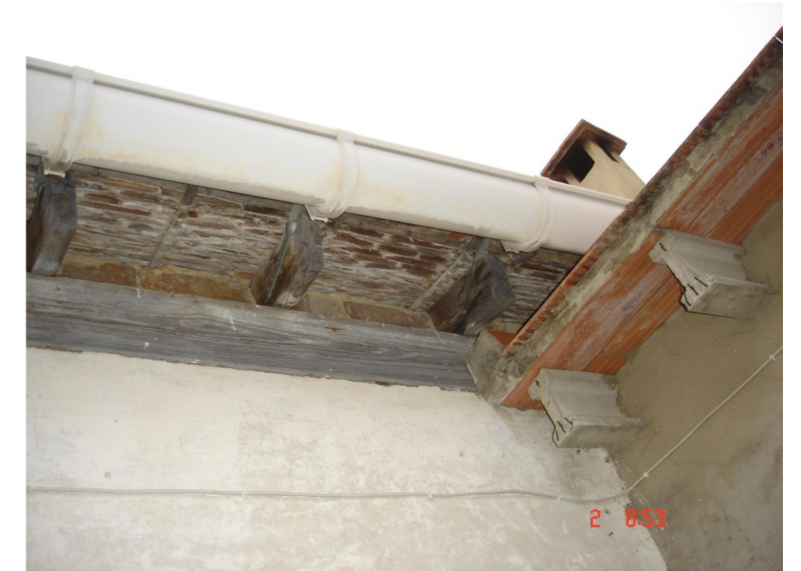
5. Alero del tejado en la fachada interior.

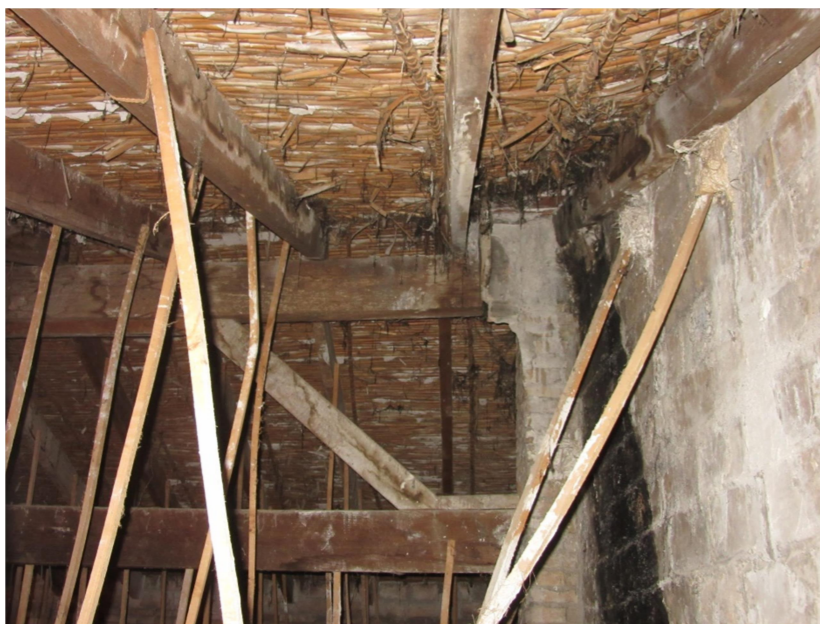
6. Encuentro de la cercha con el muro medianero sur y el estado de los pares cercanos al muro.

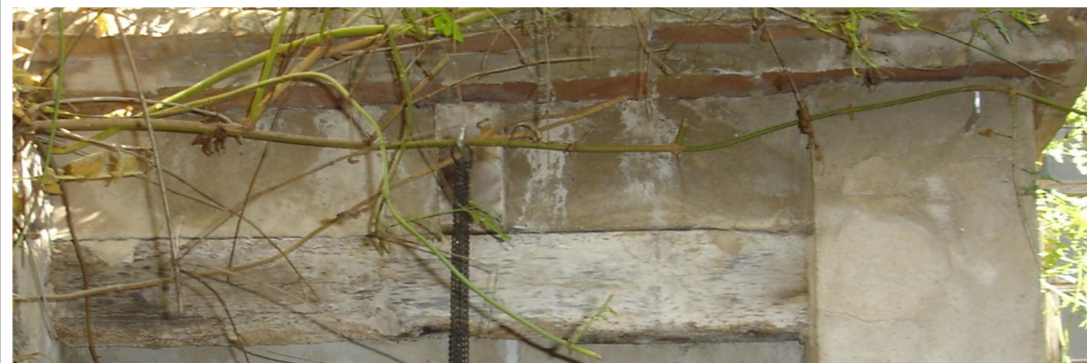
7. Vigas de madera de la cubierta del Baño de PB.

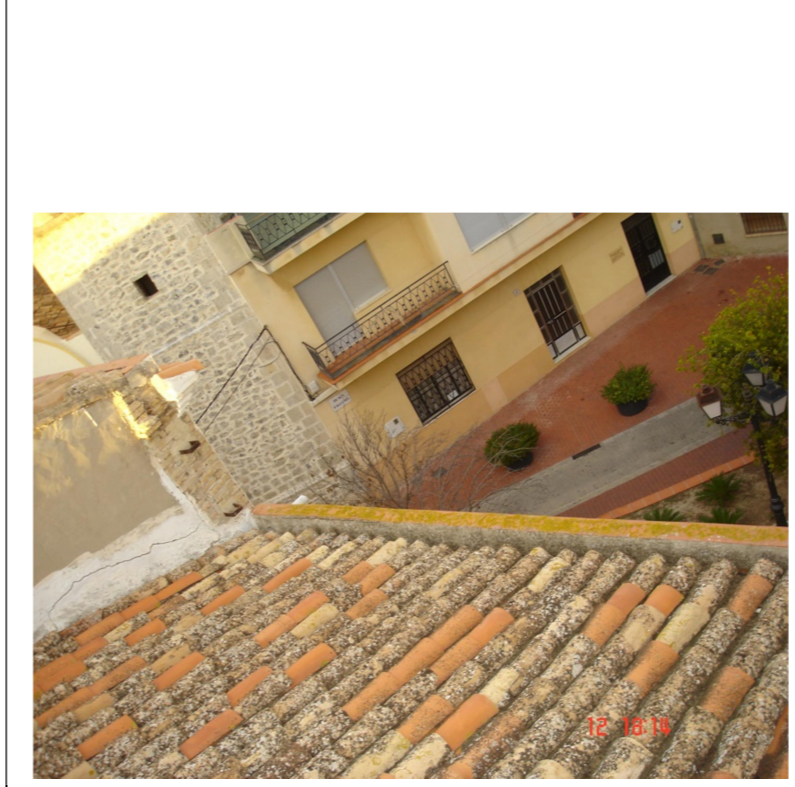
- Se encuentra vegetación, musgo, líquenes y hongos en zonas exteriores por donde circula el agua, y carecen de mantenimiento.
- En los faldones del tejado, la vegetación, el musgo y los líquenes se generan en las tejas canal donde puede acumularse humedad y tierra trasladada por el viento. Las manchas negras de hongos surgen en las tejas cobijas principalmente, al exponerse a procesos de humedad-sedado más agresivos, al igual que sobre las rasillas de la azotea, en el suelo de la terraza y en la superficie de la cubierta del baño de PB.

1. Vegetación, musgo y hongos en el faldón y canalón oculto

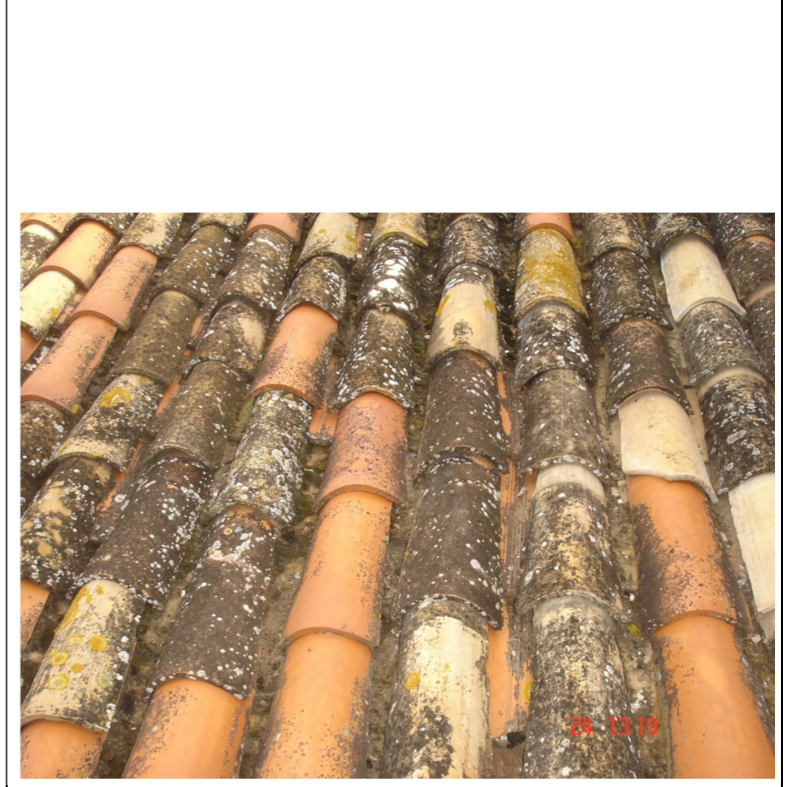
2. Musgo y hongos en el faldón.

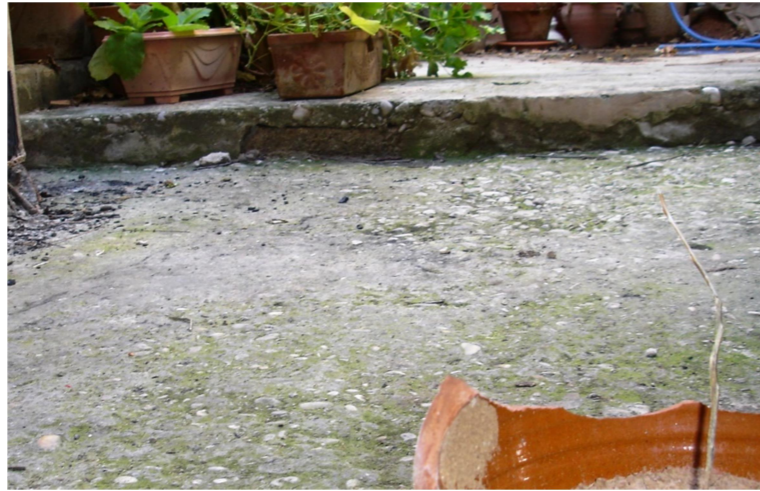
3. Vegetación y musgo en el suelo del patio.

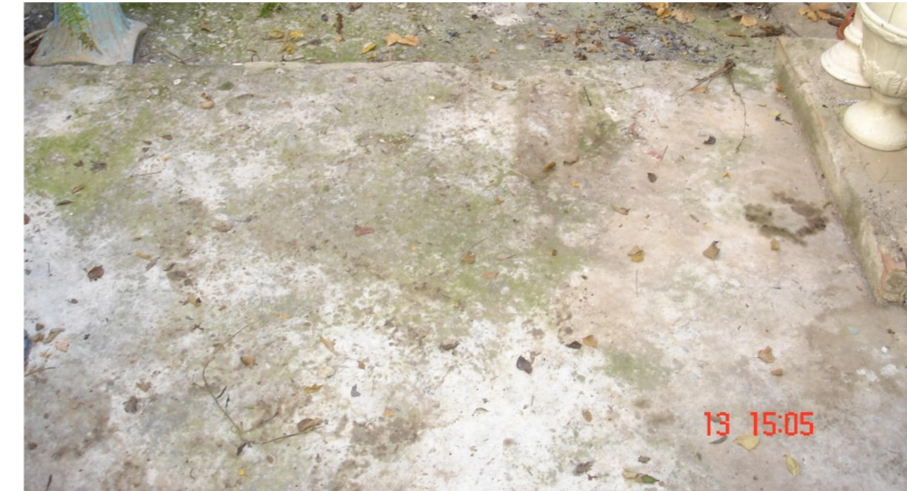
4. Vegetación y musgo en el suelo del patio.

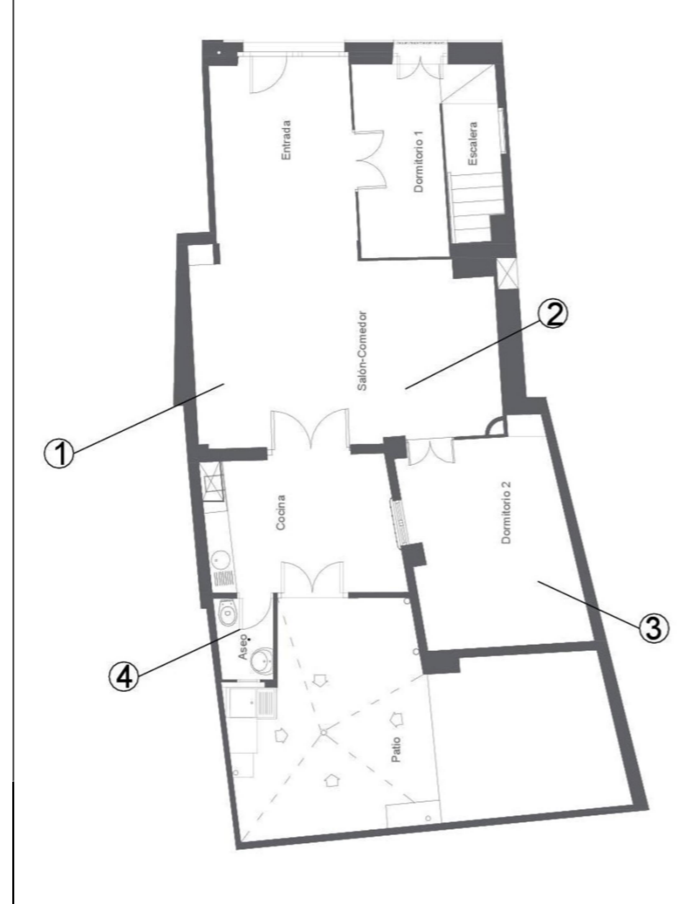
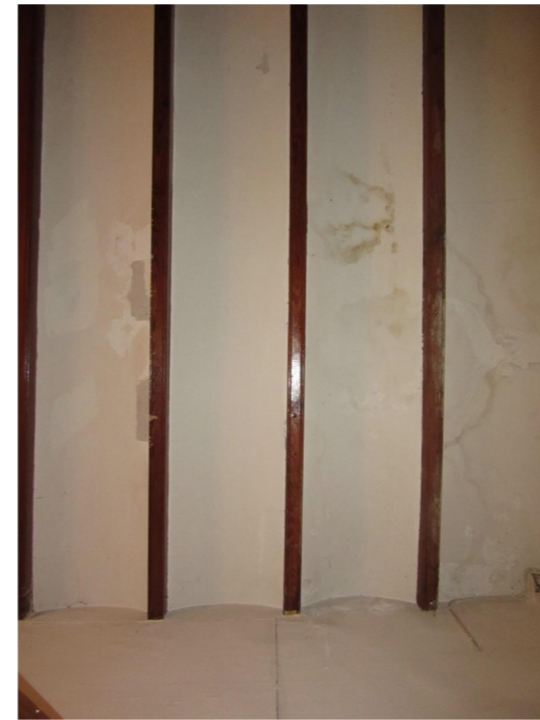
- Se generan manchas de humedad en la pintura e incluso desprendimiento de la misma en los techos de planta baja.

- Falta de mantenimiento, largos periodos en los que la casa ha estado cerrada.
- Falta de ventilación interior.
- Falta de aislamiento térmico del inmueble.
- Acabados poco transpirables, como la pintura plástica.
- Debido a la humedad que se genera en el interior por capilaridad y por filtración, más el hecho de que la casa este cerrada todo el año no existiendo la ventilación necesaria, y la falta de aislamiento térmico del edificio que origina fuertes cambios de temperatura en el interior, se produce una atmosfera en forma de condensaciones de humedad que daña los acabados de los techos, y aumenta el grado de higroscopicidad de las vigas y viguetas de madera.

1. Techo del salón-comedor de PB.

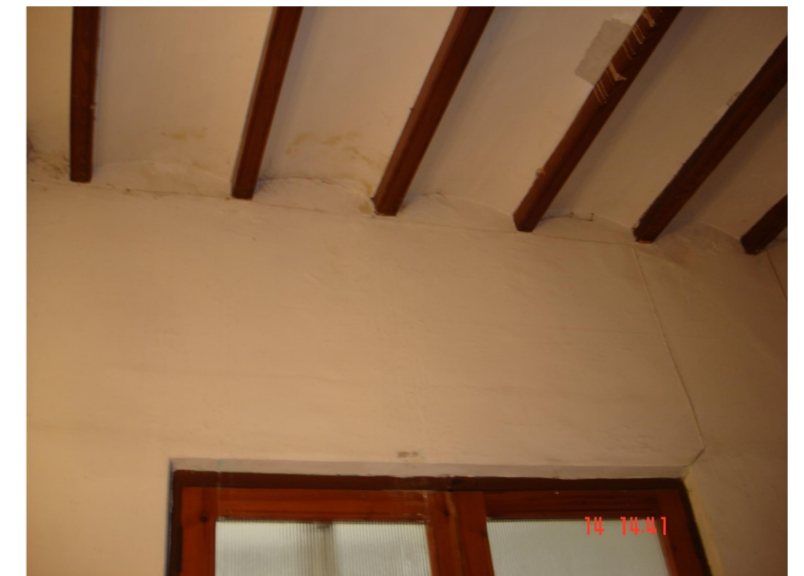
2. Techo del salón-comedor de PB.
