TFG EDIFICACIÓN
NO PATRIMONIAL
Y ARQUITECTURA
TRADICIONAL

ESTUDIO PREVIO DE UNA VIVIENDA DE ARQUITECTURA TRADICIONAL VALENCIANA EN POTRIES (VALENCIA)

Curso Académico 2016- 2017 | Marc Deusa Dalmau

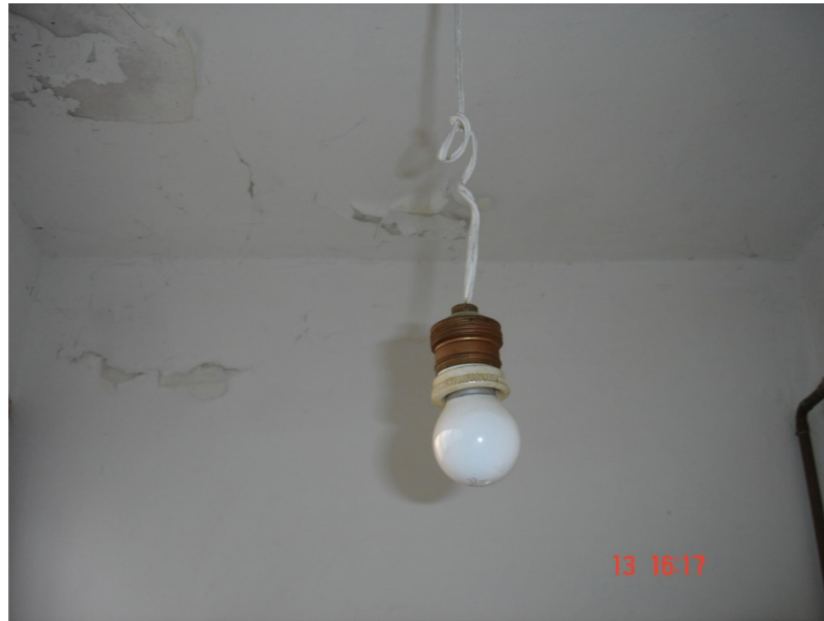
- Se generan manchas de humedad en la pintura e incluso desprendimiento de la misma en los techos de planta baja.

3. Techo del baño de PB.

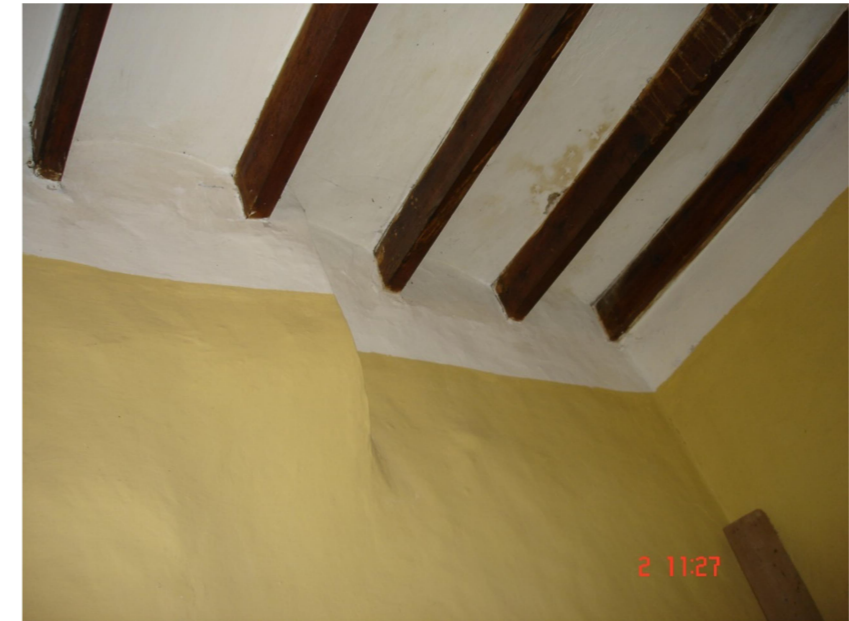
4. Techo del dormitorio 2.

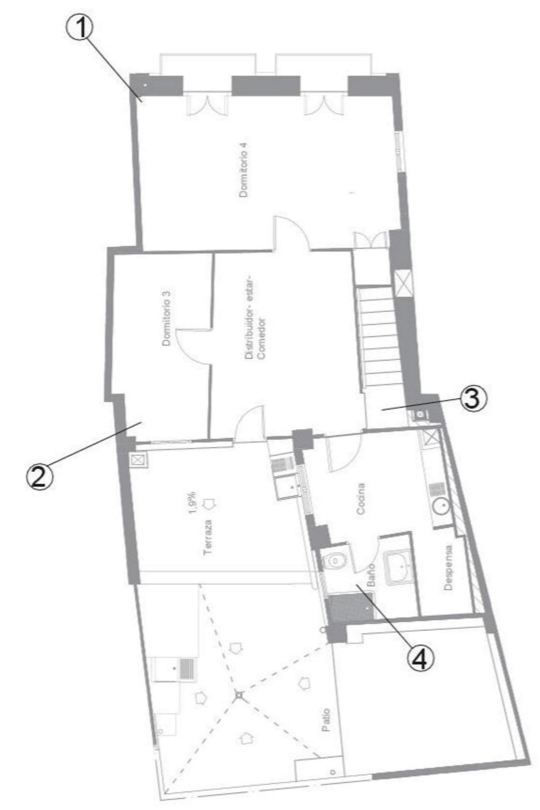
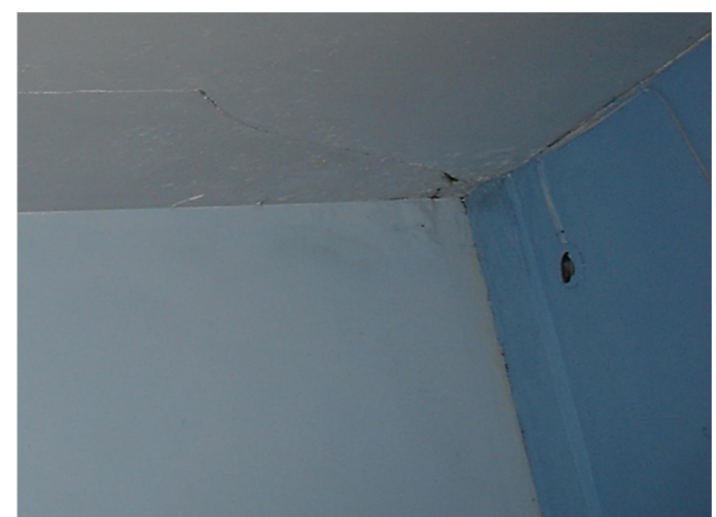
- Los falsos techos de escayola del dormitorio 3, del dormitorio 4 y del tramo de escalera describen manchas amarillentas de humedad, descorches, reblandecimientos y desprendimientos de la pintura.

- Goteras del tejado ya reparadas.
- Goteras de los colectores en el dormitorio 2.
- Falta de estanqueidad del canalón oculto, en los encuentros del tejado con el muro medianero.
- Falta de mantenimiento y de reparación del falso techo en su momento.

1. Esquina del falso techo del dormitorio 4 cercana a la bajante del canalón oculto.

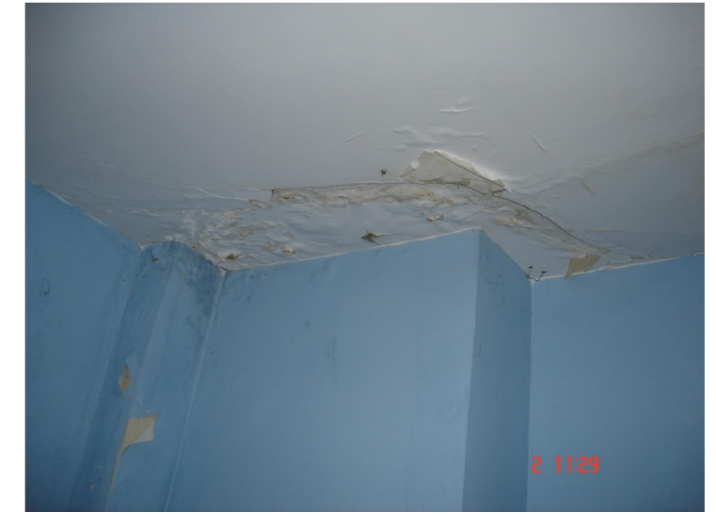
2. Esquina del falso techo del dormitorio 3 cercana al encuentro entre el faldón del tejado con la chimenea de la cocina de PB y el muro medianero.

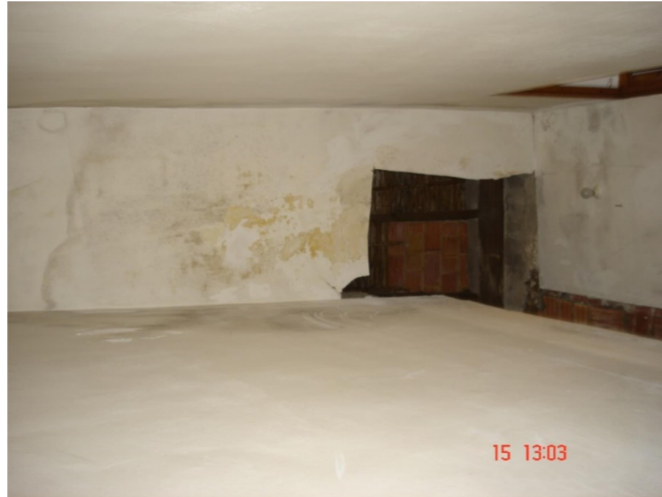
3. Falso techo del descansillo de la escalera donde hubo una importante reparación del tejado.

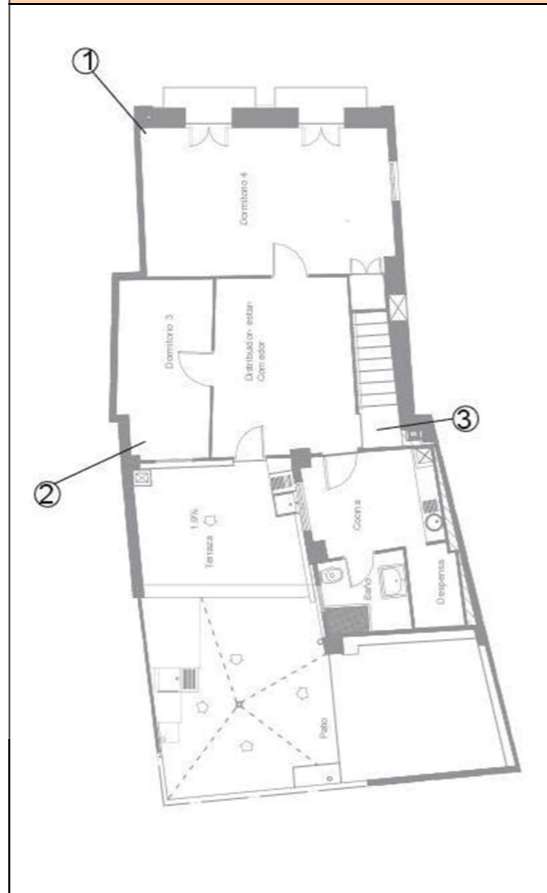
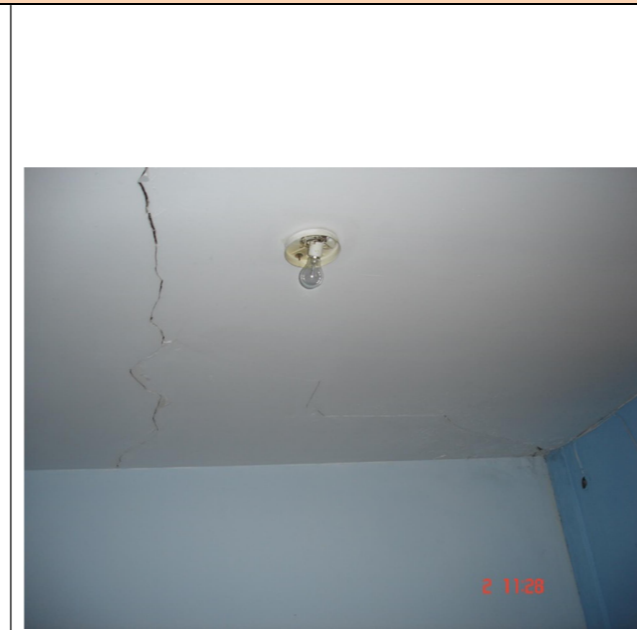
- Agrietamiento y rotura de las placas de escayola por dilatación de los materiales y movimientos de la estructura del edificio, y apertura de huecos en la escayola para la reparación de goteras del tejado.

- Falta de mantenimiento y reparación de huecos.
- Compresión- tracción del armazón de escayola por empotramiento y falta de movilidad en los encuentros con las particiones y cerramientos.

1. Falso techo del dormitorio 4.

- Coser la grieta por la parte superior y rellenar la fisura.
- Sustituir el falso techo por escayola nueva o cualquier tipo de techo continuo, añadiendo oscurecimiento perimetral que permita dar movilidad al falso techo ante dilataciones y movimientos. También se puede sustituir por falso techo discontinuo registrable, más práctico para su sustitución en caso de goteras, y como registro de la instalación eléctrica que pase por el techo y de la propia cubierta.

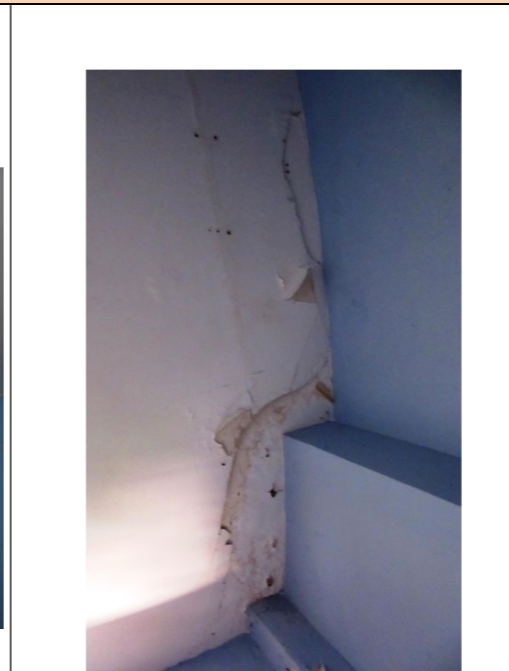
2. Esquina del falso techo del dormitorio 3.

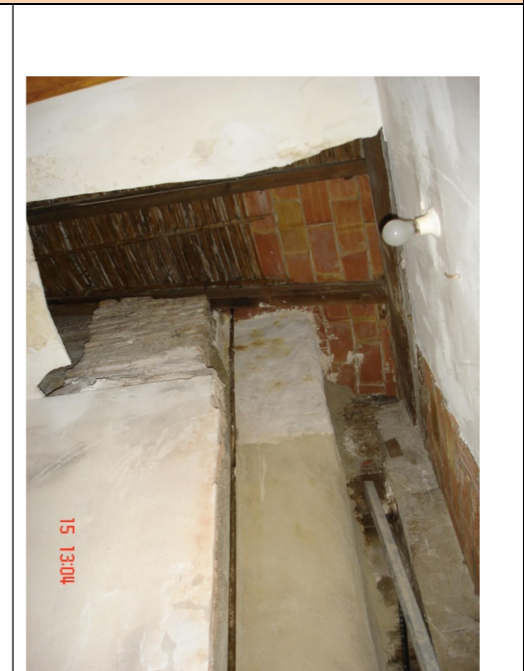
3. Falso techo del descansillo de escalera donde hubo una importante reparación del tejado.

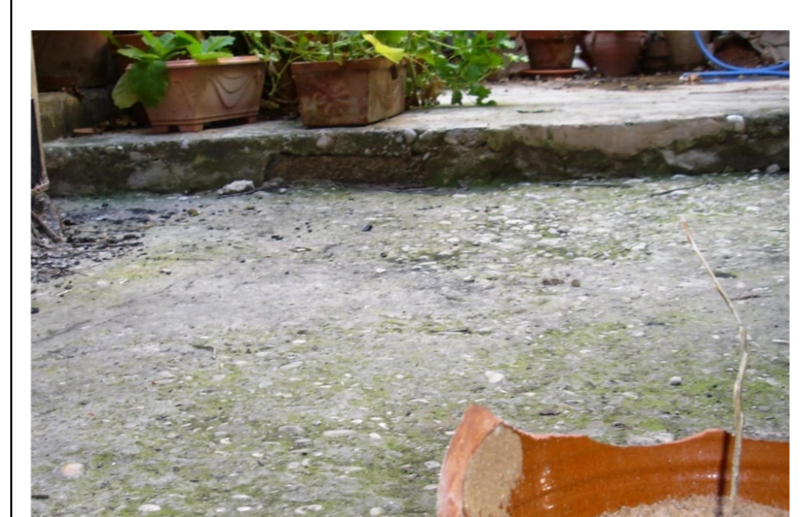
- Humedad y vegetación en toda la superficie del suelo y ascensión de dicha humedad por los muros lindantes, ya comentados en la patología 5.

- Retirada de la cubierta que cubría el suelo del patio y dispersaba el agua sobre la zona del suelo del patio que cuenta con sumidero.
- Mala ejecución del suelo.
- Falta de sistema de evacuación de aguas, ya sea por sumidero, por la construcción de una nueva techumbre que conduzca las aguas hasta su evacuación correcta, etc.
- Falta de mantenimiento.

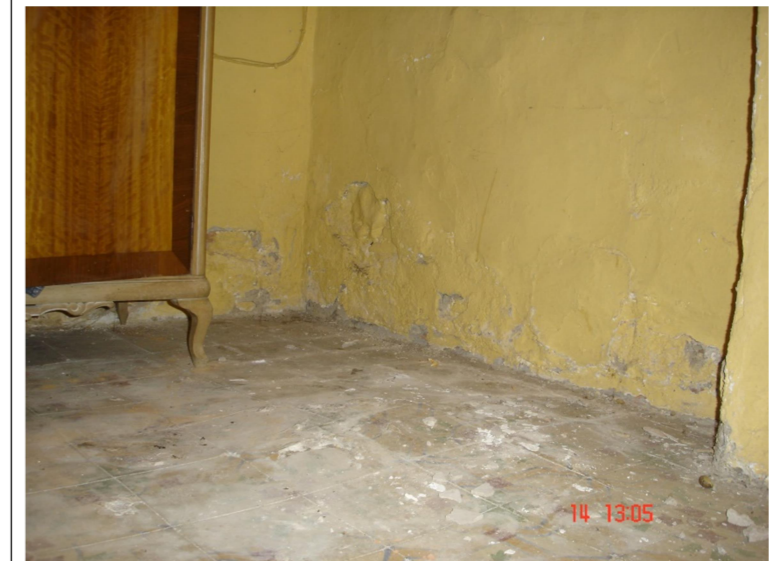
- Erosión y levantamiento del pavimento por las juntas en el dormitorio 2.

- Roces de muebles, punzonamiento y golpes debido al uso del dormitorio 2 como trastero.
- Falta de dureza superficial de las baldosas
- Humedad por capilaridad procedente del suelo del patio genera disgregación y expansión de la arena sobre la que asientan las piezas del pavimento.
- Retracción hidráulica
- La humedad acumulada en las baldosas junto con heladas invernales puede producir roturas en las piezas, aunque es poco probable en este caso.

2. Esquina del dormitorio 2 cercana al suelo del patio.

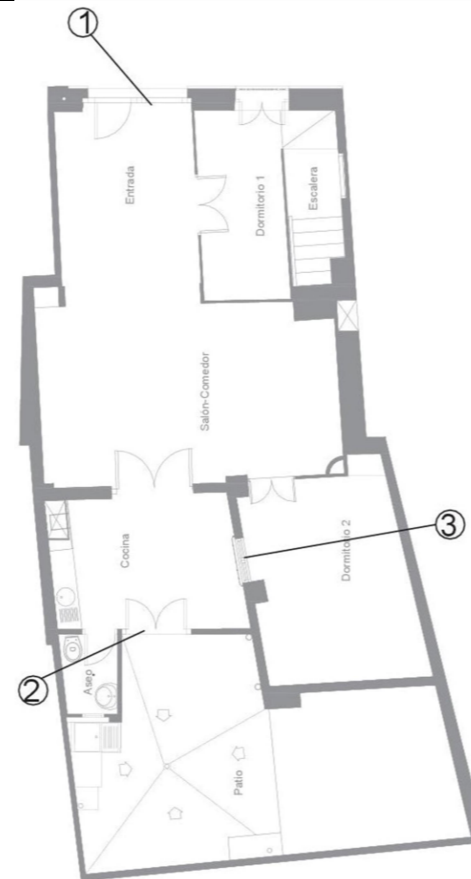
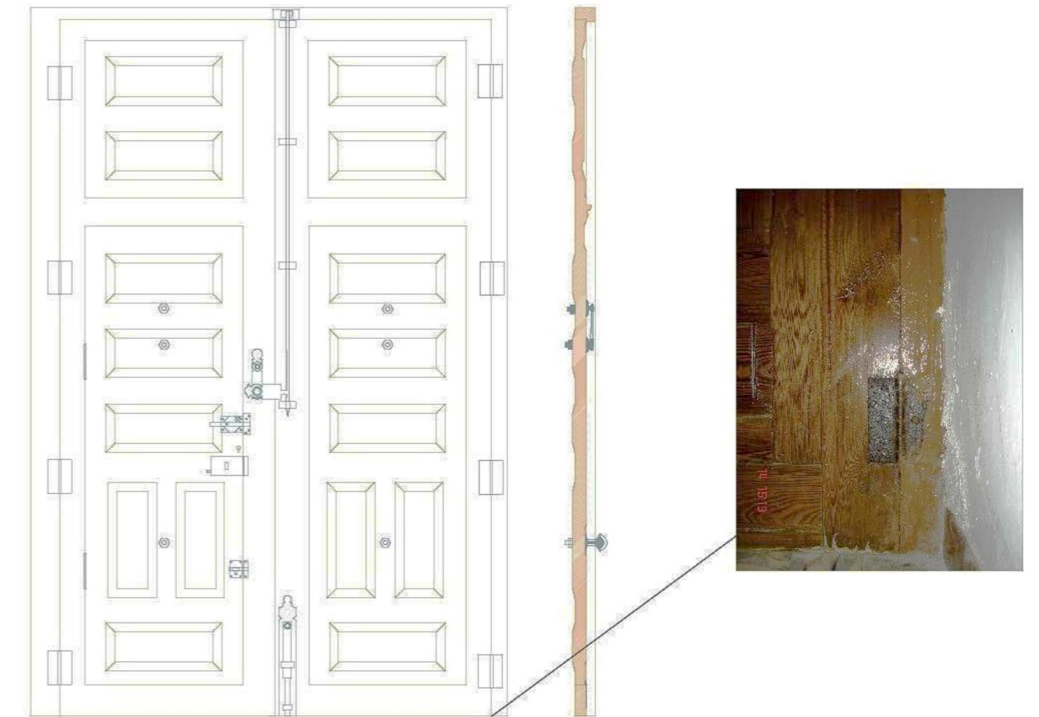
1. Portón

Descrita en la patología nº5 la humedad por capilaridad, se desarrolla también en el caso de las carpinterías de madera, sobre todo los marcos, absorbiendo el agua del suelo por capilaridad. La madera sigue un proceso de pudrición y deterioro llegando a perder sección de los elementos afectados, ayudado por xilófagos.

- Humedad por capilaridad de los muros

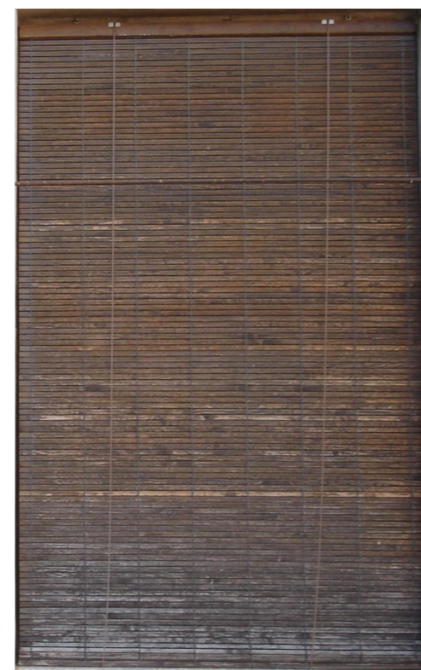
Persiana del Portón

- Madera de la carpintería decolorada y con pérdida de sección en algunos casos.

- Exposición a la intemperie.
- Falta de mantenimiento.
- Falta de protección de la madera.

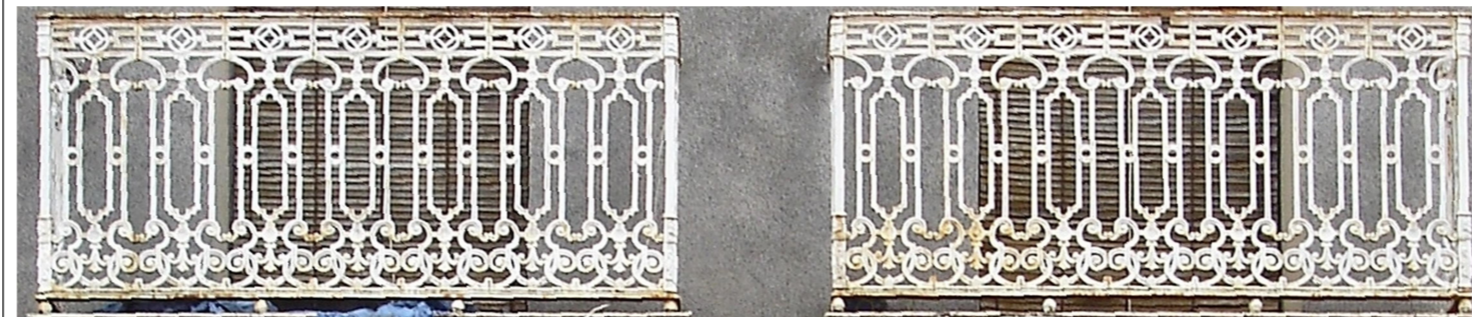
Barandales del Balcón

- Los barandales presentan oxidación por la falta de mantenimiento, al igual que la puerta metálica. En el caso de los barandales de los balcones presentan desprendimiento de la protección de pintura, y en el caso del barandal de la terraza al ser de forja, su oxidación no es tan dañina.

- Exposición a la intemperie.
- Falta de mantenimiento.

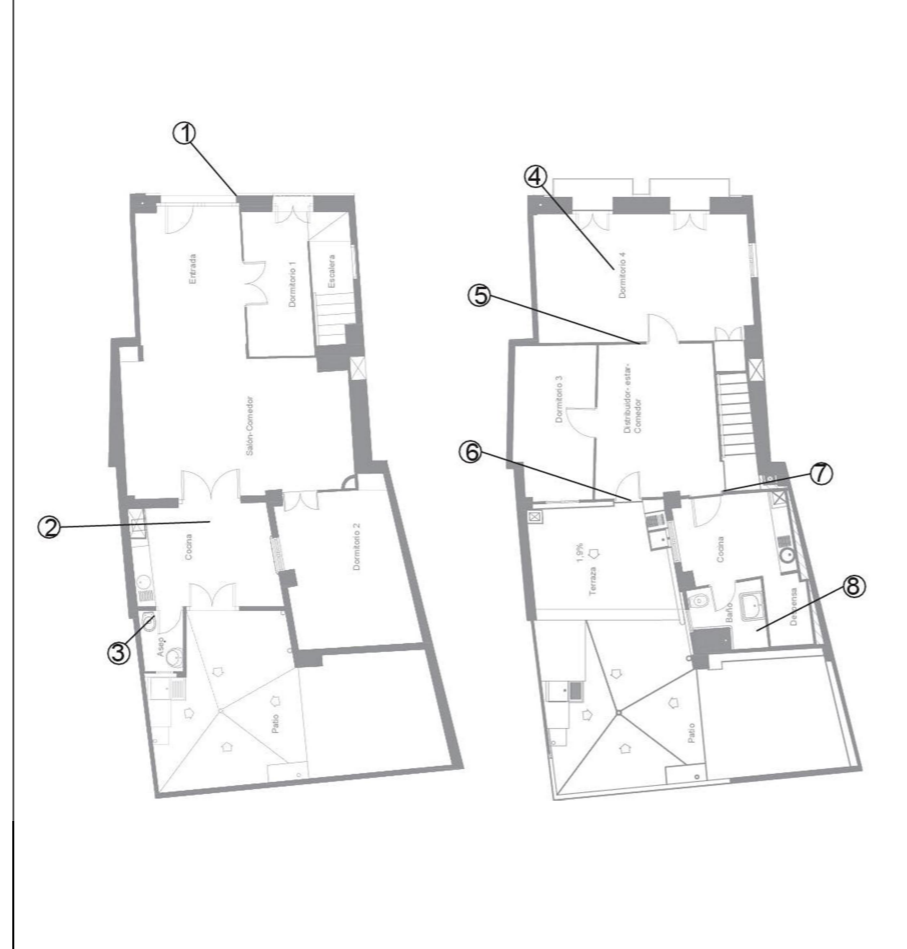
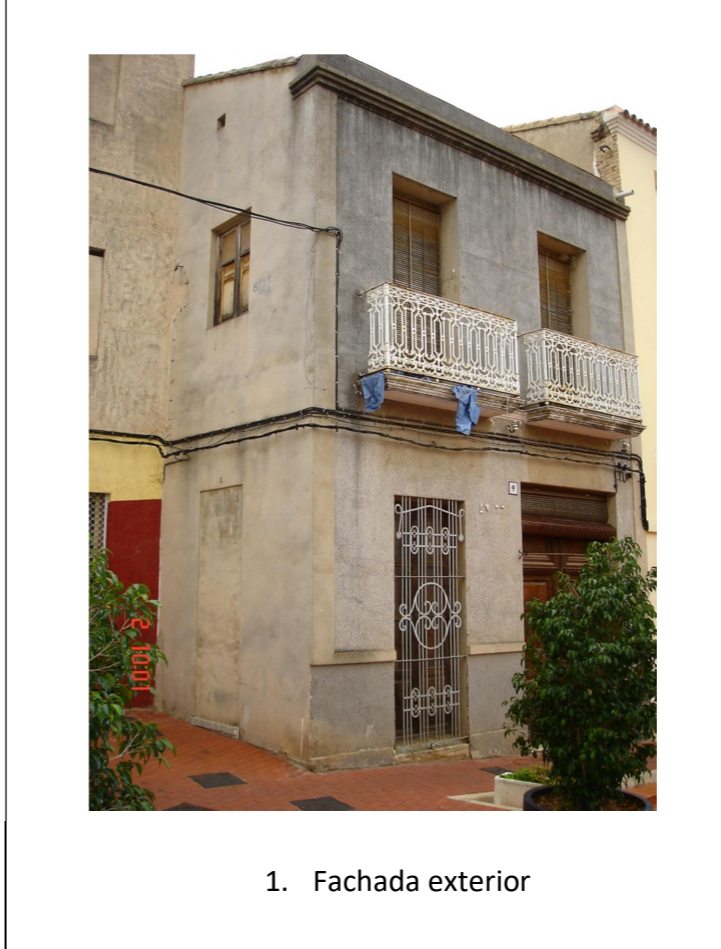
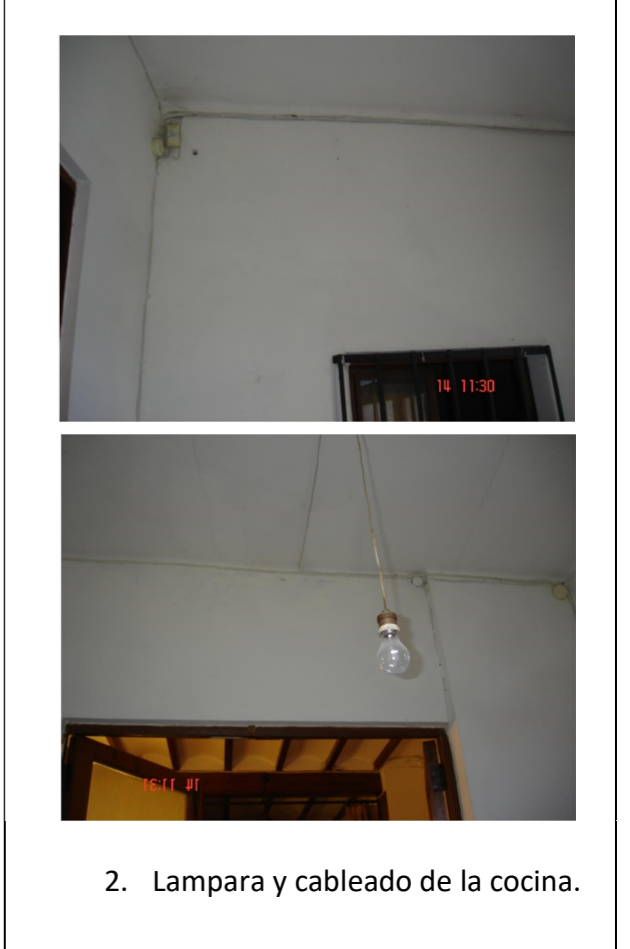
Nº 22	PATOLOGÍA: INSTALACIONES ELECTRICAS Y DE TELECOMUNICACIONES DESPROTEGIDAS SOBRE LA SUPERFICIE DE LOS PARAMENTOS, SIN TOMA DE TIERRA, CON ROTURA Y DESMONTAJE DE INTERRUPTORES, Y LINEAS DE CABLEADO ELECTRICO CORTADAS
-------	--

- Falta de mantenimiento.
- Instalación desfasada, sin actualizar.
- Mala ejecución.

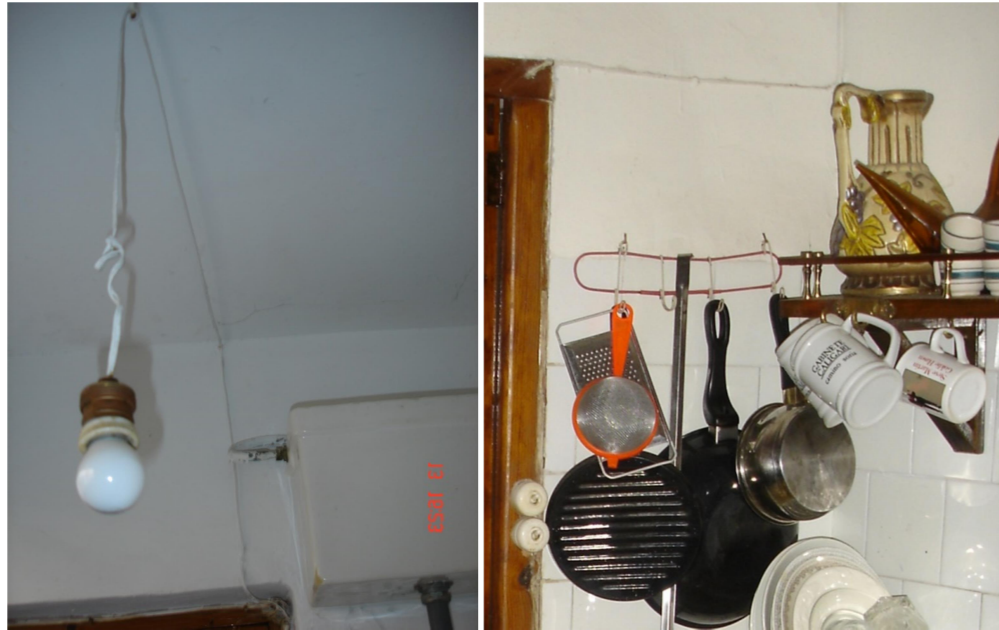
3. Lámpara y cableado del baño.

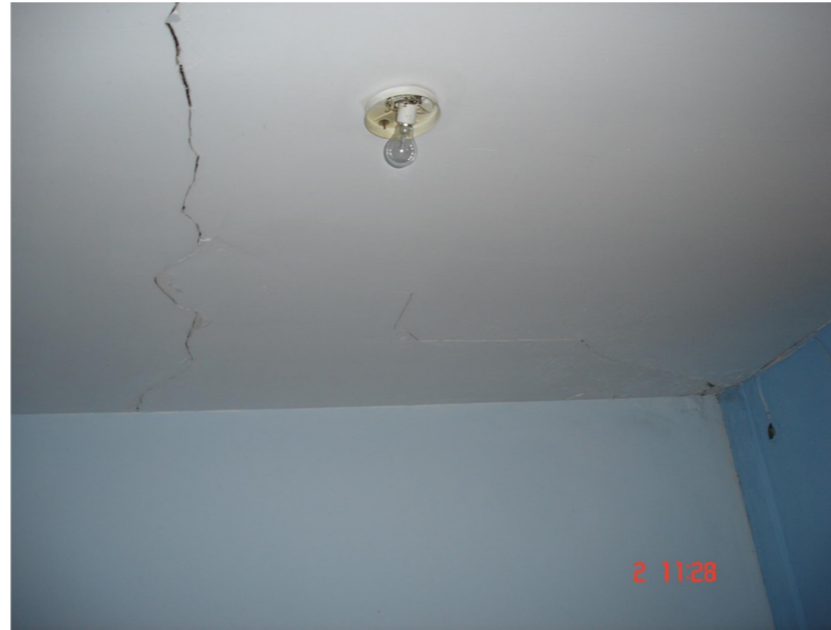
4. Lámpara y cableado del dormitorio 4.

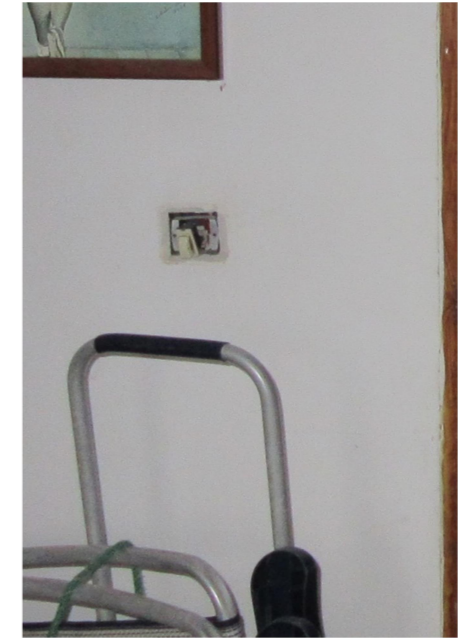
5. Interruptor dormitorio 4.

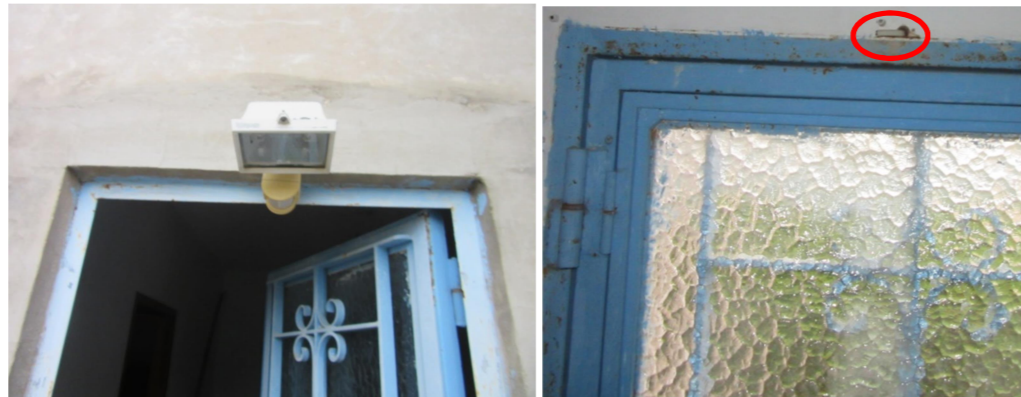
6. Lámpara en la puerta de acceso a la terraza.

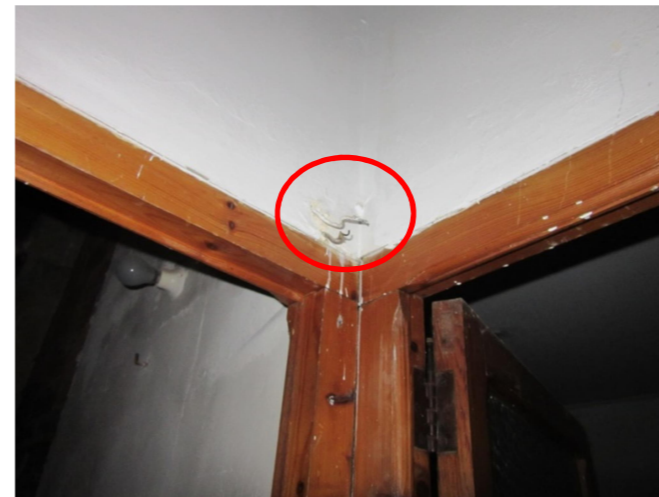
7. Lámpara en el descansillo de la escalera.

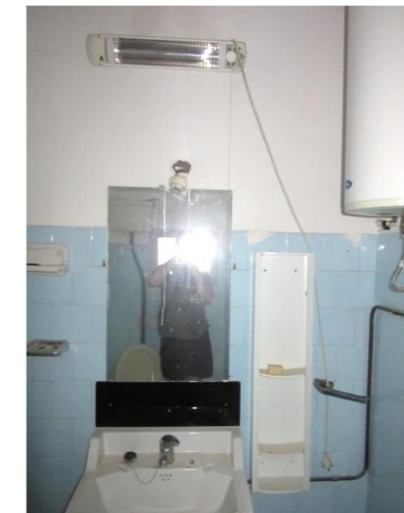
8. Lámpara en el baño de P1ª

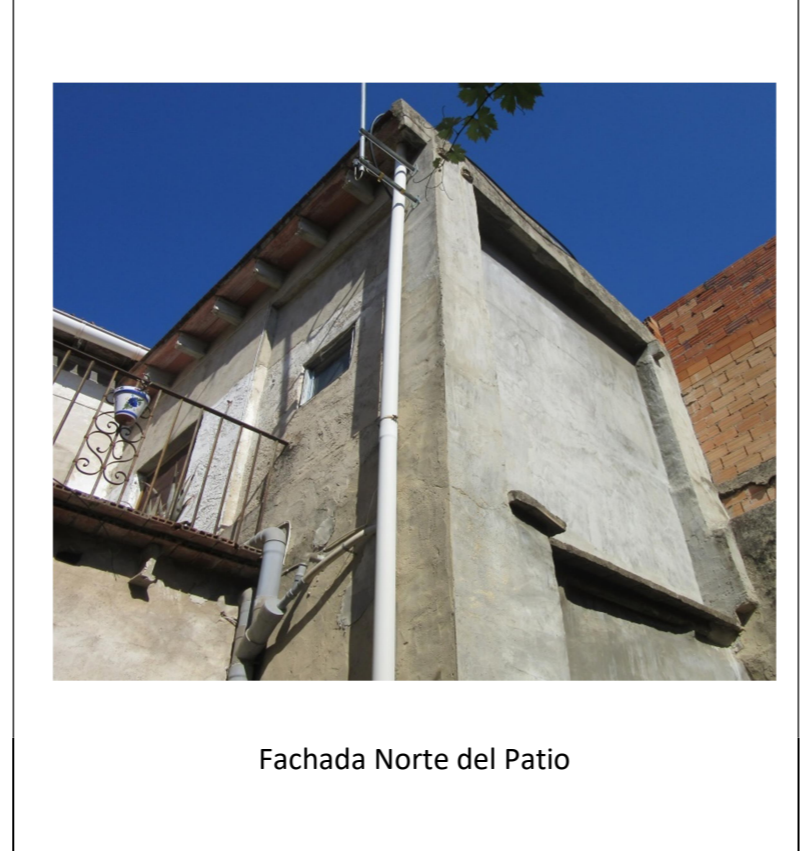
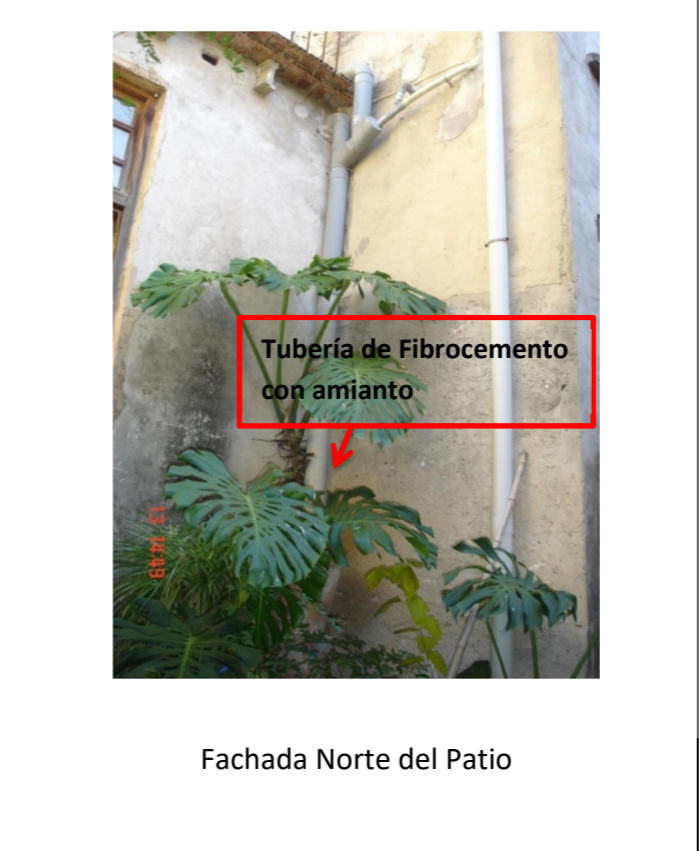
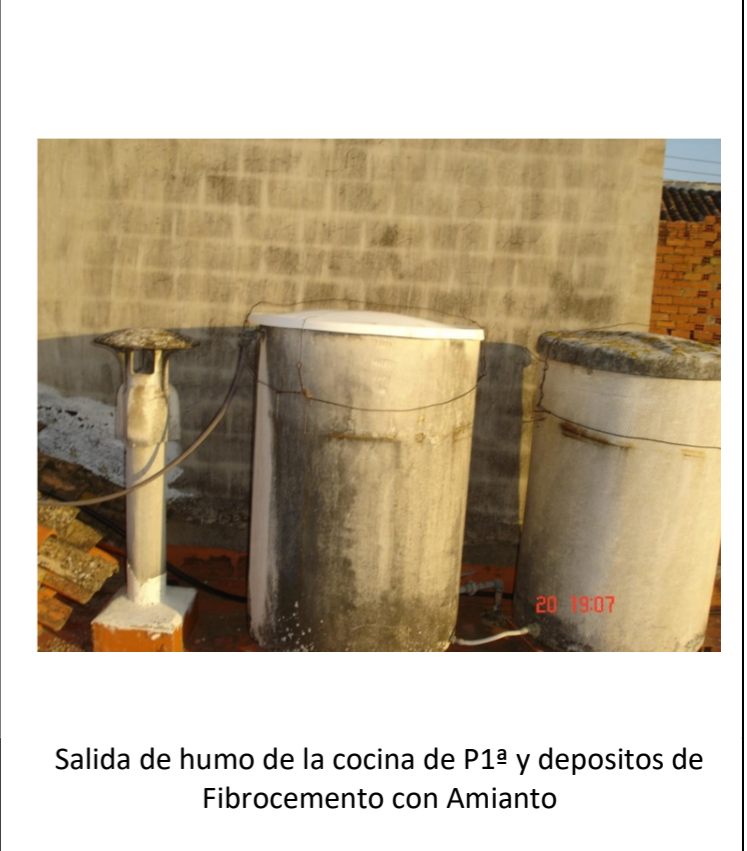
Nº 23 PATOLOGÍA: INSTALACIONES DE FONTANERÍA VISTAS SOBRE LA SUPERFICIE DE LOS PARAMENTOS (SIN PROTECCIÓN FRENTE A LA GOLFES Y LA INTERPERIE) Y PAR GALVÁNICO EN UN MANGUITO

Las tuberías de PVC situadas en la zona del patio están desprotegidas de los agentes atmosféricos y pueden deteriorarse con facilidad.

- Mala ejecución.

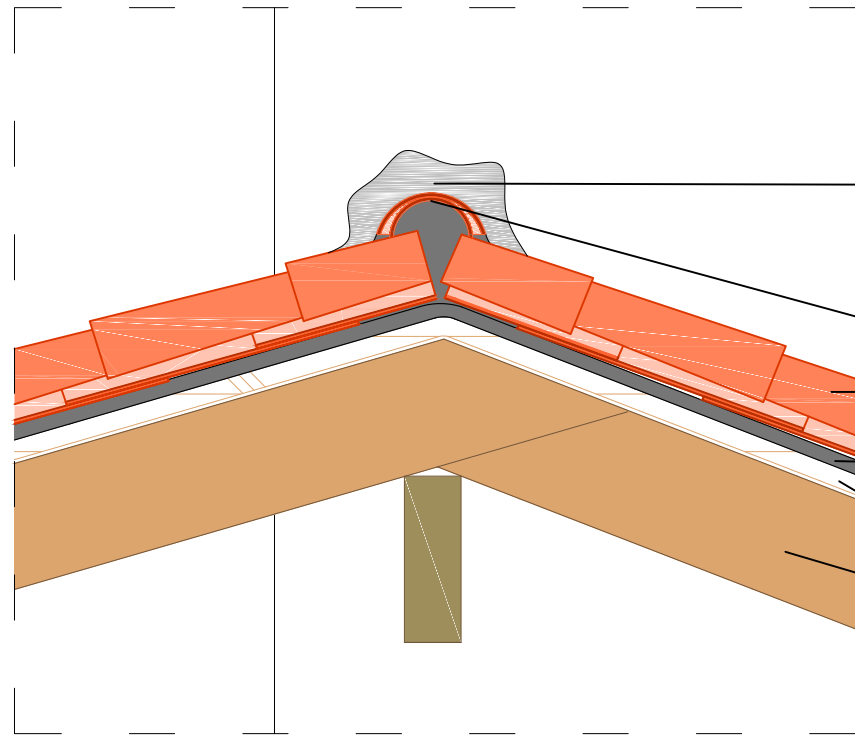
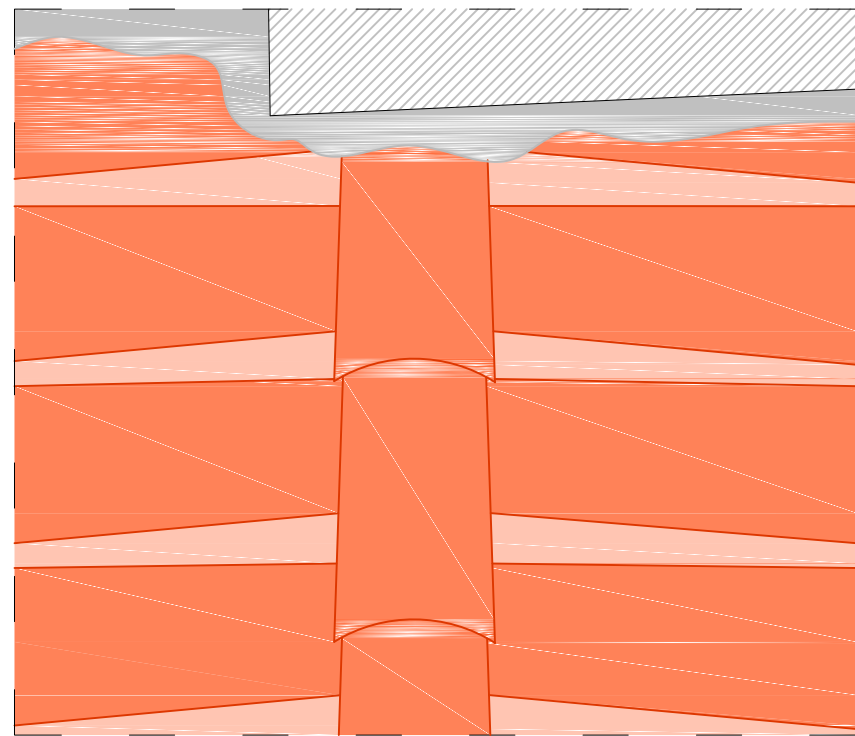
- Los puntos singulares relevantes del tejado disponen de soluciones constructivas patológicas y poco estancas. El encuentro de los muros medianeros con las tejas del faldón del tejado se resuelve mediante una capa de mortero de cemento como elemento impermeable entre ambos, al igual que la cumbrera; debido al proceso de dilatación y las tensiones producidas entre los muro medianero y la cubierta, han aparecido fisuras o grietas en el mortero, que generan filtraciones en el muro y consecuentemente, patologías en la estructura sustentante de la cubierta cercana al muro.

- Capa de mortero de cemento como sistema de impermeabilización del encuentro con el muro
- Teja Cumbre
- Teja curva árabe cogida con mortero de cemento 1:8
- Capa de mortero 3cm
- Faldon de cañizo con yeso
- Par de madera maciza

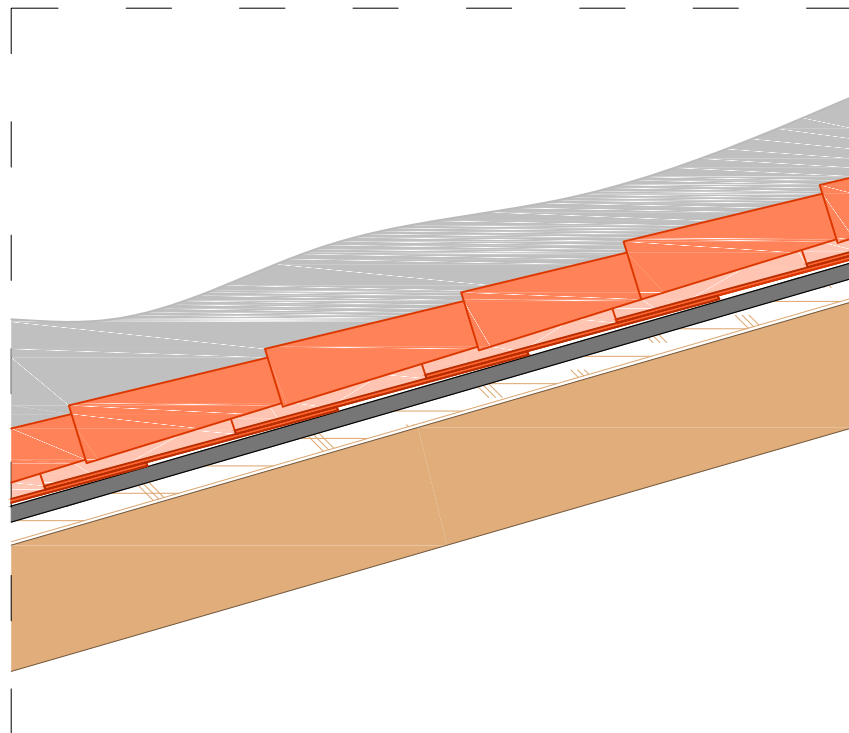
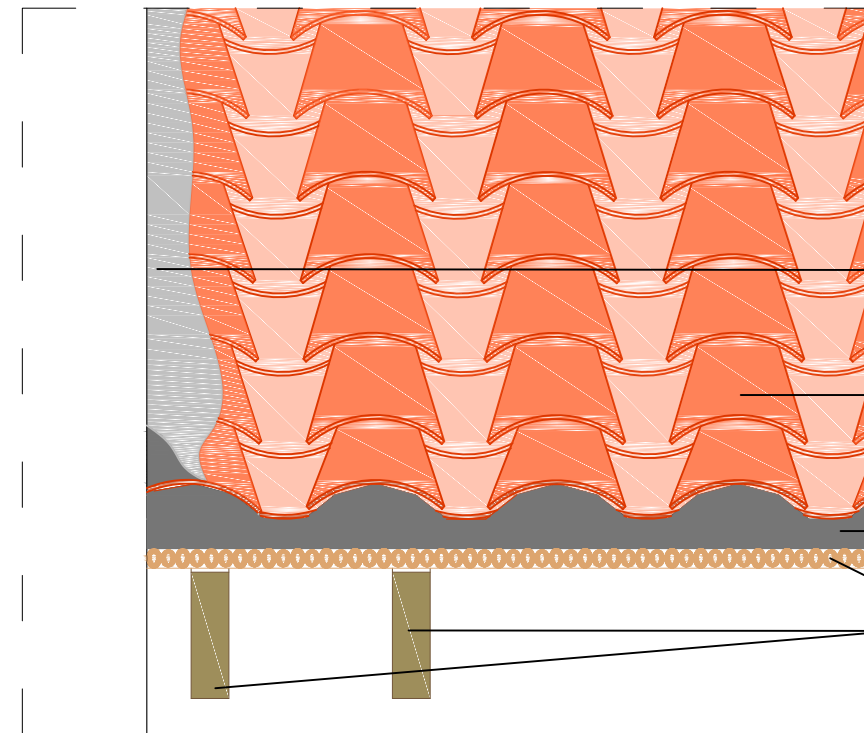
- Capa de mortero de cemento como sistema de impermeabilización del encuentro con el muro
- Teja curva árabe cogida con mortero de cemento 1:8
- Capa de mortero 3cm
- Faldón de cañizo con yeso
- Par de madera maciza
