TREBALL DE FI DE GRAU

GRAU EN ARQUITECTURA TÈCNICA

ANÀLISI HISTÒRIC-CONSTRUCTIU I ALÇAMENT DEL CASTELL DE SANTA ANNA

VALÈNCIA, FEBRER 2017

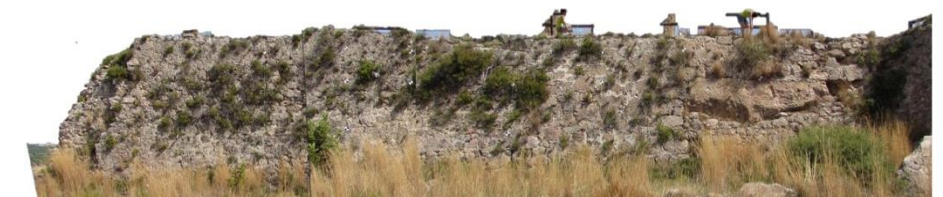
Imatge 7. Fotografies muntades del mur sud.

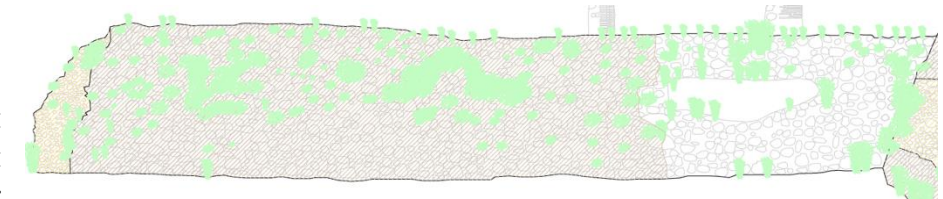
Imatge 8. Mapejat en Autocad del mur sud.

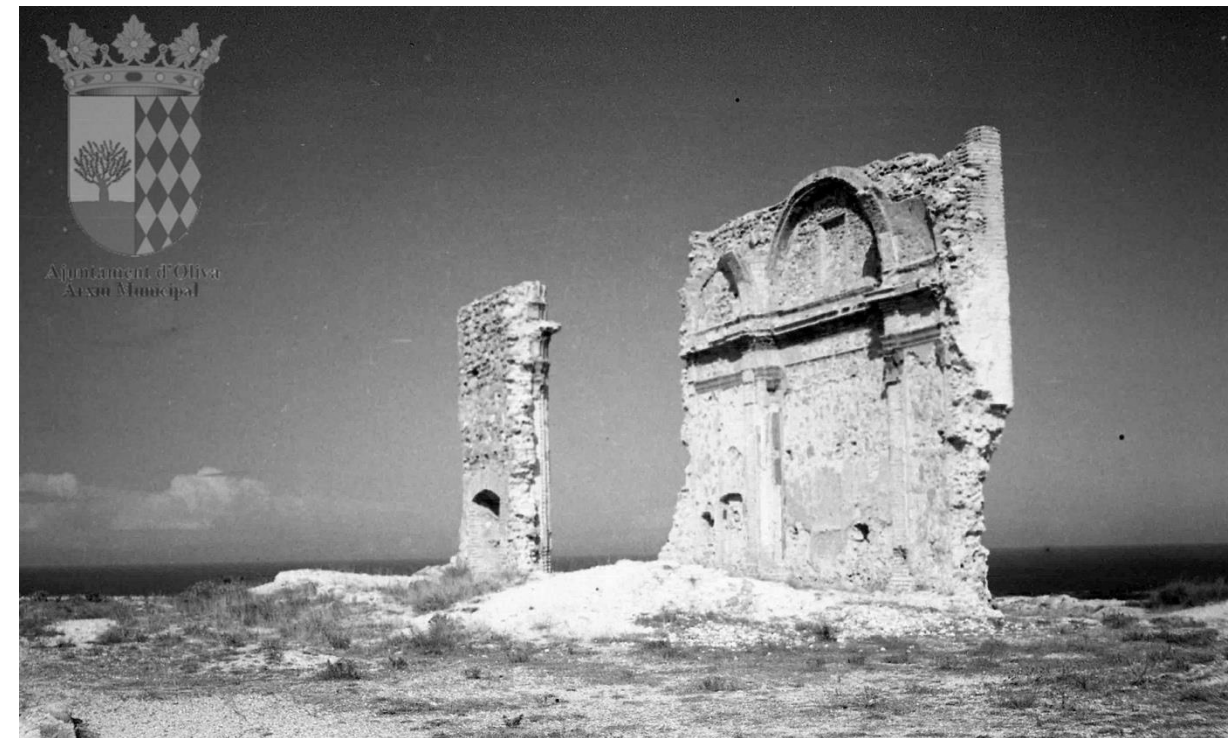
Imatge 22. Restes de l'Ermida de Santa Anna.

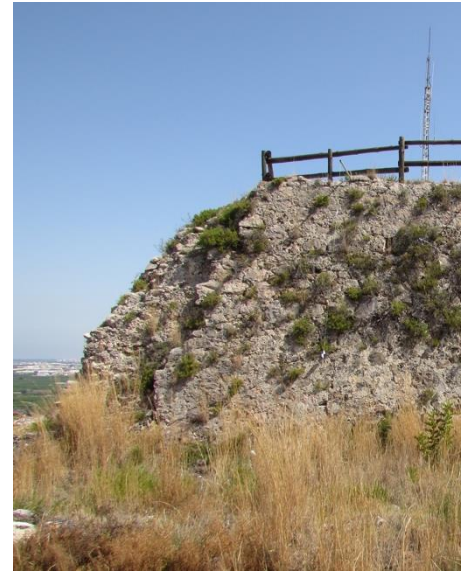
Imatge 46. Despreniment al mur sud.

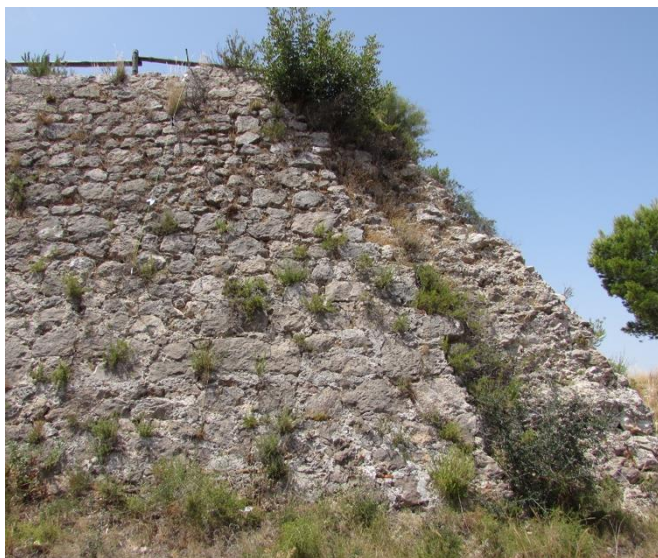
Però el principal problema és el seua falta de manteniment, que ha produït l'aparició de tot tipus de vegetació en gran part de les juntes que hi ha entre les pedres i que formen el murs de la fortificació. I aquesta vegetació pot amenaçar la integritat d'aquests, ja que al créixer, les seues arrels, es van introduint cada vegada més al seu interior, i poden arribar a provocar desprendiments de part del murs, molt més difícils i cars d'esmenar, que ja es poden observar en certs punts.

Imatge 47. Vegetació al mur est.

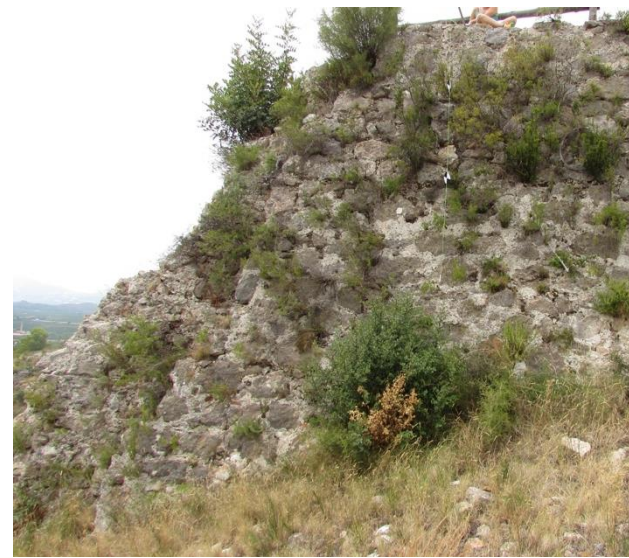
Imatge 48. Vegetació a mur nord.

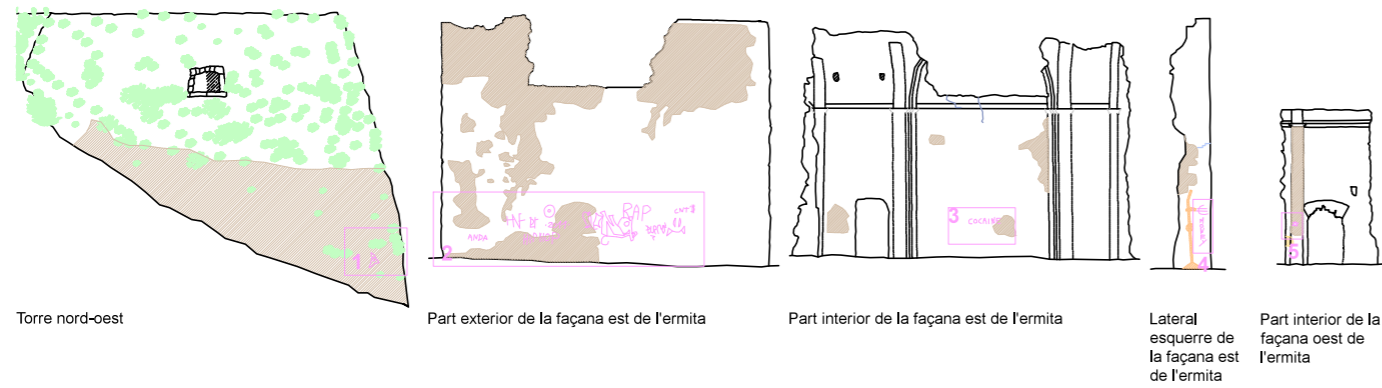
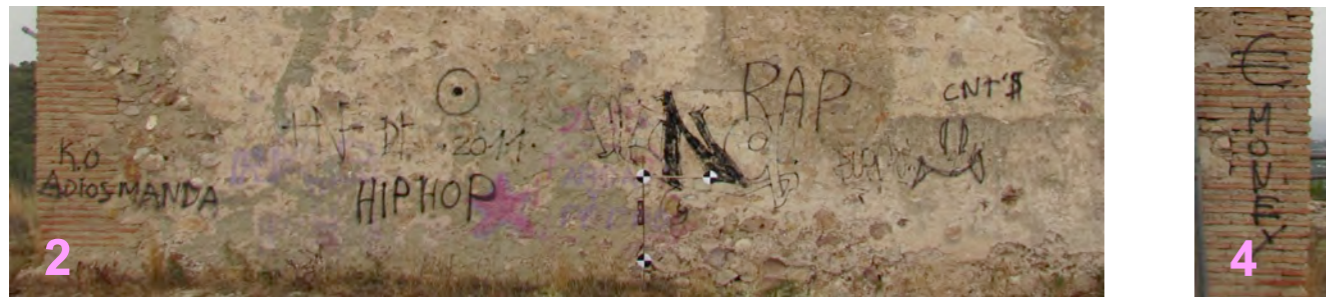
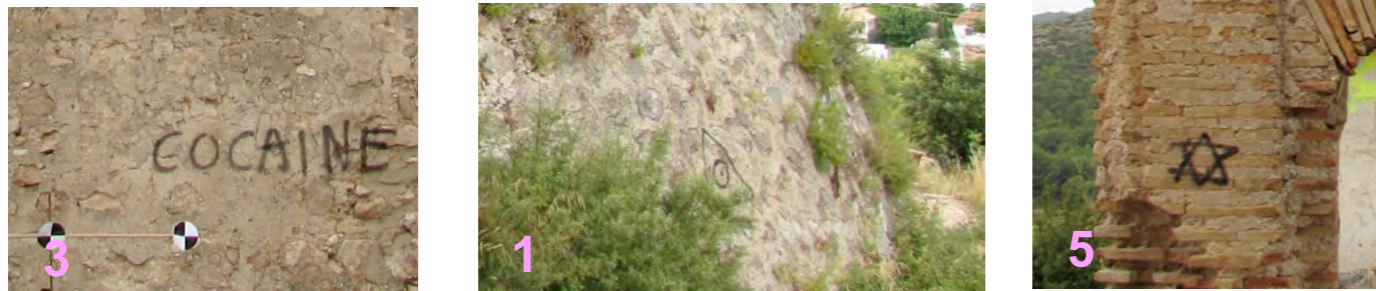
LESIÓ: GRAFITS

Podem observar pintades amb sprai a la torre nord-oest del castell i sobretot a les restes de les façanes de l'ermita. Concretament en la façana est, a la part interior, exterior i al lateral, així com a la part interior de la façana oest.

Pintades de símbols o escrits realitzades al castell i en les façanes de l'ermita.

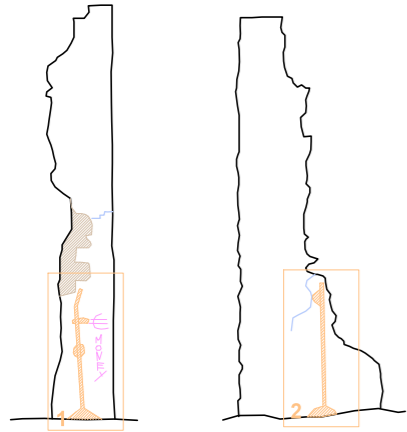
LESIÓ: ELEMENTS IMPROPIS

S'observen als dos laterals de la façana est.

Pals metàl·lics de suport d'una reixa metàl·lica anclats a les restes de l'Ermita de Santa Anna.

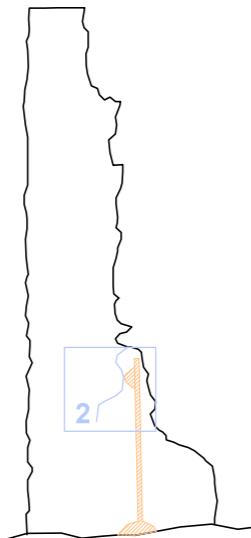
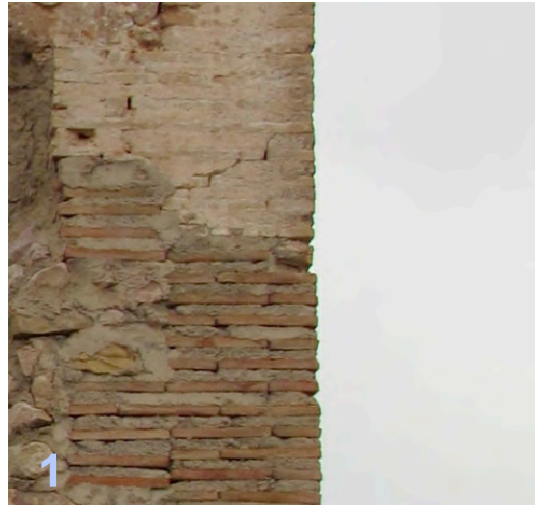
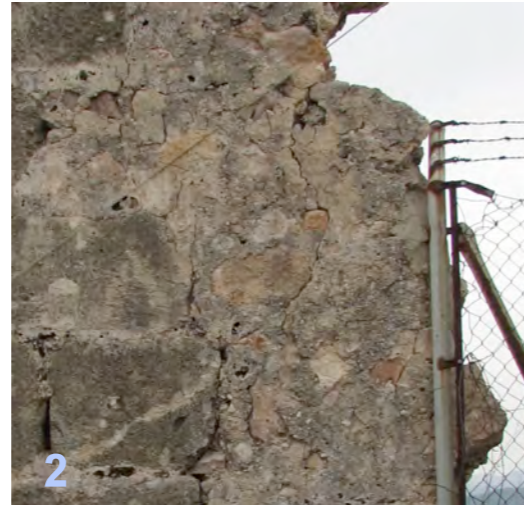
LESIÓ: FISSURES

S'observen als dos laterals de la façana est.

Colocant fissuròmetres i comprovant que aquestes no augmenten i són estables, introduir a la fissura una resina elàstica, mitjançant injecció.

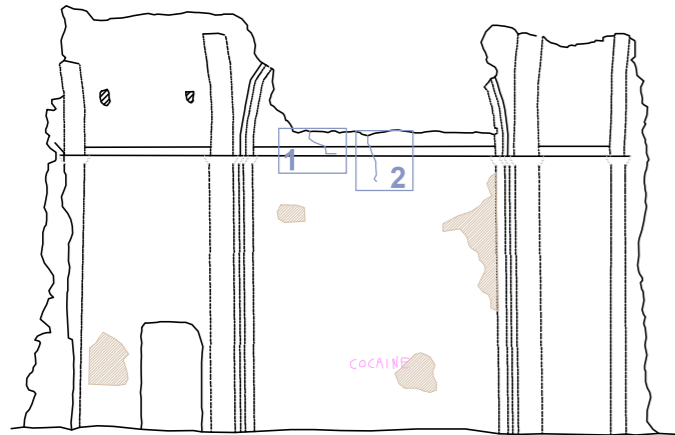
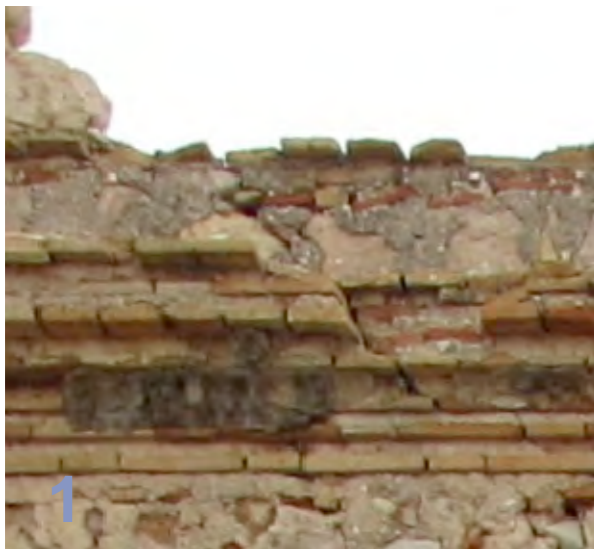
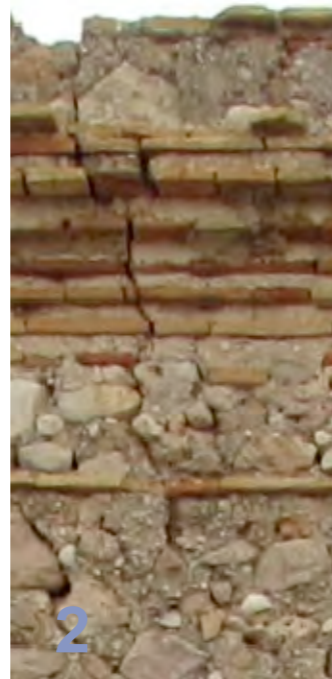
LESIÓ: ESQUERDES

Aquesta lesió la trobem localitzada a la part interior de la façana est de l'Ermita de Santa Anna.

Obertures allargades i gruixudes que afecten a quasi totes les capes de l'element superficial.

Poden haver estat originades per diversos motius. Un podria ser el moment en que la part de la cúpula que sustentava antigament es va afonar. També per esforços de tracció a causa dels moviments de terra produïts fins avui, ja que un d'aquest va causar el seu enderrocament. Així com per causes del material defectuós o una incorrecta unió.

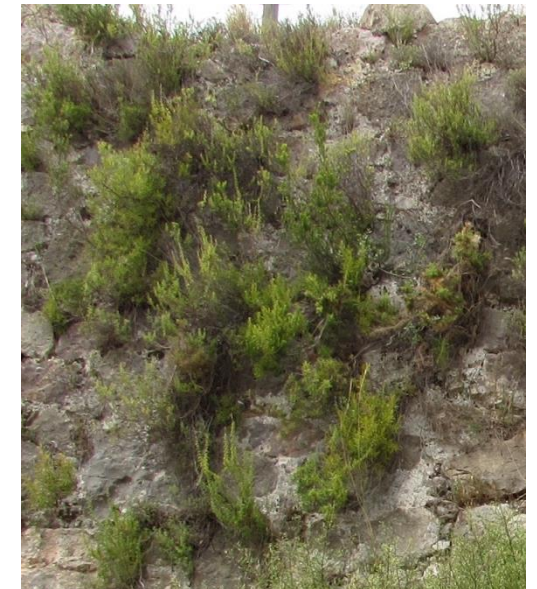
Imatge 50 . Vegetació al mur nord.

Abans de començar l'última fase d'aquesta intervenció, s'ha d'analitzar la naturalesa, composició i coloració del material utilitzat per a la unió de les pedres. Una vegada analitzat, elaborar el mateix material en la mesura del possible, i amb aquest, rejuntar tota la superfície de la fortificació, així com reconstruir les parts del mur destruïdes a causa dels desprendiments.
