El rescate de la iglesia de San José (Puerto Rico): Estudios previos a su restauración

In the rescue of iglesia de San José (Puerto Rico): Analysis prior to conservation

Beatriz del Cueto, Agamemnon G. Pantel
Socios de Pantel, del Cueto & Asociados**
Partners of Pantel, del Cueto & Associates**

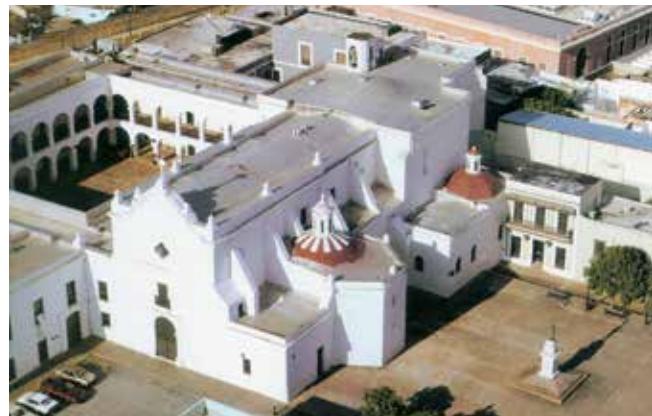
1

1. Foto aérea de la Iglesia de San José y el Convento Dominicano original en la esquina superior izquierda de la fotografía. El ábside y el crucero fueron los primeros espacios construidos en el templo que compartía su muro medianero estructural norte con el Convento.

1. Aerial of San José Church and original Dominican Convent in the upper left section of photograph. The apse and transept were the first spaces built and were structurally tied to the walls of its convent to the North.

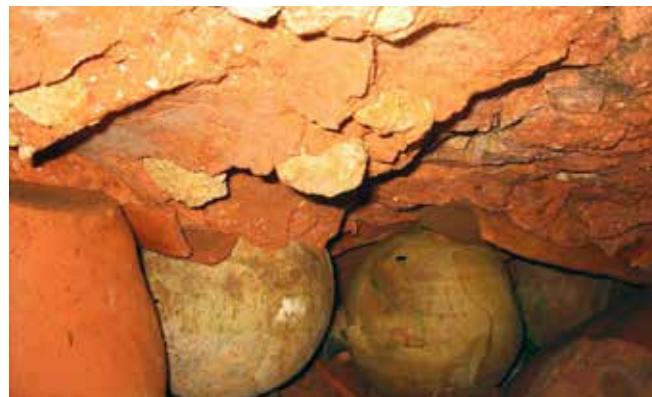
2

2. Views of the double-vaulted masonry covers of transept and apses with original historic ceramic fill within the Gothic areas.

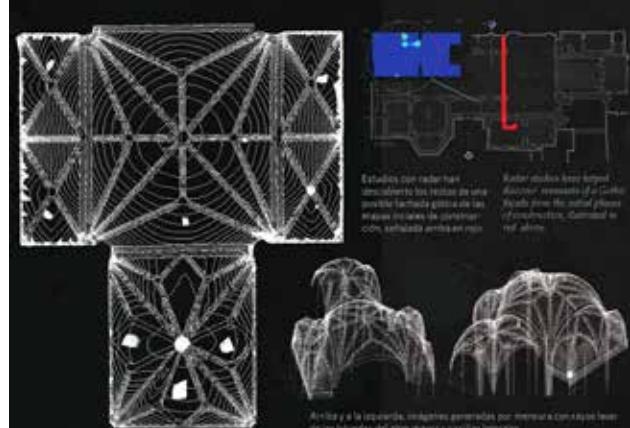
5

5. La inspección y la documentación no-destructiva de las porciones góticas y los estudios con georadar han resultado sumamente eficientes para encontrar y documentar criptas desconocidas, localizar las zapatas de la fachada gótica original, e identificar áreas afectadas seriamente por infiltración. Un sistema de monitoreo de movimiento electrónico fue instalado dentro de las bóvedas góticas en el 2011 para registrar cualquier tipo de actividad y determinar la estabilidad de los techos y el templo en general.

5. Non-destructive documentation surveys of the Gothic sections and GPR surveys were extremely efficient in locating and documenting unknown crypts, finding the foundations of the original Gothic facade, and identifying areas seriously affected by water infiltration. An electronic movement monitoring system was installed within the Gothic vaults during 2011 to record activity during a two year period and determine the stability of the Gothic roofs and the temple in general.

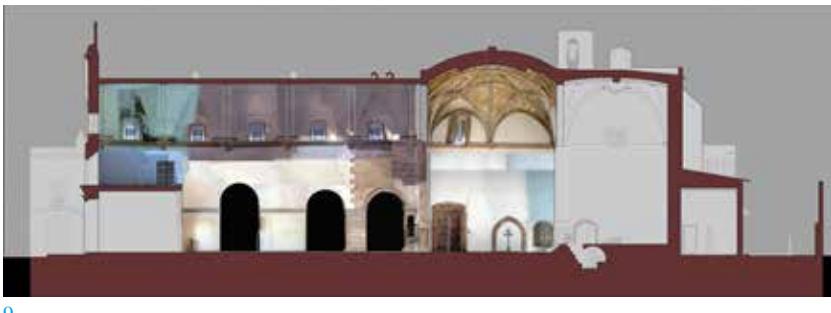
9

9. Scaled photographic images were superimposed onto scaled drawings as further analytical tools and as mechanisms to graphically provide sponsors with issues requiring funds. Similarly, scale drawings were annotated with condition survey data to provide permanent documentation of the temple's conservation issues and as a holistic analytical tool.

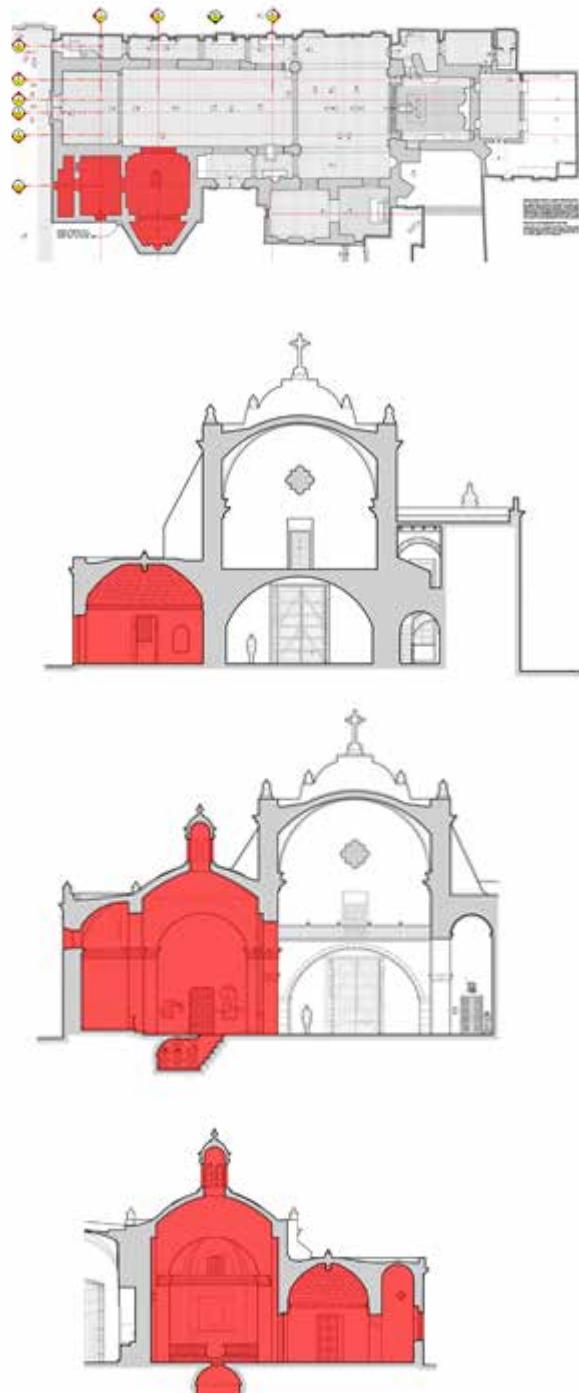
13

13. The Capilla del Rosario was used as a Pilot Project. It was anticipated that cost estimates for work in the Capilla would help calculate the time and costs needed for the conservation of the entire temple.
