LA RESTAURACIÓN DE EDIFICIOS PREINDUSTRIALES EN EL RINCÓN DE ADEMUZ

Camilla Mileto¹, Fernando Vegas¹, Valentina Cristini¹, Lidia García Soriano¹

¹ Instituto Universitario de Restauración del Patrimonio, Universitat Politècnica de València

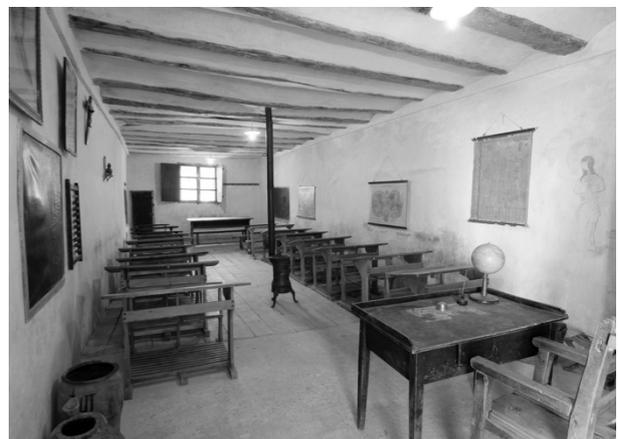
Figura 9. Imagen interior de la escuela después de la intervención.

En cuanto a los interiores se consolidaron todos los enlucidos, también las pizarras de la escuela y se repararon las carpinterías, conservando todos los elementos originales (anclajes, herrajes, pestillos...). En el exterior también se consolidaron los enlucidos, rellenando las grietas y fisuras con inyecciones de cal para consolidar las zonas más desprendidas. Se reintegraron también las lagunas con morteros similares a los existentes, con el criterio de dejar el nuevo material rehundido respecto al existente para poder identificarlos fácilmente (Fig. 8).

Tras la reposición en su lugar de todo el mobiliario, la escuela volvió a adquirir su carácter e imagen original. De hecho, a pesar de que parece que no se han realizado intervenciones importantes, se han consolidado todos los elementos. Los enlucidos interiores se consolidaron y se limpiaron, pero sin llegar a eliminar toda la suciedad existente en ellos (Fig. 9). La conservación de la suciedad producida por los pupilos a la altura de los pupitres permite conservar el carácter propio del edificio, ya que parece que este siga en uso, como si los alumnos estuvieran simplemente fuera de la clase, jugando en el patio. De la misma manera, la imagen exterior del edificio también ha sido conservada, sin alterarla con el aporte de nuevos elementos (Fig. 10).

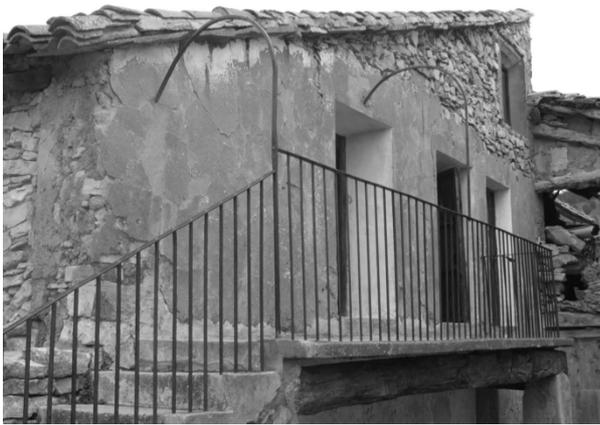
Figura 10. Imagen exterior de la escuela después de la intervención.

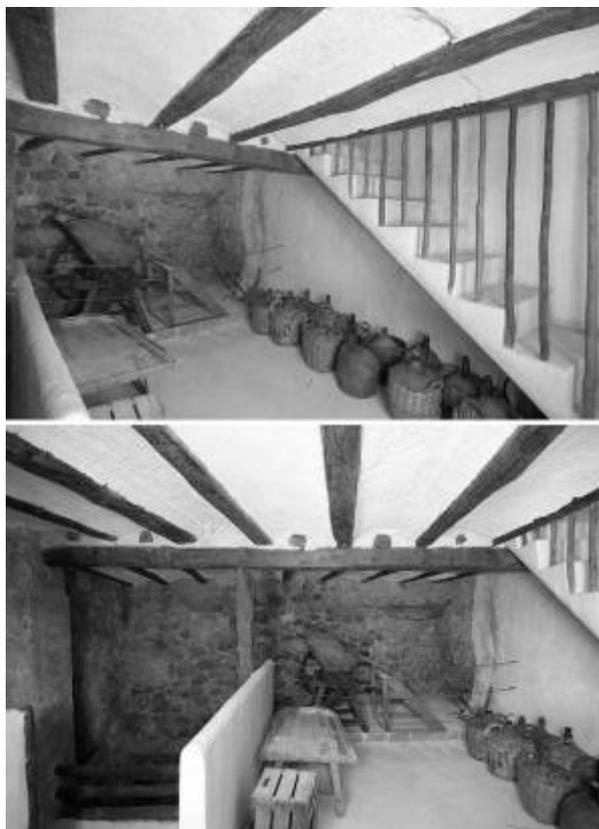
La otra escalera de subida de la primera a la segunda planta no existía. Solo se conservaba un pequeño hueco en el último de los revoltones del forjado, sobre el que posiblemente se apoyaría una pequeña escalera de mano. Este revoltón se encontraba en muy mal estado y tenía pérdidas de material importantes, por ello finalmente se decidió eliminarlo y ejecutar una nueva escalera de zanca recta paralela al muro medianero. La ejecución de esta escalera se realizó con una zanca compuesta por madera y cañizo, aprovechando la propia configuración de este nuevo elemento para realizar el paso de las instalaciones de una planta a otra y así no intervenir en los muros preexistentes (Fig. 18-19).

Figura 19. Imágenes interiores del Cubo de Ademuz después de la restauración.

La escalera de subida de la planta baja a la primera era una reparación reciente del edificio, solo se conservaban los tres primeros escalones originales. En el proyecto se optó por eliminar esta escalera de hormigón y ejecutar una nueva con el método tradicional de la bóveda tabicada, que respetaba y se integraba mejor en el conjunto del edificio (Fig. 17).

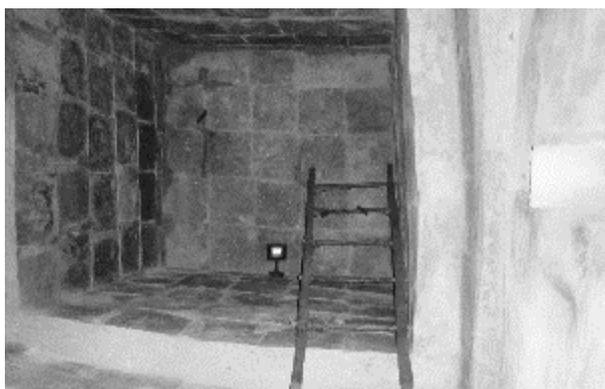
Figura 21. Imagen del cubo donde se prensaba la uva después de su limpieza y restauración.
