EL EDIFICIO DE ENFERMERÍA DE MUJERES DEL COMPLEJO SANITARIO DE SAN FRANCISCO DE BORJA DE FONTILLES. ANÁLISIS CONSTRUCTIVO Y PATOLÓGICO

En el presente artículo se pretende precisar la secuencialización, evolución arquitectónica y caracterización constructiva de uno de los edificios de la Colonia Sanitaria, la antigua enfermería de mujeres. Se trata de un edificio de reducidas dimensiones, actualmente en desuso, pero que responde de forma plena a las características arquitectónicas del resto de los edificios del conjunto. El artículo explica la metodología de análisis arquitectónico que se pretende aplicar en el conjunto del entorno patrimonial, así como la tipificación y caracterización de los sistemas constructivos y su nivel patológico.

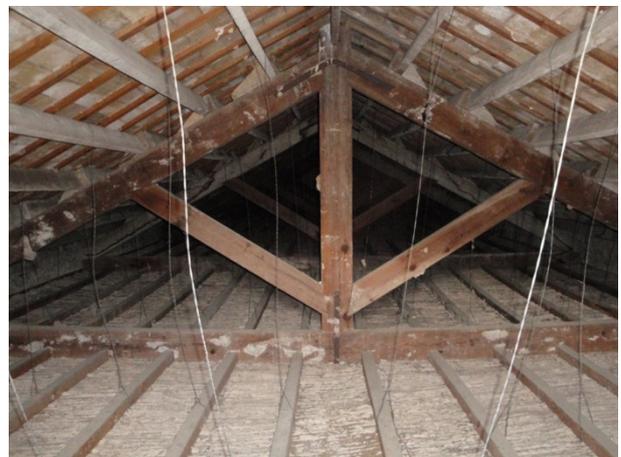
Por otro lado, la **cubierta** del volumen principal está resuelta mediante tejado a dos aguas con recubrimiento de teja árabe. La estructura de la misma está compuesta por cerchas de madera de armar y correas, sobre las que apoyan listones en el sentido de la pendiente que sirven de apoyo para el entabicado cerámico de rasilla. Finalmente, la teja árabe descansa sobre el tablero descrito anteriormente.

Figura 5. Estructura de cubierta a dos aguas con cerchas de madera.

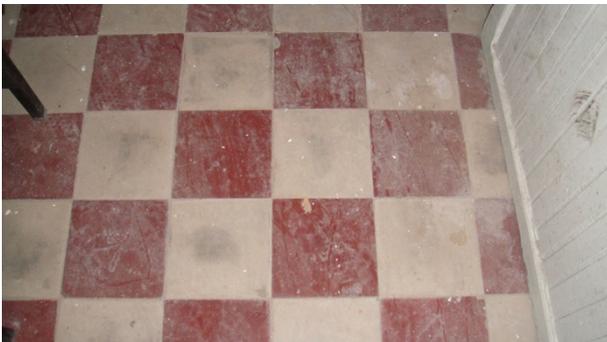
Figura 6. Pavimento hidráulico. Estado actual.

El **pavimento** existente, figura 6 en el edificio forma cuadrícula ajedrezada de baldosas cerámicas hidráulicas de dos colores, blanco y rojo. Está colocado sobre superficie de arena y mortero pobre en toda la superficie. Las dimensiones de la baldosa es de 20x20cm con un espesor de 1,5cm.

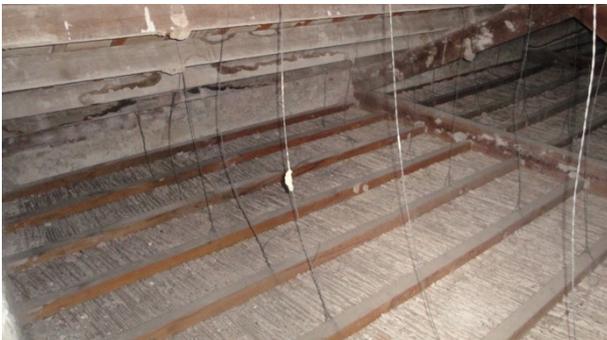
Figura 7. Intradós falso techo de cañizo y yeso. Subestructura de madera y tirantes.

El **falso techo**, figura 7, está resuelto a base de cañizo enlucido de yeso provisto de una subestructura de madera de armar anclada a las cerchas de madera y atirantada a las correas de cubierta.

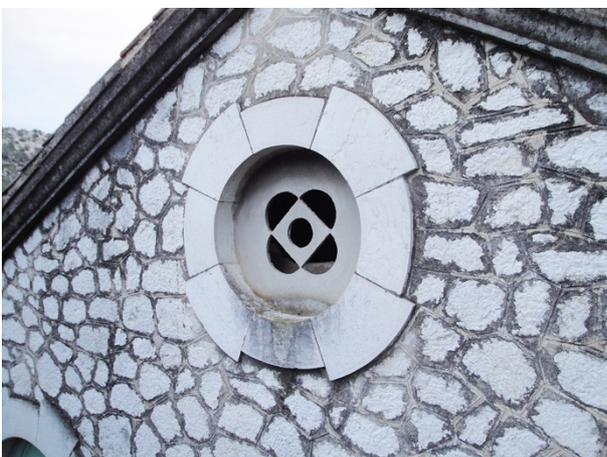
Figura 8. Elementos singulares. Óculo de sillería.

Para finalizar, se han localizado diferentes elementos singulares. Entre ellos, cabe destacar los óculos de sillería, resueltos con dovelas de diferentes tamaños, de 30 y 40cm, dos a dos, que presentan acabado superficial en labra fina, tanto en la fachada principal como posterior (figura 8). El hueco circular se completa con cerramiento de rasilla enfoscado con formas geométricas lobuladas.
