TRABAJO FIN DE GRADO

EL CLAUSTRO DEL REAL MONASTERIO DE LA TRINIDAD
DE VALENCIA: LEVANTAMIENTO GRÁFICO Y ANÁLISIS DE
PATOLÓGICAS

FRANCISCO CASTIBLANQUE LÓPEZ

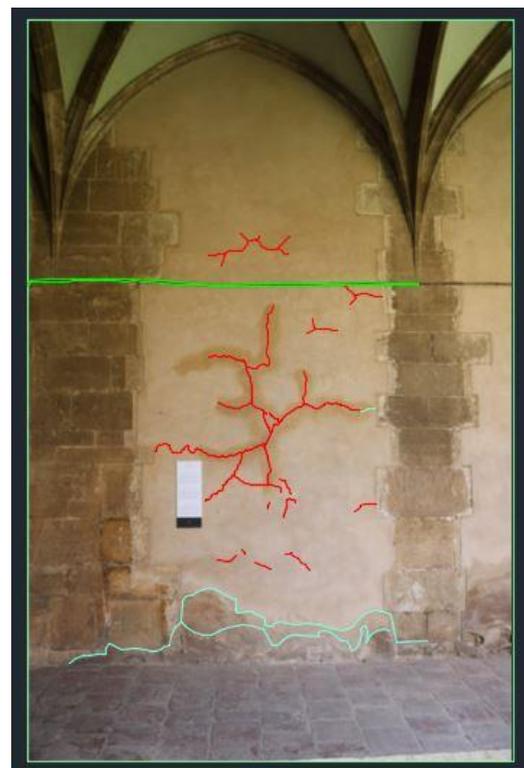
Fig.66_ Fotogrametría en AutoCad de las patologías de una parte del alzado Sur del claustro.
ELABORACIÓN PROPIA

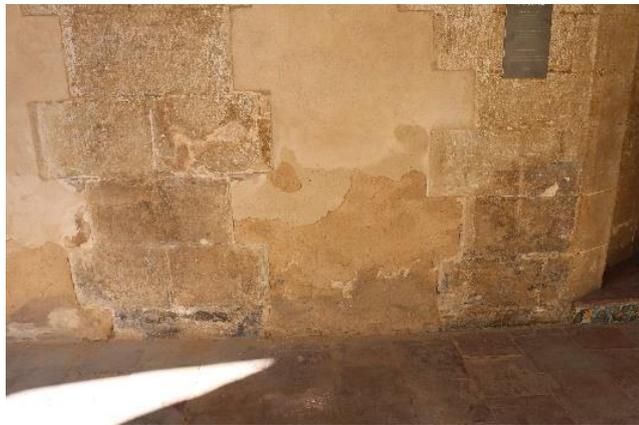
Fig.75_Humedades y desconchamiento en una parte de la galería este del claustro.
FUENTE: PROPIA

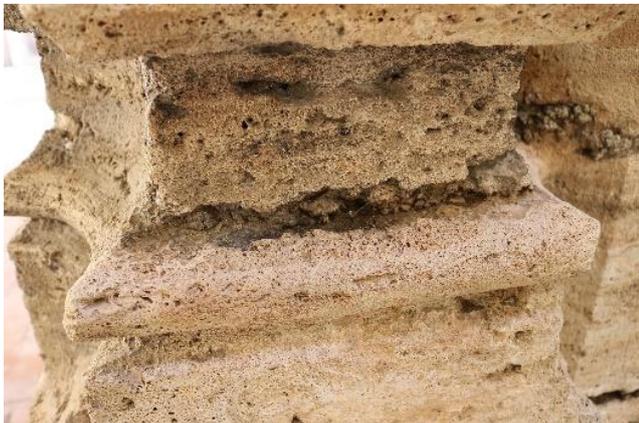
Fig.76_Erosión y alveolización en una de las pilastras del claustro.
FUENTE: PROPIA

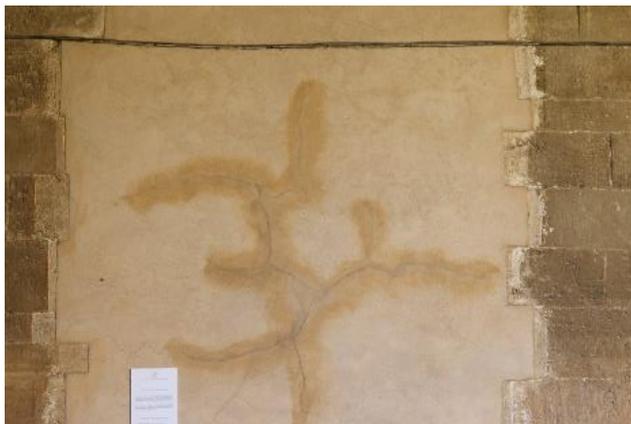
Fig.77_ *Fisuras en una parte del paramento de la galería sud del claustro.*
FUENTE: PROPIA

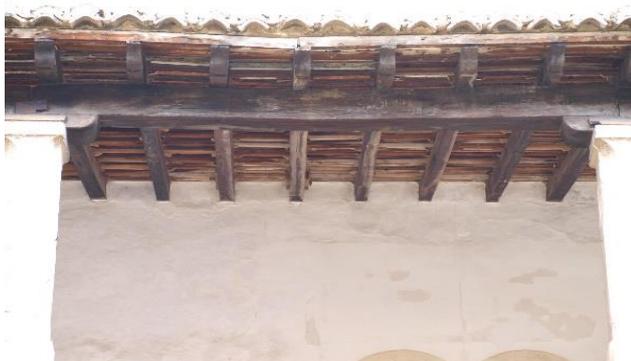
Fig.78_ *Viga flectada de la fachada norte del claustro.*
FUENTE: ERNESTO FENOLLOSA FORNER

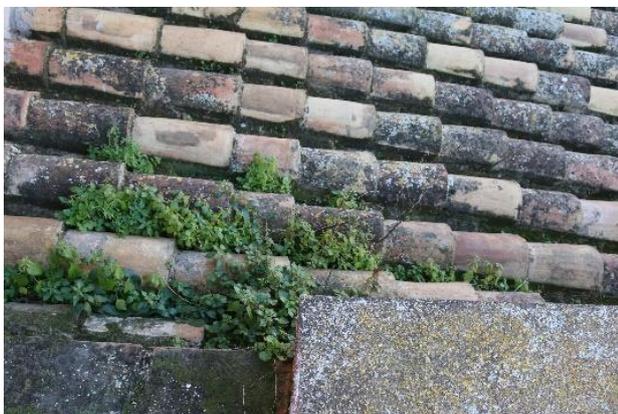
Fig.79_ *Vegetación en la cubierta de la fachada sud del claustro*
FUENTE: PROPIA

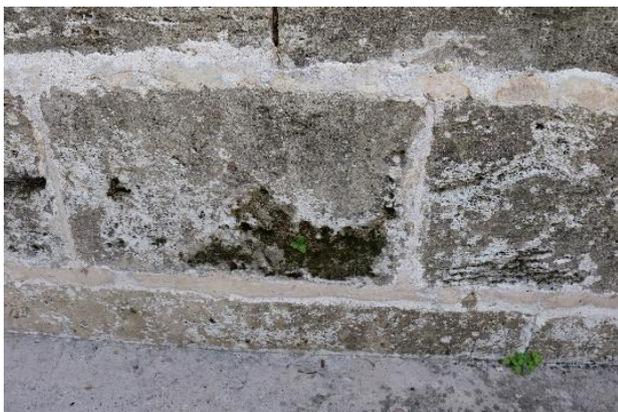
Fig.80_ *Moho en uno de los muretes de la fachada sur del claustro.*
FUENTE: PROPIA

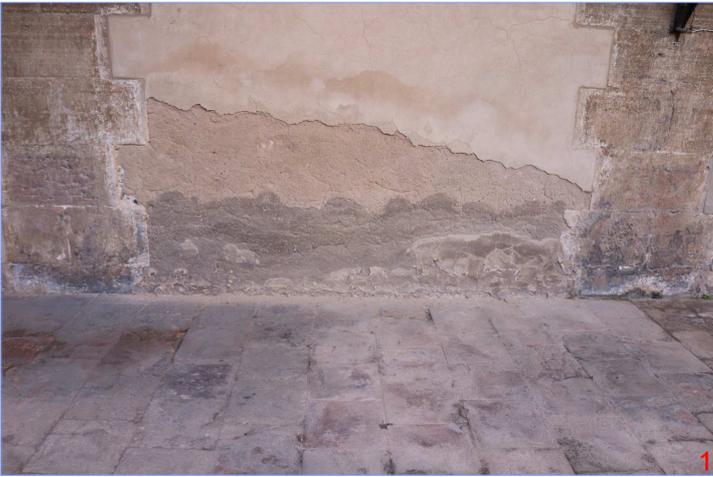
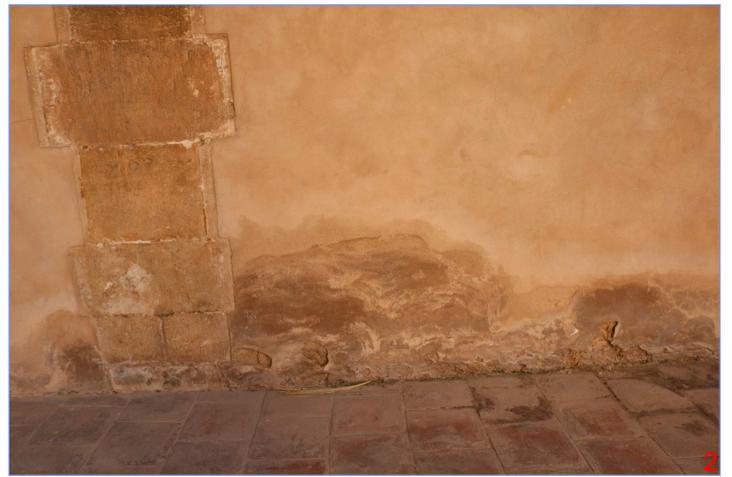
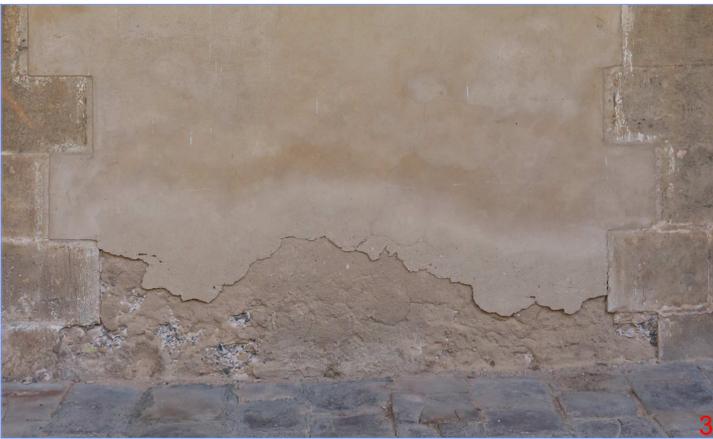
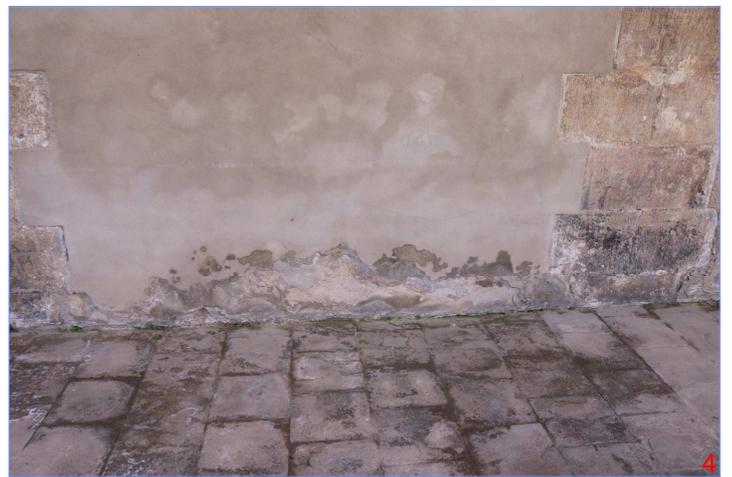
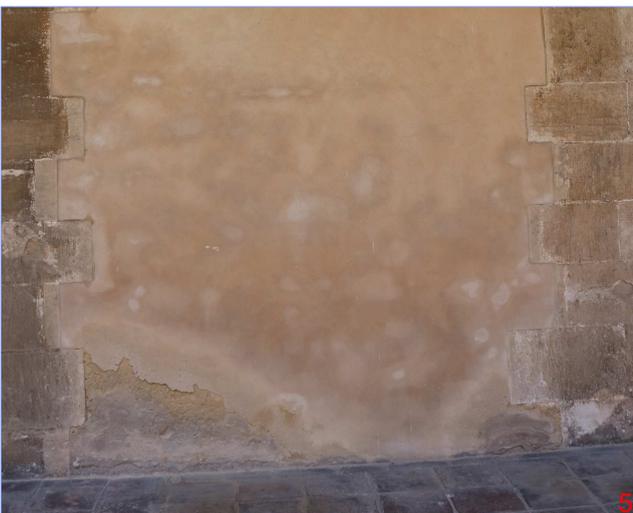
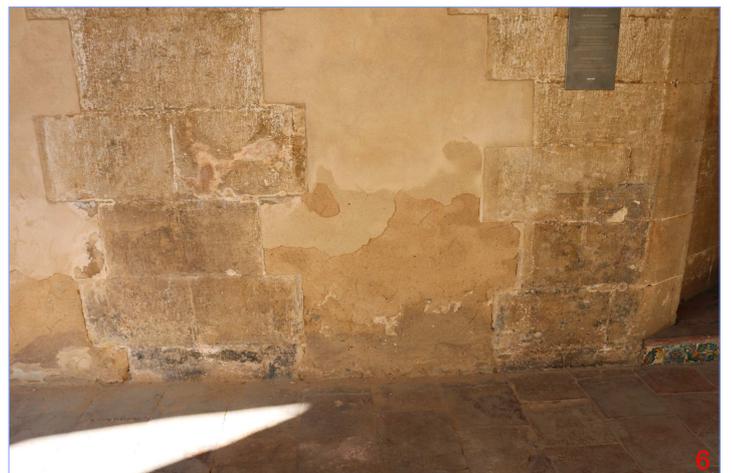
TIPO DE LESIÓN: Humedad por capilaridad

-En los planos de lesiones se ha reflejado dos tipos de colores para las humedades. Representando en azul claro la menor intensidad de humedades y en azul oscuro la mayor intensidad.

-Esta lesión es de carácter estético, aunque puede afectar estructuralmente sino se reparan los daños desde la raíz de los problemas.

3. También puede deberse a la falta canalización en las galerías del claustro cuando hay precipitaciones. Al no dirigir el agua al exterior de las galerías, se pueden estar creando unas balsas que filtren por el muro, propiciando las humedades.

4. Otras de las causas, es la presencia de agua, pero por rotura de canalizaciones, siendo esta opción la menos probable, ya que las humedades se ubican en todos los muros.

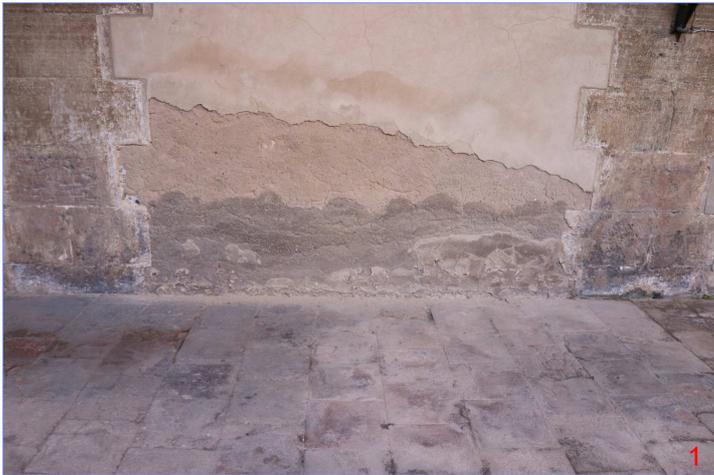
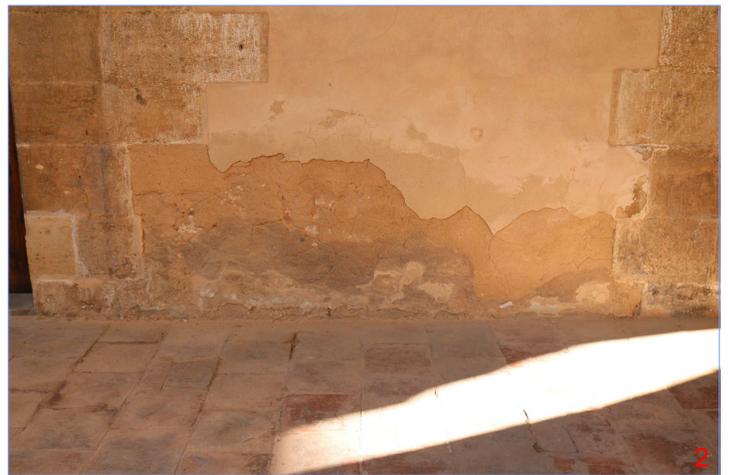
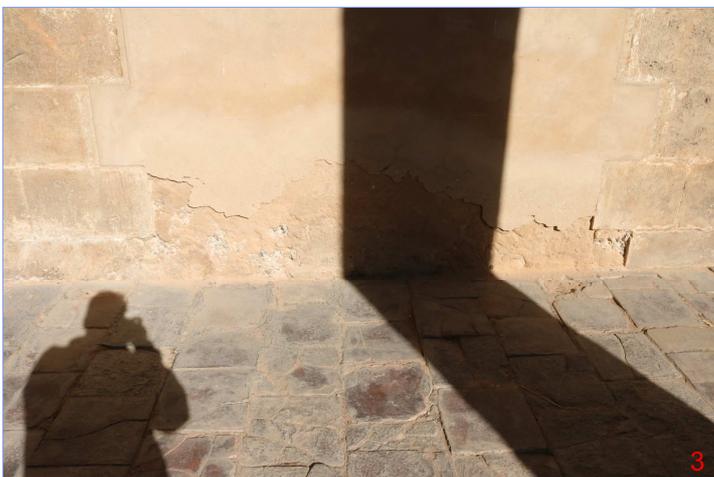
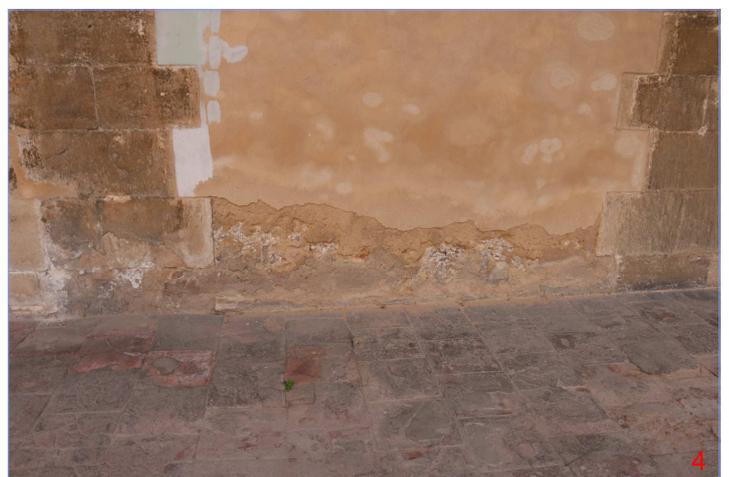
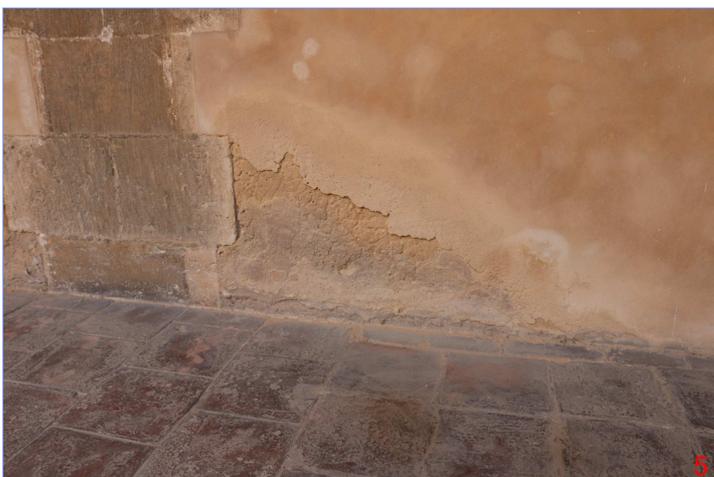
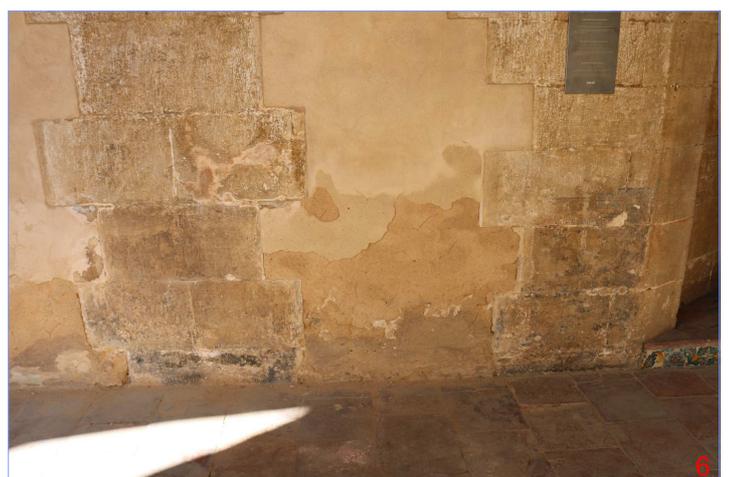
TIPO DE LESIÓN: Desconchamientos

PELIGROSIDAD: Media

-El desconchamiento del acabado de los muros, aparece a lo largo de todos los paramentos del claustro. Se ubica en las zonas dónde hay acumulación de humedades.

1. El origen de los desconchamientos del material de acabado de los muros, son debidos a la acumulación de las humedades en las zonas inferiores del muro del claustro (FL 01). Es posible que junto a las humedades, la falta de adherencia entre el material de acabado y el muro, sean la causa principal de esta lesión. Probablemente se haya enlucido el paramento, en una reforma reciente, con un material que no es compatible con el material del muro.

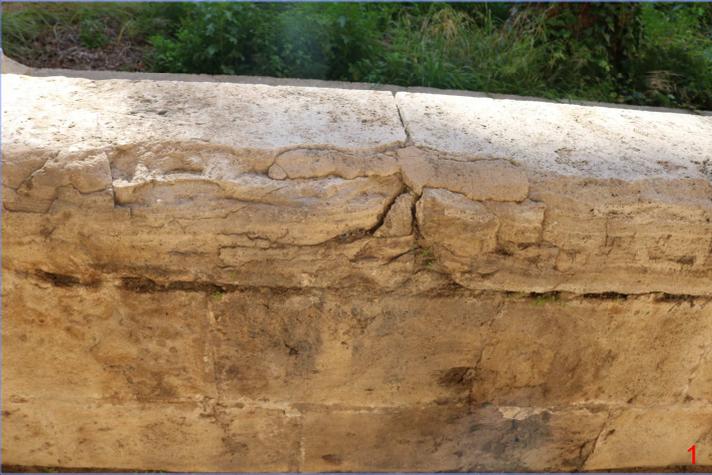
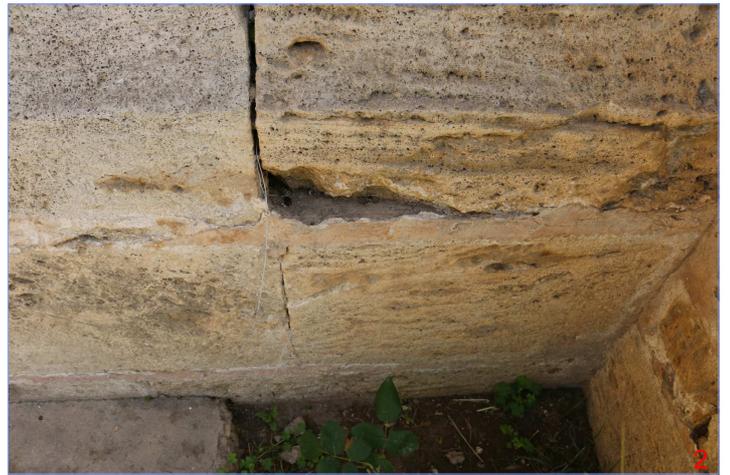
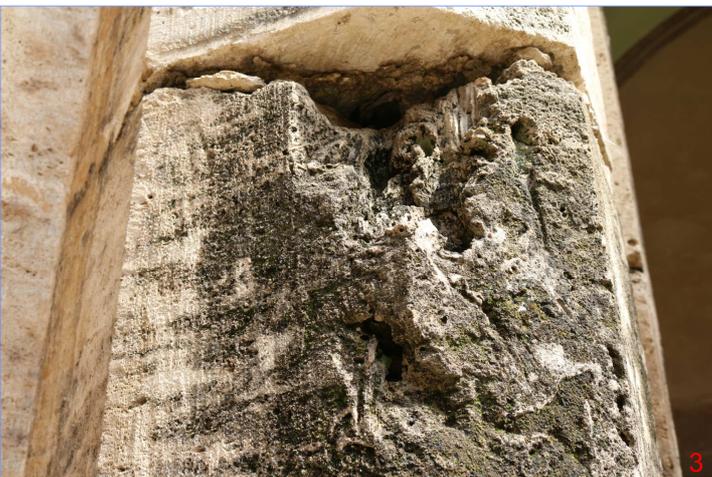
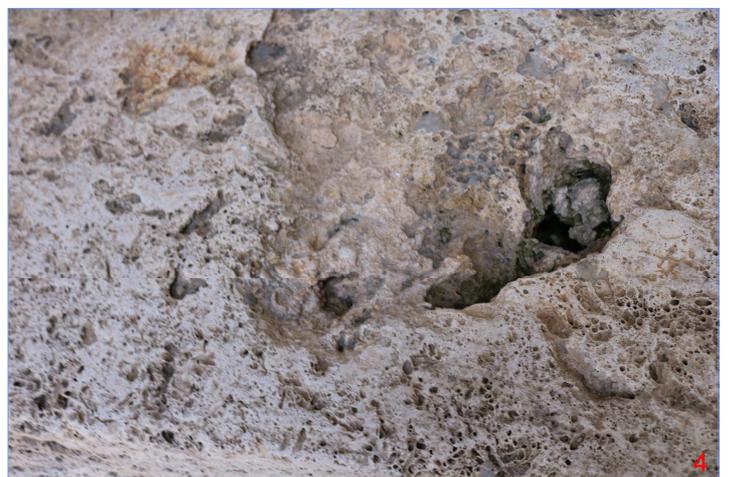
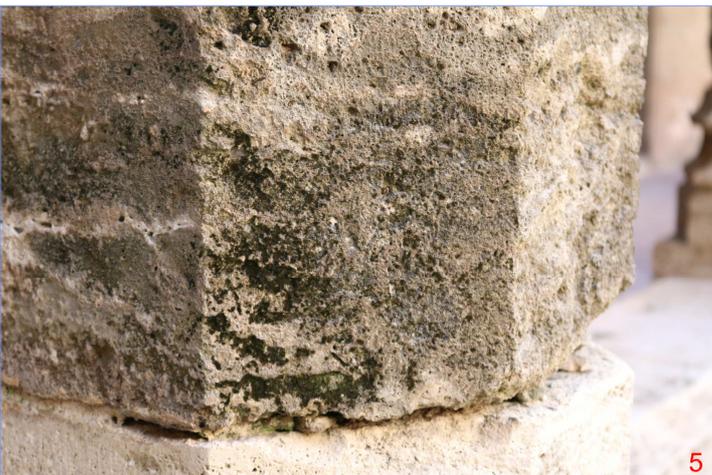
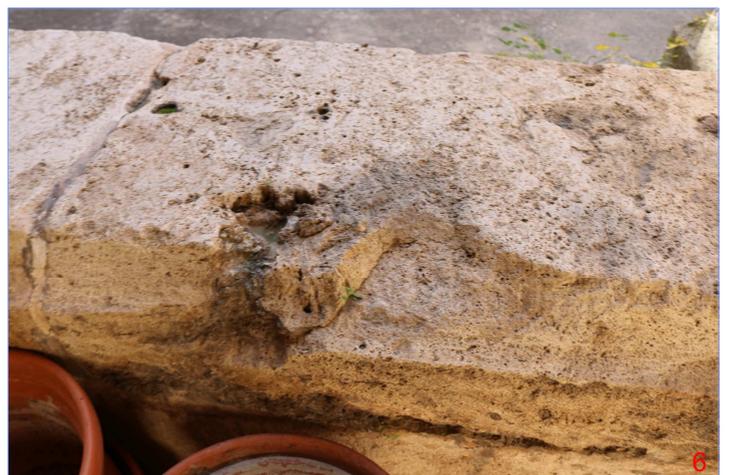
TIPO DE LESIÓN: Alveolización

PELIGROSIDAD: Media

- Las lesiones a causa de los alveolos no afectan normalmente estructuralmente, pero si no se reparan de raíz si que pueden llegar afectar.

1. La principal causa de la alveolización son los agentes atmosféricos a los que está expuesto la sillería. Por una parte puede aparecer esta patología por la acción del agua de la lluvia, que va produciendo una disgregación y posterior separación de los granos de arena, a causa de la disolución de materiales como la calcita y el yeso. Estos surcos pueden ir progresando en extensión y profundidad. Por otra parte esta patología puede venir dada por la acción del viento contra el material pétreo, cuando éste viene cargado de partículas que pueden dañar el material.

2. Otra causa para la aparición de los alveolos es la acción de las raíces de las plantas que han crecido cerca o encima del material pétreo.

ACTUACIÓN: A medio plazo

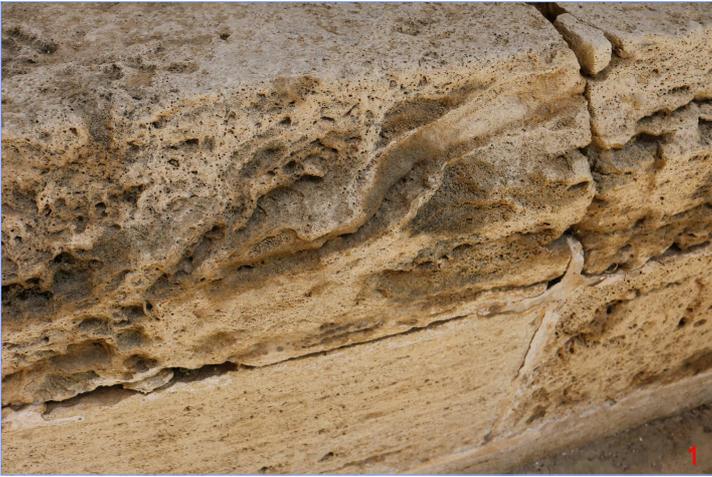
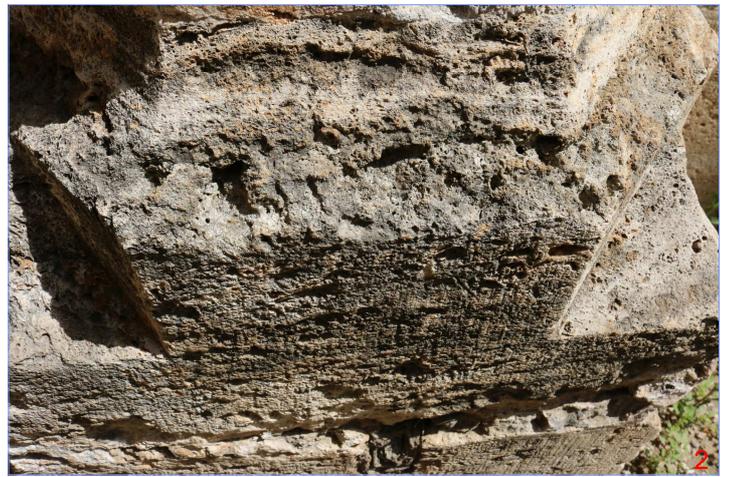
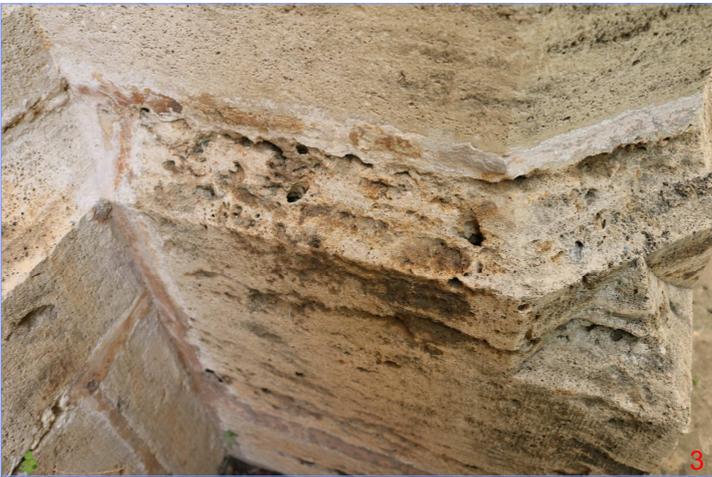
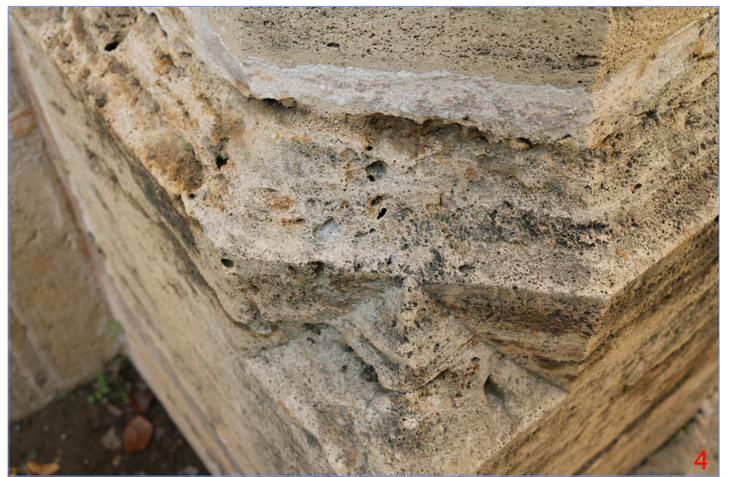
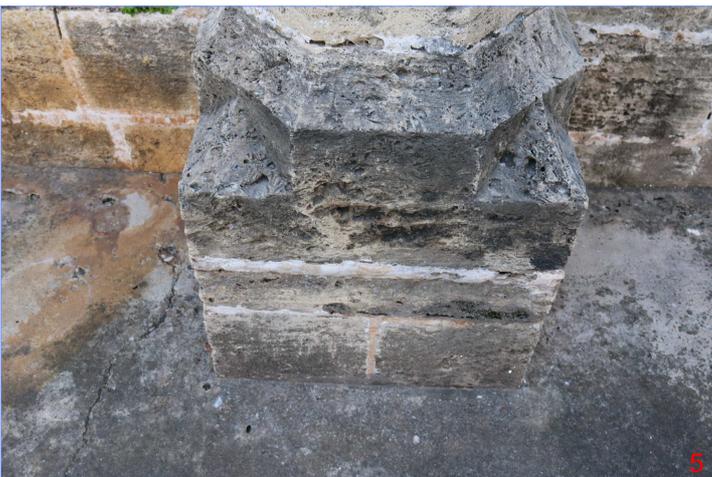
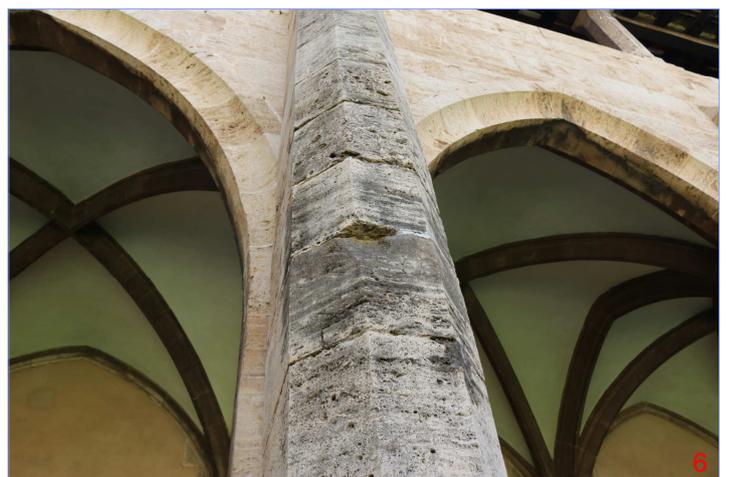
TIPO DE LESIÓN: Costra Negra

1. Aunque no se sabe de forma exacta el porque se forma la costra negra en los materiales pétreos, es muy probable que su desarrollo tenga mucho que ver con el contenido en yeso. Este yeso puede formarse directamente por un ataque ácido sobre el material pétreo, puede depositarse a partir de aerosoles y también puede formarse por la acción de sulfobacterias y tiobacterias. Con su presencia acelera la alteración del material pétreo a ejercer de material consolidante de las partículas que se adhieren. Estas partículas vienen principalmente de la contaminación, tales como, cenizas, polvo, polen... que se van depositando en la superficie de la piedra, por la acción del yeso y del aporte de humedad, crean así una fina capa de costra de color negro. Esta patología se incrementa si no hay un lavado por la lluvia y si no hay un contacto continuo del sol, ya que la humedad de queda en la piedra.

ACTUACIÓN: A medio plazo

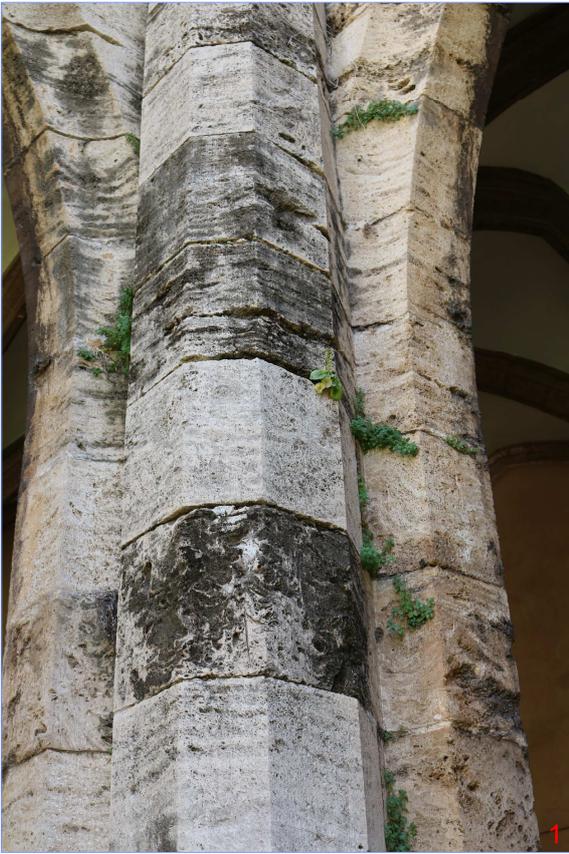
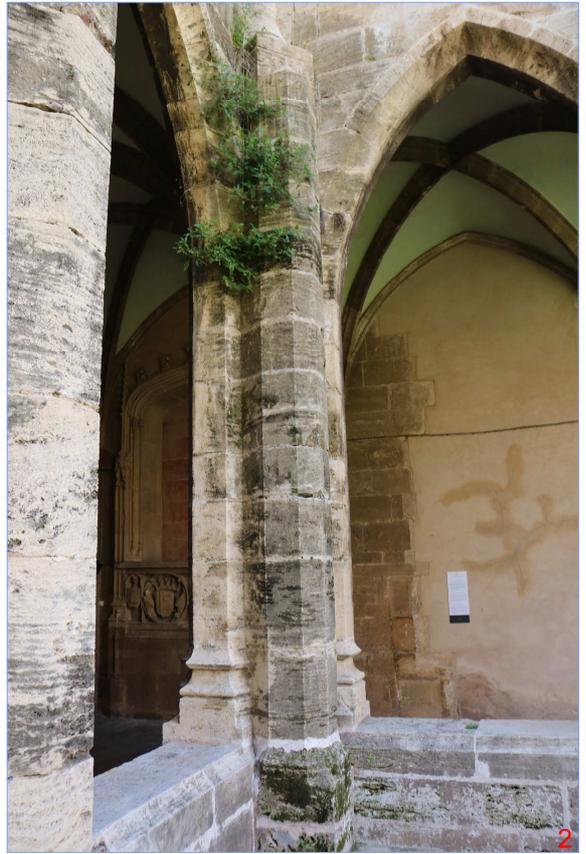
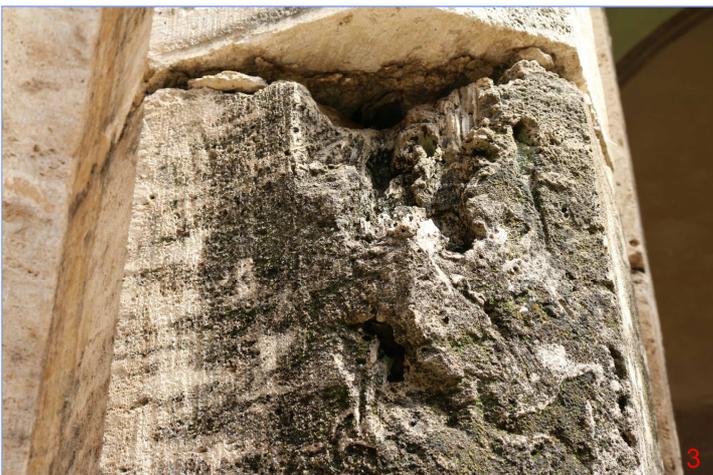
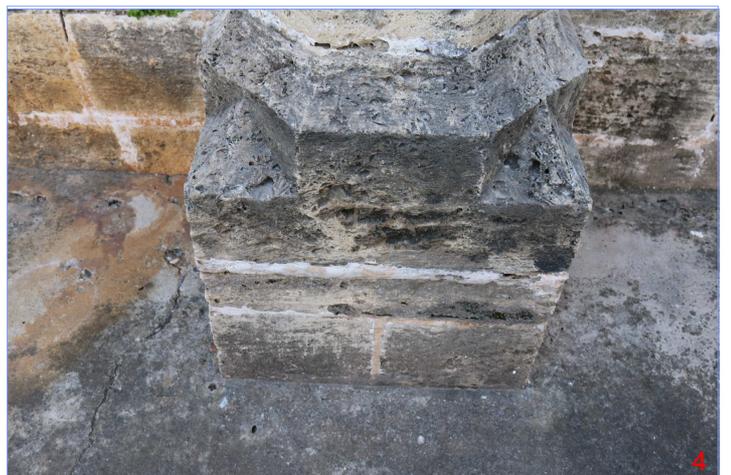
TIPO DE LESIÓN: Pátina

1. Este tipo de patología se produce en los materiales pétreos de forma natural, debiéndose principalmente a:
 - El envejecimiento de la piedra a causa del paso del tiempo y que está expuesta a la intemperie.
 - Por la suciedad ambiental inducida por los hollines residuales por la combustión de carbones (fábricas, calefactores...) o por humo de los coches, camiones..
 - Por la escorrentía diferencial del agua a causa de la lluvia.

ACTUACIÓN: A medio plazo

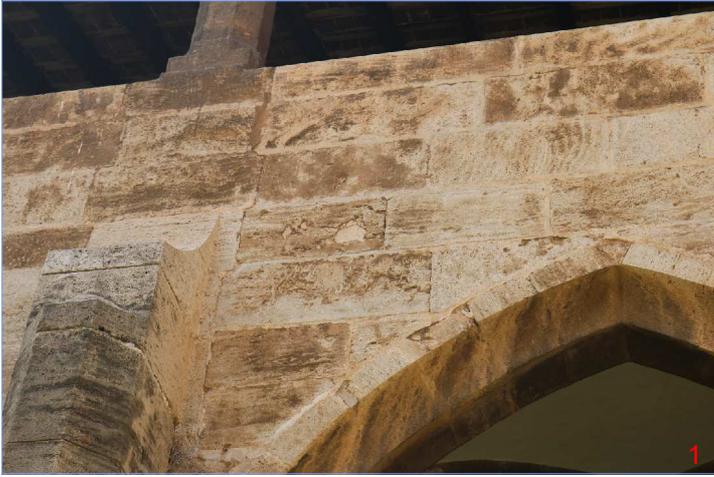
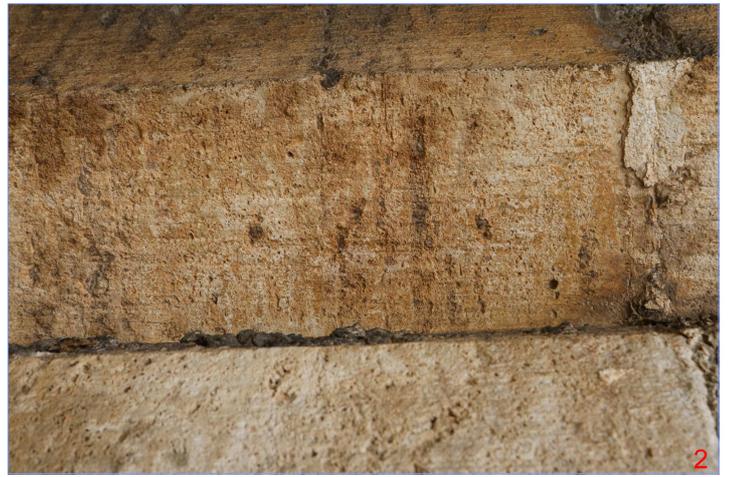
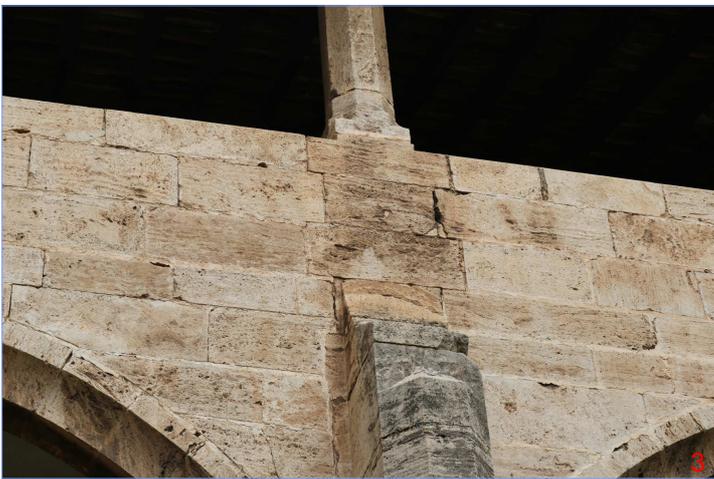
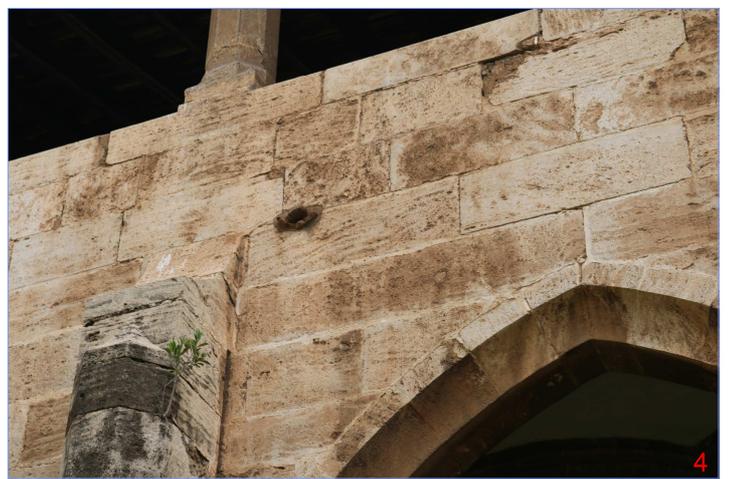
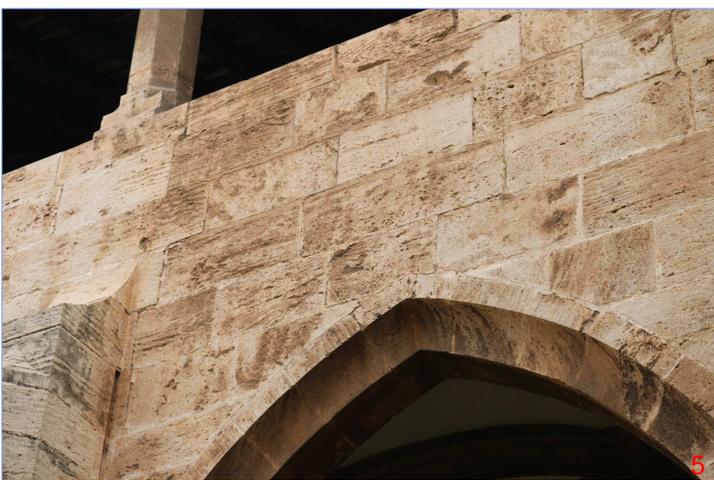
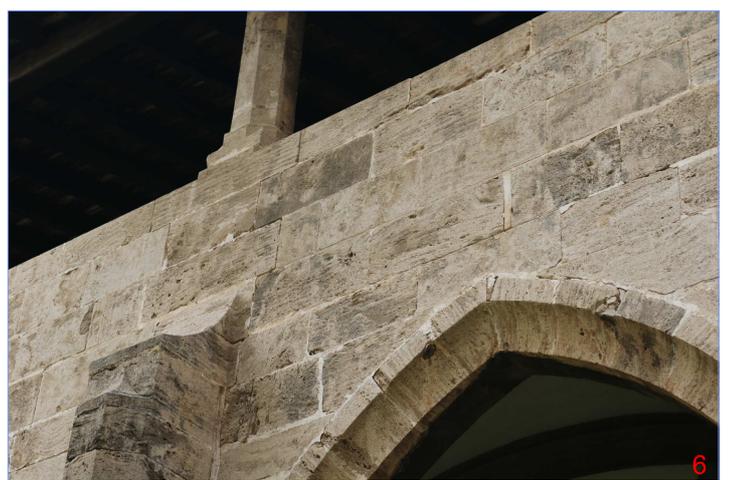
TIPO DE LESIÓN: Pérdida de sección

- Hay juntas que se han reparado. Estas reparaciones han podido causar más problemas, ya que la unión de diferentes materiales han provocado otras lesiones o han incrementado ésta.

1. La principal causa de la pérdida del material entre los sillares, es por los agentes atmosféricos, principalmente de la lluvia. Al estar tanto tiempo en contacto con la lluvia, conlleva a un proceso de ruptura, erosión y disolución del material de las juntas.
2. Otra causa del desprendimiento del material es por la posible existencia de grietas y fisuras en la junta, a causa de la carga sometida, rompiendo y desprendiéndose así los morteros por los que está formado las juntas.
3. Por último, la presencia de raíces entre las juntas, puede propiciar el desprendimiento del material de la unión de los sillares.

ACTUACIÓN: A medio plazo

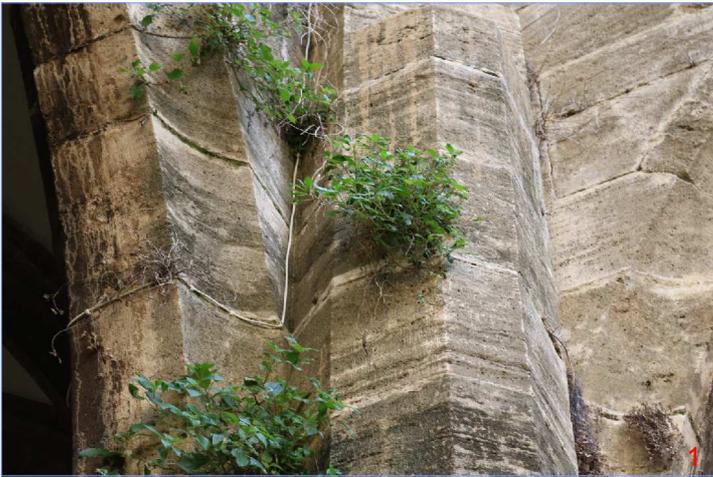
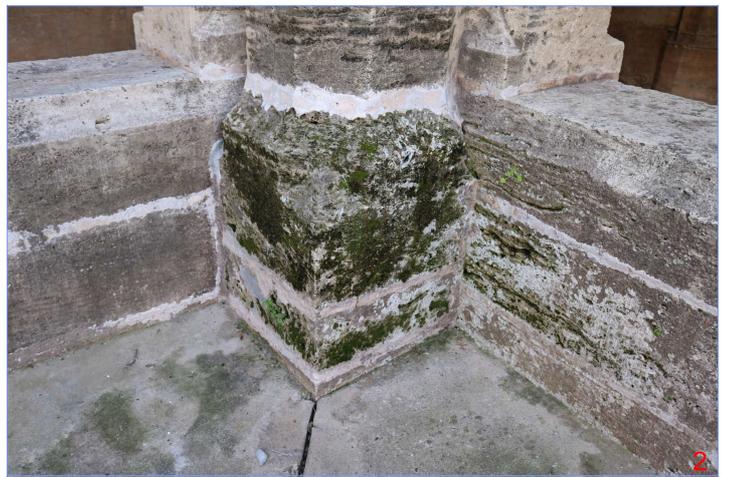
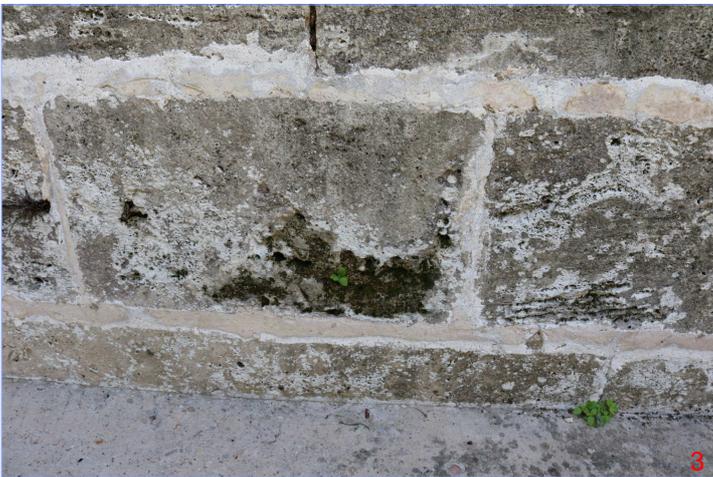
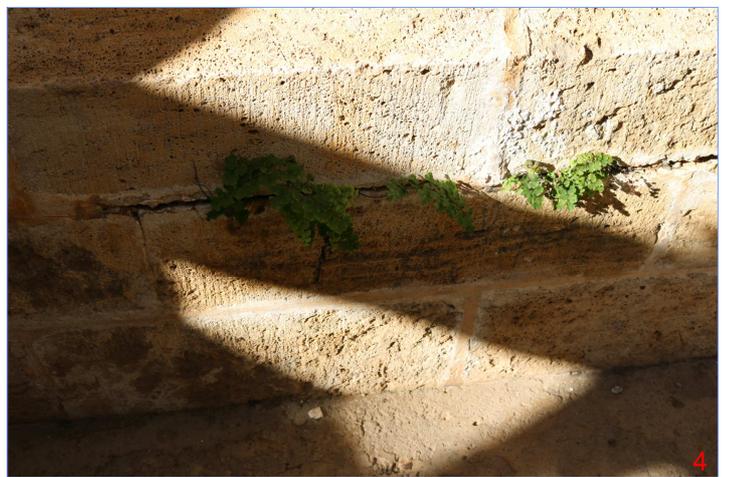
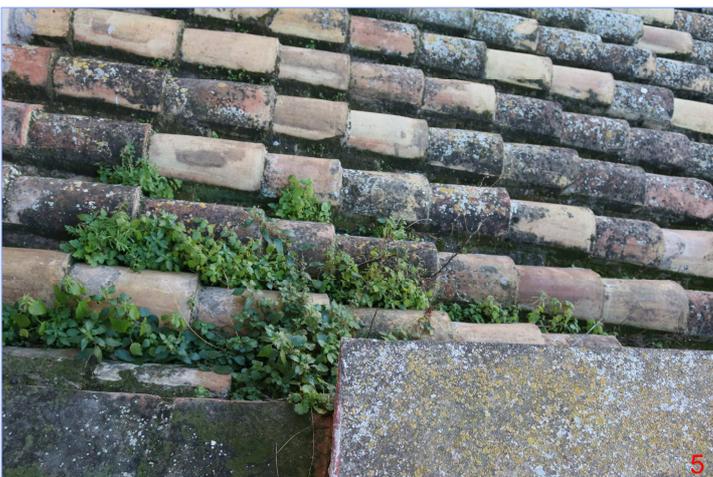
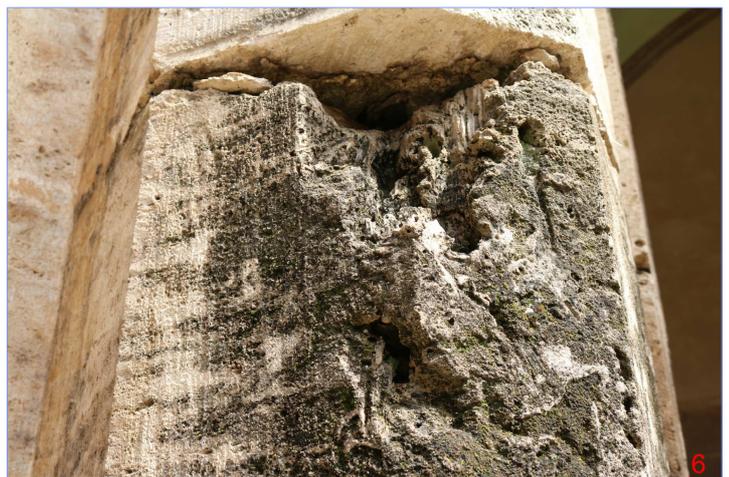
TIPO DE LESIÓN: Excrementos de ave

-Los excrementos de ave afectan de diferentes maneras al monumento. Por una parte altera drásticamente la estética visual, además de perjudicar químicamente, debido a que es corrosiva para la sillería y por último afecta de manera biológica ayudando al desarrollo de la flora microbiana, como hongos y bacterias.

1. La única causa es biológica, es decir que es propiciado por las aves que sobrevuelan el Monasterio.

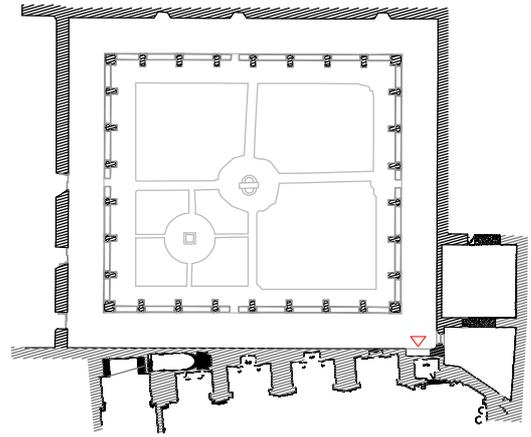
TIPO DE LESIÓN: Deterioro en la piedra del Sepulcro de la Reina María de Castilla

ACTUACIÓN: A largo plazo

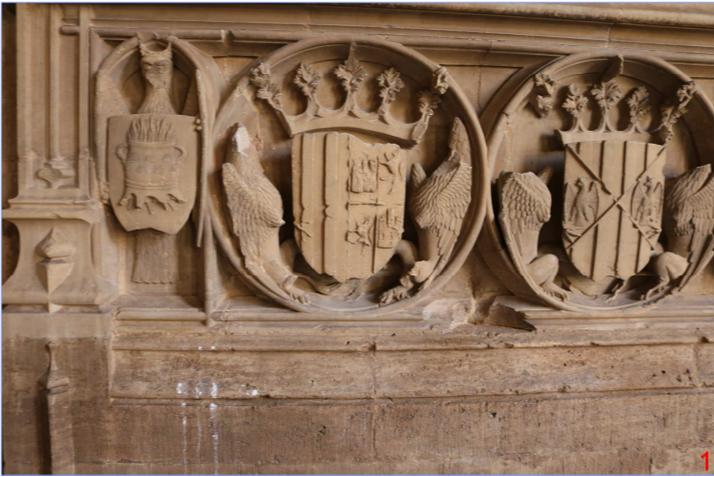
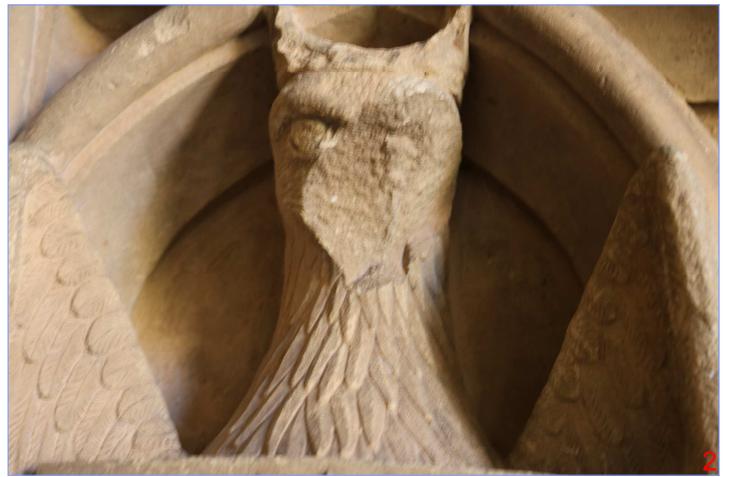
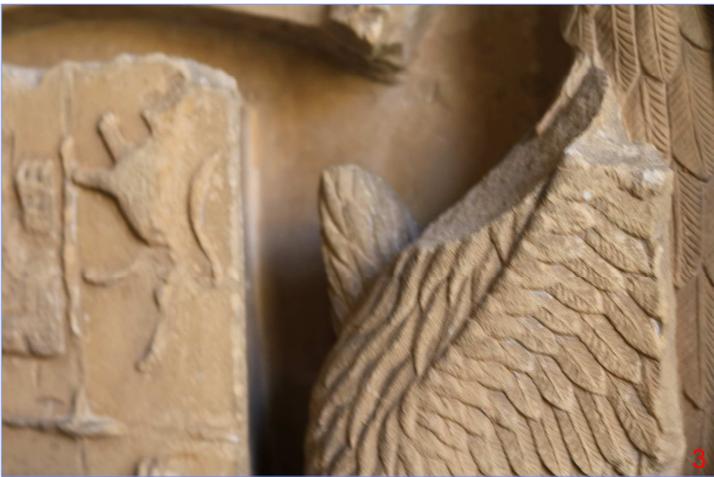
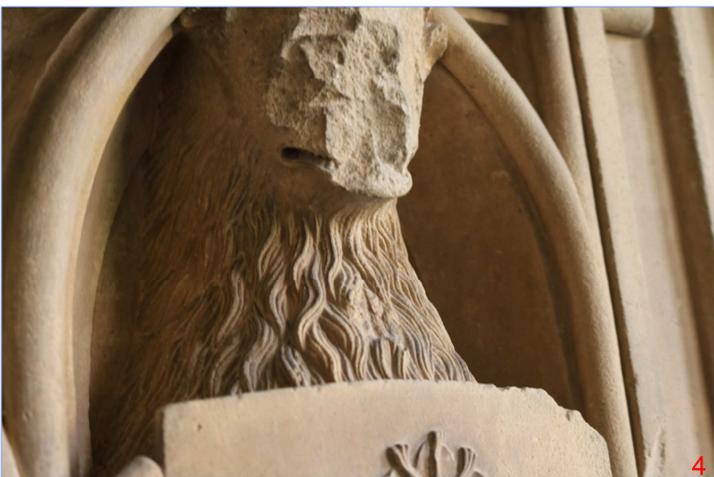
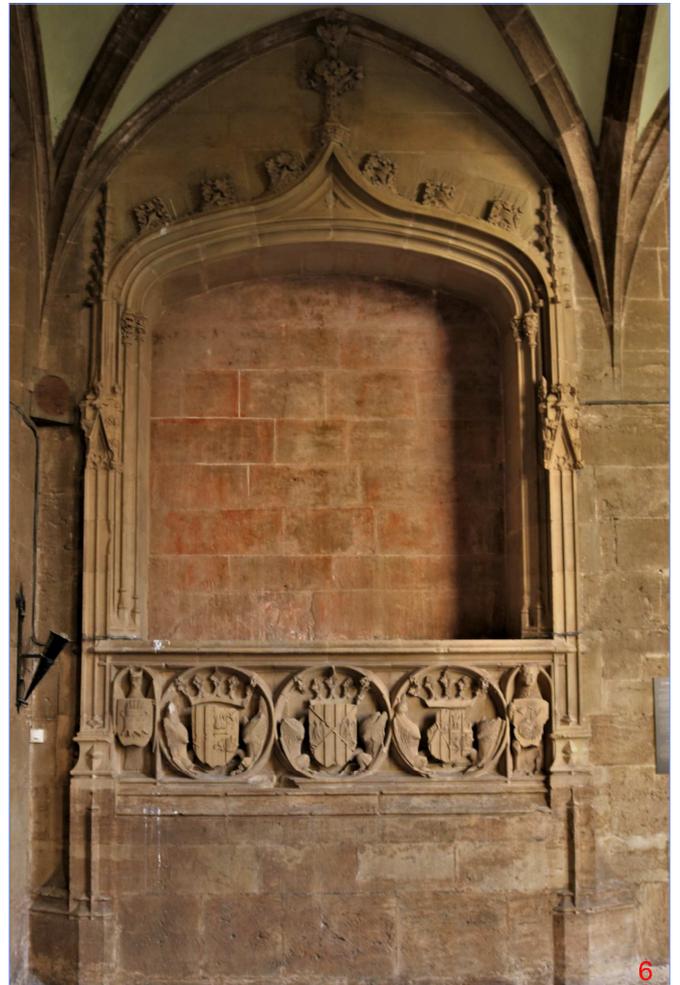
-Hay dos causas principales del deterioro del sepulcro de la reina. Uno de ellos es el largo período de tiempo al que ha estado expuesto a los agentes atmosféricos, viento, lluvia, granizo o las tres riadas que ha sufrido. Sin embargo, los motivos más importante han sido la guerra de la independencia y la guerra civil española. En la primera, el ejército francés intentó acceder al interior del sepulcro, destruyendo parte de ella, sin conseguirlo. En la guerra civil también tuvo varios incidente que perjudicaron la labra de la piedra.
