PFG Estudio previo y propuesta de intervención sobre Villa Manolita en Fuensanta (Albacete)

SONIA GÓMEZ GARCÍA

El presente proyecto de fin de grado consiste en la realización del estudio previo y propuesta de intervención sobre Villa Manolita, una casa señorial de estilo modernista ubicada en Fuensanta, Albacete.

Por último, se realiza un estudio de las lesiones producidas, se describen las causas que las producen, dándoles solución mediante propuestas secuenciadas de intervención y proponiendo los plazos de intervención más adecuados para subsanarlas.

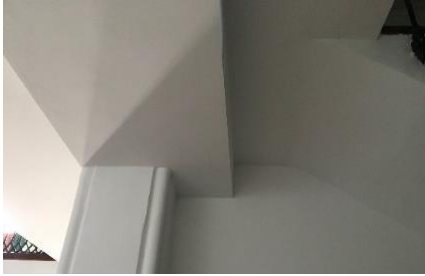
En el desembarco de la escalera, en la parte de inferior, se divisa la presencia de un elemento saliente, podemos suponer que se trata de un perfil metálico paralelo al muro tapial, colocado para reforzar el

desembarco de la escalera, para saberlo con exactitud tendríamos que recurrir a la realización de catas.

Figura 35. Detalle del desembarco de la escalera. Febrero del 2017.

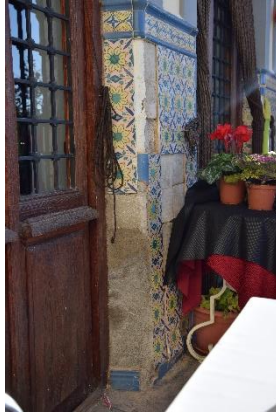
En la terraza hasta media altura podemos encontrar un revestimiento de baldosas cerámicas, algunas de ellas se han desprendido dejando ver el mortero de agarre continuo y en otras de ellas se han desprendido junto a este. Puede ser debido a una mala elección del mortero de agarre, puede ser que se produzca la filtración de agua desde el exterior entre la baldosa y el mortero de agarre o puede

ser que debido a la humedad por capilaridad que contienen los muros por lo que se desprende la baldosa y el mortero de agarre.

*Figura 47.
Desprendimiento de
azulejos en la terraza.
Febrero 2017.*

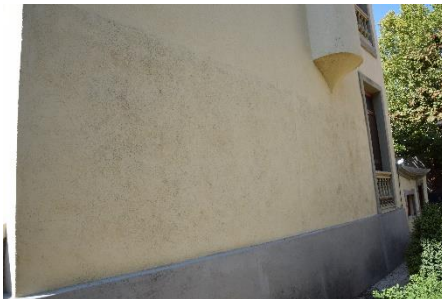
En la fachada Noreste se aprecia el relieve de una junta, esto es debido a que la gran cantidad de humedad por capilaridad del muro de carga provocó que partes de este se desprendieran. Durante la rehabilitación en el año 2000 se reconstruyó el muro de tapial afectado y su revestimiento, pero al no subsanar el problema de la humedad por capilaridad, esta persiste en el muro.

*Figura 48. Fachada
Noreste. Febrero 2017.*

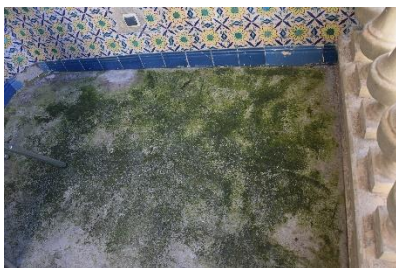
Se observa la presencia de moho en diferentes zonas del inmueble: en el suelo de la entrada ocasionado por la acumulación de agua, en la escalera de la entrada principal, en algunas zonas del suelo de la escalera de acceso secundario, en la cubierta de la llamada “Casa de Muñecas” por la estanqueidad del agua y en su vuelo, debido a la presencia de humedad ocasionada por el lavado mediante agua de lluvia.

Figura 49. Suelo de la terraza. Febrero 2017.

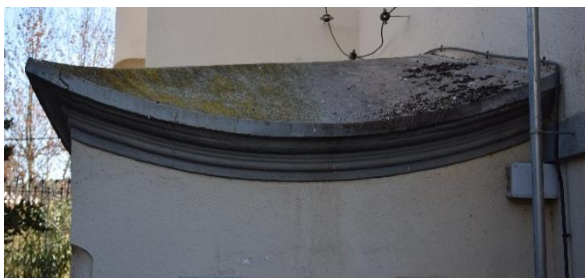
Se observan grietas en la cubierta de la dicha “Casa de Muñecas” ocasionadas por la filtración de agua hasta llegar a las armaduras, oxidándolas y provocando un aumento de volumen en ellas, que ocasiona la rotura del hormigón.

Figura 50. Cubierta “Casa de Muñecas”. Febrero 2017.

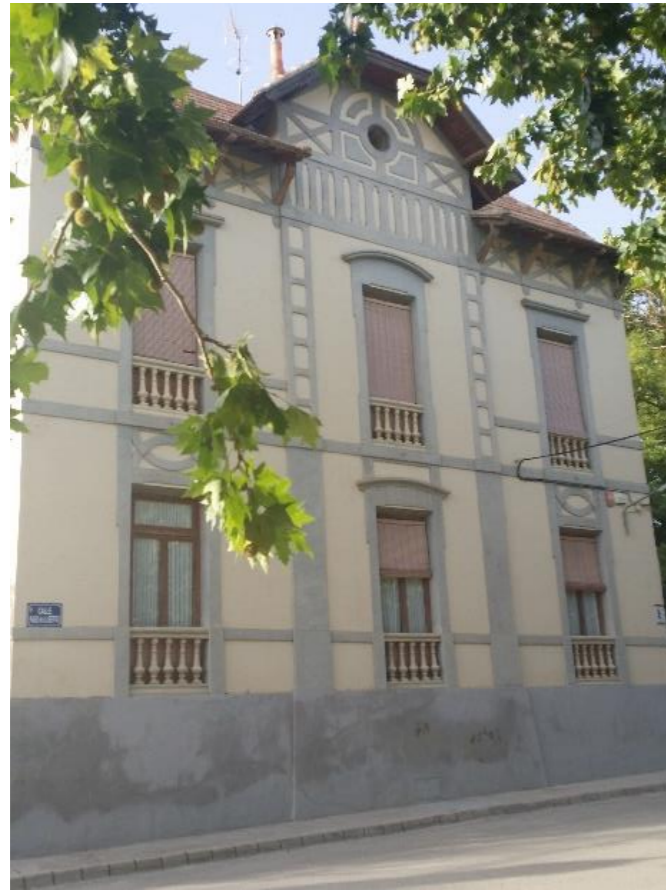
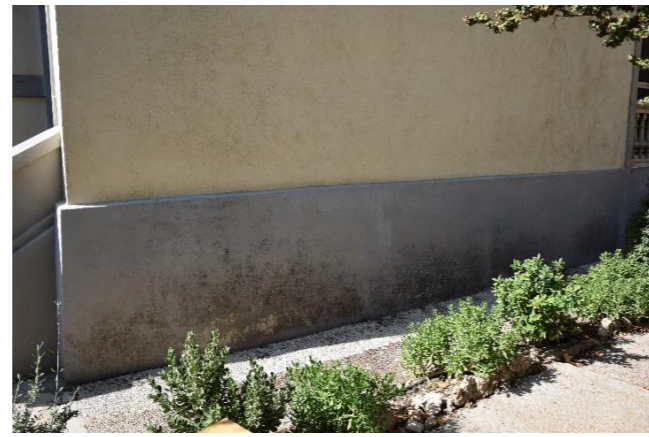
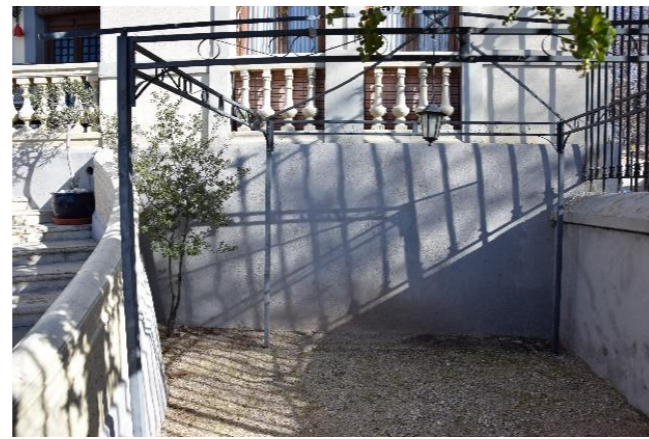
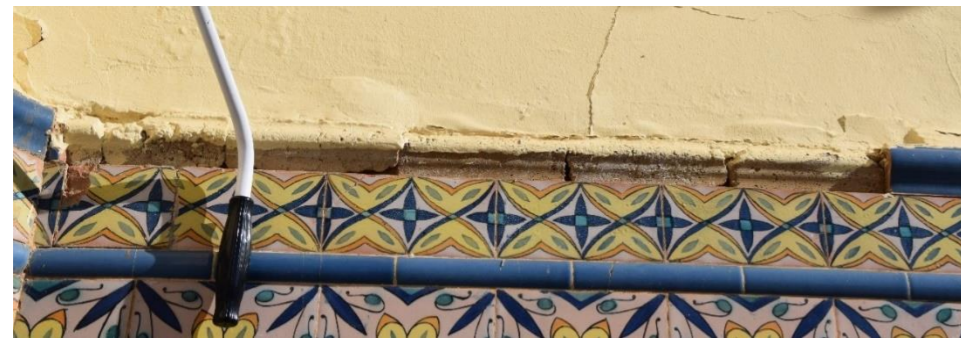
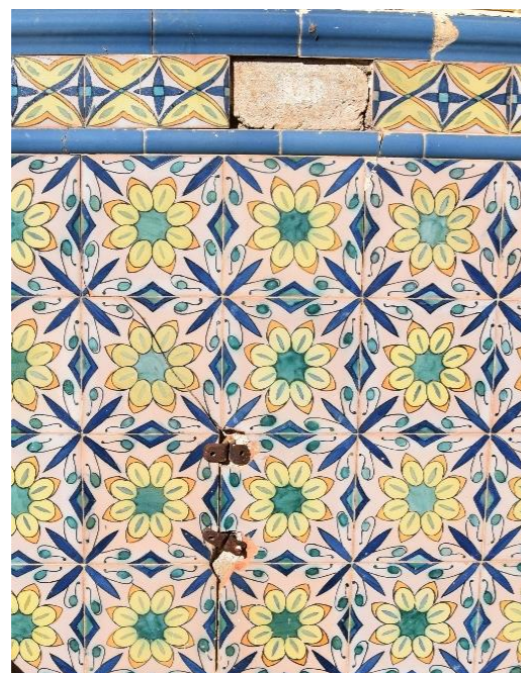
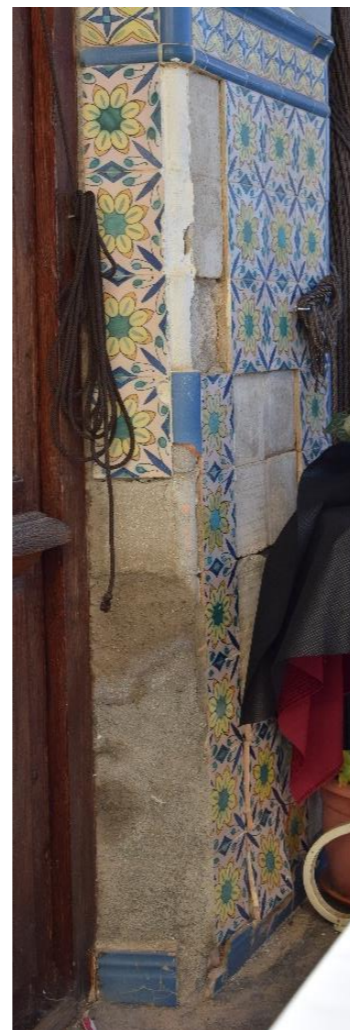
Estado Actual:

La humedad por capilaridad se manifiesta primero a través de manchas de humedad y después en forma de manchas negras formadas por hongos en el zócalo, pueden provocar desprendimientos en el acabado y desconchados. También, se observa el desprendimiento de piezas de azulejo, unas veces solo la baldosa y otras con el revestimiento. Además, se produce la pérdida de material en muchas de las piezas y en algunas de ellas la rotura.

4. En una zona se produce la rotura y pérdida de material en los azulejos debido a la presencia de un elemento impropio. Este es un antiguo anclaje de hierro de la bajante del canalón original del inmueble que no se eliminó, y al oxidarse, en el interior del muro se ha dilatado produciendo dichas lesiones.

3.4 Humedecer la zona.

3.5 Colocar el azulejo con mortero de agarre.

3.6 Aplicar la junta.

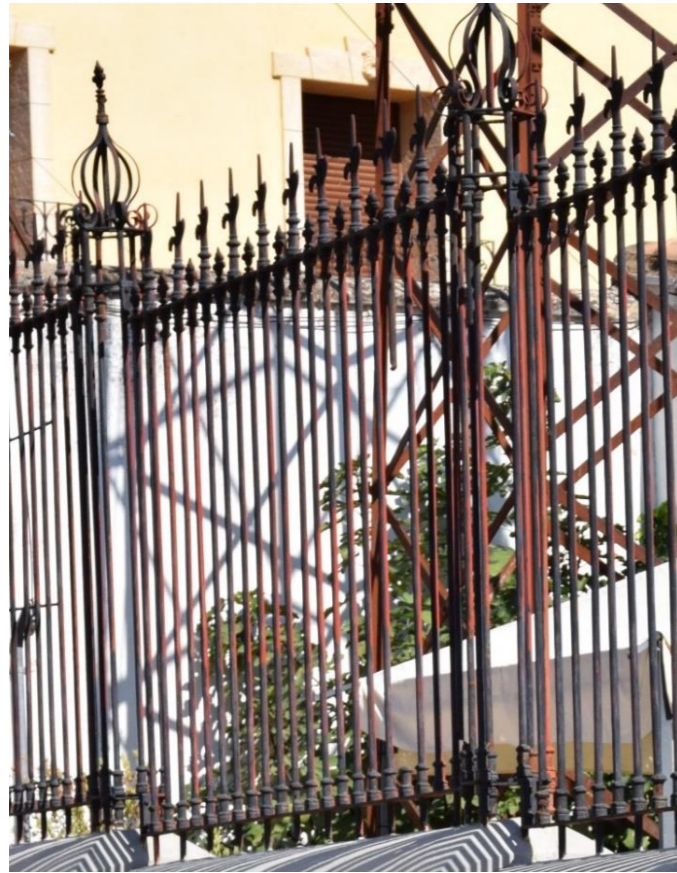
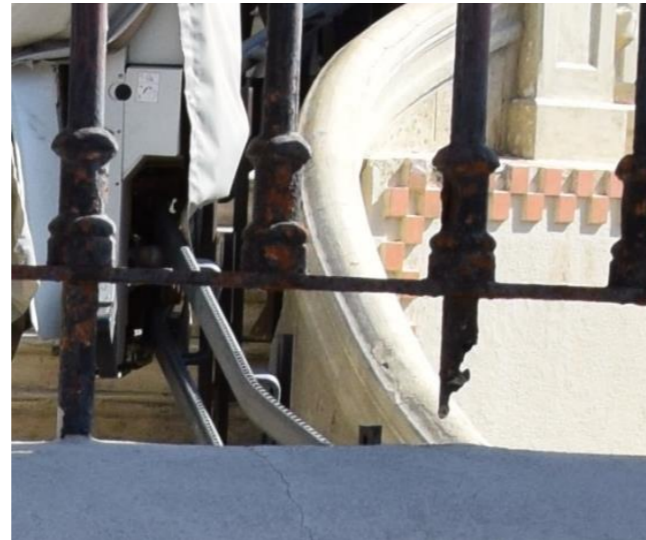
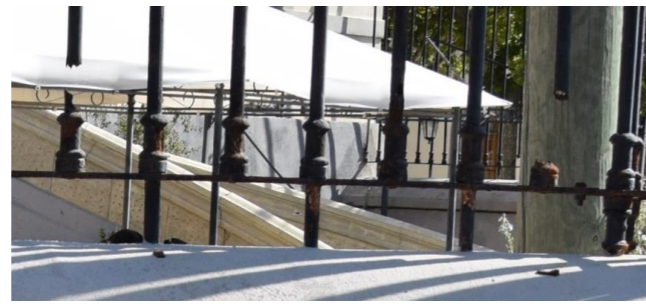
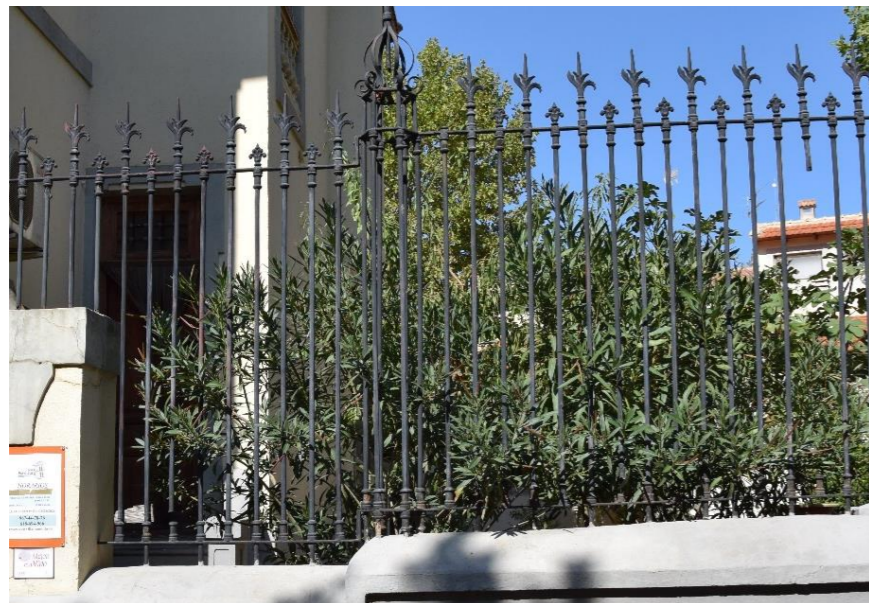
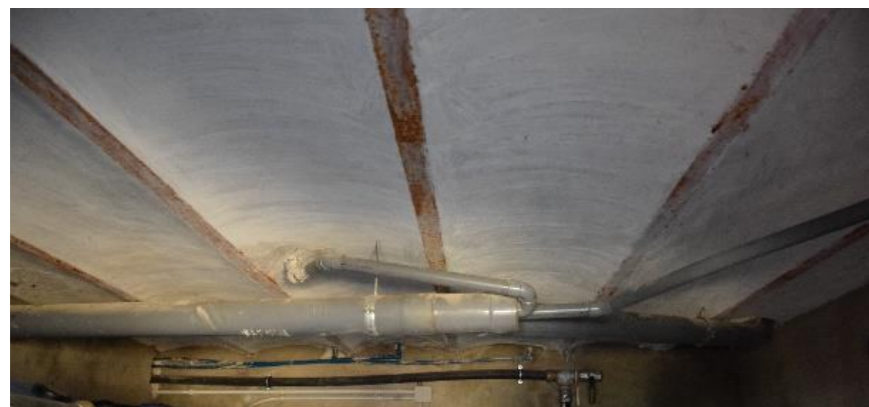
Estado Actual:

Se aprecia de manera uniforme la oxidación en todos los barrotes, siendo esta, en algunos tan avanzada que se puede apreciar la corrosión (pérdida de sección). Según sabemos esta verja en el año 2000 ya había sido reparada de óxido. También, la oxidación afecta a las viguetas metálicas, en las que se observa la aparición de una capa superficial de óxido en el ala inferior del perfil metálico.

1. Según el apartado 2.2.2 del CTE DB-HS-1, "Se deberán efectuar una serie de orificios en el muro dispuestos de forma que permitan una ventilación cruzada y se favorezca la evaporación de la humedad del recinto. El espacio existente entre el suelo elevado (en este caso el forjado sanitario) y el terreno debe ventilarse hacia el exterior mediante aberturas de ventilación repartidas al 50% entre dos paredes enfrentadas, dispuestas regularmente y al tresbolillo. La relación entre el área efectiva total de las aberturas, S_s , en cm^2 , y la superficie del suelo elevado, A_s ,

en m2 debe de cumplir la condición: $30 > Ss/As > 10$. La distancia entre aberturas de ventilación contiguas no debe ser mayor que 5m.”

2. La presencia de óxido superficial en las viguetas metálicas del sótano se resolverá de la siguiente manera:

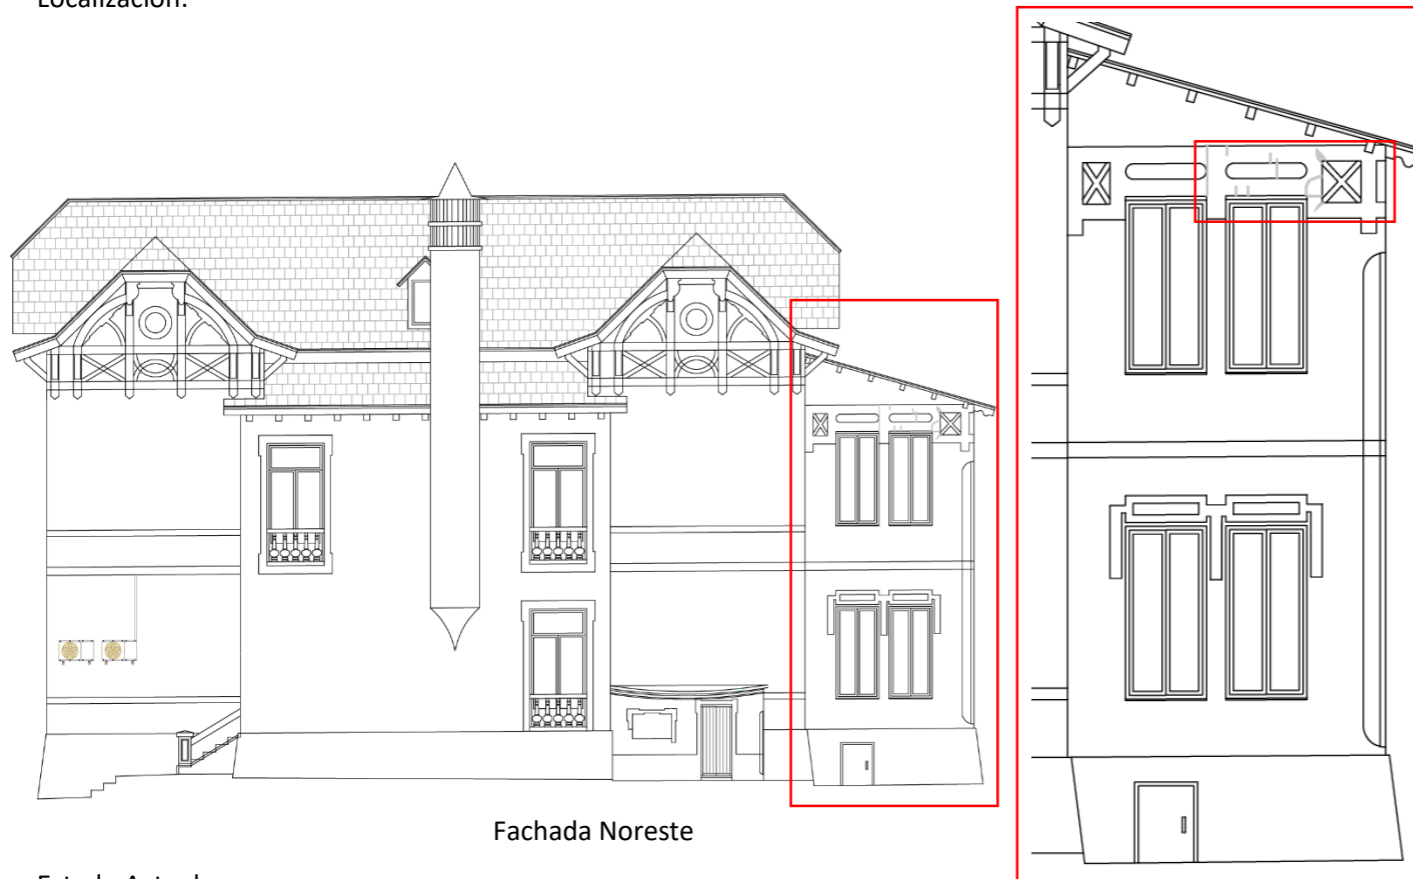
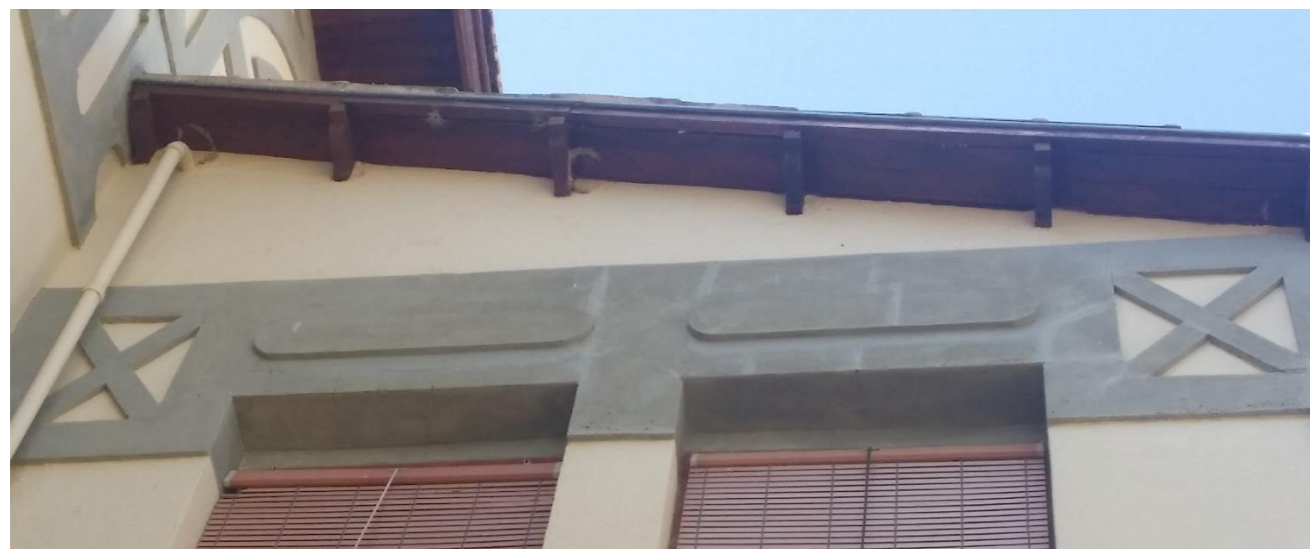
Se presenta en forma de manchas blanquecinas que dañan el aspecto de la fachada. Se tratan de eflorescencias secundarias.

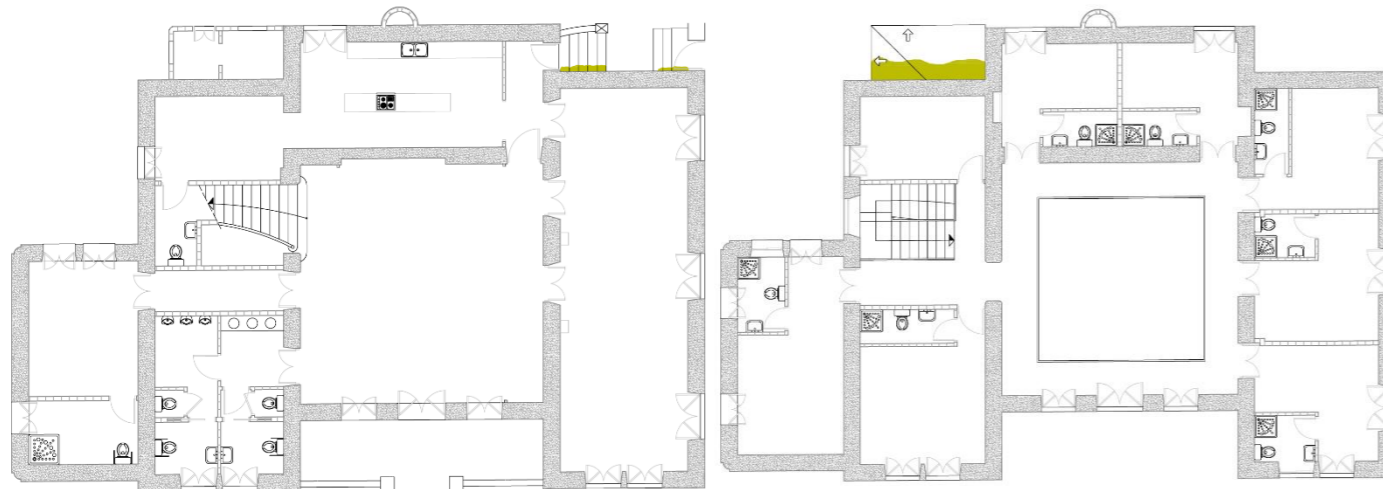
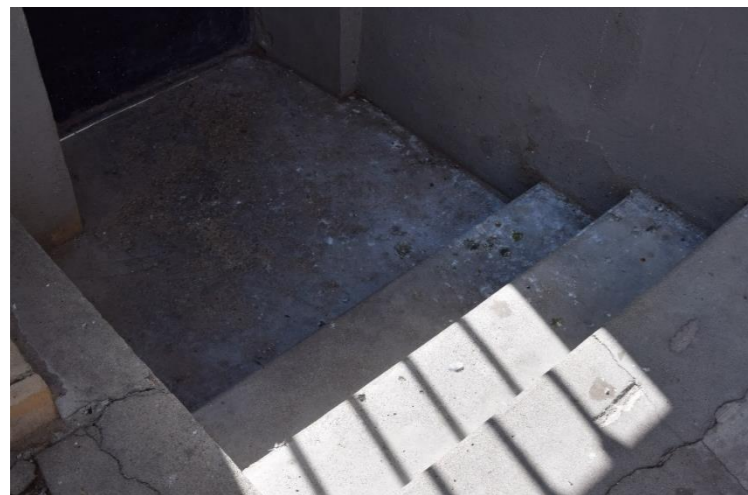
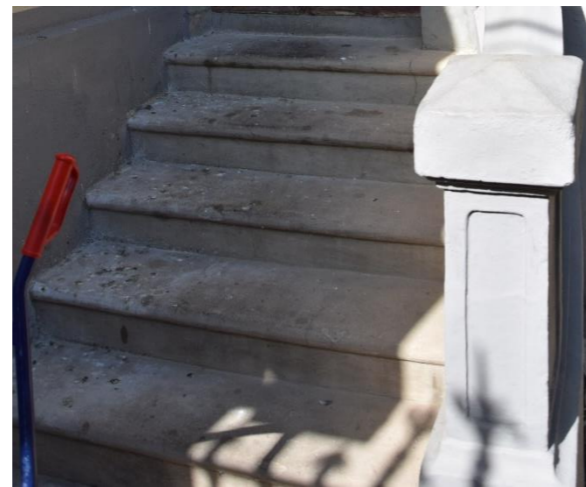
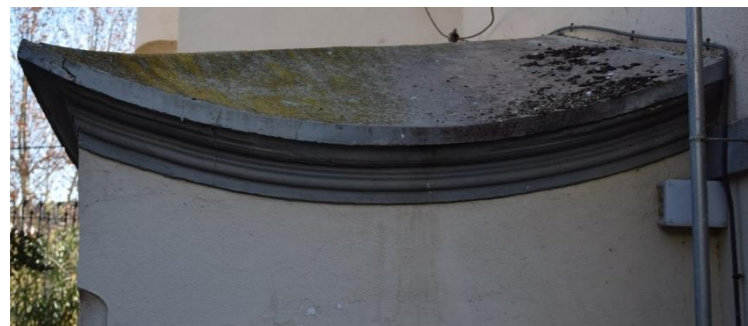
Manchas blanquecinas y suciedad de restos orgánicos.

1. Depositiones de excrementos de aves en los elementos, provoca la agresión en la pintura debido a los ácidos de estos. Pueden causar el deterioro del cemento y hormigón, y producir la oxidación y corrosión debido a su alto contenido ácidos fosfóricos y úricos.
2. Falta de mantenimiento.

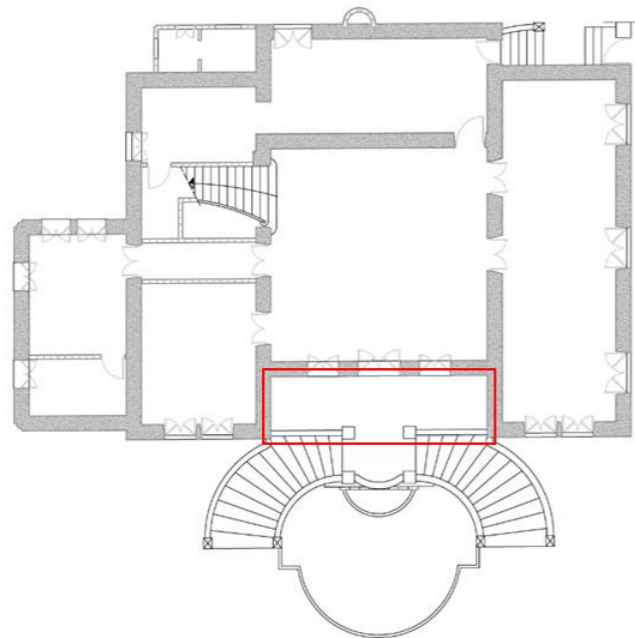
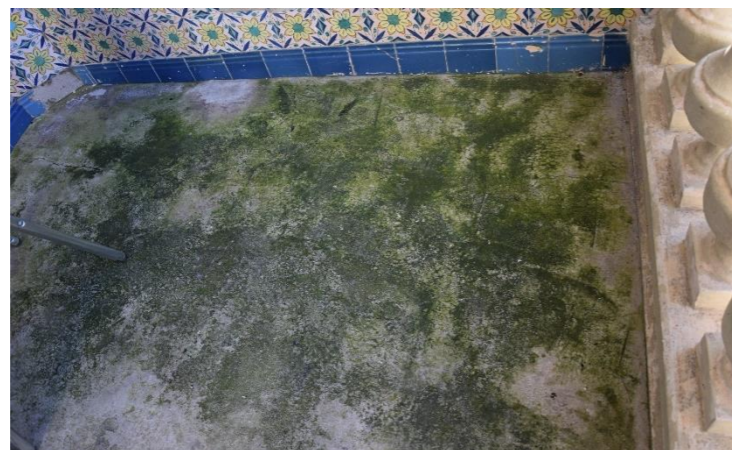
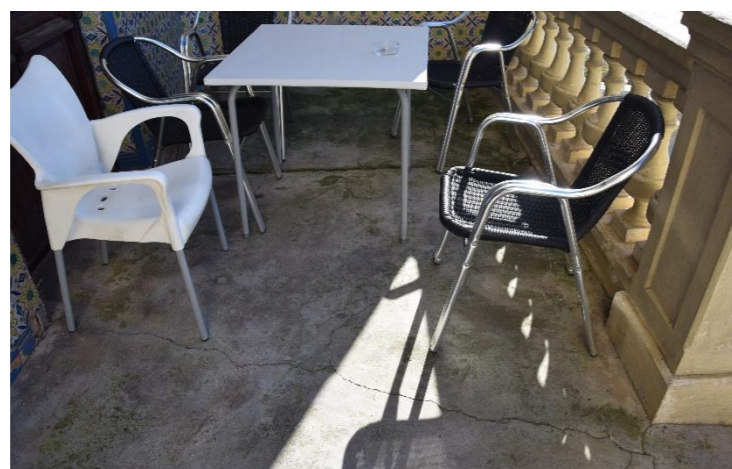
Aparición de manchas de humedades por la acumulación de agua, ocasionando la presencia de manchas de moho, siendo estas más pronunciadas en los extremos laterales.

1. Retirada del pavimento de mortero.
2. Se observará el estado de las viguetas metálicas, si en ellas se observa la presencia de oxidación. Ya que se ha podido ocasionar filtraciones por la falta de material de sellado en las juntas, por la filtración de agua entre las grietas ocasionadas por la retracción del material y por último, por la falta de impermeabilización.

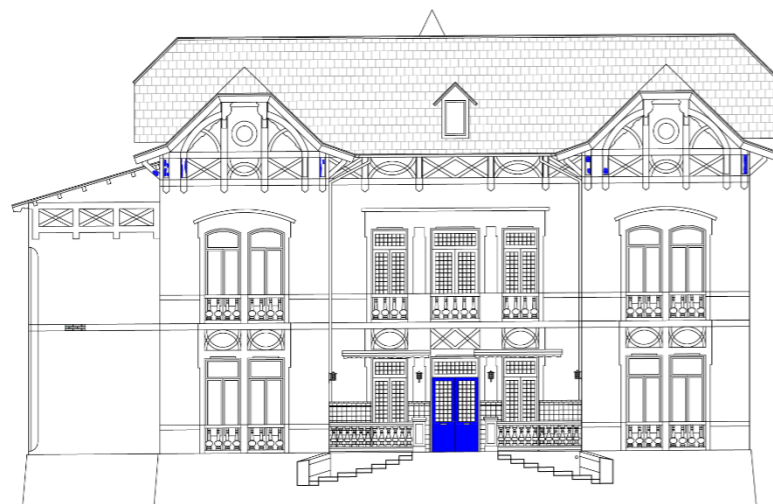
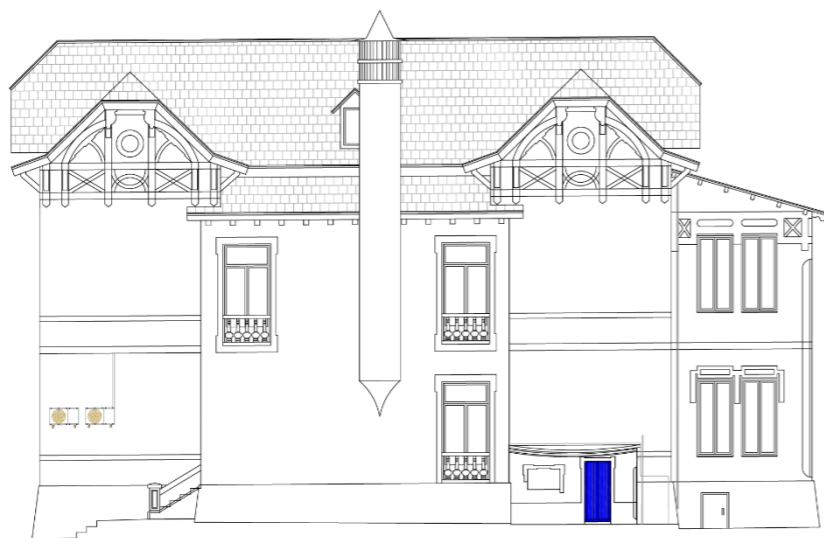
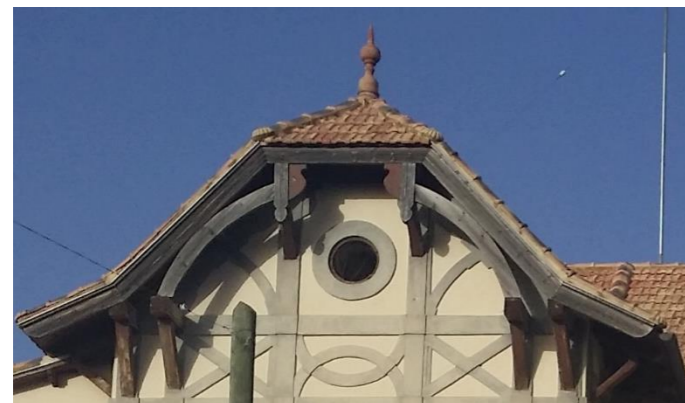
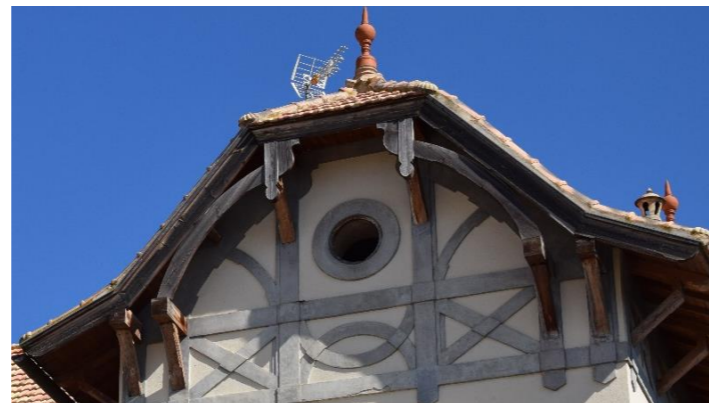
Jabalcones decorativos afectados por pudrición fibrosa, la cual se manifiesta mediante manchas blancas en la madera. Consiste en un hongo que ataca a la celulosa y a la lignina dando como resultado una madera quebradiza y de poca resistencia.

1. Se determinará la profundidad y gravedad del ataque, en este caso no podemos analizar el elemento con gran exactitud puesto que se encuentra a gran altura. Por lo que se puede observar, los daños ocasionado por la pudrición son solo superficiales.
2. Comprobar la estabilidad y resistencia de la pieza.
3. Antes de empezar con ningún procedimiento, eliminar la presencia de humedad por lavado de la madera de las tornapuntas y del muro.
4. Saneamiento superficial de la madera afectada.
5. Eliminación de las capas de barniz si las hubiera.
6. Inyección de un producto fungicida y posterior pincelado con el mismo producto.
7. Aplicación de barniz para proteger a la madera de la intemperie.

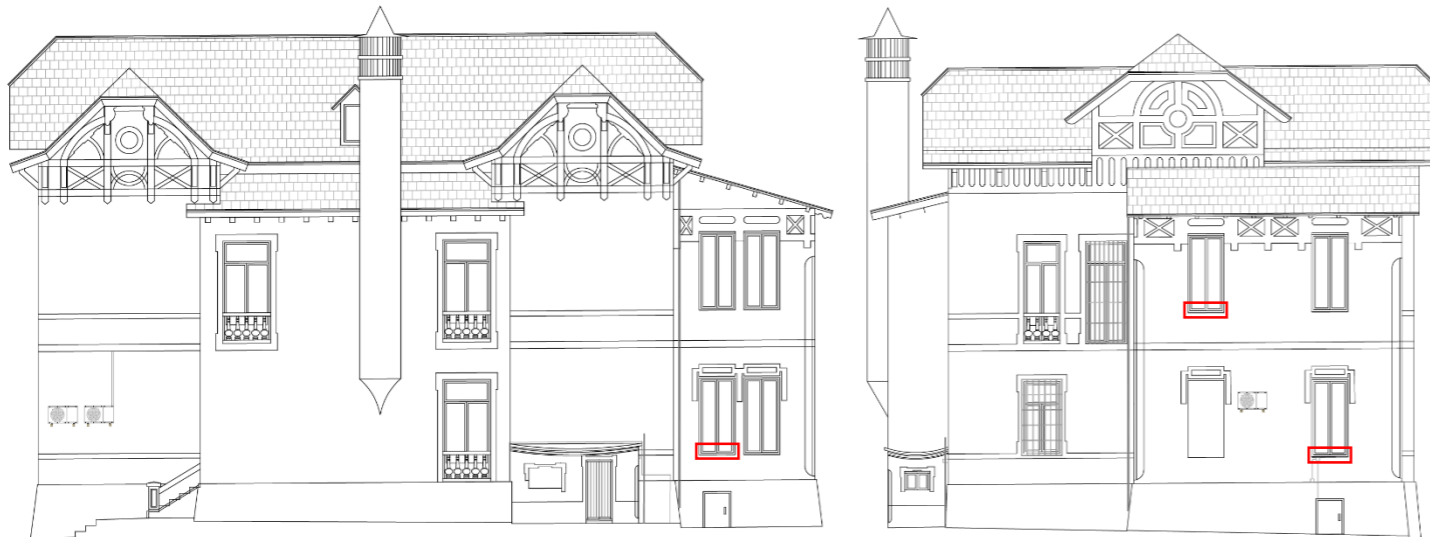
PA-10

En los vierteaguas, elementos salientes de la fachada, se produce en algunas piezas la rotura y desprendimiento de partes de estas y en otras se observan pequeñas erosiones. La pérdida de material y de su geometría ocurre en las piezas centrales.

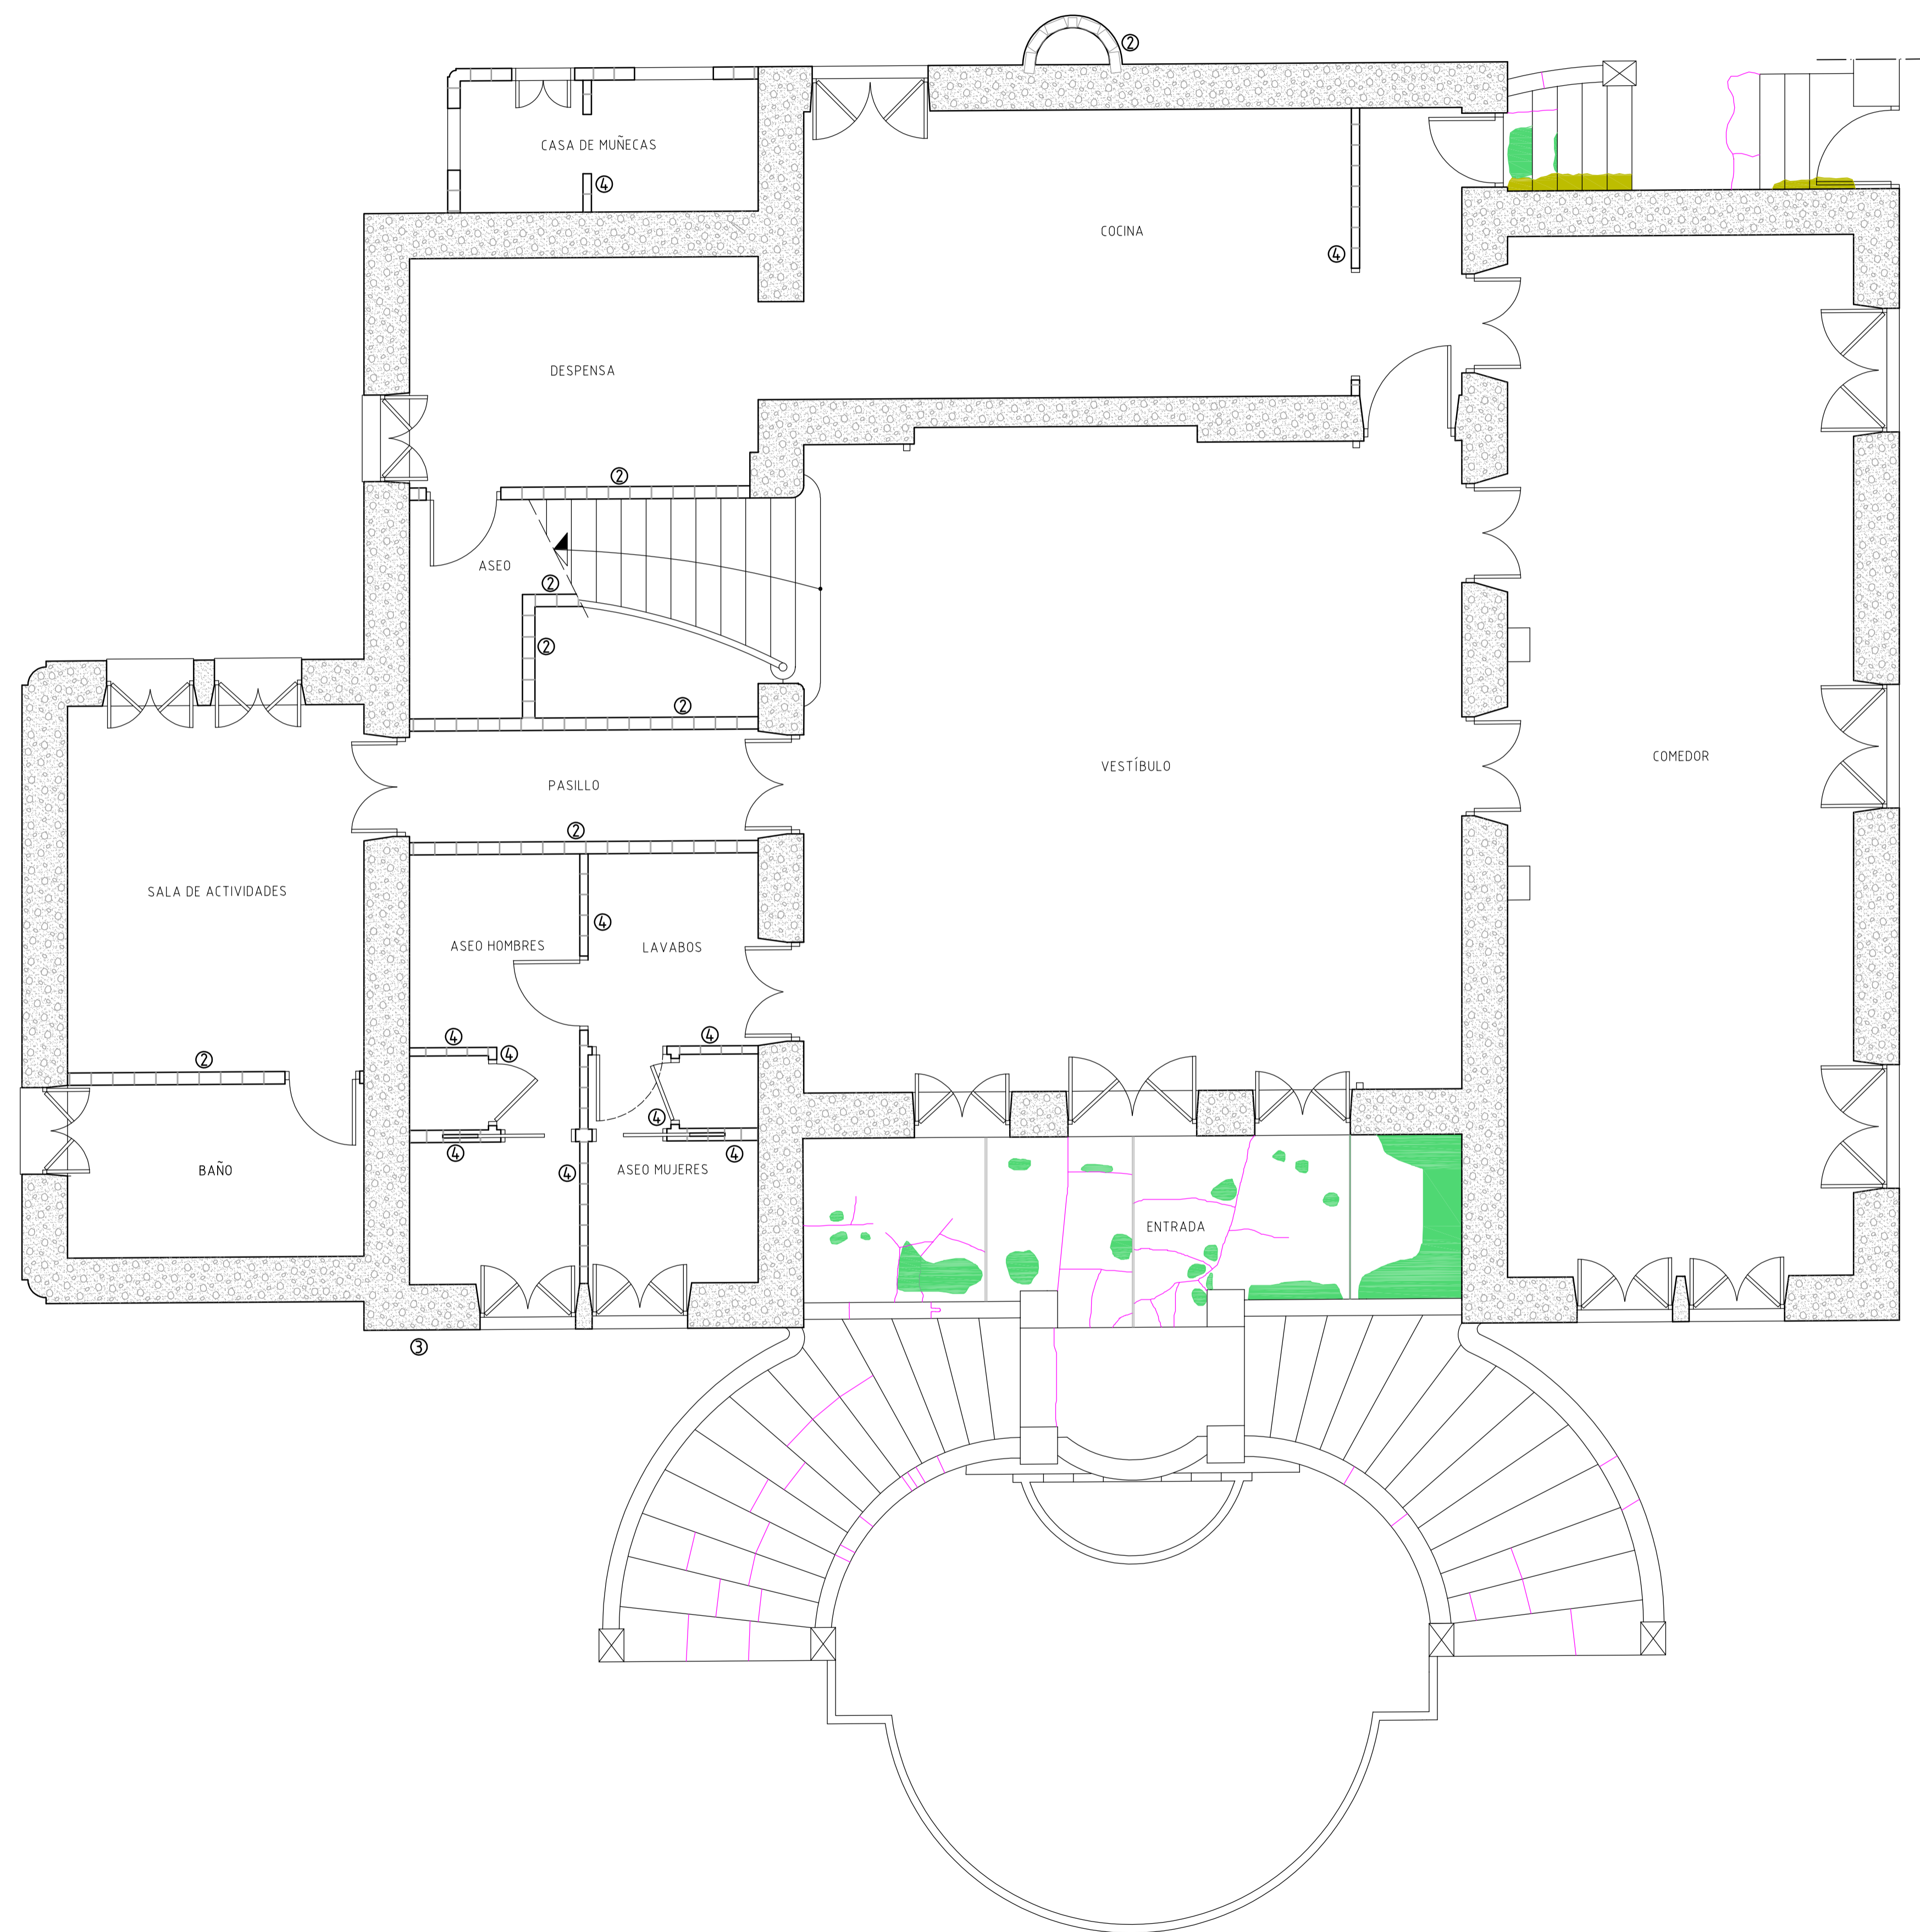
ESUELA TÉCNICA SUPERIOR INGENIERÍA DE EDIFICACIÓN	Autor: Gómez García, Sonia	Título: Planta Baja		
	Tutor: Marín Sánchez, Rafael	Fecha: 07/2017	Escala: 1/50	Nº Plano: 8

- Fisuras
- Moho
- Palomina

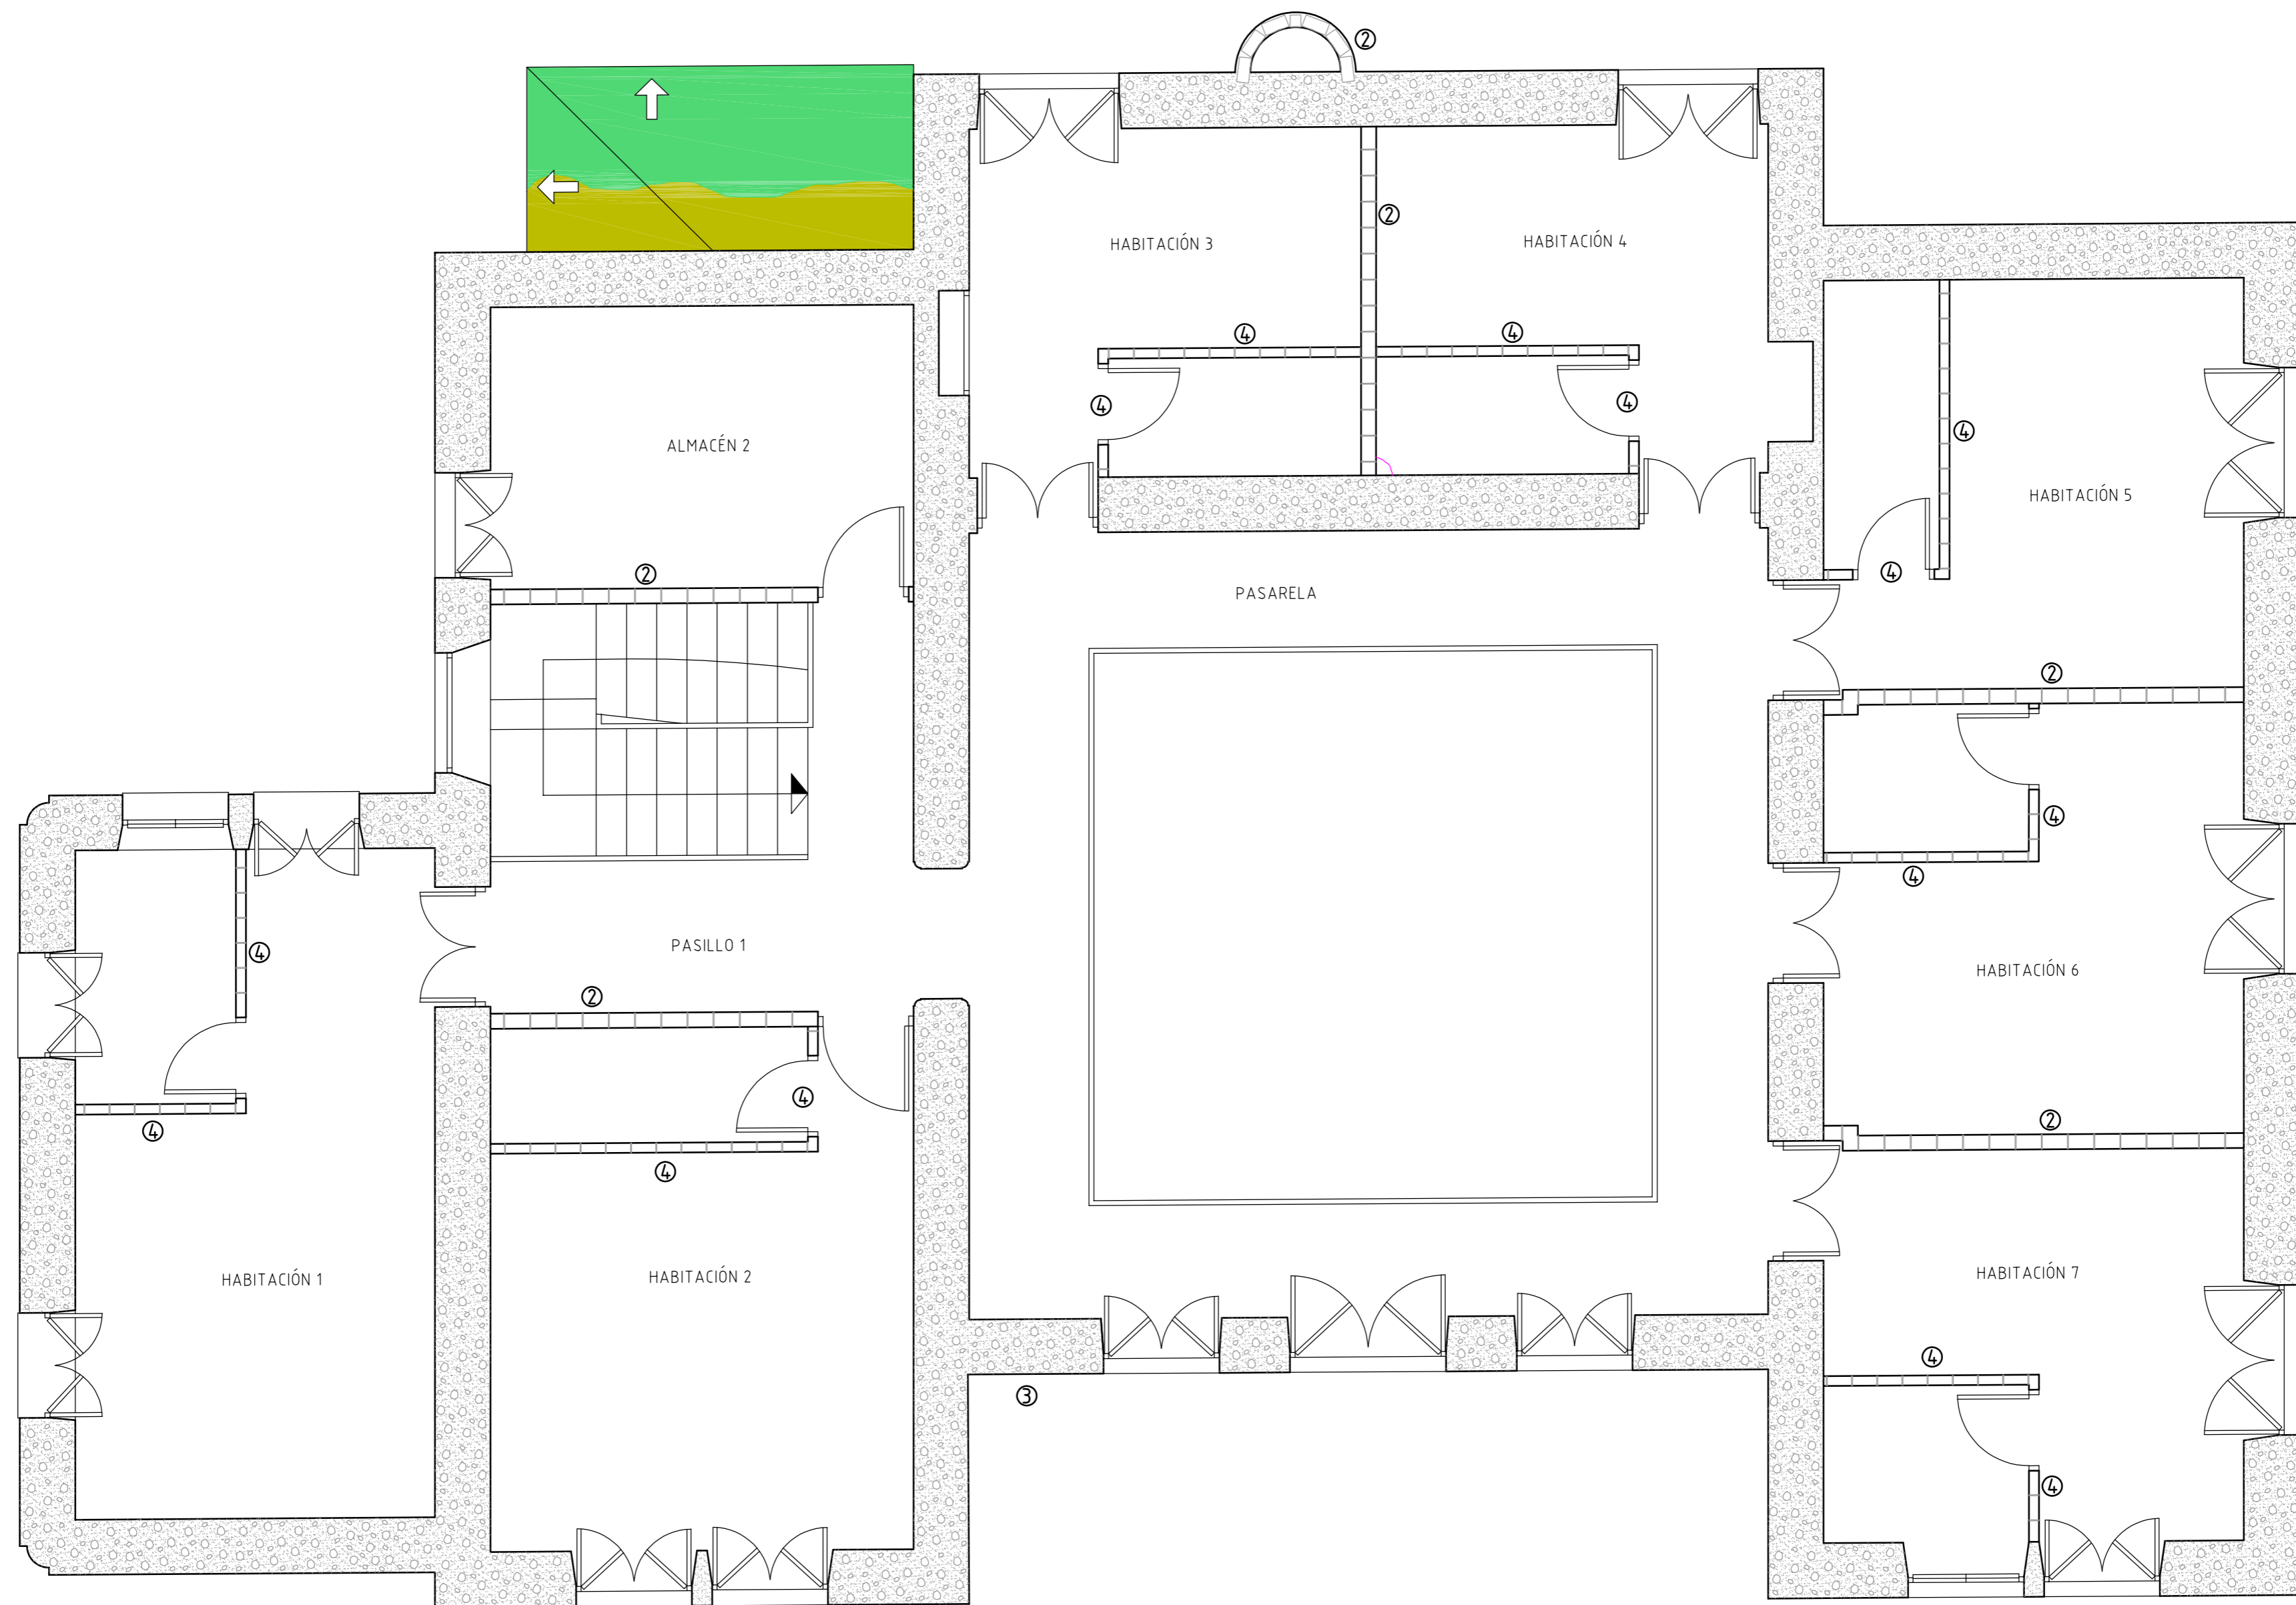
Autor: Gómez García, Sonia	Título: Planta Primera		
	Tutor: Marín Sánchez, Rafael	Fecha: 07/2017	Escala: 1/50	Nº Plano: 9
PFG Estudio previo y propuesta de intervención sobre Villa Manolita en Fuensanta, Albacete

- ② Ladrillo macizo de 25x12x5cm
 - ③ Tapial de tierra y cal
 - ④ Ladrillo hueco de 24x11,5x7cm
- Moho

Palomina
