PFG Estudio previo y propuesta de intervención sobre Villa Manolita en Fuensanta (Albacete)

SONIA GÓMEZ GARCÍA

El presente proyecto de fin de grado consiste en la realización del estudio previo y propuesta de intervención sobre Villa Manolita, una casa señorial de estilo modernista ubicada en Fuensanta, Albacete.

Por último, se realiza un estudio de las lesiones producidas, se describen las causas que las producen, dándoles solución mediante propuestas secuenciadas de intervención y proponiendo los plazos de intervención más adecuados para subsanarlas.

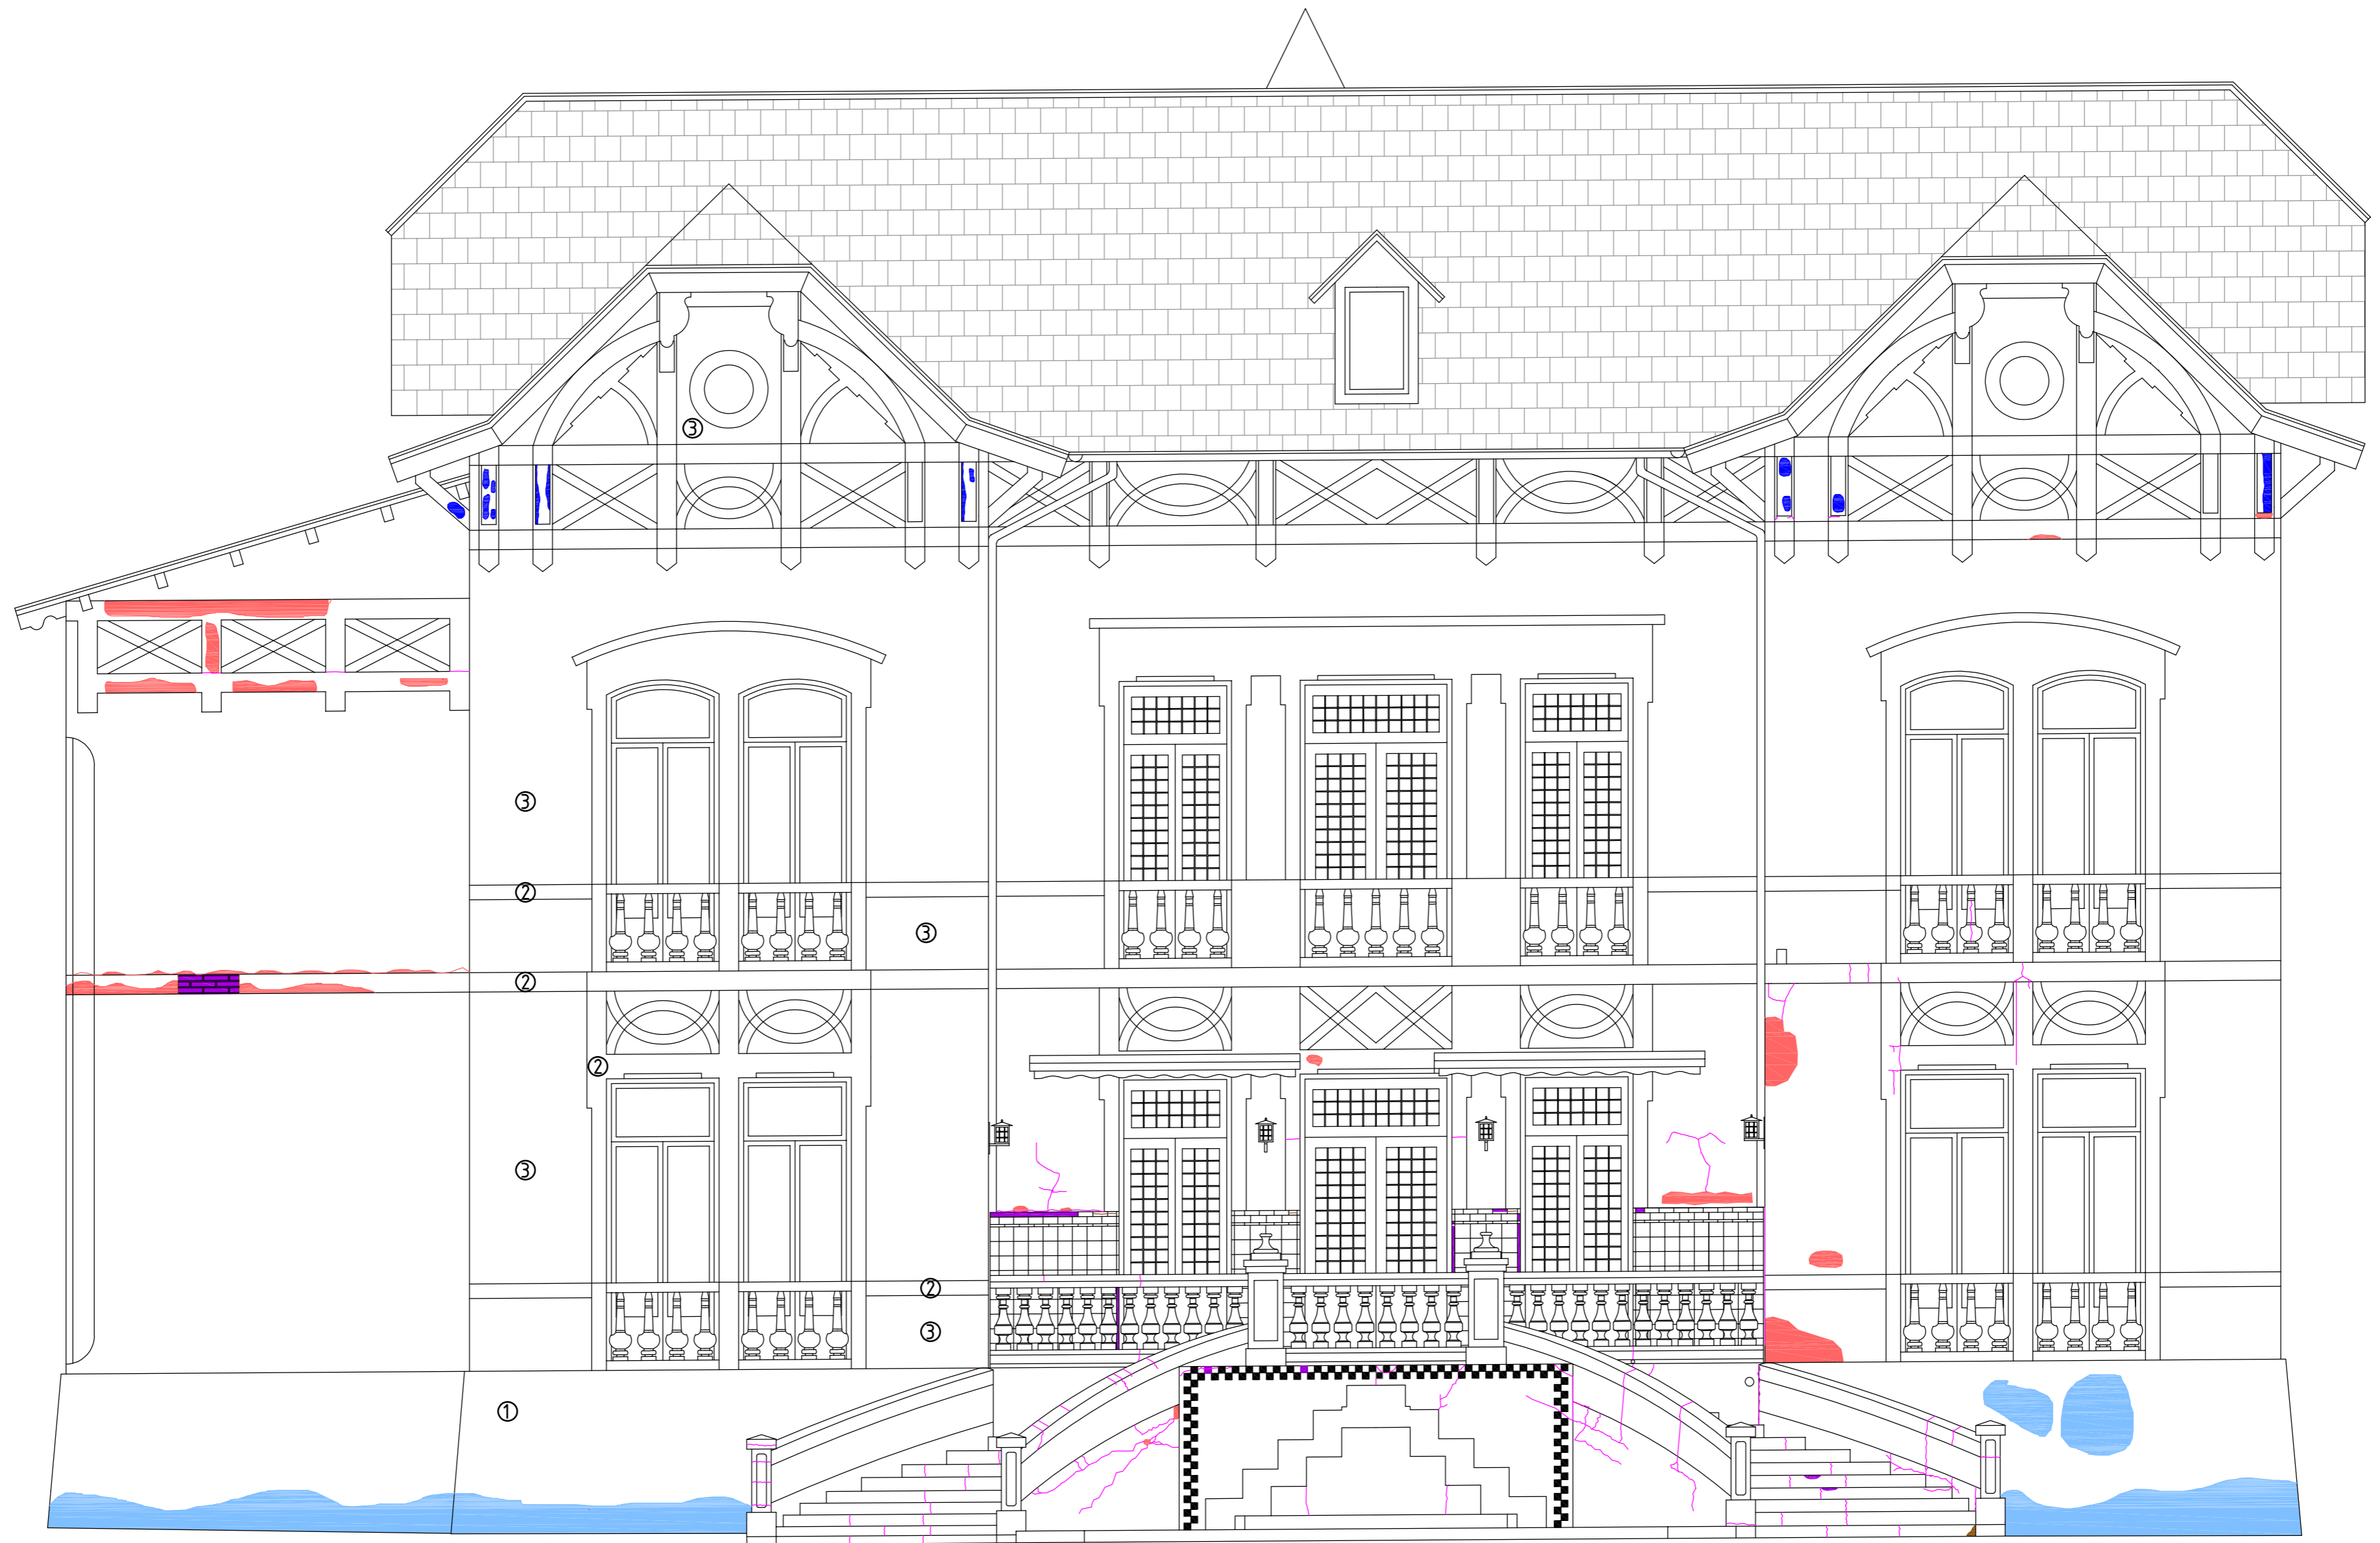
ESCUELA TÉCNICA SUPERIOR INGENIERÍA DE EDIFICACIÓN	Autor: Gómez García, Sonia	Título: Fachada Suroeste		
	Tutor: Marín Sánchez, Rafael	Fecha: 07/2017	Escala: 1/50	Nº Plano: 19
PFG Estudio previo y propuesta de intervención sobre Villa Manolita en Fuensanta, Albacete

| ① Mampostería | Fisuras | Pérdida material |
| ③ Tapial de tierra y cal | Desconchados | Rotura |

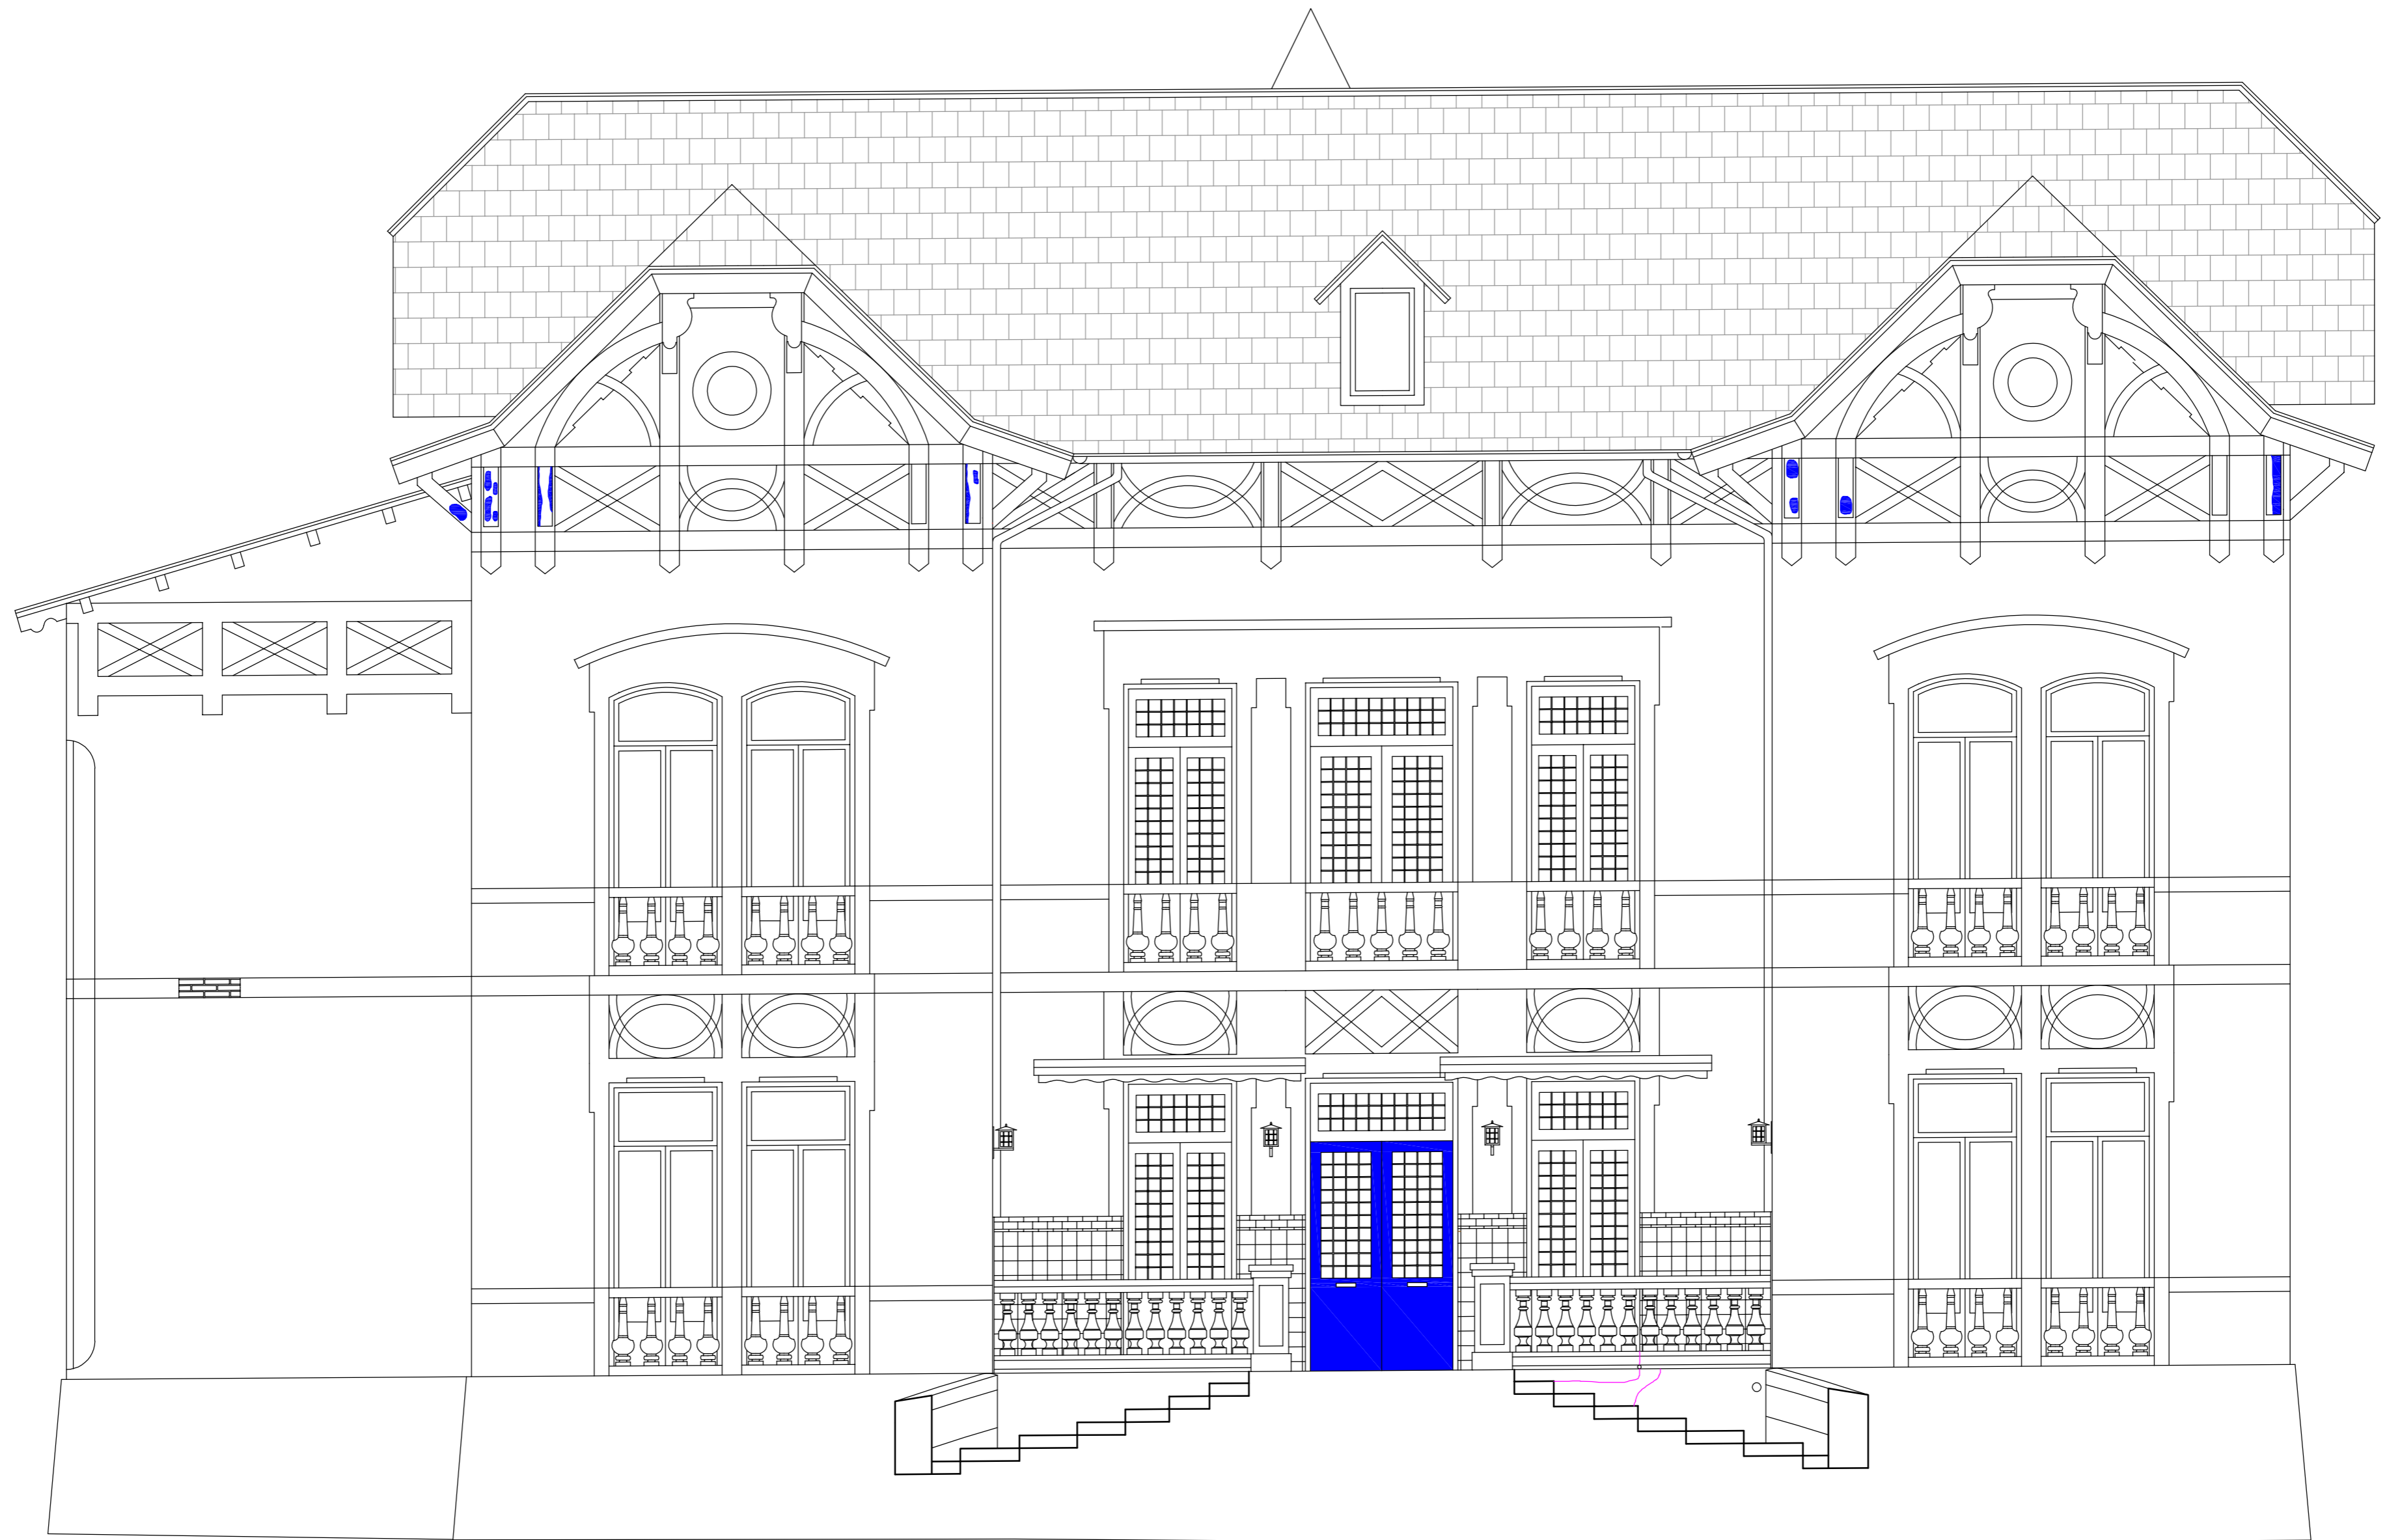
UNIVERSIDAD POLITECNICA DE VALENCIA	Tutor: Marín Sánchez, Rafael	Fecha: 07/2017	Escala: 1/50	Nº Plano: 19.1
PFG Estudio previo y propuesta de intervención sobre Villa Manolita en Fuensanta, Albacete

- Fisuras
- Pudrición

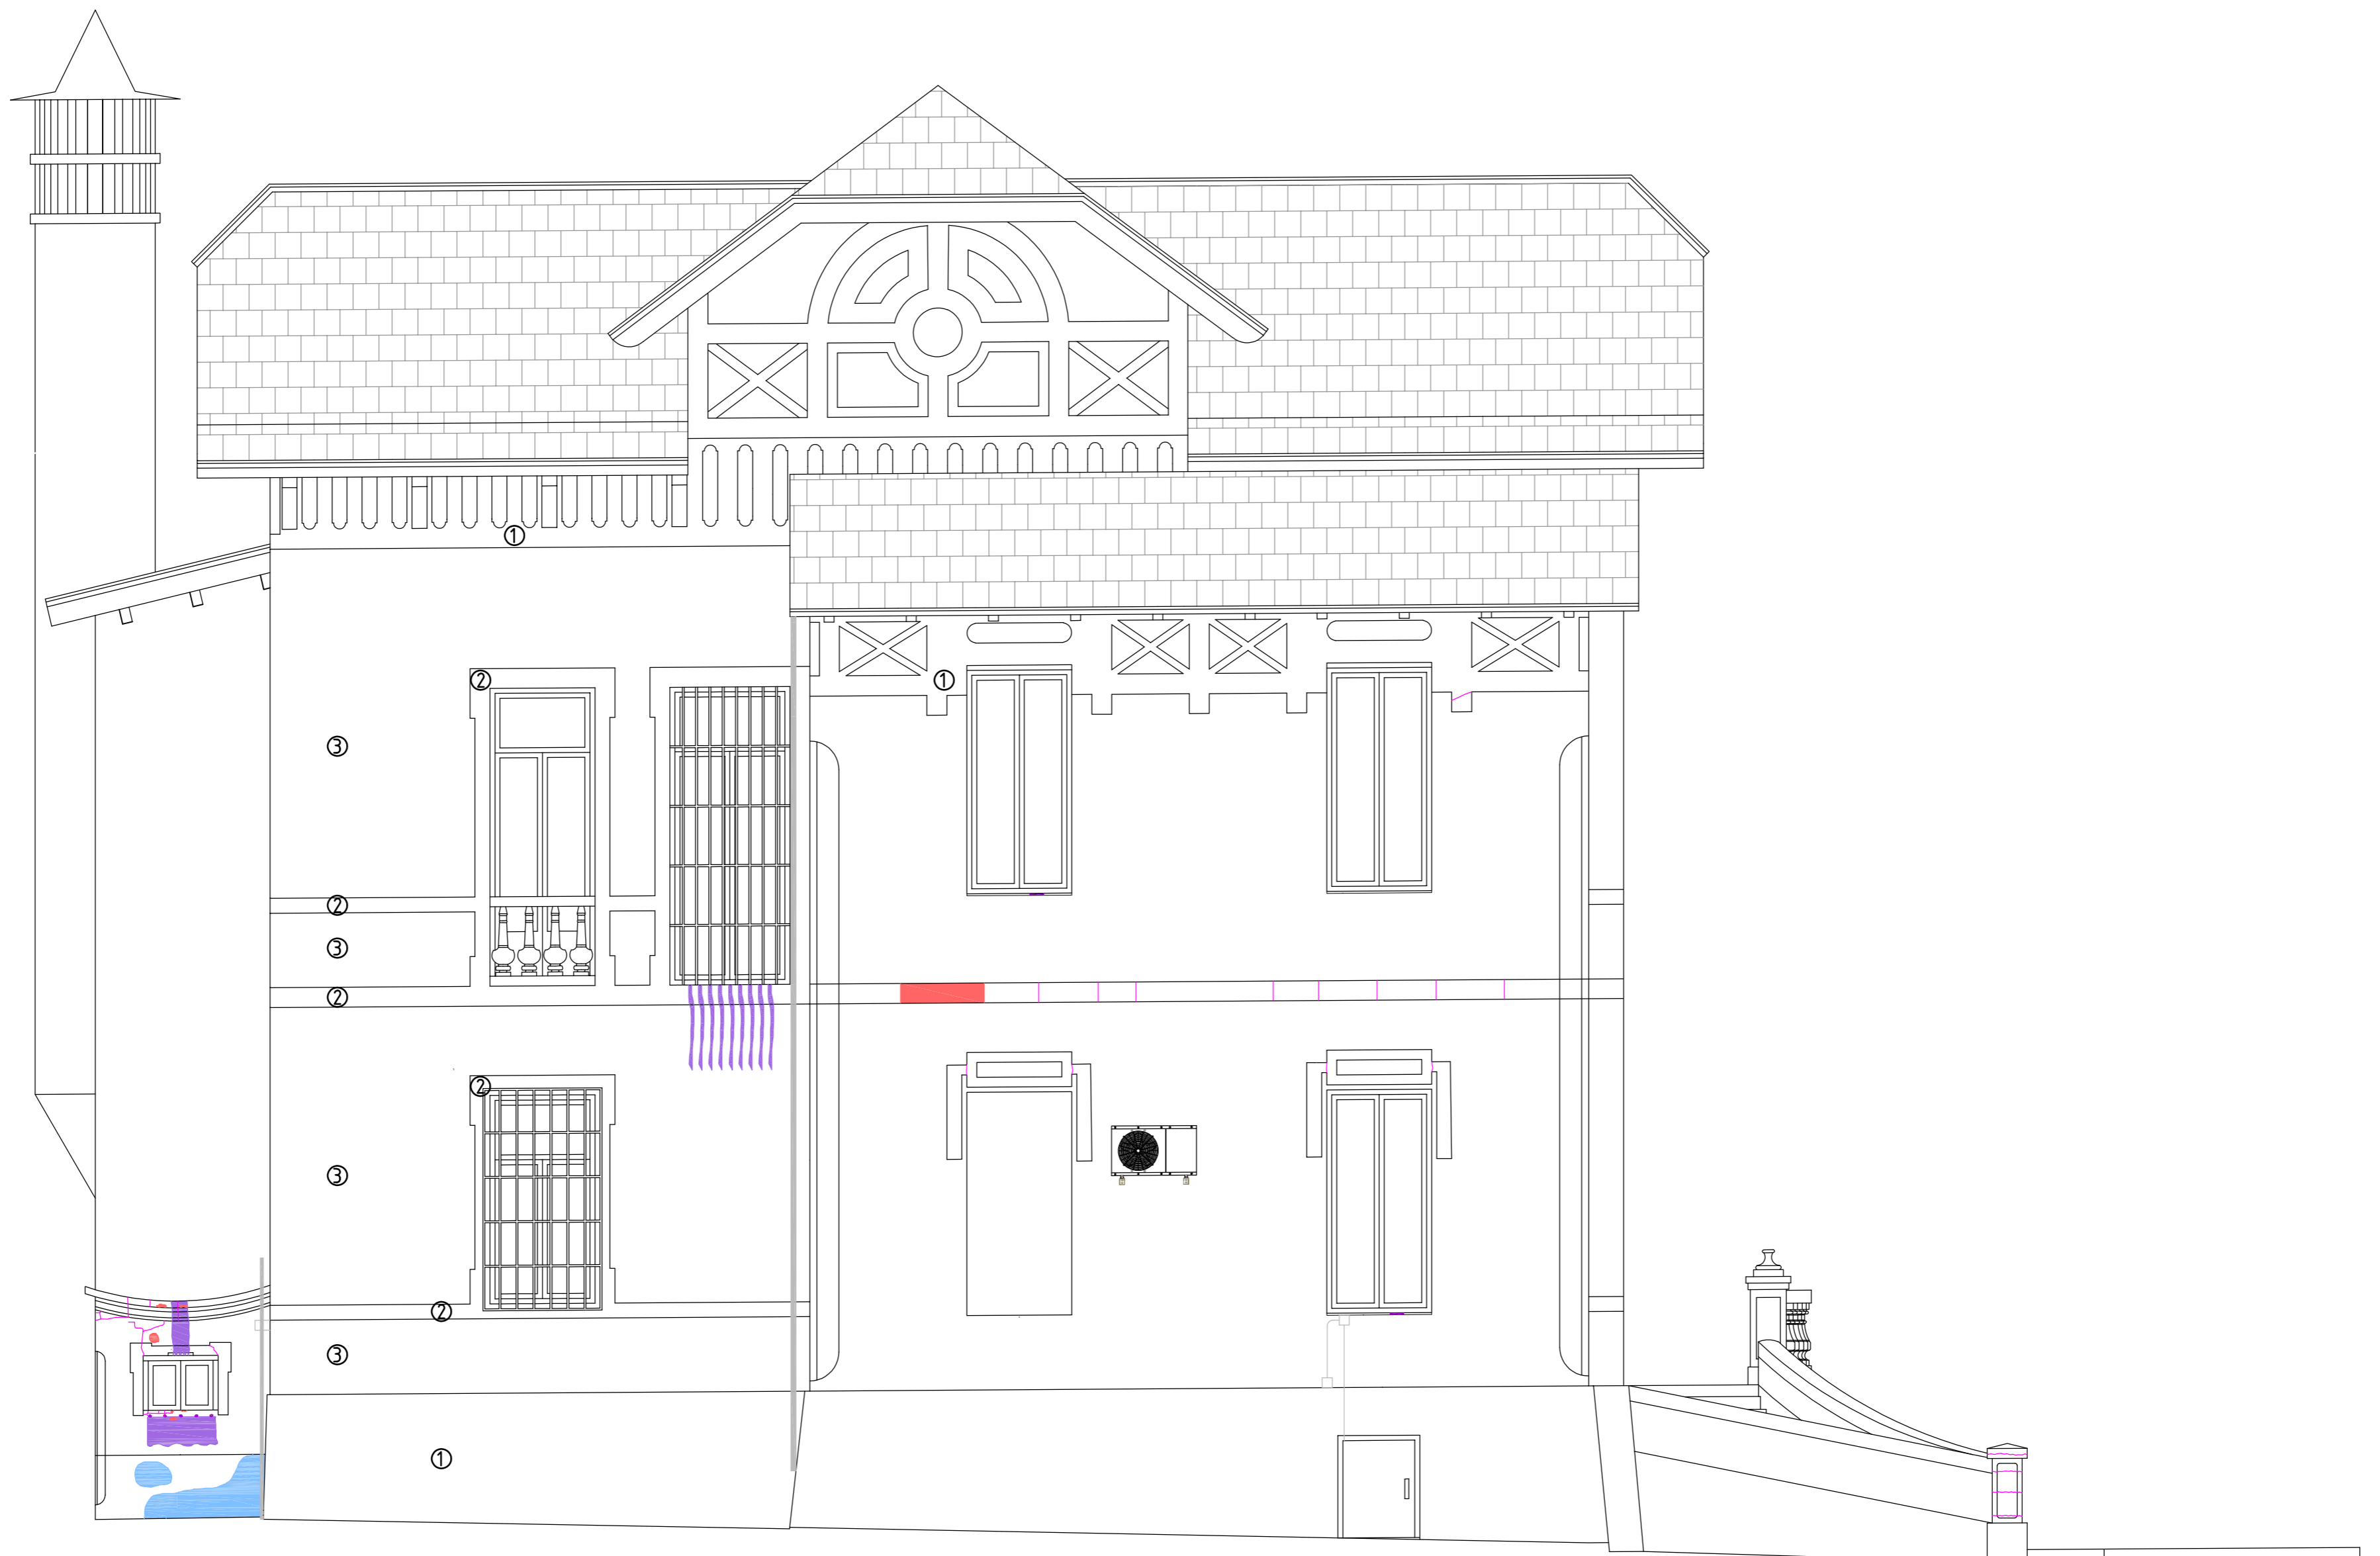
UNIVERSIDAD POLITECNICA DE VALENCIA	Tutor: Marín Sánchez, Rafael	Fecha: 07/2017	Escala: 1/50	Nº Plano: 20
PFG Estudio previo y propuesta de intervención sobre Villa Manolita en Fuensanta, Albacete

- ① Mampostería
- ② Ladrillo macizo de 25x12x5cm
- ③ Tapial de tierra y cal
- Fisuras
- Humedad por capilaridad
- Desconchados
- Suciedad
- Perdida de material

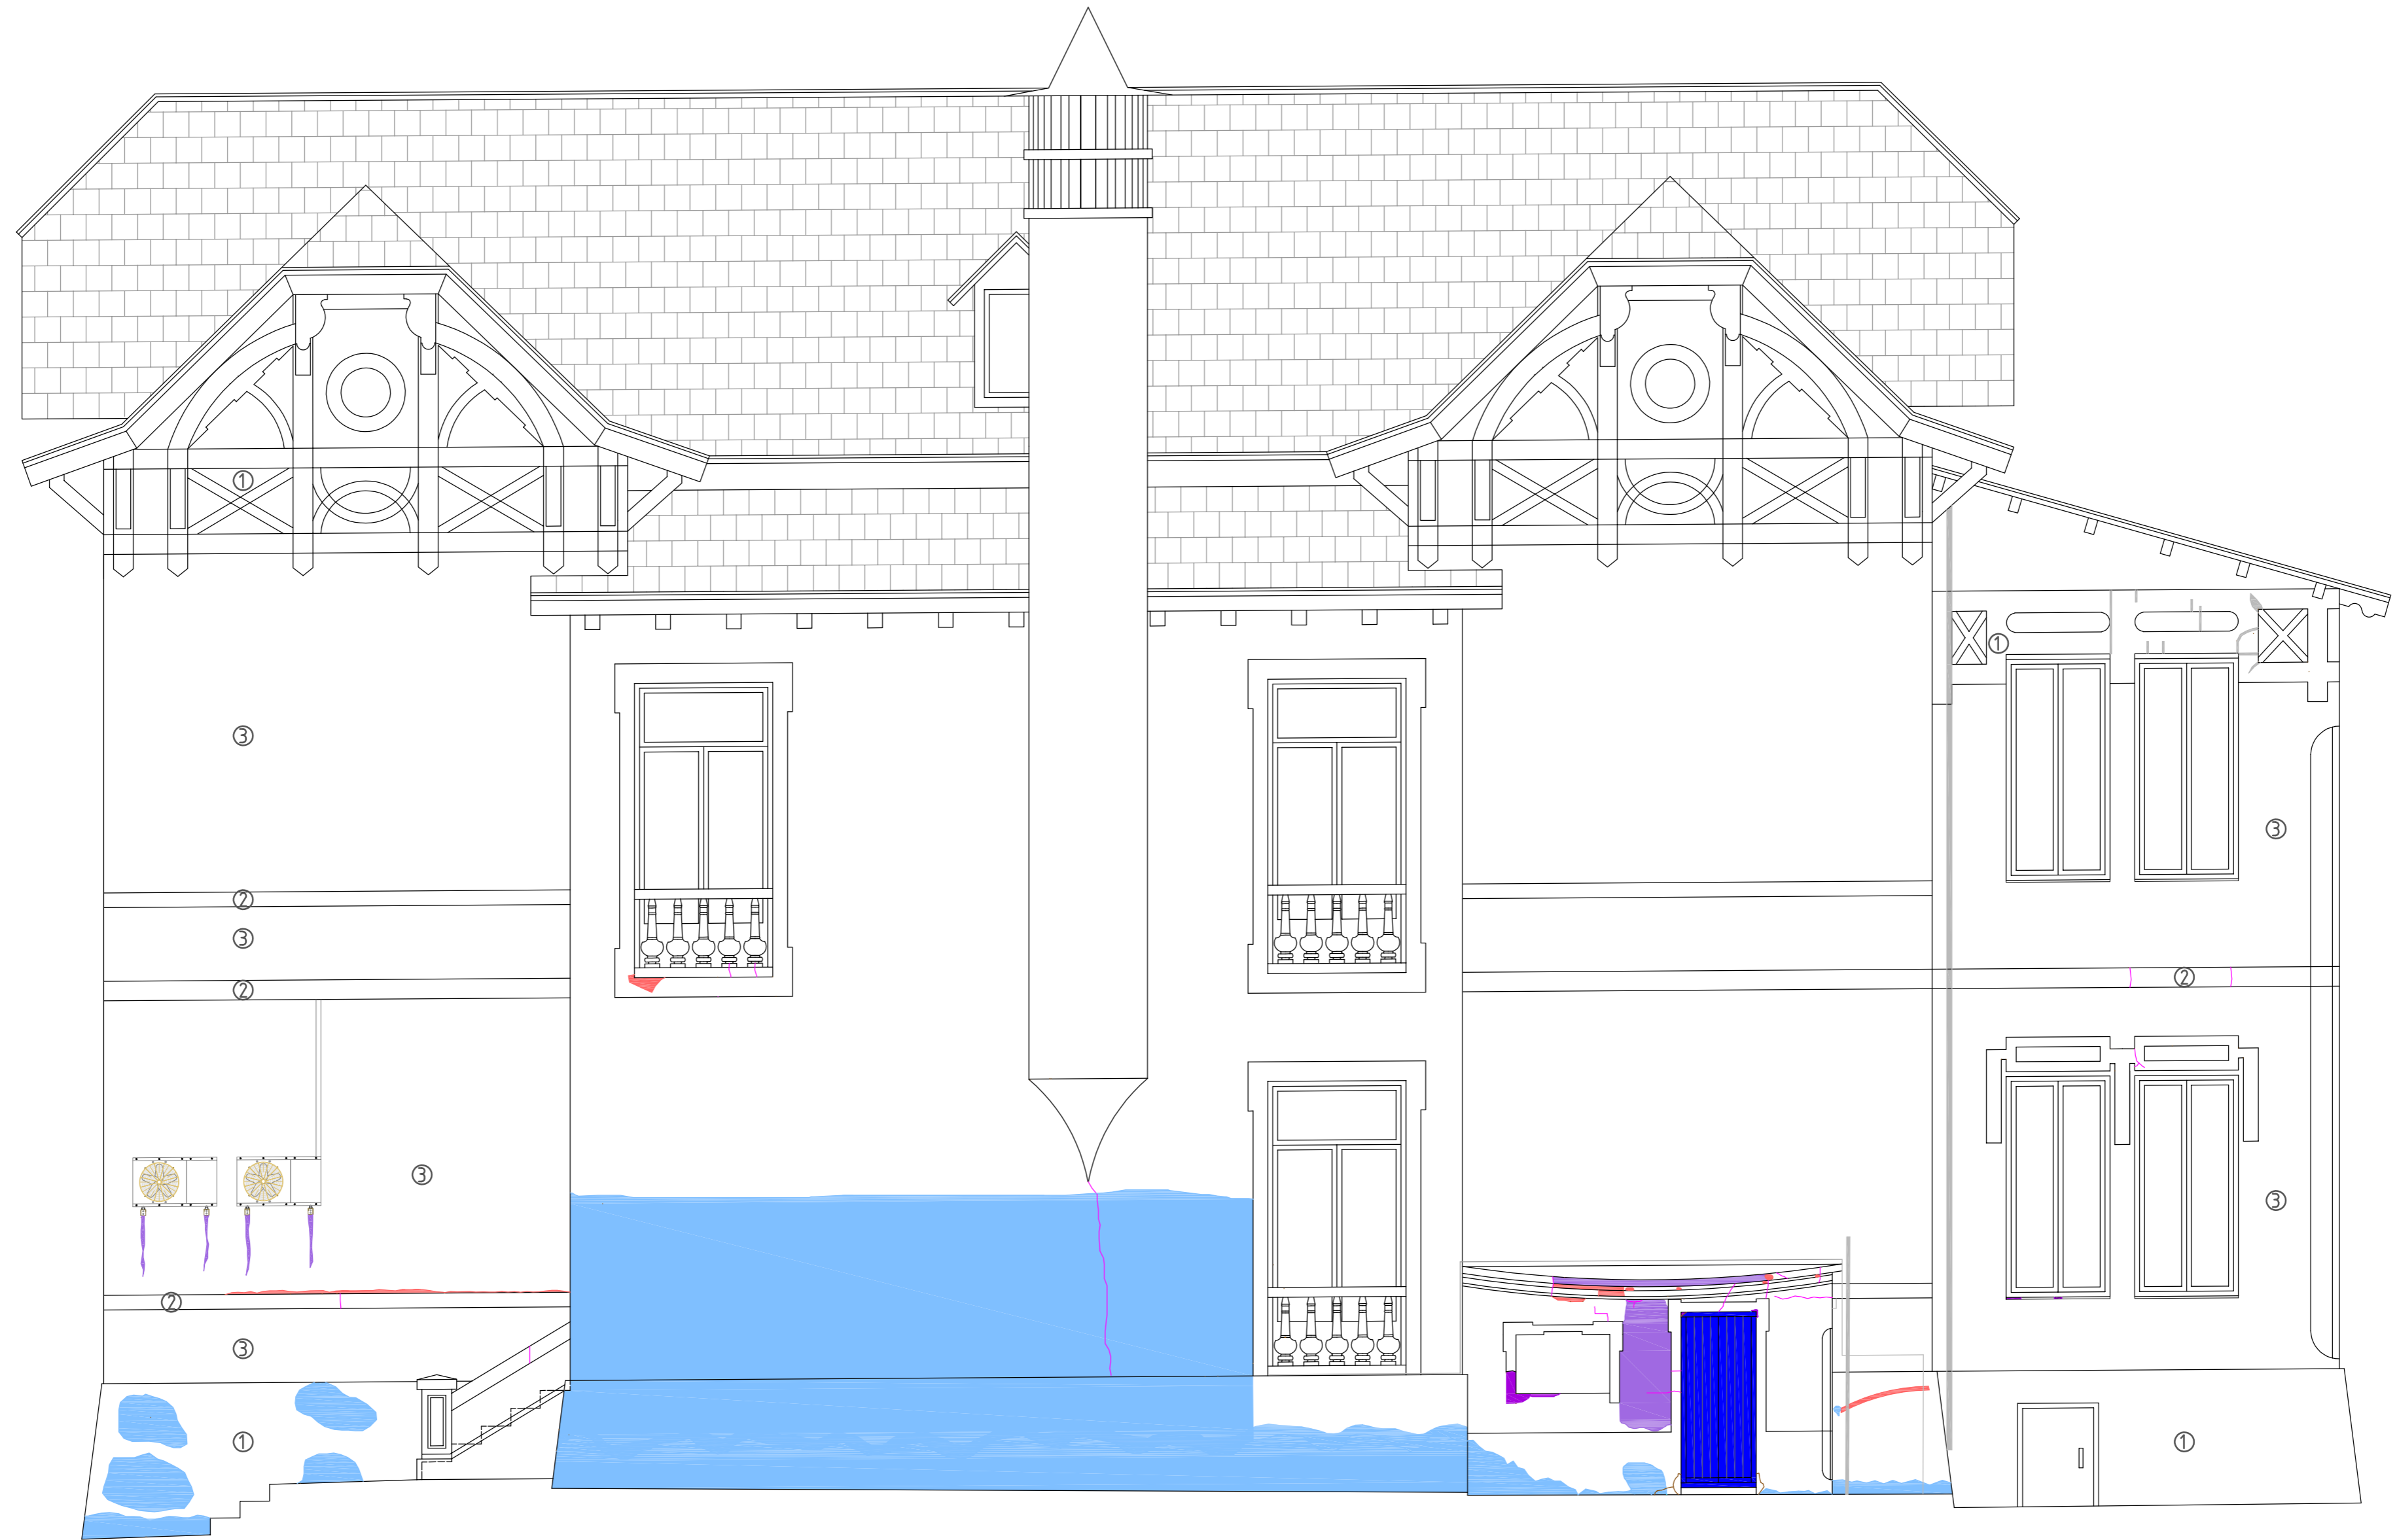
UNIVERSIDAD POLITÉCNICA DE VALENCIA	Tutor: Marín Sánchez, Rafael	Fecha: 07/2017	Escala: 1/50	Nº Plano: 21
PFG Estudio previo y propuesta de intervención sobre Villa Manolita en Fuensanta, Albacete

| ① Mampostería | Fisuras | Perdida material |
| ③ Tapial de tierra y cal | Desconchados | Rotura |

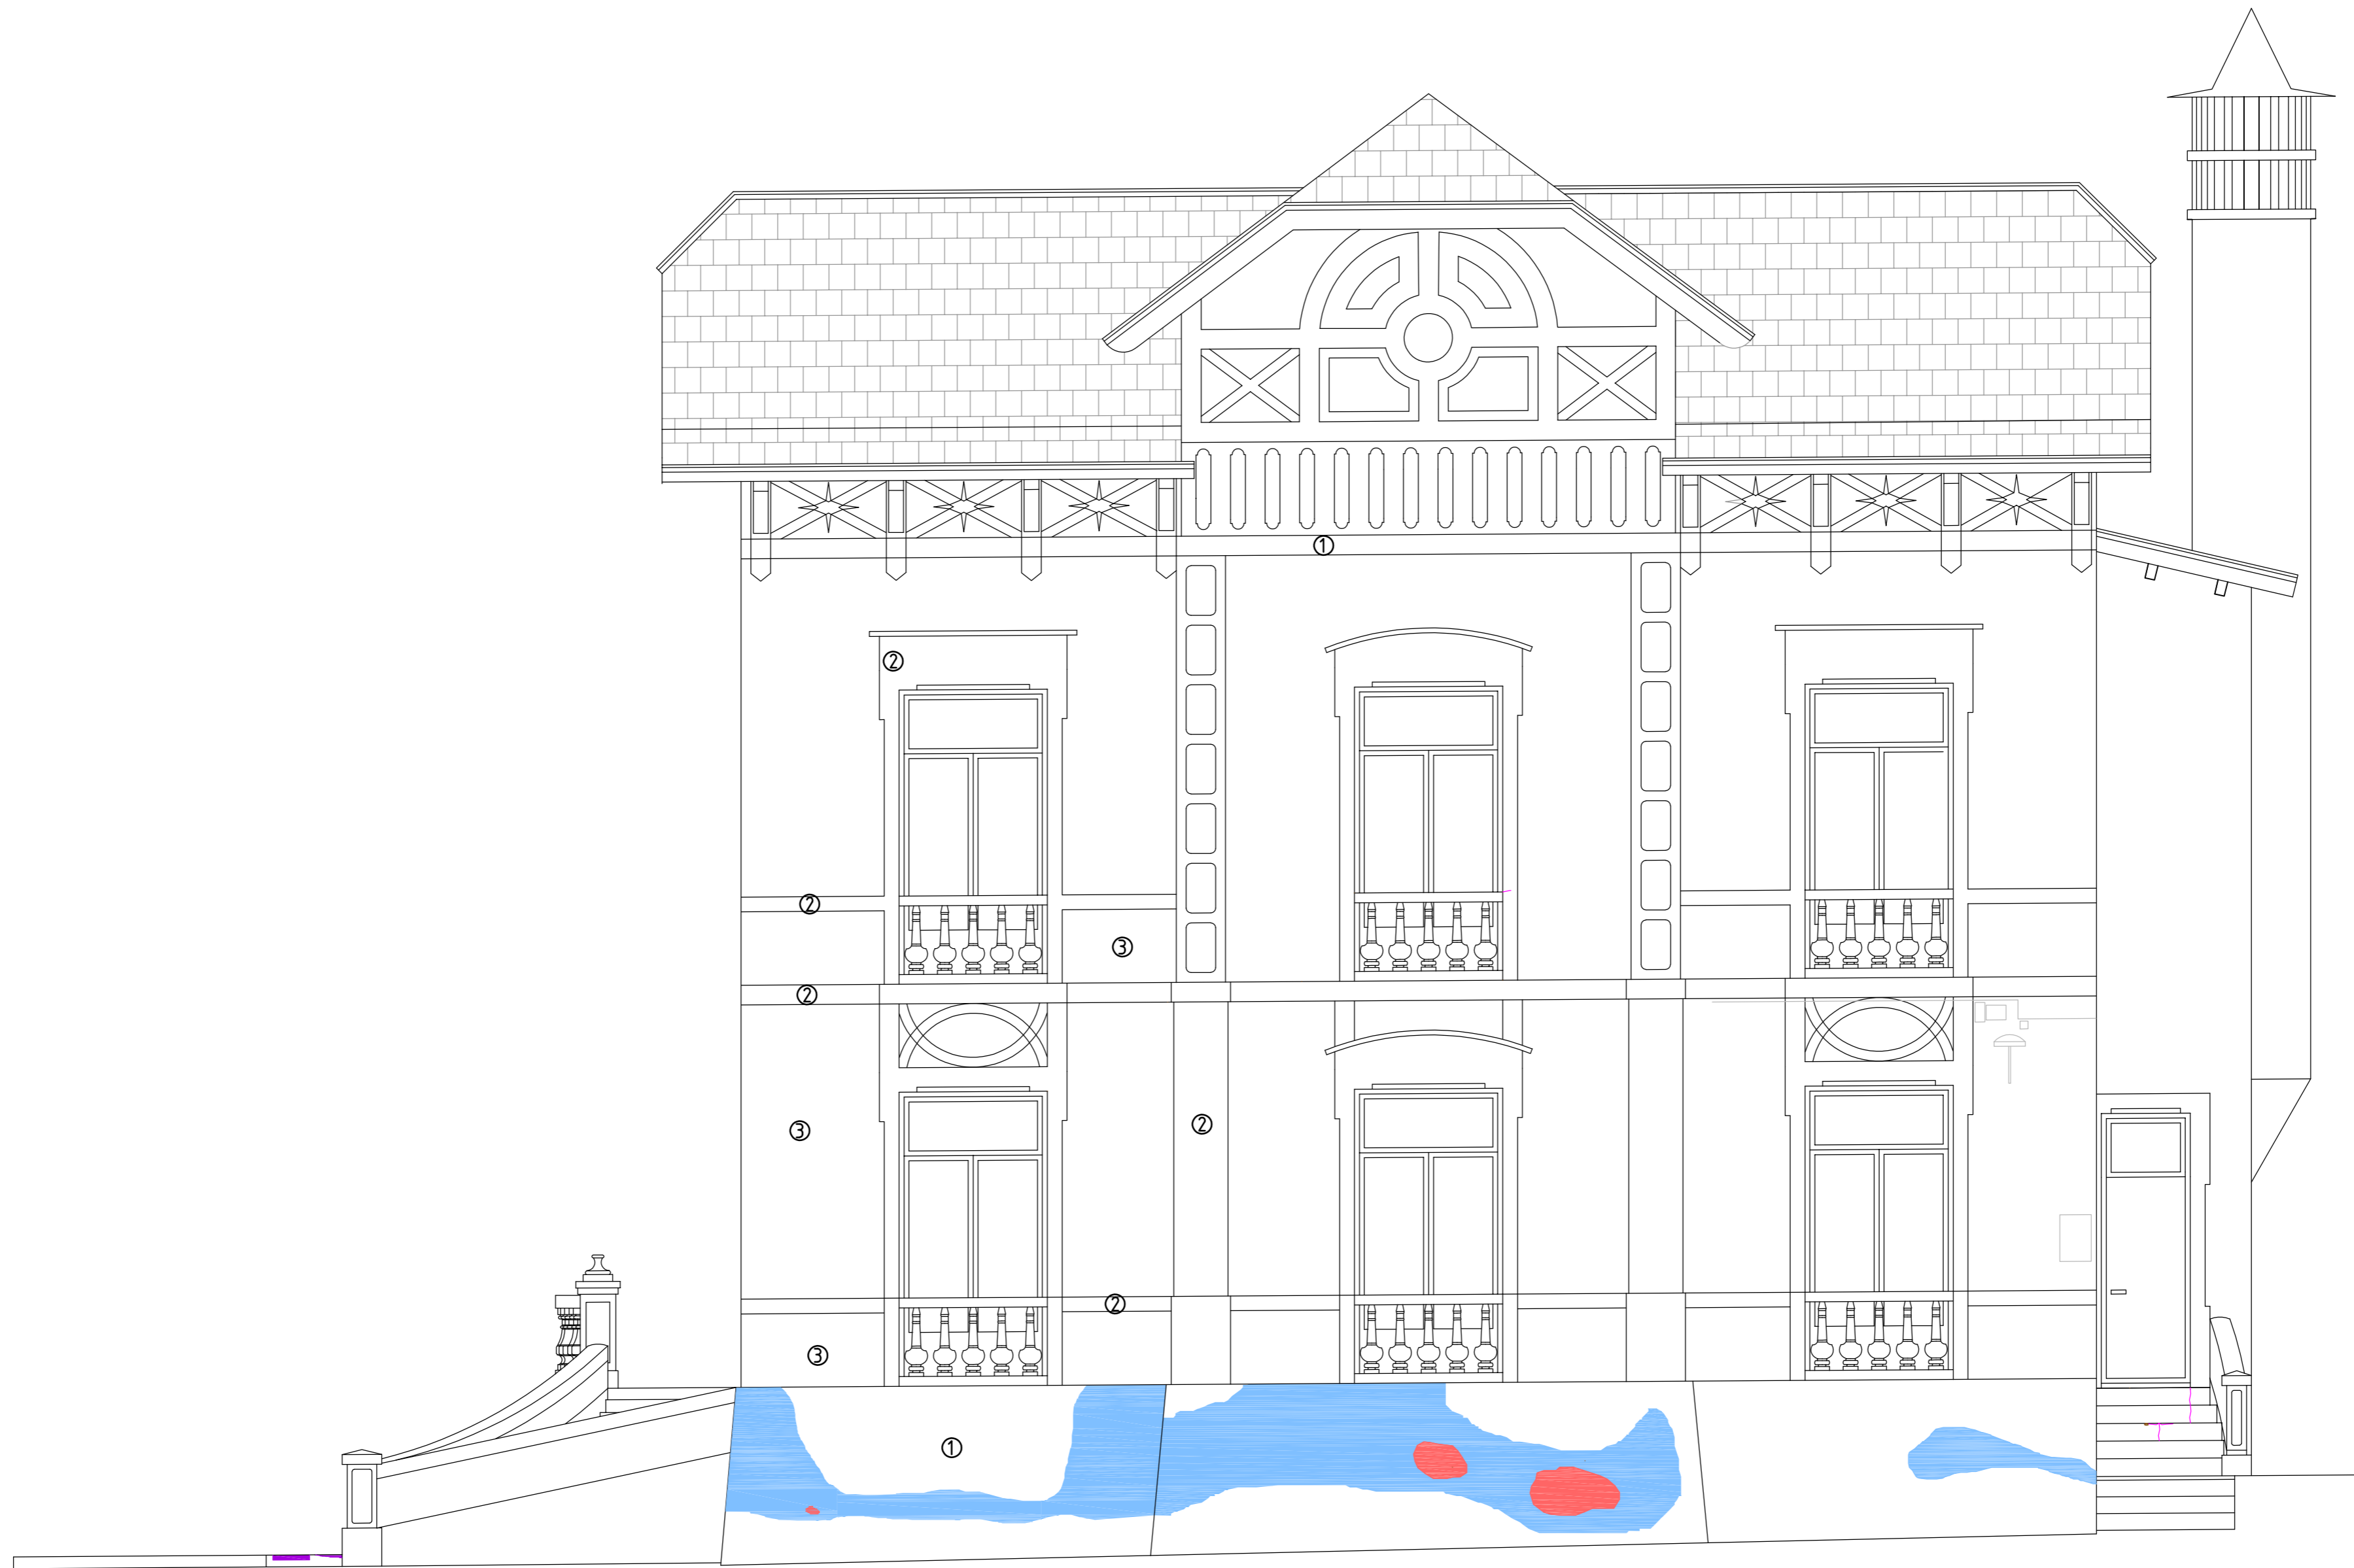
UNIVERSIDAD POLITECNICA DE VALENCIA	Tutor: Marín Sánchez, Rafael	Fecha: 07/2017	Escala: 1/50	Nº Plano: 22
PFG Estudio previo y propuesta de intervención sobre Villa Manolita en Fuensanta, Albacete

- ① Mampostería
- ② Ladrillo macizo de 25x12x5cm
- ③ Tapial de tierra y cal
- Fisuras
- Humedad por capilaridad
- Desconchados
- Perdida de material
- Rotura

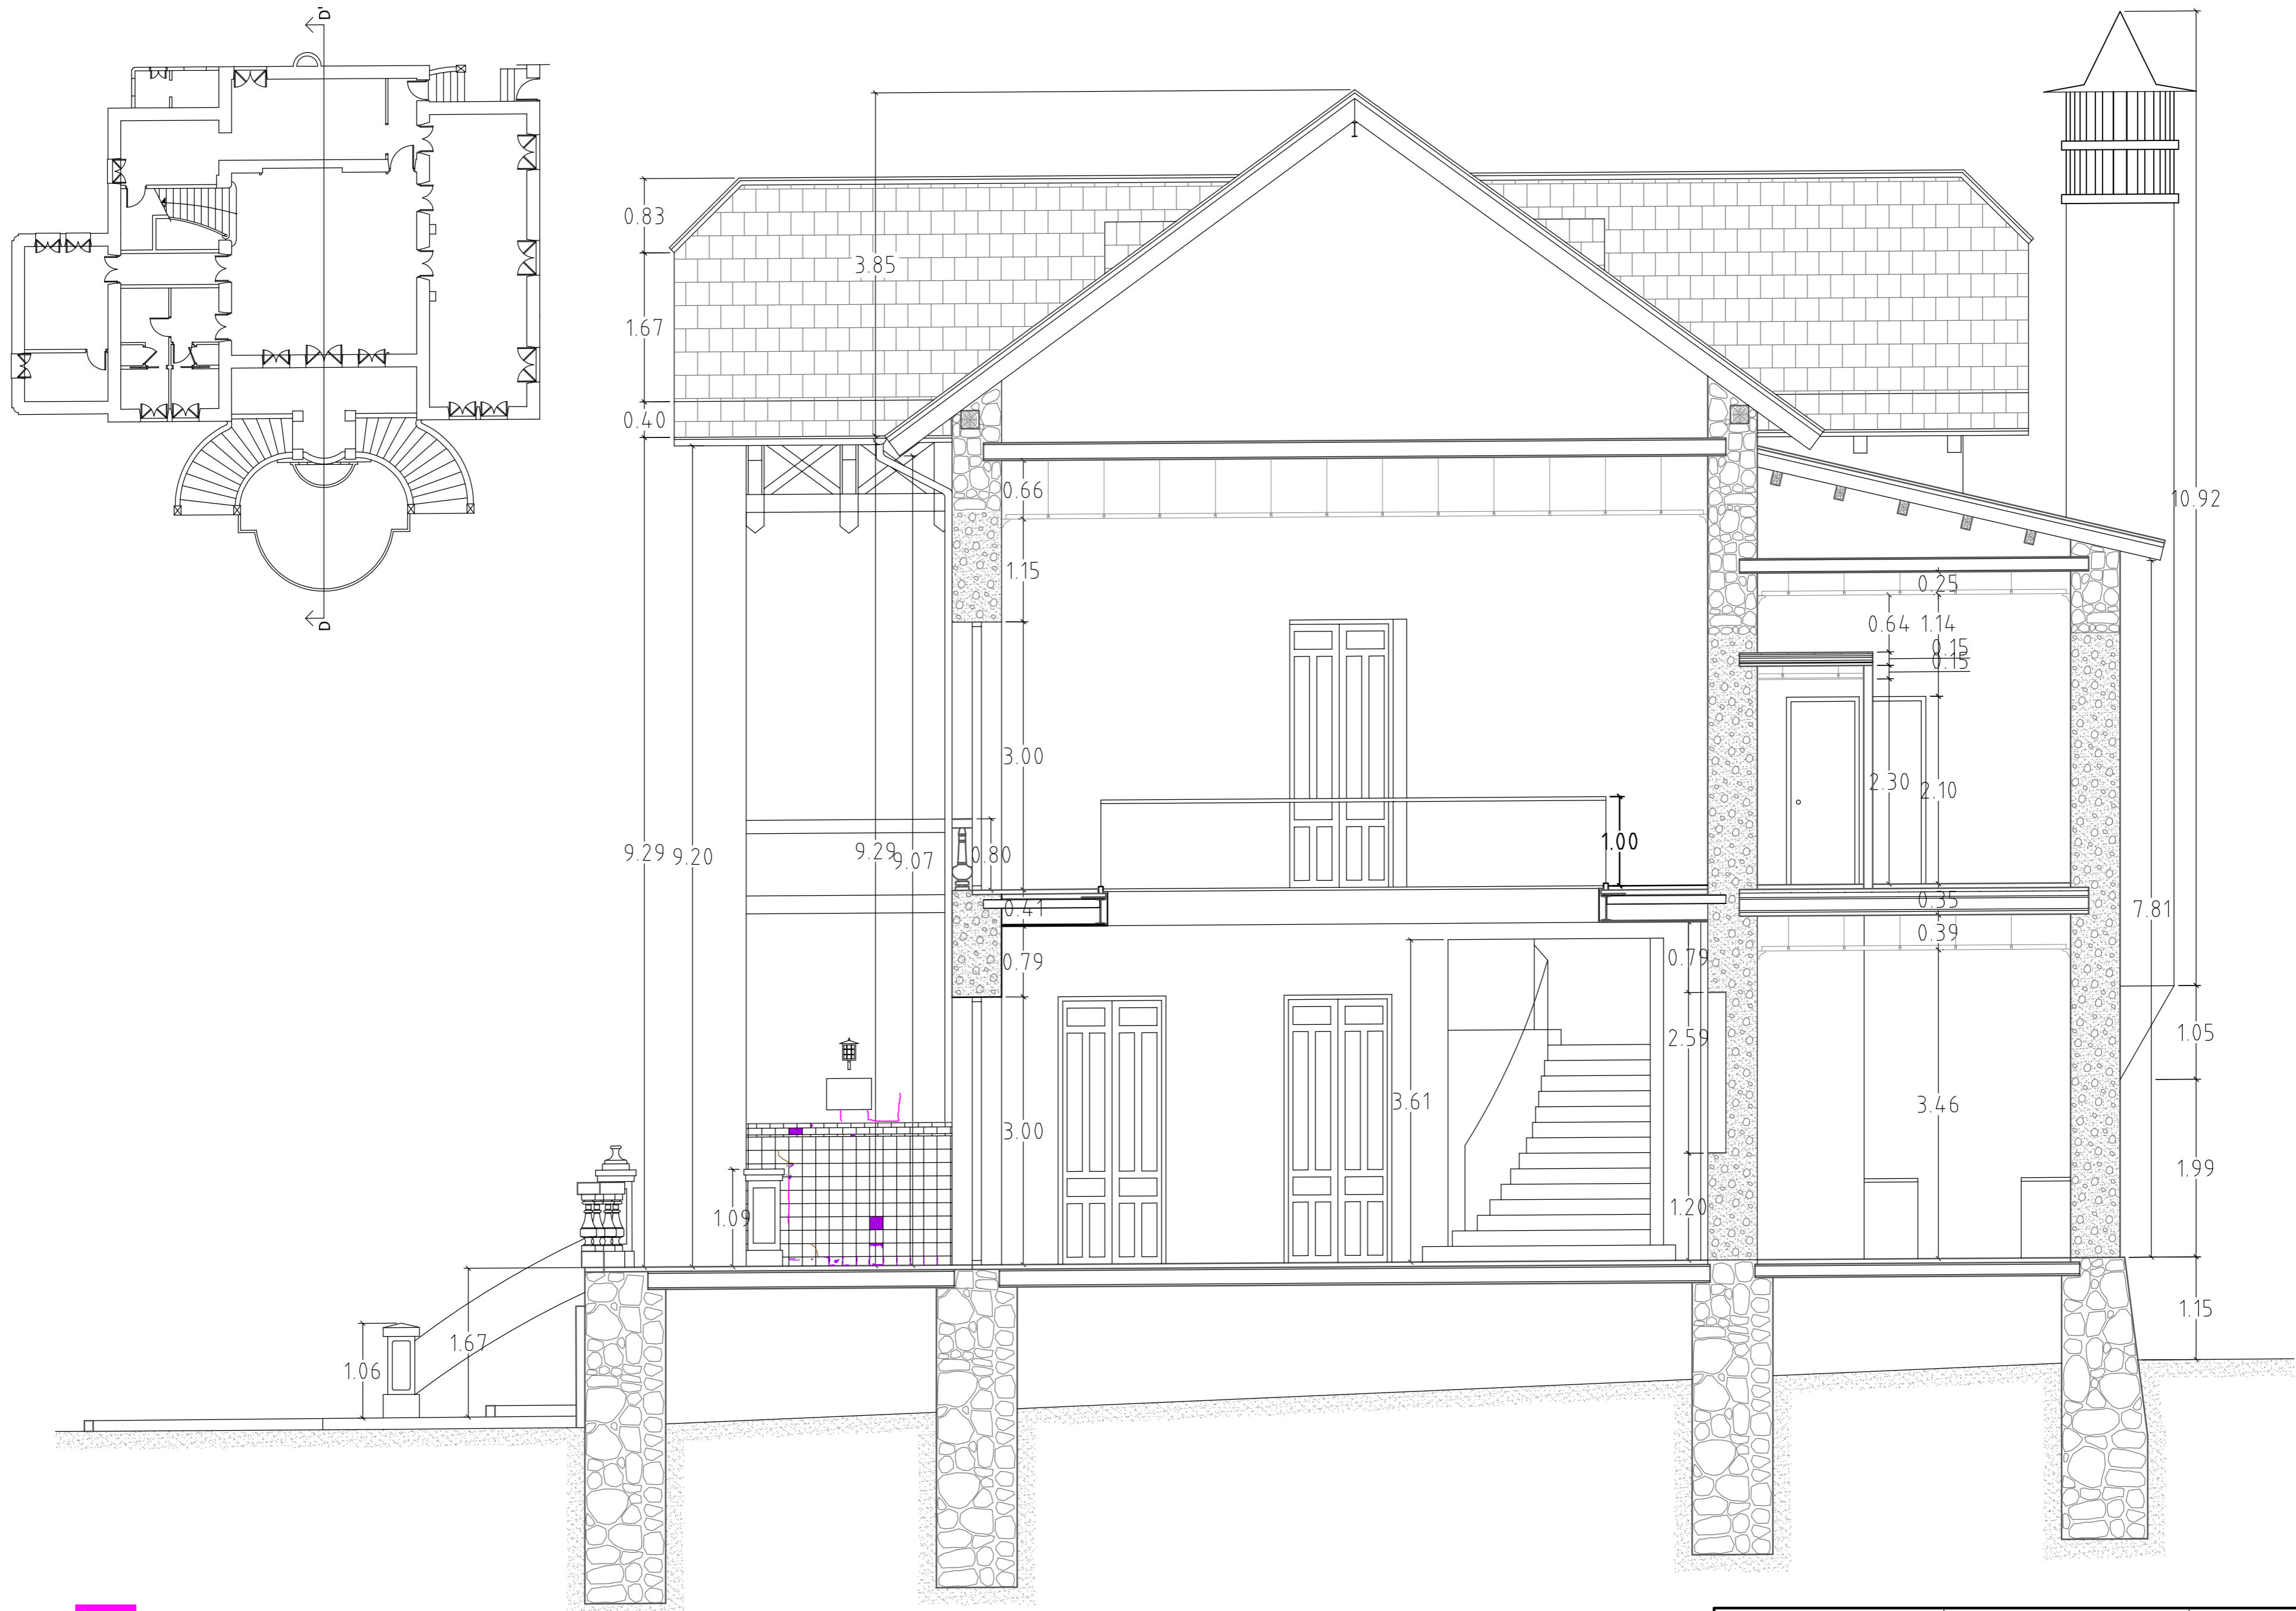
- Fisuras
- Rotura
- Pérdida material
