PFG Estudio previo y propuesta de intervención sobre Villa Manolita en Fuensanta (Albacete)

SONIA GÓMEZ GARCÍA

El presente proyecto de fin de grado consiste en la realización del estudio previo y propuesta de intervención sobre Villa Manolita, una casa señorial de estilo modernista ubicada en Fuensanta, Albacete.

Por último, se realiza un estudio de las lesiones producidas, se describen las causas que las producen, dándoles solución mediante propuestas secuenciadas de intervención y proponiendo los plazos de intervención más adecuados para subsanarlas.

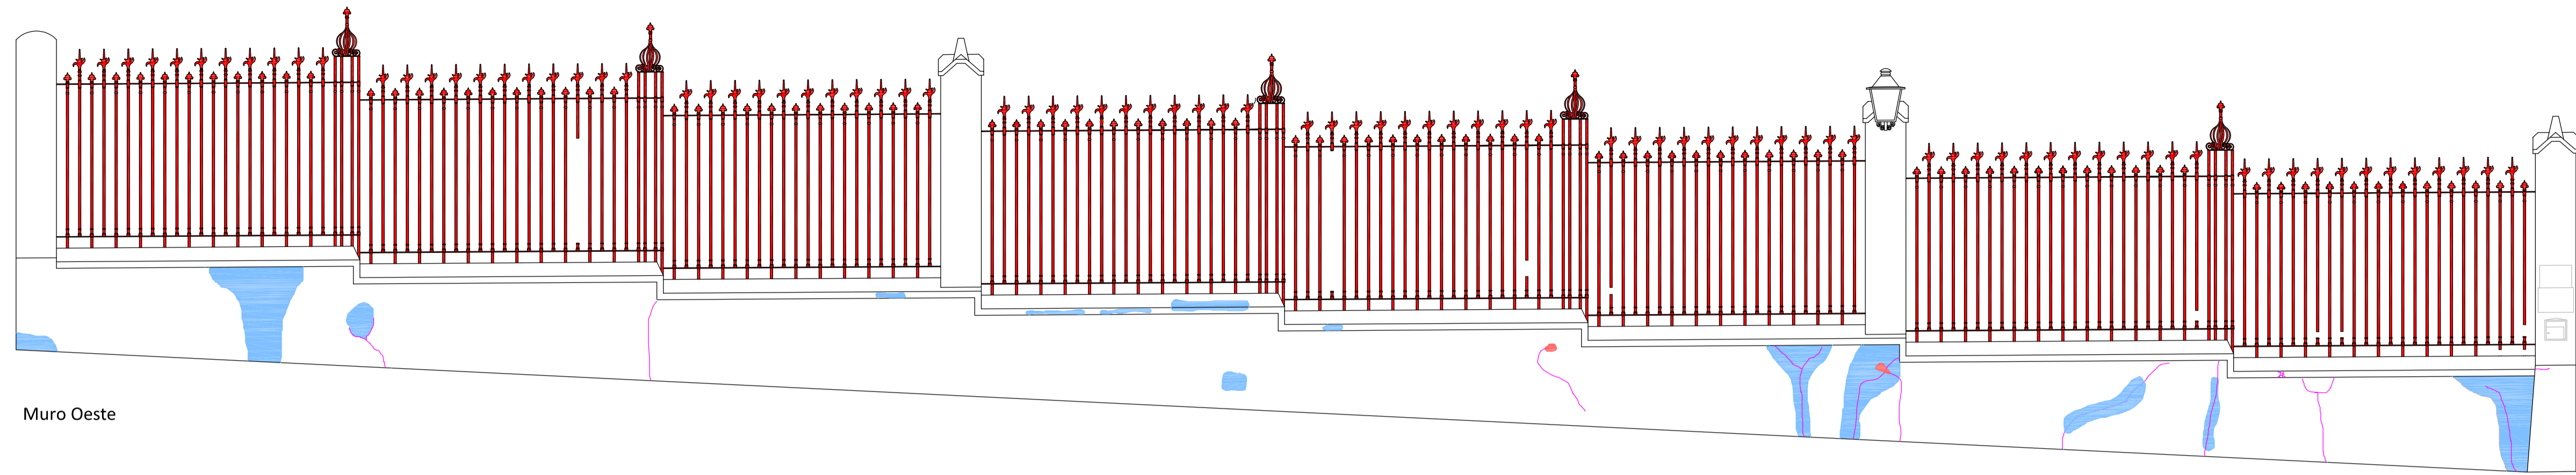
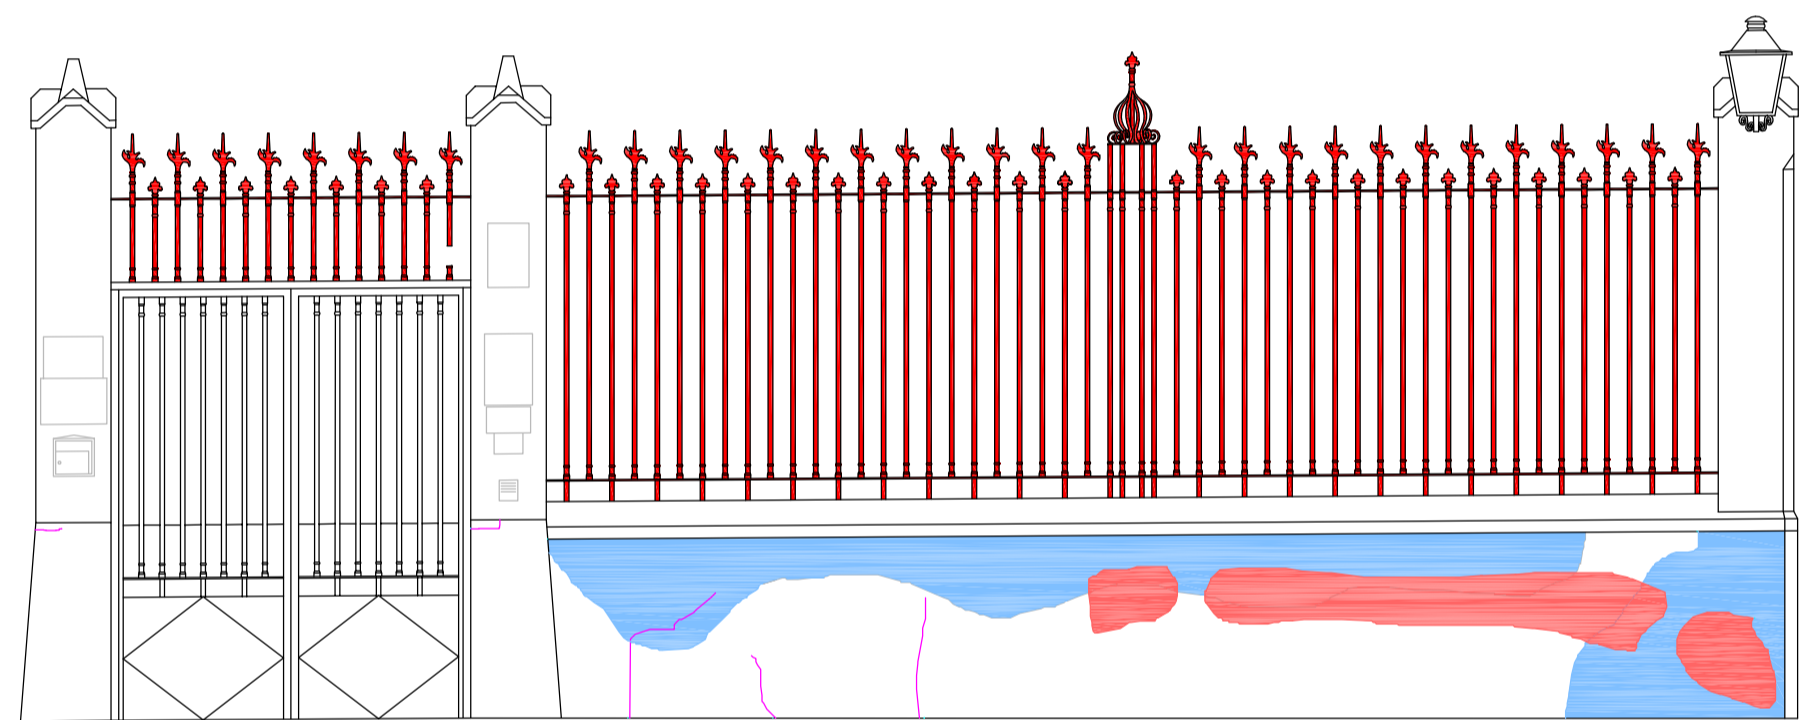
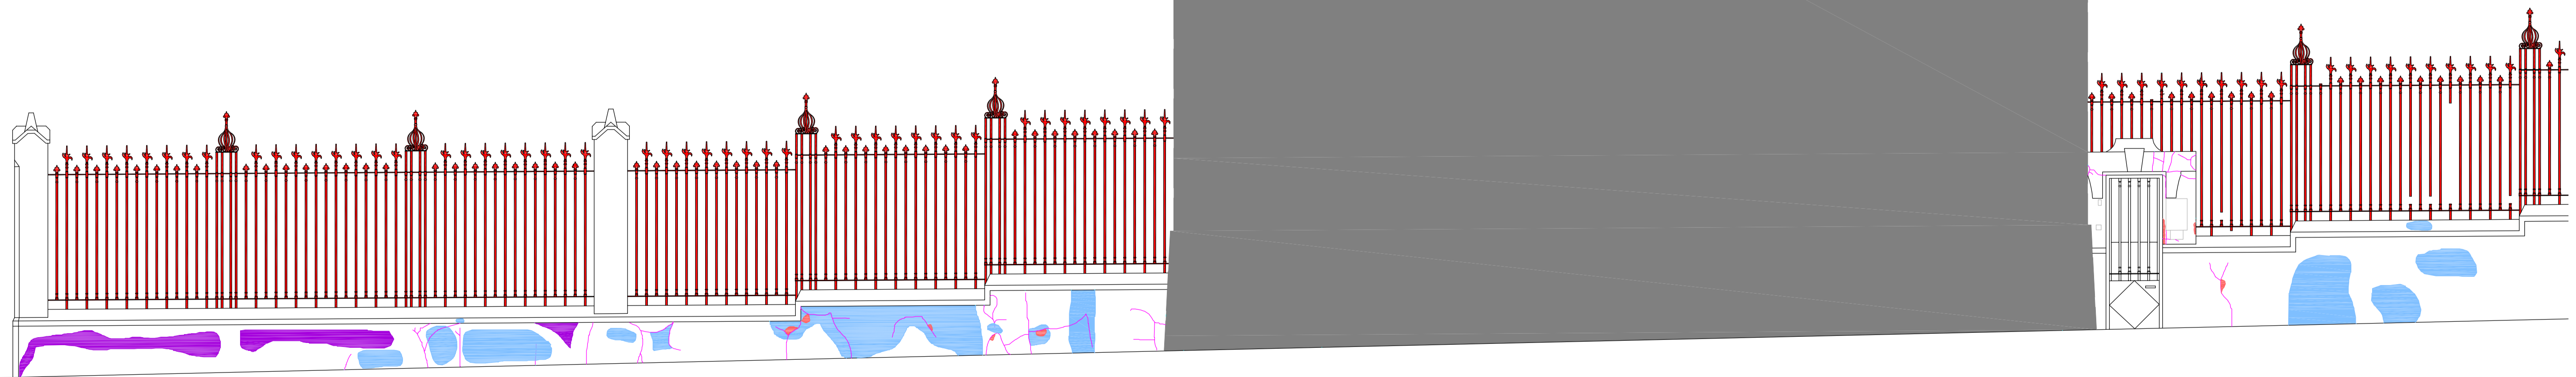
- Fisuras
- Humedad por capilaridad
- Perdida material
- Oxidación
- Desconchados

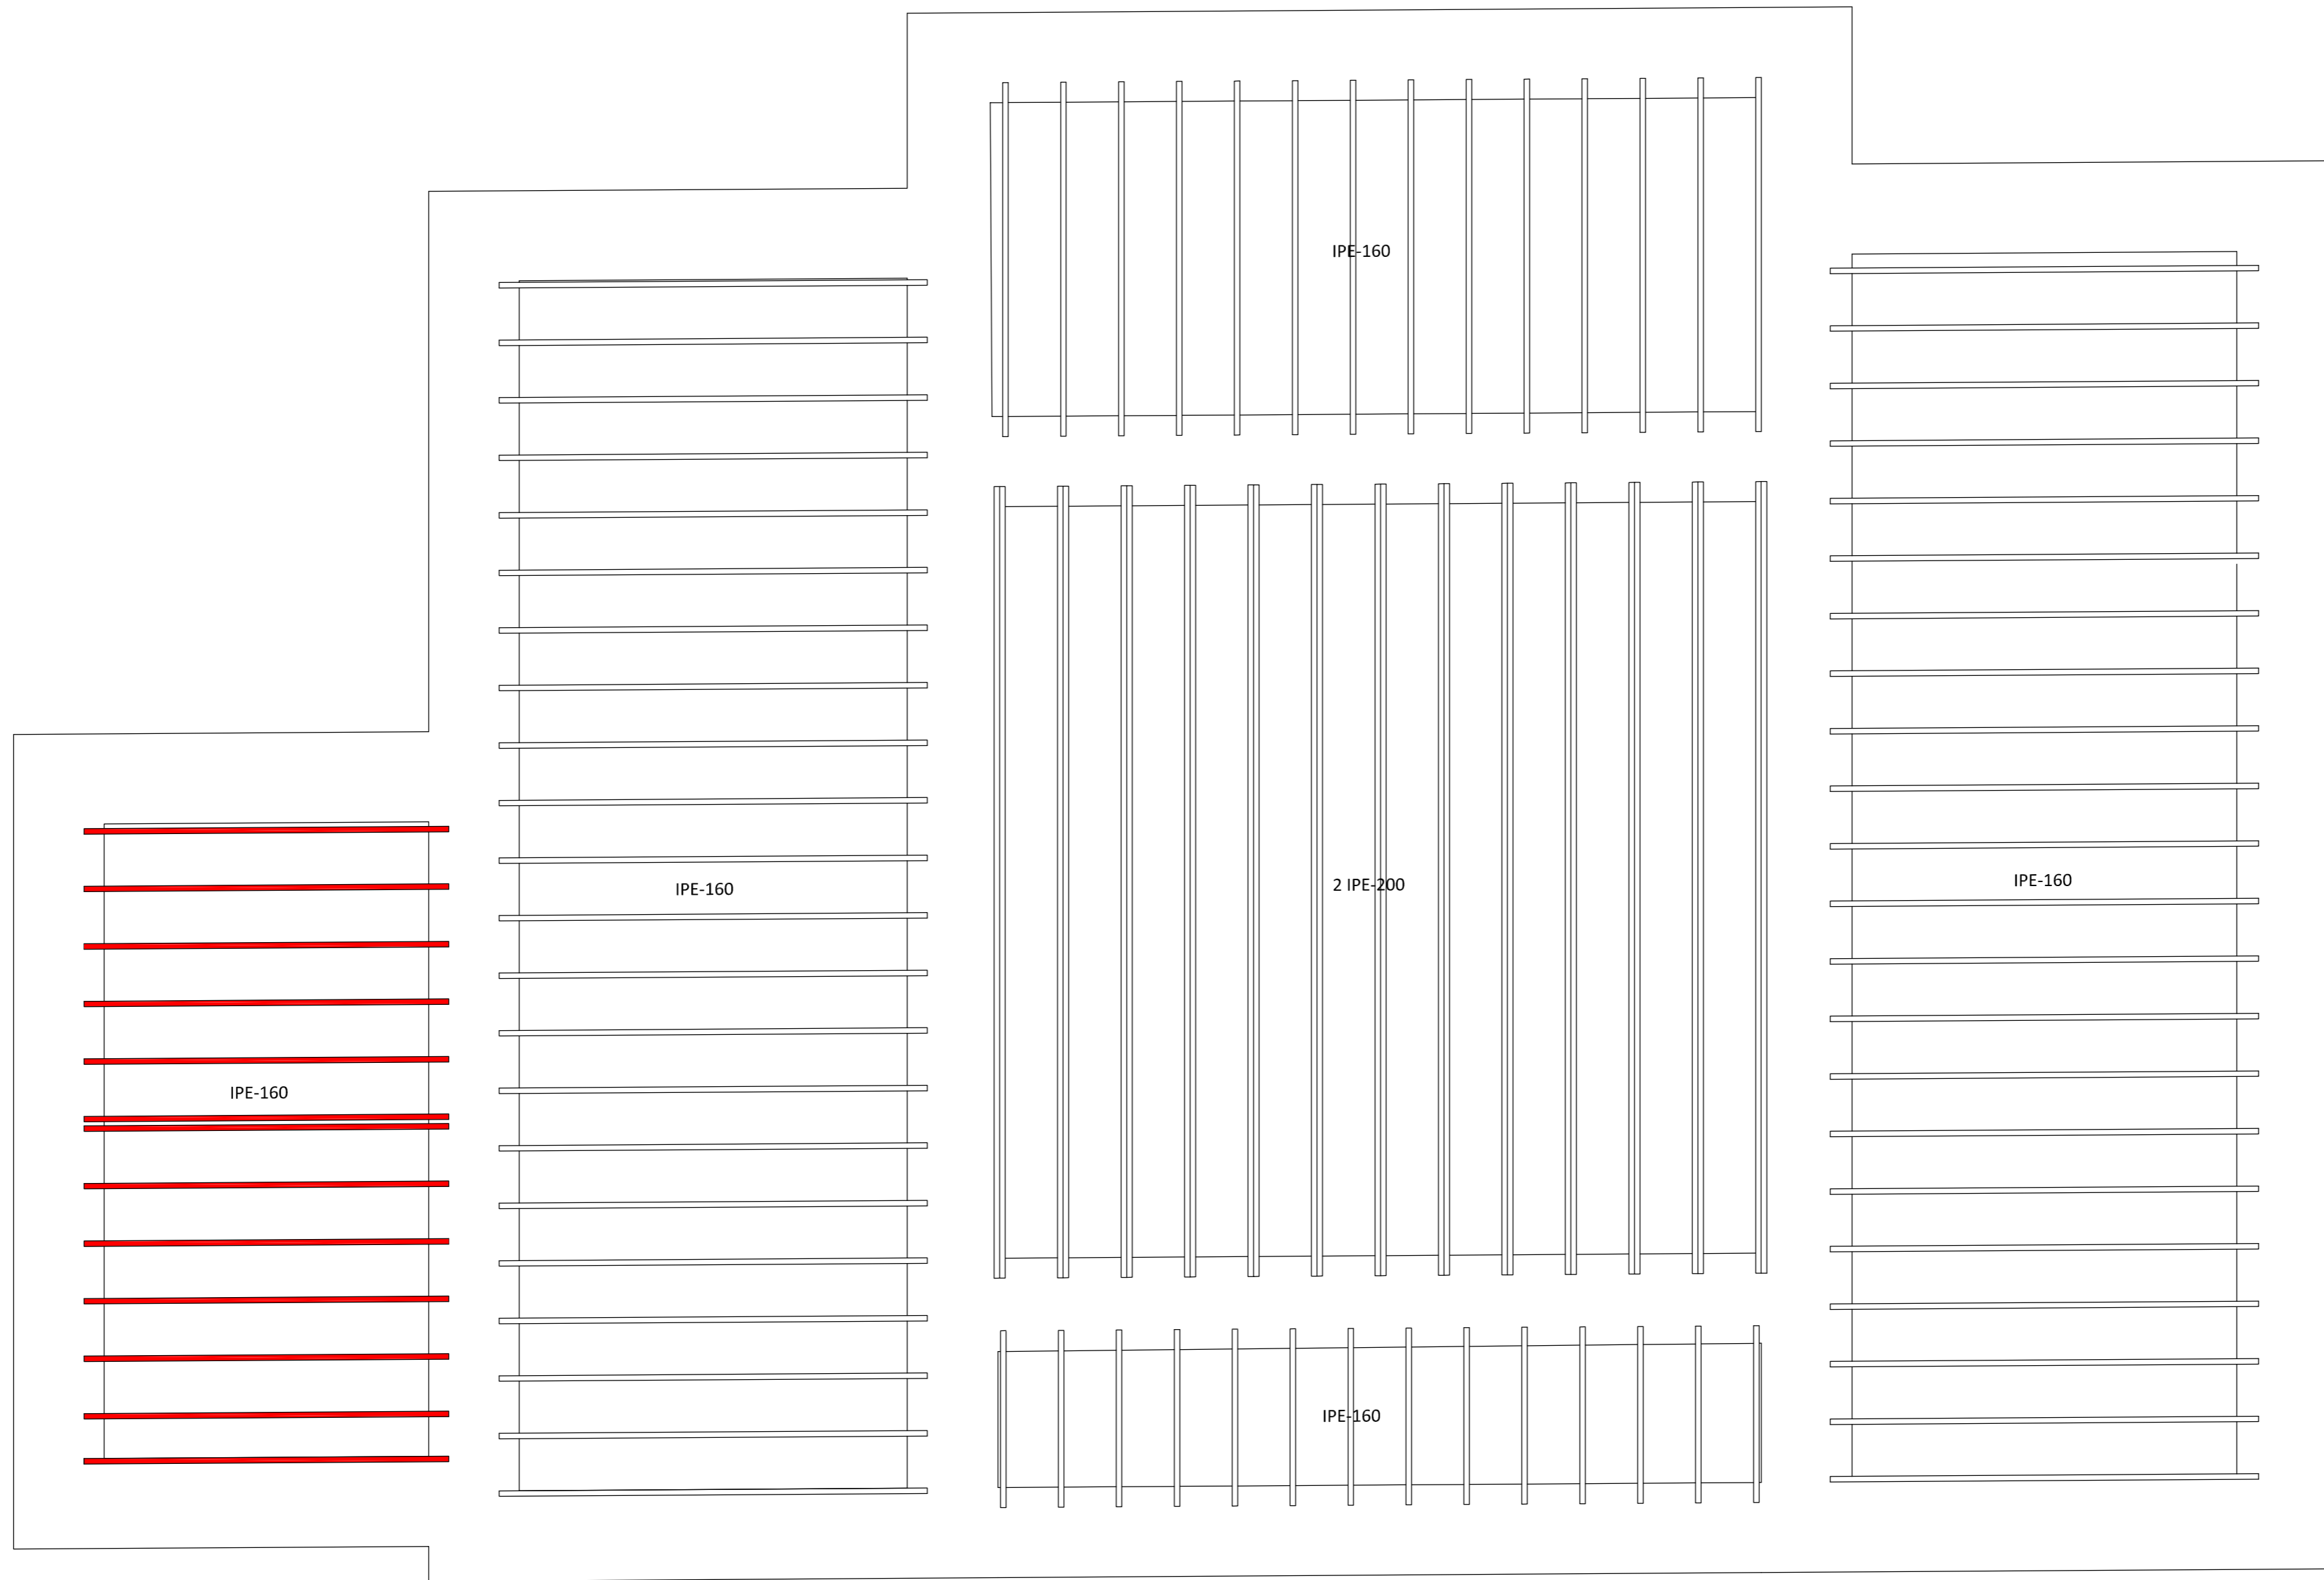
Oxidación
