Estudio Patológico en el casco antiguo de la ciudad de Bisceglie y proyecto de intervención de una Fachada

GRADO EN ARQUITECTURA TÉCNICA (MODALIDAD DE INTERCAMBIO-MOVILIDAD)
TRABAJO FIN DE GRADO - CURSO 2015-16

RESUMEN

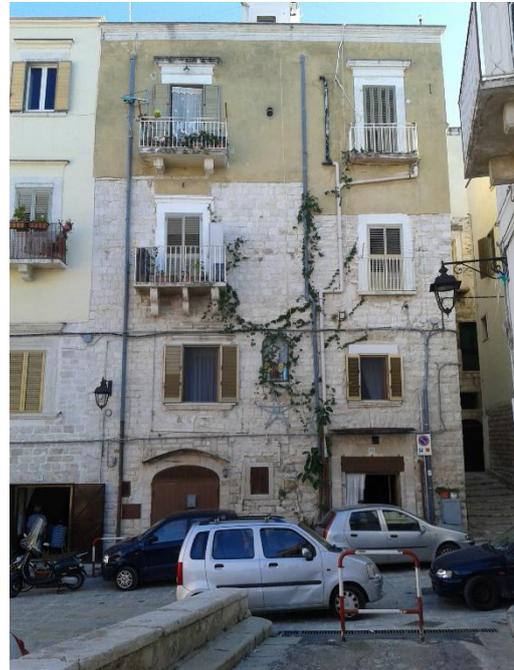
Figura 10: Foto actual de fachada

También podemos observar varios huecos en la fachada, utilizados como alojamiento para contadores y registro de las instalaciones y otros a modo de elementos decorativos como podemos observar entre las dos ventanas del primer piso (hueco donde se aloja figura religiosa).

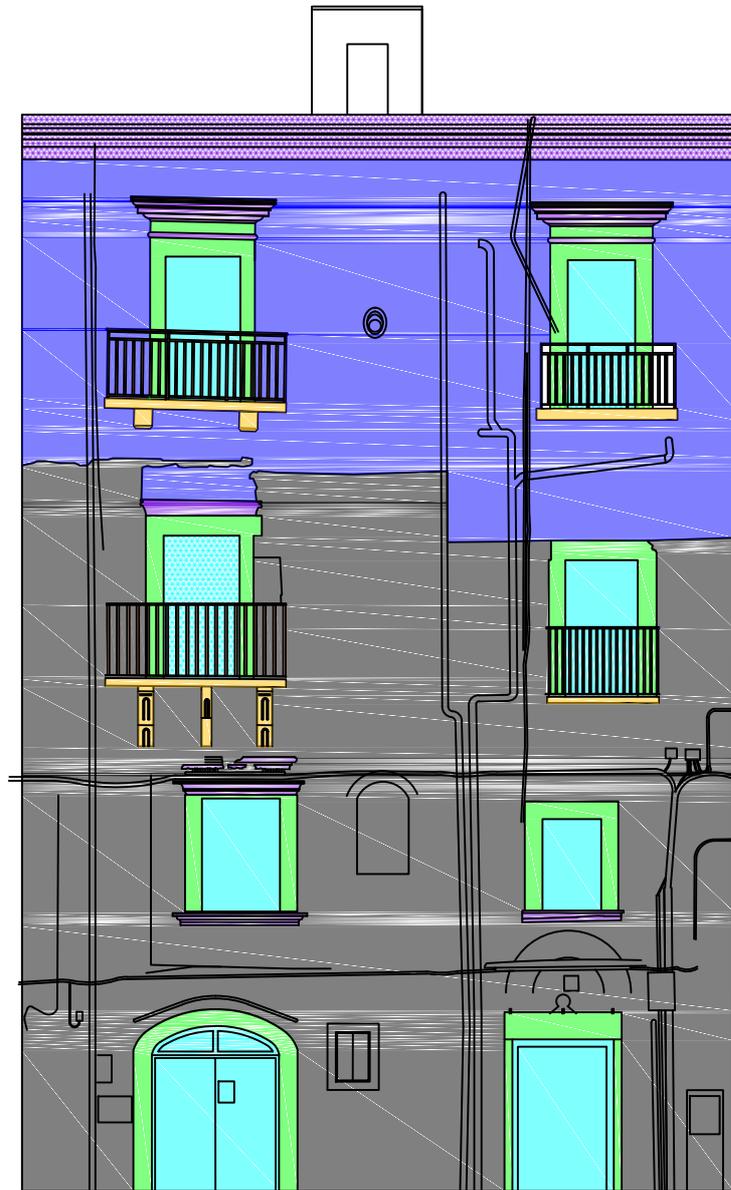
-Grietas y Fisuras:

Posible carbonatación del hormigón de recubrimiento de armaduras en el voladizo, lo que provoca una disminución del ph del hormigón, lo que facilita la corrosión de armaduras y su aparición de grietas y fisuras en el voladizo debido al aumento de volumen de las armaduras por la oxidación.

-Rotura:

Localizada en la moldura de la ventana situada en la margen izquierda de la primera planta, esta rotura y pérdida de parte de la moldura puede ser debido a la acción de las heladas, que pueden producir **DESINTEGRACIÓN** en la superficie de los materiales.

Se encuentra localizada en la cerrajería de los voladizos, causada por la exposición de elementos metálicos a los agentes atmosféricos, que con el paso del tiempo van deteriorándose, perdiendo sus características y dando aso a la oxidación del material.

El agente básico más utilizado en la LIMPIEZA QUÍMICA ALCALINA es la sosa cáustica. La sosa cáustica se suele usar con aditivos destinados al control del poder de penetración y del nivel de actividad que este agente puede alcanzar. La mezcla que se utiliza es con hexametáfosfato de sodio con fosfato de amonio, junto a un agente humidificante y etanolamina, a un pH de 9. El metáfosfato de sodio y el fosfato de amonio disuelven el yeso sin atacar el CO_3Ca , componente de las piedras calizas y mármoles. Este método se recomienda especialmente para la de suciedades de las piedras calizas

Cambiar el tramo de bajante donde encontremos la fuga.

-Rotura:

En este caso la rotura se ha producido en un elemento ornamental, por lo que no es rotura tan alarmante como si se produjese en el propio paramento. Provoca una pérdida de la estética del edificio. Para recuperarla debemos hacer una sustitución de piezas, procedentes de la misma cantera, si es posible y tallando y sustituyendo los elementos rotos. Si no se quiere o no se puede sustituir el elemento ornamental debemos hacer una aplicación del método de hidrofugado, que hace de repelente de la humedad y así evitamos que se siga disgregando el material por efectos de hielo-deshielo.

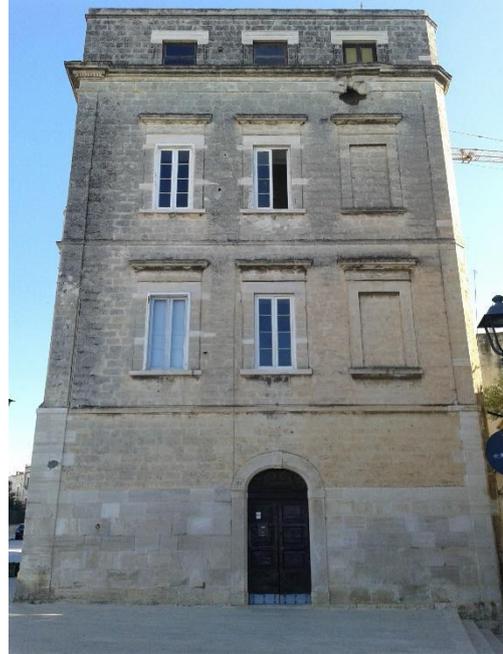
Figura 13: Foto actual de fachada

Como se puede observar en la foto de fachada, la parte izquierda está visiblemente más afectada que el resto, en este caso en concreto, el factor de orientación y situación de la fachada pueden ser el origen de este deterioro diferenciado ya que la parte deteriorada es la más expuesta al viento y otros agentes atmosféricos.

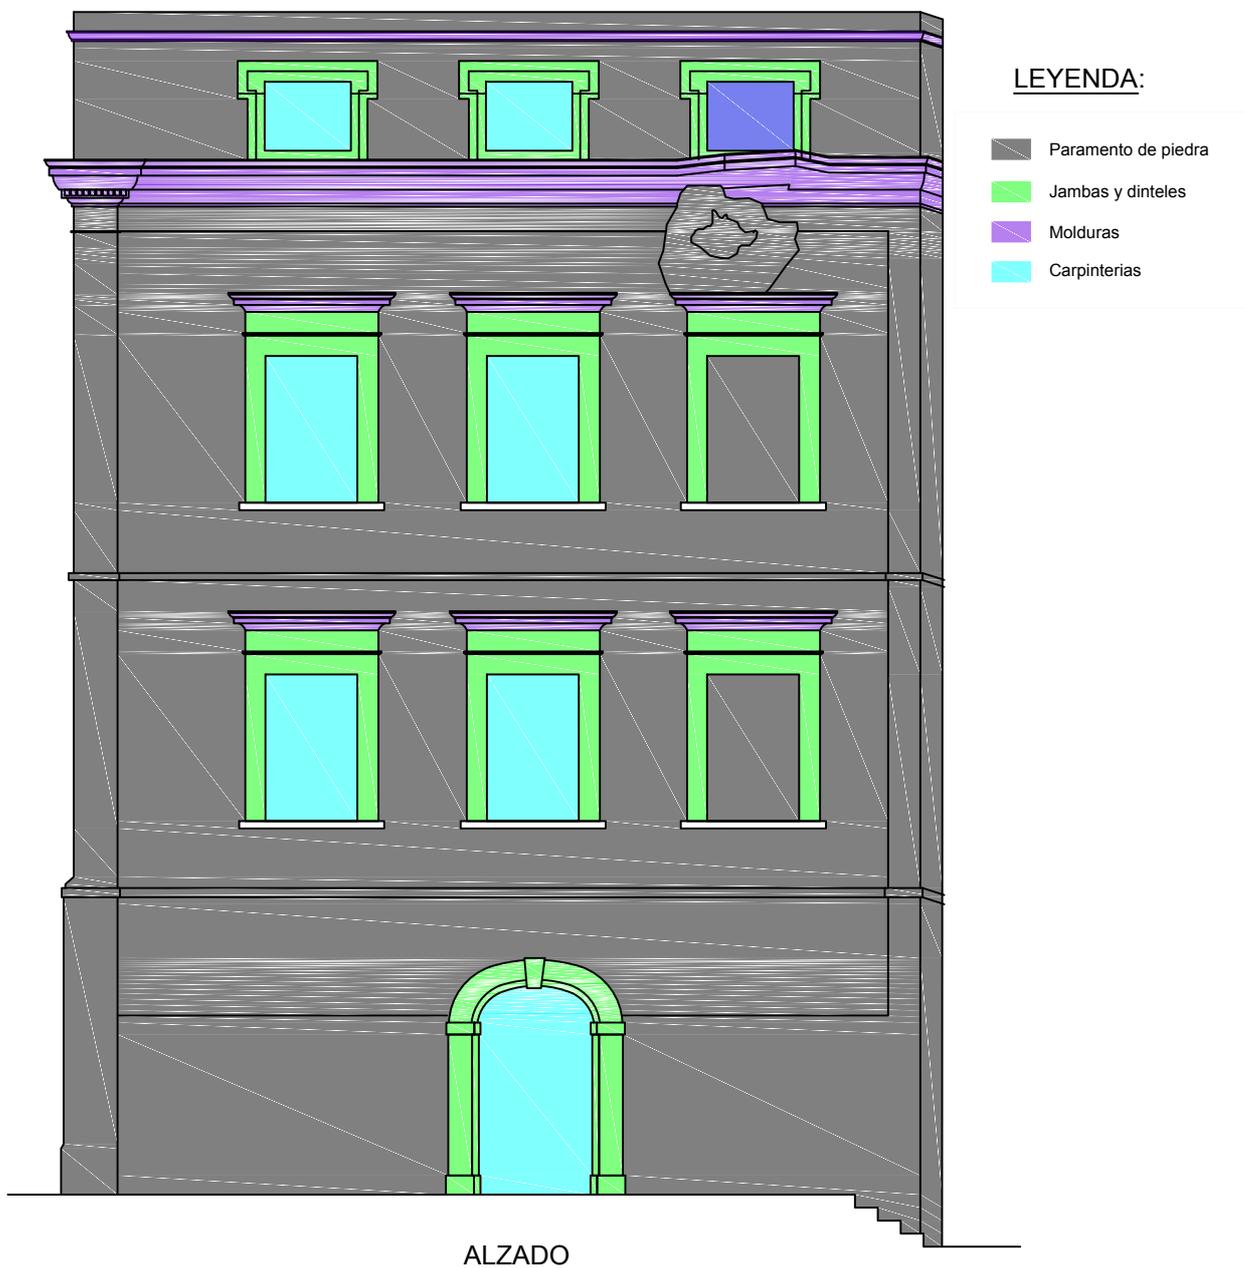
LOCALIZACION DEL EDIFICIO: Pendio San Matteo, N° 36	TITULO DE PLANO: Elementos constructivos de fachada	NUMERO DE PLANO: 3	ESCALA: 1:100
			FECHA: 31/5/16

Provocada por la ascensión de dicha humedad por los capilares de la base del muro. Se llama humedad por capilaridad y lo que ocurre es que el material en contacto con el suelo capta agua a través de pequeños poros llamados capilares (procedente de nivel freático, de acumulaciones puntuales, roturas de tuberías... etc).

-Rotura y Pérdida de material:

La rotura y la mayor parte de la pérdida de material de esta fachada se encuentra localizada encima de la ventana de la margen derecha de la segunda planta, la rotura localizada en la moldura y la pérdida de material en el tramo de paramento ciego.

Debido a su localización y a la magnitud de las lesiones es probable que fuera causada por algún efecto mecánico como un fuerte golpe.

El agente básico más utilizado en la LIMPIEZA QUÍMICA ALCALINA es la sosa cáustica. La sosa cáustica se suele usar con aditivos destinados al control del poder de penetración y del nivel de actividad que este agente puede alcanzar. La mezcla que se utiliza es con hexametáfosfato de sodio con fosfato de amonio, junto a un agente humidificante y etanolamina, a un pH de 9. El metáfosfato de sodio y el fosfato de amonio disuelven el yeso sin atacar el CO_3Ca , componente de las piedras calizas y mármoles. Este método se recomienda especialmente para la de suciedades de las piedras calizas

-Rotura y pérdida de material:

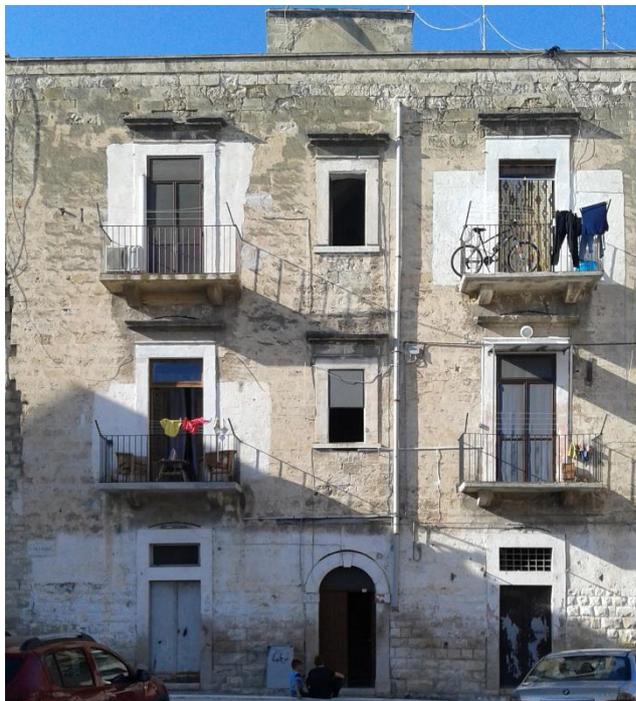
Figura 35: Foto rectificada de fachada

El **depósito de las partículas** contaminantes sobre la superficie de la fachada (depósito superficial) o en el interior de sus poros superficiales (depósito interno) es el primer paso en el proceso de ensuciamiento de la fachada. El depósito superficial ocurre sobre una superficie seca, a la cual queda ligada la partícula de suciedad por simple gravedad, atracción electrostática o molecular. Sobre superficies húmedas o en zonas protegidas, la partícula se deposita en el interior de los poros por tensión superficial o por simple absorción. En los materiales porosos, como es el caso de nuestra fachada (compuesta por sillares de piedra caliza), el agua se evapora en época seca dejando la suciedad dentro de los poros.

Provocada por la ascensión de dicha humedad por los capilares de la base del muro. Se llama humedad por capilaridad y lo que ocurre es que el material en contacto con el suelo capta agua a través de pequeños poros llamados capilares (procedente de nivel freático, de acumulaciones puntuales, roturas de tuberías... etc).

Roturas en forma de perforaciones para el paso de cables en varios puntos de la fachada, muchas de ellas sin ningún tipo de sellado.

Se encuentra localizada en las barandillas de los voladizos, causada por la exposición de los elementos metálicos a los agentes atmosféricos, que con el paso del tiempo van deteriorándose, perdiendo sus características y dando paso a la oxidación del material.

El agente básico más utilizado en la LIMPIEZA QUÍMICA ALCALINA es la sosa cáustica. La sosa cáustica se suele usar con aditivos destinados al control del poder de penetración y del nivel de actividad que este agente puede alcanzar. La mezcla que se utiliza es con hexametáfosfato de sodio con fosfato de amonio, junto a un agente humidificante y etanolamina, a un pH de 9. El metáfosfato de sodio y el fosfato de amonio disuelven el yeso sin atacar el CO_3Ca , componente de las piedras calizas y mármoles. Este método se recomienda especialmente para la de suciedades de las piedras calizas

Las perforaciones deben ser selladas con materiales expansivos e hidrofugantes para evitar la penetración agua y/o la suciedad.

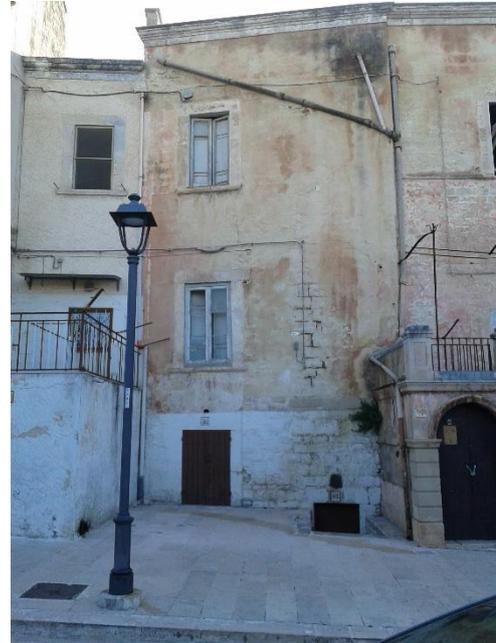
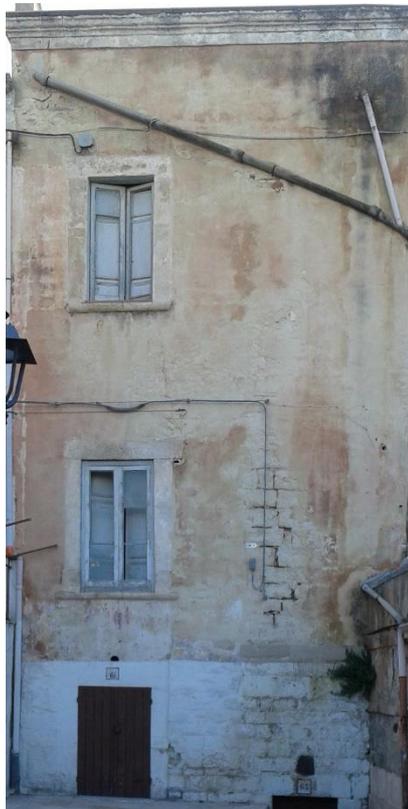
El **depósito de las partículas** contaminantes sobre la superficie de la fachada (depósito superficial) o en el interior de sus poros superficiales (depósito interno) es el primer paso en el proceso de ensuciamiento de la fachada. El depósito superficial ocurre sobre una superficie seca, a la cual queda ligada la partícula de suciedad por simple gravedad, atracción electrostática o molecular. Sobre superficies húmedas o en zonas protegidas, la partícula se deposita en el interior de los poros por tensión superficial o por simple absorción. En los materiales porosos, como es el caso de nuestra fachada (compuesta por sillares de piedra caliza), el agua se evapora en época seca dejando la suciedad dentro de los poros.

Ambas patologías son provocadas por la rotura de una bajante que baja exteriormente por la fachada de la fachada contigua. La pérdida de agua de la bajante provoca las manchas de humedad que se observan en el mapeo y también son la causa del crecimiento de vegetación en la zona inmediatamente inferior a la mancha de humedad.

Entre las causas, hallamos errores en el proyecto y la ejecución de la obra y una escasa calidad de los materiales empleados, humedades prolongadas como la provocada por la rotura de la bajante. Además, deben considerarse como factores de desprendimiento la antigüedad, orientación y exposición del edificio. En el primer caso, el paso de los años y la agresión repetida de determinados agentes, entre ellos los atmosféricos, puede comportar importantes cambios en las características superficiales del material, su deterioro como consecuencia de la erosión y la pérdida de adherencia de los morteros.

El primer paso es eliminar toda la vegetación existente en la zona, tras dejar completamente limpio procedemos a cambiar el tramo de bajante donde encontremos la fuga.

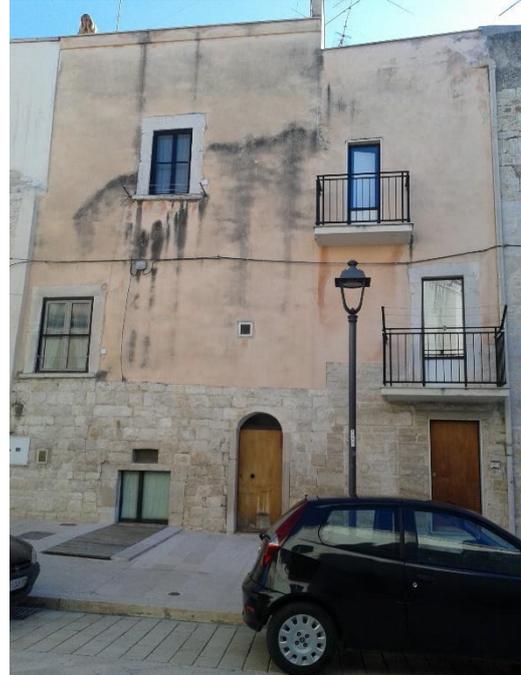
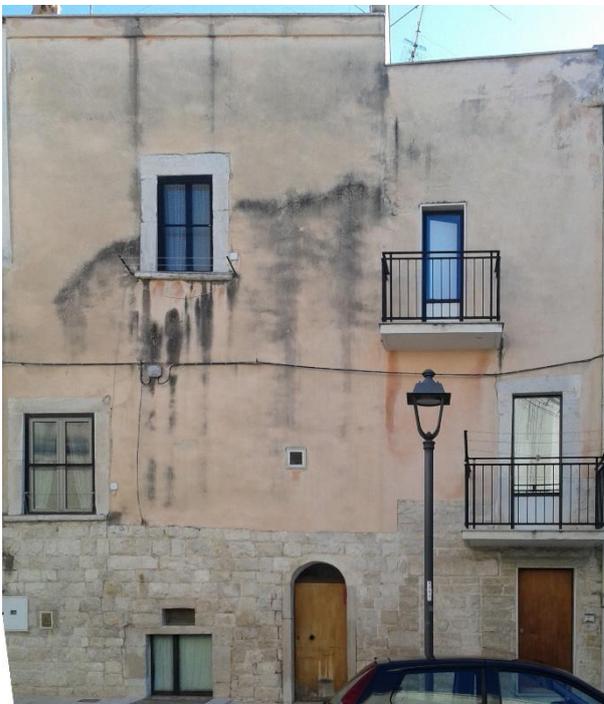
El **depósito de las partículas** contaminantes sobre la superficie de la fachada (depósito superficial) o en el interior de sus poros superficiales (depósito interno) es el primer paso en el proceso de ensuciamiento de la fachada. El depósito superficial ocurre sobre una superficie seca, a la cual queda ligada la partícula de suciedad por simple gravedad, atracción electrostática o molecular. Sobre superficies húmedas o en zonas protegidas, la partícula se deposita en el interior de los poros por tensión superficial o por simple absorción. En los materiales porosos, como es el caso de nuestra fachada (compuesta por sillares de piedra caliza), el agua se evapora en época seca dejando la suciedad dentro de los poros.

provocada por la rotura de una bajante que baja exteriormente por la fachada por el borde derecho. La pérdida de agua de la bajante provoca la mancha de humedad que se observa en el mapeo

El agente básico más utilizado en la LIMPIEZA QUÍMICA ALCALINA es la sosa cáustica. La sosa cáustica se suele usar con aditivos destinados al control del poder de penetración y del nivel de actividad que este agente puede alcanzar. La mezcla que se utiliza es con hexametáfosfato de sodio con fosfato de amonio, junto a un agente humidificante y etanolamina, a un pH de 9. El metáfosfato de sodio y el fosfato de amonio disuelven el yeso sin atacar el CO_3Ca , componente de las piedras calizas y mármoles. Este método se recomienda especialmente para la de suciedades de las piedras calizas y de eflorescencias en las piedras arcillosas, en las tejas y en los ladrillos. Además, en calizas, mármoles y morteros, es muy útil para eliminar las costras de yeso. Si las suciedades son muy persistentes, se hacen necesarias aplicaciones sucesivas. Después de cada una de las fases es preciso un aclarado de las piedras tratadas con agua abundante. Esto se hace para eliminar residuos, ya que empeorarían aún más las eflorescencias y suciedades. La eliminación de residuos dejados por la pasta de limpieza se realiza con varios cepillados y lavados.

Para la eliminación de la humedad procedemos a cambiar el tramo de bajante donde encontremos la fuga.

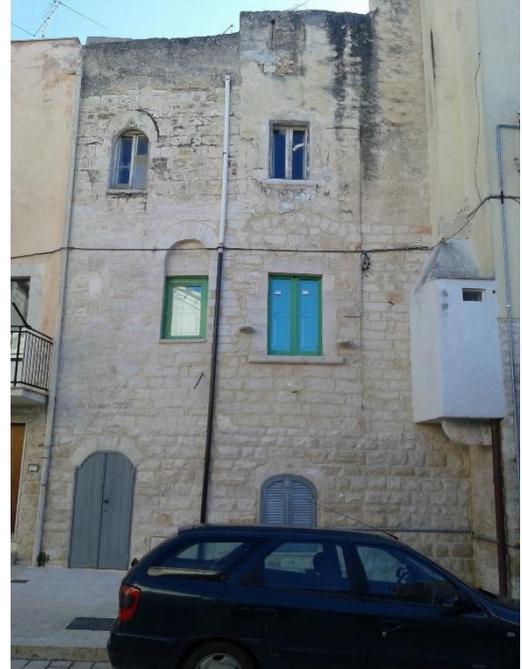
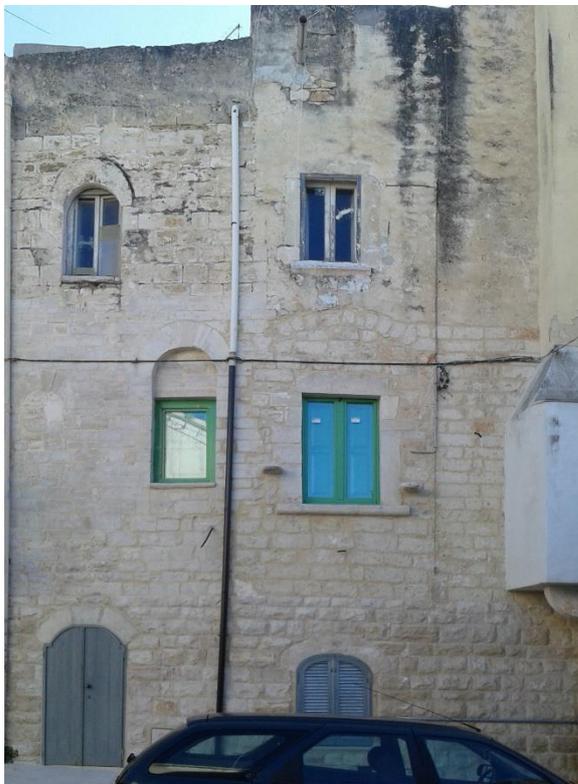
Los huecos de fachada están distribuidos asimétricamente en paramento. Todas las carpinterías son de madera, aunque se diferencian en su estado de conservación, ya que las carpinterías de la planta baja y primera se conservan en buen estado, mientras que en las dos de la segunda planta tienen la madera envejecida y deteriorada, además de desconchados en la pintura.

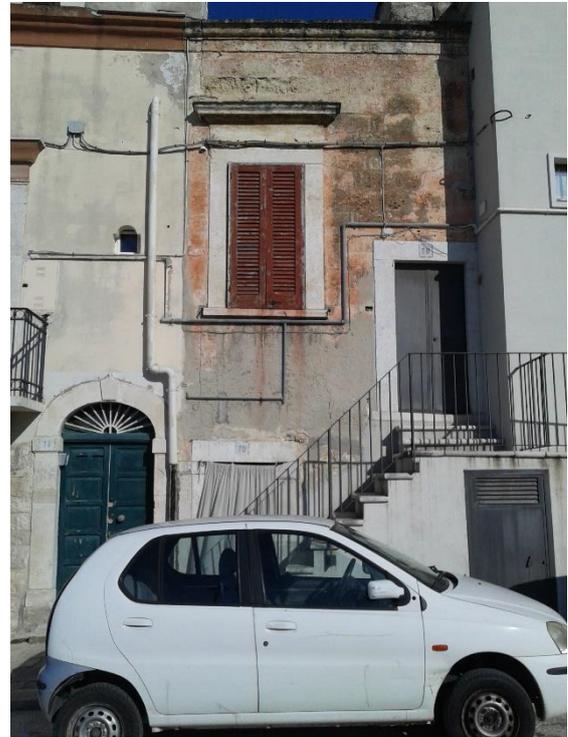
Figura 64: Foto actual de fachada

La fachada está revestida y pintada, aunque se encuentra en un estado de conservación muy malo.

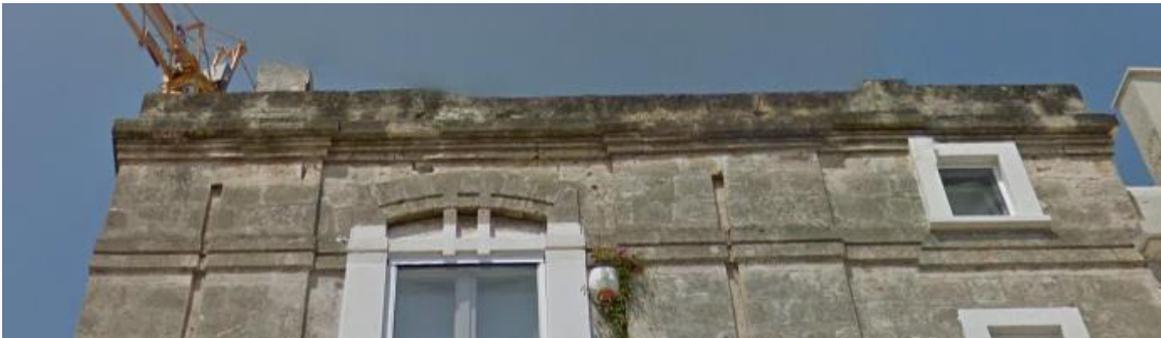
Forman parte del estrato superficial, a veces con forma de caparazón o incrustaciones; presentan mayor dureza respecto al material rocoso alterado y muestran un color oscuro. El color que las caracteriza es generalmente negro o gris, ya que contiene productos carbonosos de contaminación.

Figura 72: Costra negra en peto de cubierta

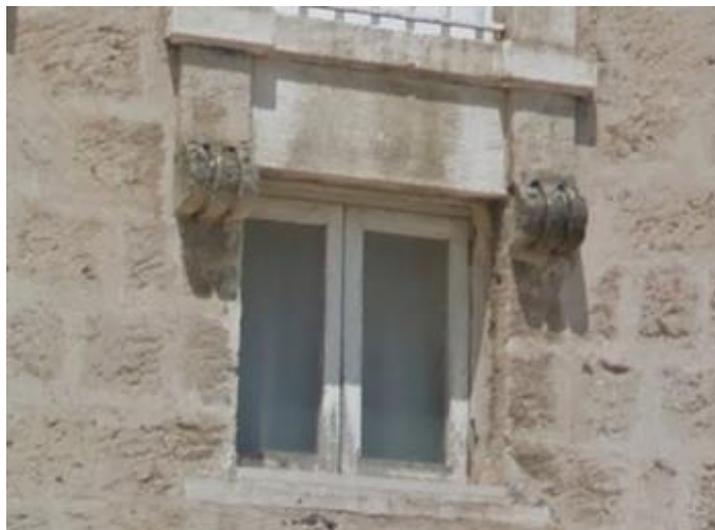
Figura 73: Costra negra en elementos ornamentales

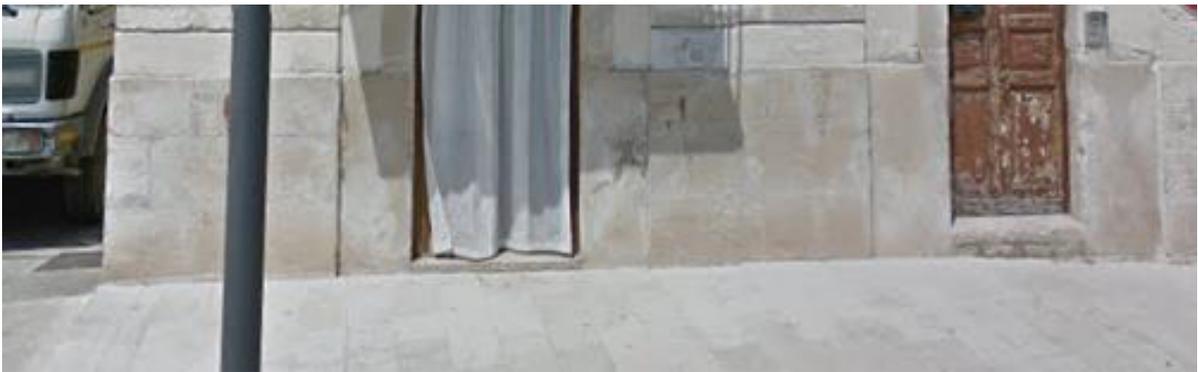
Pueden ser la causa de importantes alteraciones en la piedra, desde picaduras a disgregaciones.

Figura 76: Eflorescencias en zócalo de fachada

La presencia de sales solubles en las rocas constituye una de las causas más importantes de deterioro de las piedras de construcción. Cuando los cristales resultantes de los procesos de hidratación y cristalización de estas sales se ubican en el espacio poroso de las piedras contribuyen con las tensiones que generan a que surjan microfisuras. Incluso, pueden llegar a disgregar la roca.

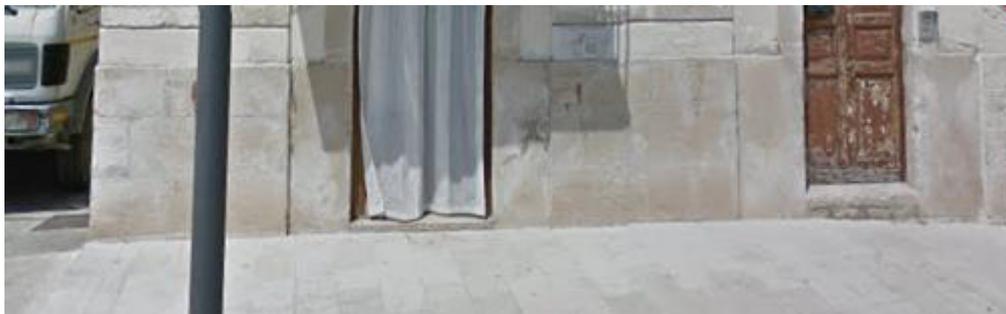
Se denomina así porque es agua que captan los materiales a través de sus poros o capilares, que ascienden debido a la tensión superficial del agua y que tiende a subir para tener un equilibrio higrotermico.

Figura 78: Humedad por capilaridad
