Estudio previo y propuesta de intervención de la Iglesia de los Santos Juanes, Puzol (Valencia)

05 sep. 17

MARINA MARTÍNEZ LLORENS

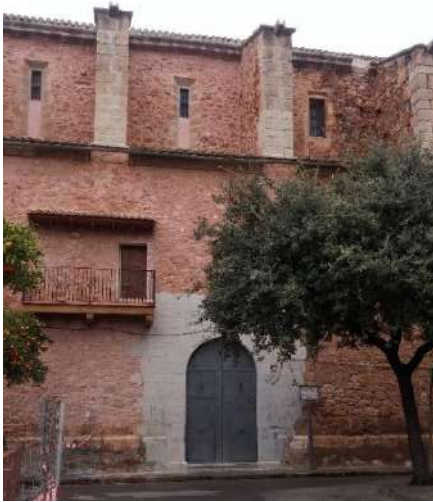
Figura 43 (izquierda). Imagen actual del estado de la fachada que comunicaba con el Palacio del Obispo. Fotografía Propia, 10/03/17

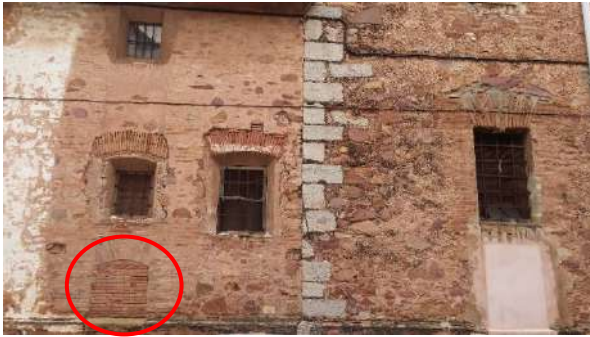
Observando las fachadas de la iglesia se pueden identificar antiguas ventanas que han sido tapadas en la actualidad, como por ejemplo en la fachada que ocupa la calle Sant Joan observamos que han sido tapadas 3 antiguas ventanas. Están ubicadas en lugares que servían de almacén y pequeños cuartos, quedando no vistos ni en la Capilla ni en la misma iglesia. Además se puede observar como debajo de una de las ventanas existentes han tapado un hueco que podría ser una antigua puerta.

Figura 45. Imagen de una antigua ventana tapiada. Imagen propia, 10/03/17

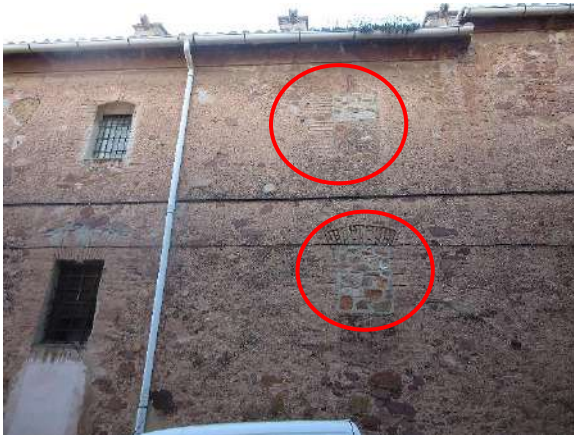
Figura 46. Imagen de antiguas ventana tapiadas. Imagen propia, 10/03/17

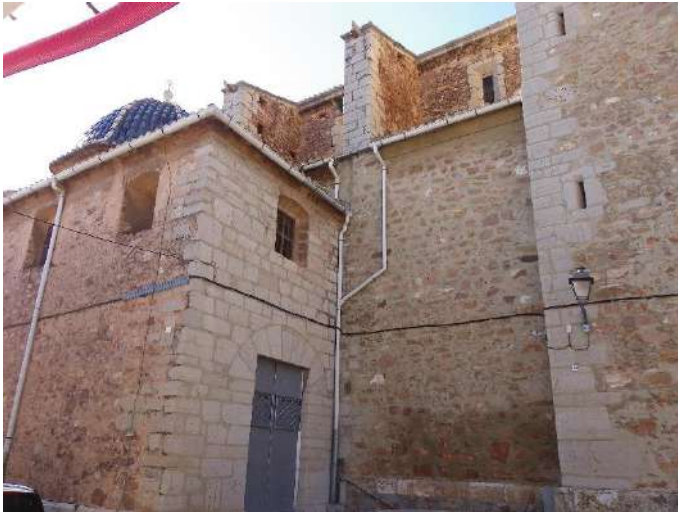
Figura 76. Imagen de los sistemas de evacuación mediante canalones. Imagen propia 20/08/17

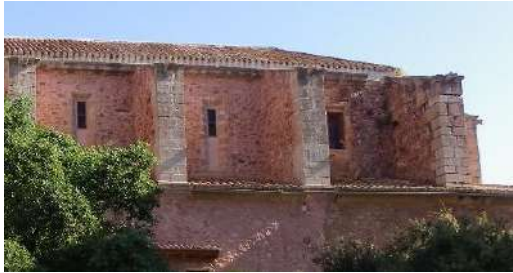
Está muy presente en el edificio la presencia de ennegrecimientos, se debe a los depósitos de humos y polvo que por la acción de la humedad que se introduce forma depósitos de coloración negra creando una patina con gran poder de penetración en la superficie de los poros. Son más comunes en los paramentos con mayor exposición a la lluvia.

Figura 83. Imagen del ennegrecimiento en las fachadas de la Iglesia. Imagen propia 24/08/17

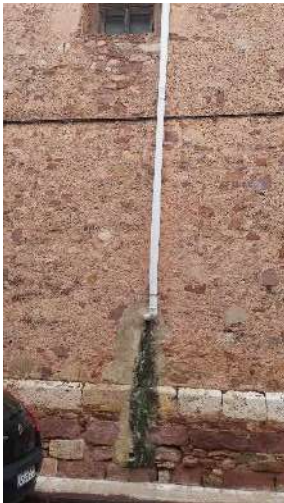
Se puede observar la mala resolución de uno de estos canalones, que ha creado la aparición de mohos a su alrededor como se observa en la imagen siguiente.

Figura 91. Imagen del canalón de la fachada de la calle Sant Joan. Imagen propia 24/08/17

Como se aprecia el agua no es evacuada correctamente y provoca que ésta salga libremente, y su humedad ha provocado la aparición de agentes en su alrededor afectando a la fachada perjudicialmente.

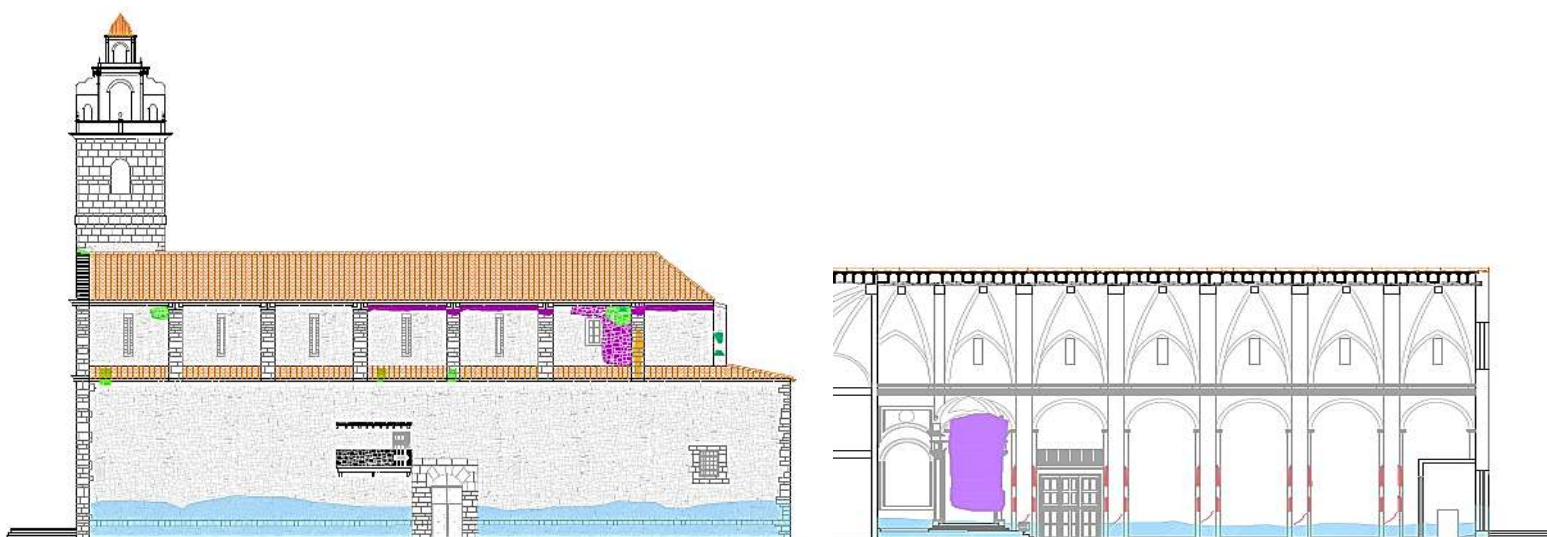
Se encuentra en el exterior por la zona inferior de los muros, siendo uniforme en todo el edificio. Y en el interior, en menor medida, en la parte baja de éstos.

La propuesta de intervención que propongo es el uso de la electroosmosis para crear una barrera de capilaridad y eliminar la presencia de humedad. Consiste en un cambio en la polaridad, de forma que produce movimiento en las moléculas de agua inducido por un campo eléctrico en un medio poroso, en este caso los muros.

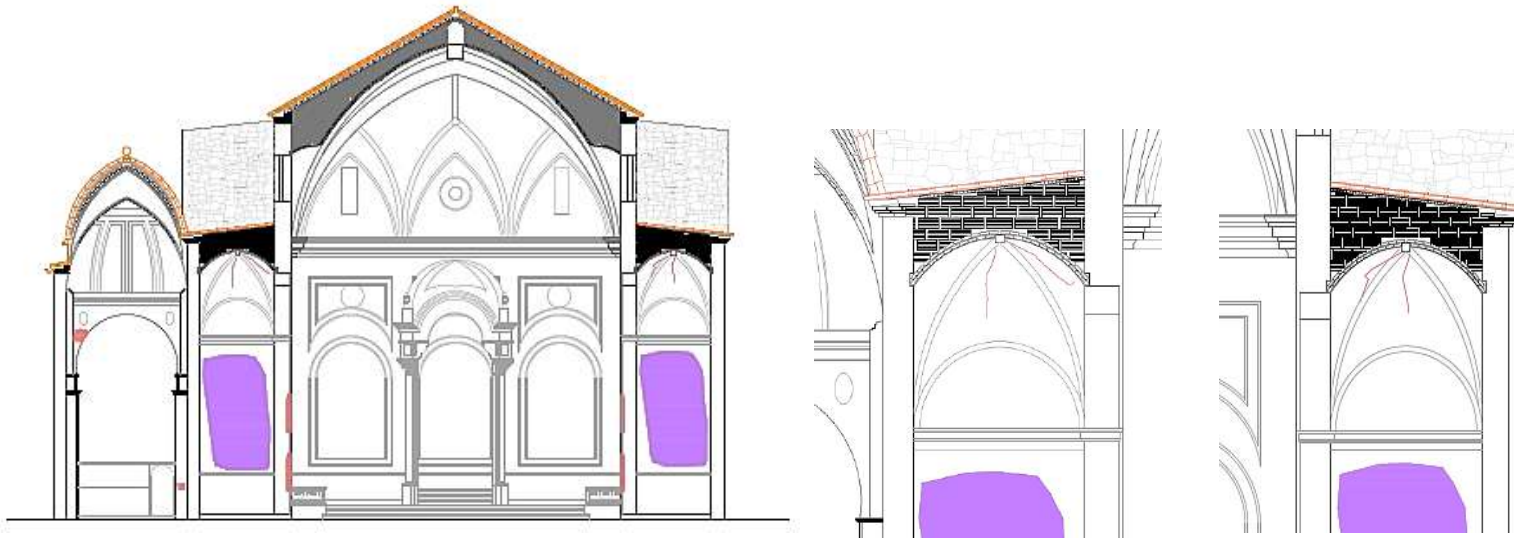
Grieta de gran longitud y escaso espesor en las bóvedas de cañón de las capillas.

Se encuentran en la parte vista de las bóvedas de cañón de las capillas que se forman entre los contrafuertes.

La propuesta de intervención se basa en rellenar la grieta, pero cabe destacar que las grietas analizadas no son de gravedad y no presenta peligro.

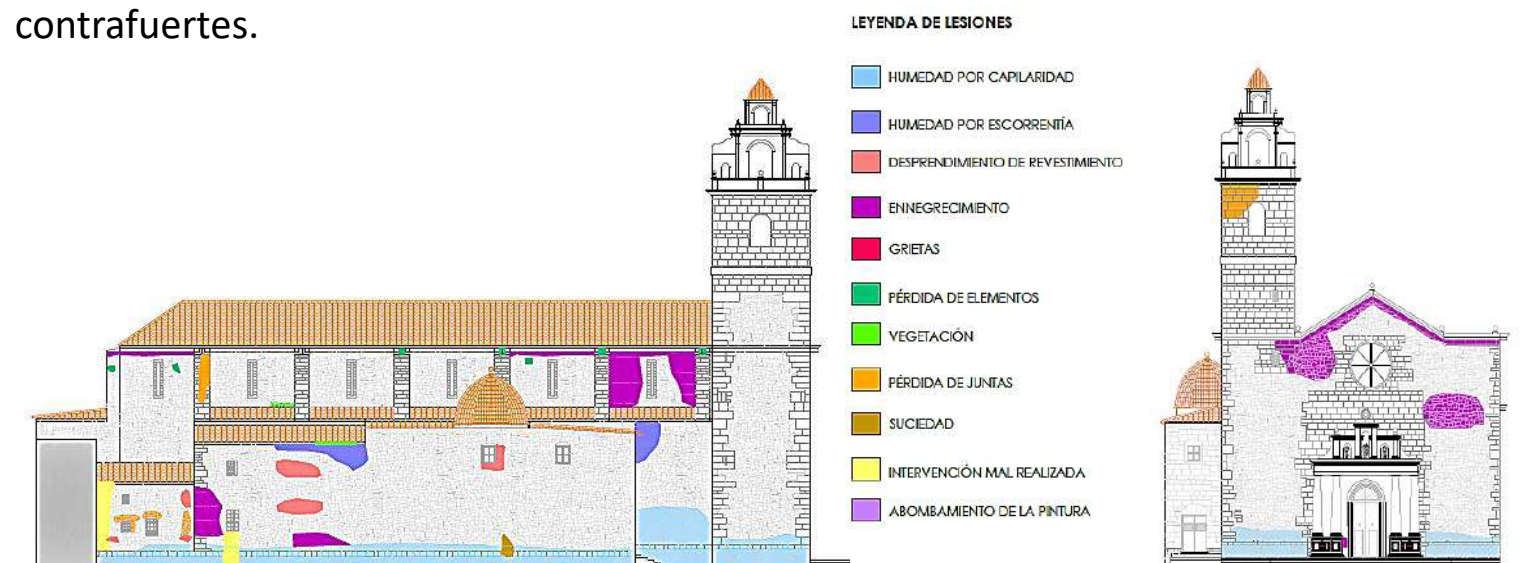
Se encuentran en todas las fachadas, así como en los canalones y a su vez en los contrafuertes.

La propuesta de intervención se basa en una profunda limpieza de la fachada con distintos medios y su posterior reparación, así como sustitución de piezas si fuera necesario.

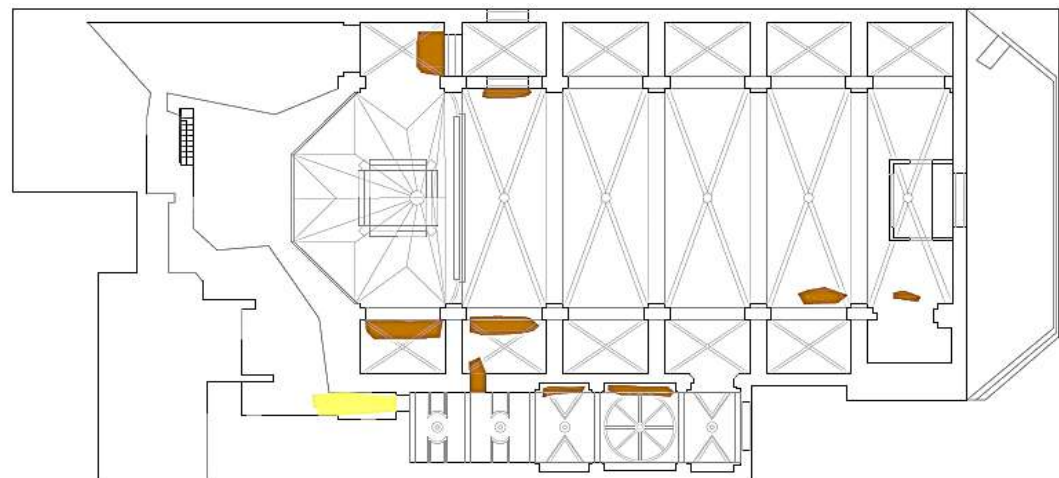
Se localiza en puntos distinguidos a lo largo de la planta, entre ellos el acceso de la nave principal a la capilla, o por ejemplo el paso desde la entrada a la iglesia al despacho del cura.

La propuesta de intervención estará basada en primer lugar, en un análisis de las piezas. Aquellas piezas que se encuentren excesivamente deterioradas o rotas serán cambiadas, mientras aquellas que puedan ser aprovechadas serán intervenidas y se volverán a colocar.

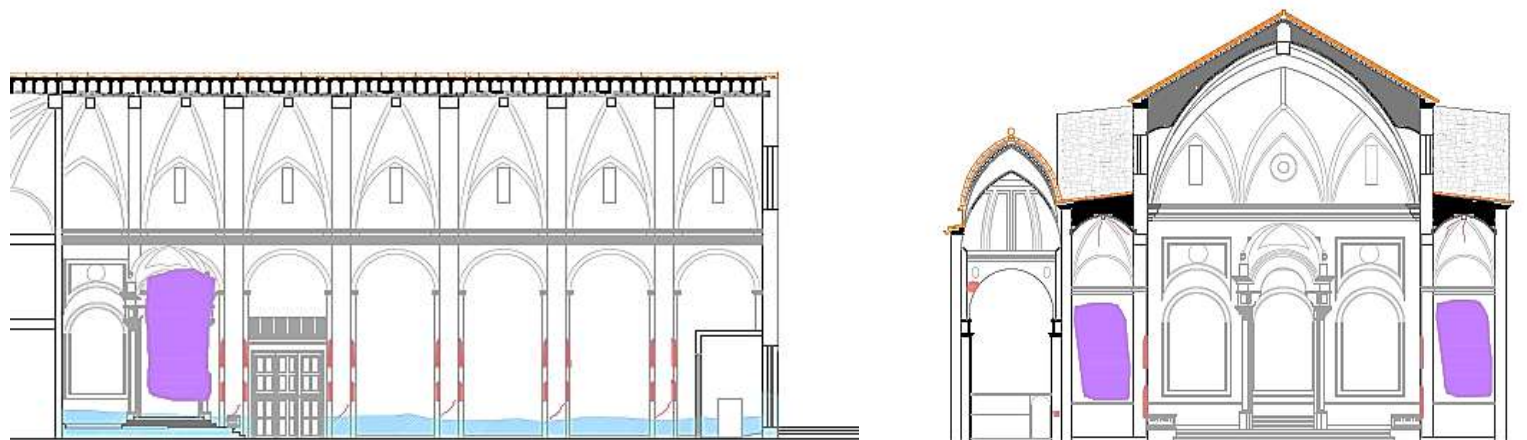
En el interior del edificio, en las zonas de las capillas entre contrafuertes, así como en el muro de la Capilla de la Comunión y localizados en distintos lugares del interior de la iglesia.

La humedad es la causa principal de que se produzcan abombamientos en la pintura y que con ello se deteriore el revestimiento, así como en la zona de la Capilla de la Comunión se produzca el abombamiento de la zona baja del muro. Respecto a las pérdidas y desprendimientos de revestimiento se debe al uso humano y al paso del tiempo, además la falta de mantenimiento favorecen estos desperfectos.
