Propuesta de intervención en vivienda tradicional "Calle Mayor 17" (Valencia)

Septiembre de 2017

Autor: Ariel López Mayo

ETS de Ingeniería de la Edificación
Universidad Politécnica de Valencia

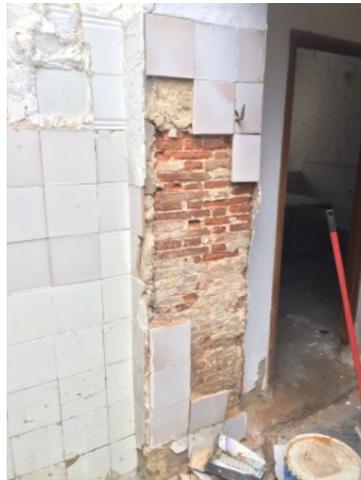
Fig. 3.2 Caída de recubrimiento cerámico en pilar

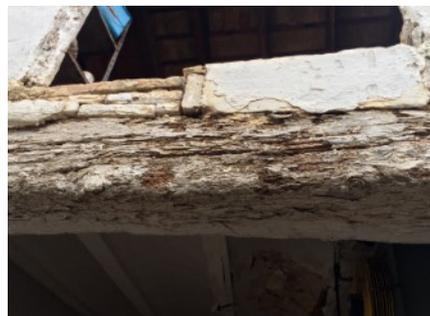
Fig. 6.2 Viga en forjado del bloque sur

En el Volumen Sur, el forjado que pertenece al baño tiene un faltante de un tramo de falso techo aunque no se aprecia ningún daño en el resto de materiales. En la cocina, el forjado está formado por ladrillo macizo, mortero de cal y tableros de madera sobre viguetas y existen elementos afectados por la humedad al encontrarse en contacto directo con el agua cuando llueve. En la zona de acceso del carruaje del Bloque Sur existe un grave problema con la humedad en los revolcones y las viguetas cercanas a la pared de la cocina. La viga principal más próxima al patio central está podrida debido a que se encuentra a la intemperie y al parecer ha sufrido el ataque de insectos Xilófagos. Habría que comprobar sus resistencia aunque no presenta grietas o fisuras a cortante.

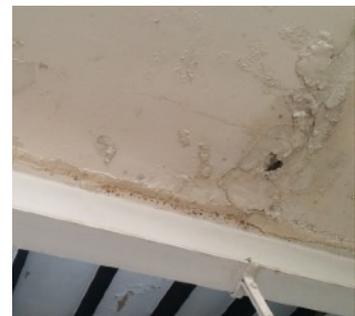
Fig. 6.3 refuerzo perfil IPE

La cubierta que se encuentra adosada al Volumen Principal no presenta daños en las viguetas, tableros o piezas cerámicas recibidas con mortero. Se ha adintelado la viga principal que le brinda soporte ya que la luz que salva es grande y también esta afectada por el ataque de carcoma grande.

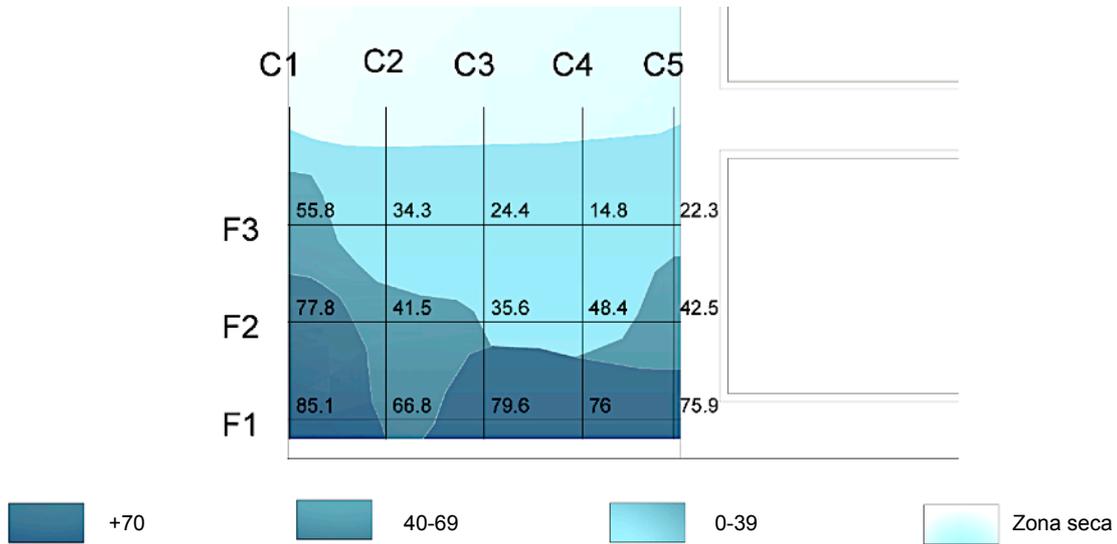
Fig. 6.11 Mallado virtual M2

Para finalizar, al observar de manera global los resultados obtenidos, llego a la conclusión de que existe de manera generalizada un aumento de los valores a medida que nos acercamos a la base de los muros. Las ondas son constantes, variando en ciertos puntos debido al tipo de material o al existir roturas en elementos que aumenten la humedad hacia el interior del elemento. Por lo que la humedad por ascensión capilar esta presente y comprobada en los muros de planta baja.

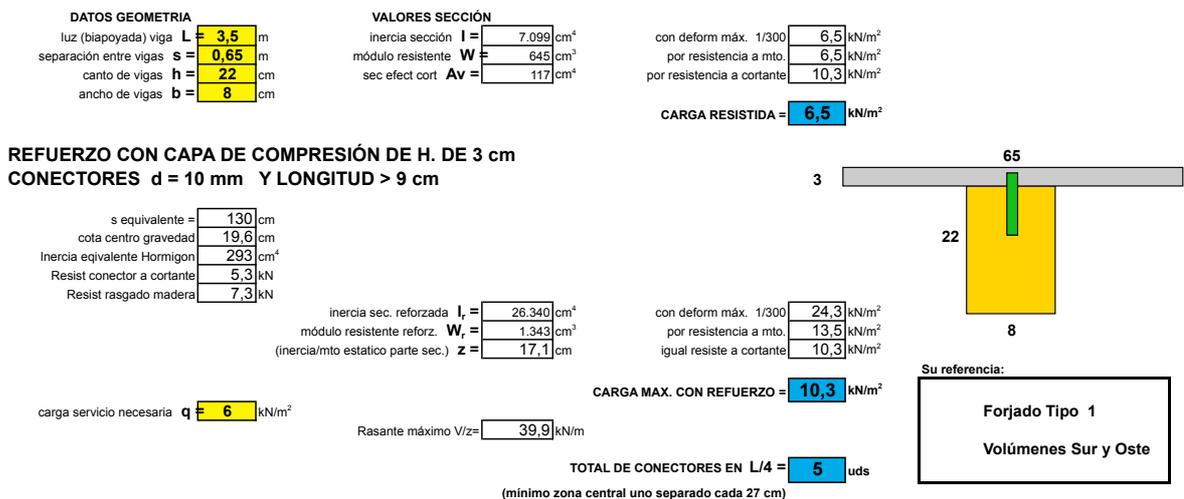
Fig. 6.22 Refuerzos mínimos del forjado tipo 1, según Excel de cálculo de Francisco Jurado

Vistas las hipótesis y soluciones en todo el forjado tipo 1 de planta primera, el cálculo indica que no cumplimos con los mínimos de seguridad y además se evidencia en el estado actual del mismo. Existen varias viguetas y vigas apuntaladas por toda la casa, además de que hay revoltones con presencia de grietas y fisuras en la parte central debido al incremento de las flechas de las jácenas. Existen manchas de humedad sobretodo en las viguetas del Volumen Sur y Volumen Este.

Se colocarán en las viguetas 5 conectores en una longitud de 0,88m con una separación entre ejes de 10cm. En la parte del centro se colocará uno cada 27cm siendo 6 en esa parte de la vigueta y 16 en toda su extensión. Se deben introducir en la madera con una profundidad mínima de 5cm para garantizar que trabaje todo el conjunto.

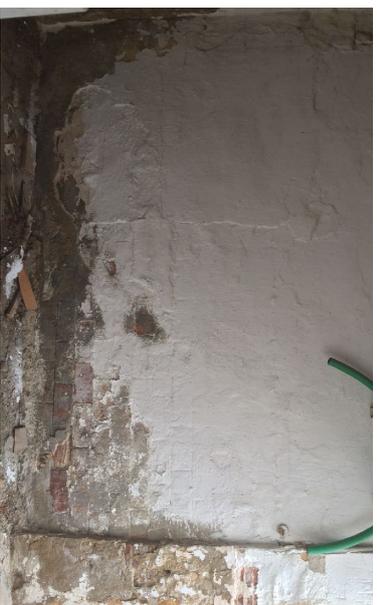
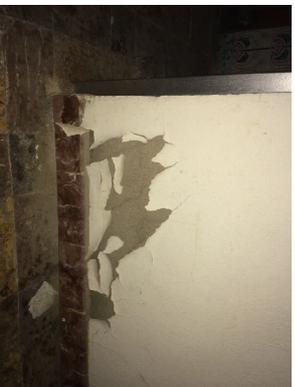
Manchas de humedad parte inferior de forma regular en base de paramento, desconchamiento de la pintura y revestimiento. Mancha de humedad en esquinas de muro de carga.

Existencia de pozos que estaban en funcionamiento en patio interior de la vivienda. Cuando llueve asciende el agua por capilaridad en toda la vivienda al menos mas de 30 cm debido a que no hay impermeabilización entre los cimientos y los muros.

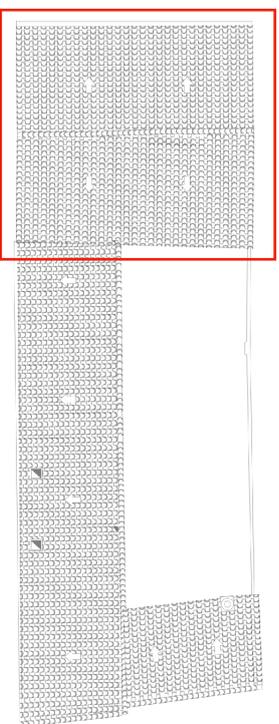
Cubierta en Volumen Principal de la vivienda.

Manchas de humedad, en las cabezas y centro de las viguetas de cubierta, que apoyan sobre muros. Además se aprecian manchas en los muros que se encuentran en contacto a las jácenas.

Deterioro por falta de mantenimiento del canalón oculto de la fachada principal. Huecos en cubierta por falta de piezas cerámicas como la rasilla y tejas curvas.

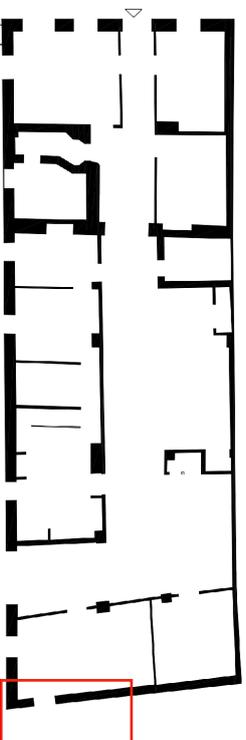
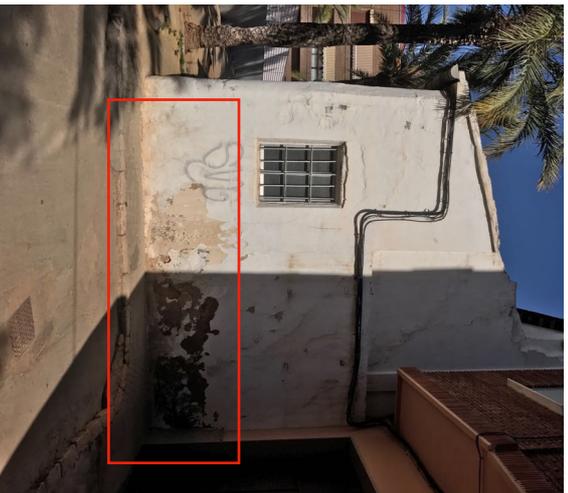
Muro de Fachada Este en su parte inferior.

Manchas por salpicadura ubicadas en parte inferior del muro. Desprendimiento de pintura y mortero en la parte mas baja.

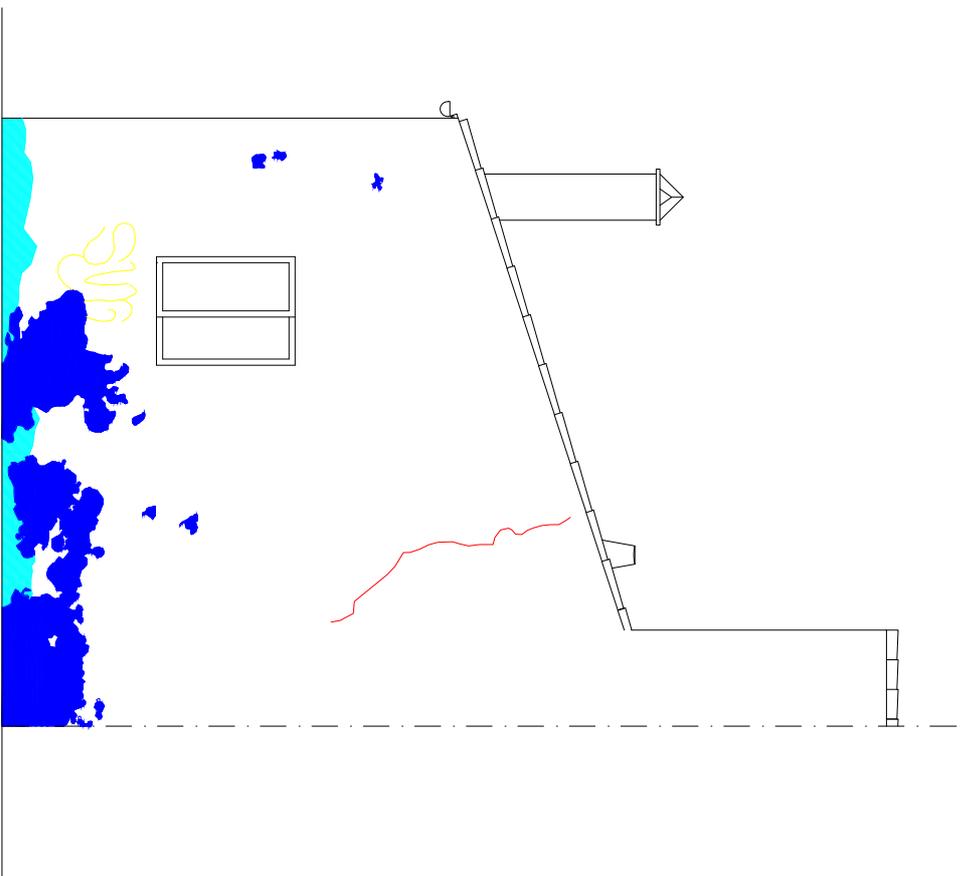
- 1. Humedad por capilaridad ■
- 2. Caída de recubrimiento ■
- 3. Grieta —
- 4. Grafiti —
