“Estudio de la inestabilidad y propuesta de solución de los taludes de la carretera CV-615 en el PK 5+000, en el término municipal de Carrícola (Valencia).”

Autor: *Soler Llopis, Andreu*

Valencia, Septiembre de 2017

MEMORIA

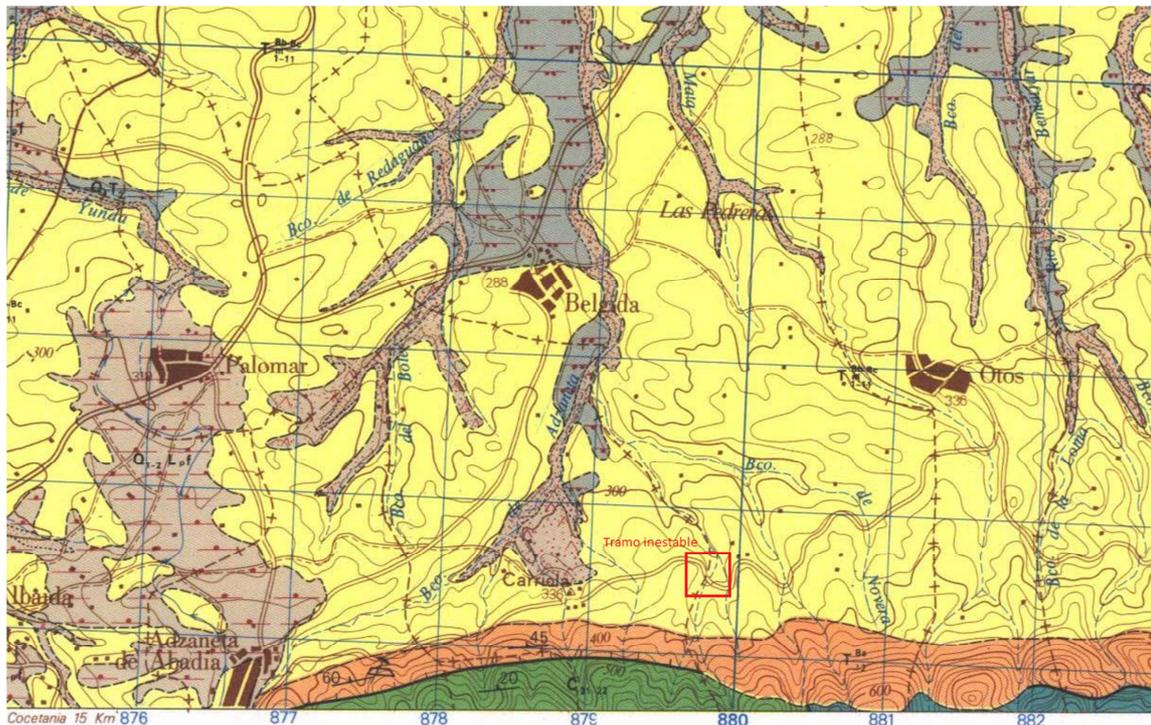
Figura 12. Fragmento de la hoja geológica 795 Játiva. Escala 1:50.000.

Entre los Pk 4+985 y 5+025, además de apoyarse sobre un potente estrato de margas (Facies TAP), está parcialmente cubierto por un estrato de espesor variable de materiales detríticos constituidos básicamente por arcillas de tonos anaranjados-rojizos, cubiertos por abundante vegetación autóctona, tipo arbustos y pinos.
