LA RECUPERACIÓN DE LA ALQUERIA DEL MORO PARA LA SOCIEDAD ACTUAL

AUTOR:
ANA MARÍA MONTERO MONDRÍA

ETS de Ingeniería de Edificación
Universitat Politècnica de València

Curso 2016 - 17

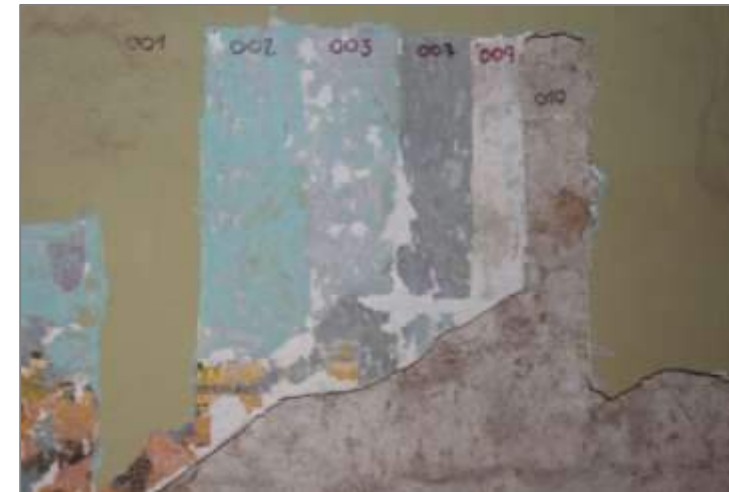
Figura 44. Capas de pintura, sala 1AC. Año 2016. Imagen propia.

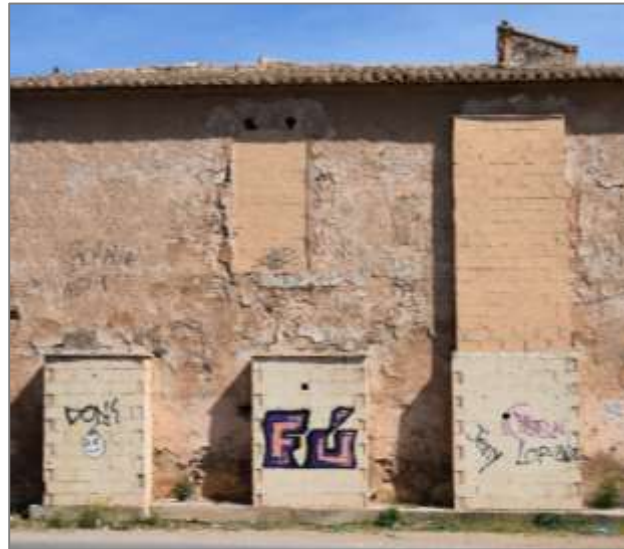
Si observamos por el exterior, la fachada que recae en la calle Alquería dels Moros (nave D) es la que presenta mayor tratamiento de los huecos. Posee dos ventanas labradas con parteluz situadas en la planta alta, mientras que en la baja los huecos de piedra bien trabajada se protegen con rejas forjadas de angulares zoomórficos ('festejadores'). A día de hoy, todas estas ventanas se encuentran tapiadas para su protección contra el vandalismo y la climatología.

Figura 59. Tapiado de huecos de la fachada sur. Año 2016. Imagen propia.

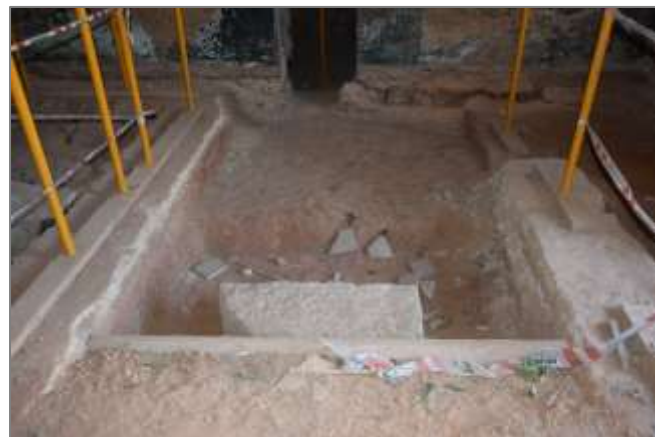
Comenzando por la planta baja, a causa de la intervención arqueológica realizada por Semar Arqueología SL, en octubre del año 2005, el suelo de la planta baja aparece excavado dejando a la vista parte de la cimentación.

Figura 62. Cimentación vista nave 1B. Año 2016. Imagen propia.

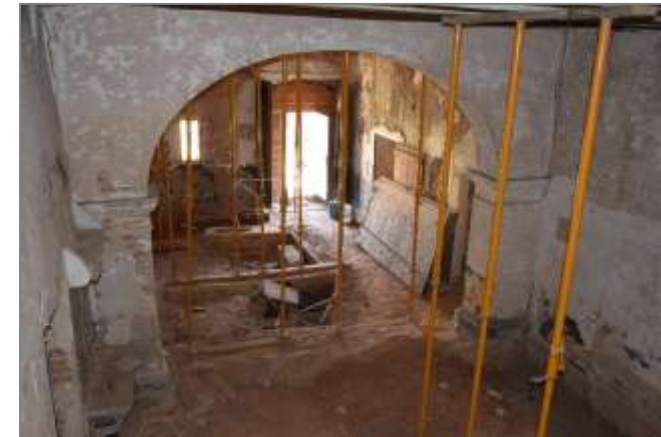
Figura 63. Apuntalamiento y suelo excavado sala 1AC. Año 2016. Imagen propia.

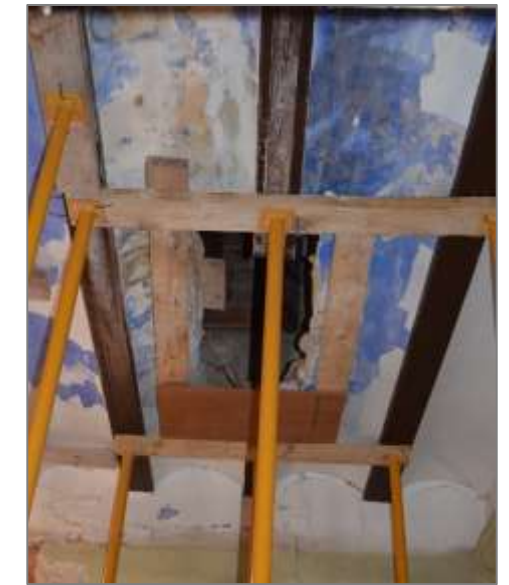
Figura 64. Derrumbe de forjado sala 1AC. Año 2016. Imagen propia.

También encontramos tapias por las naves 1A y 1B, sustentando el forjado superior, pues las vigas de madera han flechado y en alguna sala hasta se ha derrumbado.

Una de las medidas a aplicar será la consolidación de la propia viga. La mayoría presentan zonas deterioradas que no requieren una sustitución total de la pieza; mediante su consolidación se consigue recuperar su capacidad resistente inicial o gran parte.

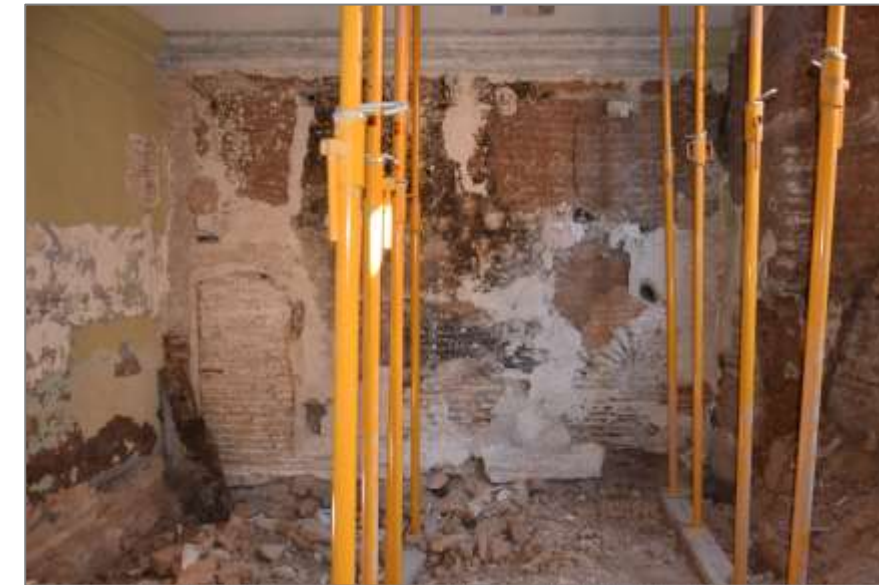
Figura 65. Derrumbe de muro de tapia sala 1AC. Año 2016. Imagen propia.

Varios muros de tapias han perdido sección o se encuentran derrumbados. El resto de muros ha perdido el revestimiento y presentan grietas y fisuras. Y como hemos dicho en el punto anterior, distintas puertas y ventanas se encuentran tapiadas o han desaparecido.

1. En los muros de tapia que presenten pérdida importante de sección o grietas profundas se propone consolidar el muro. Esta consolidación consiste en la reconstrucción del propio muro de tapia, que se llevaría a cabo siguiendo estos pasos:

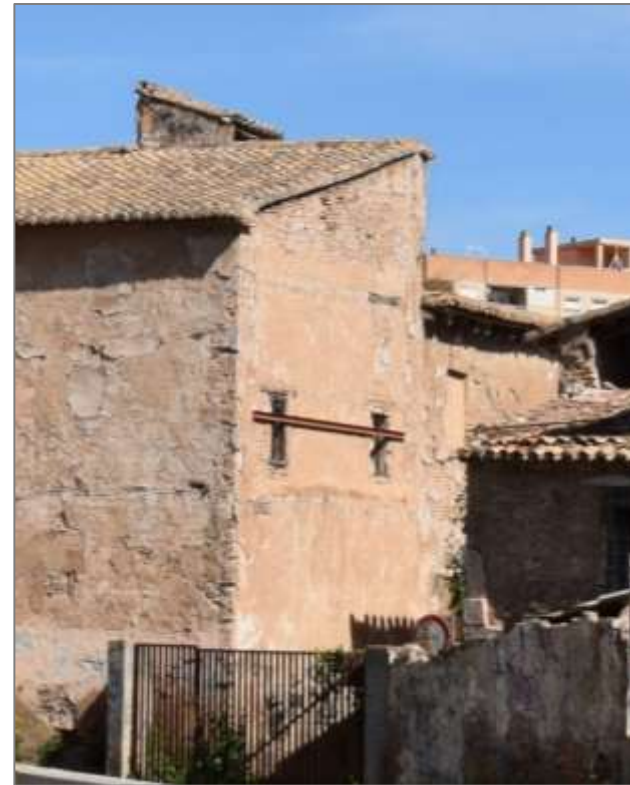
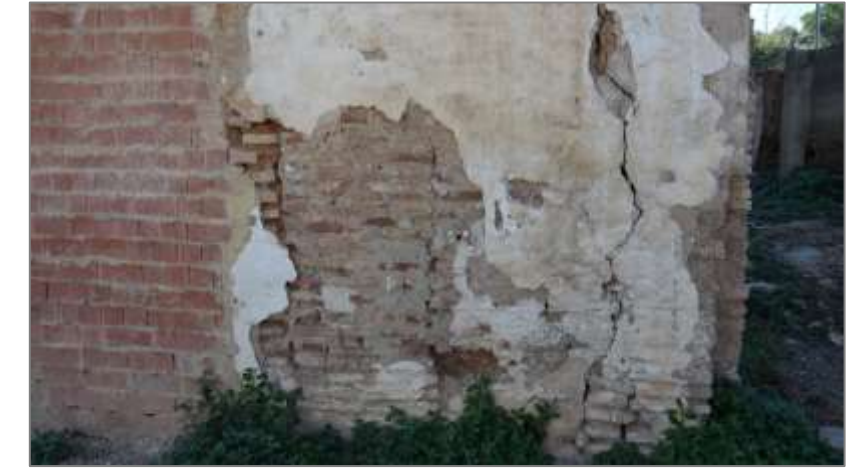
Figura 69. Patologías en esquina de fachada norte. Año 2016. Imagen propia.

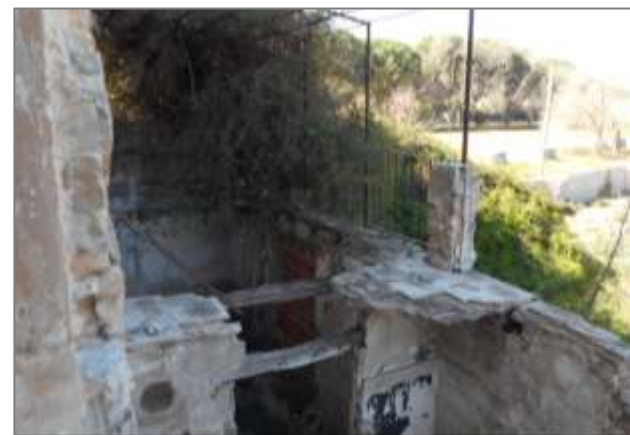
Figura 70. Derrumbe de forjado del mirador. Año 2016. Imagen propia.

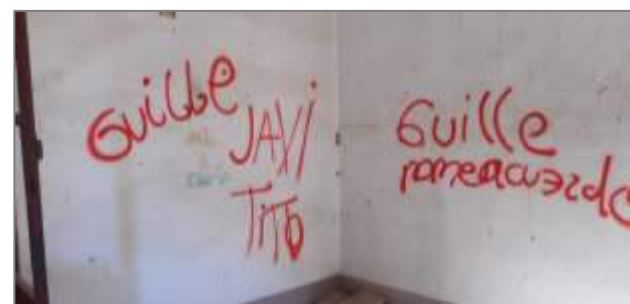
A lo largo de ambas plantas, podemos encontrarnos con pinturas y grafitis en las paredes y muros acusados por grietas y fisuras.

Figura 73. Grafitis sala 2DA. Año 2016. Imagen propia.

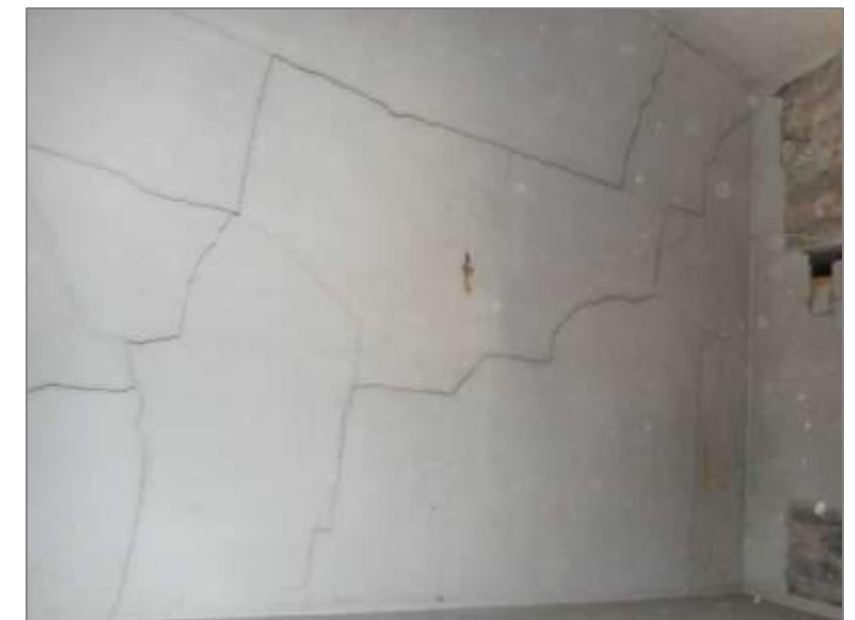
Figura 67. Fisuras sala 2DC. Año 2016. Imagen propia.
