Estudi patològic i energètic d'un edifici
plurifamiliar a la Plaça de les Palmeres, 10 a
Barcelona, amb proposta d'intervenció
constructiva i correcció energètica.

CARLES CORTÉS RIBAS

ESCOLA TÈCNICA SUPERIOR
ENGINYERIA
D'EDIFICACIÓ

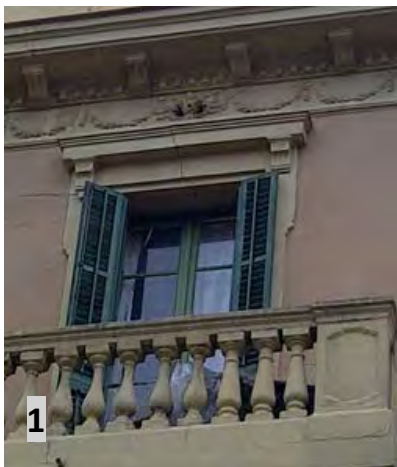
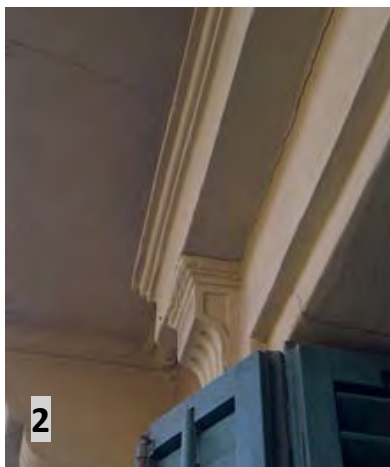
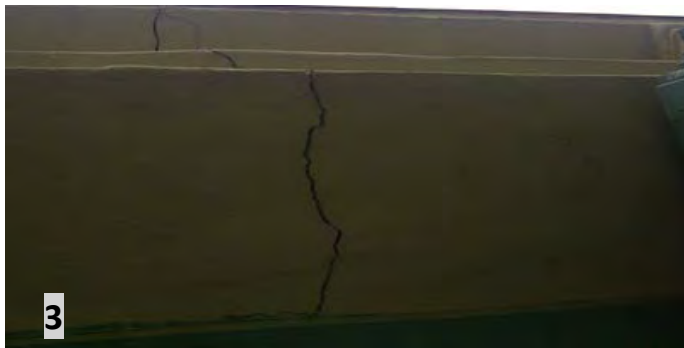
Il·lustració 17-Fotografies deficiències llindes balconeres

A la llinda de la balconera de l'habitatge segon dreta, apareix una esquerra centrada. Aquesta esquerra te rèpliques a la resta de la llinda de les balconeres en forma de fissures, sense una distribució homogènia, ni cap repetició. Es localitzen dues a balconera de l'habitatge primer dreta (a ambdós inicis de la llinda) una a la balconera del primer esquerra (a uns dos terços de la longitud pressa des de el marge esquerra) i una fissura en la balconera de l'habitatge segon esquerra (al inici de la llinda, encontre esquerra). A primera vista les fissures son superficials, fotografia 2, no així l'esquerra que, com s'aprecia en les fotografies 1 i 3, son més profundes.

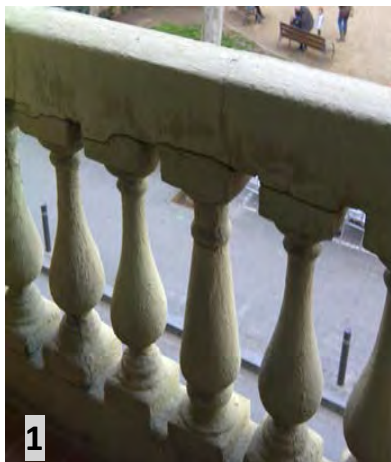
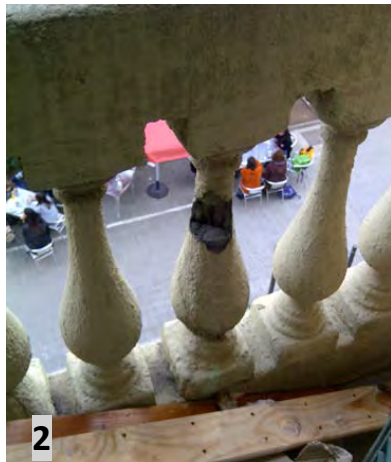
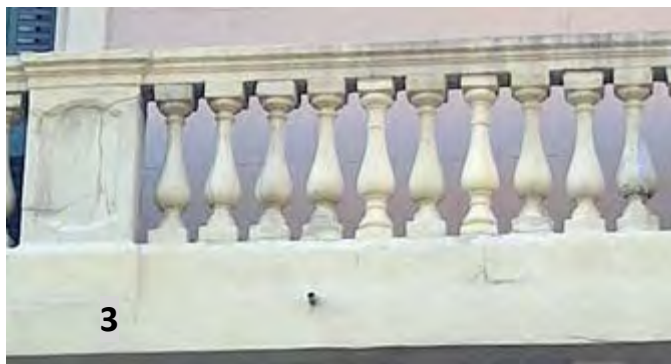
Il·lustració 18-Fotografies deficiències balustrada

Esquerda en la unió peça vertical balustrada amb el coronament de la barana i fissures en el coronament. S'aprecia en la barana de planta primera, localitzant dues fissures en el coronament de la barana en balcó de l'habitatge primer dreta i una en els balcons dels habitatges primer esquerra i segon dreta, fotografia -1

Així mateix la barana fissures en la base, frontal inferior, i en pilastres rigiditzadores intermèdies, fotografia-3

La penetració d'aigua en la balustrada ha provocat la corrosió de l'armat el qual s'ha expandit fins a provocar el despreniment.

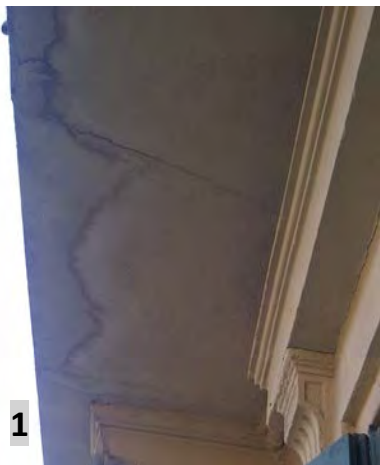
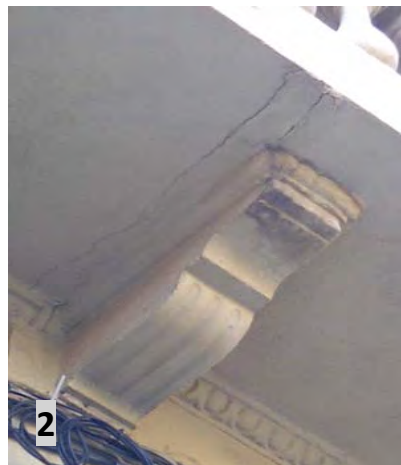
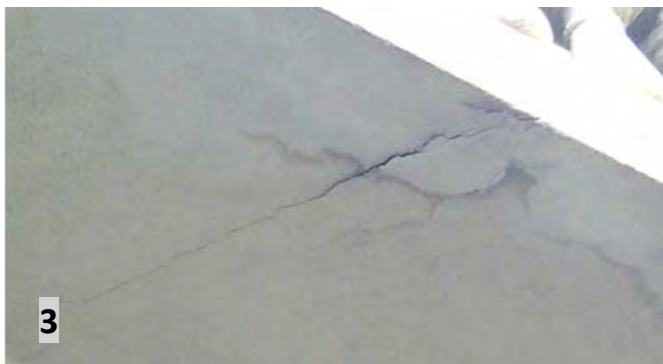
Il·lustració 19-Fotografia deficiències voladís balcons

Fissures i humitats en llosa inferior voladís de balcons. Es detecten varies fissures en la llosa inferior del voladís del balcó i concretament en l'inferior del balcó de l'habitatge primer dreta es manifesta l'estructura d'aquest voladís com a base de biguetes metàl·liques, fotografia -2.

Hi ha més esquerdes i fissures a la resta del voladissos, fotografia-3, que fan palesa aquest possible sistema constructiu.

La penetració d'aigua en el paviment del balcó, per la manca d'impermeabilització o la caducitat del mateix, ha provocat les filtracions arribant a la bigueta metàl·lica, la qual per corrosió ha augmentat de volum provocant, inicialment les esquerdes i fissures que apreciem.

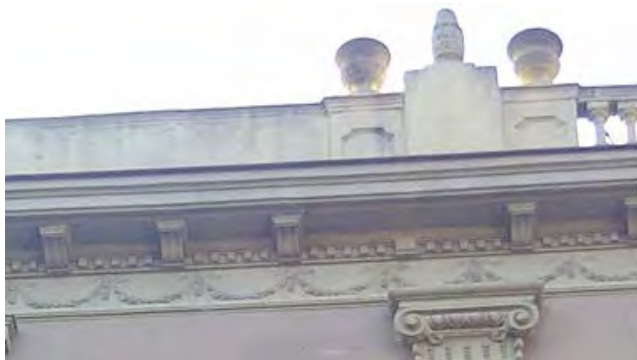
Il·lustració 20-Fotografia deficiència barana coberta a façana

Fissures en el revestiment de la barana de coberta, no es s'aprecia cap reflexa per l'interior de la barana, pel que es diagnostica com a fissures pròpies del revestiment per desgast.

- La deficiència es qualifica com a LLEU.
- Cal efectuar treballs de manteniment per evitar el deteriorament.
- NO representa risc per les persones.
- NO cal adoptar mesures urgents de seguretat.

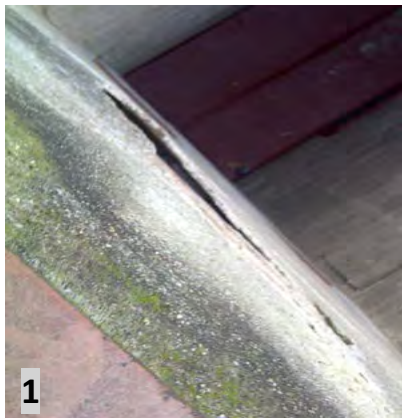
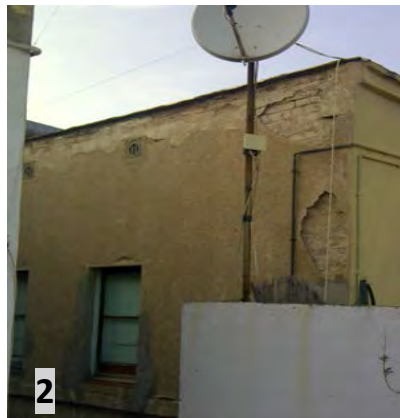
Il·lustració 21-Fotografies deficiències pati 1

Escrostonament en el revestiment del pati 1., fotografia-1. El revestiment s'ha bufat i ja presenta un escrostonament incipient que va en augment. Un cop ja després el revestiment del suport, les accions meteorològiques agreugen la lesió i sumat al fet que la barana no te coronament amb trencaigües augmenta la importància de la deficiència.

A la finca mitgera, Plaça de les Palmeres 11, i en el mateix pati compartit, es presenten escrostonaments en la part superior de la paret, que provocant despreniments del revestiment al pati compartit, fotografia-2 S'ha de donar compte al president, administrador o propietari d'aquesta

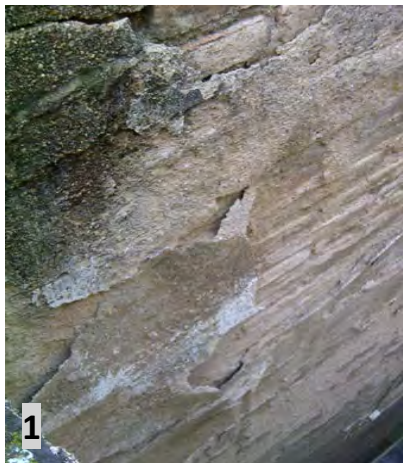
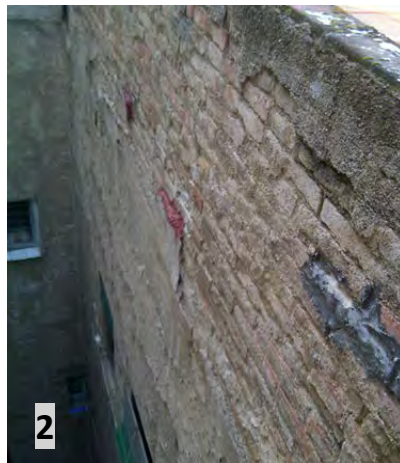
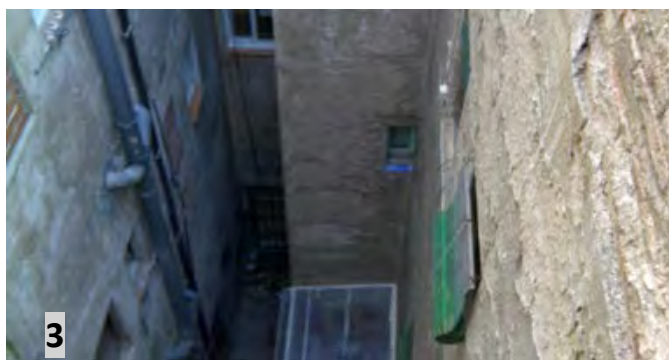
Il·lustració 22-Fotografies deficiències pati 2

Escrostonament generalitzats i despreniments en el revestiment del pati 2. Fotografies 1 i 2. El revestiment s'ha bufat i ja presenta un escrostonament incipient que va en augment. Un cop ja després el revestiment del suport, les accions meteorològiques agreugen la lesió i sumat al fet que la barana no te coronament amb trencaigües augmenta la importància de la deficiència.

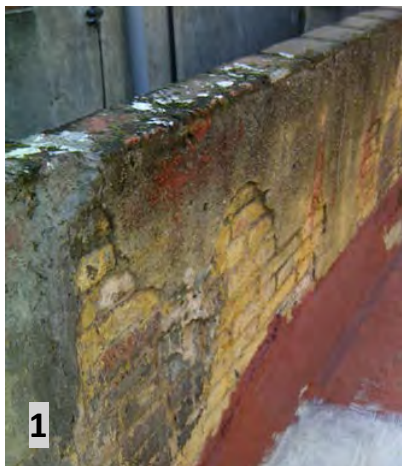
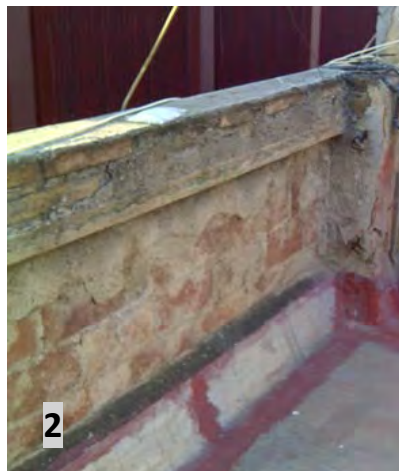
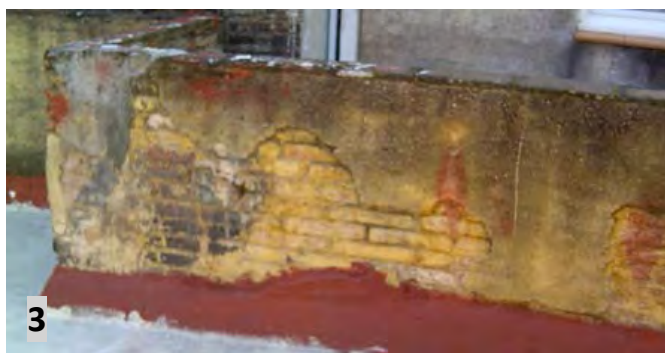
Il·lustració 23-Fotografies deficiències barana de coberta a patis

Escrostonaments i despreniments generalitzats. El revestiment ja ha perdut l'adherència amb el suport i s'ha després. Es una lesió ja irreversible, agreujada per la manca de trencaigües en el coronament de la barana. L'absència de revestiment a la paret provoca filtracions que van disminuint la capacitat mecànica del maó massís i erosionant el mateix.

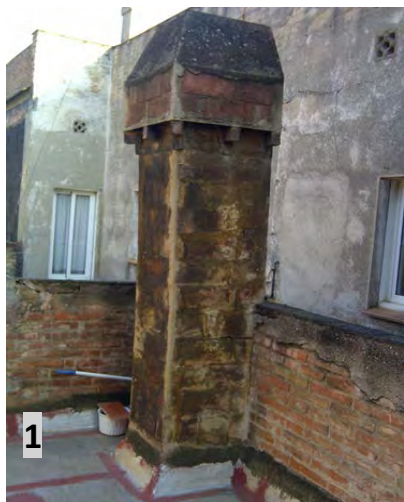
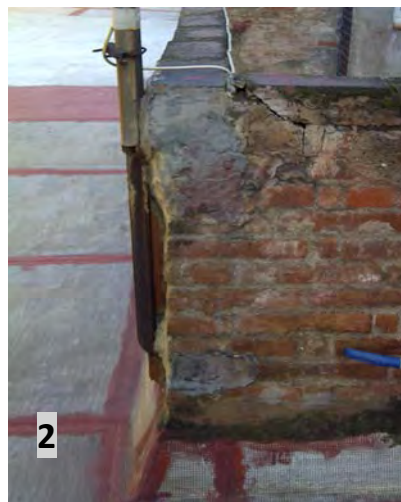
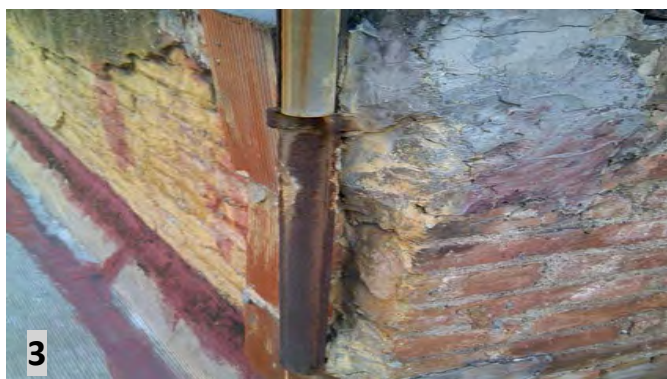
Il·lustració 24-Fotografies deficiències xemeneia i màstics

Esquerda en barana de pati-2 que deixa el material ceràmic sense rigidesa amb el perill de despreniment del mateix, fotografia 2. La corrosió dels ancoratges dels estenedors poden haver provocat, per augment de volum, que hagi trencat el maó massís en aquesta zona. Així mateix, sense el mateix perill manifest, es repeteix aquest fet allà a on hi ha els ancoratges de l'estenedor, pel que s'hauran de tractar també tots aquests punts.

Corrosió dels ancoratges dels estenedors i pals d'antenes per atac d'agents atmosfèrics i permeabilitat del revestiment. L'esquerda que apareix està motivada per la tensió produïda pel pal d'antena.

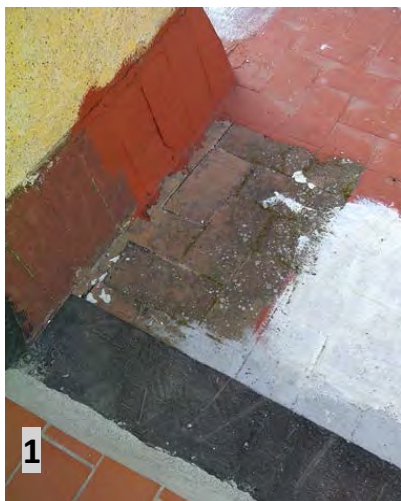
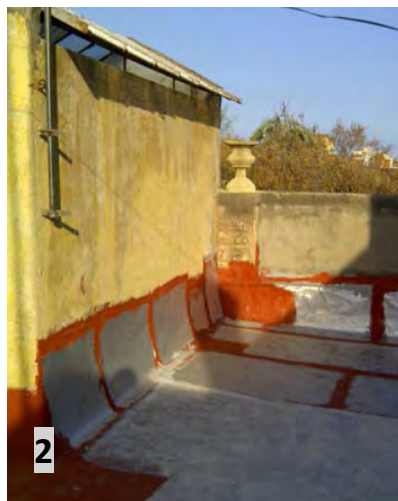
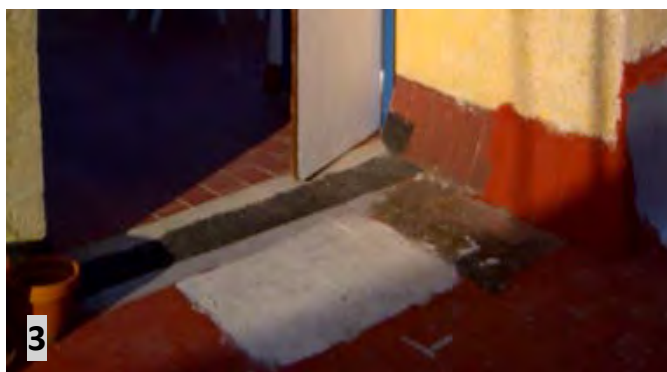
Il·lustració 25- Fotografies deficiències paviment general de coberta

A la zona de la coberta dels habitatges esquerra, s'han efectuat reparacions successives sense un criteri clar i fent un pegat del paviment. Ens trobem amb zones en les quals s'ha afegit una tela asfàltica, altres amb pintures bituminoses i algunes sense cap protecció addicional. La realitat es que cap habitatge del segon pis te filtracions ni humitats al sostre visibles i no hi ha cap queixa dels ocupants al respecte. No es considerarà com una deficiència greu, donat que no hi ha lesions, però si com una lleu a tindre en compte en una reparació a realitzar conjuntament amb el revestiment i coronaments de la barana terminal, donat que revestiment i paviment han de procurar un encontre correcte, mitjançant el minvell, pel que l'actuació haurà de ser simultània.

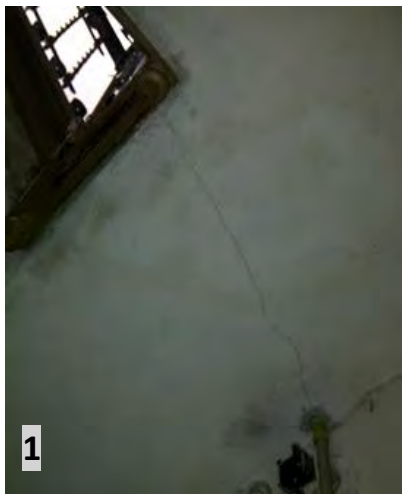
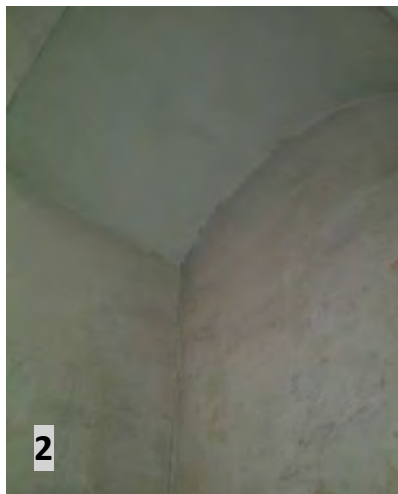
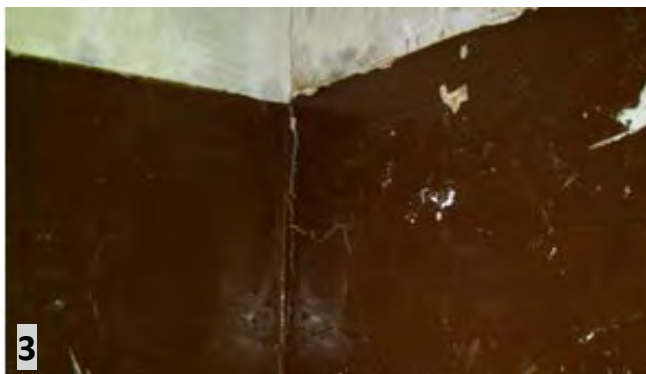
Il·lustració 27-Fotografies esquerra volta d'escala

Es determinarà una vegada s'hagi procedit al repicat de l'esquerda per comprovar si es tracta de fissura superficial en el revestiment o esquerda en els totxos de la volta.

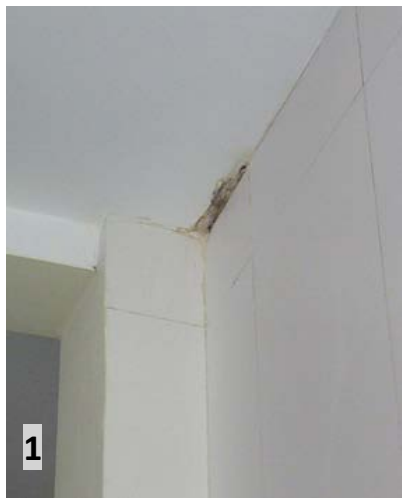
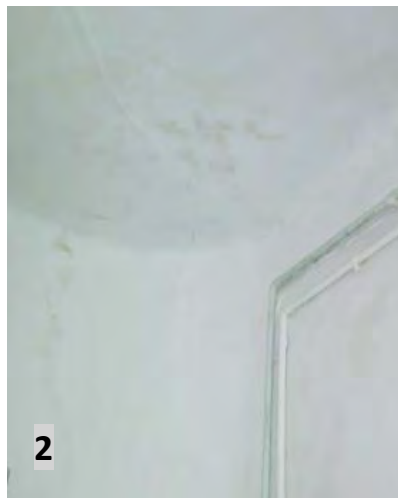
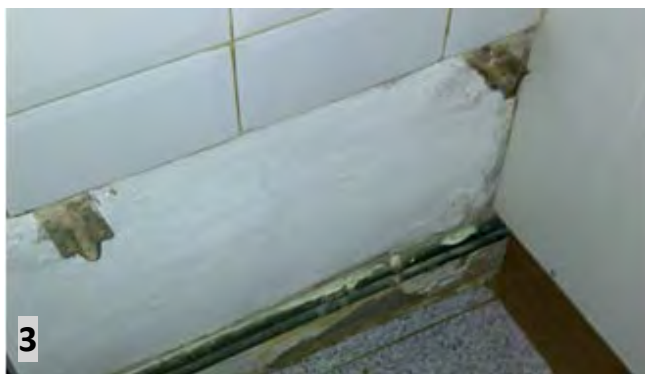
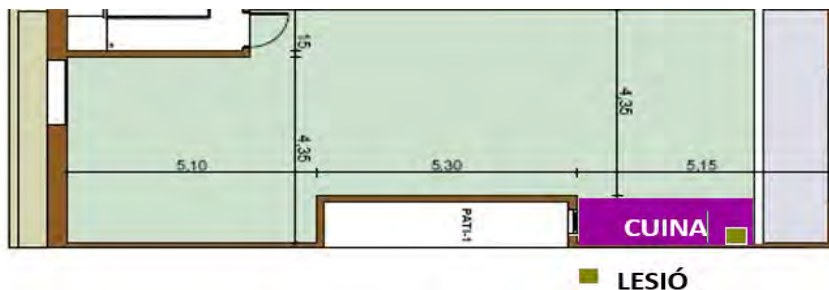
Il·lustració 30-Fotografies deficiències filtracions HPSD

Humitat i filtracions. Es detectant , fotografies 1 i 2, humitats localitzades a la zona de la galeria, provinents, per situació, del baixant de la cuines de l'habitatge segon dreta i dels trasters de l'àtic.

Caldria repicar la zona afectada i a anar a buscar el baixant per tal de determinar l'abast de la lesió. Aquesta lesió serà qualificada com a greu ja que afecta a la salubritat de les persones. **Plano planta**

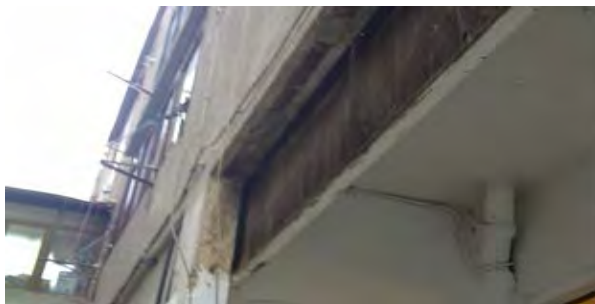
Il·lustració 32-Fotografies deficiències biga FP HPBE-FP-2017

- La deficiència es qualifica com a LLEU.
- Cal efectuar treballs de manteniment per evitar el deteriorament.
- NO representa risc per les persones.
- NO cal adoptar mesures urgents de seguretat.

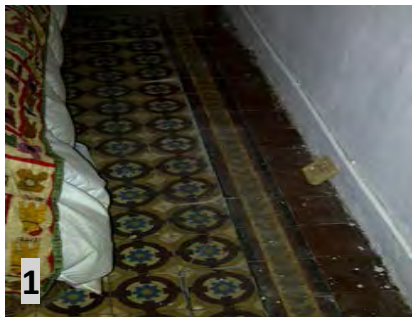
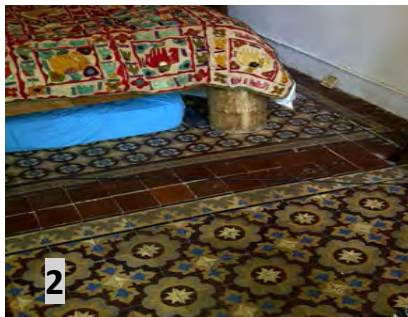
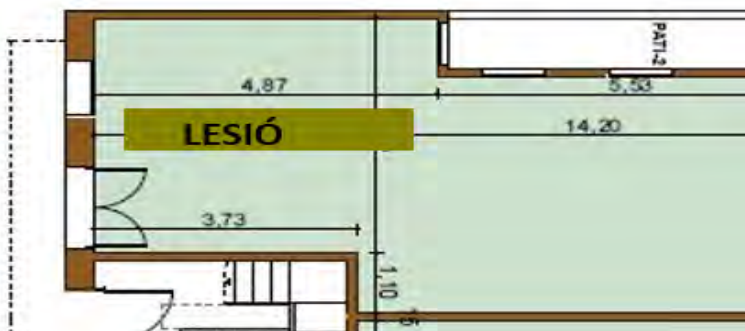
Il·lustració 33-Fotografies deficiències paviment HPBE-FP-2017

Rajoles aixecades en el paviment de l'habitació principal. Les rajoles de mosaic hidràulic existents estan aixecades longitudinalment.

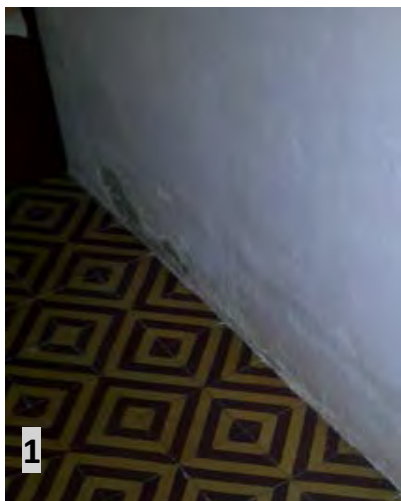
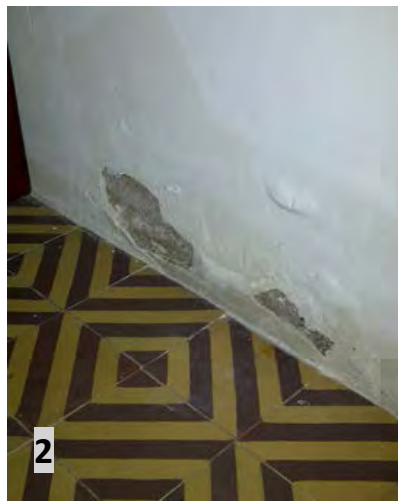
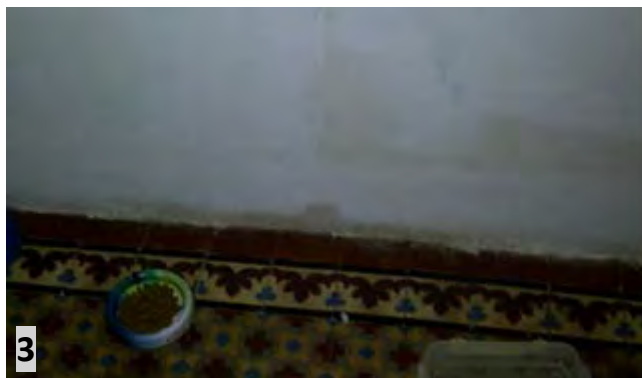
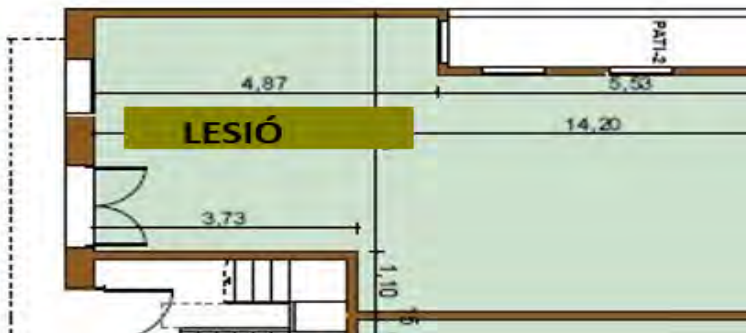
Il·lustració 35-Fotografies deficiències humitat capil·laritat HPBE

Humitats per capil·laritat localitzades en el dormitori principal de l'habitatge.

S'hauria de tractar aquesta humitat doncs afecta a la salubritat de les persones.

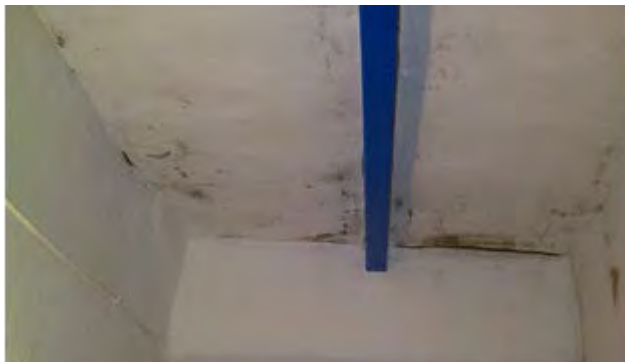
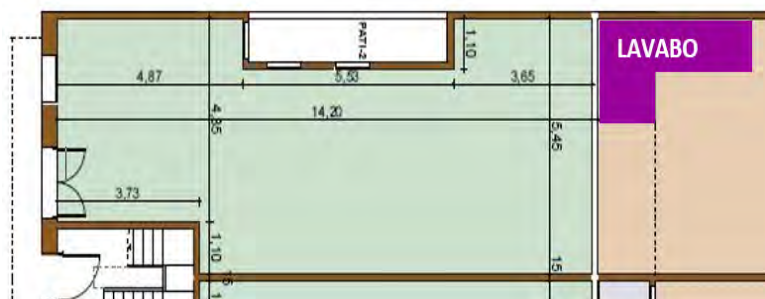
Il·lustració 37-Fotografia deficiència condensacions lavabo HPBD

Condensacions al lavabo. Es qualifica com a lleu donat que es una lesió que només ventilant el lavabo desapareixeria, atès que l'actual finestra està tapiada. La biga de fusta no presenta cap lesió.

- La deficiència es qualifica com a LLEU.
- Cal efectuar treballs de manteniment per evitar el deteriorament.
- NO representa risc per les persones.
- NO cal adoptar mesures urgents de seguretat.

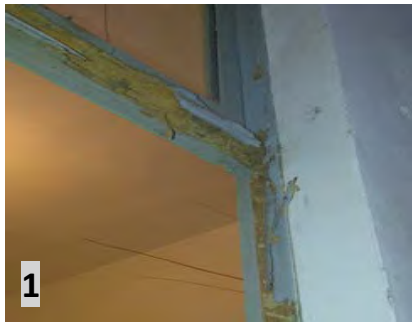
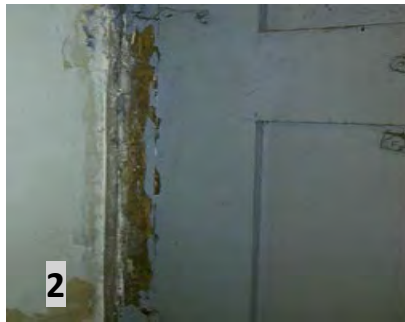
Il·lustració 39-Fotografies deficiència atac biòtic HPBE

- La deficiència es qualifica com a LLEU.
- Cal efectuar treballs de manteniment per evitar el deteriorament.
- NO representa risc per les persones.
- NO cal adoptar mesures urgents de seguretat.

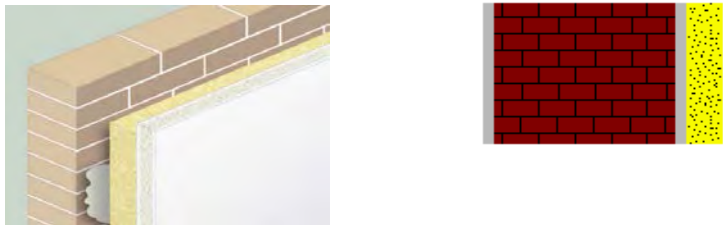
Il·lustració 58-CT de façana principal millorada-FP-2017

Aconsegüim reduir la transmitància tèrmica de $U=1,35 \text{ w/m}^2\text{K}$ de l'estat original a $U= 0,37 \text{ w/m}^2\text{K}$ una vegada aïllada la façana principal.

- 60 mm. d'EPS poliestirè expandit densitat 30 kg/m³ i conductivitat tèrmica 0,029 w/m²K.
- acabat amb placa de guix laminat de 15 mm. de guix.

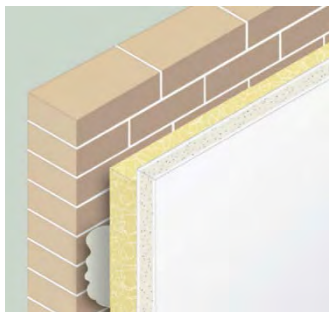
Il·lustració 59-CT de façana posterior millorada-FP-2017

Aconsegum reduir la transmitància tèrmica de $U=2,38 \text{ w/m}^2\text{K}$ de l'estat original a $U= 0,43 \text{ w/m}^2\text{K}$ una vegada aïllada la façana posterior.

- 60 mm. d'EPS poliestirè expandit densitat 30 kg/m³ i conductivitat tèrmica 0,029 w/m²K.
- acabat amb placa de guix laminat de 15 mm. de gruix.

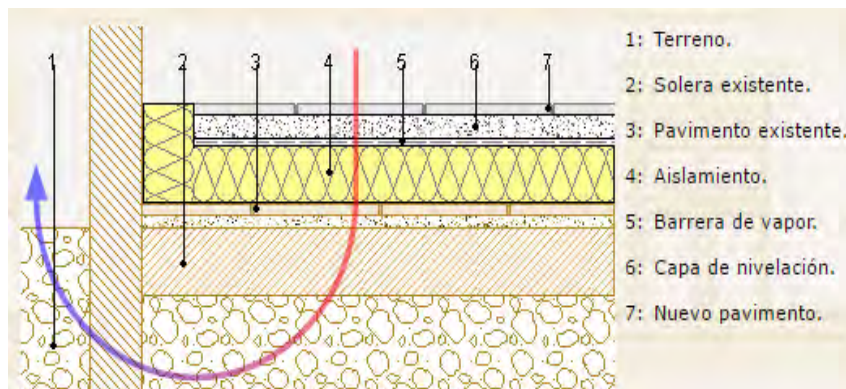
Il·lustració 63-CT del paviment planta baixa millorats-FP-2017

Aconsegüim reduir la transmitància tèrmica de $U= 0,97$ w/m²K de l'estat original a $U= 0,48$ w/m²K una vegada aïllats el paviment.

2.8.2.1.1 AÏLLAMENT EN PAVIMENT PLANTA BAIXA

- Panell rígid de poliestirè extruït de 60 mm., resistència a la compressió ≥ 300 kPa,
- Barrera de vapor de film de polietilè de baixa densitat (LPDE) de 0,2 mm..
- Capa d'anivellament de 40 mm. de morter auto anivellant.
- Paviment de parquet

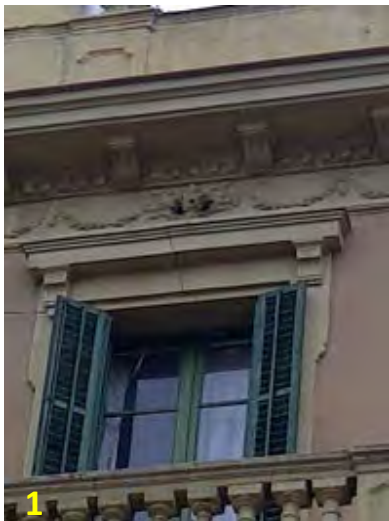
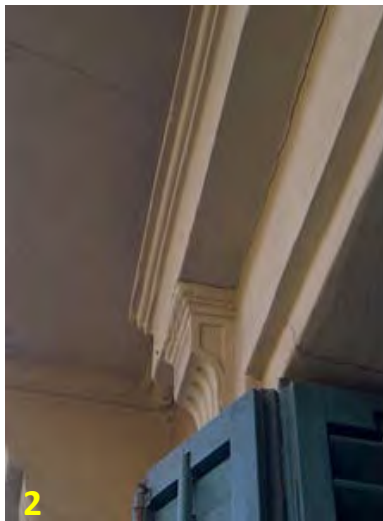
Fotografies 1 - 2

Esquerdes a llindes.

Col·locació de grapes d'acer en barres corrugades B 500 S, en zones amb fissures, de D. 6 mm. cada 10 cm. i encaix de 5 cm. a parament mitjançant perforació amb trepant i posterior reblert amb morter polimèric de ciment amb resines sintètiques i fibres, fluid i de retracció controlada, col·locació d'armadura amb malla de fibra de vidre revestida de PVC de 6x5 mm i densitat 484 g/m². arrebossat reglejat amb morter sense additius, mixt 1:2:10 elaborat a l'obra, amb acabat planxat, i pintura plàstica amb 2 mans.

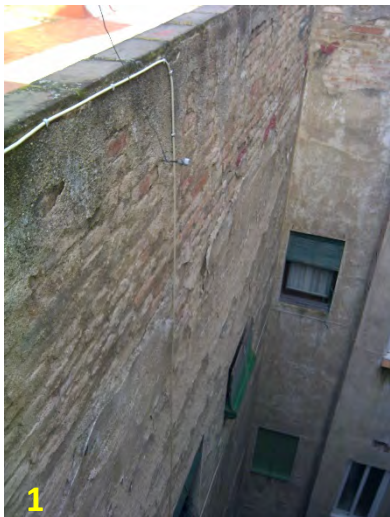
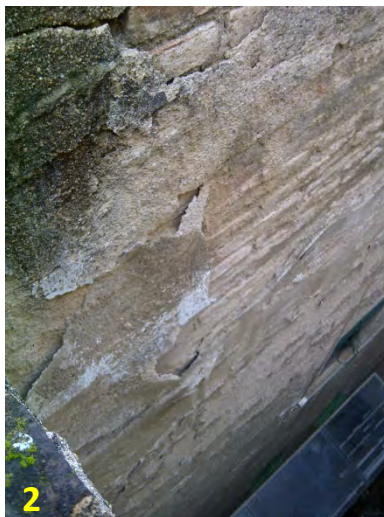
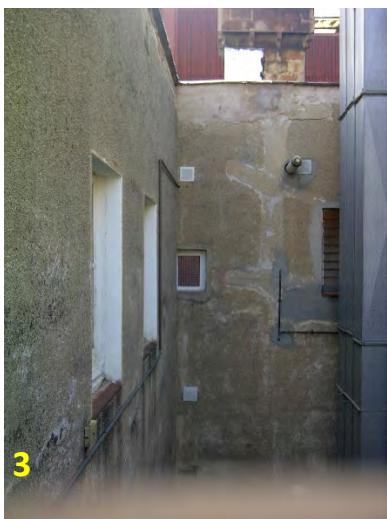
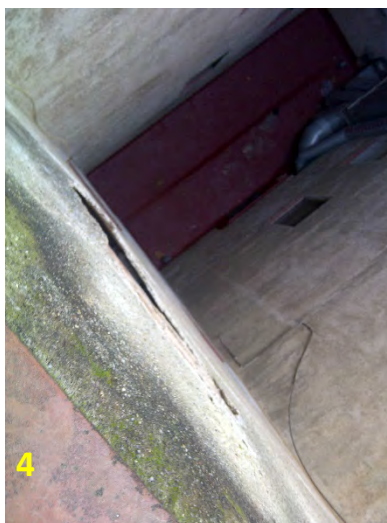
Fotografies 1 - 4

Meteorització, despenjaments i bufades del revestiment

Col·locació de grapes d'acer en barres corrugades B 500 S, en zones amb fissures, de D. 6 mm. cada 10 cm. i encaix de 5 cm. a parament mitjançant perforació amb trepant i posterior reblert amb morter polimèric de ciment amb resines sintètiques i fibres, fluid i de retracció controlada, col·locació d'armadura amb malla de fibra de vidre revestida de PVC de 6x5 mm i densitat 484 g/m².

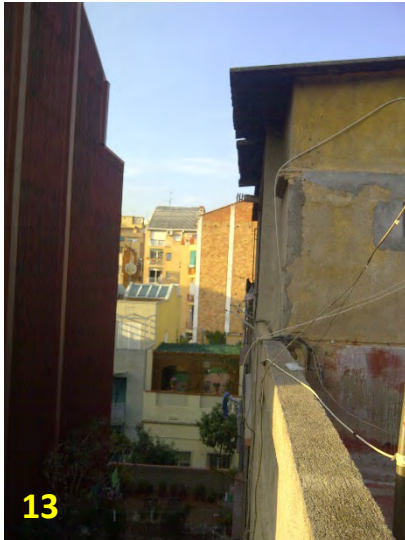
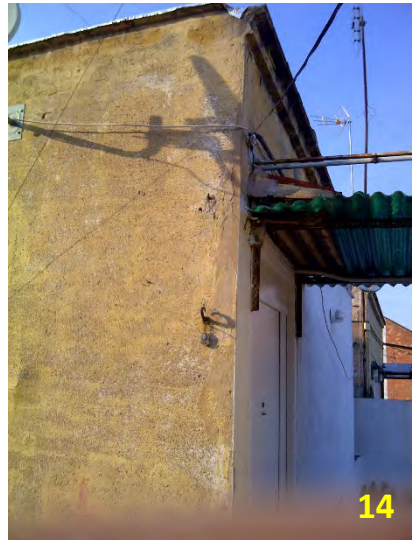
Fotografies 1 - 9

Mala praxis en la impermeabilització de la coberta, s'ha apedaçat mitjançant intervencions sense cap supervisió tècnica.

Impermeabilització de terrassa amb capa de protecció de morter de ciment, membrana PN-1 segons la norma UNE 104402 d'una làmina, de densitat superficial 3,8 kg/m² formada per làmina de betum modificat LBM (SBS)-40-FV, amb armadura de feltre de fibra de vidre de 50 g/m² i feltre de polièster de 130 g/m², col·locada sobre capa de protecció de morter de ciment 1:6 elaborat a l'obra separadora amb geotèxtil format per feltre de polipropilè no teixit lligat mecànicament de 100 a 110 g/m², col·locat sense adherir, capa de protecció de morter de ciment 1:6 elaborat a l'obra i acabat amb un paviment format rajola ceràmica color vermell i de 28x14 cm, col·locada amb morter mixt 1:2:10, elaborat a l'obra, minvell contra parament, amb la part superior horitzontal i la inferior seguint el pendent, de rajola ceràmica fina, col·locada amb morter de ciment 1:6 prèvia neteja i sanejament de solera, inclou formació de mitjacanya matarracó de radi 6 cm, fet amb morter de ciment 1:6,, regata perimetral i minvell.

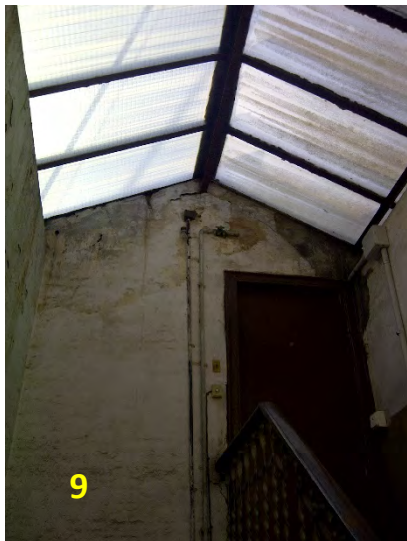
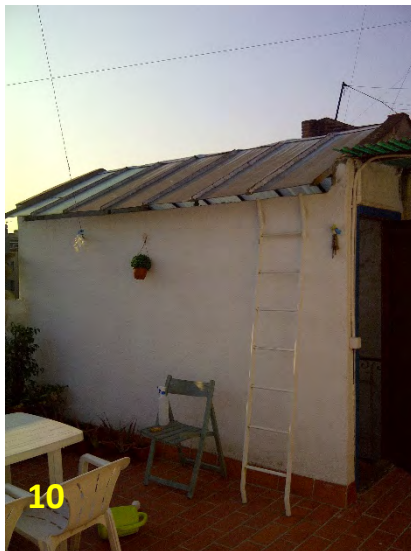
Fotografies 1-3

Revestiment en mal estat per l'ús sense realitzar manteniment ni conservació.

Col·locació de grapes d'acer en barres corrugades B 500 S, en zones amb fissures, de D. 6 mm. cada 10 cm. i encaix de 5 cm. a parament mitjançant perforació amb trepant i posterior reblert amb morter polimèric de ciment amb resines sintètiques i fibres, fluid i de retracció controlada, col·locació d'armadura amb malla de fibra de vidre revestida de PVC de 6x5 mm i densitat 484 g/m²., i pintat amb pintura acrílica dues mans.

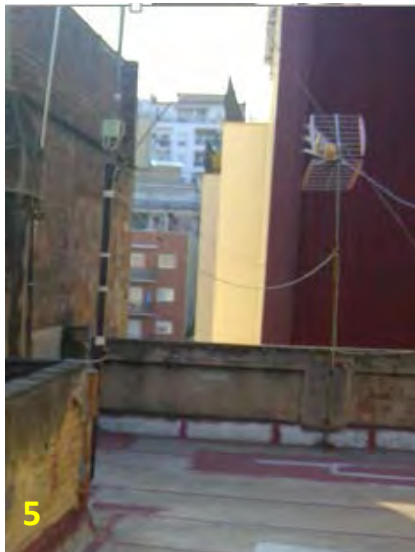
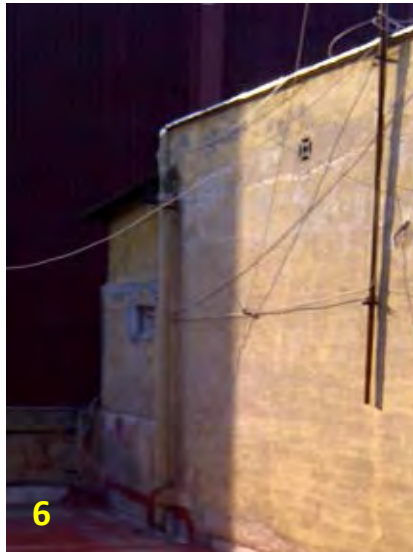
Fotografia 1

Ramals de plom en escomesa i distribució aigua potable.
