El presente trabajo se centra en la investigación del conjunto de la Real Fábrica de Loza y Porcelana de l'Alcora, fundada por el Conde de Aranda en 1726. Los objetivos perseguidos son desvelar el grado de conservación del edificio original y establecer líneas estratégicas generales para afrontar un futuro estudio de rehabilitación. La metodología se ha basado en el estudio in situ de uno de los edificios del conjunto, con el apoyo de los datos obtenidos en documentación histórica y bibliografía relacionada: se ha realizado el levantamiento gráfico y catas en paramentos, para buscar posibles revestimientos históricos. El material obtenido pone de manifiesto la pervivencia de uno de los edificios más relevantes del municipio de l'Alcora, la industria que definió su actual identidad.

Estudio de conservación, Patrimonio Industrial, catas arquitectónicas, revestimientos históricos, levantamiento gráfico, estudio previo.

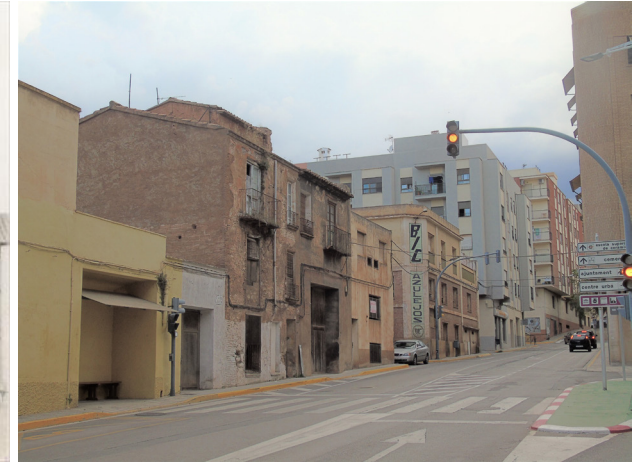
Figura II.4.1.2

Figura II.4.1.2. Fotografía comparativa del estado actual (Fuente: elaboración propia)

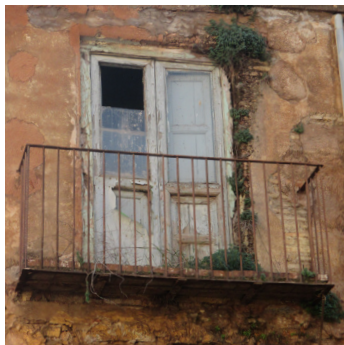
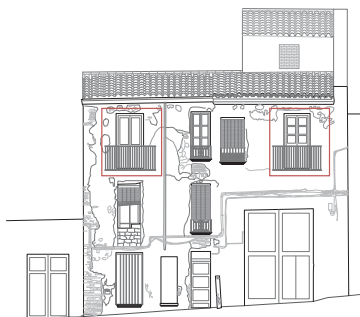
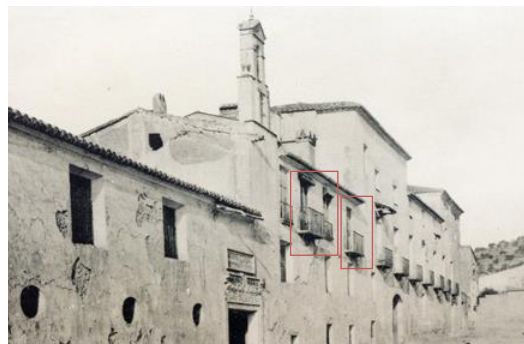
1 Balcón de forja

Balcón con estructura de forja con tornapuntas. Pavimento de azulejo de 1 palmo sin ornamentación. Barandilla de forja formada por barrotes verticales de sección cuadrada colocados a 45° y remachados a una pletina superior y otra inferior.

Inicio del siglo XIX. Por sus características y posición, estos huecos, con los correspondientes balcones fueron construidos durante la última ampliación de la Real Fábrica, en la que se construyó la Casa-Palacio de los Híjar.

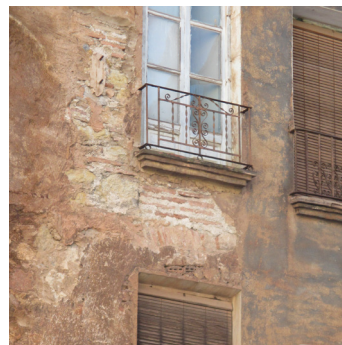
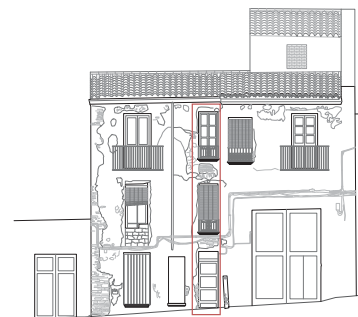
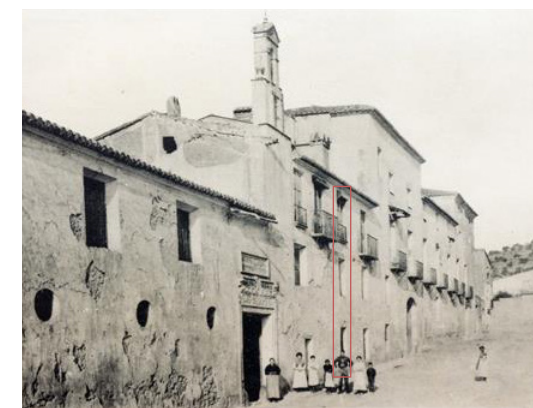
2 Franja vertical de puerta y ventanas

Huecos practicados a lo largo de una franja vertical: puerta de acceso y dos ventanas.

Las ventanas cuentan con alféizar de losa y protección de forja con algunas barras retorcidas y decoración en el centro.

En las imágenes históricas aparecen los huecos, pero únicamente se aprecia protección con la decoración central en el hueco superior. Por lo tanto, se entiende que los huecos son de **mediados del siglo XIX**, y la protección del hueco intermedio ha sido colocada a posteriori, reutilizada de otro hueco.

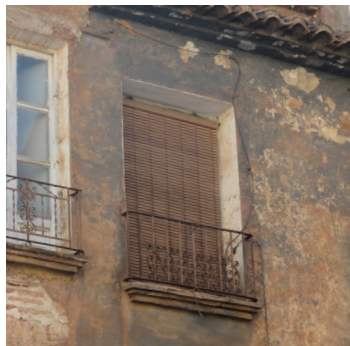
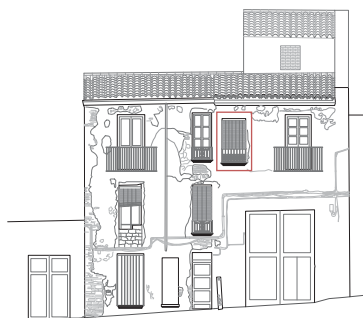
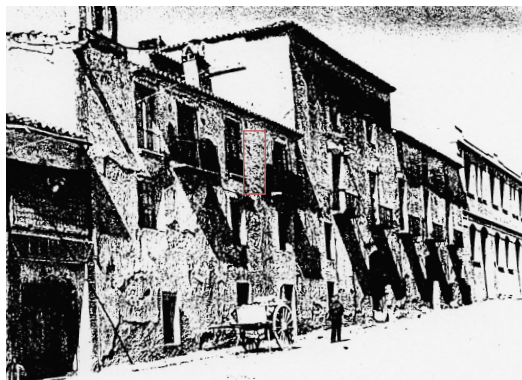
3 VENTANA EN SEGUNDA PLANTA

Hueco de ventana situado en la segunda planta con alféizar de losa y protección de forja con decoración en la mitad inferior.

No aparece en planos históricos, ni en las fotografías de 1919 y 1945.

Siglo XX. Gracias a la fotografía de 1945 se sabe que este hueco es posterior a esa fecha, pues no aparece en la imagen.

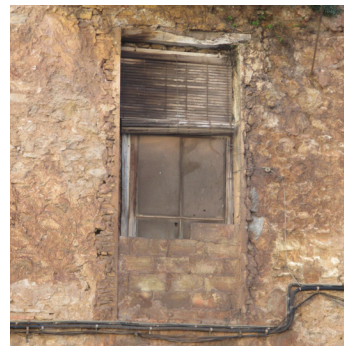
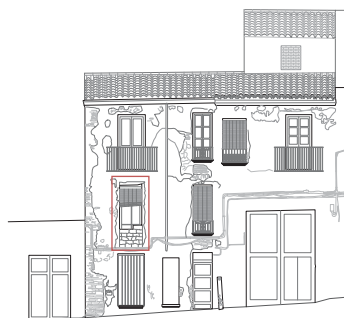
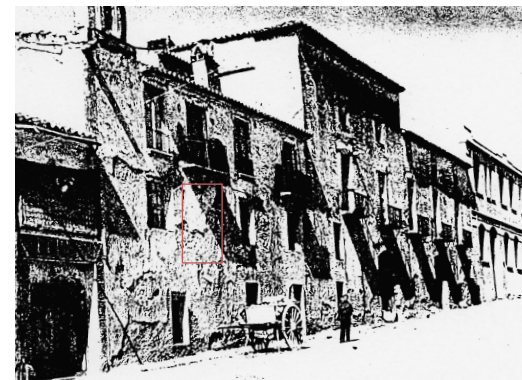
4 VENTANA EN PLANTA PRIMERA

Hueco de ventana situado en la primera planta con dintel de madera y tapiado hasta una altura aproximada de 90 cm.

No aparece en planos históricos, ni en las fotografías de 1919 y 1945.

Siglo XX. Gracias a la fotografía de 1945 se sabe que este hueco es posterior a esa fecha, pues no aparece en la imagen.

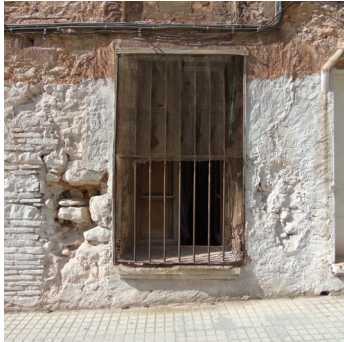
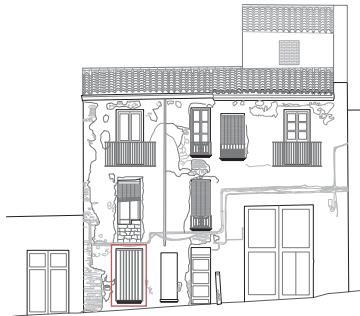
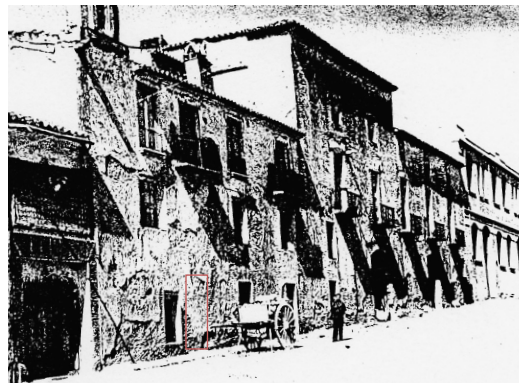
5 VENTANA EN PLANTA BAJA

Hueco de ventana con alféizar de losa y rejería de forja con barrotes a 45°.

No aparece en planos históricos, ni en las fotografías de 1919 y 1945.

Siglo XX. Gracias a la fotografía de 1945 se sabe que este hueco es posterior a esa fecha, pues no aparece en la imagen. Posiblemente, la rejería sea reutilizada de un hueco anterior.

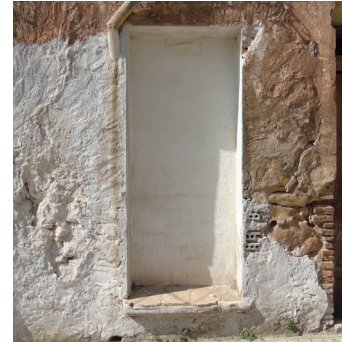
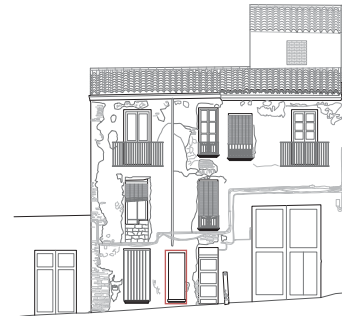
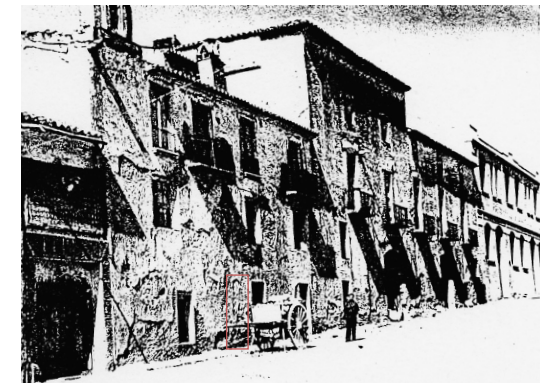
6 VENTANA EN PLANTA BAJA

Hueco totalmente tapiado con alféizar de losa.

No aparece en planos históricos, ni en las fotografías de 1919 y 1945.

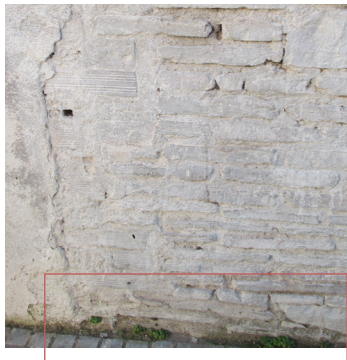
5 VENTANA DEL SEMISÓTANO

Posible huella de un arco de ventana del semi-sótano.

Siglo XVIII. Aunque no aparece en ningún documento posterior, es posible que la huella corresponda a uno de los huecos del semi-sótano cuya existencia, aunque hoy en día sea inaccesible, está documentada.

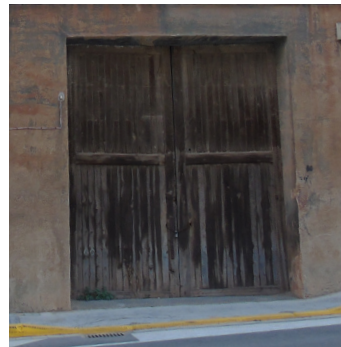
6 PUERTA DE ACCESO PARA VEHÍCULOS

Hueco para paso de vehículos.

No aparece en planos históricos, ni en las fotografías de 1919 y 1945.

Siglo XX. En las fotografías históricas aparecen huecos de menor tamaño, que fueron sustituidos por el actual para acondicionar un gran espacio diáfano como aparcamiento de vehículos.

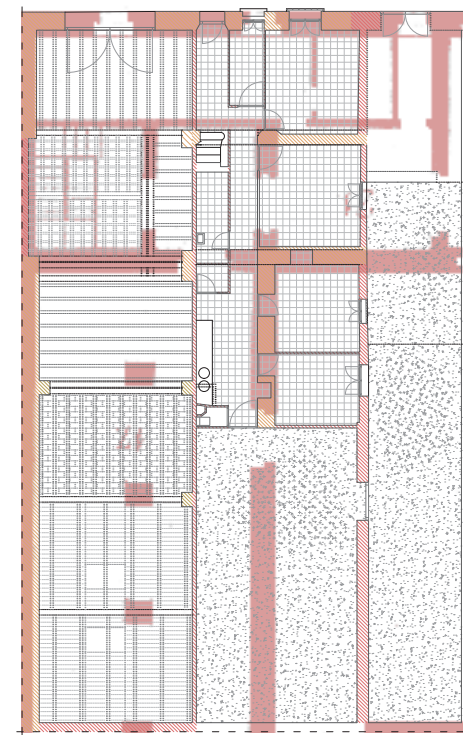
Figura. II.4.2.6. Plano de planta baja según estado actual (Fuente: elaboración propia). Superposición con Plano de 1805 del Intendente Delgado

La superposición del levantamiento gráfico del estado actual con el plano de Josef Delgado, de 1805, permite deducir los elementos desaparecidos.

Se han destruido los soportes de la nave lateral y los muros de planta baja y planta primera de la caja de la escalera principal. Destaca la destrucción de parte del muro portante recayente al patio central, así como un tramo del volumen de fachada principal.

Por otra parte, se observa una partición longitudinal en la nave lateral, en cuya franja resultante se han distribuido una nueva escalera y las cocinas.

Por último, se aprecia una ampliación de dos estancias sobre lo que fue una esquina del patio principal.

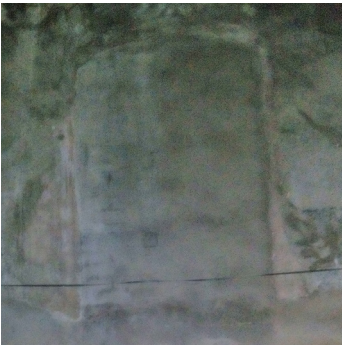
| 1 HUELLA DE VENTANA | |

| 1 HUELLA DE VENTANA | |
|--|--|
| | <p>DESCRIPCIÓN</p> <p>Se lee en el paramento la huella de una ventana con dintel de ladrillo en rosca tapiada.</p> |
| | <p>DATACIÓN</p> <p>1727. El único periodo en que este paramento ha funcionado como cerramiento exterior fue la etapa fundacional. Es muy probable que el momento de cegado sea a mediados del siglo XVIII, con el último periodo de ampliación (hasta 1805).</p> |

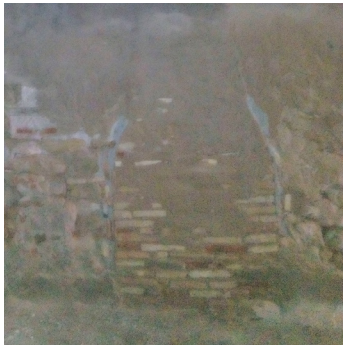
| 2 HUELLA DE UN HOGAR | |

| 2 HUELLA DE UN HOGAR | |
|---|--|
| | <p>DESCRIPCIÓN</p> <p>Se lee en el paramento la huella de una chimenea tapiada con fábrica de ladrillo.</p> |
| | <p>DATACIÓN</p> <p>Siglo XVIII. En el plano del Intendente Delgado no aparece grafiada ninguna chimenea en esta localización, por lo que se entiende que es anterior a 1805.</p> |

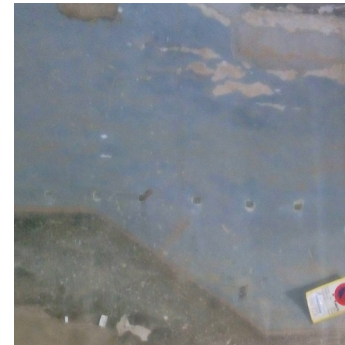
| 3 HUELLA DE FORJADO | |

| 3 HUELLA DE FORJADO | |
|--|--|
| | <p>DESCRIPCIÓN</p> <p>Se aprecian los extremos salientes del muro correspondientes a las viguetas de un forjado.</p> |
| | <p>DATACIÓN</p> <p>Siglo XX. Las viguetas se aprecian empotradas en el muro ya decorado de la escalera, por lo que necesariamente esta ya debía de estar derribada. Se supone que desapareció poco después de la Guerra Civil, así que la datación del forjado debe ser posterior.</p> |

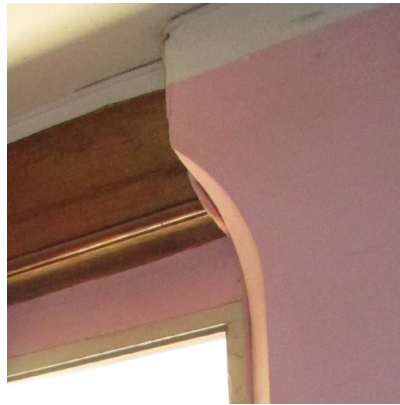
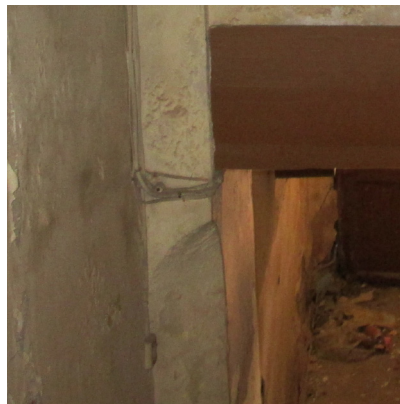
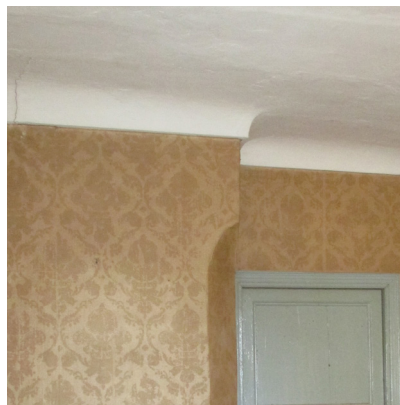
ELEMENTO: ENCUENTRO DE SOPORTES CON VIGAS

Singular ensanchamiento del soporte en su encuentro con la viga mediante una superficie curva.

Aparecen en los elementos estructurales de mampostería, de lo que se puede deducir que pertenecen al periodo fundacional de la Real Fábrica. Un aspecto curioso es la distinta localización en diferentes plantas: esto puede responder a una diferente distribución y carácter de las diferentes estancias.

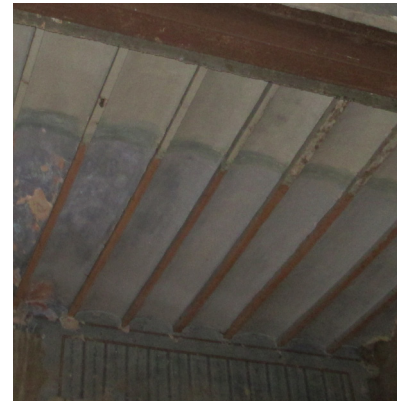
1

1. Forjado de revoltón
2. Forjado de rasilla
3. Forjado de fibrocemento

El cambio de tipología del forjado evidencia la evolución de esta parte del edificio: el forjado de revoltón pertenece al edificio original; el tramo de rasilla se trata de una ampliación posterior, seguramente del siglo XIX; y por último las placas de fibrocemento son una solución del siglo XX.

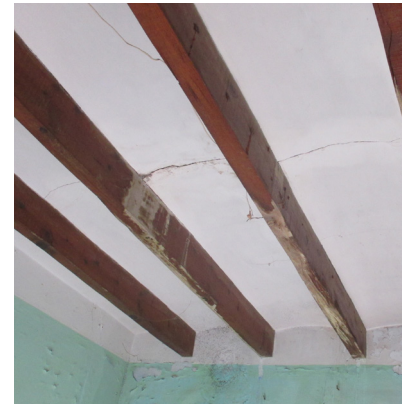
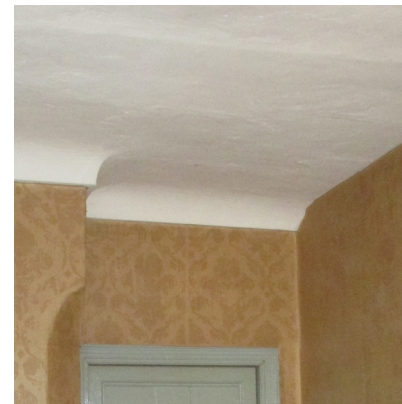
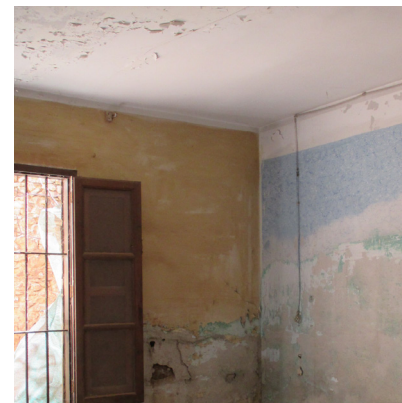
ELEMENTO: FALSOS TECHOS

Se encuentran estancias con el forjado visto y otras con falso techo. De estas últimas, el falso techo se encuentra con el paramento de dos formas diferentes: con moldura curva y sin moldura

En primer lugar, las estancias sin falso techo presentan una discontinuidad del revestimiento a poca distancia del forjado, de lo que se deduce que pudo haber un falso techo que se eliminó. Por otra parte, las estancias con falso techo con moldura curva se encuentran en la segunda planta, tanto en las estancias anexas a la Casa-Palacio como en las estancias de la Casa del Interventor. Esto destaca el carácter noble de la planta superior, en contraste con las inferiores, más modestas.

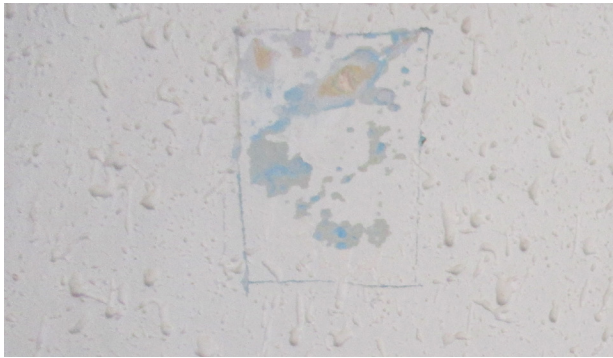
Figura II.5.3.1

En esta cata salieron a la luz un total de cinco capas bajo el revestimiento de gotelé en blanco: verde cal, azulete intenso, azul a la cal, ocre, verde a la cal y por último el paramento. (Fig. II.5.3.1)

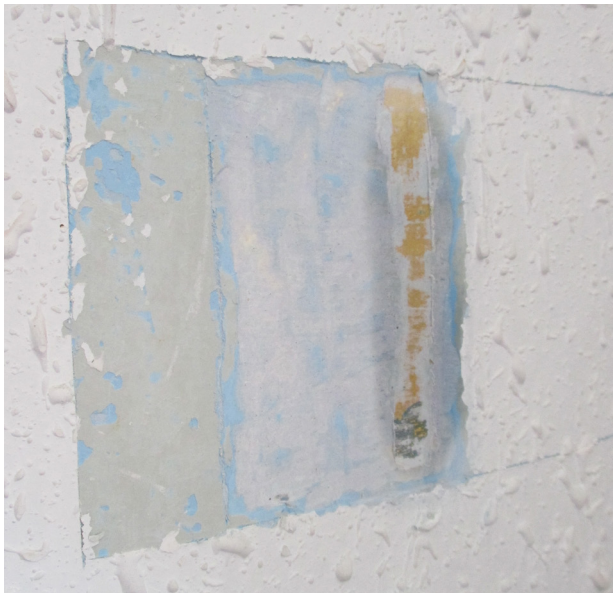
Figura II.5.3.2

4º. Para la adecuada visualización de los revestimientos presentes bajo la superficie, se debe realizar una cata donde queden, una al lado de otra, franjas con las capas consecutivas (de la más superficial a la más interna). (Fig. II.5.3.2)

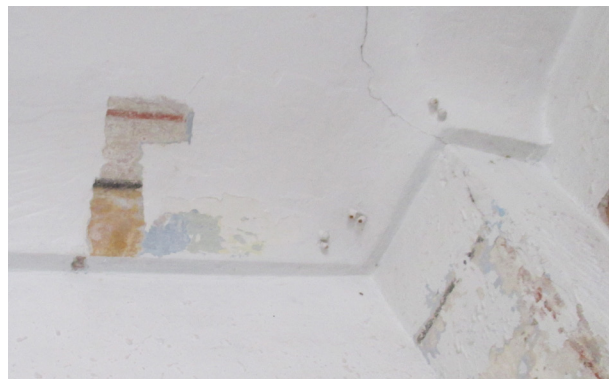
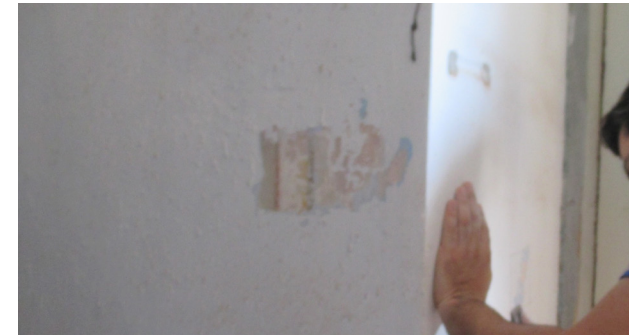
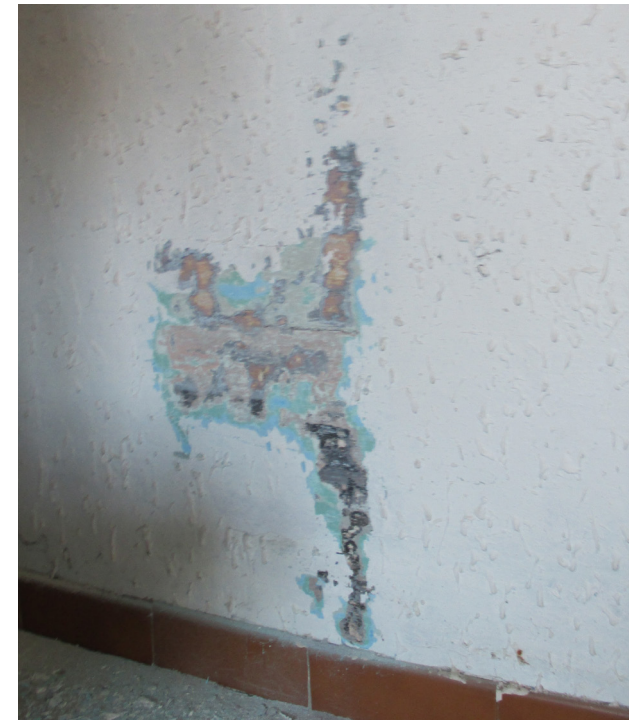
5º. A continuación se realizan inspecciones en lugares estratégicos como las molduras del falso techo, los laterales de los huecos o el zócalo. De este modo se encuentra la decoración original basada en encintados de varios colores (Fig II.5.3.4, II.5.3.5, II.5.3.6)

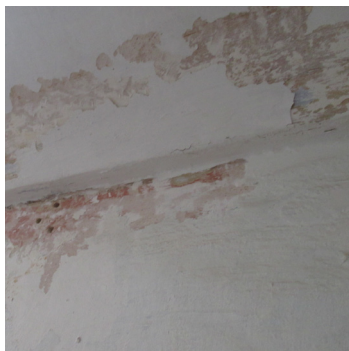
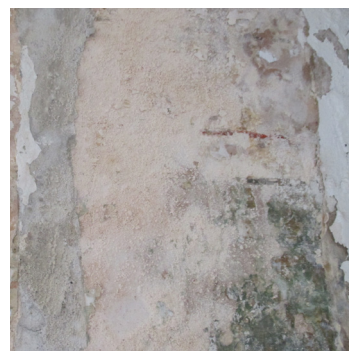
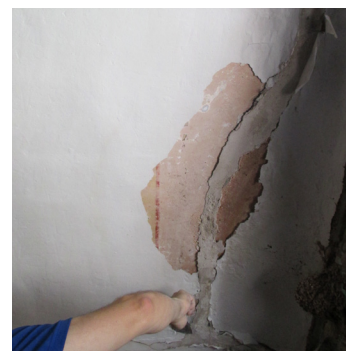
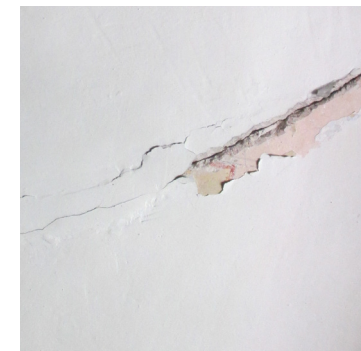
Las estancias ensayadas presentan la misma ornamentación que las ya citadas, pero en peor estado de conservación.

Los encintados desvelan una continuidad entre ambas estancias. No obstante, tal y como se ve en la imagen 4, aparece un quiebro en el enmarcado del falso techo que indica la presencia de un tabique desaparecido.

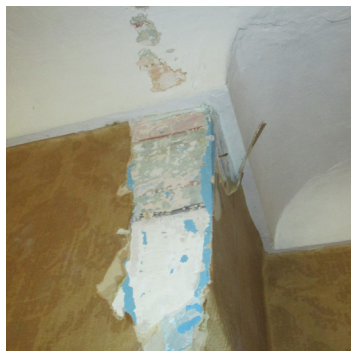
1

El salón de la *Casa del Interventor* también conserva la decoración original bajo el empapelado: pintura verde a la cal con encintado similar, esta vez incluyendo una franja rosada bajo la moldura.

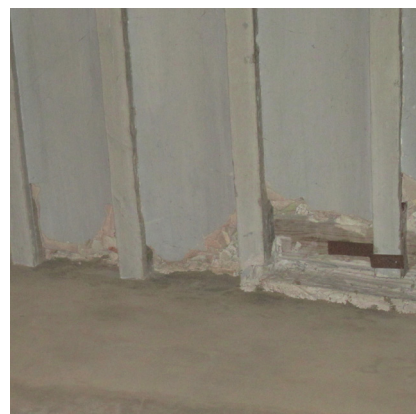
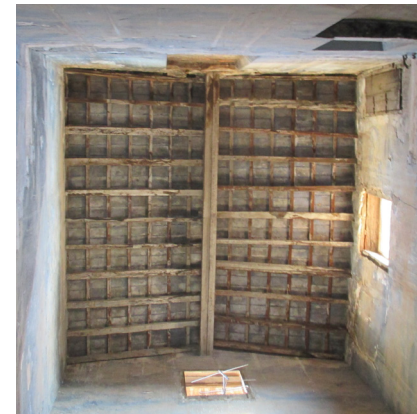
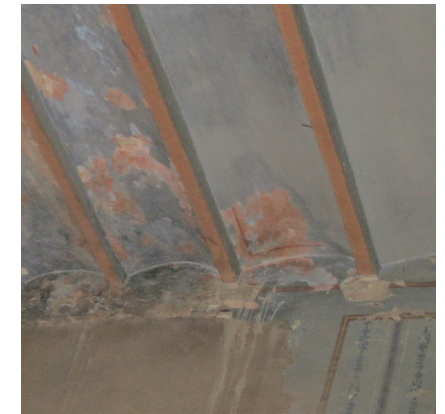
ESCALERA PRINCIPAL

Caja de la antigua escalera principal. Se conservan tres alzados en sus niveles 2º y 3º, y el cuarto alzado en toda su altura. Se aprecian pinturas del siglo XIX, siendo posible que existan otras anteriores bajo la superficie.

Se encuentran desaparecidos tres de los cuatro muros en planta baja y primera de la caja de escalera, dando como solución estructural el embrochalamiento con vigas metálicas.

- Daños estructurales en los forjados de revoltón
- Degradación de la madera causada por la humedad (hongos, insectos xilófagos, etc.)
- Degradación de las pinturas por falta de mantenimiento y acción antropológica.

Este elemento presenta un alto valor histórico y artístico, además de ser parte fundamental de la tipología edificatoria de la Casa-Palacio. Por otra parte, la decoración mural se encuentra en buen estado de conservación.

Recuperación espacial y de uso como comunicación vertical.

Consolidación de forjados; tratamiento de la madera contra agentes bióticos; acondicionamiento de la cubierta; limpieza y reparación de tejas; eliminación de elementos impropios como enlucidos de mortero de cemento; integración de elementos perdidos; limpieza, consolidación y acabado de lagunas en las pinturas.

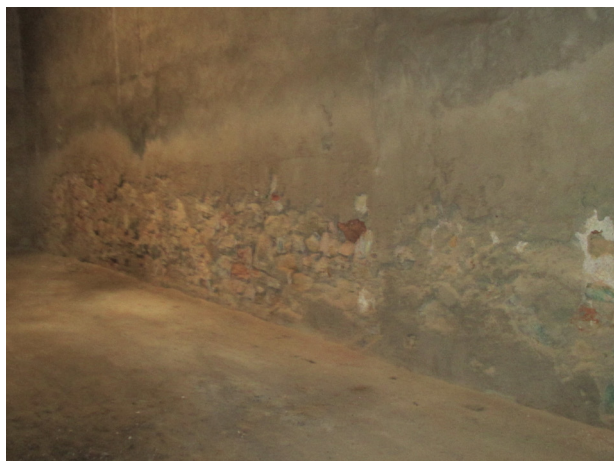
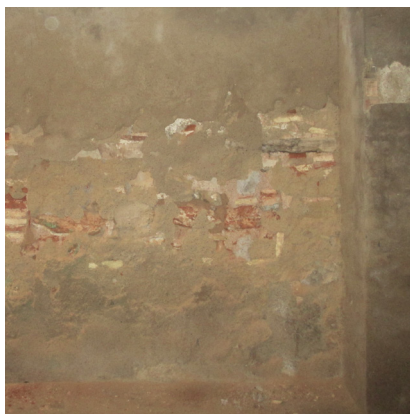
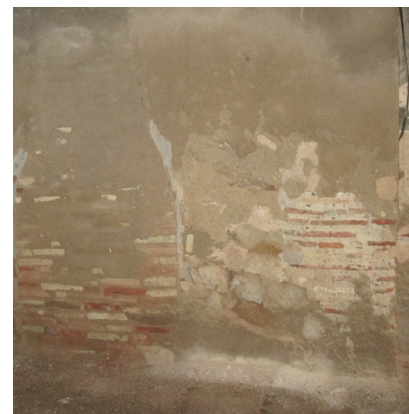
MURO FUNDACIONAL

Muro portante de mampostería, que formó parte del cerramiento exterior del edificio fundacional de 1727. En el tramo correspondiente a la caja de escalera fue sustituido por un muro de ladrillo que todavía conserva el revestimiento del XIX.

- Incompatibilidad de materiales (piedra - cemento)
- Ascensión de humedad por capilaridad con desprendimiento y eflorescencias.

Este elemento presenta un alto valor histórico y arquitectónico en cuanto a su pertenencia al edificio fundacional. Presenta varias huellas históricas y, en principio, no presenta problemas estructurales.

Eliminación de elementos impropios, colocación de dispositivos contra la ascensión de humedad por capilaridad, consolidación y rejuntado selectivo y revestimiento con material transpirable.

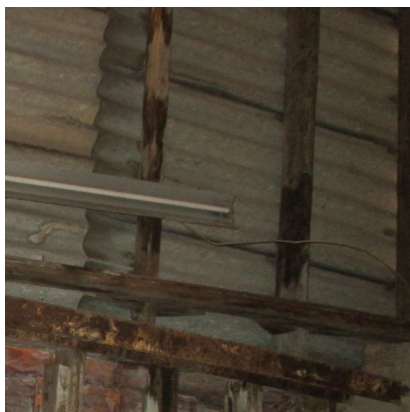
CUBIERTA S.XX

- Presencia de planchas de fibrocemento con posible composición tóxica.
- Degradación de la madera causada por la humedad.

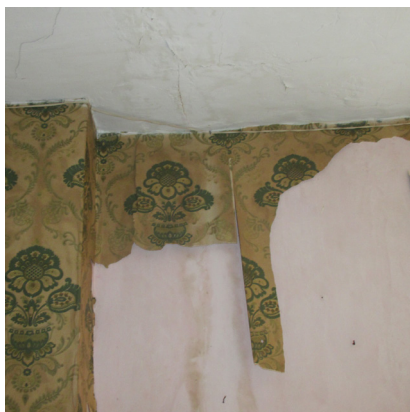
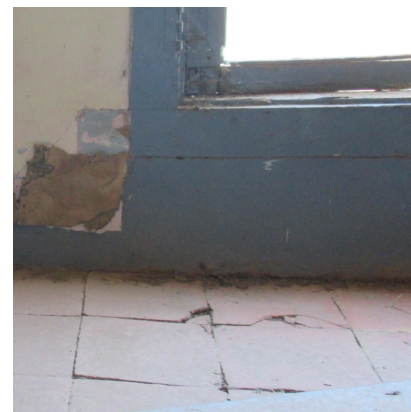
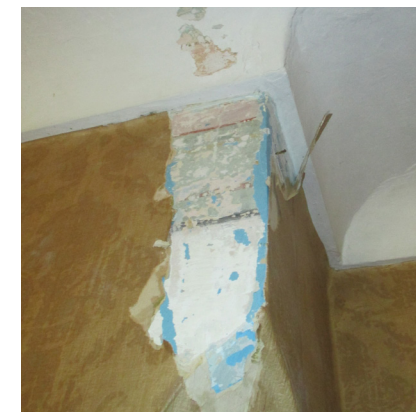
- Problemas estructurales de los forjados con grandes deformaciones.
- Indicios de presencia de insectos xilófagos.
- Falta de estanquidad y degradación causada por humedad de filtración.

Este espacio, por tratarse de parte de la vivienda del *Interventor*, tiene un alto valor histórico y arquitectónico. La presencia de los revestimientos históricos en aceptable estado de conservación le otorga, además, un alto valor artístico.

Reintegración espacial, reparación y tratamiento de los elementos estructurales del forjado y restauración de pavimentos originales.

Recuperación de los revestimientos históricos mediante la limpieza, consolidación y acabado de lagunas mediante la técnica del *rigatino*.

Tratamiento en fachada y cubierta para garantizar estanquidad: rejuntado y revestimiento con material transpirable en fachada y acondicionamiento con aislamiento e impermeabilización en cubierta.

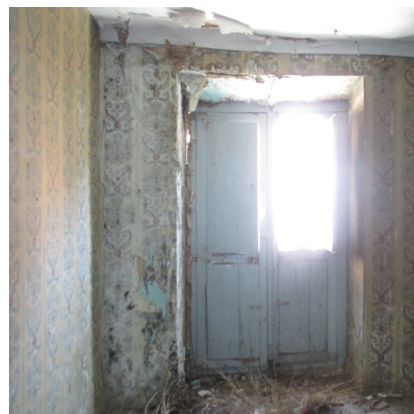
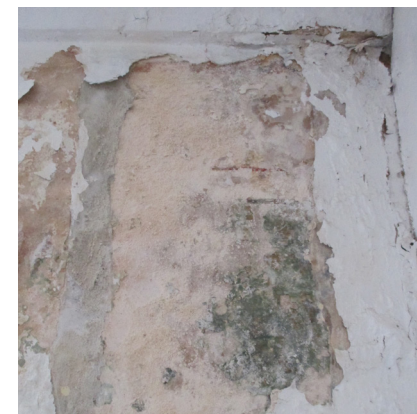
Este elemento presenta un alto valor histórico y artístico. Es una pieza fundamental en la materialización del organigrama de la Manufactura, además de tener una clara relación con la Casa-Palacio. Por otra parte, se encuentra en buen estado de conservación.

- Problemas estructurales de los forjados con grandes deformaciones.
- Presencia de agentes bióticos.
- Falta de estanquidad y degradación causada por humedad de filtración.

Reintegración espacial, reparación y tratamiento de los elementos estructurales del forjado y restauración de pavimentos originales.

Recuperación de los revestimientos históricos mediante la limpieza, consolidación y acabado de lagunas mediante la técnica del *rigatino*.

Tratamiento en fachada y cubierta para garantizar estanquidad: rejuntado y revestimiento con material transpirable en fachada y acondicionamiento con aislamiento e impermeabilización en cubierta.

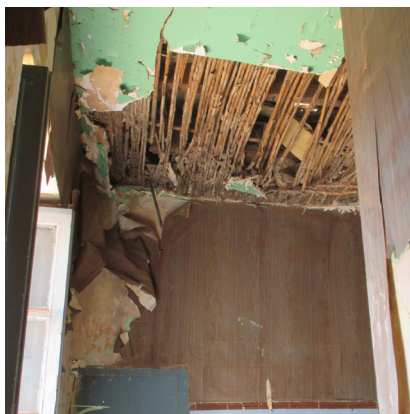
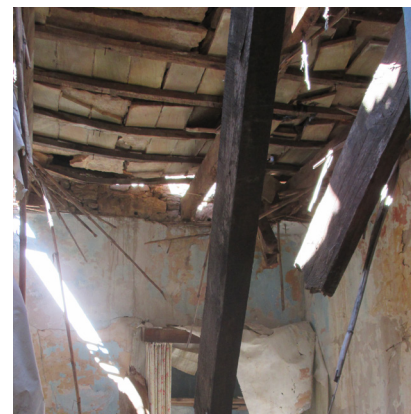
Estos espacios se encuentran en un avanzado estado de degradación, habiendo llegado a agotarse parte de la cubierta. Algunos elementos, como las carpinterías reutilizadas de una de las cocinas tienen un gran valor histórico, pues pertenecieron a la Casa-Palacio.

- Graves problemas estructurales
- Ausencia de estanquidad.

Se propone el rescate de los elementos de valor para su posible reutilización.

Reparación y acondicionamiento de la cubierta.

Eliminación de las cocinas e integración del espacio con un nuevo uso.

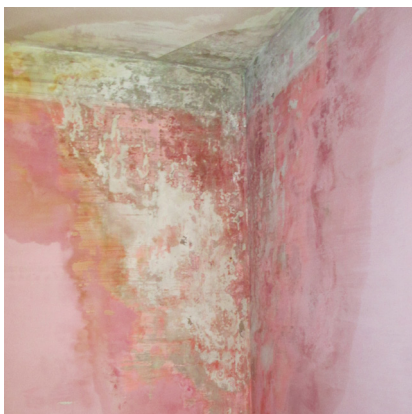
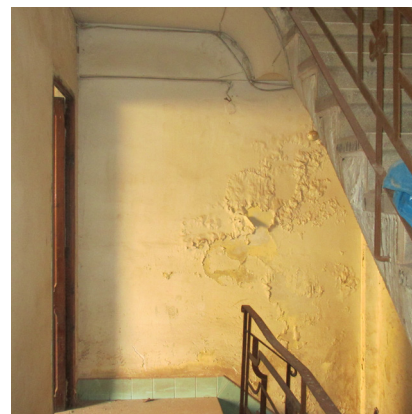
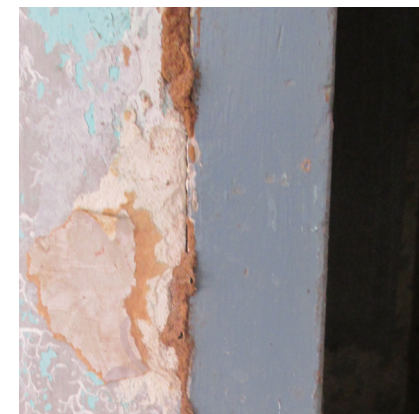
- Graves problemas causados por filtración de humedad por fachada: hongos e insectos xilófagos.

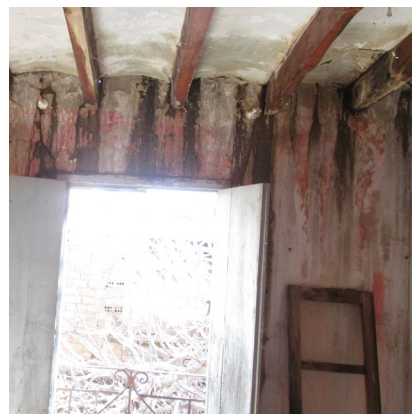
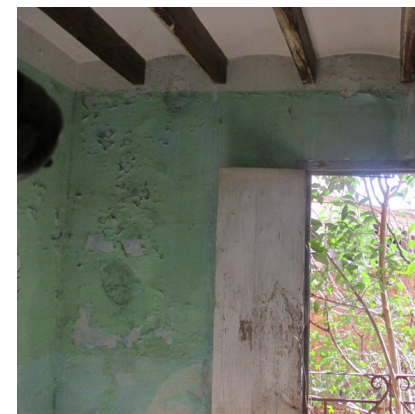
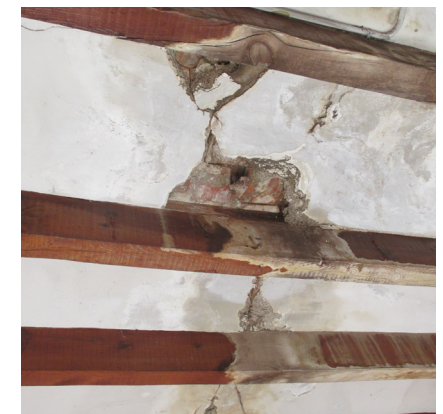
Carecen de valor histórico, artístico, arquitectónico o de otro tipo. Se encuentran en un estado avanzado de degradación.

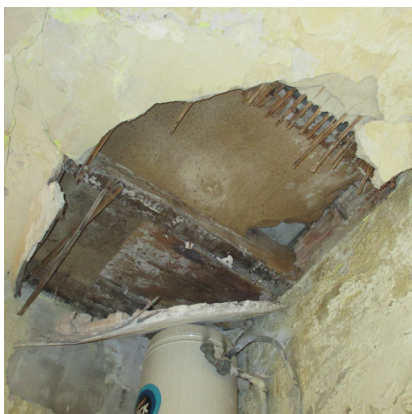
- Problemas de estabilidad manifestados en el falso techo.
- Degradación de revestimientos

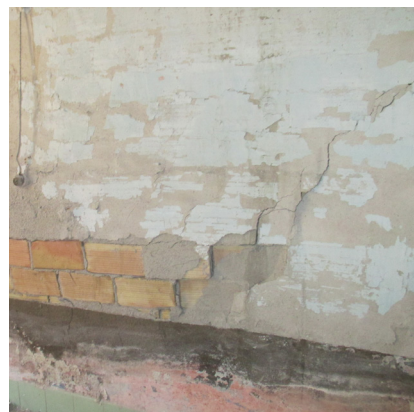
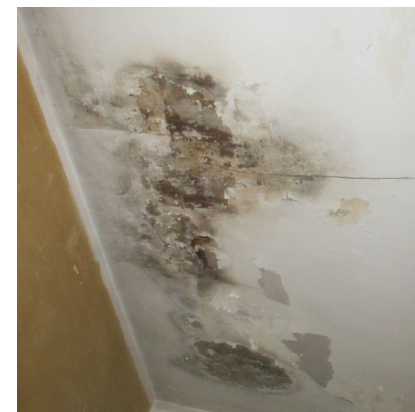
Carecen de valor histórico, artístico, arquitectónico o de otro tipo. Se encuentran en un estado avanzado de degradación.

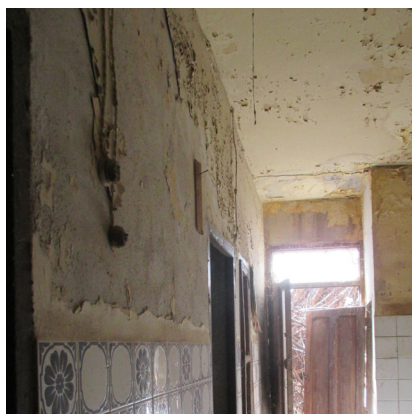
- Degradación de revestimientos y pavimentos.

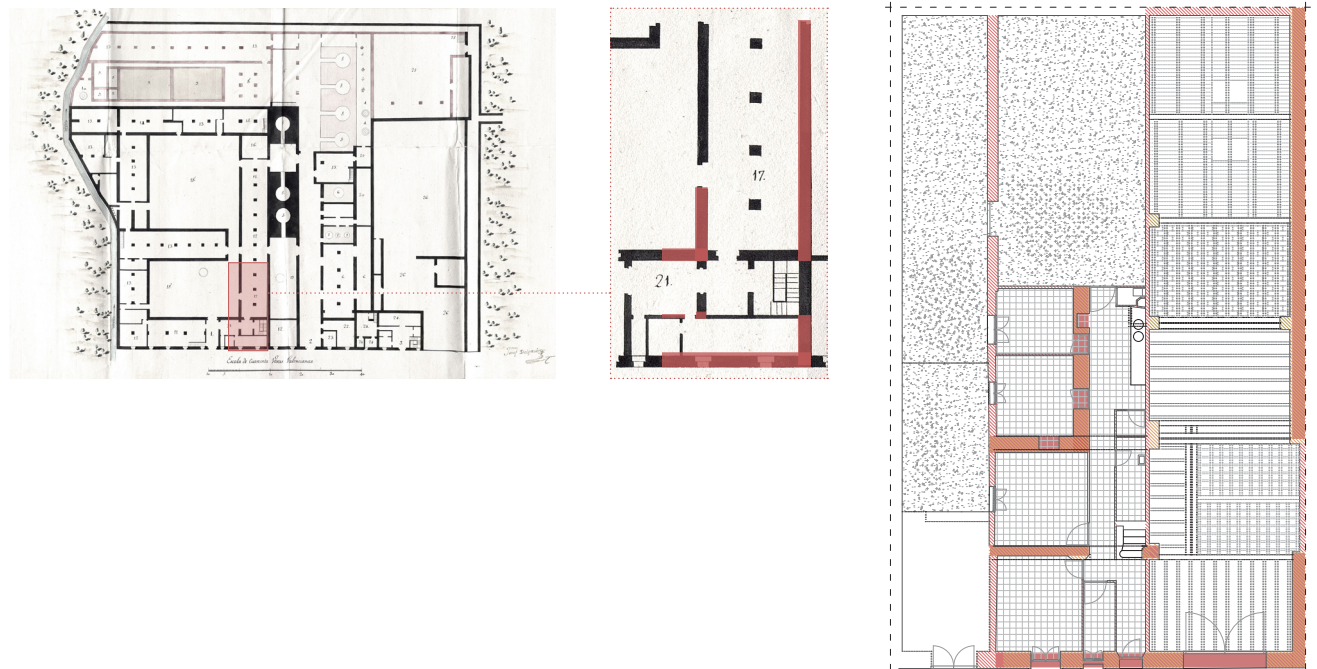
- **Actualmente se conserva un porcentaje considerable del edificio fundacional** de 1727, desmintiendo la creencia de que dicho edificio había desaparecido por completo. Permanecen algunos muros portantes de cerramiento, forjados y cubierta.

Figura. IV.1. Muros conservados del edificio fundacional (Fuente: elaboración propia)

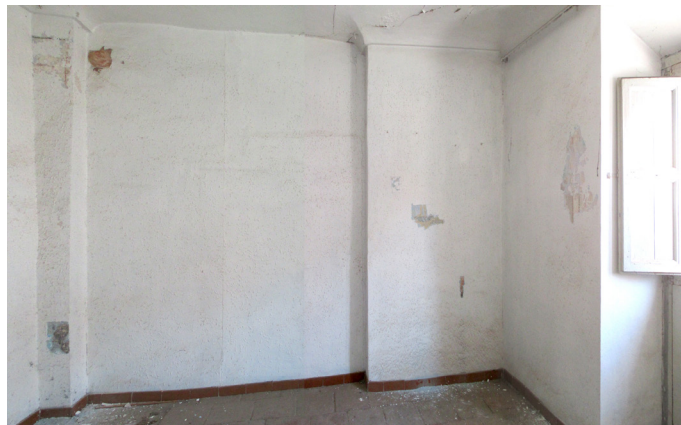
Figura. IV.6. Comparación estado actual-recreación de revestimiento histórico en 1805 (Fuente: elaboración propia)

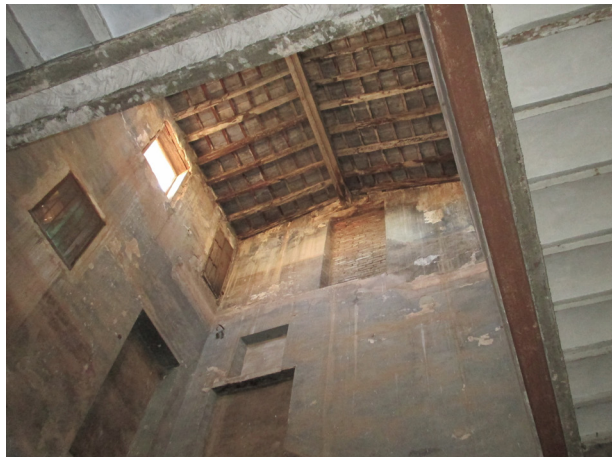
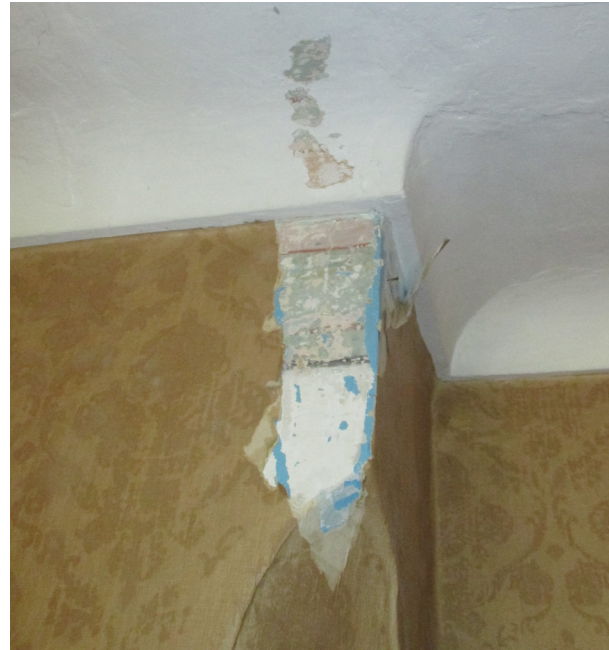
- Se han descubierto vestigios de la última ampliación de la Real Fábrica, en cuyo desarrollo tuvo lugar la construcción de la Casa-Palacio de los Condes de Híjar.

Fig. IV.7. Huellas de la última ampliación (Fuente: elaboración propia)
