ANEXO I. Fichas técnicas de la edificación Valenciana

TRABAJO FINAL GRADO
 Tutora:
 Gracia López Patiño

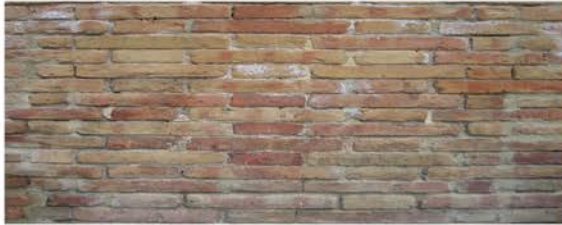
Imagen 8. Eflorescencias. Fuente propia.

- Ataque de ácidos.
- Eflorescencias.

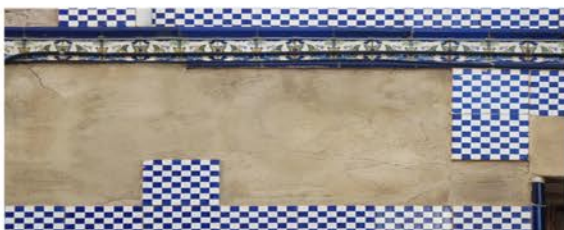
Imagen 20. Desprendimiento de piezas. Fuente propia.

- Rotura de piezas.
- Desprendimiento de piezas.
