LA VIVIENDA ROJA: DIAGNÓSTICO Y PROPUESTA DE INTERVENCIÓN

AUTOR:

Iris FLORES TERRÁDEZ

ESCOLA TÈCNICA SUPERIOR
ENGINYERIA
D'EDIFICACIÓ

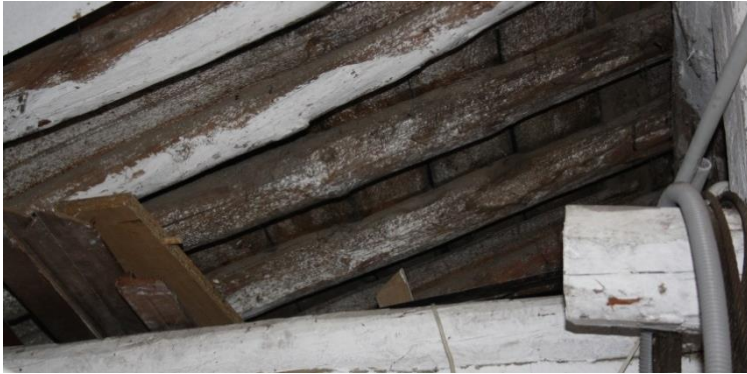
Por problemas de entrada de agua por la cubierta se colocó una placa ondulada de fibrocemento bajo las tejas para solucionar el problema.

Figura 34. Pares de madera. P.2. Fuente: Autor.

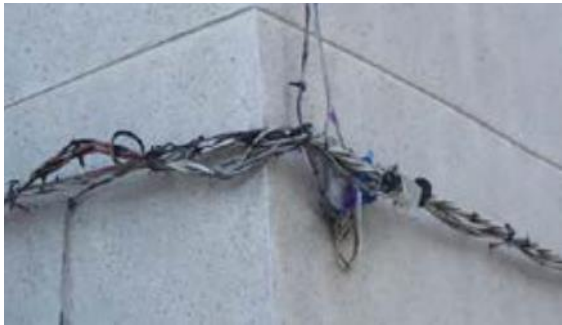
La instalación de electricidad es la forma de transformar y distribuir la energía eléctrica en la vivienda. En la vivienda la instalación está realizada con una instalación vista con tubos y en algunos sitios sólo los cables sin protección.

Figura 36. Instalación eléctrica fachada. Fuente: Autor.

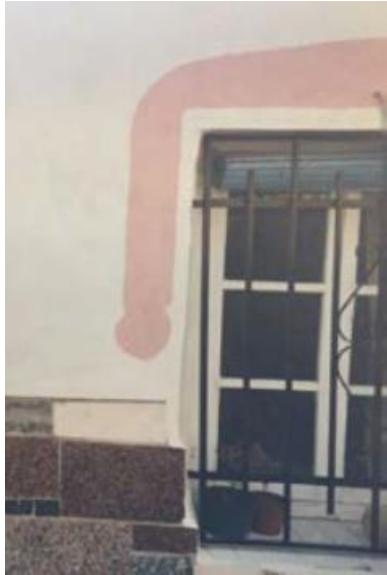
Anteriormente había un acabado de revestimiento tradicional de enfoscado y pintura. El problema fueron las continuas fisuras que salían con el tiempo.

Figura 44. Fachada anterior. Fuente: Autor.

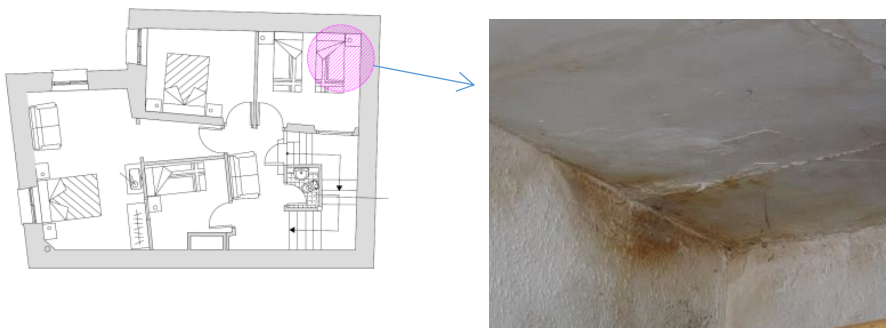
Las humedades por filtración están localizadas en una de las habitaciones y se crearon hace años cuando entraba agua por la cubierta. A día de hoy el problema de la cubierta está solucionado pero todavía se ve la mancha de humedad y el desgaste del revestimiento.

Figura 58. Humedades en una habitación en planta primera. 2017. Fuente: Autor.

Antes de solucionar el revestimiento se debe de analizar hasta qué punto está dañado el forjado ya que está realizado con vigas y tablas de madera y podría ser que no estuvieran en buen estado.

Como ya he nombrado, a causa de los materiales empleados para el forjado y los problemas de humedades, se debería de levantar el suelo de la planta segunda para comprobar el grado de daños y en su caso reforzarlo o reemplazar tanto las viguetas como las tablas de madera que estuvieran deterioradas.

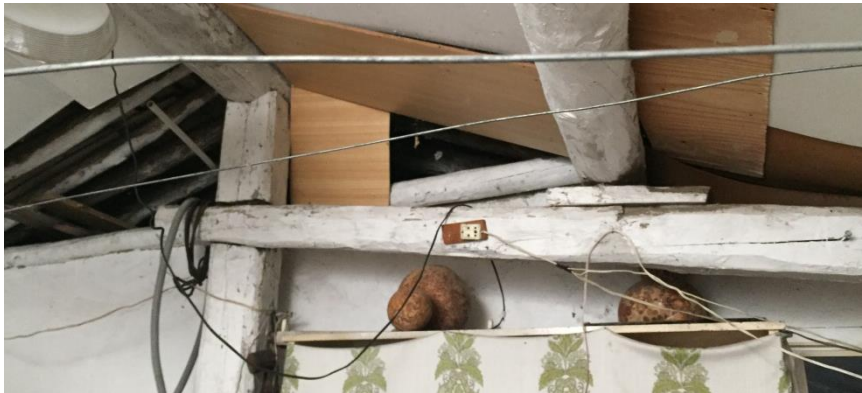
La instalación eléctrica actual está de origen. El cableado está a la vista y no en todos los tramos tiene tubos de protección por lo que se debería de reemplazar toda la instalación electricidad de la vivienda dándole más seguridad y adaptándola a las necesidades de la propuesta de intervención.

Figura 61. Instalación eléctrica en planta segunda. Fuente: Autor.

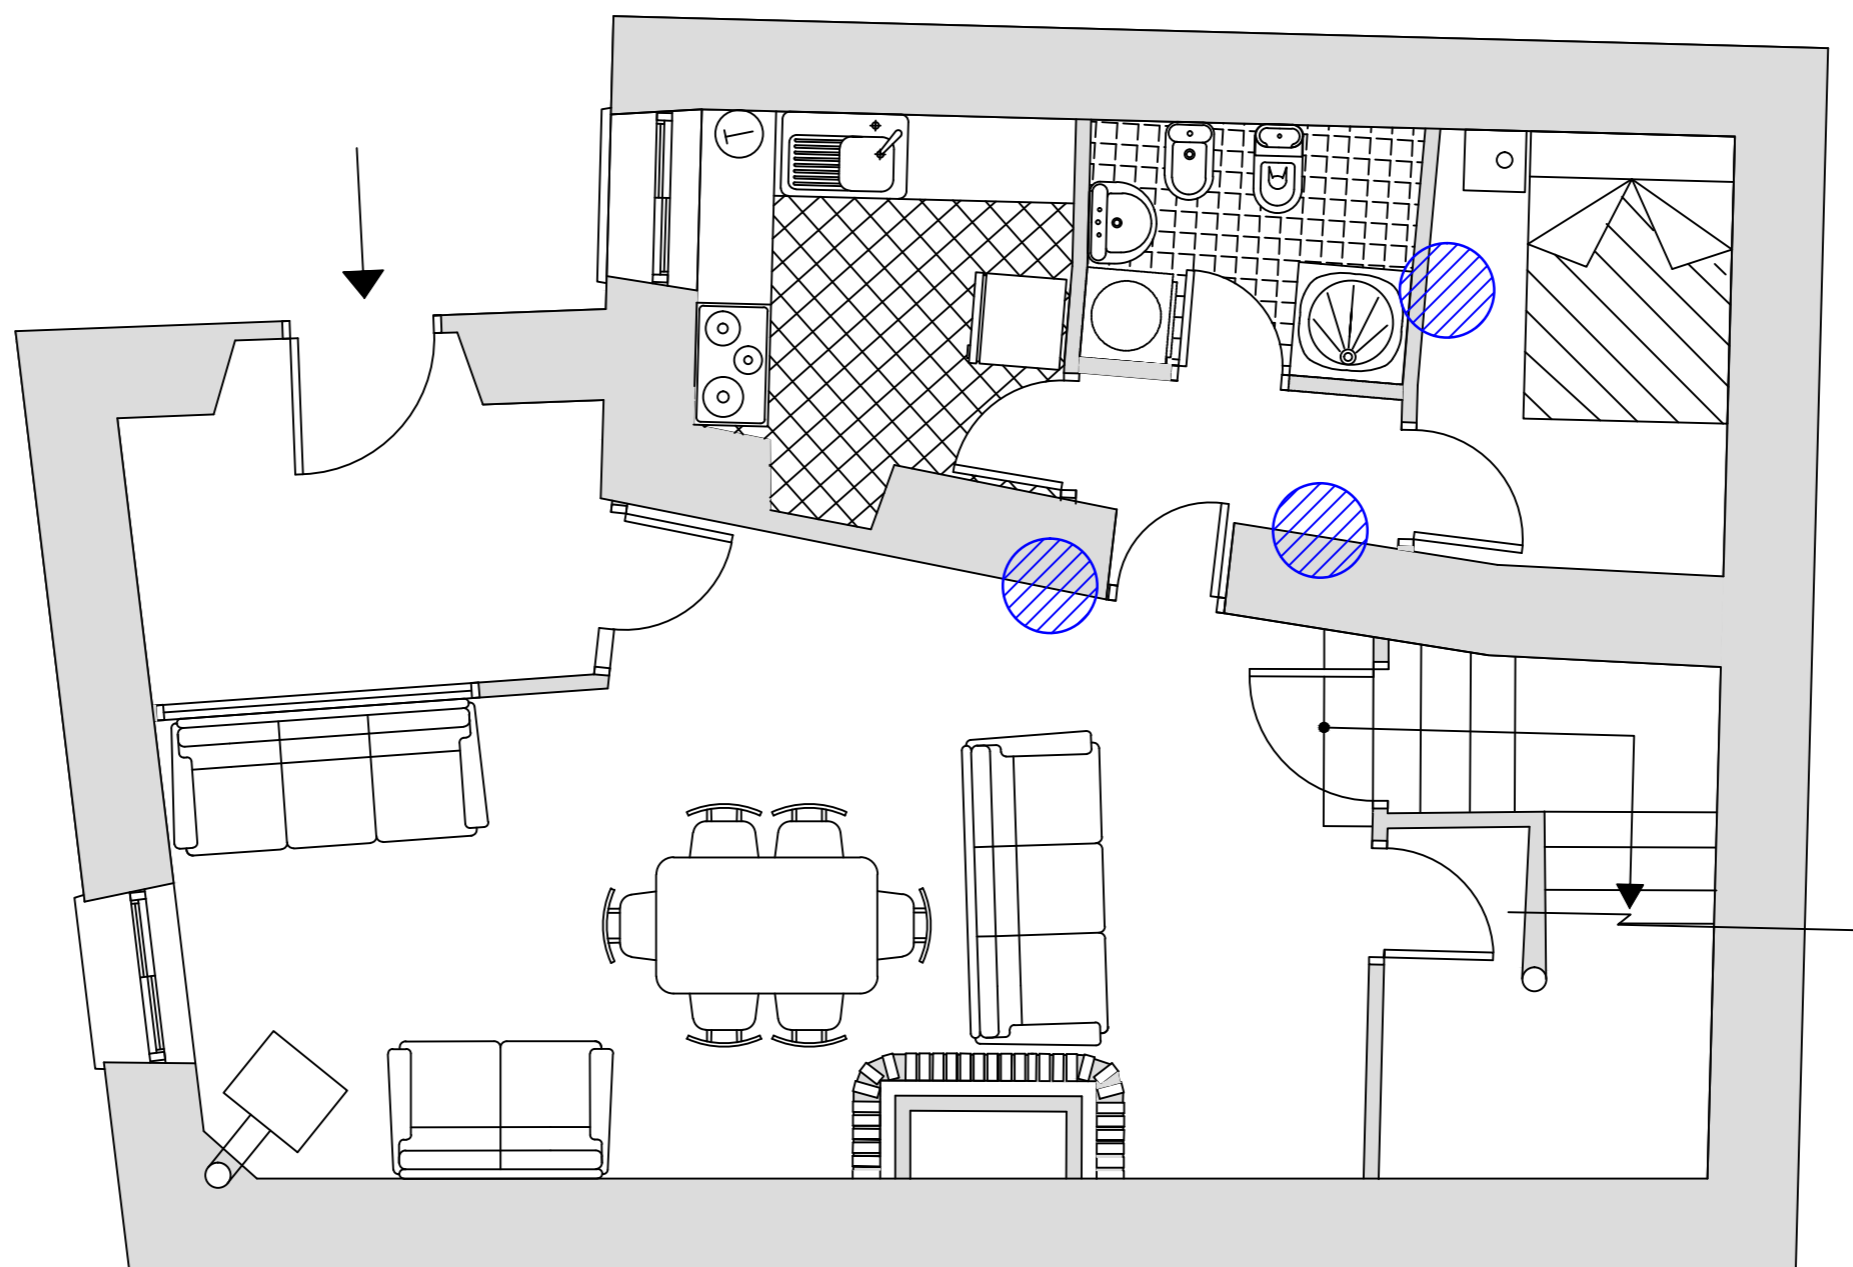
En planta baja las lesiones que se pueden observar son: Las humedades de los muros de carga, el desprendimiento de revestimientos verticales en distintos puntos y el desnivel del suelo que ha provocado desprendimientos del pavimento.

húmedas podría ser una rotura o pérdida de agua de alguna tubería de saneamiento o fontanería.

A los elementos que afecta directamente son a los muros y al revestimiento ya que con el tiempo lo deteriora y acaba desprendiéndose.

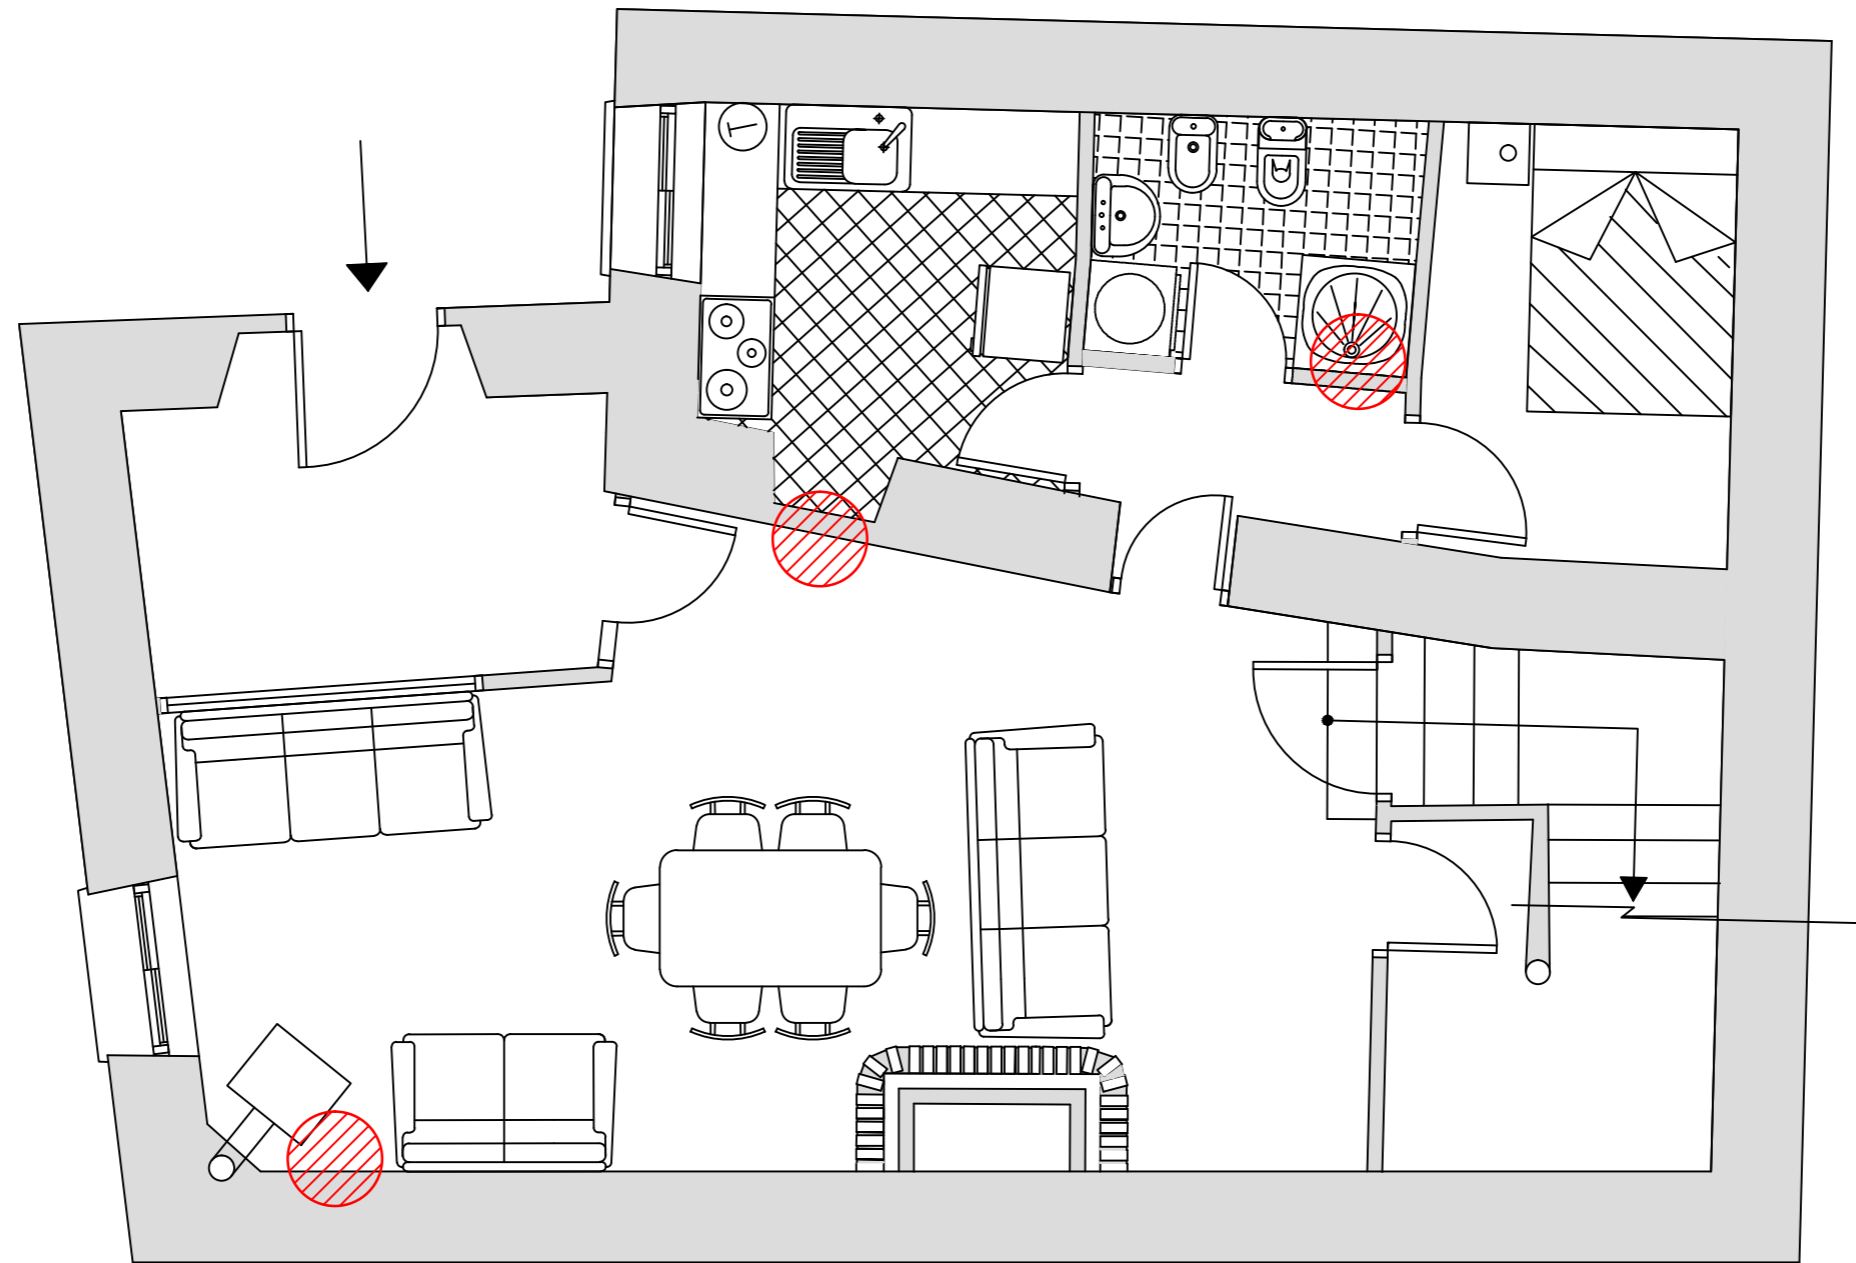
La causa del levantamiento puede ser el asiento diferencial de la cimentación a causa de la filtración de agua por la lluvia o incluso por alguna rotura de la instalación de saneamiento o fontanería.

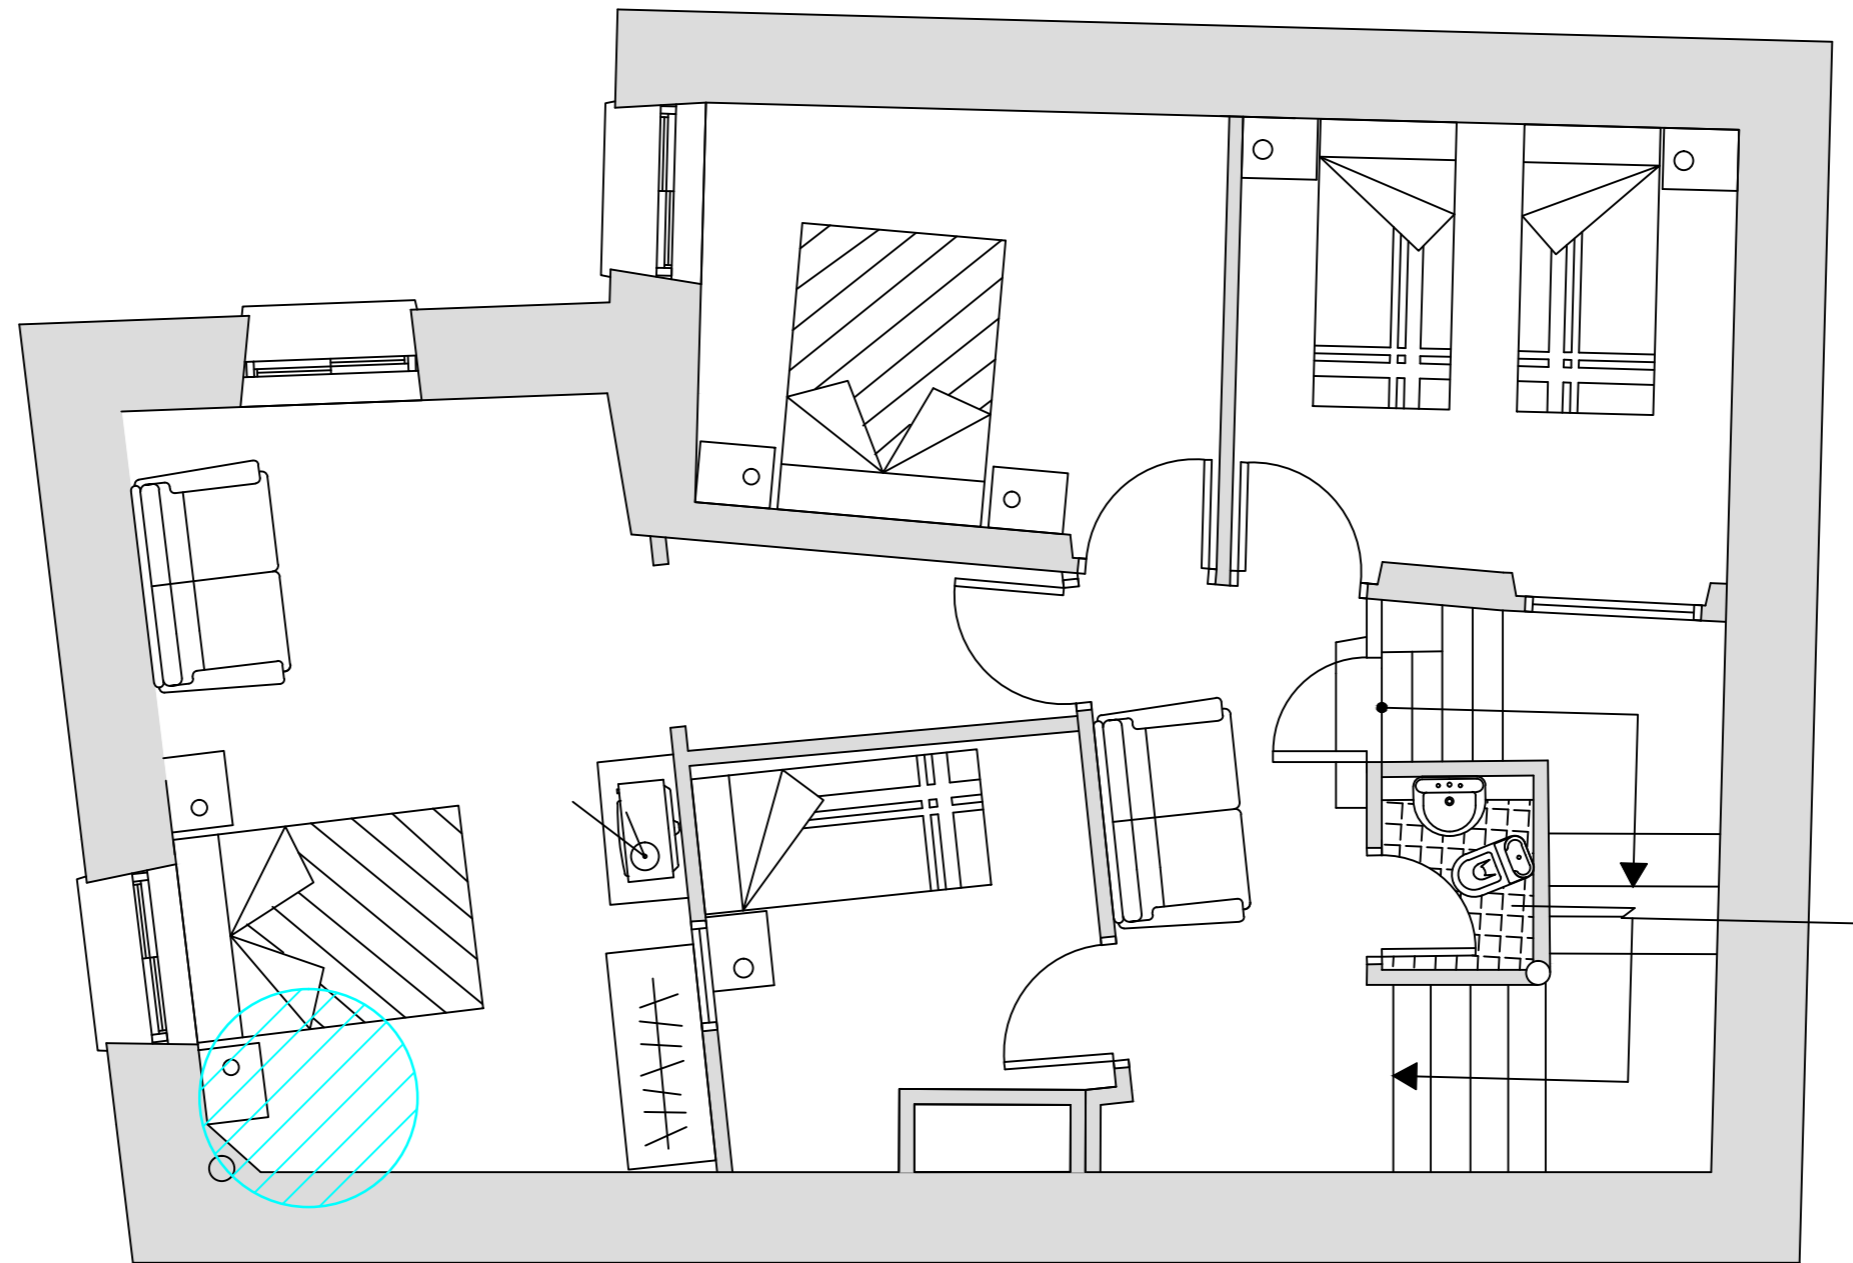
6.2.2 Fisuras/grietas y posibles fracturas
