RESTAURACIÓN DE LA CASA DOBLE DE LE CORBUSIER EN LA WEISSENHOFSIEDLUNG

RESTORATION OF LE CORBUSIER'S DOUBLE HOUSE IN WEISSENHOFSIEDLUNG

Arne Fentzloff¹ & Mark Arnold¹

¹Arquitectos / Architects. Architektur 109

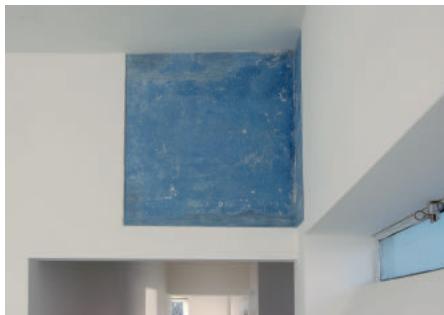
6

5. Pasillo en 2002
5. Corridor in 2002
6. Superficie azul
6. Blue surface
7. Superficie roja
7. Red surface
8. Deterioros ocasionados por la humedad en la caja de la escalera
8. Damage in the stair well caused by damp

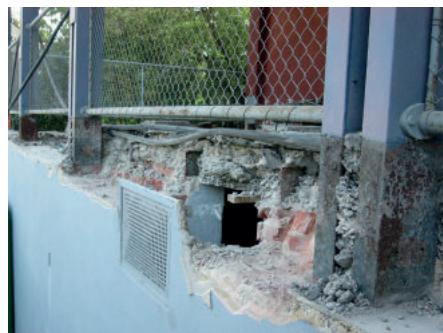
14. Pilar de acero y enlucido
14. Steel pillar and rendering

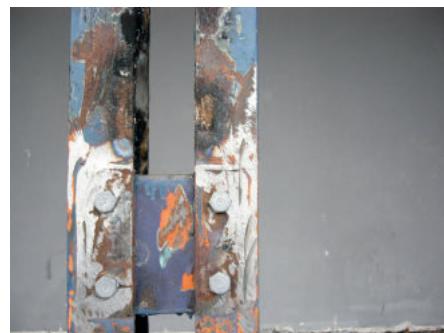
15. Arriostramiento del pilar de planta baja
15. Herringbone strutting on ground floor pillar

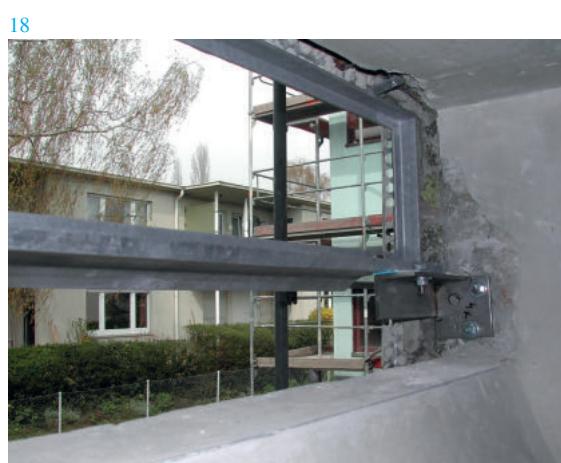
18

- 17. Reparación de ventana de madera
- 17. Repair of wooden window
- 18. Reparación de ventana de madera
- 18. Steel window

The window elements were repaired according to a catalogue of individualised measures and were put back in place. It was possible to commission the company that made them originally to per-

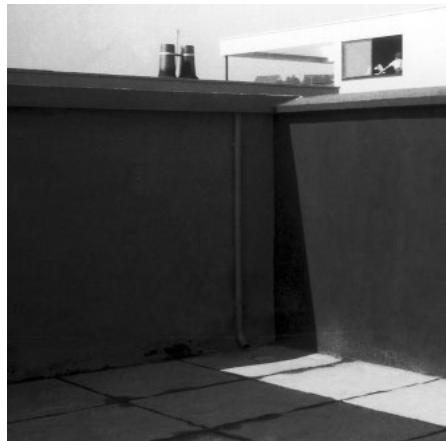
22

- 22. Elementos de hormigón
- 22. Concrete elements
- 23. Antepecho
- 23. Parapet

Como posibilidad alternativa, se retiraron las zonas defectuosas del mortero con un disco de corte a lo largo de unas guías dispuestas ortogonalmente, se tapó la zona adyacente con cinta adhesiva, y se terminó como un fragmento. Con las posteriores aplicaciones minerales de color se pudo llegar a una superficie que ópticamente se adaptaba bien a lo existente pero que, sin embargo, dejaba clara la reparación. Desde el punto de vista profesional, esta forma de proceder satisfacía los requisitos de la conservación arquitectónica y las exigencias de calidad de una restauración de fachadas lógica para un monumento. Las piezas prefabricadas del antepecho de las paredes exteriores de la fachada oeste y la pieza prefabricada sobre la pared divisoria de la Casa Doble, perfilada como doble canalón, están formadas por hormigón armado pigmentado de blanco. En la rehabilitación llevada a cabo en 1984, las piezas de hormigón armado dispuestas

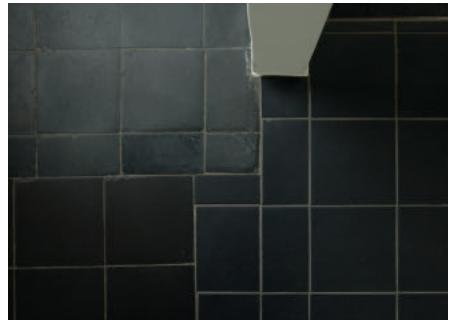
31. Baldosas
31. Paving tiles

lares, y las baldosas deterioradas se llenaron con una mezcla de polvo de baldosa y mortero de rejuntado. En las baldosas que estaban sueltas se retiraron las juntas y se les injectó un pegamento. La mezcla constituida por baldosas originales, baldosas de terrazo de los años 1950, y superficies de baldosas reconstruidas en la rehabilitación de 1984, resplandece con un nuevo brillo, constituyendo un mosaico de 78 años de historia de la construcción.
