Restauración de la fachada sur de Horní Hrad del castillo estatal de Český Krumlov*

Václav Gírsa, Miloslav Hanzl, Pavel Jerie y Dagmar Michoinová**

Palabras clave: restauración, fachada, técnicas tradicionales, cal, enlucidos, conservación

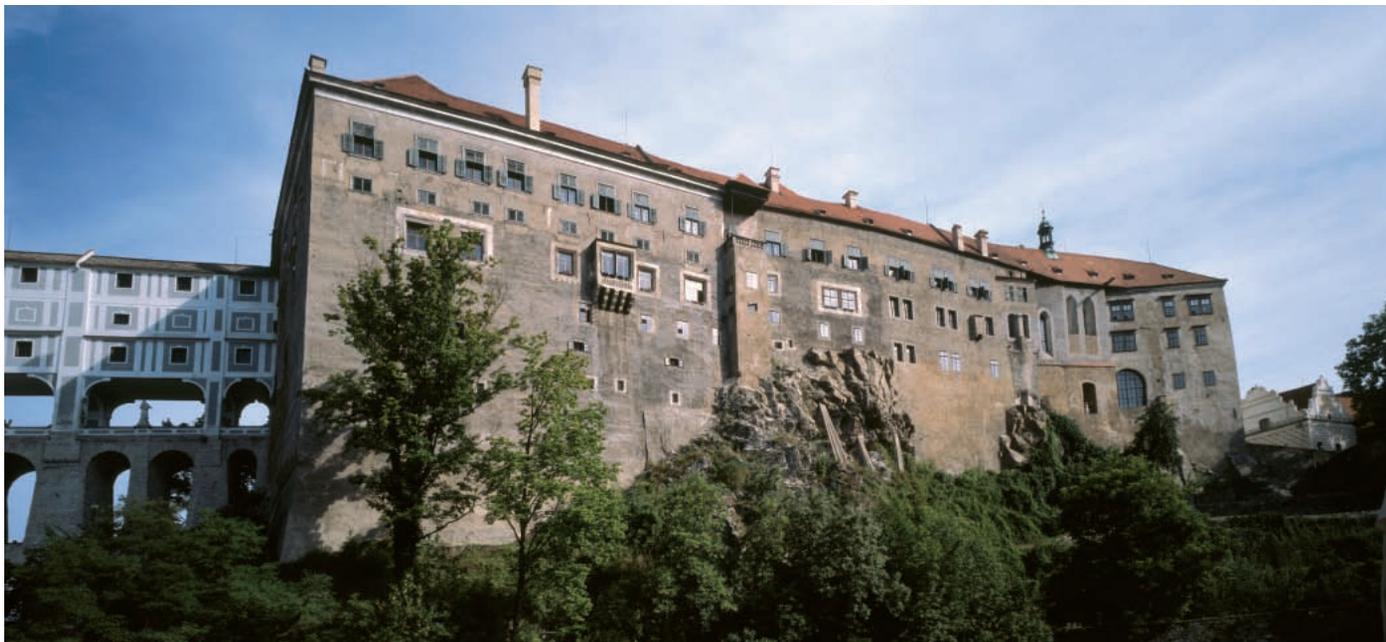
1. Vista panorámica meridional de Horní hrad desde Český Krumlov (estado después de la intervención)

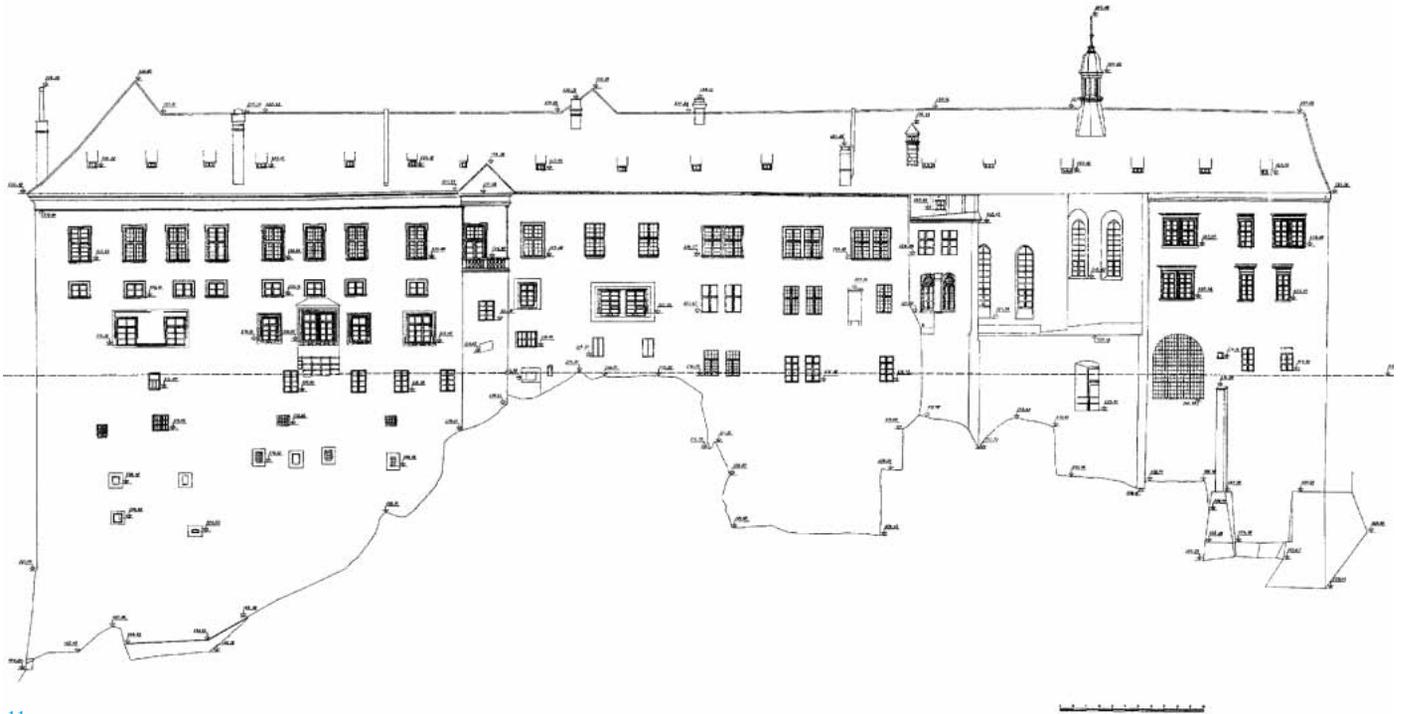
11

11. Plano de la fachada del muro sur de Horní hrad del castillo estatal de Český Krumlov (GIRSA AT, 2002)

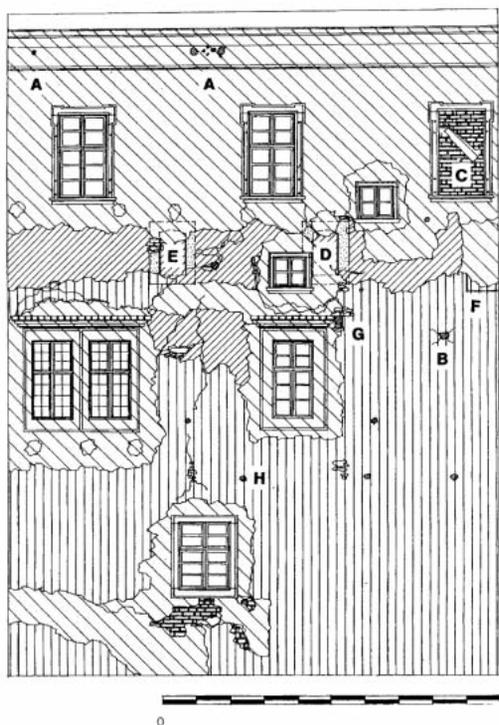
13

13. El concepto de intervención y las técnicas de tratamiento de la fachada meridional de Horní hrad fueron ensayados previamente en la fachada occidental de Horní hrad. Un ejemplo de alzado en la fachada occidental: El sombreado de líneas verticales representa los enlucidos góticos levemente descarnados, las áreas punteadas señalan las zonas de molduras pulidas del periodo gótico, el sombreado denso de trazas inclinadas muestra los enlucidos renacentistas y, por último, el sombreado de trazas menos densas e inclinadas señalan los enlucidos barrocos. Leyenda: A – disparos de armas de mano, B – disparos de cañón, C – capa de 2 hojas de fábrica de ladrillo en ventana barroca, D – Forma de una ventana gótica genuina con la moldura pulidas, E – Forma de una ventana gótica genuina (a la izquierda) con la moldura pulida, F – Trazas de la moldura de una ventana gótica desaparecida, G – chorretón, H – aperturas para andamios de vigas de madera del periodo gótico (dibujo de D. Šnejd, Václav Gírsa, 2002)

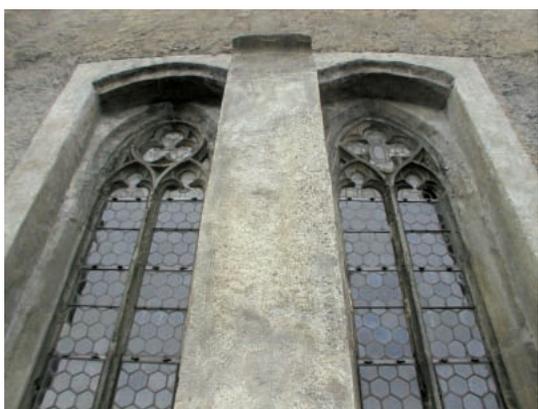
27

27. Dos ventanas con tracerías góticas de la conocida pequeña Capilla Rožmberk con pilar intermedio (estado después de la intervención, 2004)

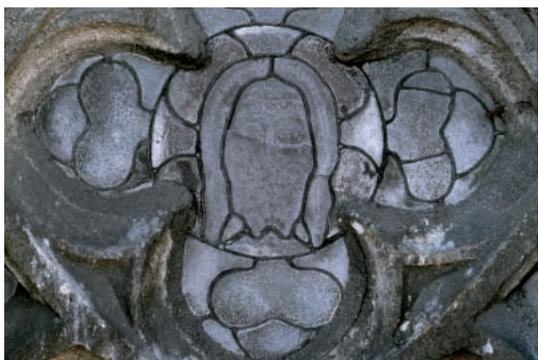
28

28. Despiece de la vidriera de una ventana con tracería gótica de la conocida pequeña Capilla Rožmberk tras la restauración e intervención (estado después de la intervención, 2004)

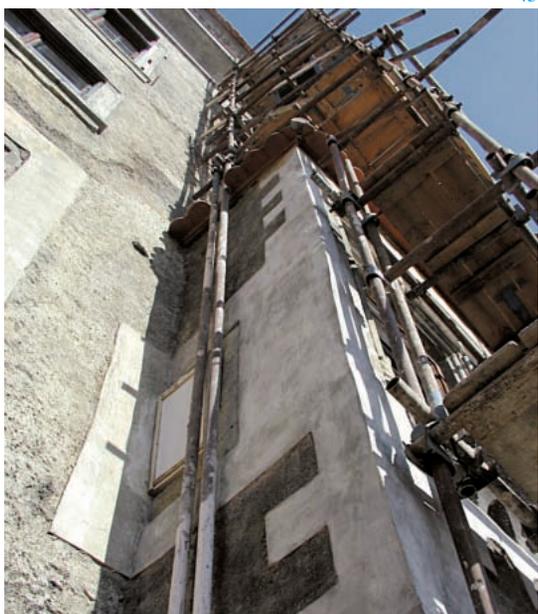
45

45. Estado de los muros laterales del cuerpo sobresaliente de gótico tardío tras la estabilización y el resarcido de lagunas del enlucido (estado después de la intervención, 2004)

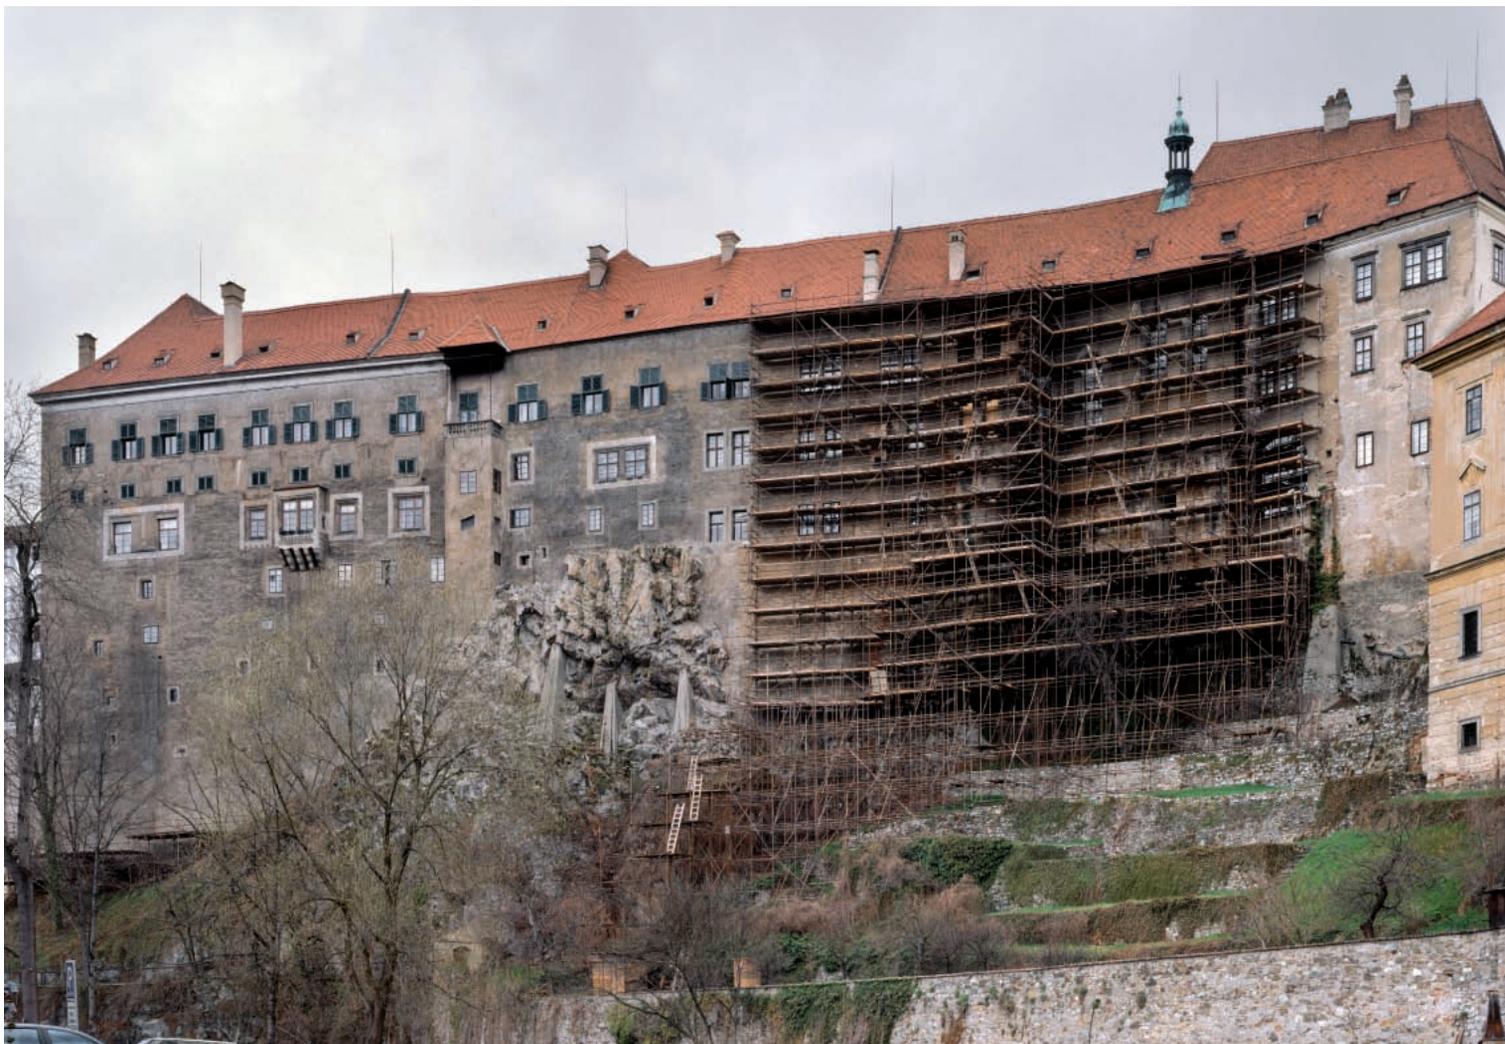
46

46. La reparación de la fachada fue realizada, por una parte, desde plataformas móviles de andamios comunes, y por otra parte, desde andamios colgantes en lugares inaccesibles sobre el afloramiento rocoso (estado en el curso de los trabajos, 2003)

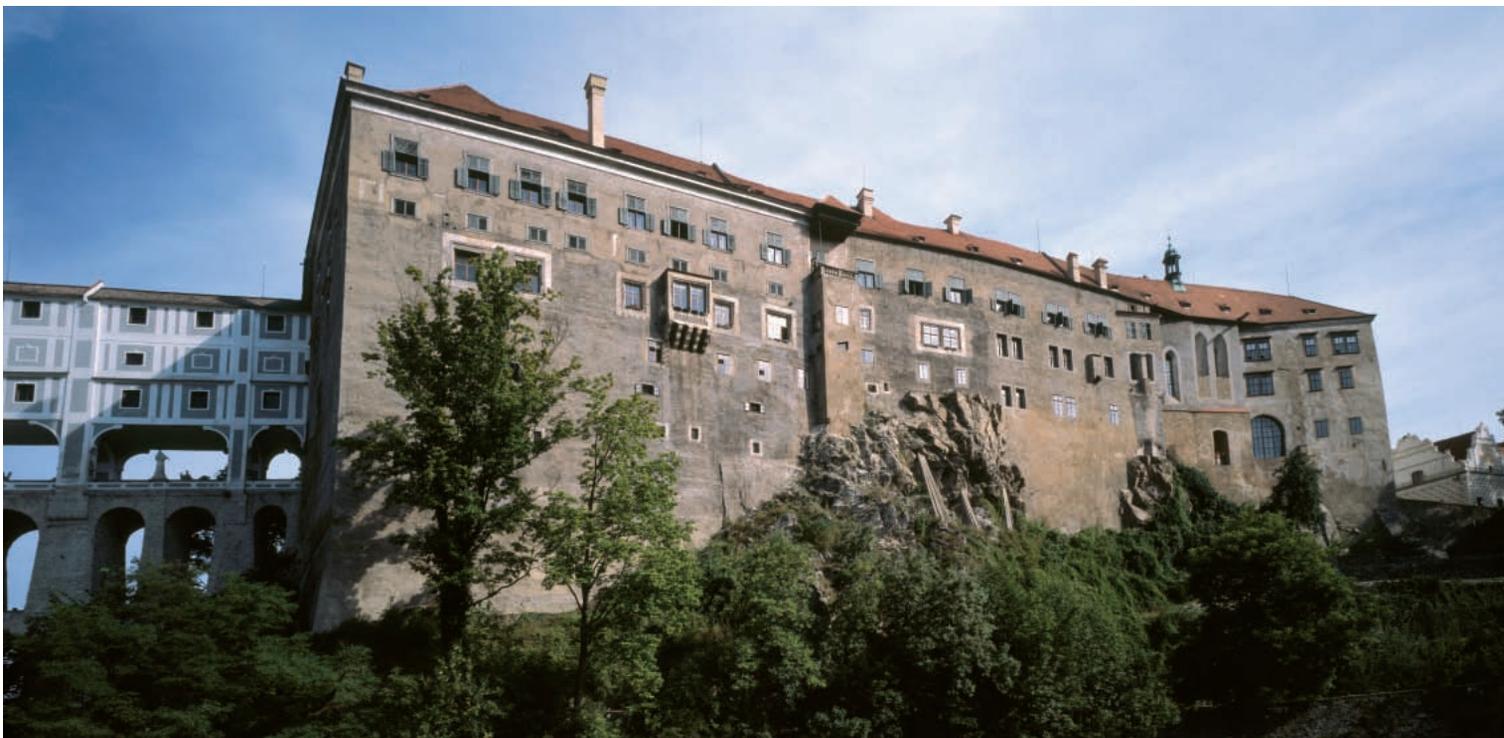
50

50. Vista panorámica suroeste de Horní hrad desde Český Krumlov (estado después de la intervención)
