Templo de Santa Cristina de Lena

Santa Cristina de Lena, un monumento enigmático del prerrománico asturiano: piedras, deterioro y sugerencias de conservación

Soledad Álvarez*, Rosa M. Esbert** & al.***

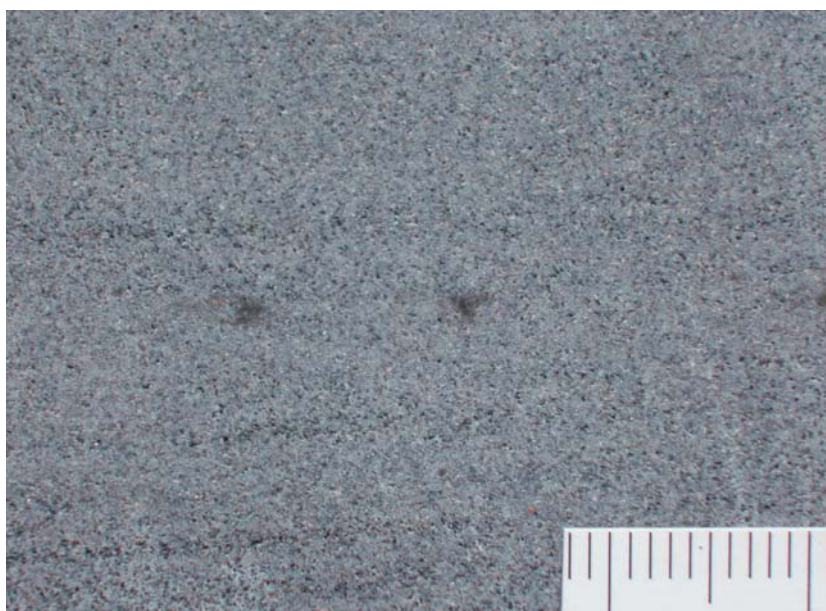
15

15. Detalle del bandeo composicional de la arenisca hallada en un contrafuerte de la iglesia

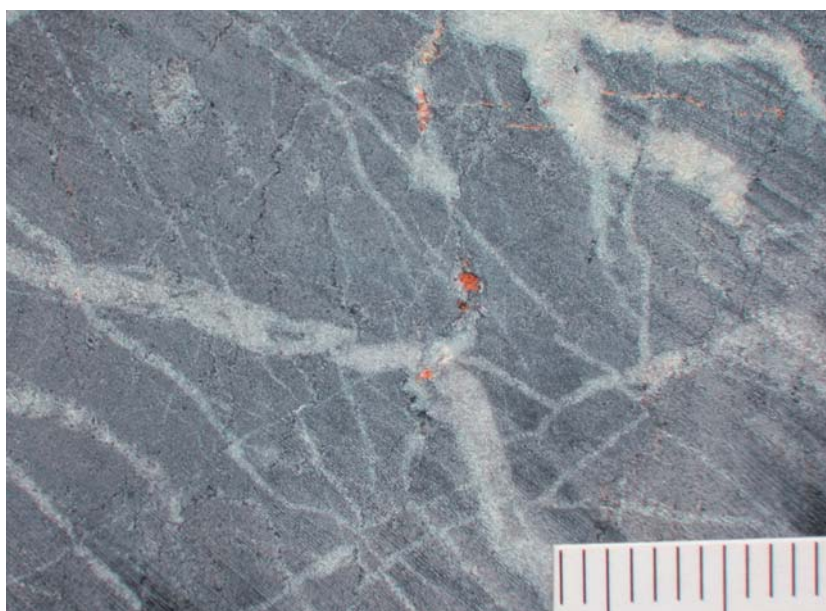
16

16. Detalle de la caliza cristalina de un contrafuerte de la iglesia en el que destaca su carácter veteadado

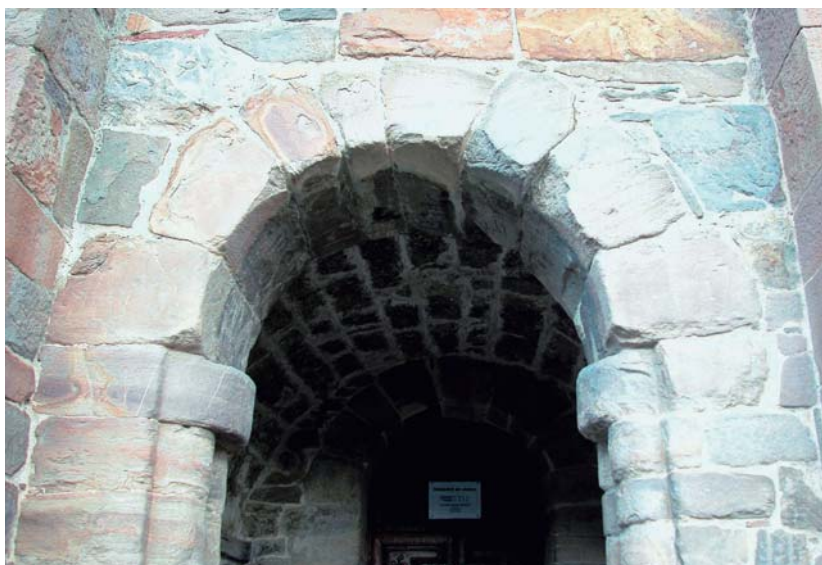
17a

- 17a. Localización de la toba en la zona abovedada del porche
- 17b. Detalle de la toba en la que destaca la cantidad de espacios vacíos propios de esta litología
- 18. Afloramiento de la arenisca en las inmediaciones de la fachada sur de la iglesia
- 19. Afloramiento de la caliza en el camino de acceso al monumento

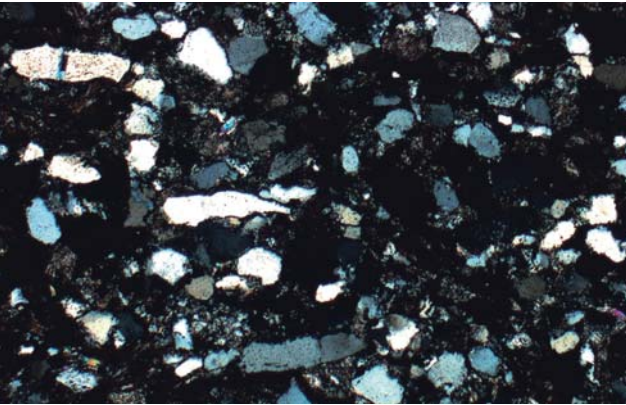
20a y 20b

20a y 20b. a) Aspecto general y b) detalle de la arenisca observada al microscopio óptico de polarización. Se aprecian los granos minerales y la fase de unión. (LPA x25 y x100, respectivamente)

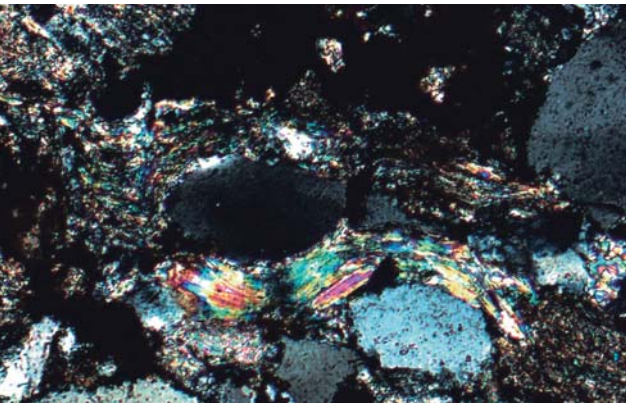
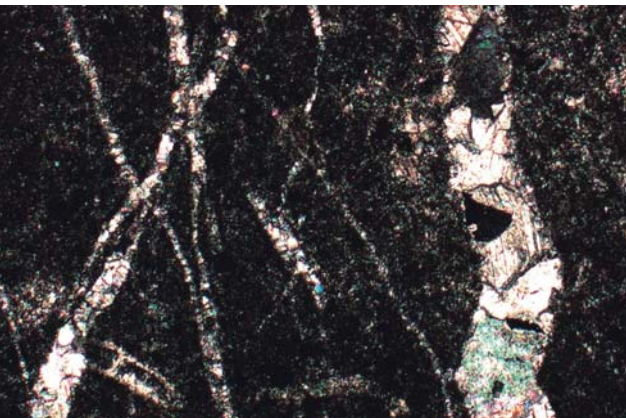
21a y 21b

21a y 21b. Aspecto de la caliza cristalina observada al microscopio de polarización. a) Se aprecia el pequeño tamaño de sus cristales y los restos fósiles y b) las vetas de calcita. (LPA x25 y LPNA x100, respectivamente)
