Diagnostics for the knowledge: the case of the tower of Palazzo Termine Pietragliata in Palermo (Italy)

Caterina Gattuso^a, Federica Fernandez^b, Massimiliano Marafon Pecoraro, Anna Maria Palermo

The object of this study is the tower of the Palazzo Pietragliata in Palermo, one of the most important examples of the late Gothic civil architecture in Sicily.

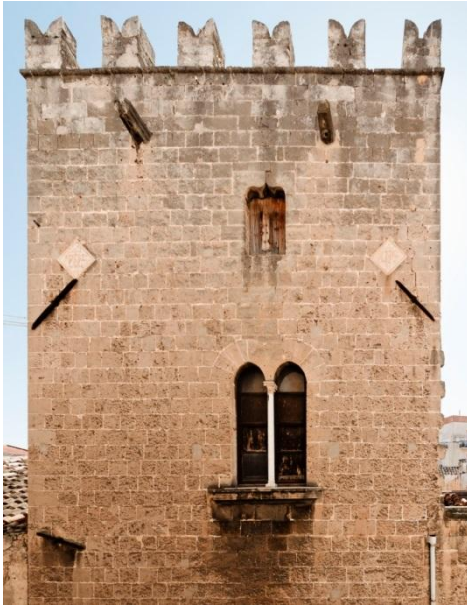
Fig. 3 - La torre.

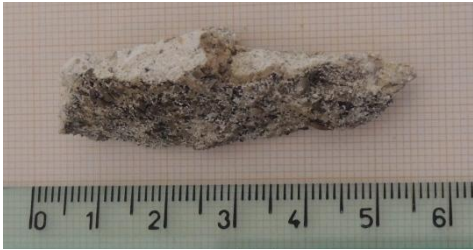
Fig. 9 - Il campione analizzato.

Il campione analizzato, fortemente degradato, è caratterizzato dalla presenza di fratture profonde e risulta essere composto da zone che hanno subito con molta probabilità un processo di ricristallizzazione (Fig. 10, Fig. 10a). Tali zone del campione sono costituite da gruppi di cristalli dalla forma ben definita e dall'abito aciculare (Fig. 10b, Fig. 11c).

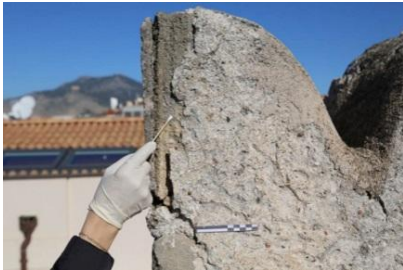
La presenza piuttosto diffusa di patine biologiche sulle superfici dei merli ha indotto a campionare e caratterizzare anche le specie biologiche esistenti. I prelievi sono stati analizzati sia mediante l'osservazione diretta seguita, sia attraverso la visualizzazione allo stereomicroscopio e, infine, mediante l'utilizzo di tamponi sterili che sono stati opportunamente trattati ed analizzati in laboratorio (Fig 15).

Fig. 15 - Il prelievo con tampone.

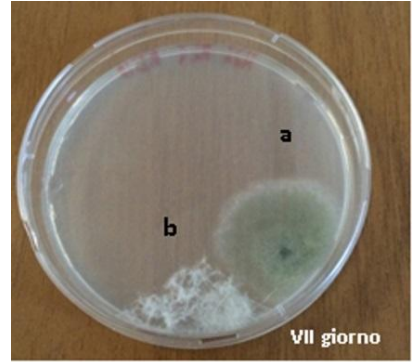
I tamponi sono stati strisciati sul terreno MEA (Malt Extract Agar) e inseriti in cella a 25°C per circa 10 giorni.

Fig. 17 - Capsula Petri con le 2 colonie fungine.
