# Estudio Previo y Propuesta de Intervención en la mezquita de Castelló de Rugat

**IVÁN PLÁ GUTIÉRREZ**

Departamento de Construcciones Arquitectónicas

UNIVERSITAT  
POLITÈCNICA  
DE VALÈNCIA

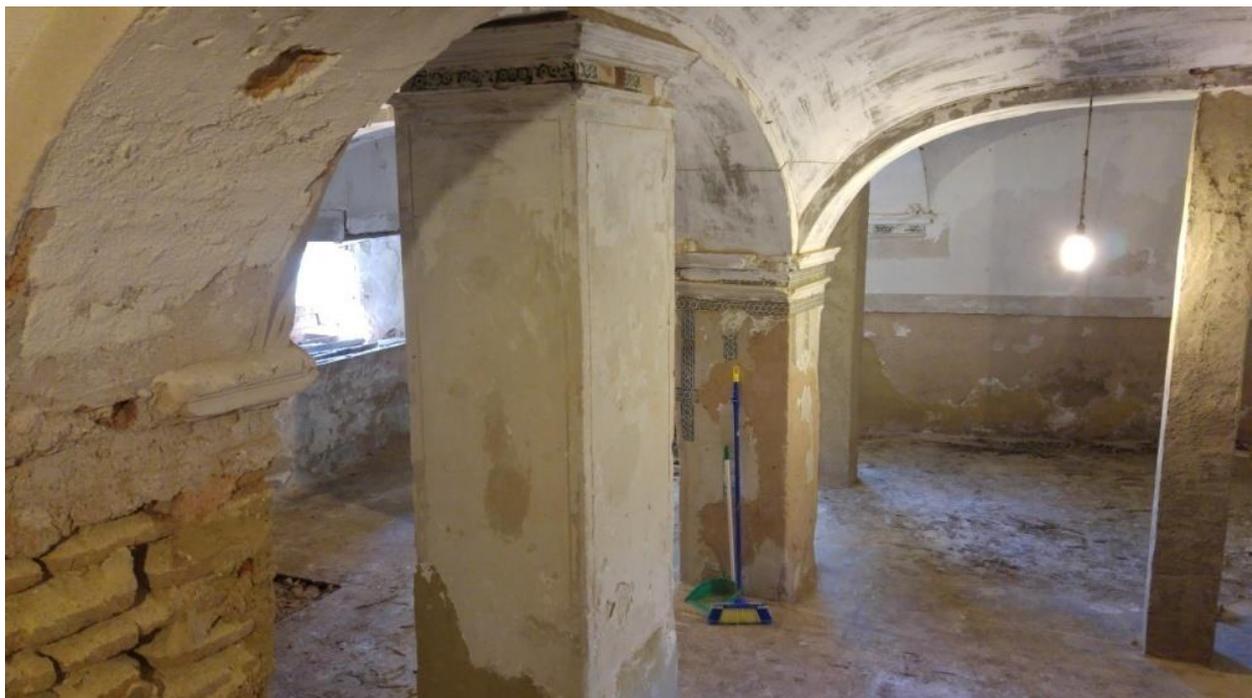
*Figura 6. Interior de la Mezquita. 2017. Plá Gutiérrez, Iván.*

Esta capa de mortero de cal se está desprendiendo en numerosos tramos, tanto en los pilares como en los muros, dejando sus materiales estructurales a la vista.

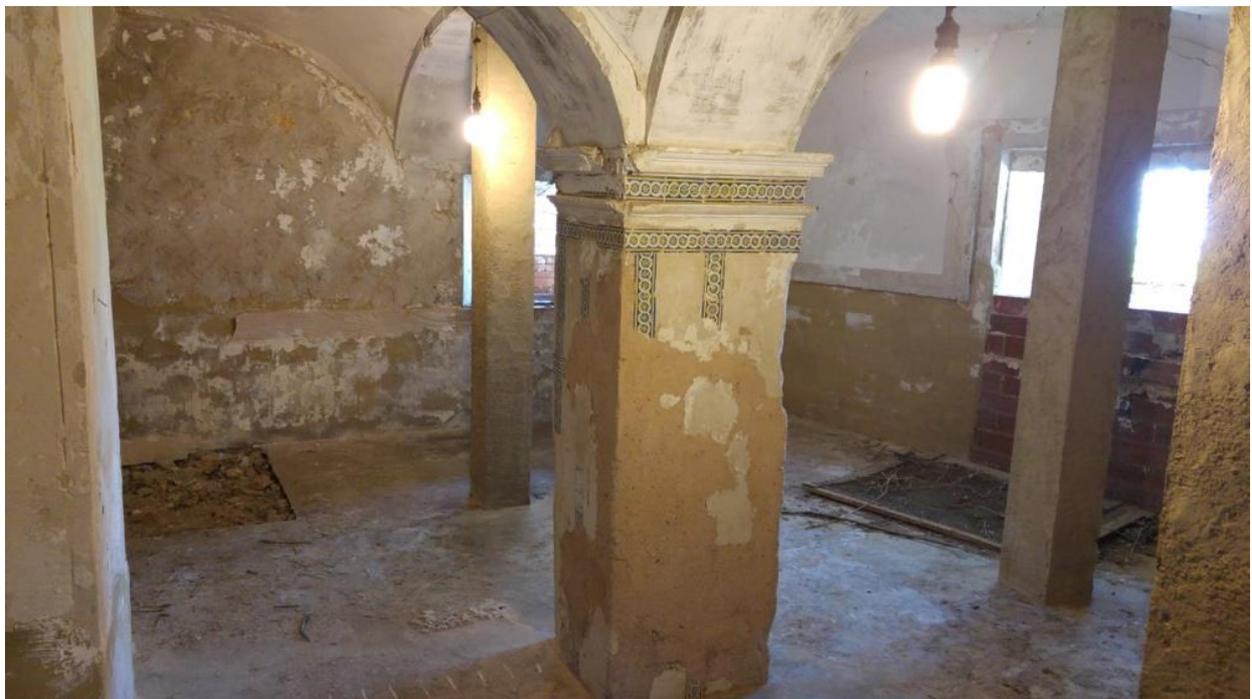
*Figura 7. Interior de la Mezquita. 2017. Plá Gutiérrez, Iván.*

Sobre la mezquita se construyó la primera planta del almacén del edificio municipal, el cual debido a la presión y su sobrepeso ha roto todos los arcos de la mezquita en su clave y se ha tenido que construir pequeños

pilares de apoyo de ladrillo en la parte central de los arcos carpanel para evitar su posible colapso.

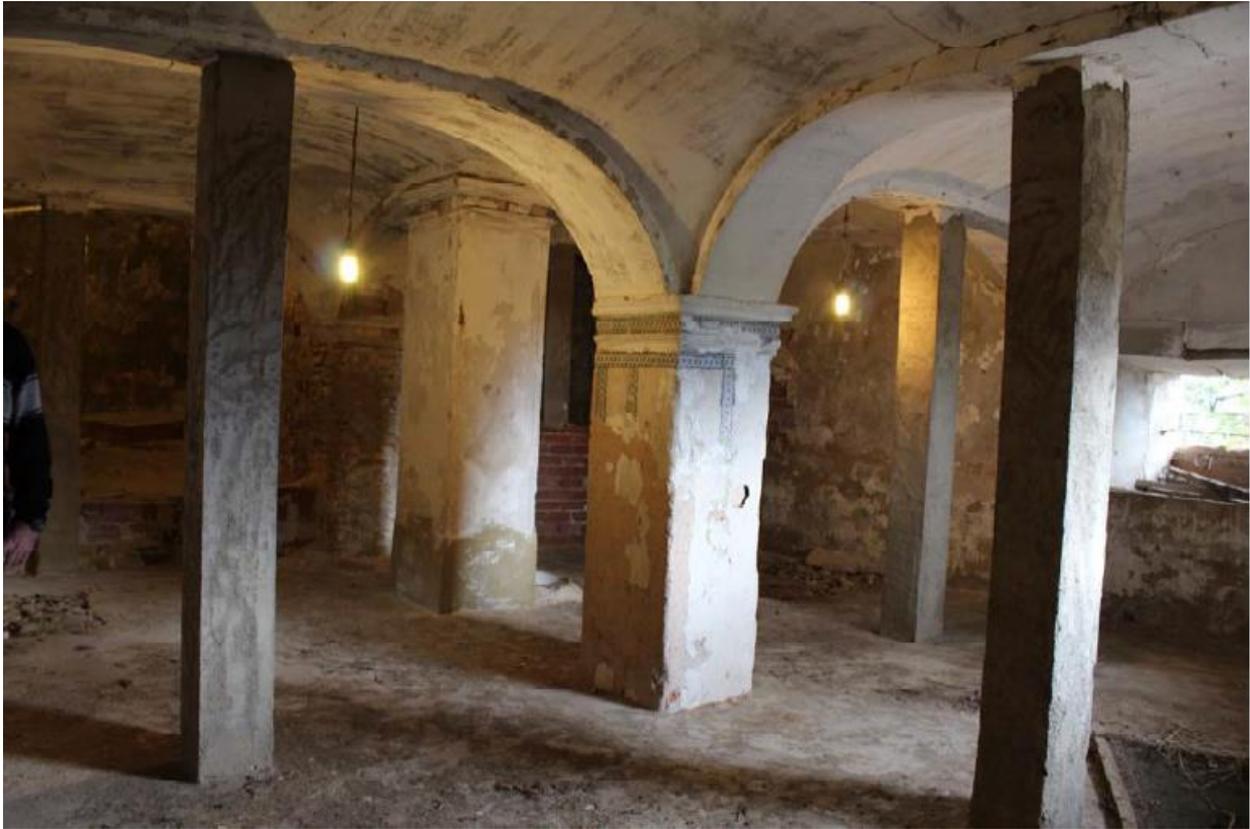
*Figura 21. Interior de la Mezquita. 2017. Plá Gutiérrez, Iván*

Desde entonces empieza su decadencia actual, estando ahora la mezquita en muy mal estado, azotado gravemente por problemas relacionados con la humedad y estructura (teniendo que construir pequeños pilares de ladrillo donde apoyar los arcos en su parte central).

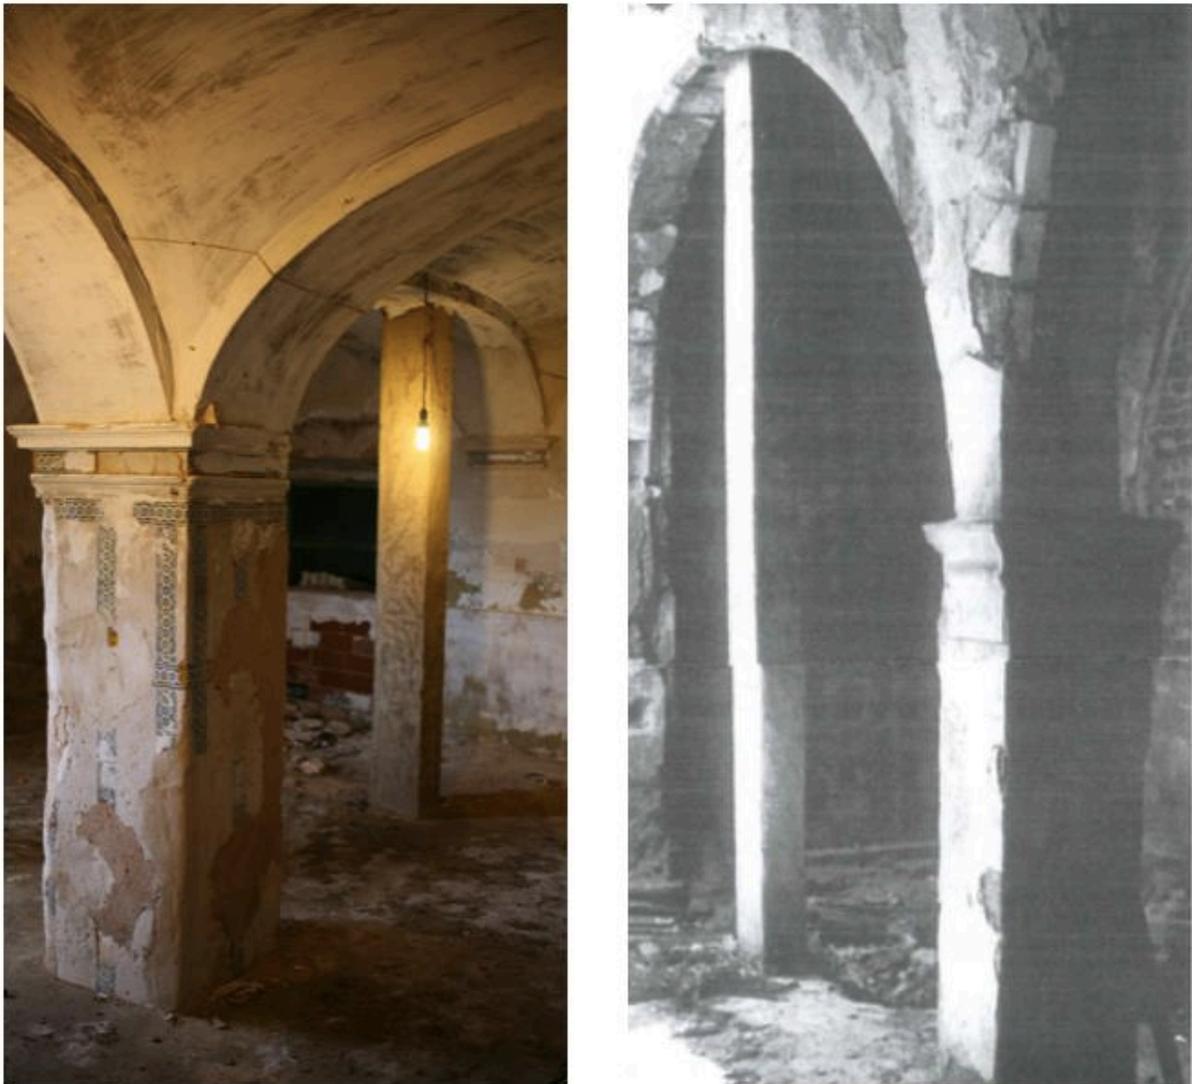
*Figura 29. Comparación mezquitas de Castelló de Rugat en 2017 y Manaeça en 1994.*

En la figura 29 se puede ver una clara similitud entre los pilares y arcos de la mezquita de Castelló de Rugat y la mezquita de Manaeça (antes de su restauración), teniendo que construir en ambos casos pequeños pilares provisionales de ladrillo para evitar el colapso de sus arcos.

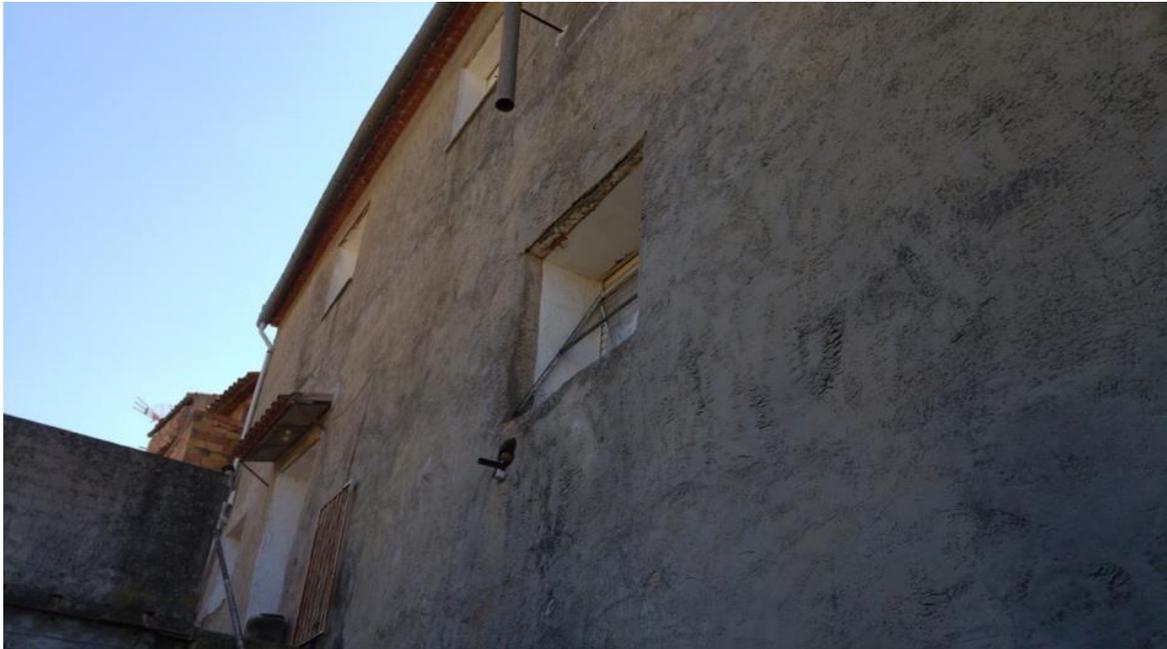
La parte exterior, tanto de la mezquita como de las dos plantas del edificio situado inmediatamente superior a él, están cubiertos en su parte exterior con un enfoscado de mortero de cemento rugoso de color gris. Este no es

el original ya que sabemos que fueron sustituidos los de mortero de cal por estos.

*Figura 43. Fachada exterior. 2017. Plá Gutiérrez, Iván.*

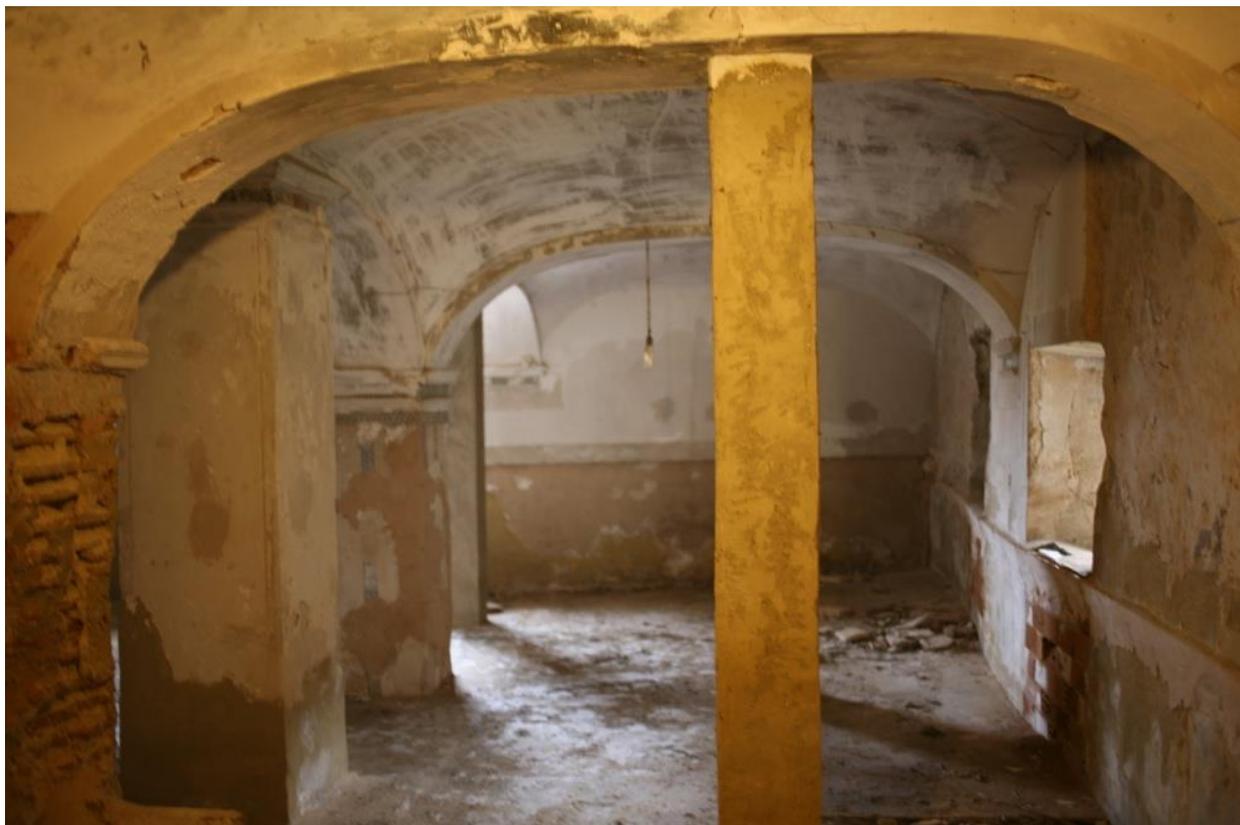
*Figura 45. Pilar provisional sosteniendo la clave del arco. 2017. Plá Gutiérrez, Iván.*

Para prevenir el derrumbe de los arcos (ya que estas se encuentran muy agrietadas y rotas en su clave), se han tenido que construir 5 pequeños pilares de sección cuadrada con unas dimensiones de 27x27 cm, de ladrillo perforado de 24x07x11.5 cm y recubiertos de una capa de mortero de cemento. Estos pilares se encuentran situados bajo la parte central de

cada uno de los arcos para así evitar que se sigan deformando y agrietando los arcos por las sobrecargas provenientes del primer piso.

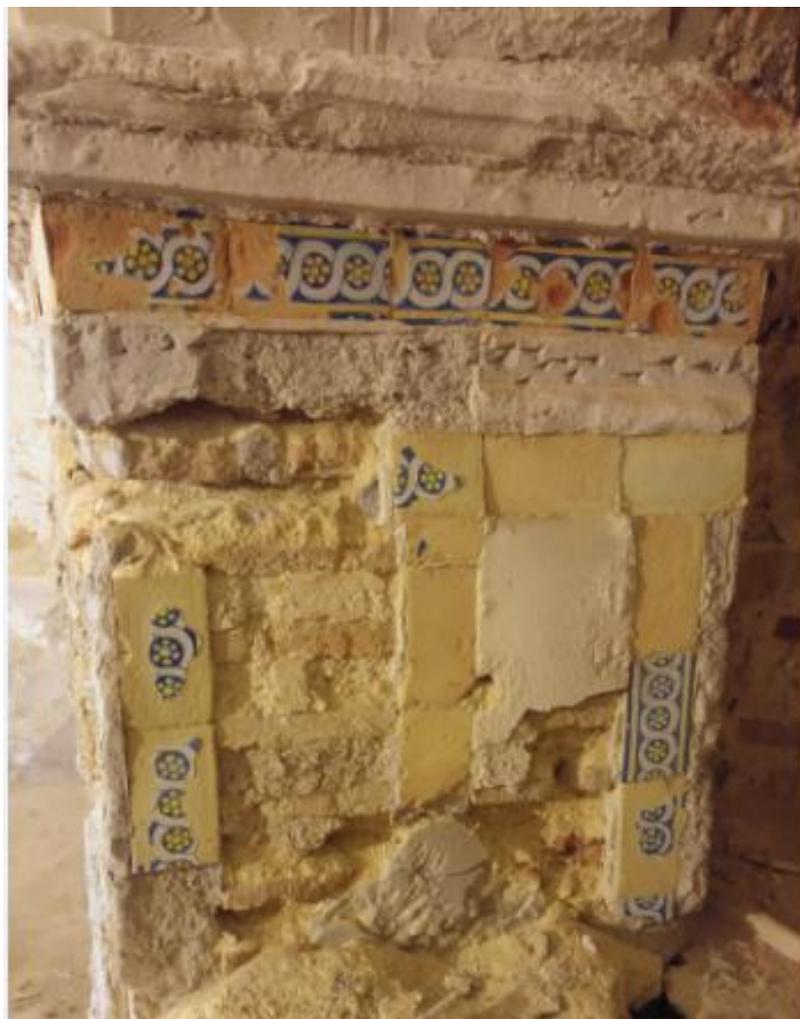
La cerámica y azulejería colocada como ornamentación ha sufrido mucho a lo largo de los siglos. Al principio habían dos tipos de azulejería aunque ahora solo se conservan pequeñas cenefas colocadas principalmente en los capiteles y los pilares, habiéndose caído la mayoría debido a la humedad; habiendo sido pintadas por encima con pintura o habiendo sido arrancadas por personas que han visitado el lugar, como ocurrió con el otro tipo de azulejo cuadrado colocado en ángulo que se encontraba en el punto medio de los pilares.

*Figura 55. Pérdida de elementos de azulejería en pilar. 2017. Plá Gutiérrez, Iván.*

En este apartado incluimos las lesiones de poca o nula importancia, tales como la eliminación de agentes vegetales que se incrustan en las fachadas o la reparación de acabados, intentando recuperar la esencia de las pinturas al mismo tiempo que conservar y catalogar la ornamentación y piezas de azulejería originales de la mezquita.

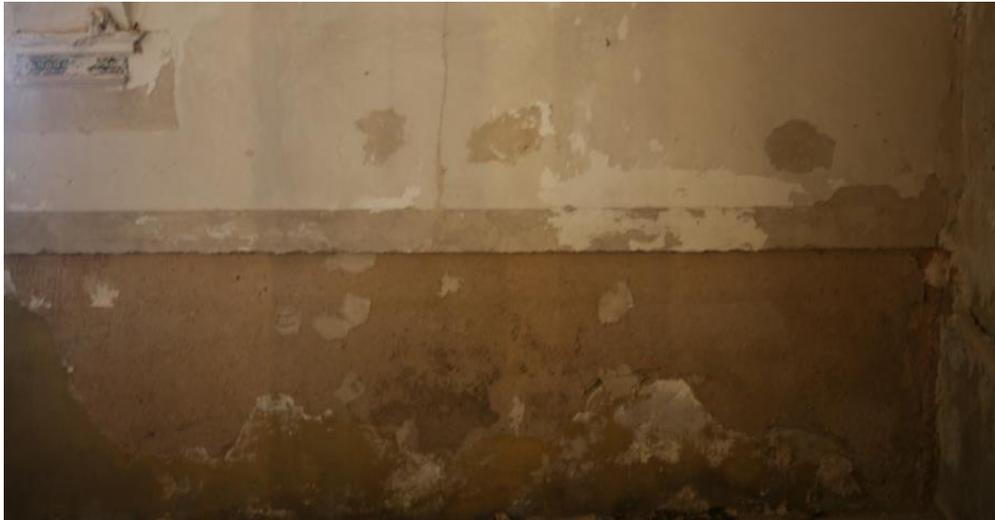
Los nitratos que generan los excrementos y orines de los diferentes animales que han habitado a lo largo del tiempo en la mezquita.

*Figura 56. Muro interior plagado de humedad. 2017. Plá Gutiérrez, Iván.*

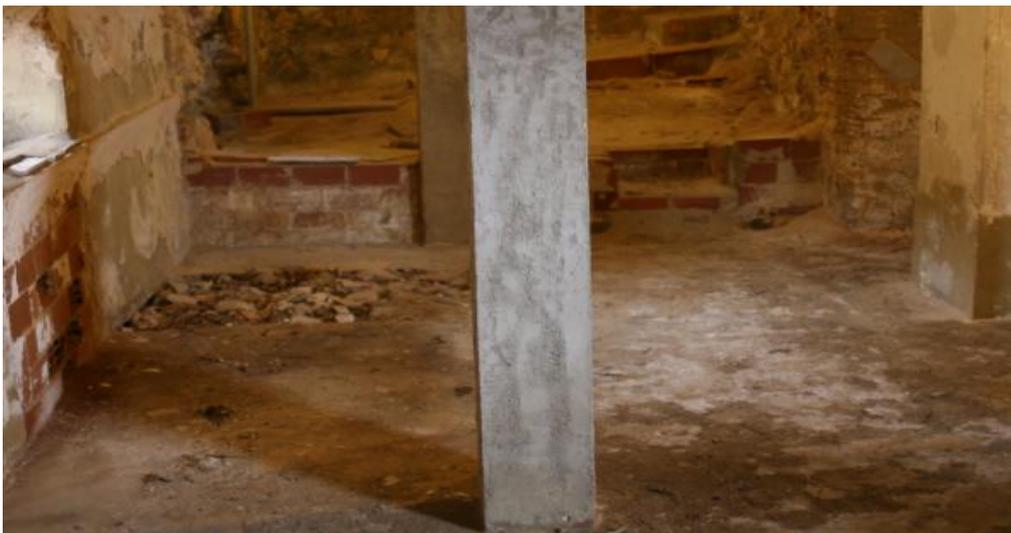
Debido a su valor arqueológico en la solera de la mezquita se han realizado dos catas de 1m<sup>2</sup> en su solera.

*Figura 57. Catas en la solera. 2017. Plá Gutiérrez, Iván.*

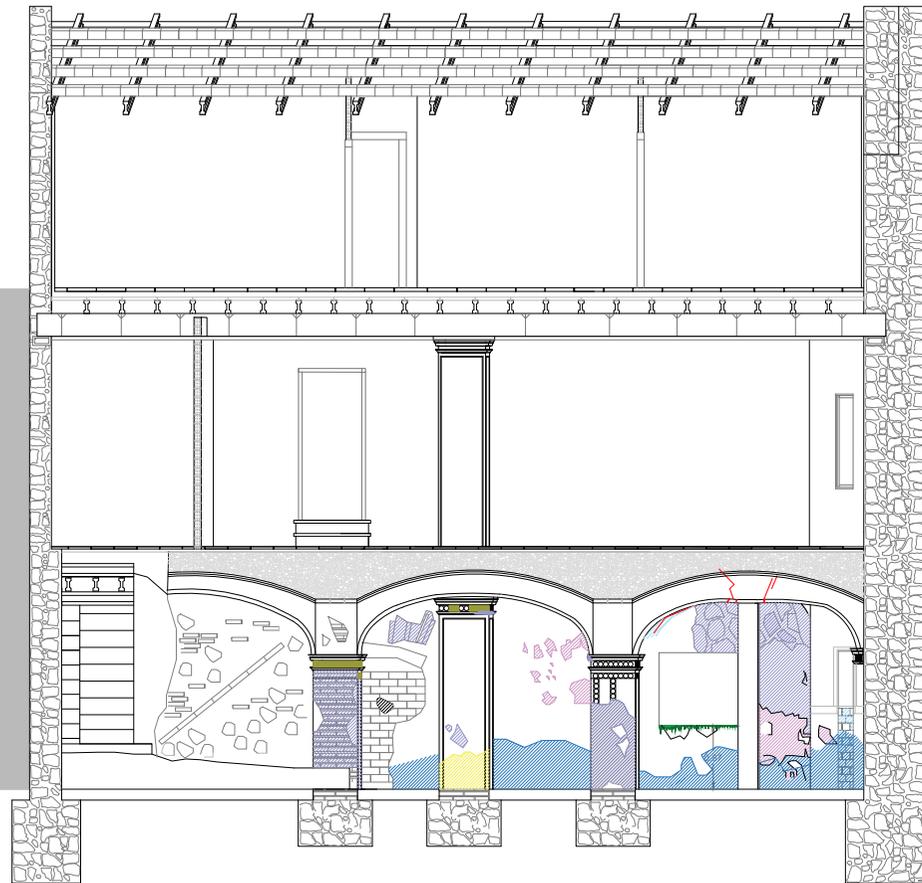
10.1	Universidad Politécnica de Valencia Escuela Técnica Superior de Ingeniería de Edificación

Fecha: 28/10/17	Trabajo Final de Grado: Mezquita Castelló de Rugat	Tutor: MARIN SANCHEZ, RAFAEL
Escala: 1/50	Plano de : Lesiones (Sección transversal)	Alumno: PLÁ GUTIÉRREZ, IVÁN

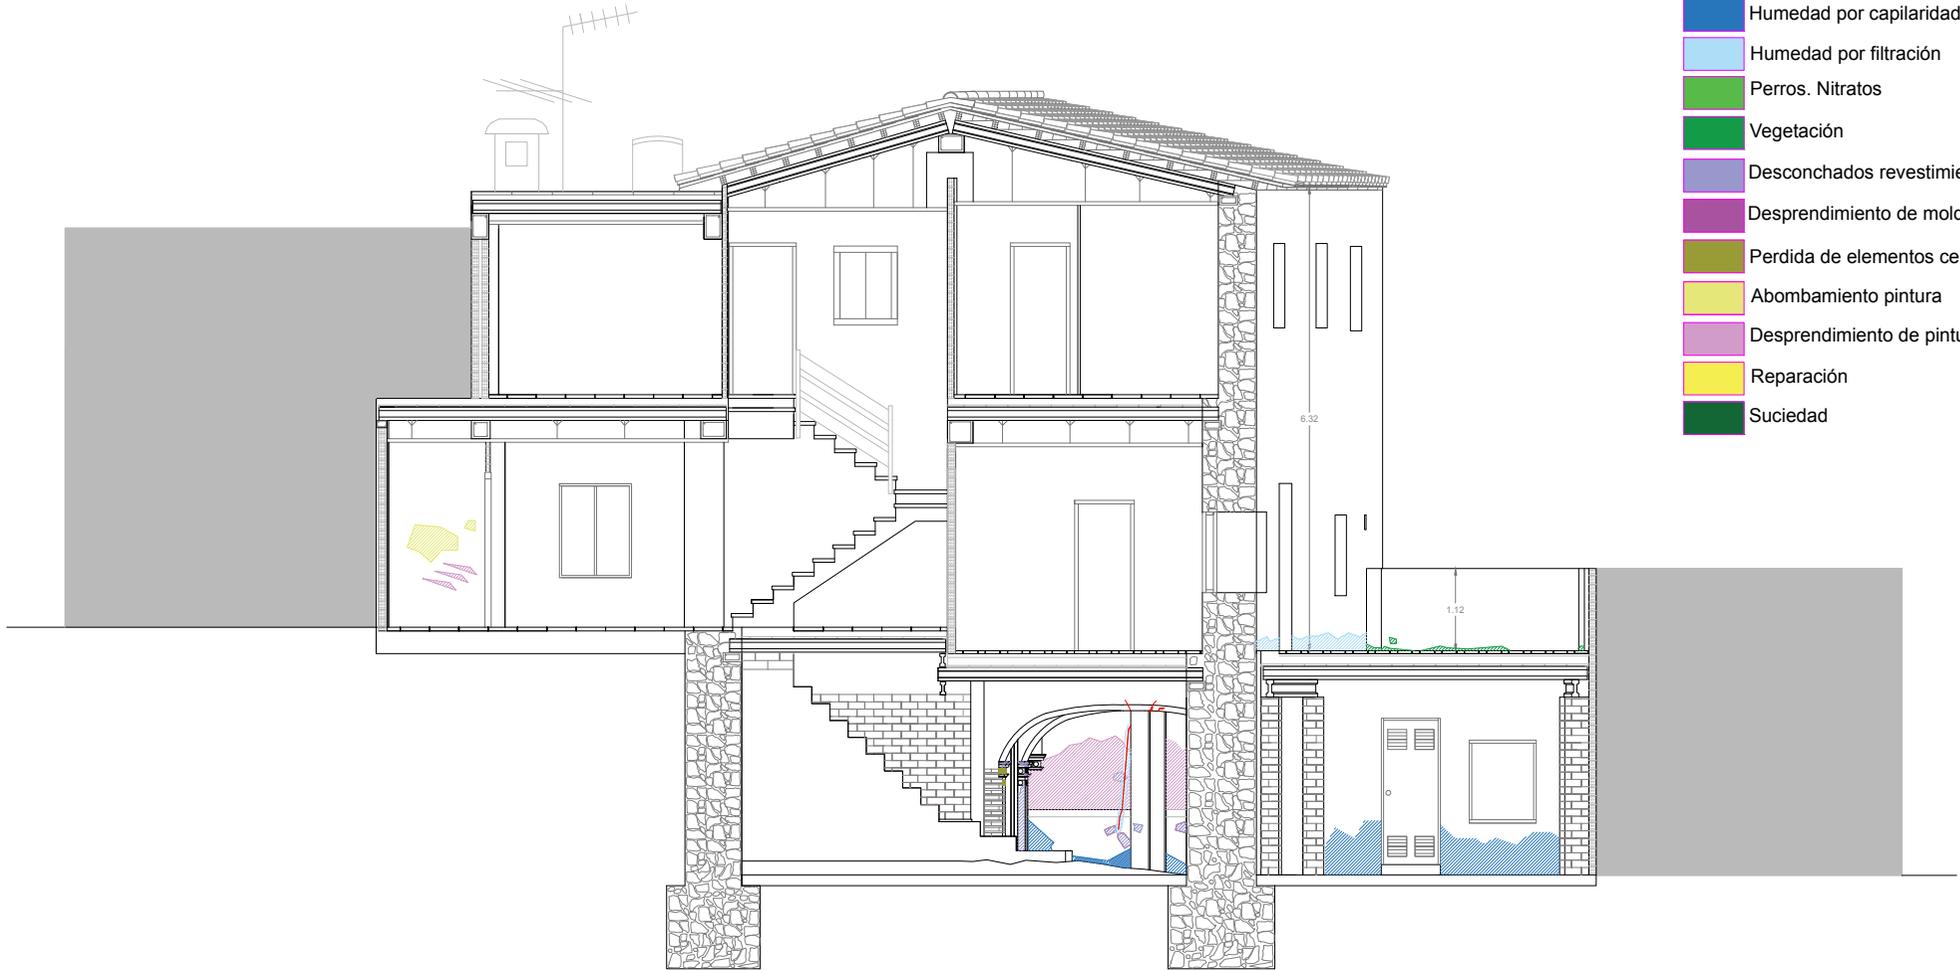
10.2	Universidad Politécnica de Valencia Escuela Técnica Superior de Ingeniería de Edificación

Fecha: 28/10/17	Trabajo Final de Grado: Mezquita Castelló de Rugat	Tutor: MARIN SANCHEZ, RAFAEL
Escala: 1/50	Plano de : Lesiones (Sección longitudinal)	Alumno: PLÁ GUTIÉRREZ, IVÁN

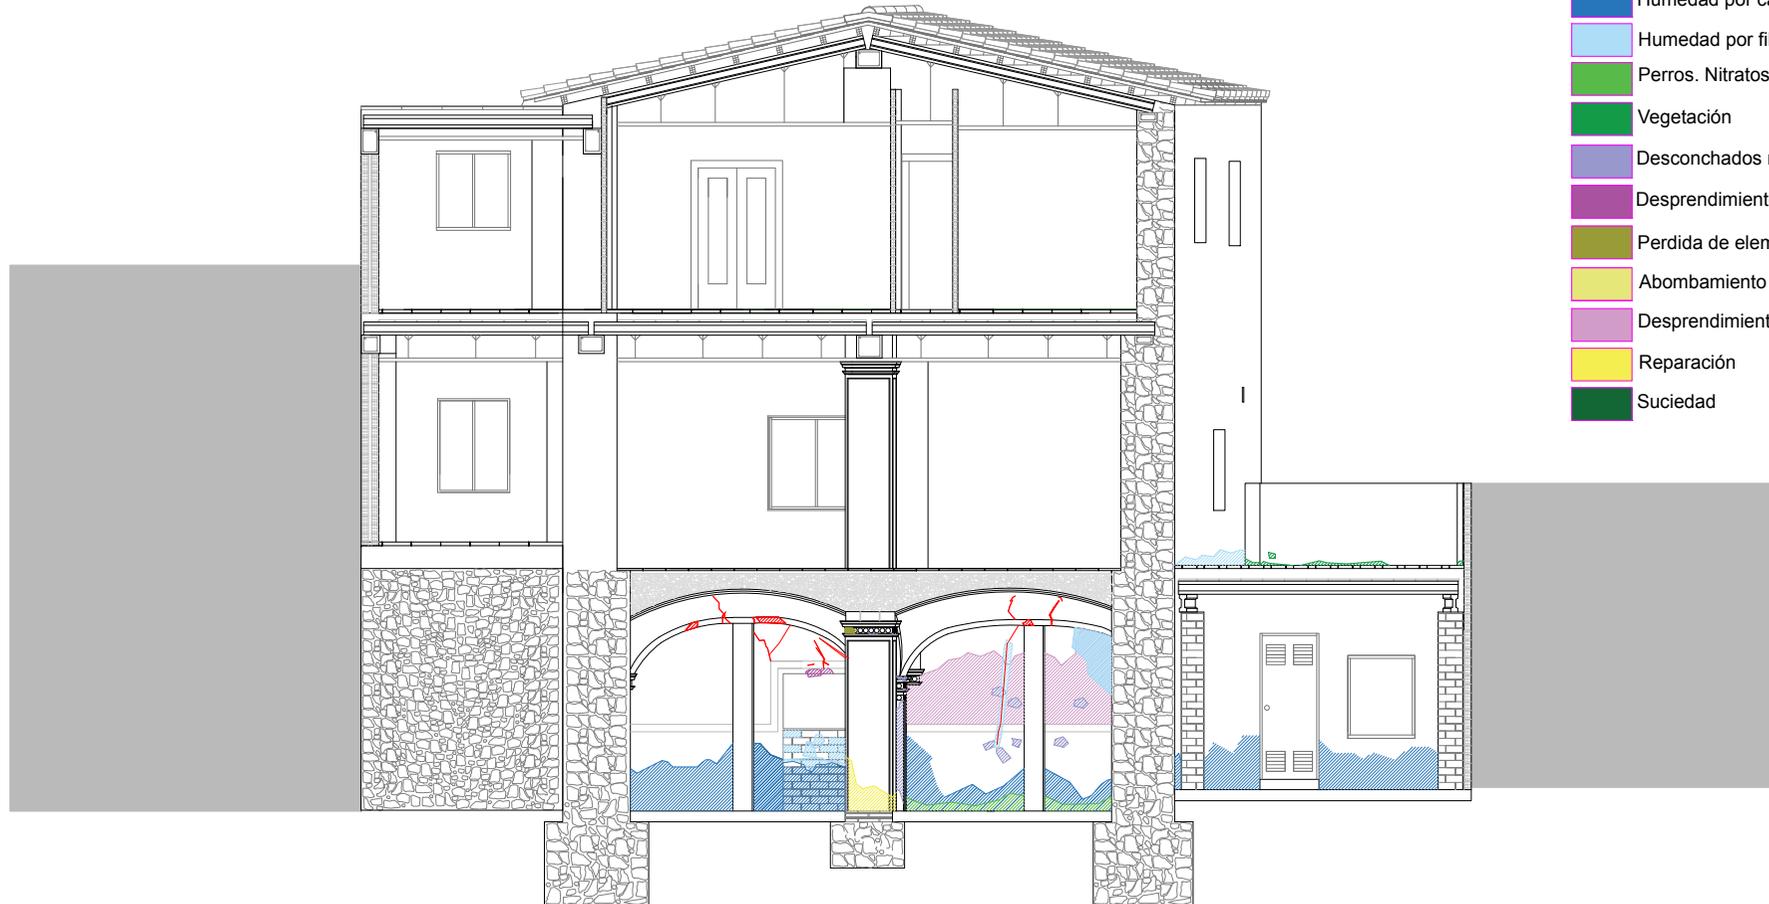
10.3	Universidad Politécnica de Valencia Escuela Técnica Superior de Ingeniería de Edificación

Fecha: 28/10/17	Trabajo Final de Grado: Mezquita Castelló de Rugat	Tutor: MARIN SANCHEZ, RAFAEL
Escala: 1/50	Plano de : Lesiones (Sección longitudinal)	Alumno: PLÁ GUTIÉRREZ, IVÁN

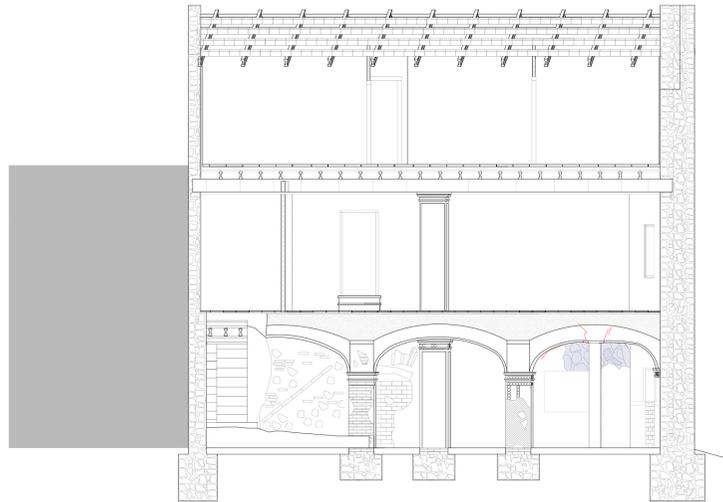
Desprendimiento revestimientos

- Limpieza de las juntas y cavidades para eliminar las partes débiles y desprendidas.
- Lavado de la superficie y de las cavidades interiores para saturarlas y conseguir una correcta adhesión del nuevo revestimiento.
- Tapado de zonas carentes del revestimiento con mortero similar al empleado en la fachada original, siempre de abajo hacia arriba y por zonas.

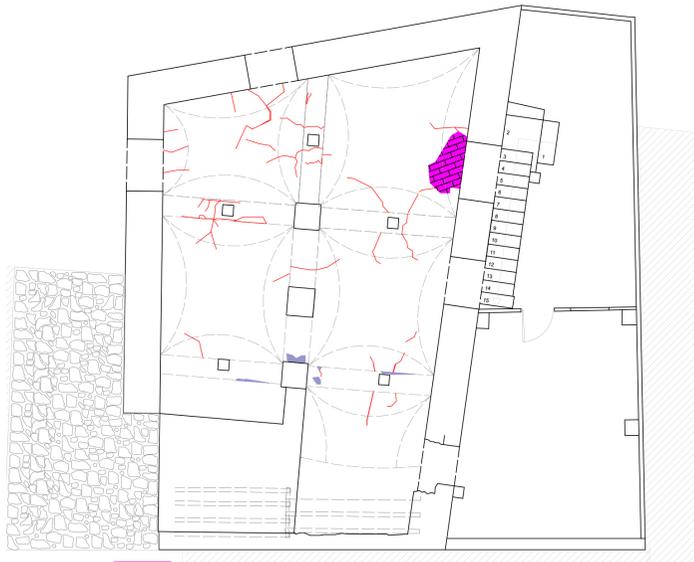
Desprendimiento ladrillos Grietas

- Limpieza de las juntas y cavidades para eliminar las partes débiles y desprendidas.
- Lavado de la superficie y de las cavidades interiores para saturarlas y conseguir una correcta adhesión del elemento cerámico a reponer.
- Colocar la pieza cerámica de formato idéntico a los existentes con mortero de yeso.

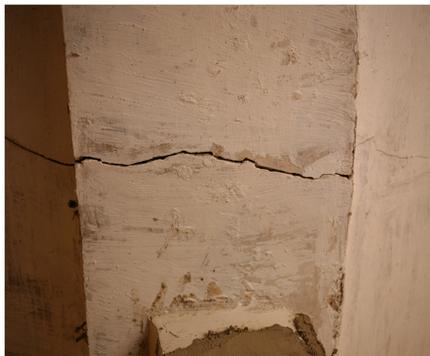
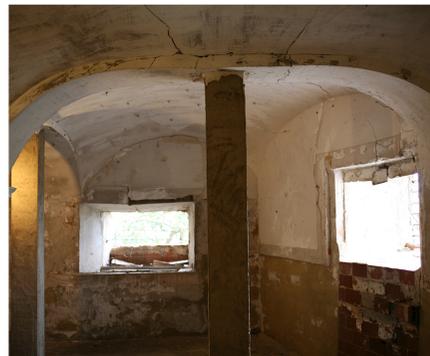
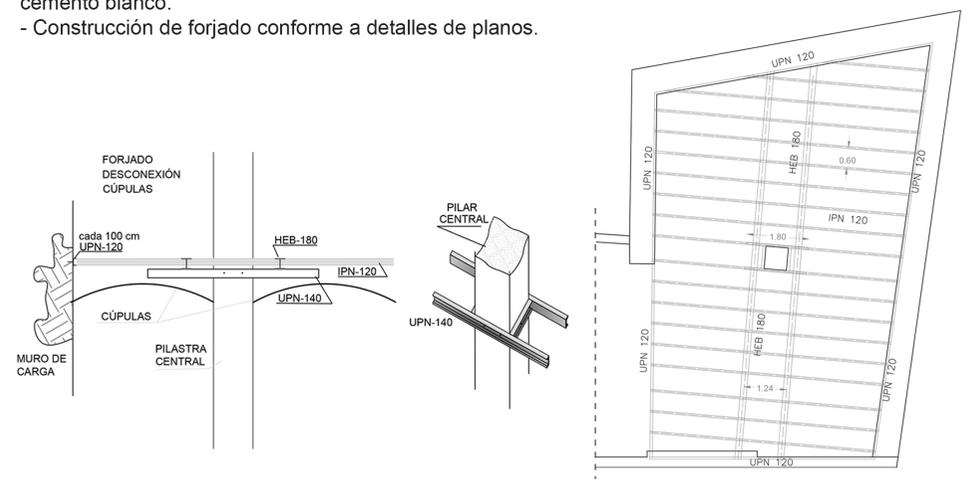
Rotura de los arcos de ladrillo de la cúpula (especialmente en la clave)

- Apeo de cúpulas y arcos formeros.
- Derribo de solados y material de relleno hasta dejar el extradós de las cúpulas y arcos a la vista.
- Previa tensión de puntales hasta corregir la deformación de la directriz de los arcos, se derribarán manualmente los pilares provisionales que los apuntalan.
- Picado y limpieza de soporte, eliminando restos no adheridos del extradós de las bóvedas y arcos.
- Sustitución de piezas cerámicas si procede y relleno de juntas de ladrillos que componen las dovelas y plementerías con mortero de cal.
- Colocación de mallatex (malla de fibra de vidrio para controlar las dilataciones entre distintos materiales), en toda la superficie del extradós de las cúpulas y arcos formeros.
- Enlucido de toda la superficie con mortero de cal de dosificación 1 de cal, 2 de arena y 0,25 de cemento blanco.
- Construcción de forjado conforme a detalles de planos.

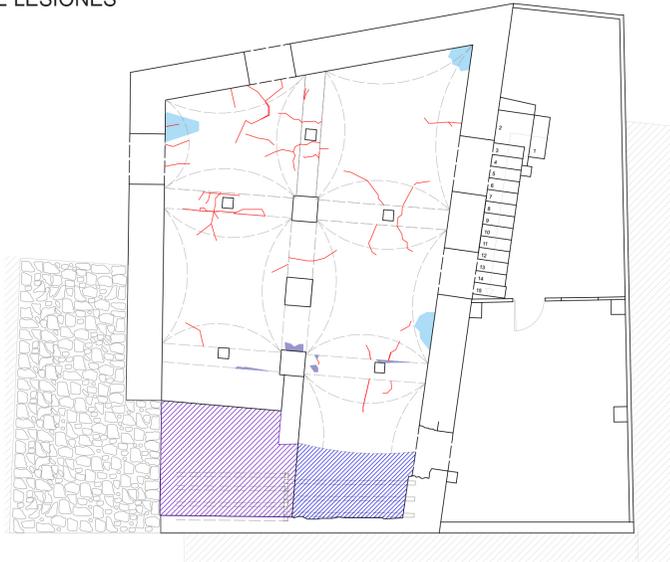
Boveda derribada

Zonas alteradas

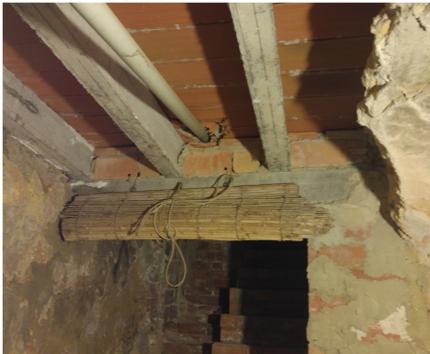
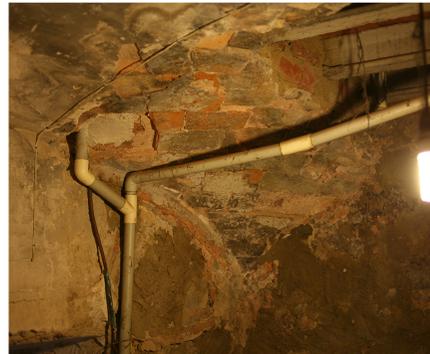
El derribo de los tramos de cúpula es consecuencia de las distintas obras desafortunadas ejecutadas para la habilitación o reformas del edificio sufridas a lo largo de su vida útil.

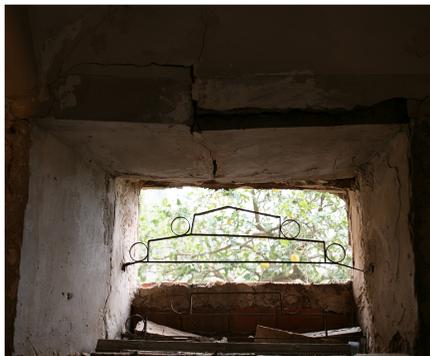
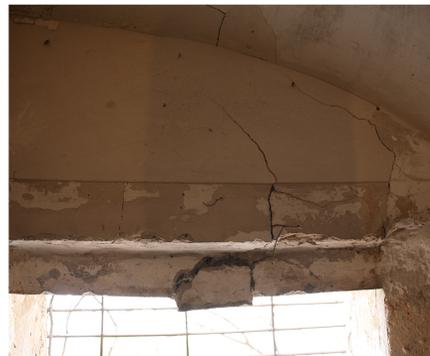
Dos de las ventanas de la mezquita tienen sus dinteles rotos, presentando grietas de gran espesor, teniendo un importante riesgo de derrumbe.

Rotura dintel hueco ventana

La causa de la rotura es por la pudrición de la viga de madera de pino revestida con mortero de cal que forma el dintel del hueco en fachada, consecuencia de la humedad del paramento.

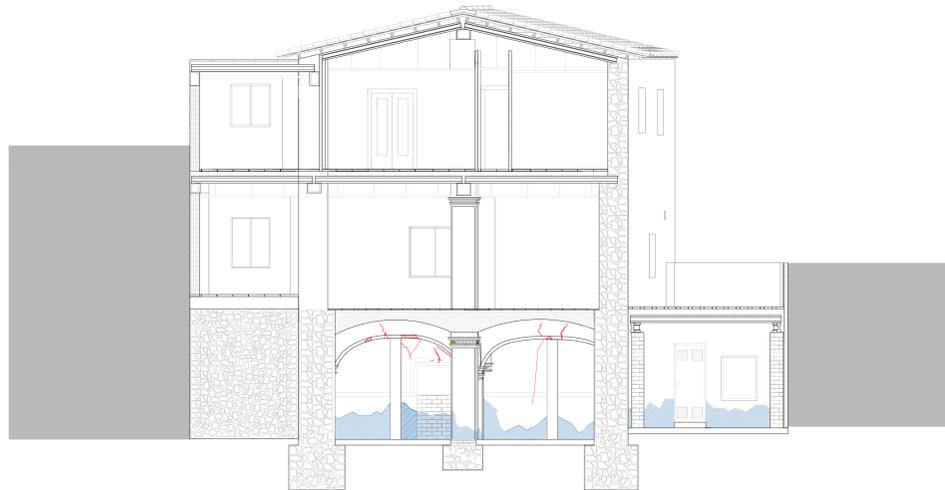
Humedad por capilaridad

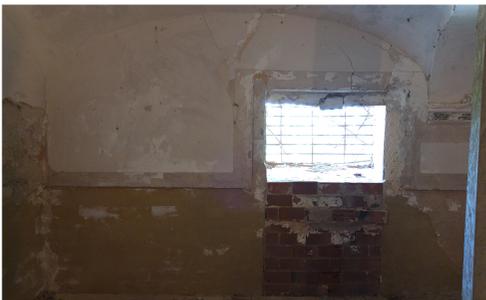
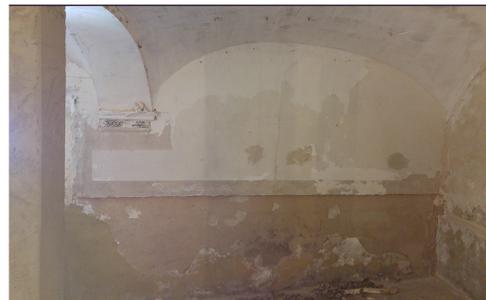
Se encuentra principalmente en los muros que están en contacto con el terreno, siempre partiendo de la parte inferior. Podemos distinguirlo a simple vista por su tonalidad oscura y por el mayor desgaste físico de los materiales en las zonas afectadas.

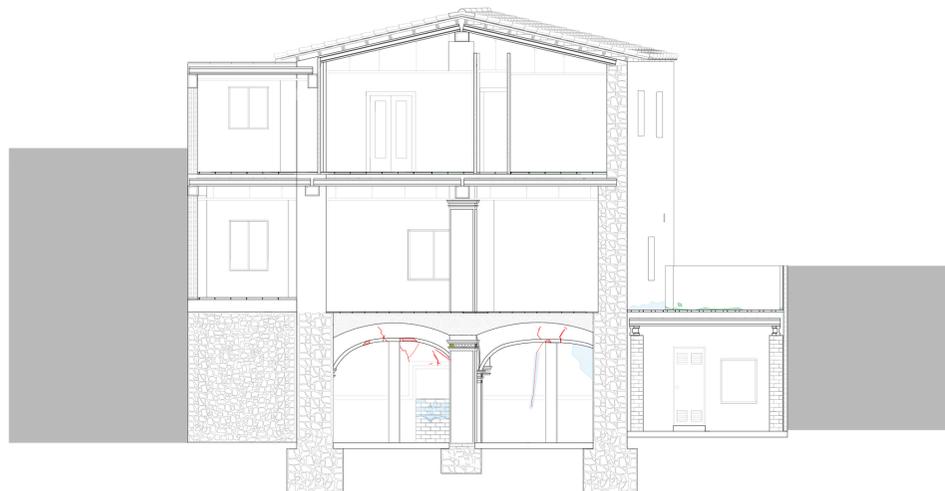
Humedad por filtración

La causa de esta lesión es provocada por la penetración de agua en el muro mediante la existencia de grietas y también por la terraza, patio y escalera de acceso a la planta sótano que está adosada al propio muro de carga por el extradós, reteniendo las aguas y provocando humedades en los muros. Así mismo, la planta sótano carece de elementos de cierre de los huecos en fachadas.

Se dispondrá de elementos de cierre en los huecos de fachadas que impida la entrada de agua.

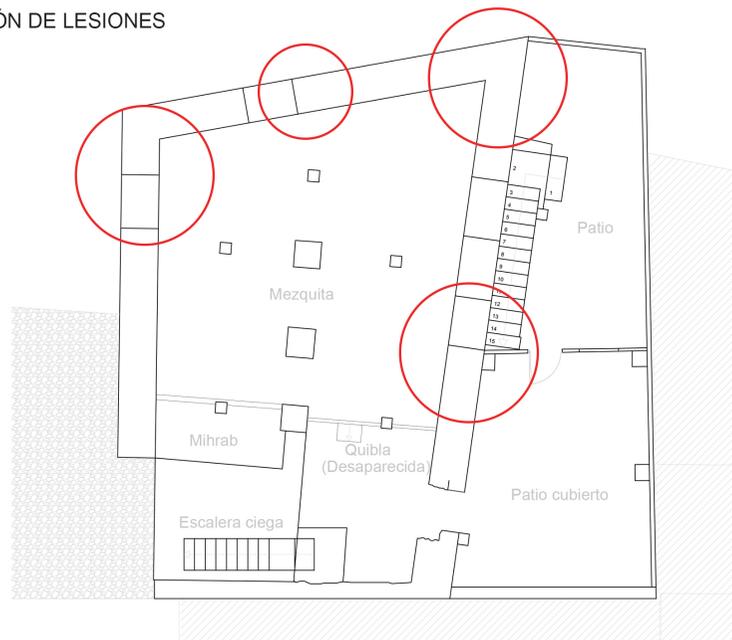
Las fisuras son todas aquellas aberturas incontroladas de un elemento superficial que solo afectan a la superficie del elemento o a su acabado superficial. En nuestro edificio afectan a los muros de carga de las fachadas

- Picado de todo el revestimiento impropio y del material de agarre afectado.
- Limpieza de soporte y eliminación de restos no adheridos.
- Relleno con mortero de cal de las zonas con pérdida de material.
- Colocación de mallatex (malla de fibra de vidrio para controlar las dilataciones entre distintos materiales), en toda la superficie picada.
- Enlucido de toda la superficie con mortero de cal de dosificación 1 de cal, 2 de arena y 0,25 de cemento blanco.
- Aplicación de pintura al silicato, por ser impermeable al agua y permite la transpiración del muro.
