**ANÁLISIS DEL ESTADO DE CONSERVACIÓN  
DE UNA TALLA POLICROMADA PARA SU  
PUESTA EN VALOR**

**ESTUDIO FOTOGRÁFICO, ESTILÍSTICO, HISTÓRICO E  
ICONOGRÁFICO. PROPUESTA DE INTERVENCIÓN.**

**Presentado por Tania Sáez Girbés**

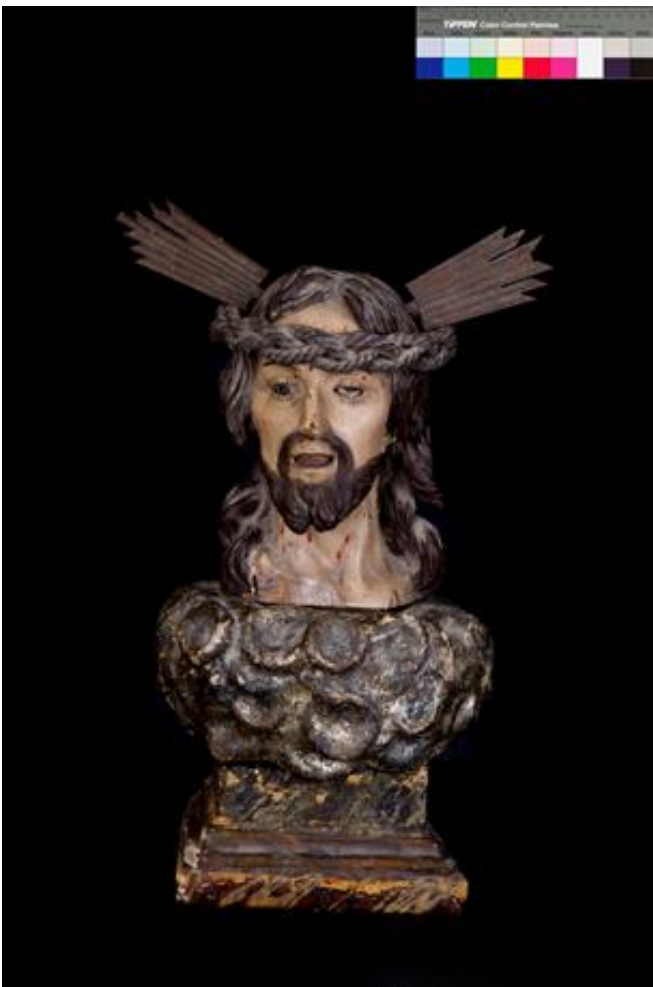
Imagen 8: Fotografía general. Frontal.

El estado de la pieza en términos generales puede considerarse no del todo adecuada, ya que presenta patologías que a la larga afectarían la estabilidad del soporte y de la película pictórica, aunque por el momento no haya causado grandes daños.

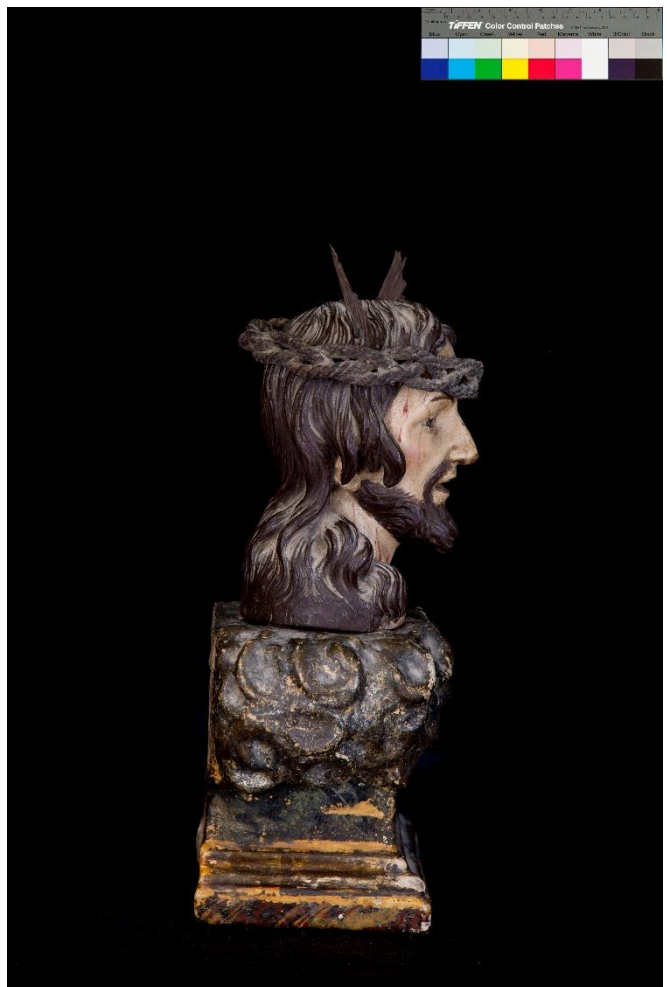
Imagen 11: Fotografía general lateral derecho.

La película pictórica en general está bien consolidada, sin pulverulencia, escamaciones o levantamientos. La policromía presenta de manera generalizada varios repintes, focalizados en la peana y en el contorno de los ojos y nariz. Los cuales quedan patentes en las fotografías con fluorescencia UV (vid. Imagen 11)

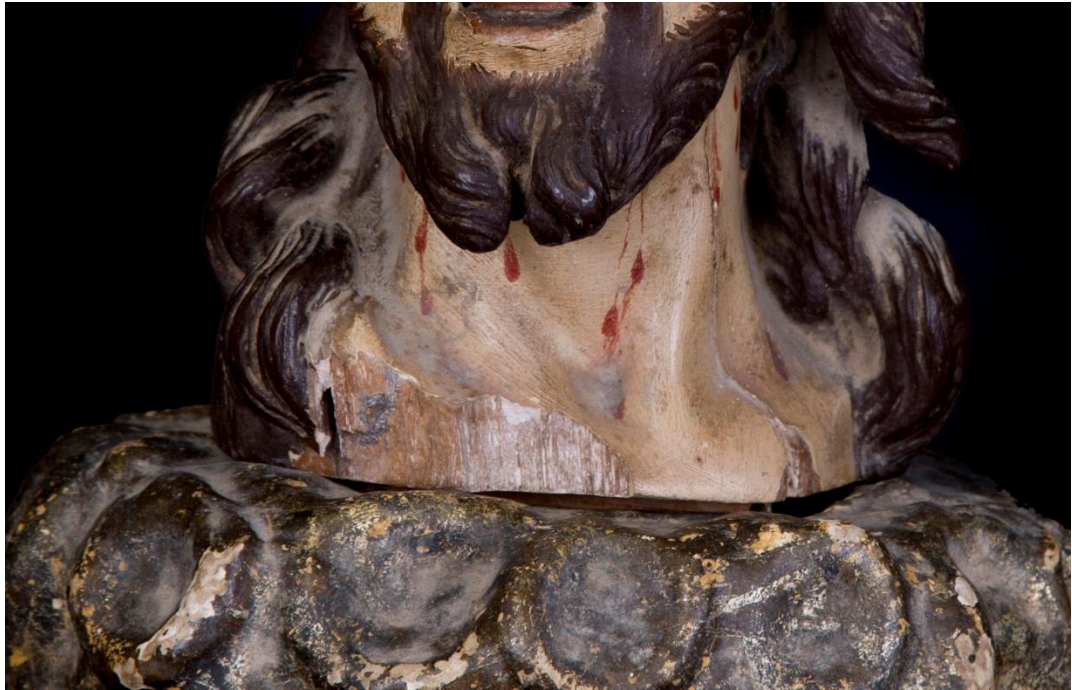
En lo referente al pedestal, no es el original, dato que es corroborable tanto por su estructura, materiales empleados, la técnica utilizada para la elaboración y la policromía.

Imagen 21:  
Peana.

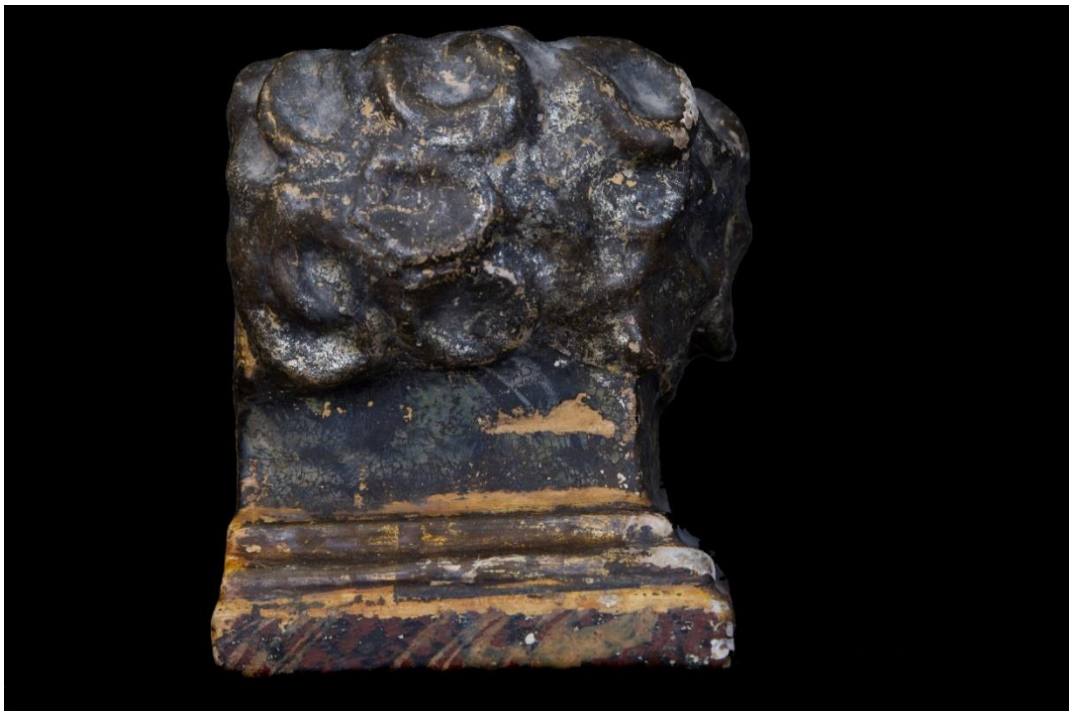
Imagen 22:  
Peana, detalle  
vista inferior.

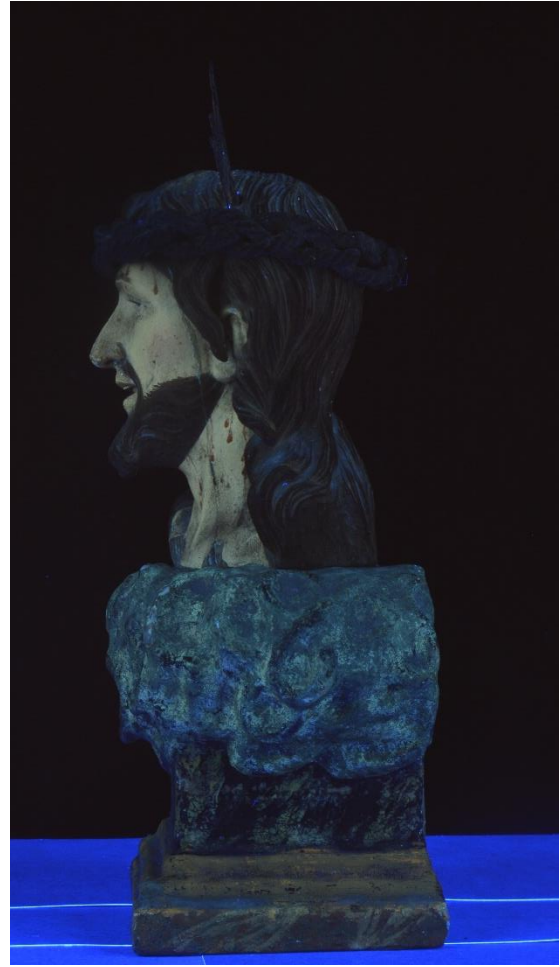
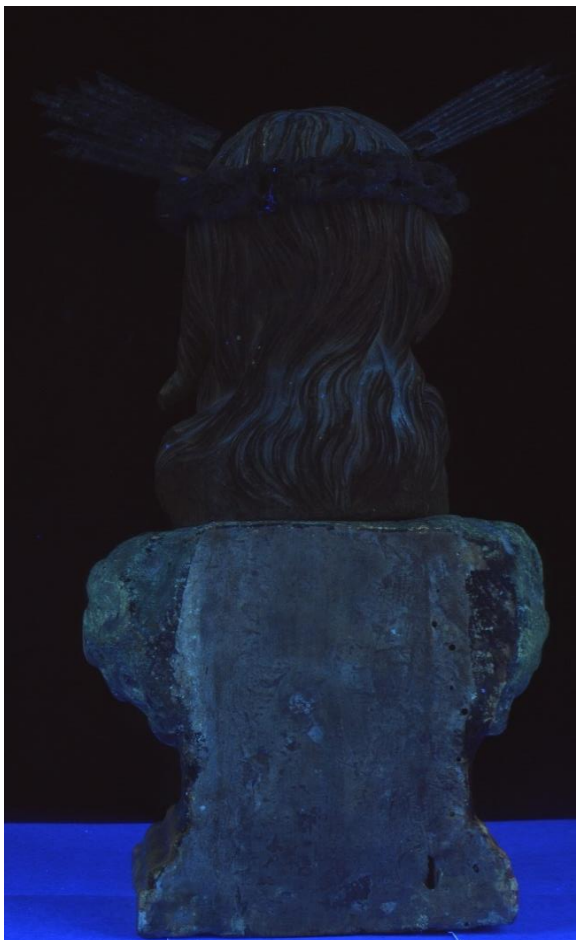
Imagen 24: Fotografía ultravioleta lateral izquierdo.

Imagen 25: Fotografía ultravioleta lateral derecho.
