## ESTUDIO Y PROCESO DE INTERVENCIÓN DE LAS PINTURAS MURALES DEL CAMARÍN DE LA VIRGEN DE LA IGLESIA DE SAN ANTONIO ABAD, EN RAFELBUNYOL (VALENCIA)

Presentado por Paula González Vanaclocha  
Tutor: María Pilar Soriano Sancho

Facultat de Belles Arts de Sant Carles  
Grado en Conservación y Restauración de Bienes Culturales  
Curso 2016-2017

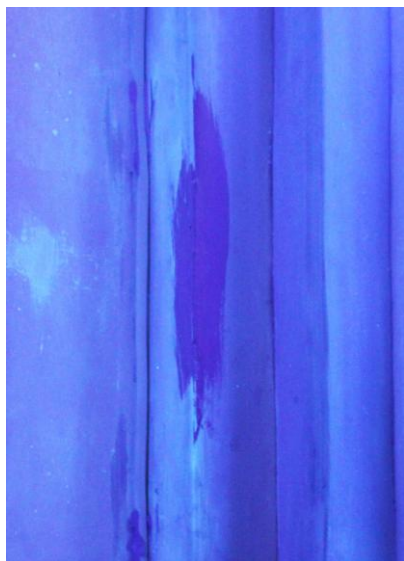
Fig. 34. Presencia repintes en los estucos blancos de la pared.

En las anteriores imágenes, se muestran los repintes encontrados, como se puede observar en las Figuras 33 y 34. En el caso de la segunda por ejemplo, la mancha con tonalidad más oscura representa un repinte realizado en una esquina de la pared (estucos blancos) de una zona a la derecha donde se realizaron las catas de limpieza. Así mismo, también se han descubierto algunos repintes pequeños y puntuales en la parte inferior de los marcos dorados que envuelven las pinturas. Parece ser que en algún momento dado, la película pictórica de estas áreas se desprendió de su soporte original y alguien intentó subsanar estas pérdidas repintando las mismas.

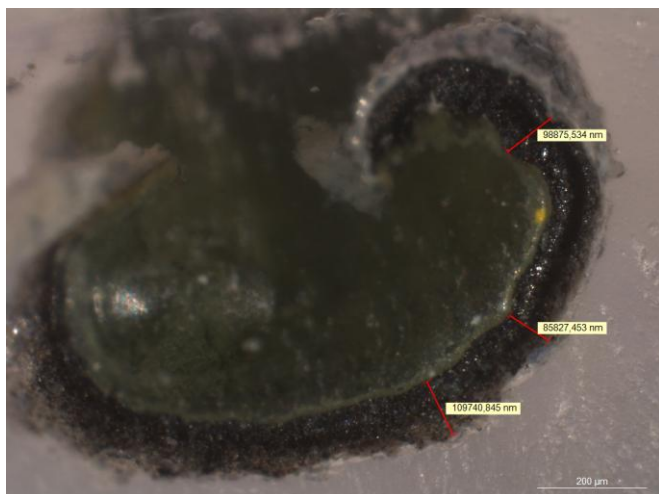
Fig. 37. Estratigrafía del color verde extraída de la cúpula.

Respecto a la superficie pictórica, del análisis visual *in situ* ya podemos deducir que algunas zonas están mucho más empastadas que otras, pero las estratigrafías también nos demuestran científicamente que no estamos ante colores planos, sino con irregularidades propias de la técnica. En el caso de la Figura 37 correspondiente al color verde de un personaje de la cúpula de Gil, observamos que la parte más gruesa de la estratigrafía mide 109.7 micrómetros respecto a la escala asignada, y la parte más fina 85.8 micrómetros. De igual manera en la Figura 38 correspondiente a un blanco grisáceo de las pinturas murales de Pallás, vemos que la parte más gruesa de la estratigrafía mide 97.9 micrómetros y la parte más fina 53.6 micrómetros. Por último, observamos que en estas dos muestras, la verde consta de dos capas, una más oscura casi negra y encima el verde como tal y que la blanca grisácea solo cuenta con una capa de pintura.

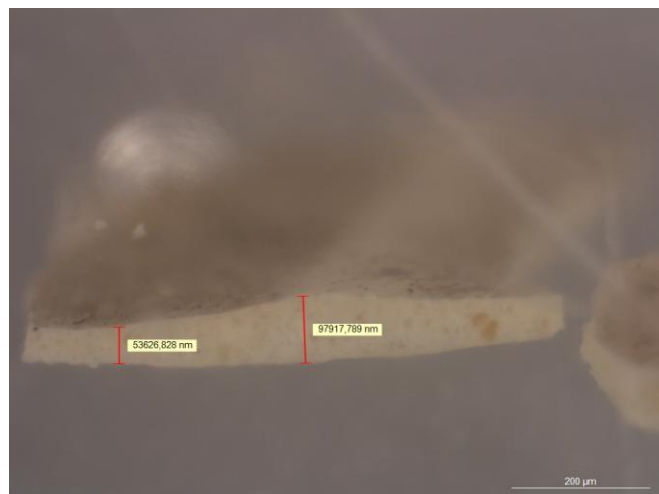
Fig. 38. Estratigrafía del blanco grisáceo extraída del mural Este.

De las estratigrafías anteriores podemos extraer información sobre la técnica pictórica a nivel morfológico. Podemos ver como es una pintura granulosa y heterogénea, cuyas partículas de pigmento tienen diferentes tamaños, siendo algunas considerablemente más grandes que otras. De ahí que deduzcamos que se realizó con unos colores caseros y no pinturas comercializadas directamente.

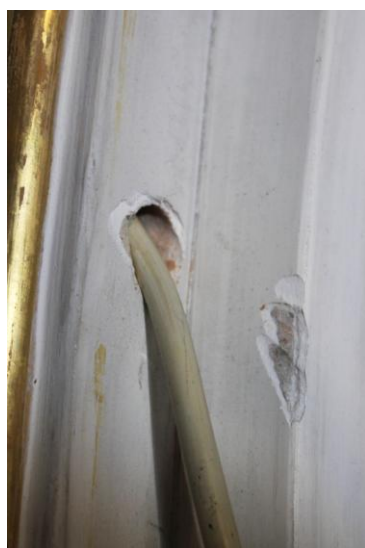
Fig. 50. Agujeros provocados por el cableado eléctrico

La instalación del cableado de manera basta y sin atender a la importancia de las zonas donde se ha colocado, otra causa antrópica, también ha provocado agujeros de tamaño considerable, fisuras y otro tipo de pequeños daños en las obras, sobre todo en los estucos. Aparte de los orificios producidos, también se ha aplicado una especie de silicona en algunas zonas de los murales para adherir los cables sueltos que han quedado colgando. Un adhesivo que actualmente ha amarilleado y manchado en los estucos, esquinas y rincones donde se ha colocado.

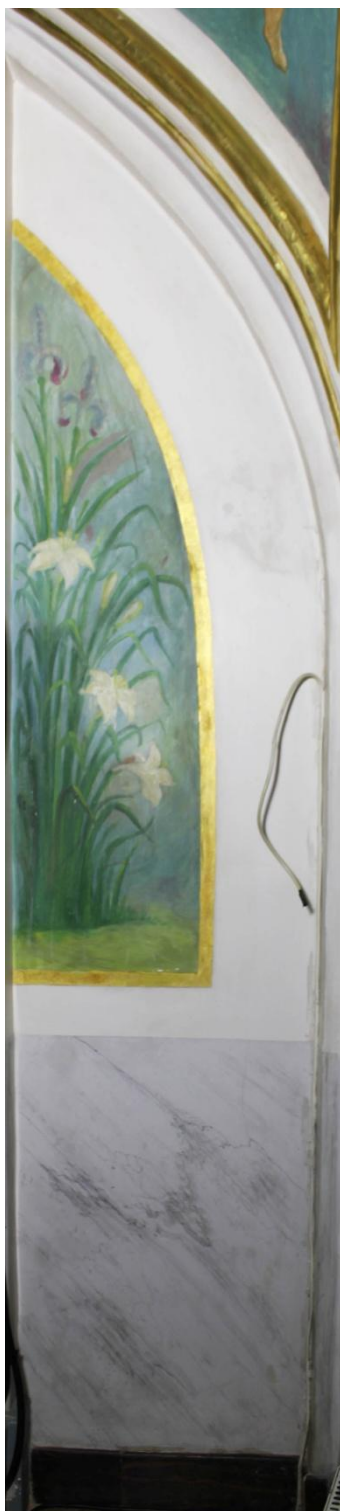
Fig. 54. Zona de realización de las catas de limpieza. Ubicada bajo la Pechina 3.

- En relación a las esponjas y gomas, la opción más adecuada es utilizar la esponja de maquillaje en húmedo y acto seguido, la goma Milan® sobre los estucos. Y en la pintura mural primero esponja natural en húmedo y goma Milan® en aquellas zonas donde la pintura resista sin problema.

- Con el test de Cremonesi y después de testar diferentes sustancias, cantidades y diversos pH, se ha determinado que las dos mejores opciones son utilizar la mezcla número 10, un tensoactivo débil con pH 5.5 haciendo rodar el hisopo cuidadosamente. Por otro lado, podemos utilizar también la mezcla número 21 compuesta por 50ml de solución madre más 5 gotas de Tween 20, que también es un tensoactivo débil. En este caso debemos controlar la acción e insistir muy poco para que el resultado sea efectivo e idóneo, de lo contrario podríamos atacar la pintura.

- Respecto a las mezclas gelificadas, se ha optado por que la mejor opción sea el gel de Klucel G con pH 8.5. Es muy efectivo a nivel de poder de limpieza tanto en estucos como en pintura mural y no pelagra la integridad de la misma en absoluto.

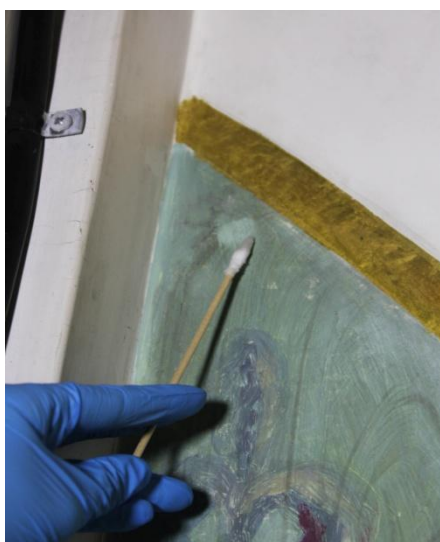
Fig. 55. Testando sobre la pintura mural la mezcla nº 9 del Test de Feller.

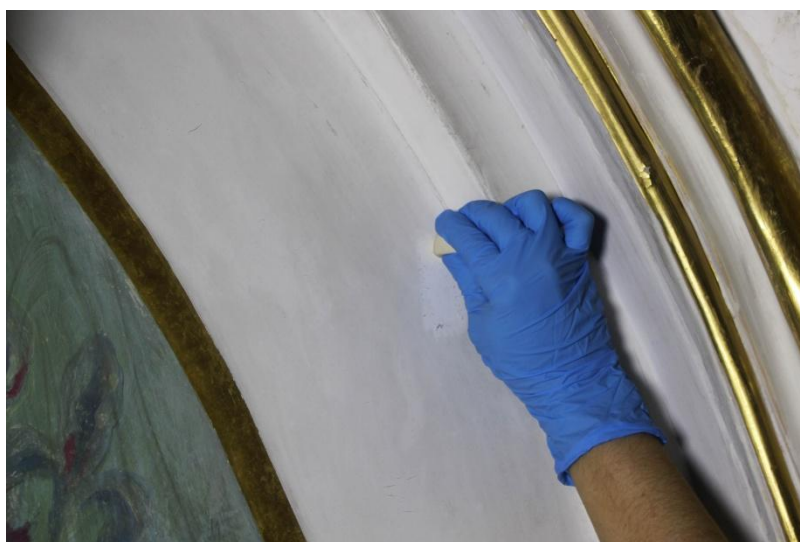
Fig. 56. Testando la goma Milán® sobre el estuco blanco.

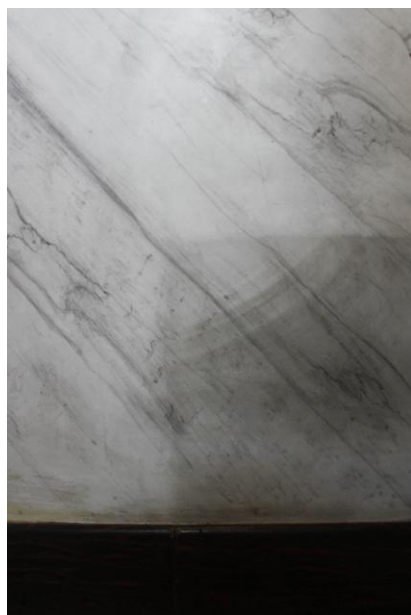
Fig. 57. Resultados de la limpieza en húmedo y en seco de los estucos.

En primer lugar, se ha procedido a la limpieza mecánica de los estucos blancos y los zócalos de todo el Camarín. Primero se ha utilizado la esponja de maquillaje en húmedo para retirar el exceso de suciedad superficial menos adherida dando al menos tres pasadas de agua. Acto seguido, y una vez seca la superficie, se ha terminado de limpiar con la goma Milan® en seco, insistiendo en las acumulaciones de suciedad. Esta primera fase de limpieza es muy efectiva y la integridad de los estucos no corre peligro en ningún momento.

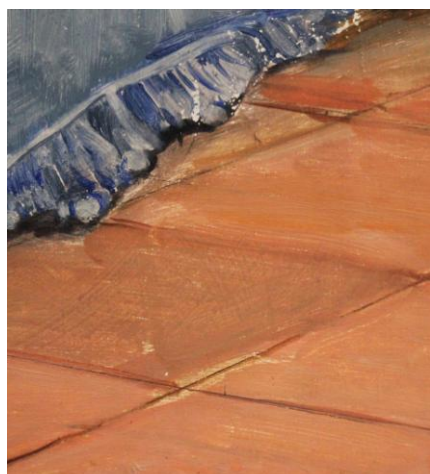
Fig. 60. Proceso de limpieza del mural izquierdo (Norte).

En cuanto a las pinturas murales al templo, se han tratado de manera similar pero diferenciando unas zonas de otras según el tratamiento, dificultad o exigencia que necesitaran. En las pinturas de Pallás primero se ha limpiado con esponja natural y agua, atendiendo a las zonas delicadas con más cuidado para eliminar una primera capa de suciedad superficial, para luego terminar la limpieza con goma Milan®. Esto se ha decidido mediante la realización de catas de gomas y pruebas de solubilidad en la pintura cuyos resultados se pueden apreciar en el Anexo V, decidiendo finalmente la eficacia de la goma Milan® frente a otros materiales. Por otro lado, las pinturas de Gil de la cúpula se han limpiado directamente con técnicas secas. En este caso, la goma Milán actúa con una gran eficacia, más incluso que en el resto del Camarín, lo que ha permitido trabajar toda la zona superior de manera rápida y productiva. Para finalizar la limpieza, se ha utilizado agua con esponja de maquillaje en las zonas de empastes de colores claros, de modo que mejora mucho el aspecto final de la obra. Asimismo, en la parte alta del camarín que separa la parte inferior de la sala y la cúpula en sí, hay una serie de repisas y recovecos donde la acumulación de suciedad es desmesurada, por lo que se ha aspirado a conciencia con brocha y aspirador y se ha limpiado debidamente.

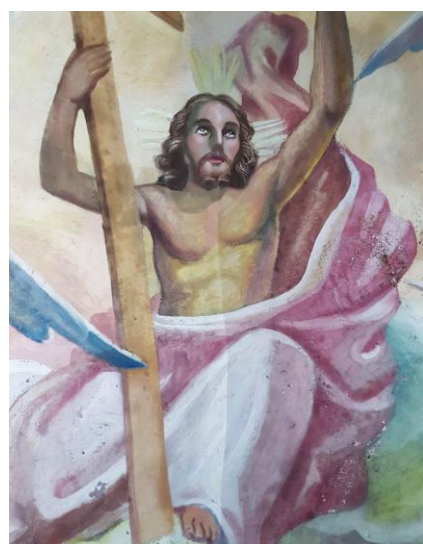
Fig. 61. Proceso de limpieza de la cúpula.

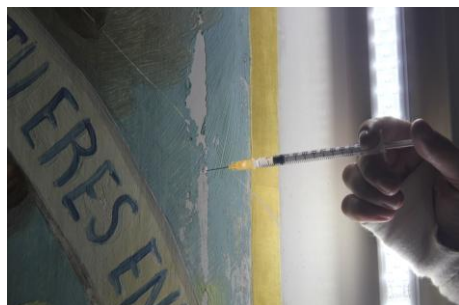
Fig. 64. Consolidación de escamaciones en el mural Avemaría 2.

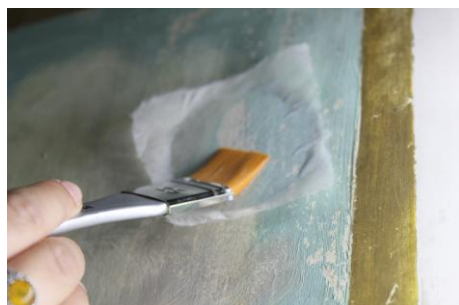
Fig. 65. Consolidación de pulverulencia en el mural Avemaría 2.

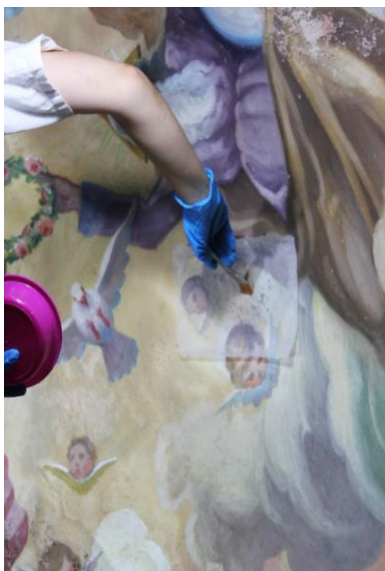
Fig. 67. Consolidación de pulverulencia en la cúpula.

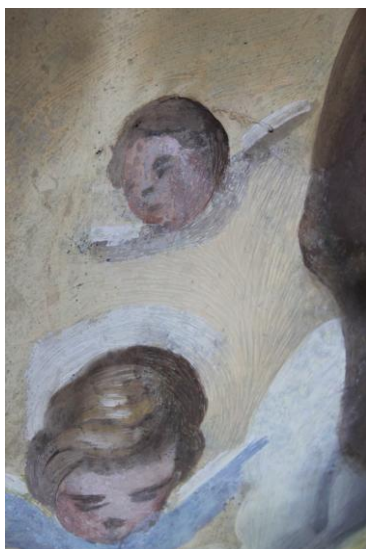
Fig. 70. Detalle de *tratteggio* modulado en una zona de la cúpula.
