## ÍNDICE

El edificio, al componerse de varias construcciones cada una de ellas de épocas y estilos diferentes, presenta distintos estados de conservación. En general la ermita no muestra un riesgo inminente de ruina y su estado tras la última intervención en el 2007 es aceptable. Las grietas no son preocupantes y estructuralmente el edificio funciona correctamente, ya que está construido sobre roca y lleva más de 600 años en pie sin dar muestras de tener ningún problema.

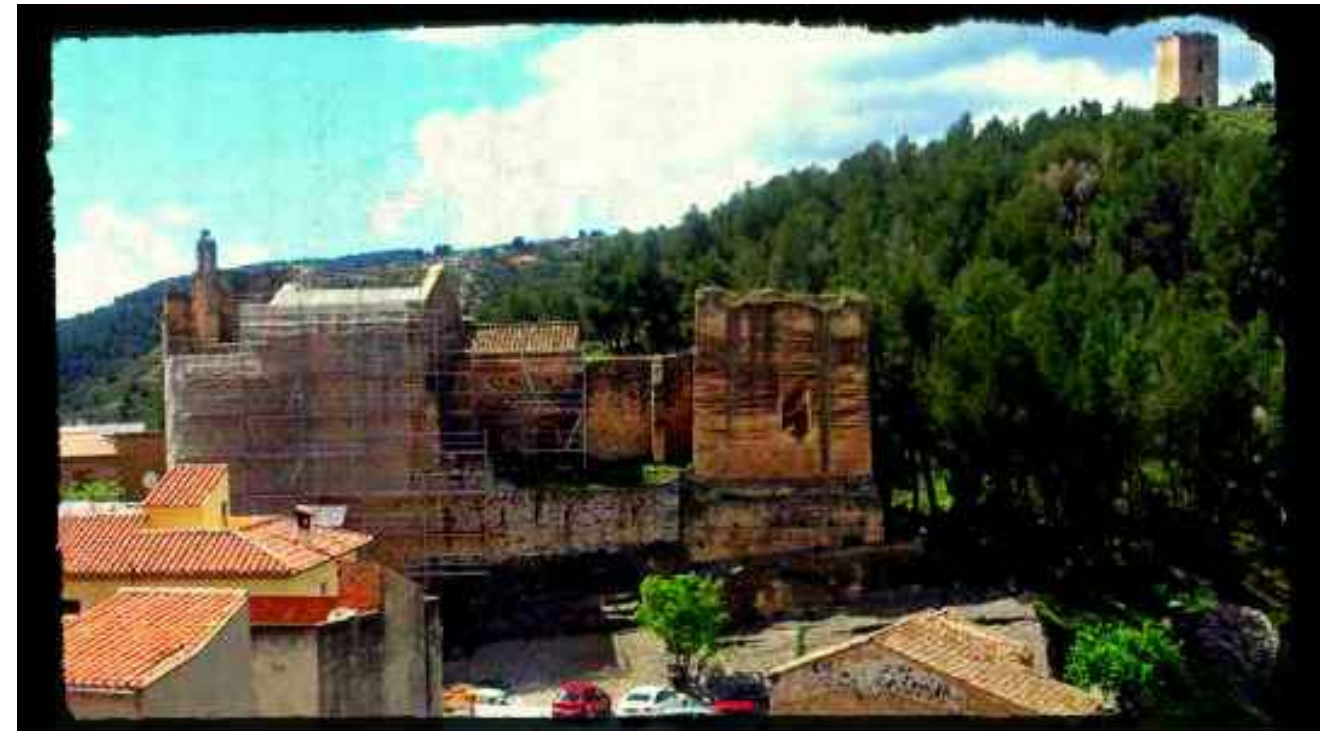
*Fotografía de la Ermita con lo andamios durante la intervención de 2007.*

Las cubiertas de todo el edificio fueron intervenidas en el 2007 para solucionar su estado de ruina parcial. Sufría de goteras, un fuerte deterioro e incluso llegaron a haber desprendimientos en los que barias tejas y escombros cayeron dentro de la ermita rompiendo algunos bancos y obligando a cerrar el edificio durante varios años.

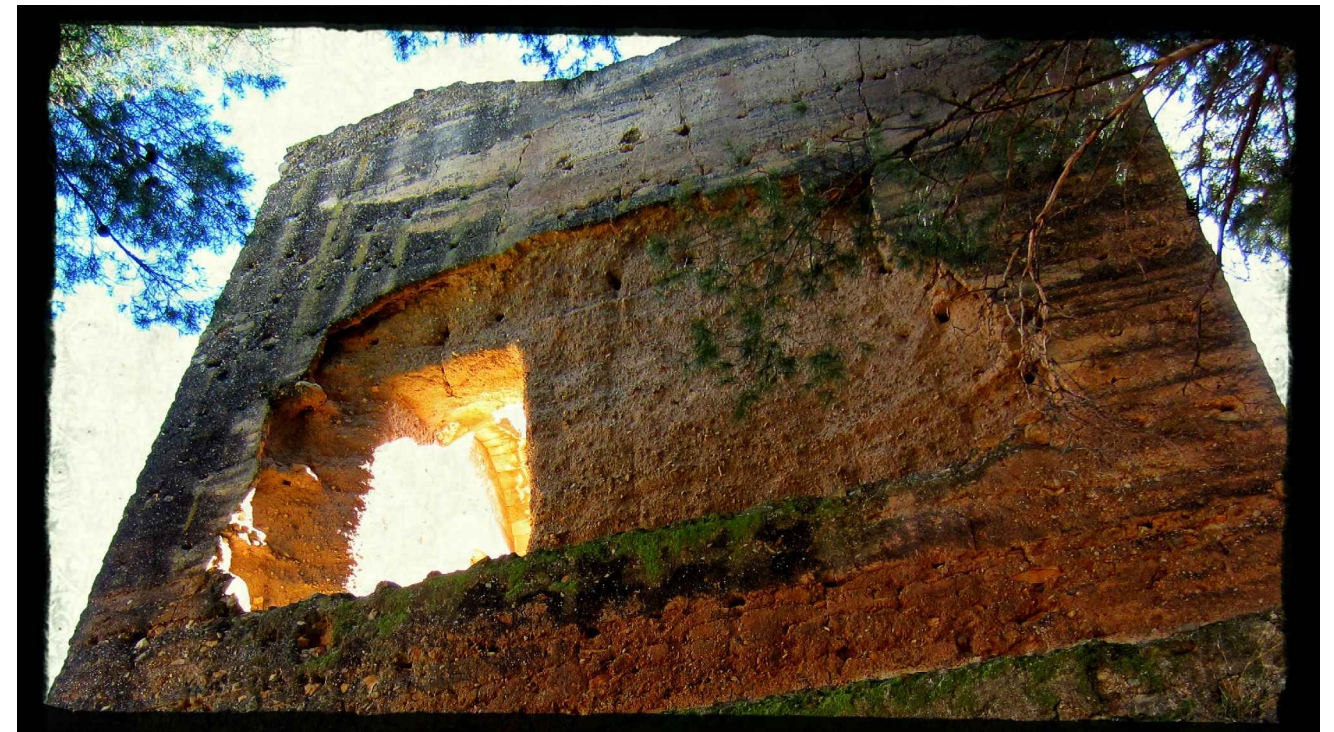
*Muro de tapial en preocupante estado de conservación.*

En la torre se abren dos huecos, uno al Oeste y otro al Norte, son zonas por donde crecen grietas y se descascarilla la costra exterior del tapial. Es por este motivo que la fábrica, pese a superar los 2m de espesor en algunos puntos, está perdiendo sección y de continuar degradándose acabará colapsando. Por este motivo se trata de la única construcción del conjunto arquitectónico con peligro de derrumbe.

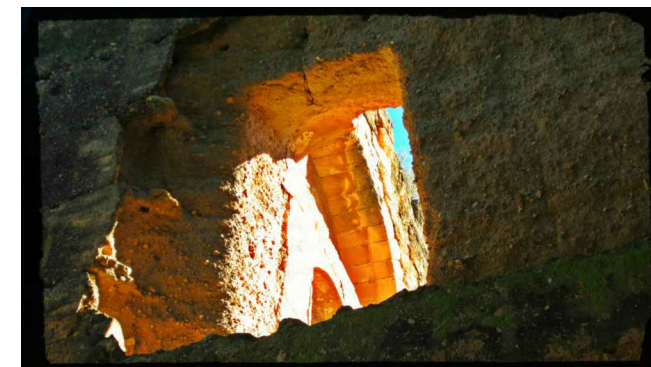
*Cara Oeste de la torre de tapial.*

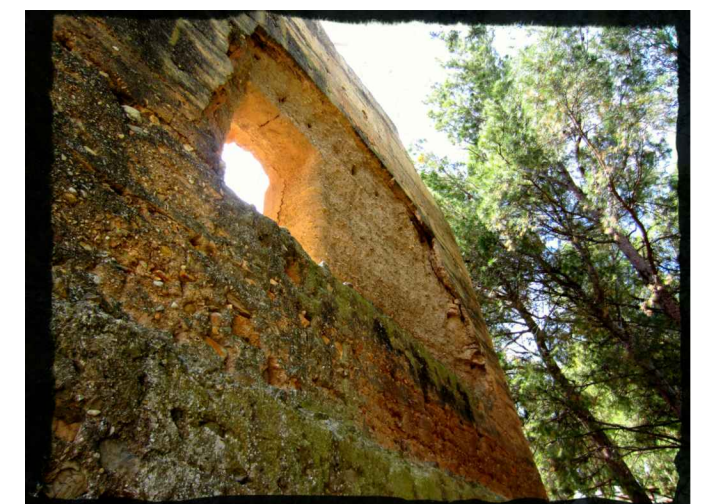
Finalmente tenemos la torre de tapial andalusí. Sus cerramientos se elevan sobre una base de mampostería y consisten en muros de gran grosor de tapial, llegando a superar los 2m. La corteza exterior posee una dureza superficial mucho mayor que el relleno de tierra por estar mezclada con cal. El problema reside en que dicha corteza a comenzado a resquebrajarse. La torre cuenta con dos grandes huecos, tal vez fueran rectangulares en el pasado, actualmente presentan forma irregular similar a una elipse y es alrededor de estos huecos donde se concentran la mayor parte de las grietas en la corteza del tapial, hasta el punto de que en la fachada Oeste y Sur una porción de esa cobertura se ha desprendido.

Cara Oeste del muro de tapial con costra desprendida.

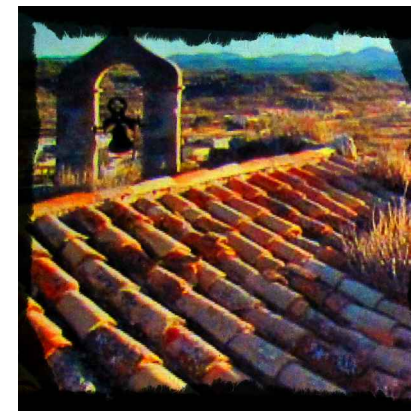
*Ábside antes de la intervención.*

La cubierta del ábside consistía en un tejado a dos aguas a la misma altura que el del transepto. Cuando se intervino se eliminó esta cubierta, que según se sabía no era la original y se construyó una cubierta plana. Se retiró la cubierta inclinada, se crearon pendientes del 2% con hormigón aligerado y sobre este se fijó una lámina impermeabilizante. Finalmente se dispone a hueso el pavimento de rasilla.

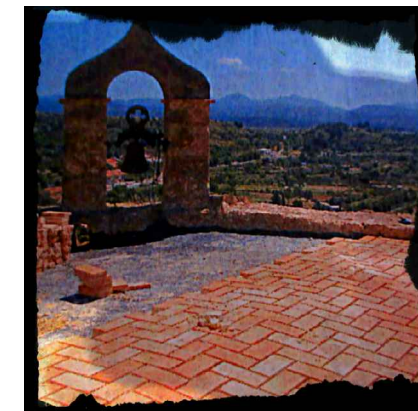
*Ábside durante la intervención.*

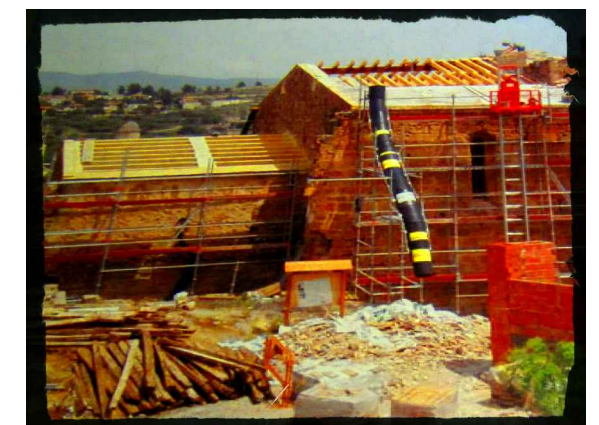
*Cubierta inclinada del transepto y la nave central durante la intervención (2007).*

En el transepto y la nave central la cubierta es una réplica de la original empleando materiales actuales que aseguran la estanqueidad y el aislamiento. Consiste en un tejado a dos aguas ejecutado con vigas y pares de madera. La pendiente es del 30% en el transepto y del 35% en la nave central. Las vigas se empotran en los muros de toba calcárea de la ermita y sobre estas se apoyan los pares. Encima se ejecuta una superficie plana cubriéndolo todo con paneles de madera.

Sobre la superficie de madera se dispone una capa de panel sandwich, encima otra de onduline y sobre esta se colocan tejas árabes fijadas con mortero.

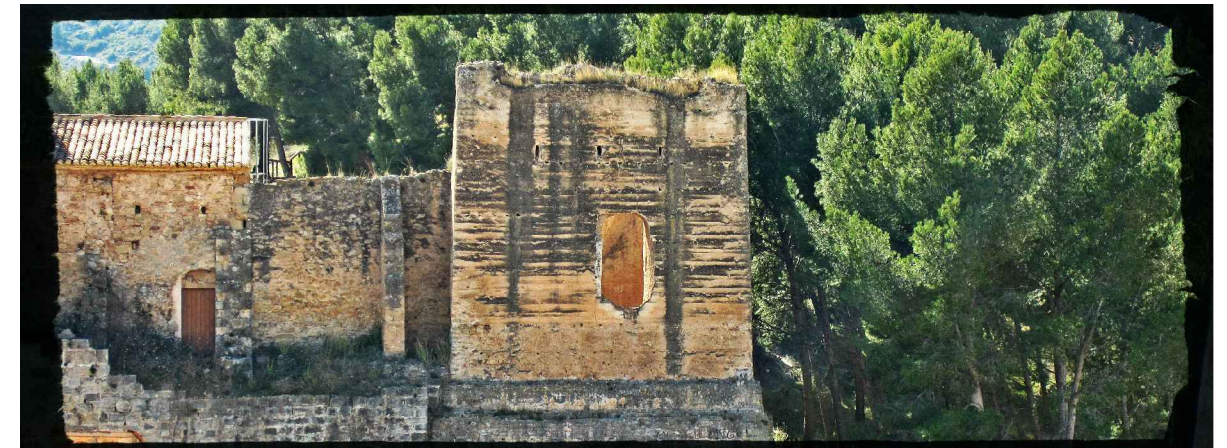
*Torre de tapial levantándose sobre una base de mampostería.*

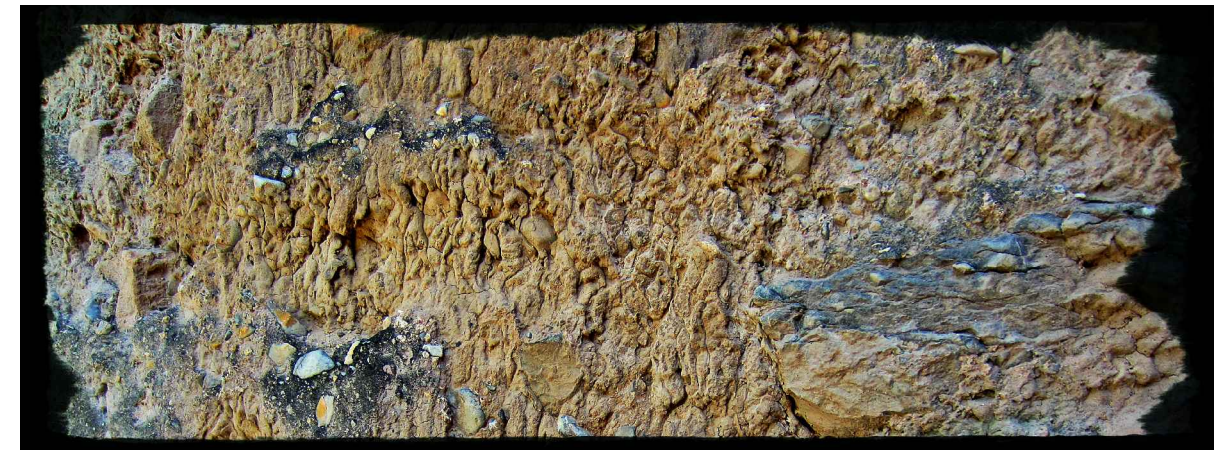
*Superficie de tierra lavada y disgregada al haberse desprendido la costra superficial.*

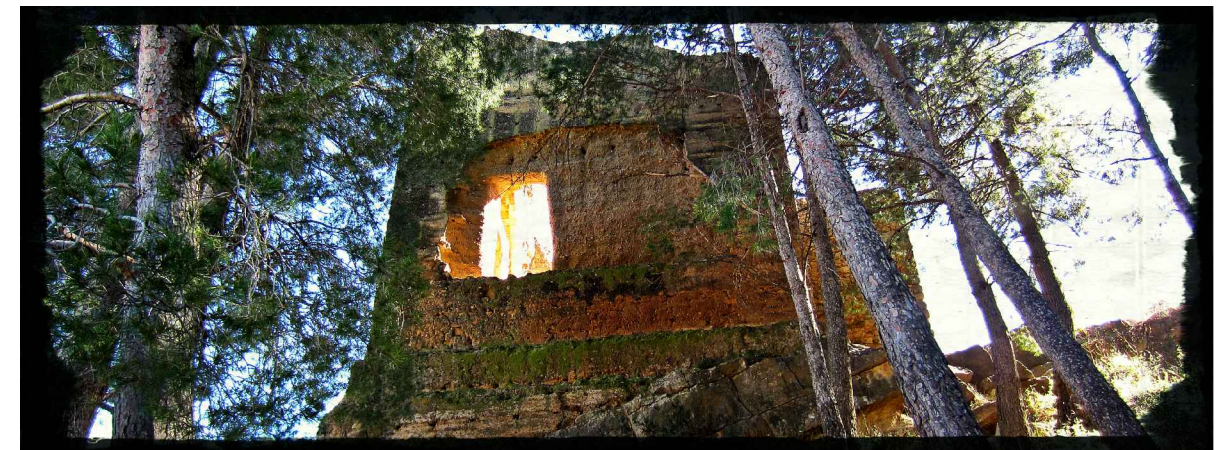
*Torre de tapial con un gran desprendimiento de la costra superficial en su cara Oeste.*

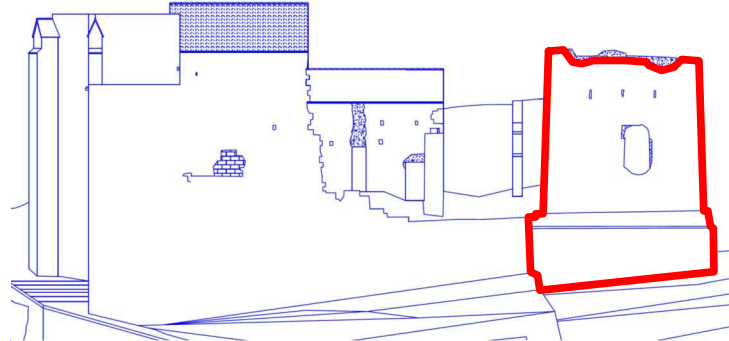
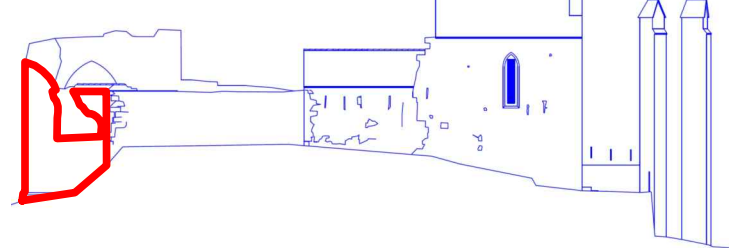
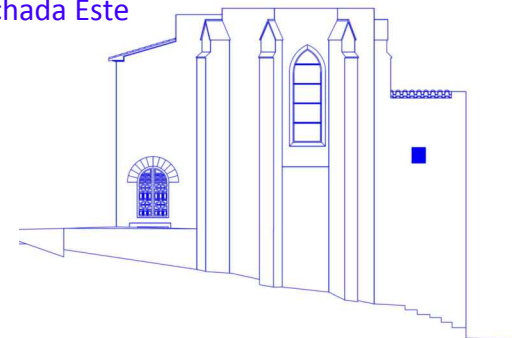
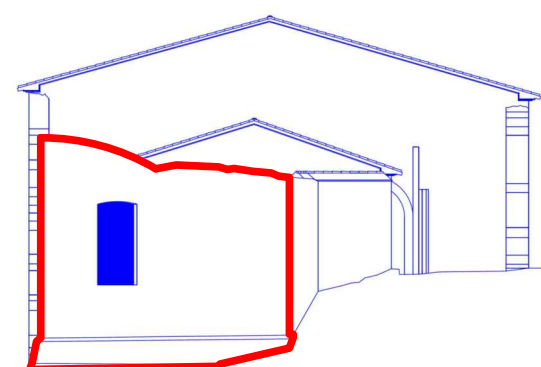
**Localización:** Vemos ennegrecimientos en toda la fábrica de tapial salvo en las partes desprendidas, ya que la lluvia los lava constantemente y arrastra la pátina.

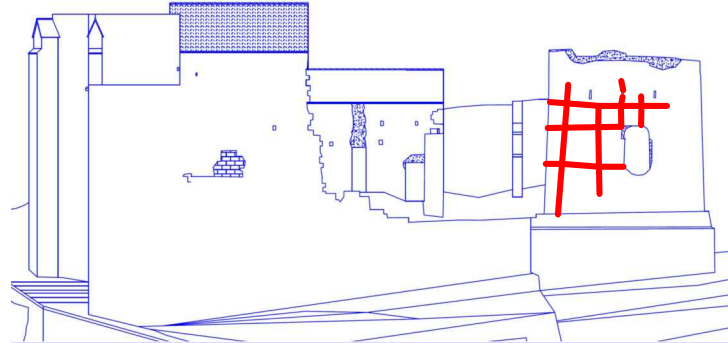
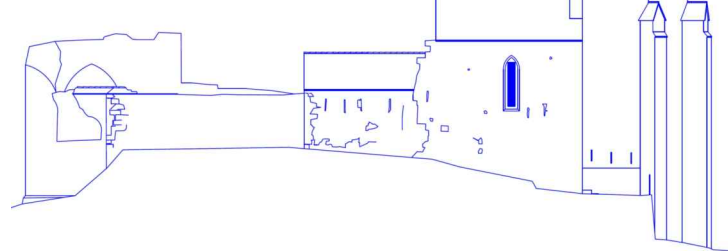
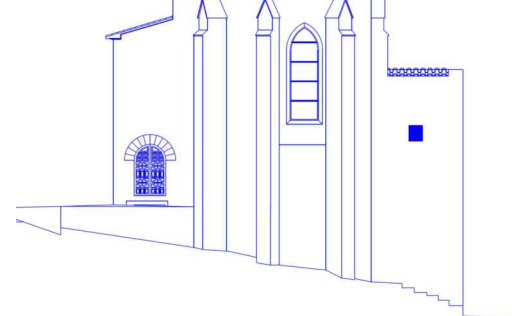
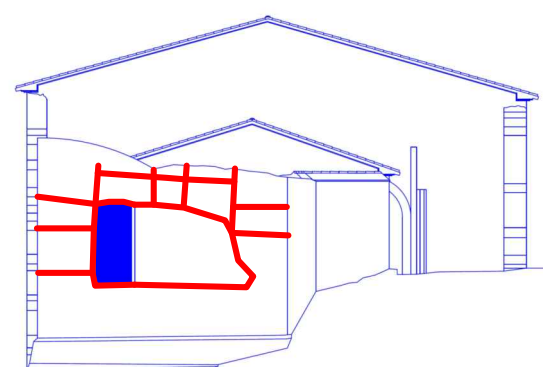
Consecuencia de esto es que la corteza exterior del muro se ha comenzado a resquebrajar formando grietas tanto longitudinales como transversales que amenazan con dejar caer grandes placas superficiales de la torre. Esta es por tanto la mayor amenaza a la que se enfrenta el edificio en estos momentos.

**Localización:** Las grietas se concentran alrededor de las partes desprendidas y huecos de la torre en la fachada Oeste y en la Norte, especialmente en las partes altas de los muros.

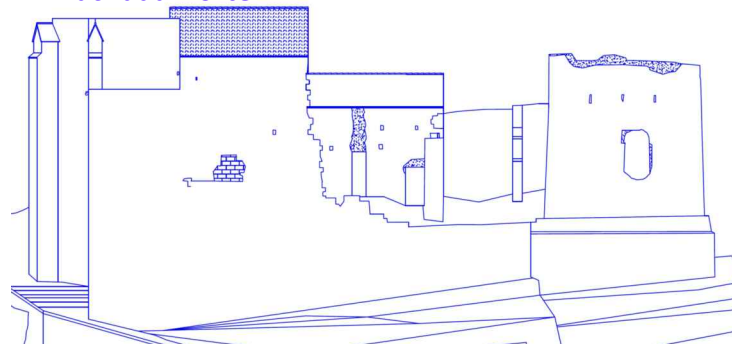
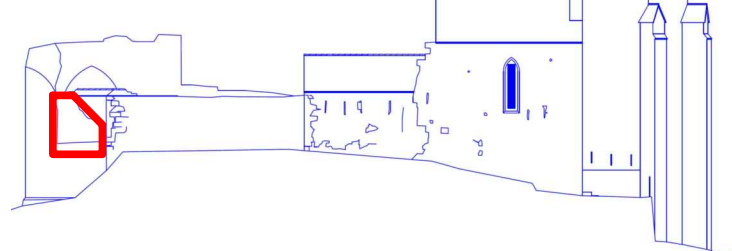
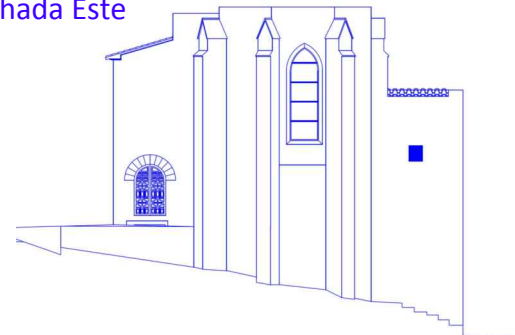
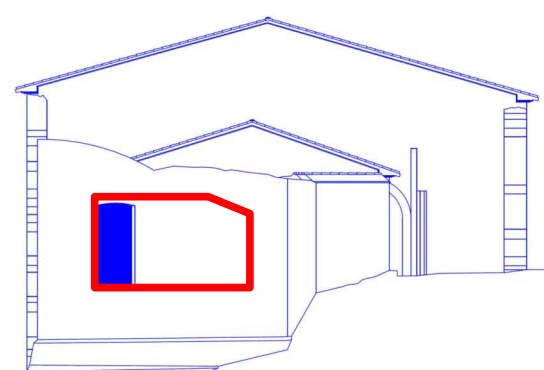
Consecuencia de esto es que el muro se ha comenzado a resquebrajar y en ciertos puntos la corteza exterior del tapial se ha desprendido dejando grandes parches de tierra poco consolidada y que con la lluvia está sufriendo un enorme deterioro.

**Localización:** Se observan dos grandes parches de la costra del tapial desprendidos, uno en la fachada Sur a media altura del muro y otro en la fachada Oeste, junto al hueco.

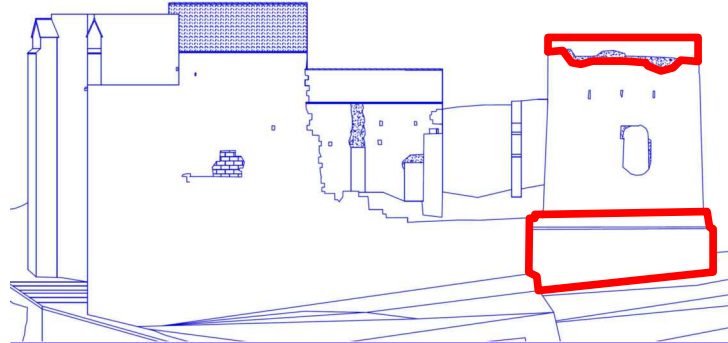
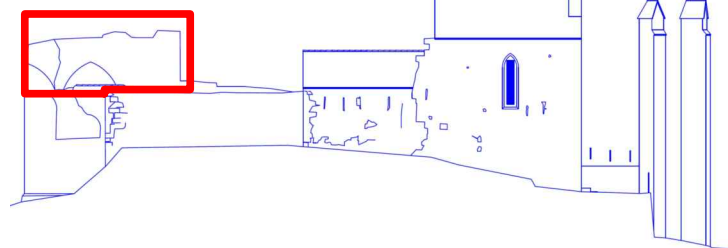
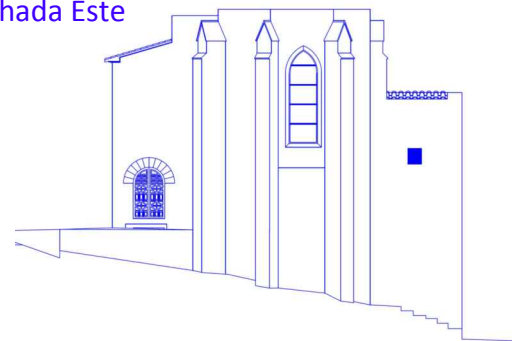
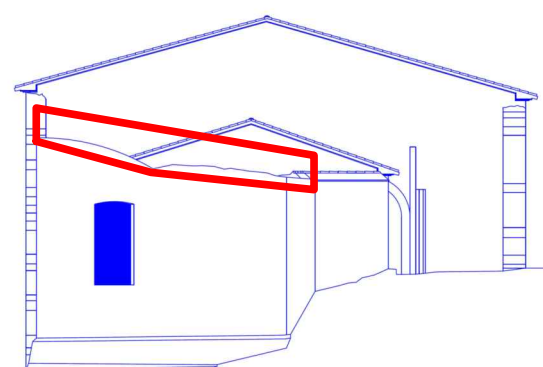
**Localización:** La mayor parte de la masa vegetal se encuentra en lo alto del muro de tapial, extendida por igual en todas las fachadas, pero también podemos ver plantas enraizadas en la base de la torre en la fachada Norte.

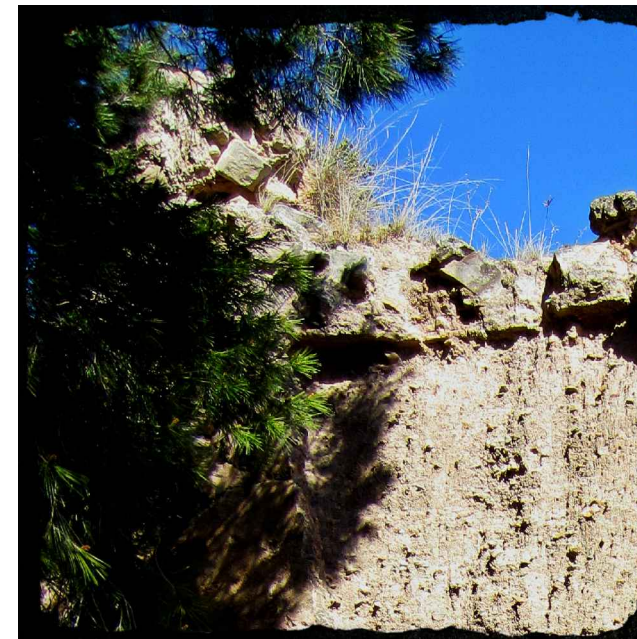
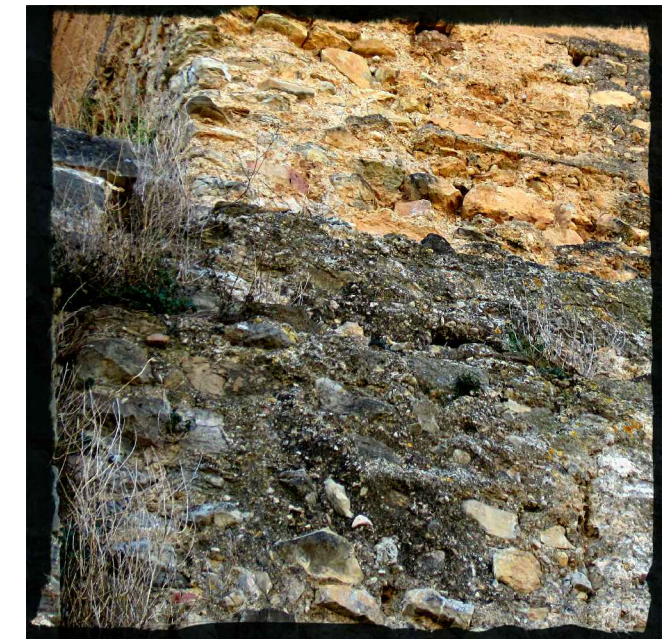
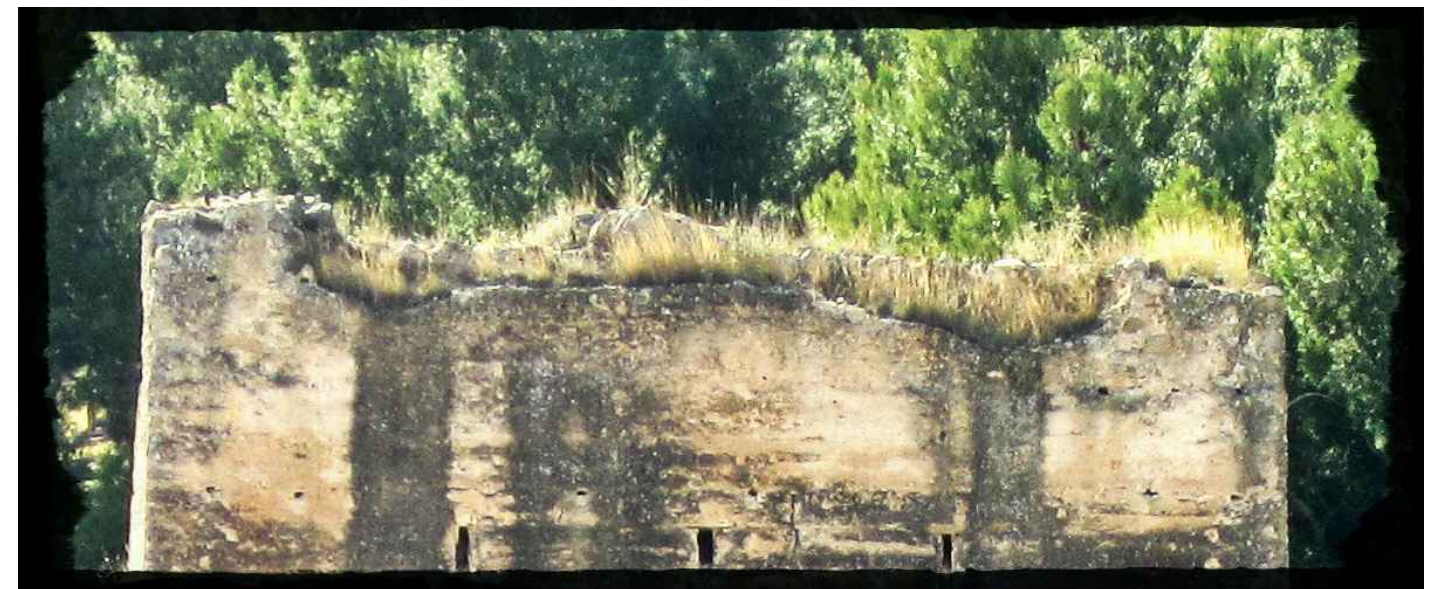
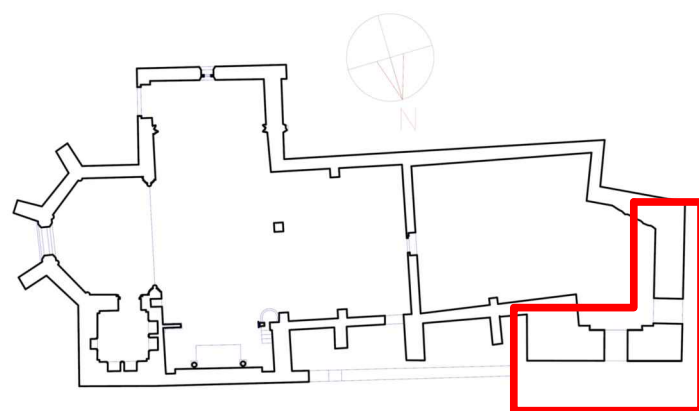
Fotos de masa vegetal enraizada en el sector magenta:

**Información:** Se trata de la presencia de plantas en las juntas, oquedades, cornisas o cualquier otra parte de la construcción. Al enraizar las plantas se favorece la disgregación del material y la formación de grietas.

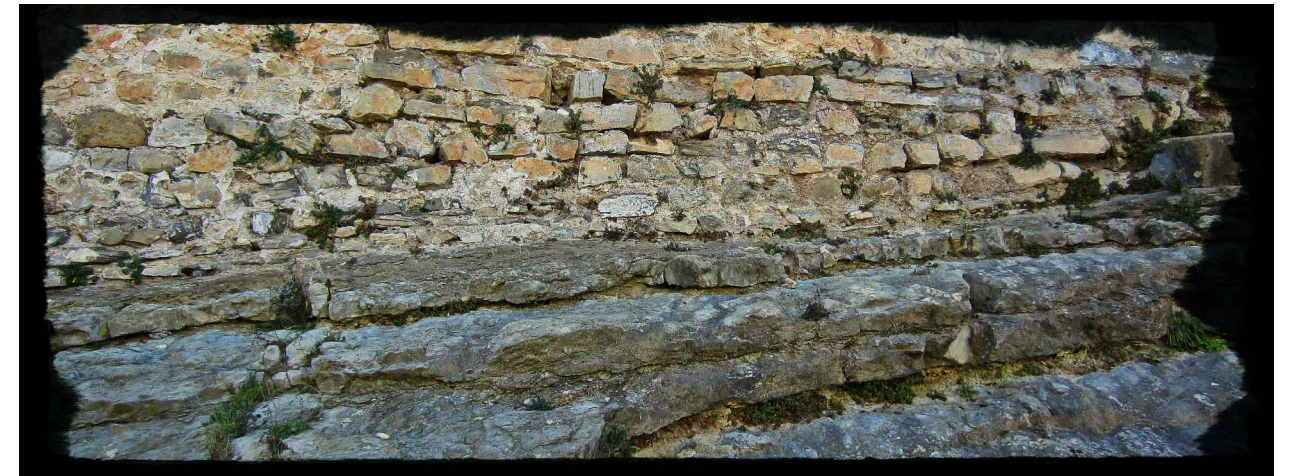
*Apoyo de la muralla andalusí sobre la roca de la montaña.*

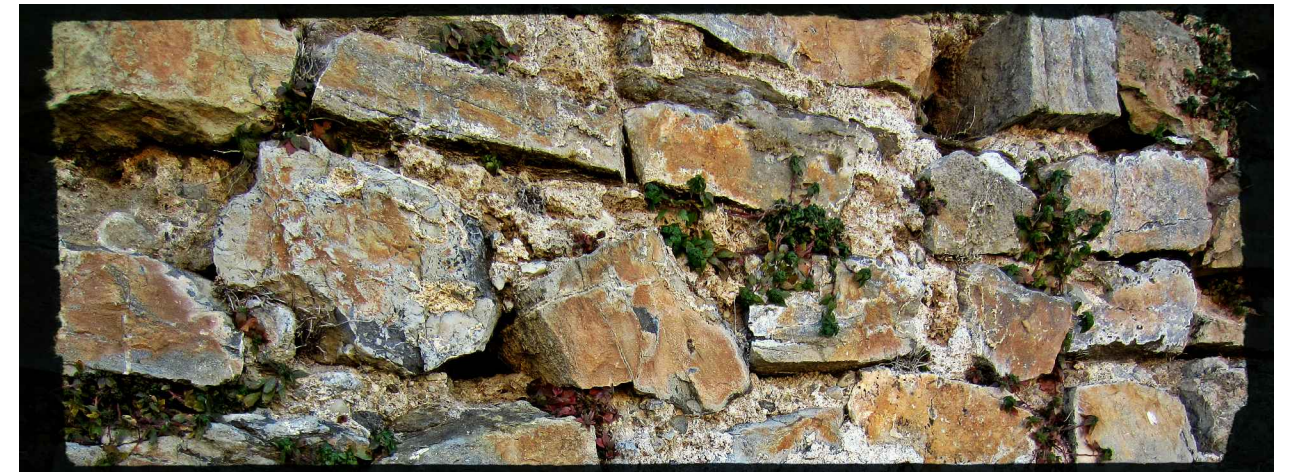
*Rocas con fuerte presencia de costras, vaciado de juntas y vegetación superior.*

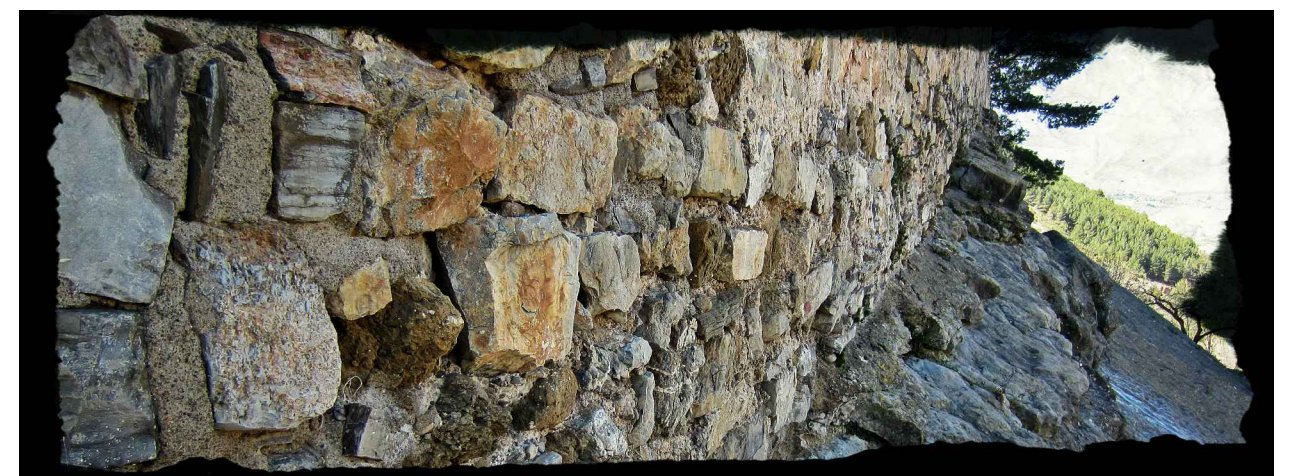
*Prolongación de la muralla andalusí hacia la torre de tapal.*

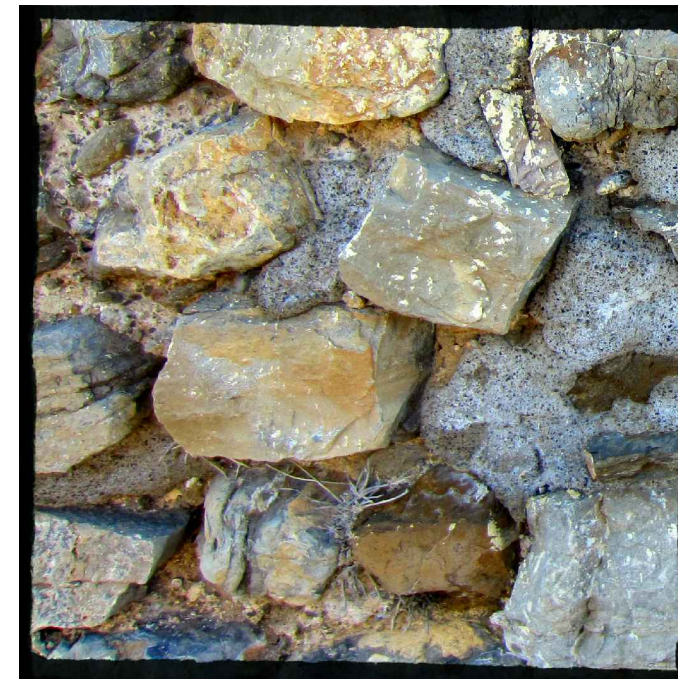
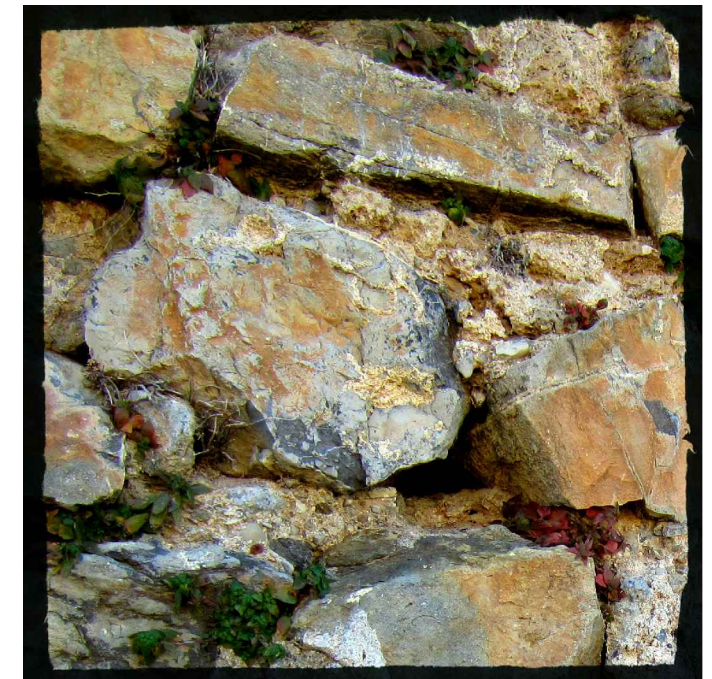
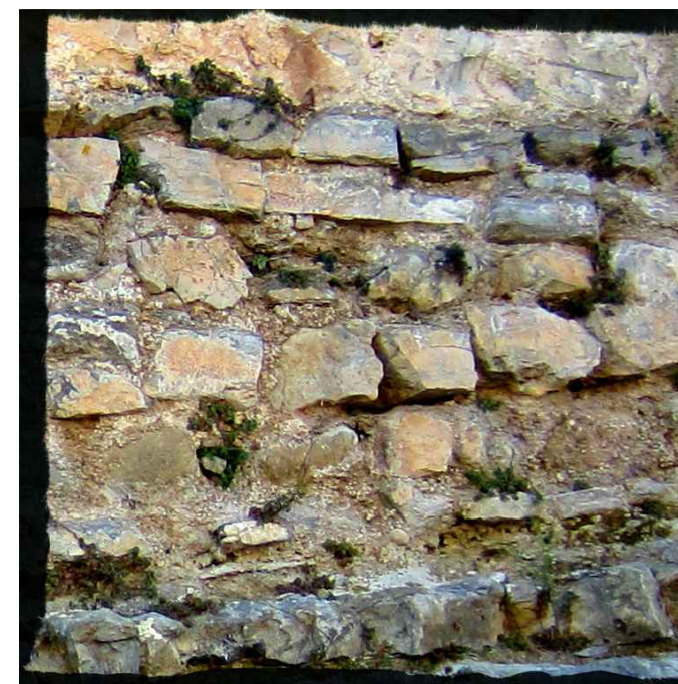
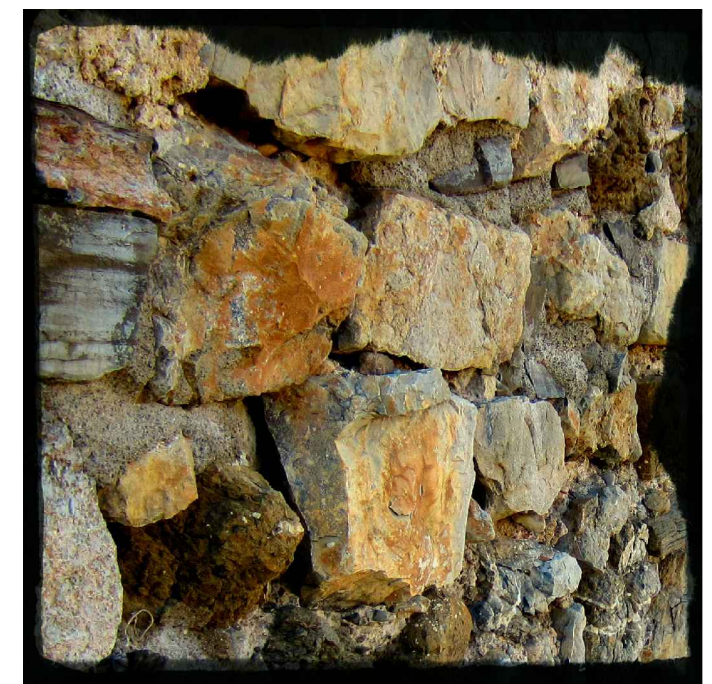
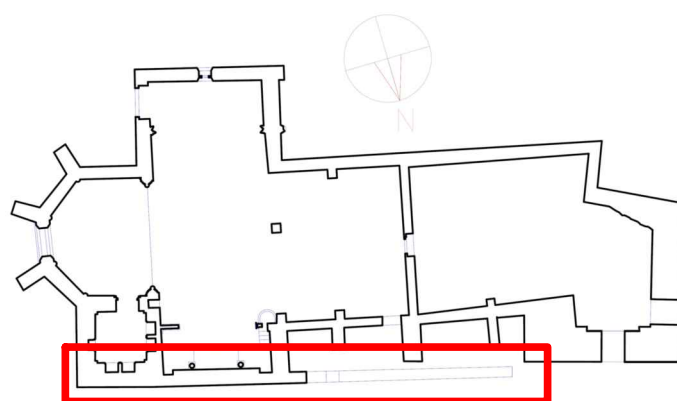
Fotos de vaciados de juntas en el sector verde:

**Localización:** Es un sector pequeño localizado en la base de la fachada Norte y la desaparición de las juntas se distribuye de manera más o menos uniforme en toda su extensión.

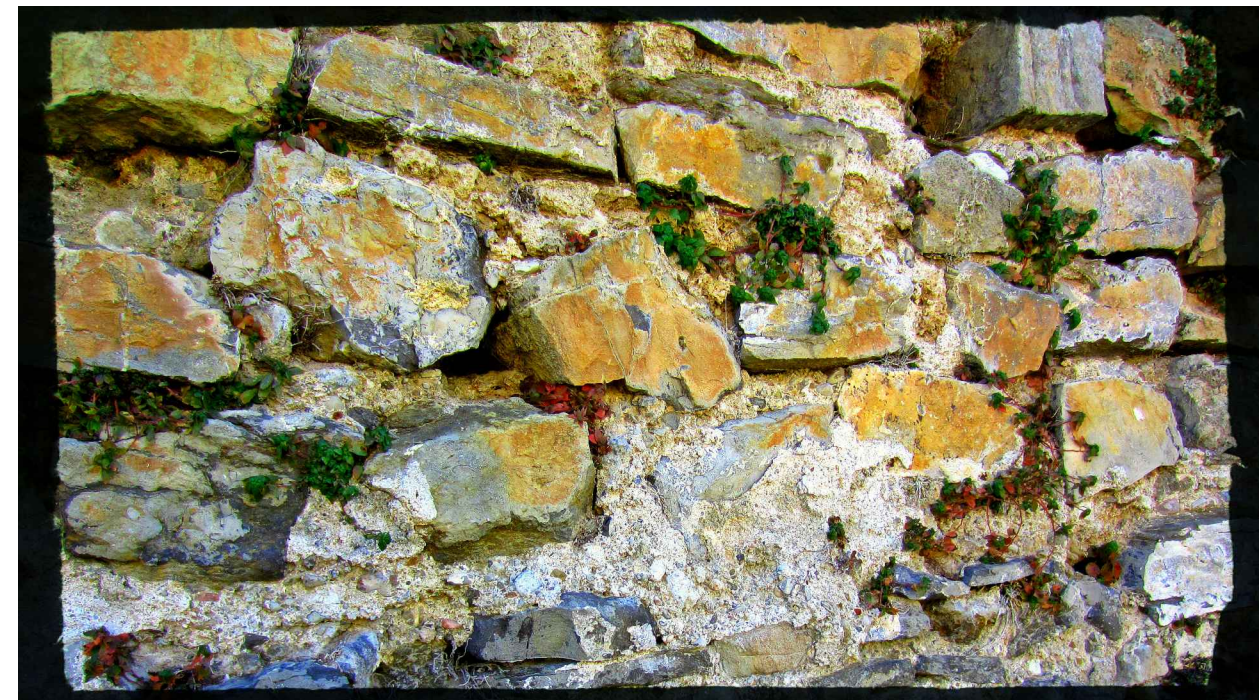
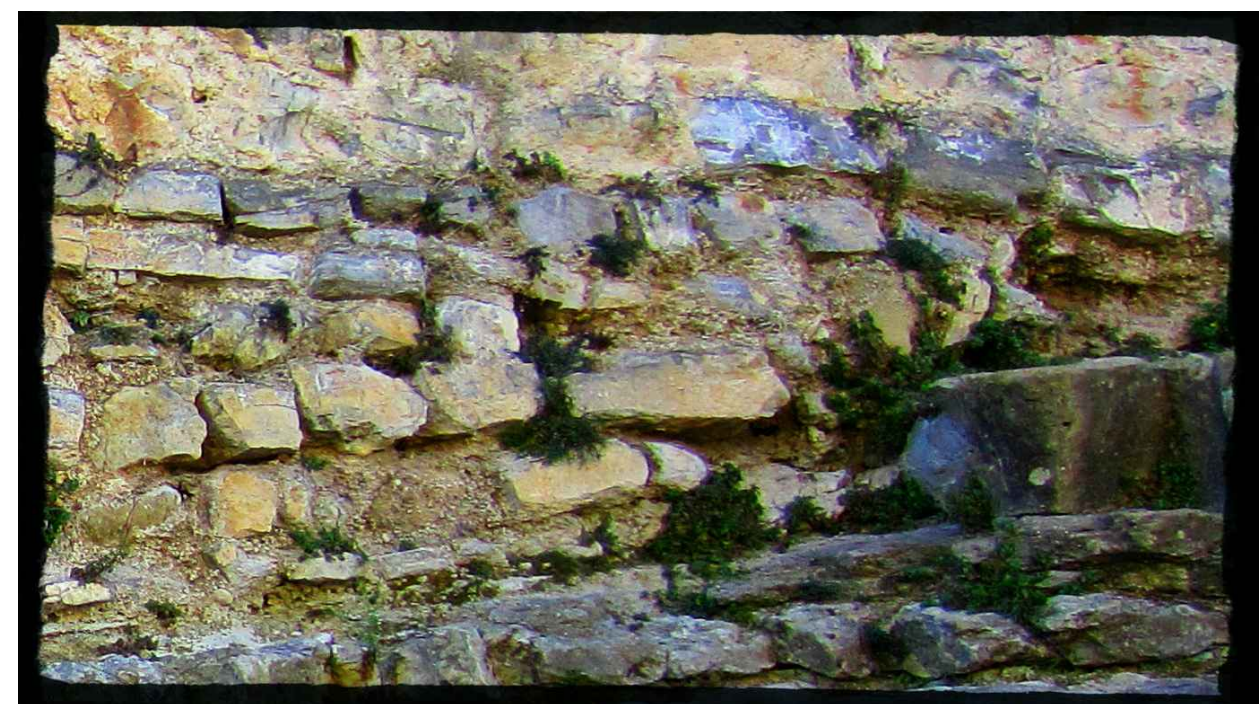
Fotos de masa vegetal enraizada en el sector verde:

El agua disuelve y arrastra los morteros, abriendo las juntas y creando zonas de gran humedad donde las plantas enraízan y prosperan sin problemas.

**Localización:** Es un sector pequeño localizado en la base de la fachada Norte y la presencia de masa vegetal se distribuye de manera más o menos uniforme en toda su extensión. A pesar de esto las plantas no presentan un tamaño ni número que pueda resultar problemático.

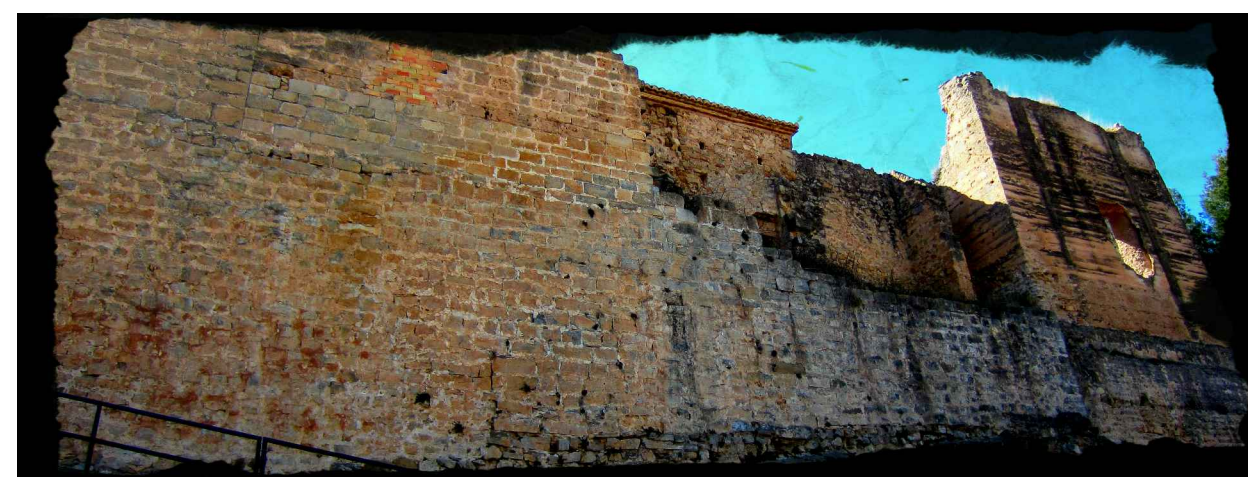
*Refuerzo de la muralla andalusí con muros de sillares tras la conquista cristiana.*

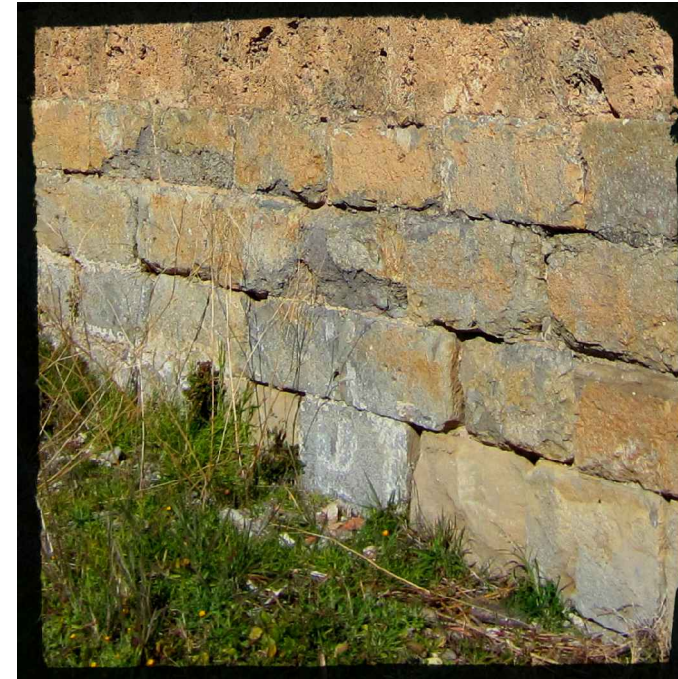
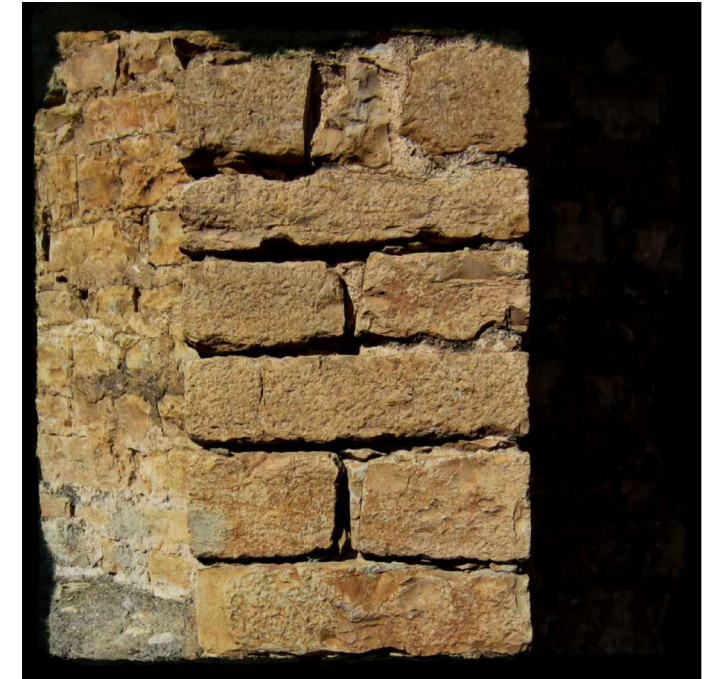
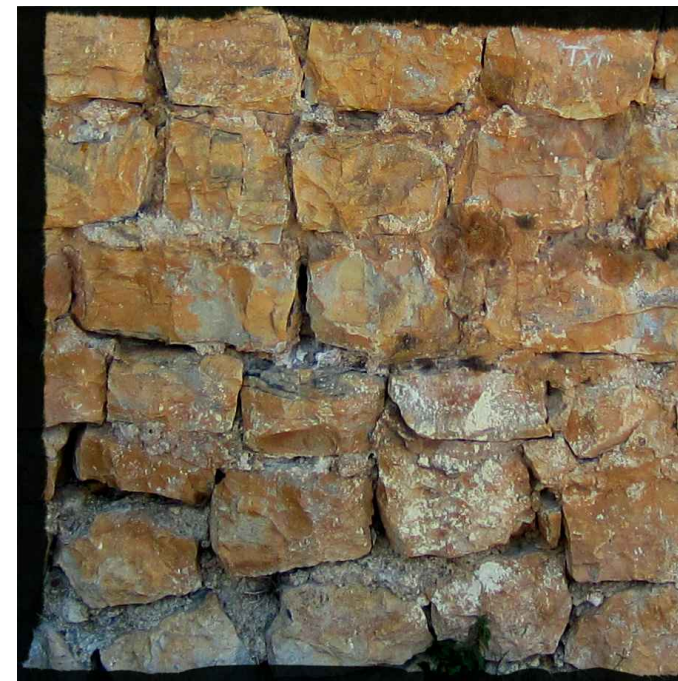
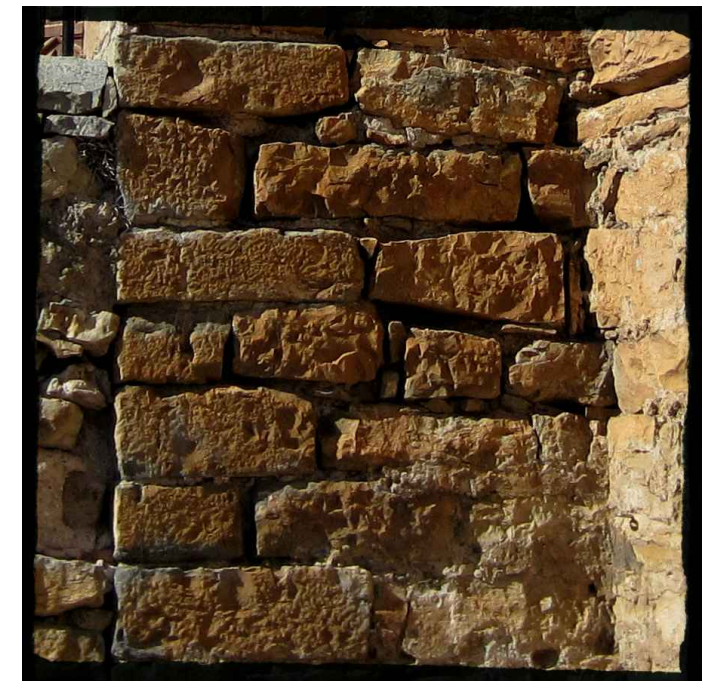
Fotos de vaciados de juntas en el sector naranja:

El sector naranja por ser la parte inferior del edificio recibe mayor cantidad de agua por escorrentía, filtraciones y capilaridad, lo que degrada y arrastra el mortero, el daño de esta lesión es por lo tanto muy intenso en este sector.

**Localización:** Podemos ver vaciado de en las cuatro fachadas, especialmente en las partes más cercanas al suelo o zonas por donde se filtra humedad, siendo muy notorio el vaciado bajo el ábside.

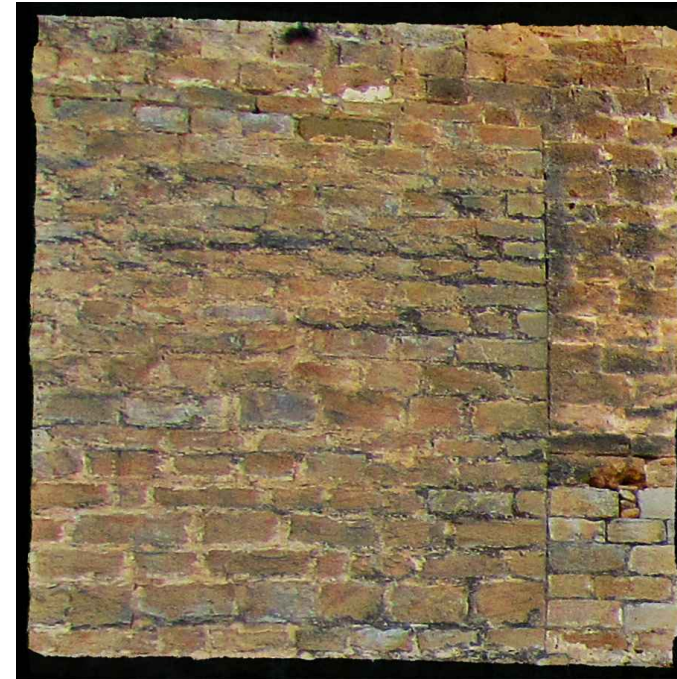
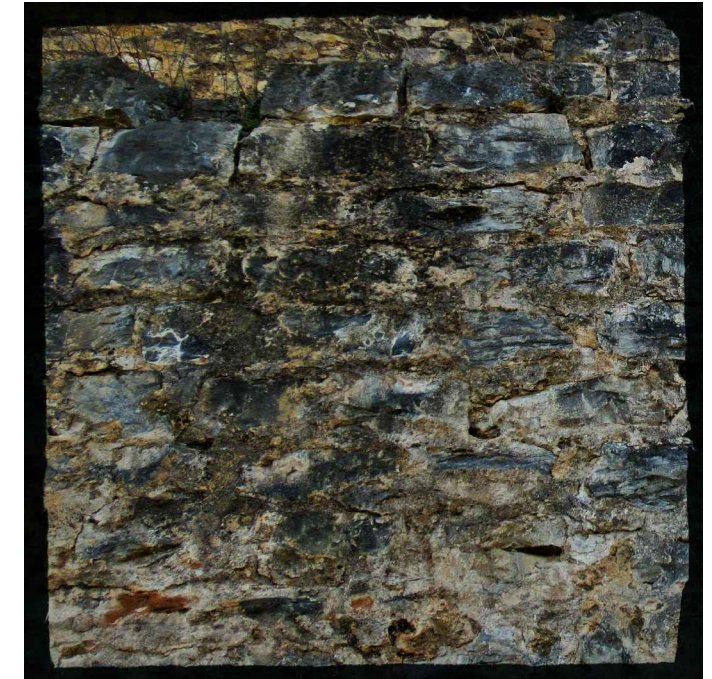
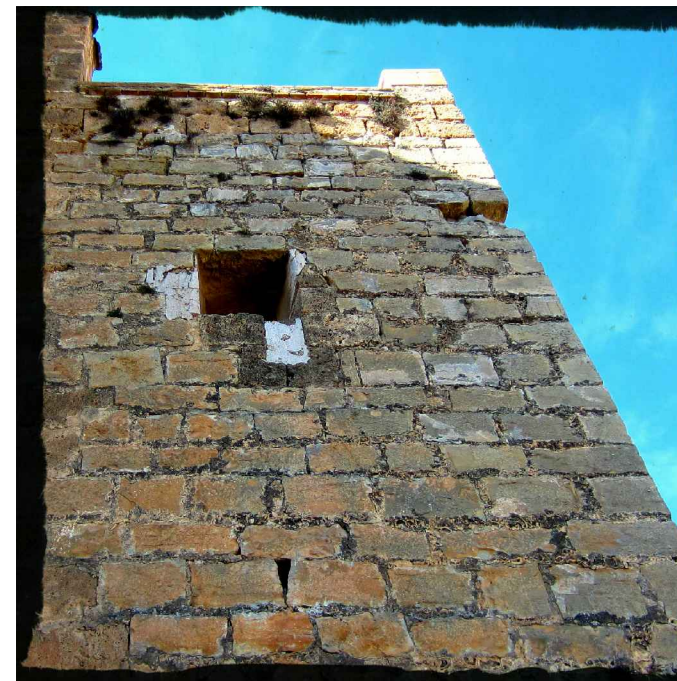
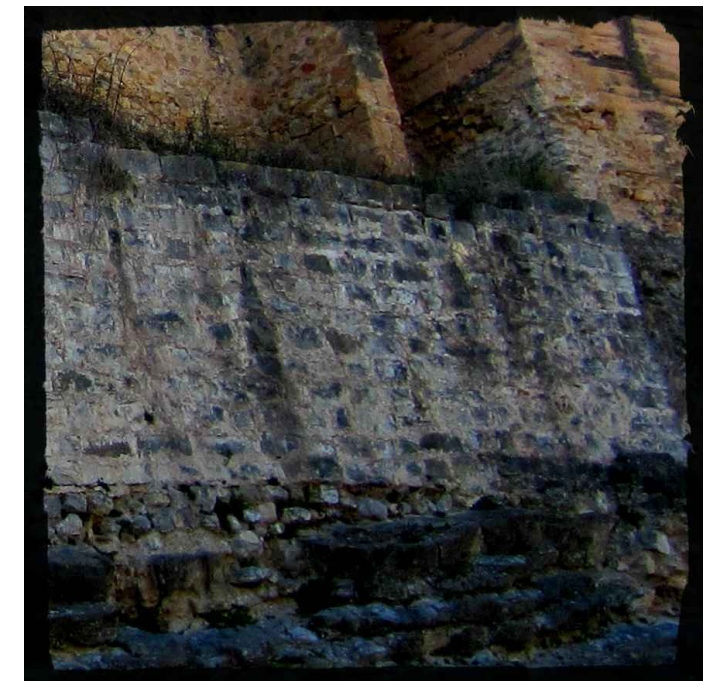
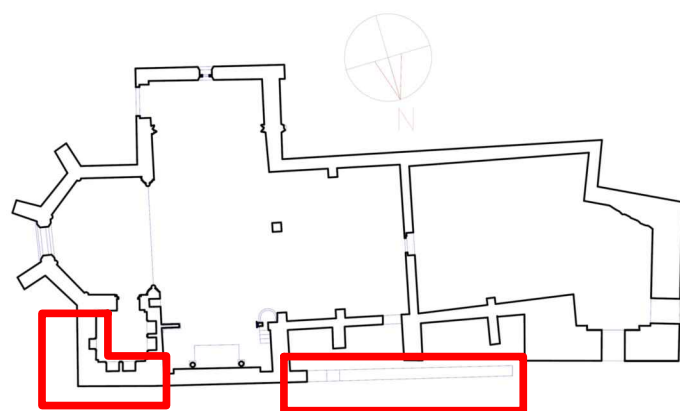
Fotos de ennegrecimiento en el sector naranja:

**Localización:** La lesión está presente en las fachadas Oeste y Este, pero se da con mayor intensidad en la fachada Norte por disponer de menos luz directa y es especialmente potente justo bajo el sector Rojo. Esto se debe a que en este punto se encuentra una cornisa con tierra y vegetación, que al llover desagua directamente sobre el muro. En el cuerpo Norte de la torre romana y en las juntas de sus sillares también se aprecia este fenómeno con claridad.
