## ÍNDICE

El edificio, al componerse de varias construcciones cada una de ellas de épocas y estilos diferentes, presenta distintos estados de conservación. En general la ermita no muestra un riesgo inminente de ruina y su estado tras la última intervención en el 2007 es aceptable. Las grietas no son preocupantes y estructuralmente el edificio funciona correctamente, ya que está construido sobre roca y lleva más de 600 años en pie sin dar muestras de tener ningún problema.

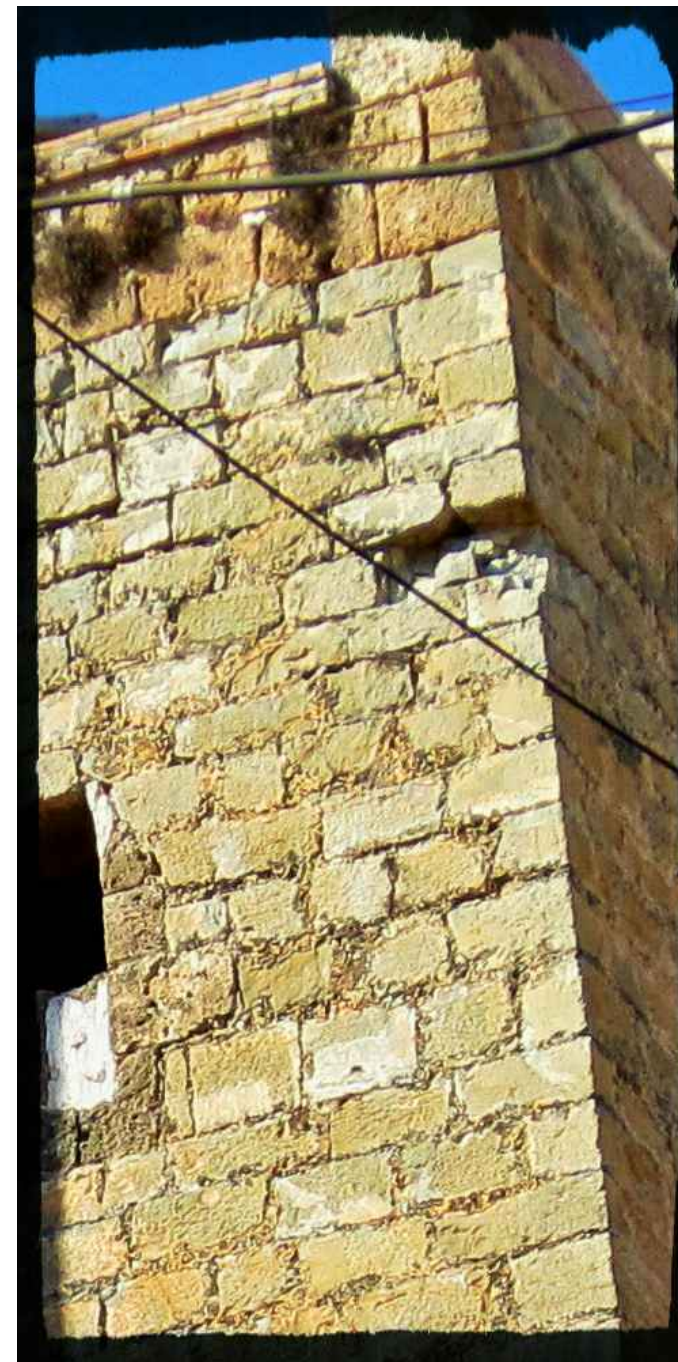
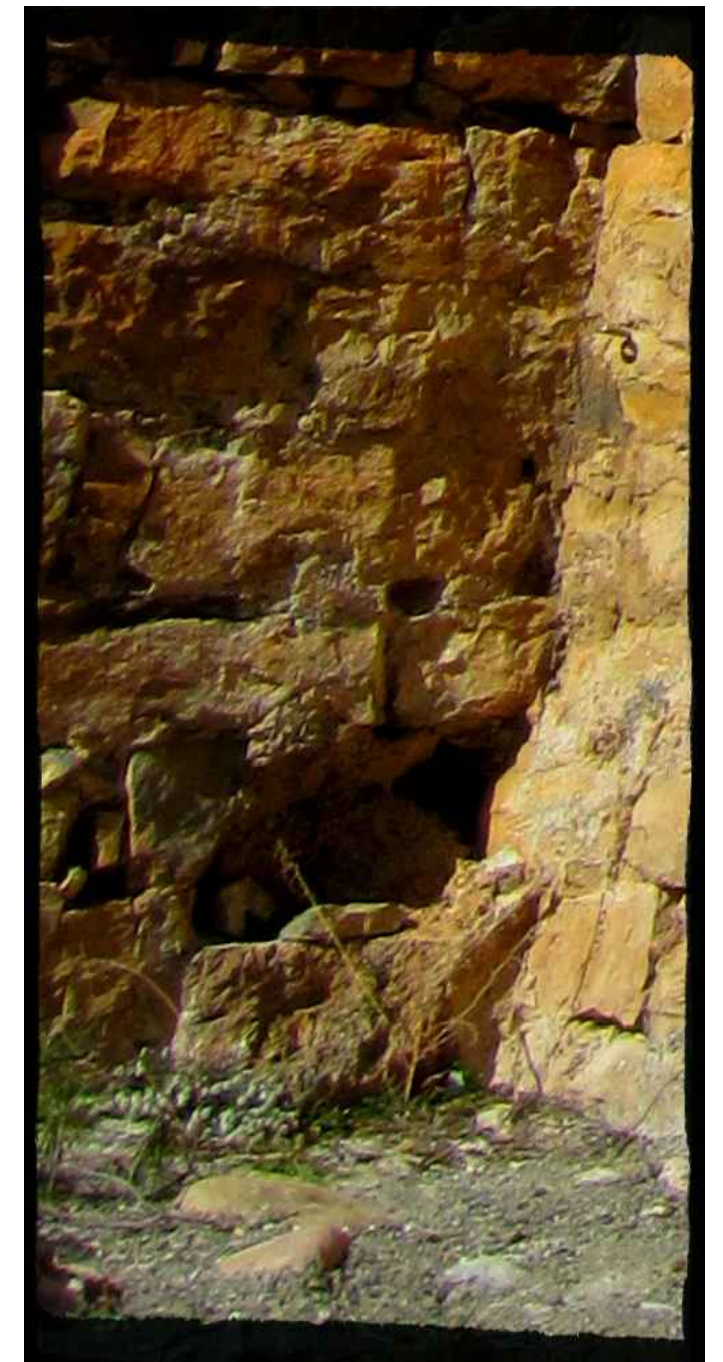
Fotos de desprendimientos en el sector naranja:

**Causas:** La pérdida de las juntas por el paso del tiempo y el degradado del material base ha provocado la caída de algunos sillares.

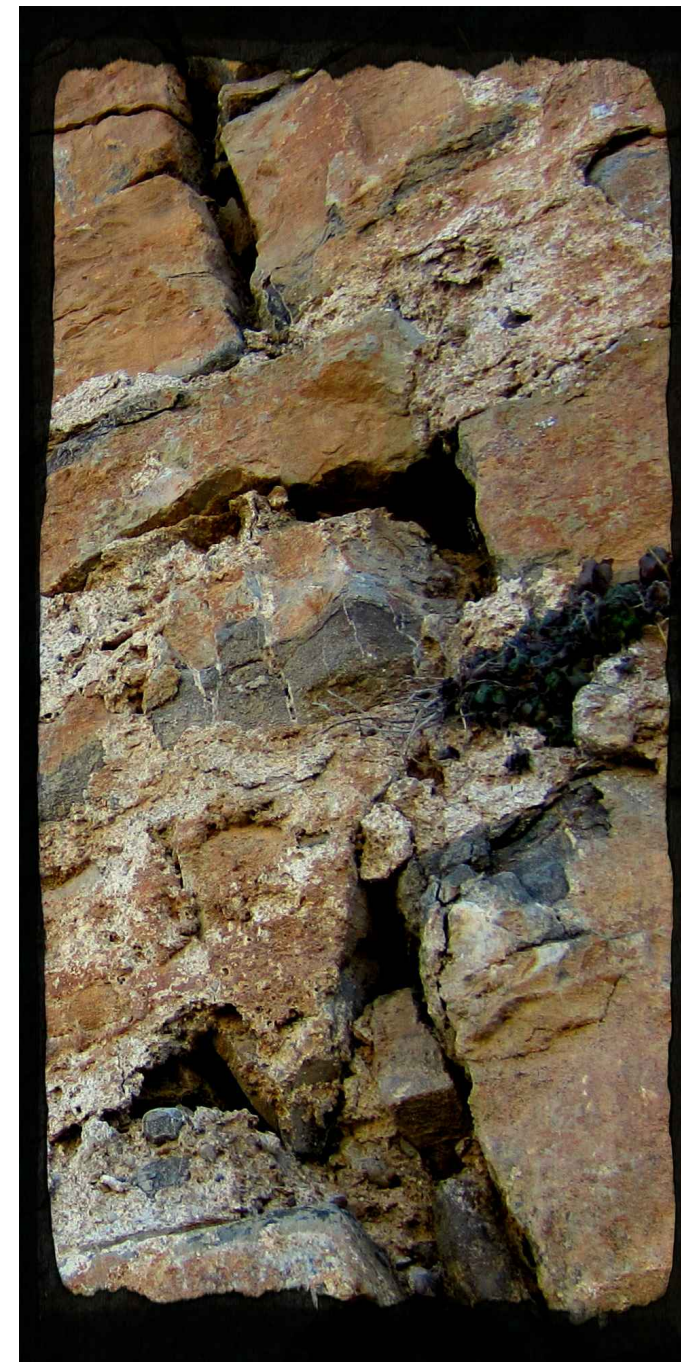
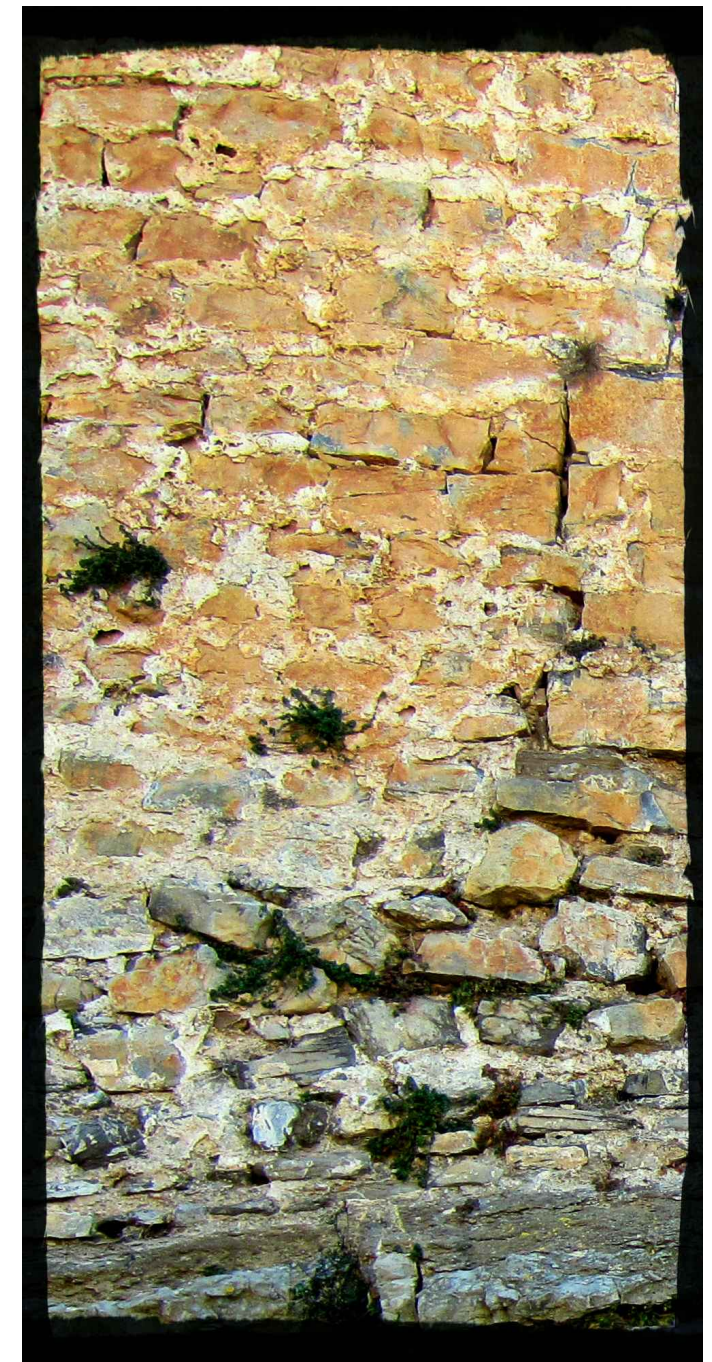
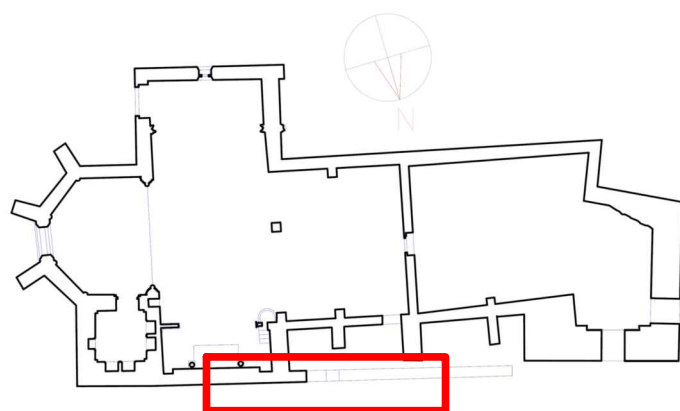
Fotos de fisuras en el sector naranja:

**Información:** Se trata de aberturas longitudinales que se producen en los elementos sólidos de la construcción, diferenciamos entre fisuras si solo afectan al elemento superficialmente o grietas cuando lo atraviesan.

**Localización:** Todas se encuentran en la fachada Norte y son pequeñas y alargadas fisuras verticales.

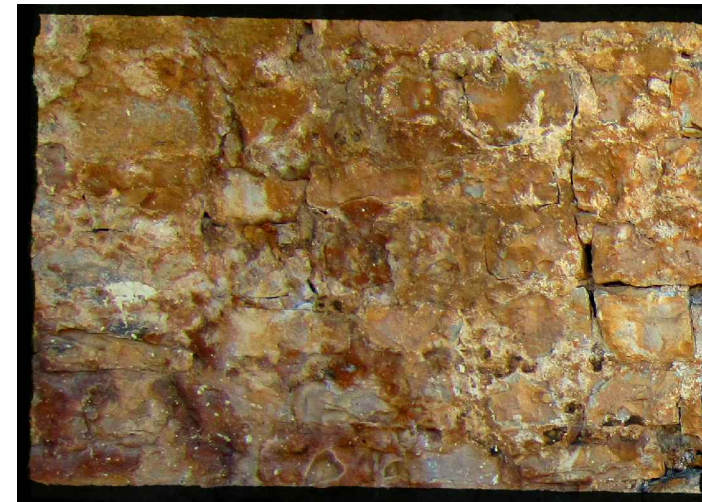
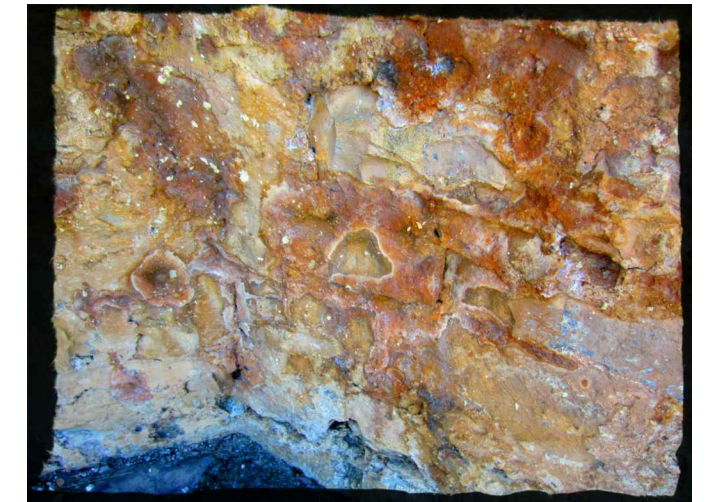
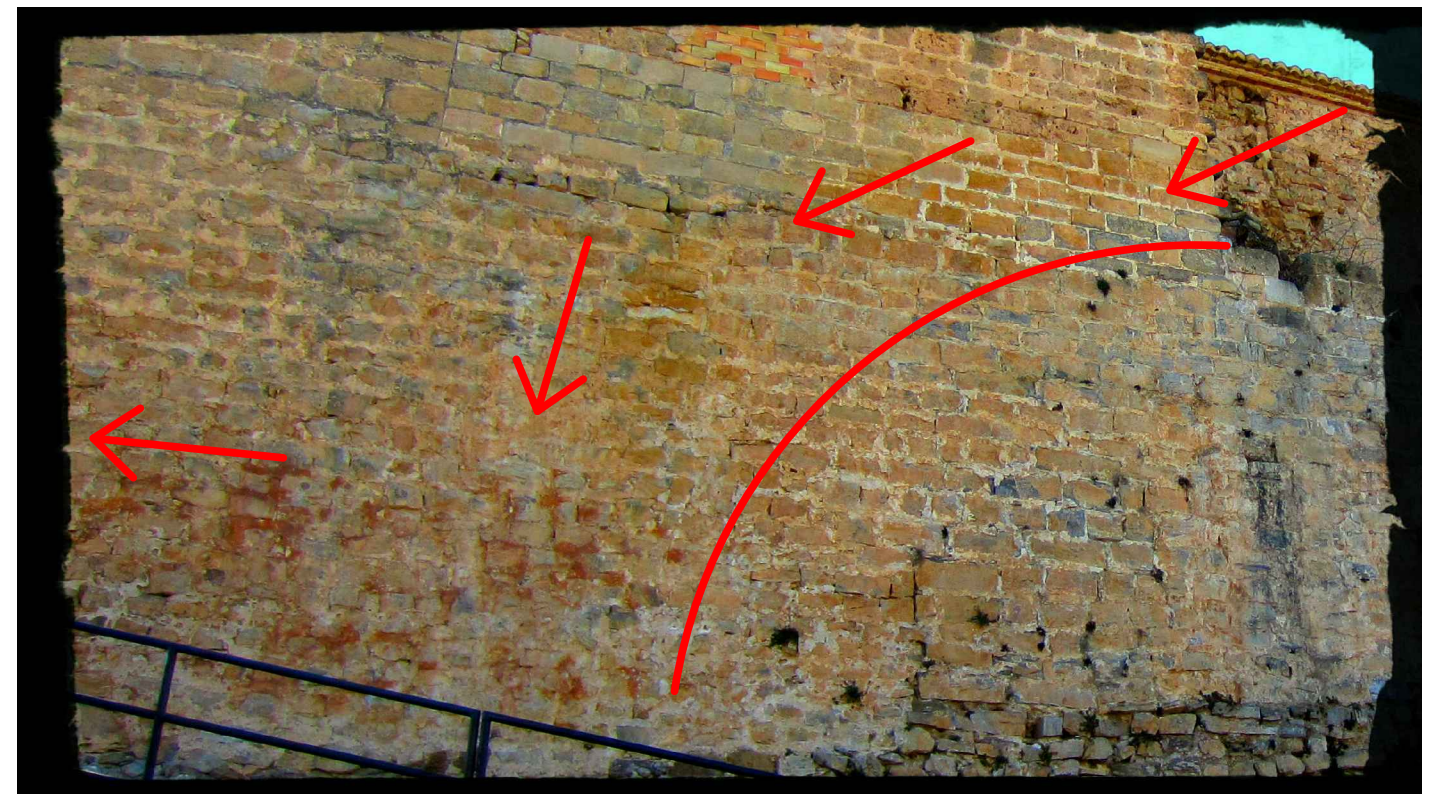
Fotos de humedades en el sector naranja:

**Información:** Las humedades suelen manifestarse en forma de manchas o zonas oscuras y son el origen de muchas otras lesiones.

**Localización:** Puede observarse con bastante claridad como las manchas de humedad descienden formando un surco desde la cornisa bajo el sector rojo, donde se filtra el agua de lluvia en dirección al Este.

También tenemos humedades bajo el ábside, especialmente cuando nos acercamos hacia la esquina Norte.

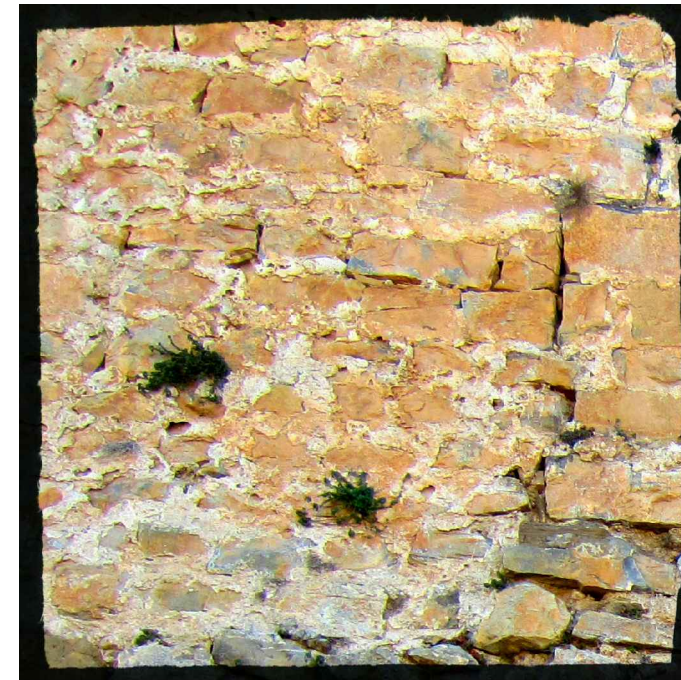
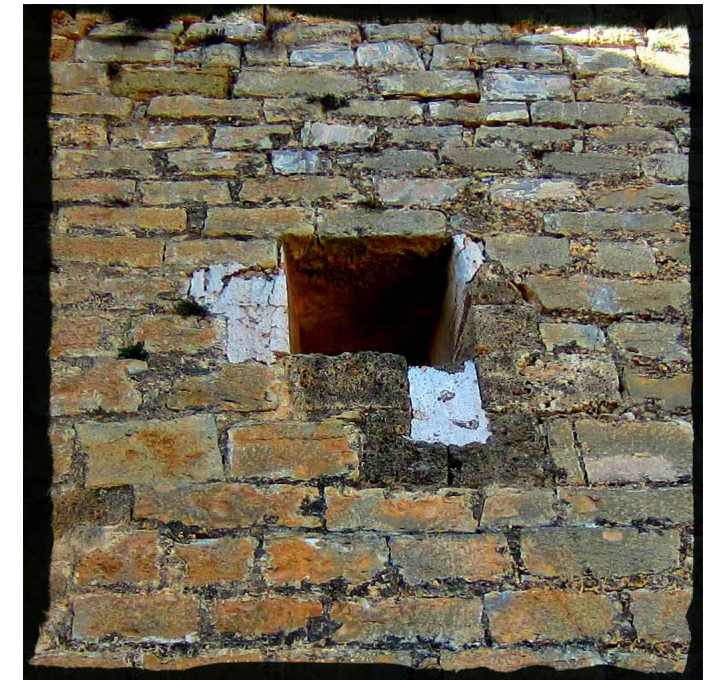
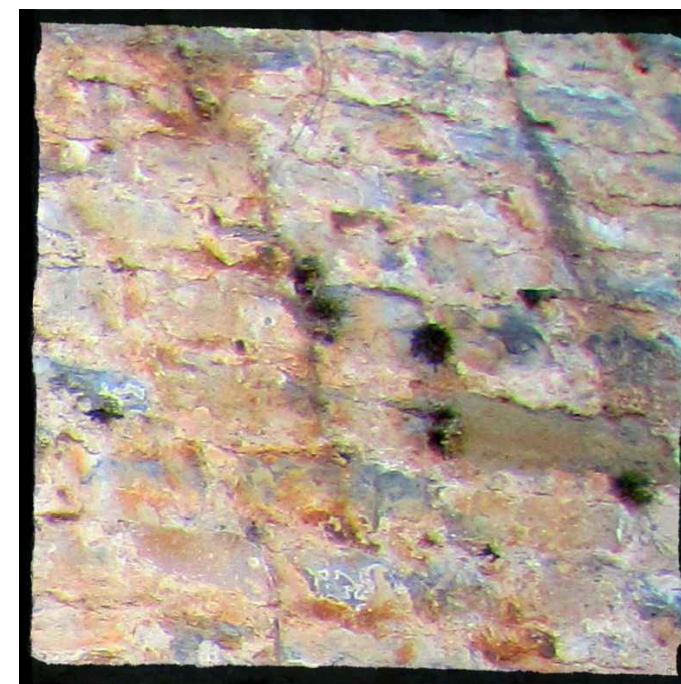
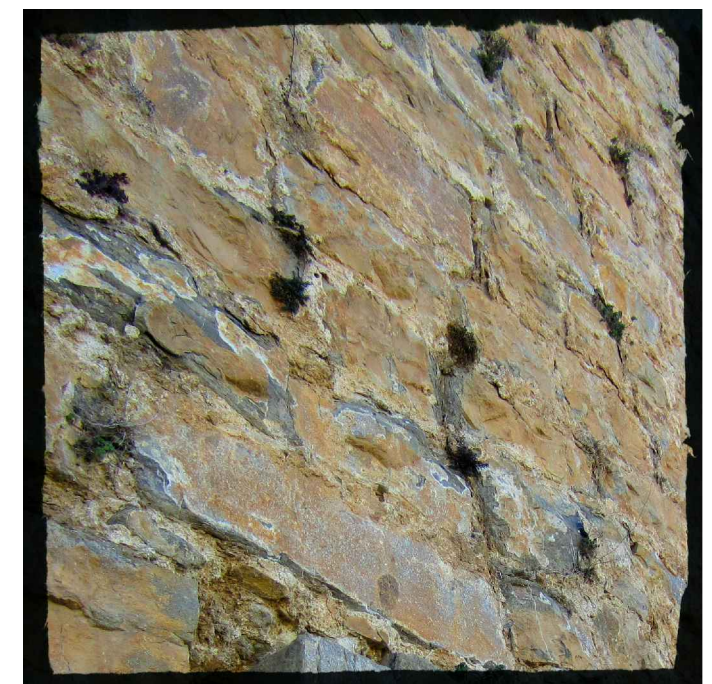
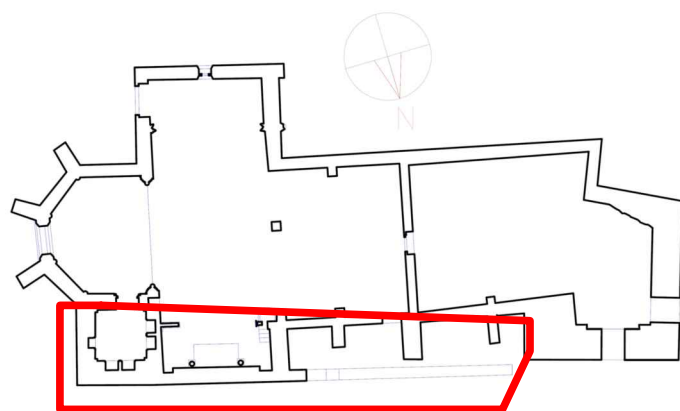
Fotos de masa vegetal enraizada en el sector naranja:

**Información:** Se trata de la presencia de plantas en las juntas, oquedades, cornisas o cualquier otra parte de la construcción. Al enraizar las plantas se favorece la disgregación del material y la formación de grietas.

Otro punto donde la vegetación ha prosperado es en lo alto de la torre romana, aprovechando las juntas vacías.

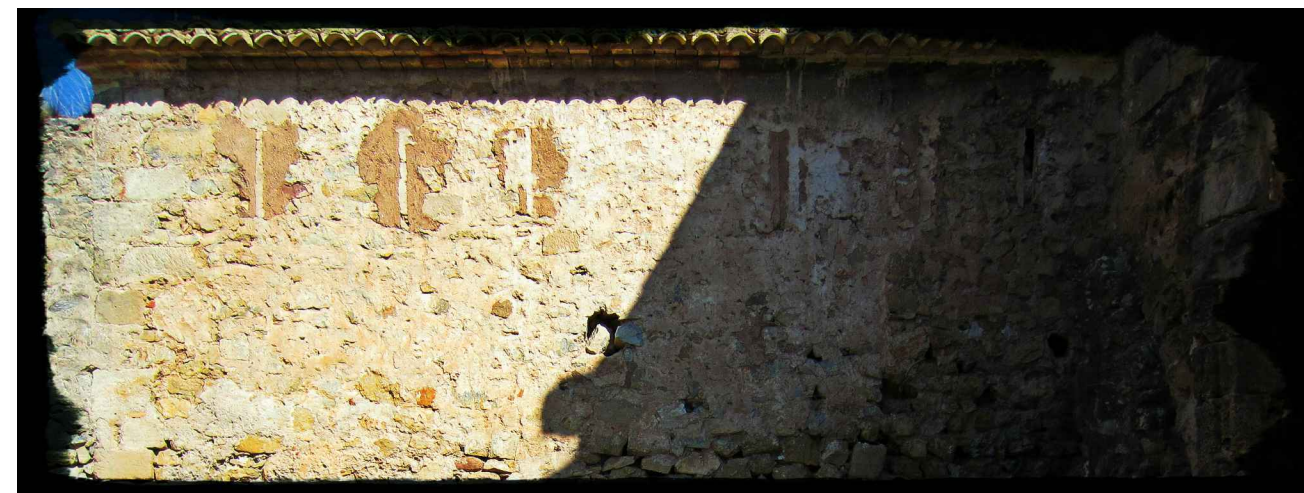
*Cornisa en la orientación Norte repleta de plantas y muro de mampostería del sector rojo.*

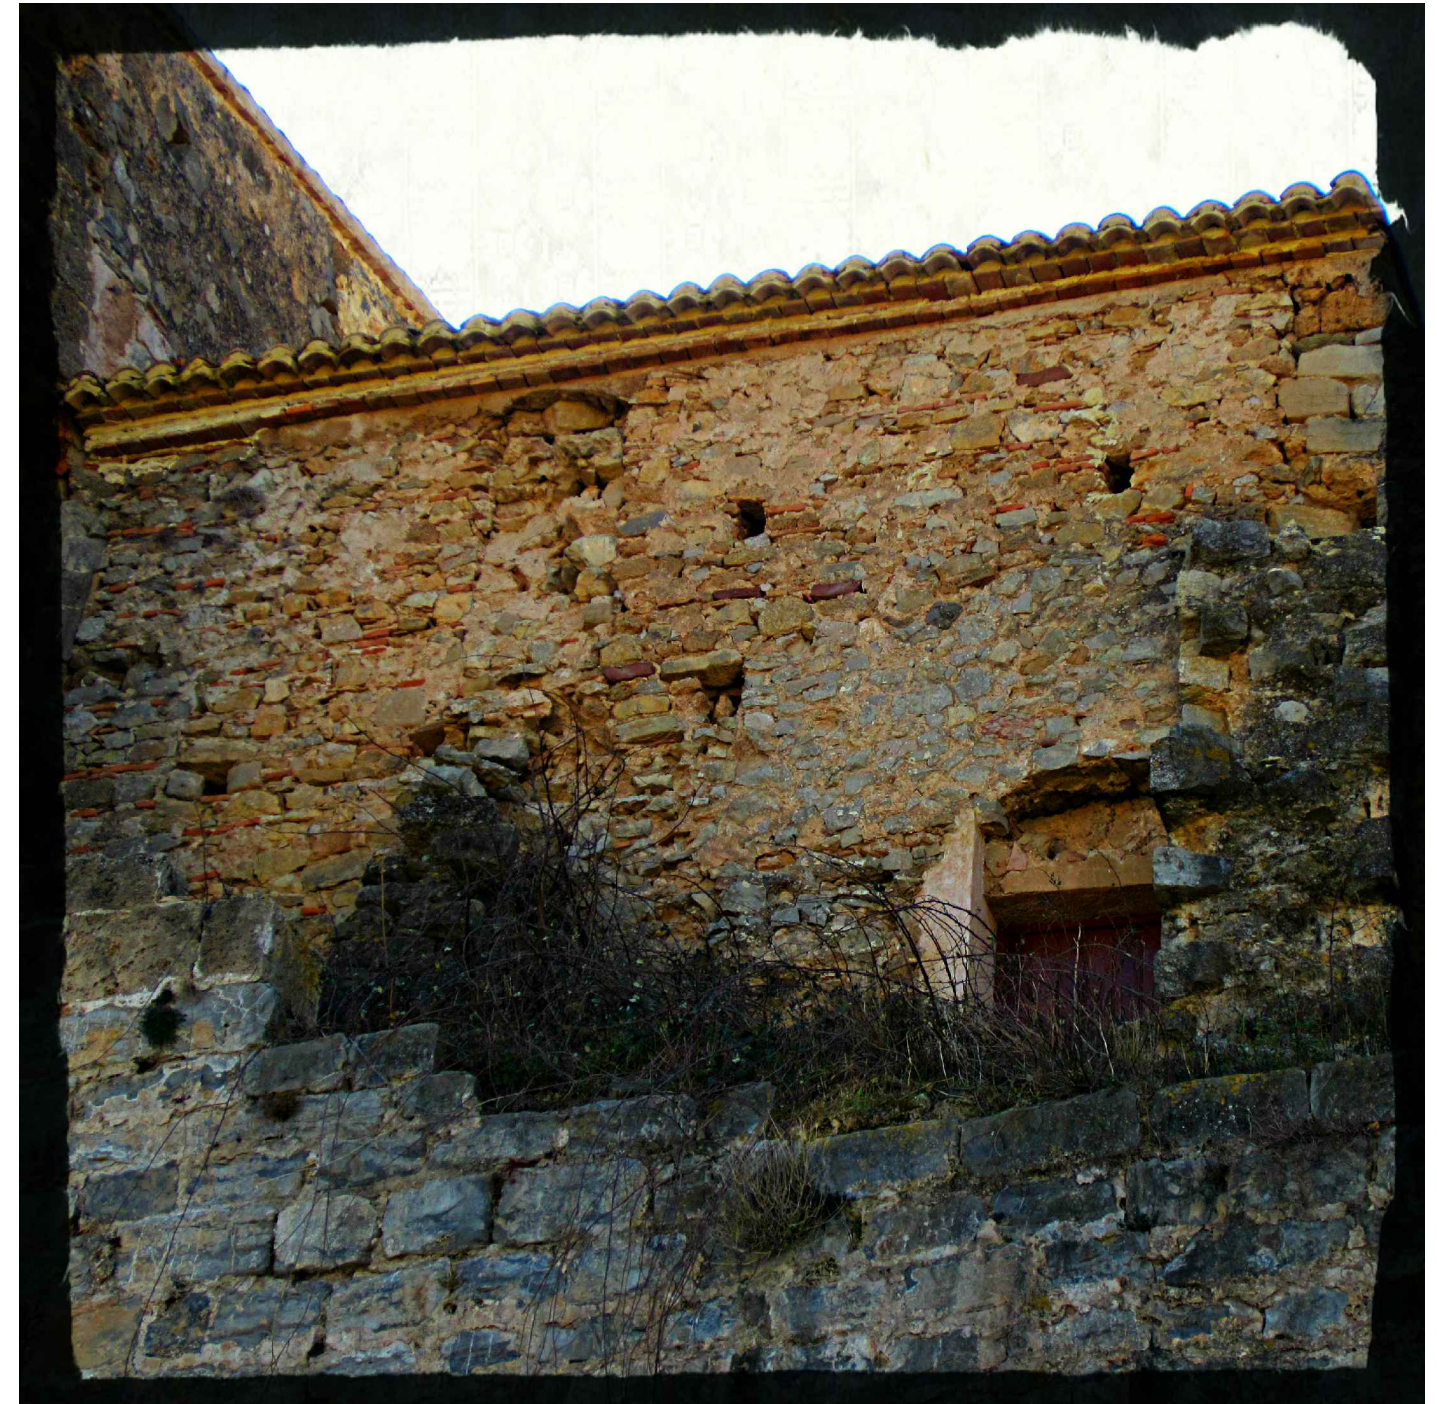
Foto de ennegrecimientos en el sector rojo:

Estas zonas de mayor humedad son colonizadas por musgos y líquenes, que forman una pátina oscura donde además de la masa vegetal se van depositando polvo y suciedad, agravando el problema.

**Localización:** En el caso del sector rojo solo observamos ennegrecimiento en la fachada Norte y de forma especialmente intensa junto al muro del crucero de la ermita donde es probable que parte del agua que baja por escorrentía desde el sector azul se filtre por capilaridad y humedezca el muro de mampostería al emerger por exudación. También están muy afectados los contrafuertes por quedar fuera de la protección de la cubierta.

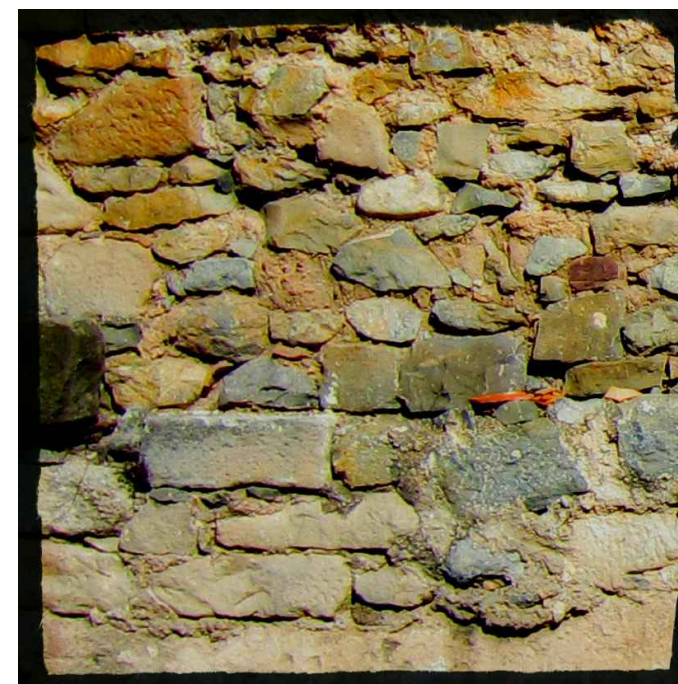
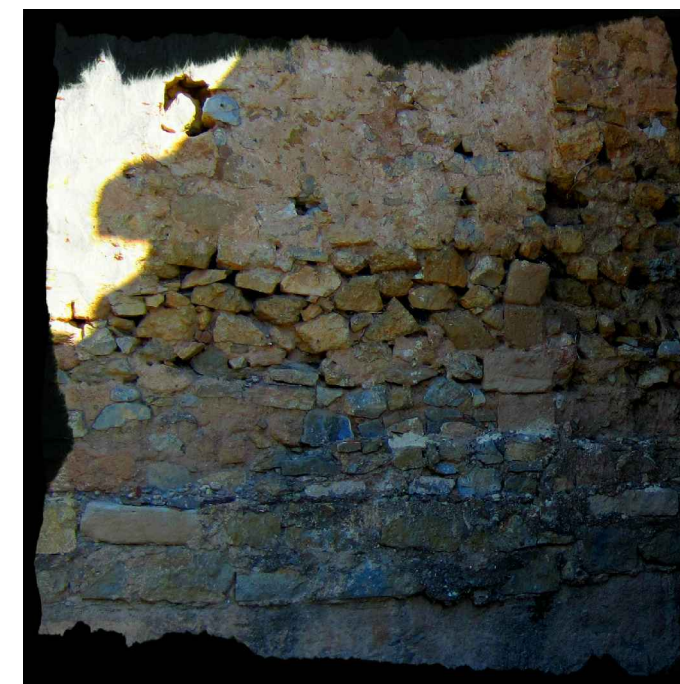
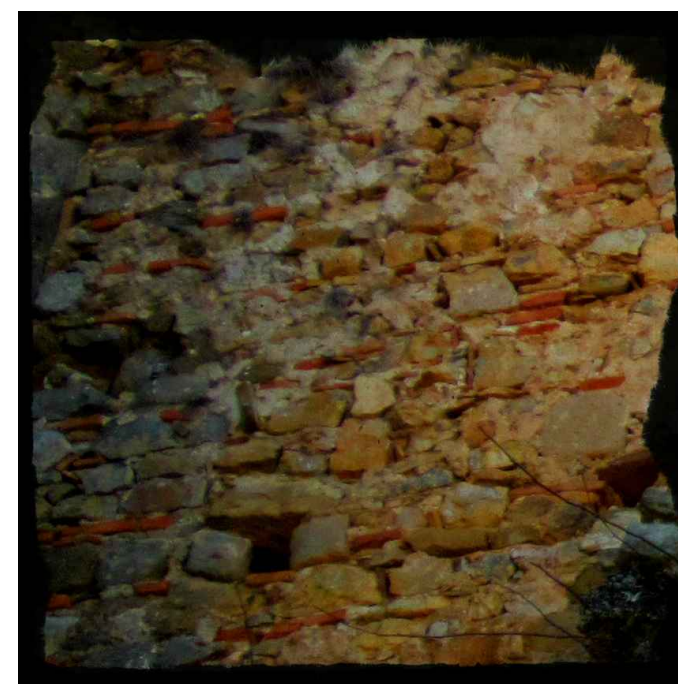
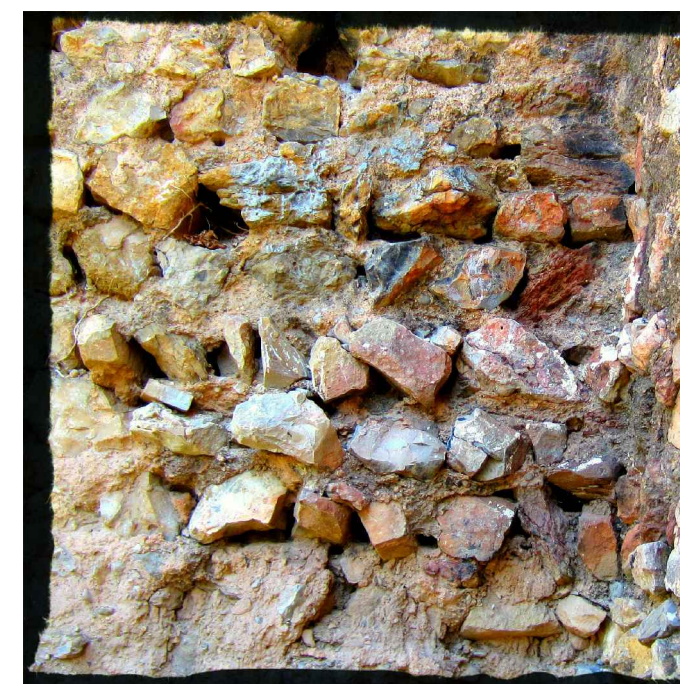
Fotos de vaciado de juntas en el sector rojo:

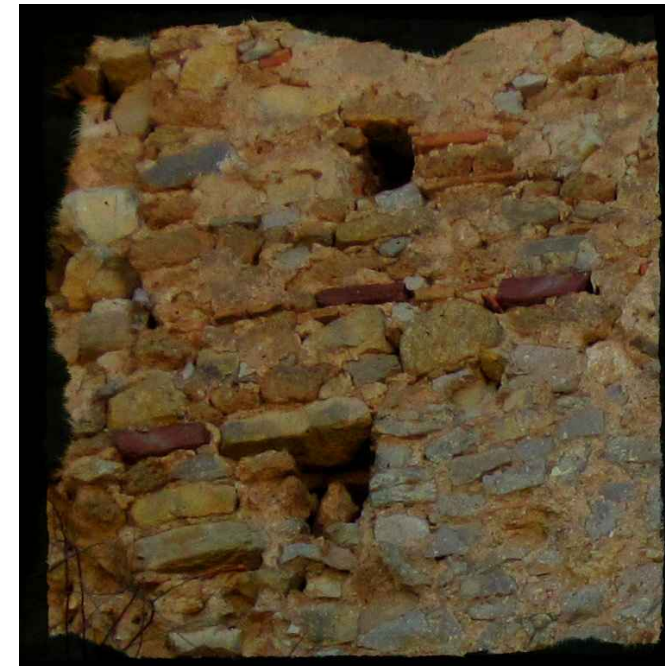
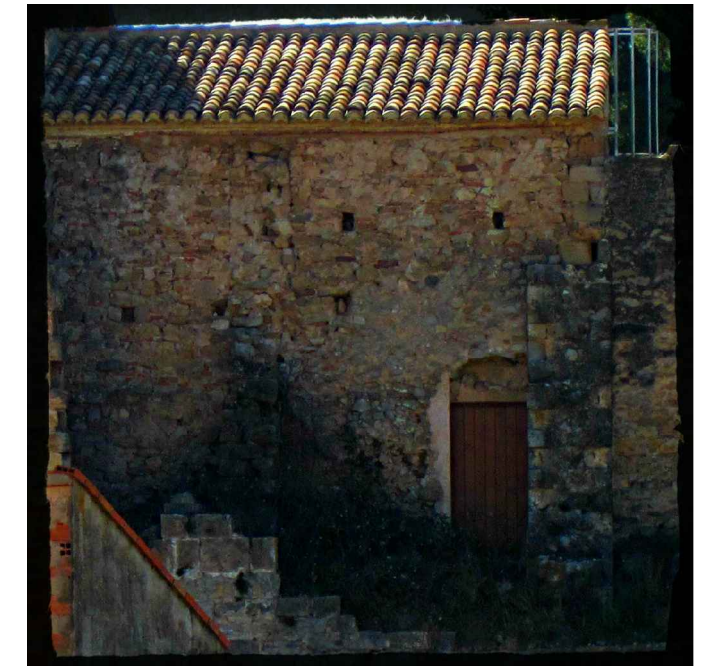
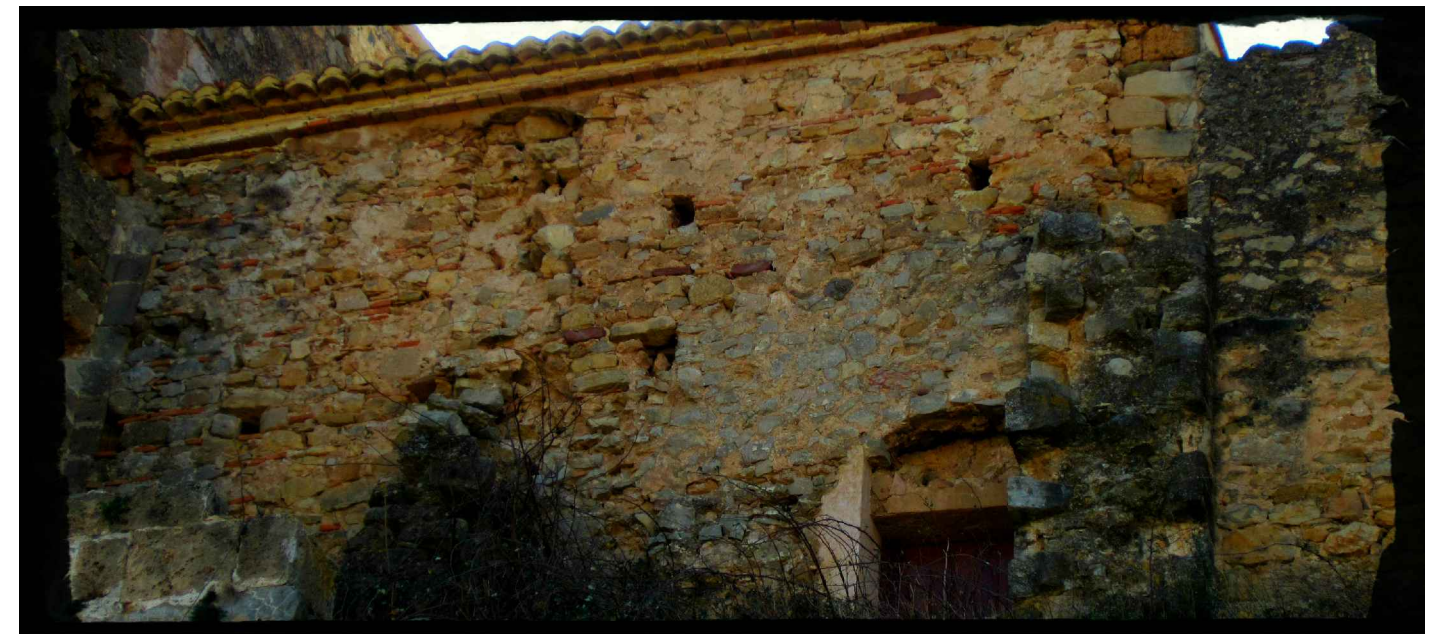
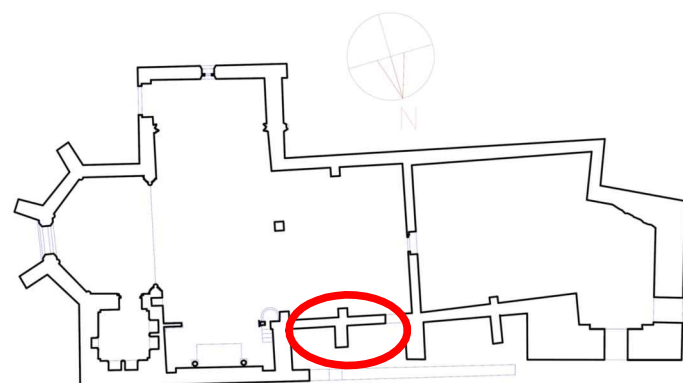
**Tipo de lesión:** Vaciado de Material.

**Localización:** Tenemos 6 agujeros practicados en el muro de la fachada Norte. Se distribuyen a 2 alturas, 4 de ellos a un nivel más bajo y otros 2 más altos, todos con forma cuadrangular o rectangular.

Fotos de vaciados de material en el sector rojo:

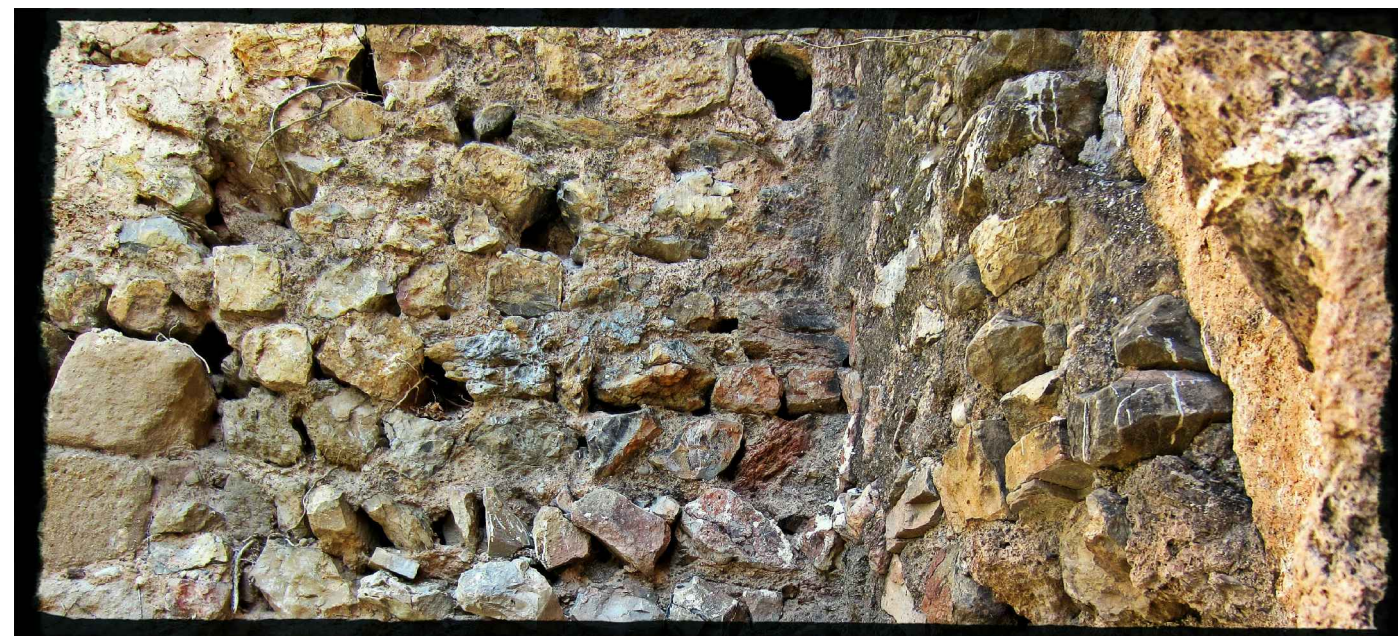
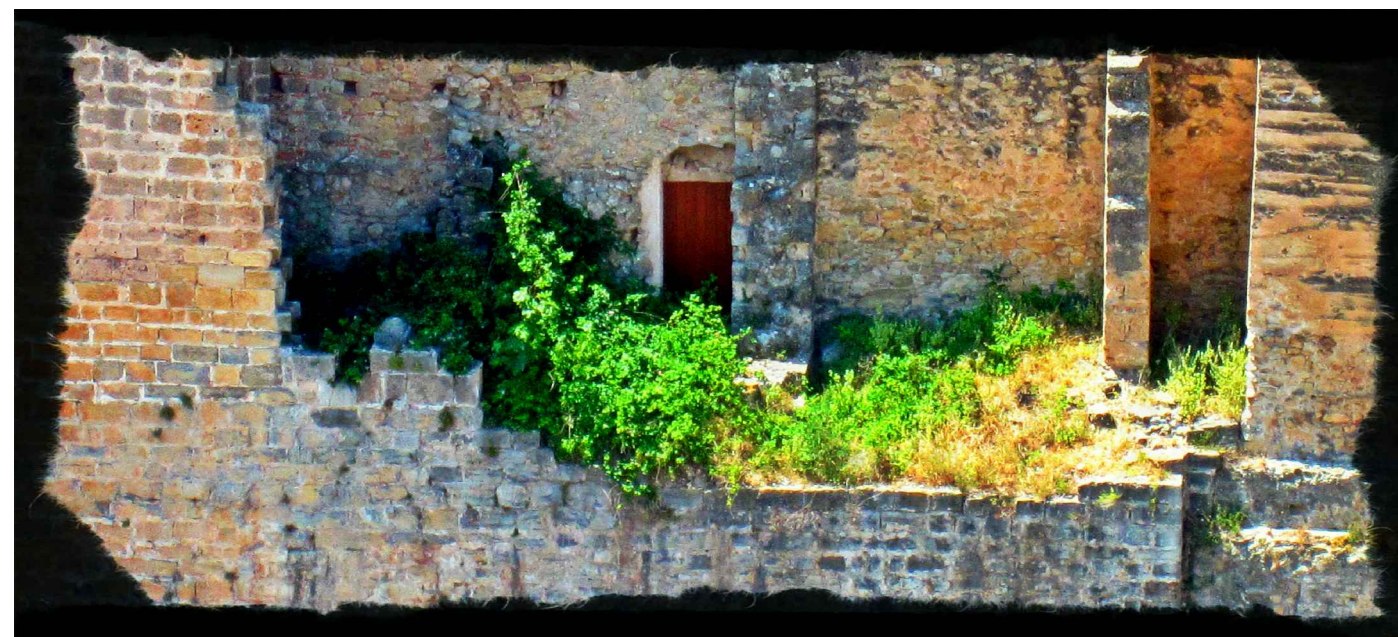
**Tipo de lesión:** Vegetación superior.

**Localización:** En la fachada Norte no hay plantas enraizadas directamente a los paramentos solo en la cornisa bajo ellos que hace de gran macetero.

En la fachada Sur el único rastro de esta lesión son las plantas muertas tras haber sido tratandas con herbicidas.

Fotos de masa vegetal enraizada en el sector rojo:

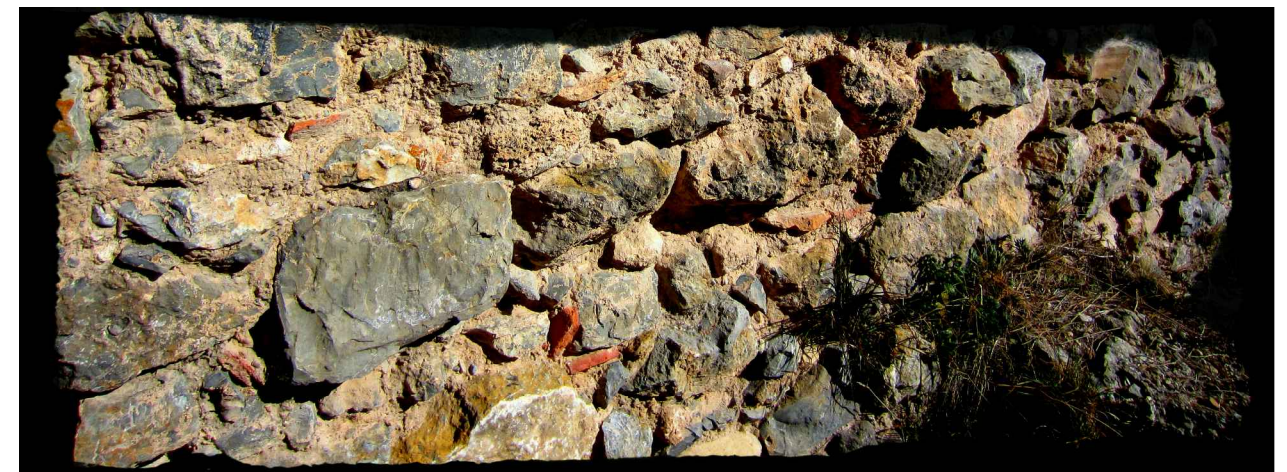
*Mampuestos con algunos ladrillos intercalados en la orientación Sur del sector cían.*

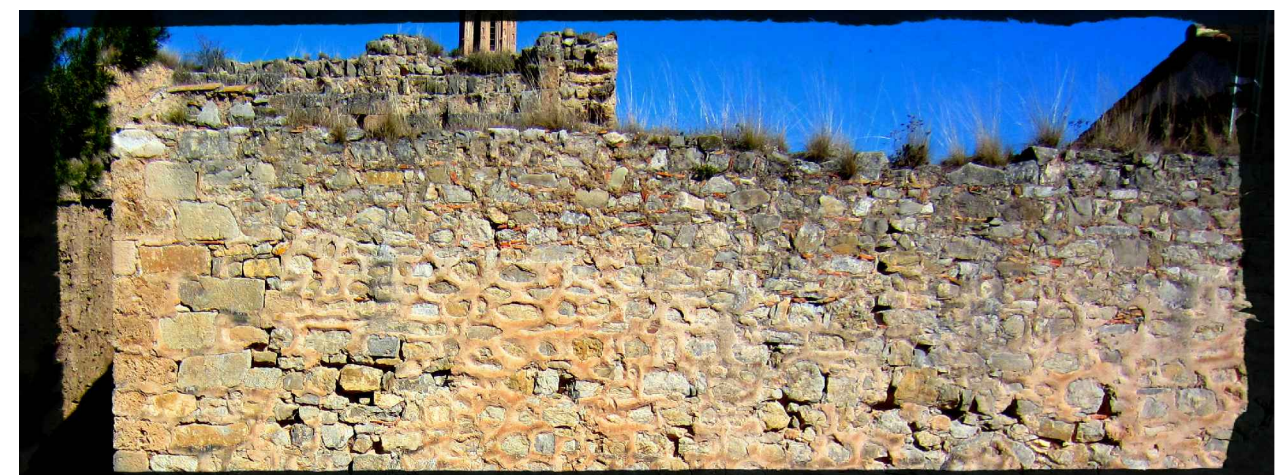
*Muro de mampostería coronado de vegetación en la orientación Sur del sector cían.*

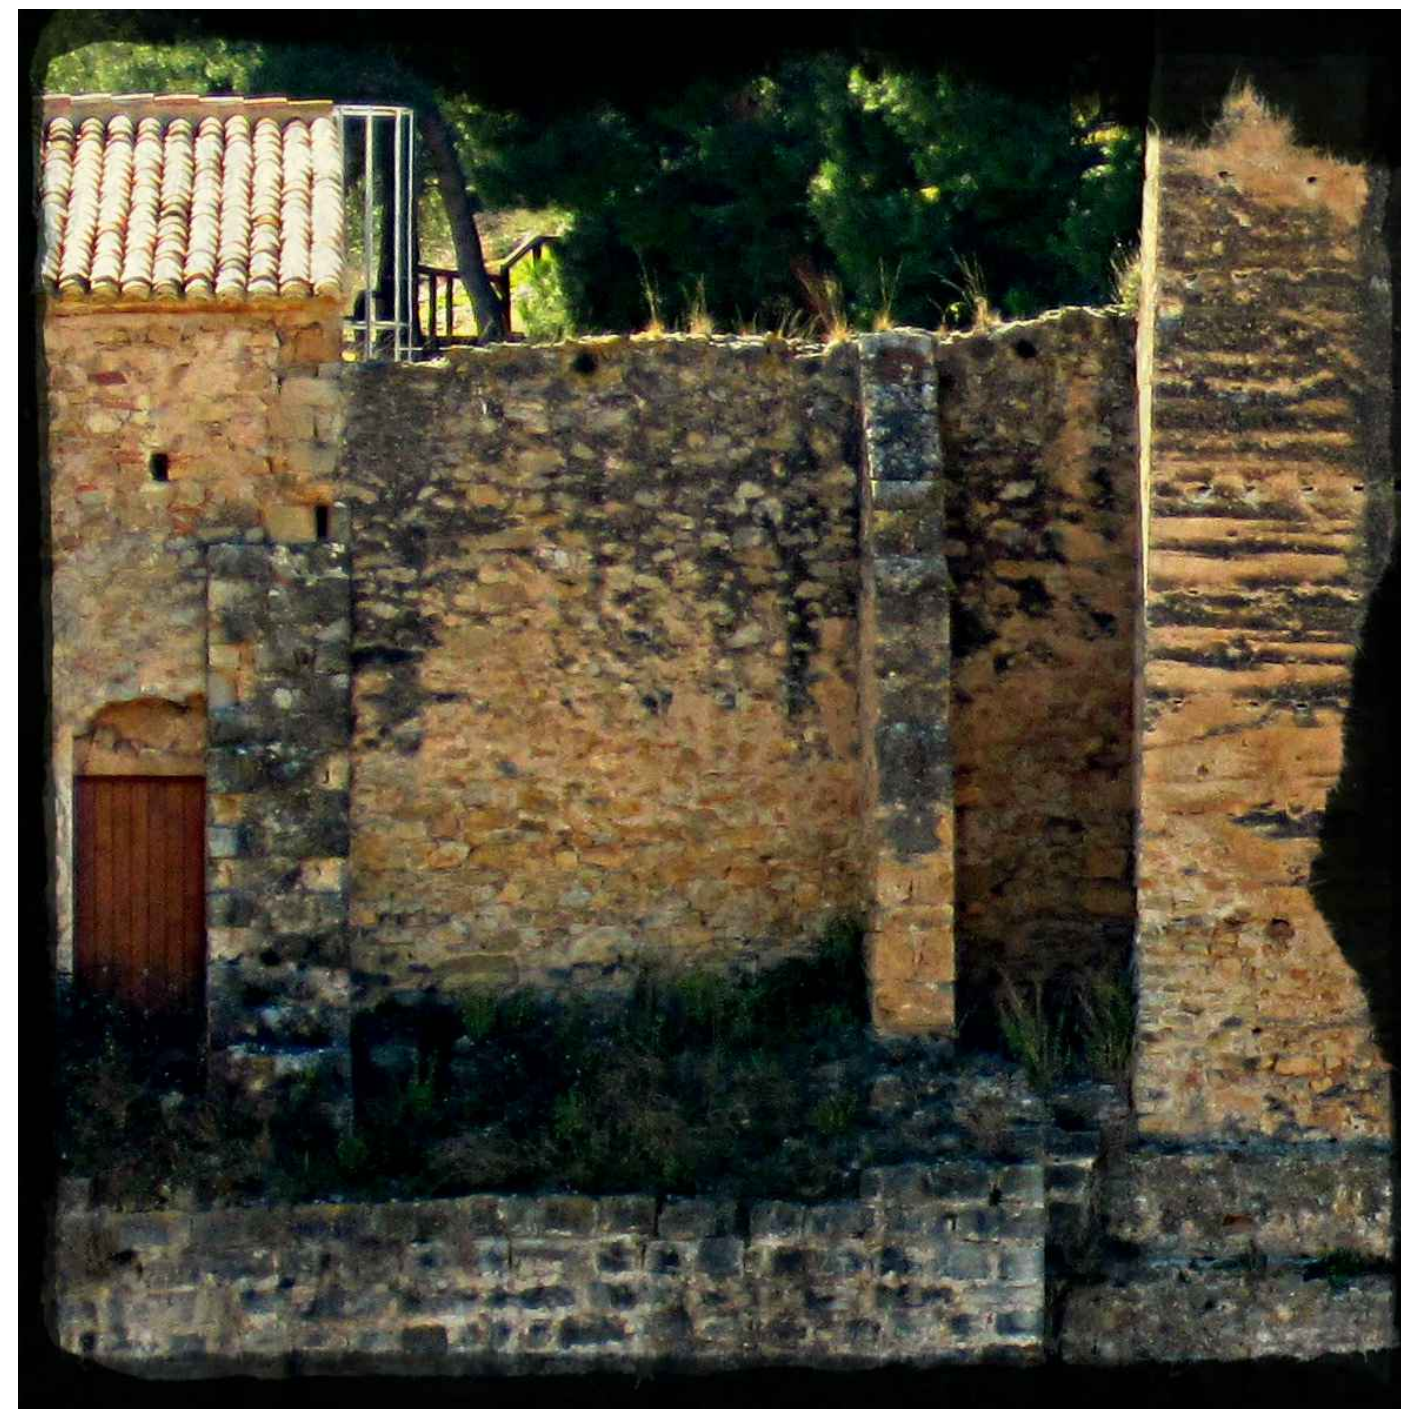
En la fachada Sur solo vemos manchadas las partes más altas y apenas podemos considerarlo como patología. Probablemente se deba a la gran cantidad de luz solar directa que recibe, secando la superficie de roca antes de que la pátina se asiente. En el Norte el ennegrecimiento es muy intenso y se fija especialmente al mortero de las juntas.

**Localización:** La lesión se concentra en la aparte superior del muro de la fachada Norte, haciéndose más intenso sobre el mortero de las juntas y sobre la superficie del contrafuerte.

Foto del ennegrecimiento sobre el sector cían:

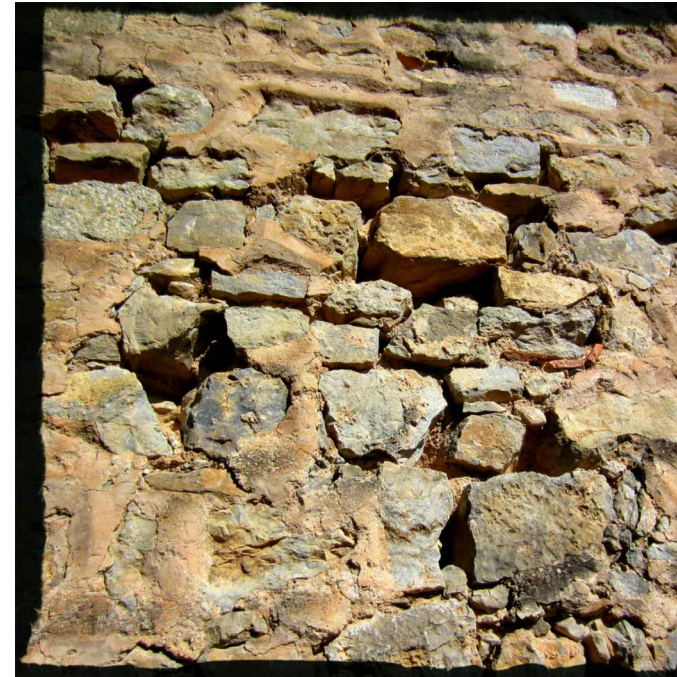
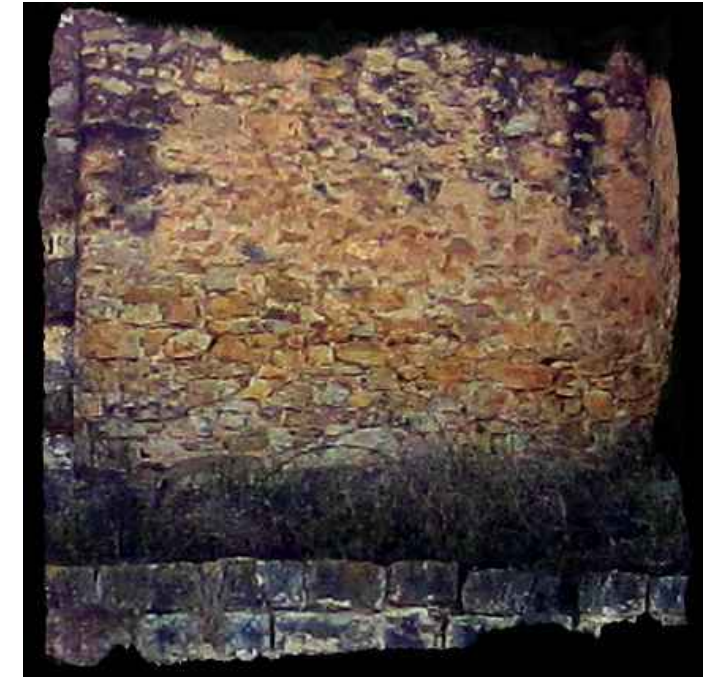
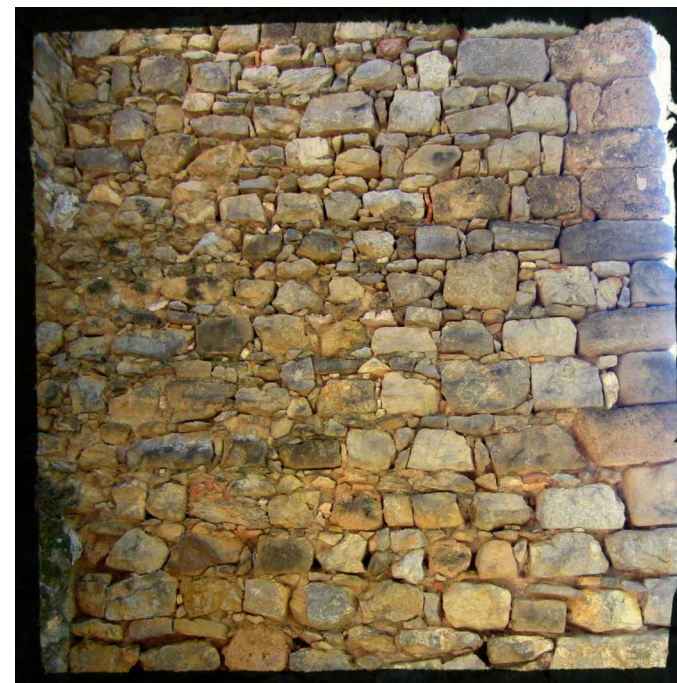
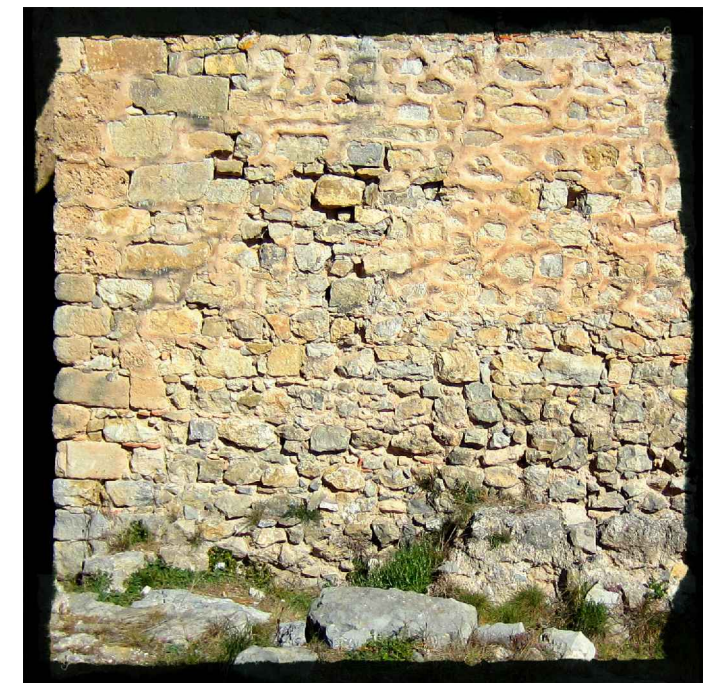
Destaca que a pesar de que todo el muro de la fachada Sur tiene importantes reposiciones del mortero en muchos puntos a saltado dejando importantes hendiduras. Esto probablemente se deba a una deficiente puesta en obra del mortero.

**Localización:** En la fachada Norte el vaciado de los morteros se produce en su parte inferior, seguramente por la disolución de estos por capilaridad. Por el mismo motivo en la fachada Sur hay vaciados de juntas por todo el paramento pero más intensamente en su parte inferior. En la fachada Oeste, por estar más escondida, no se ha realizado ninguna reposición de morteros y todas las juntas están abiertas.

Fotos de vaciados de juntas en el sector cían:
