## ÍNDICE

El edificio, al componerse de varias construcciones cada una de ellas de épocas y estilos diferentes, presenta distintos estados de conservación. En general la ermita no muestra un riesgo inminente de ruina y su estado tras la última intervención en el 2007 es aceptable. Las grietas no son preocupantes y estructuralmente el edificio funciona correctamente, ya que está construido sobre roca y lleva más de 600 años en pie sin dar muestras de tener ningún problema.

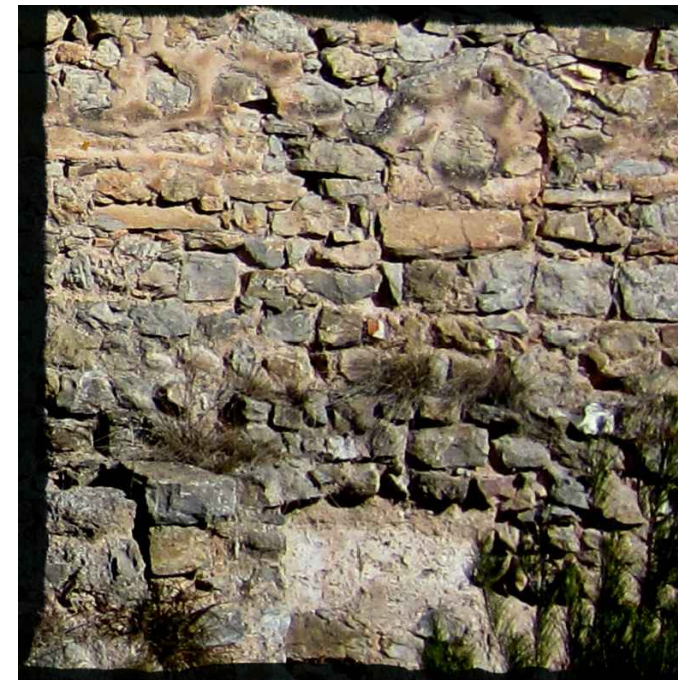
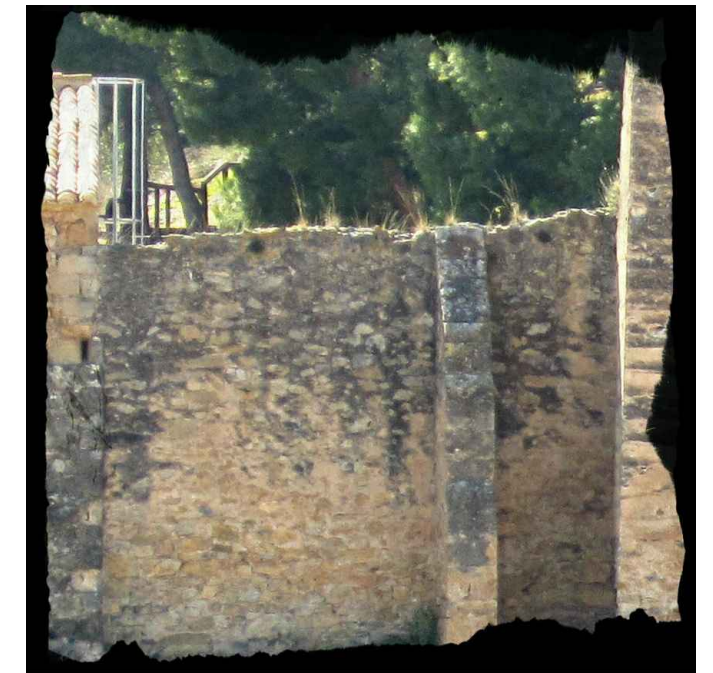
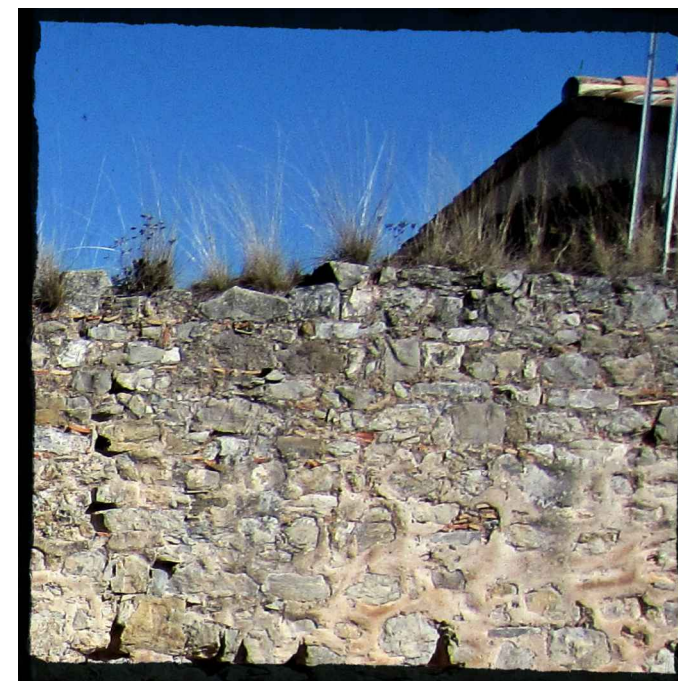
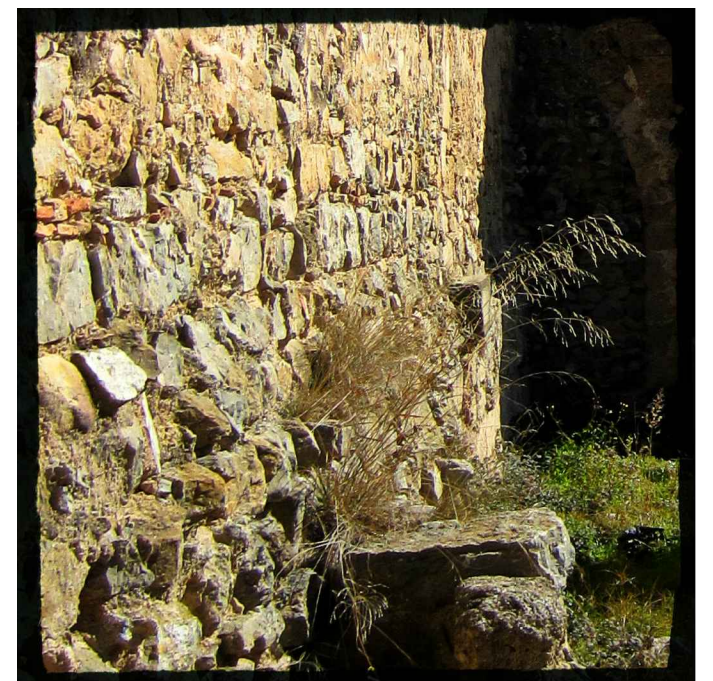
**Información:** Se trata de la presencia de plantas en las juntas, oquedades, cornisas o cualquier otra parte de la construcción. Al enraizar las plantas se favorece la disgregación del material y la formación de grietas.

Fotos de masa vegetal enraizada sobre el sector cían:

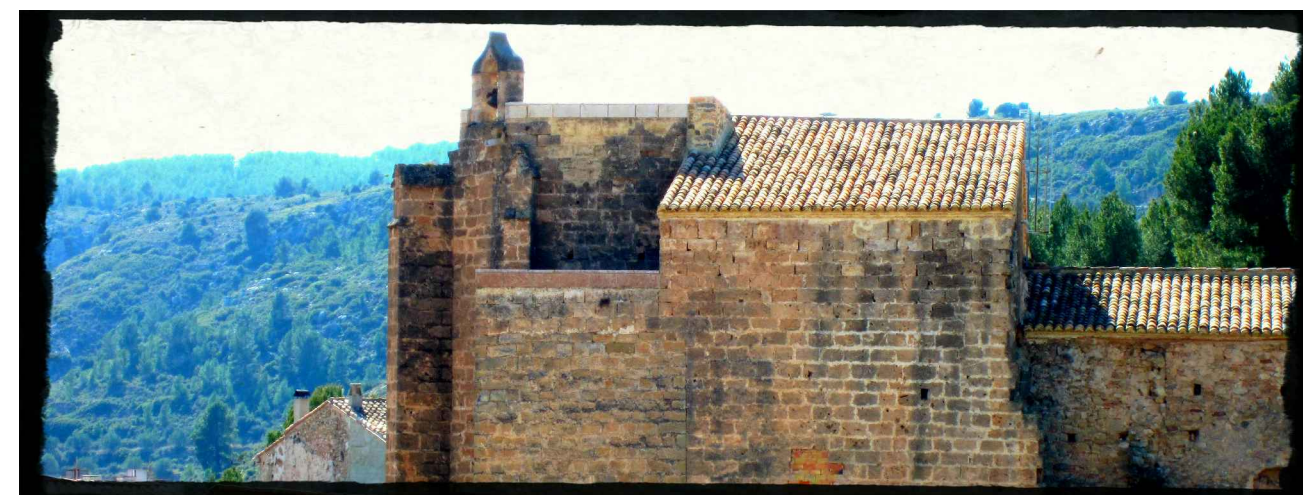
*Sector azul en la cara Norte de la ermita.*

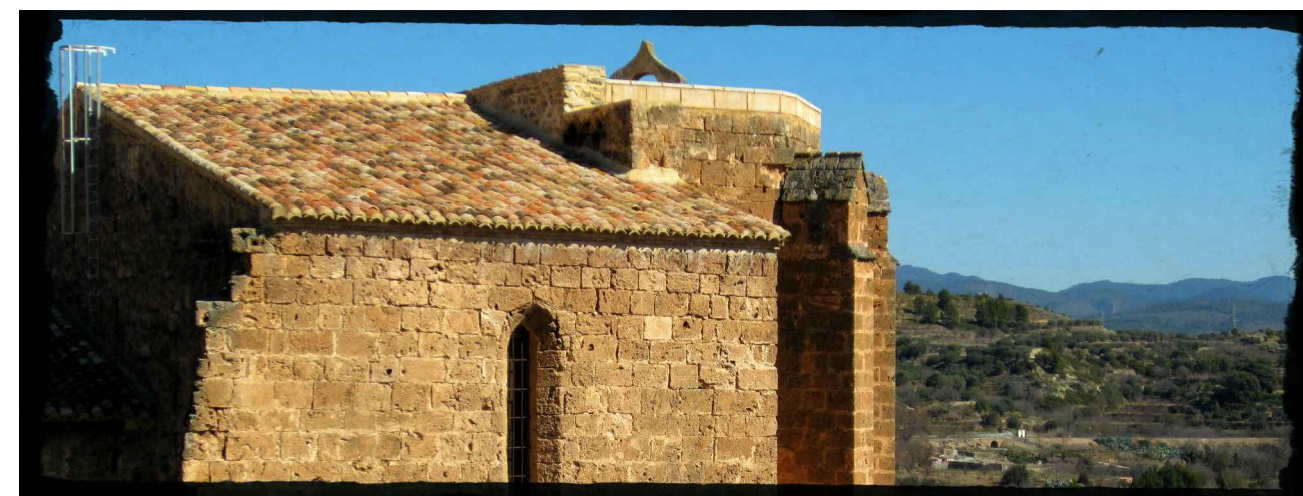
*Sector azul en la cara Sur de la ermita.*

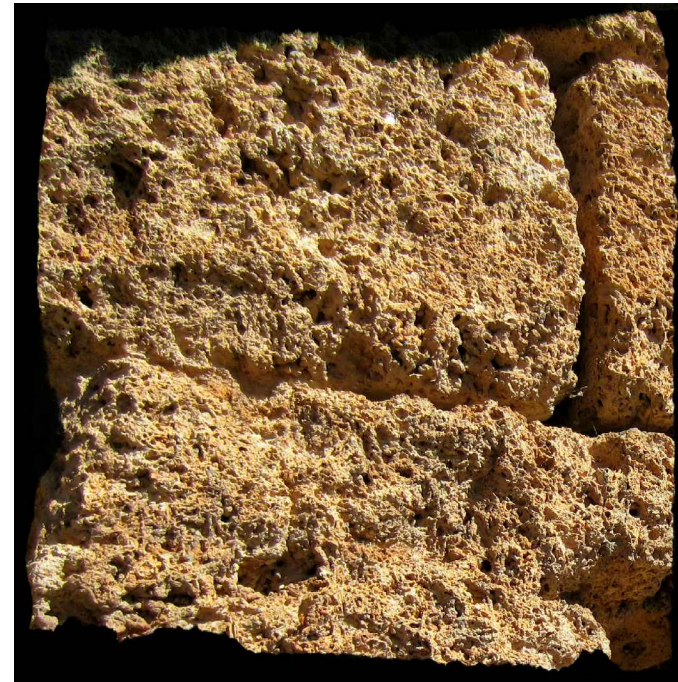
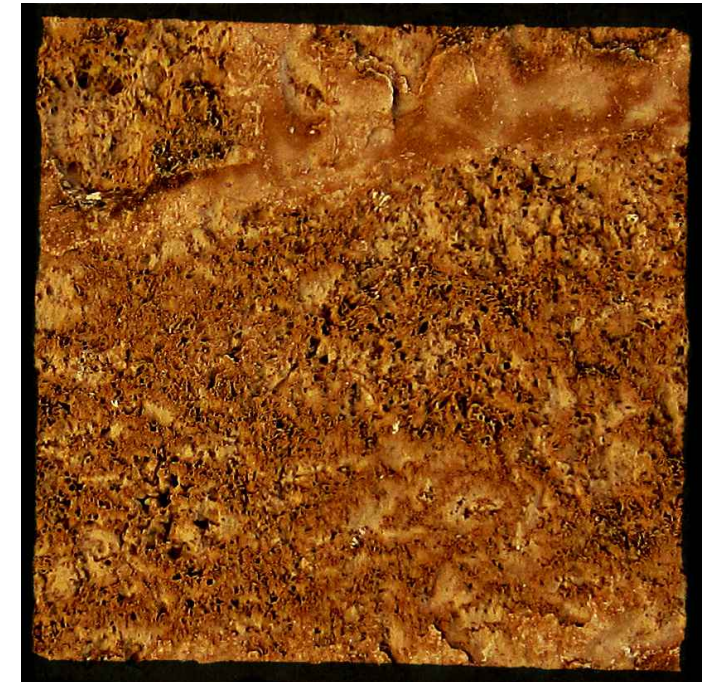
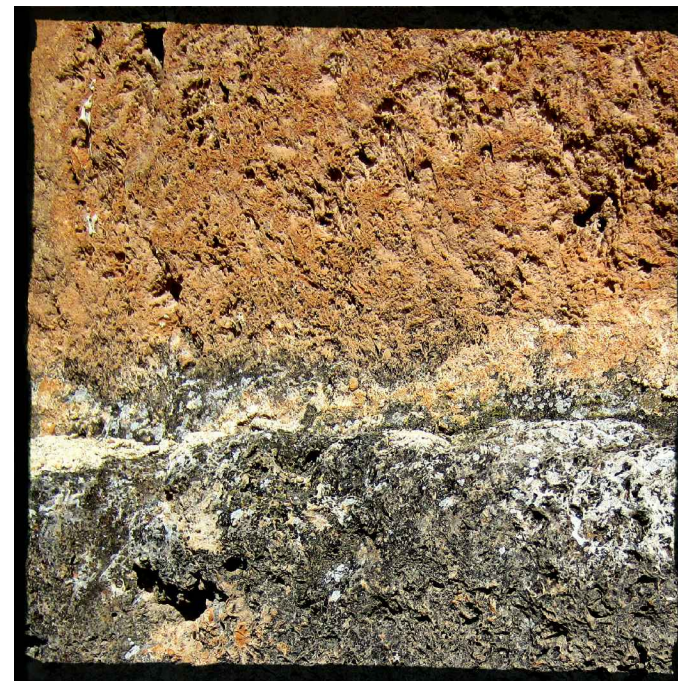
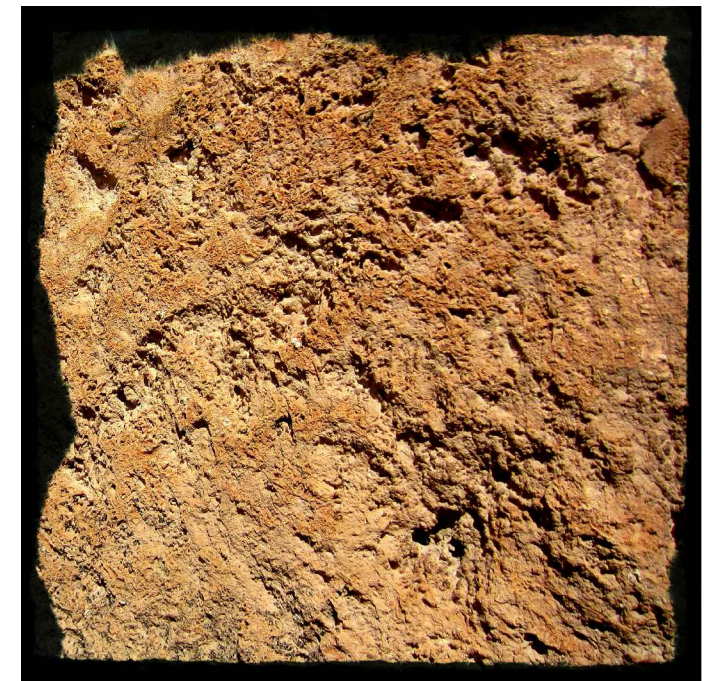
**Información:** El efecto es una suerte de erosión o corrosión puntiforme que se caracteriza por la aparición de pequeños orificios o cavidades que se forman en los nódulos o núcleos más alterables que el resto del material pétreo. Pueden considerarse similares a la alveolización, sin embargo los orificios son mucho menores.

**Localización:** Dada la poca dureza de la roca que compone los sillares la lesión se extiende por todo el sector azul independientemente de la fachada, altura o zona de la que estemos hablando.

**Causas:** La aparición de picaduras la han provocado la erosión y agresiones atmosféricas ayudadas por el hecho de estar totalmente a la intemperie en una zona montañosa, sumado a una roca demasiado blanda para el tipo de exposición al que ha sido sometida.

Fotos de picaduras en el sector azul:

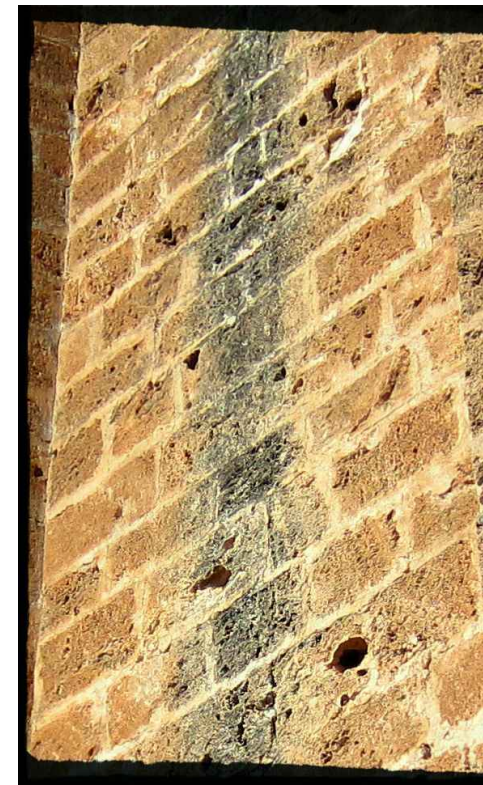
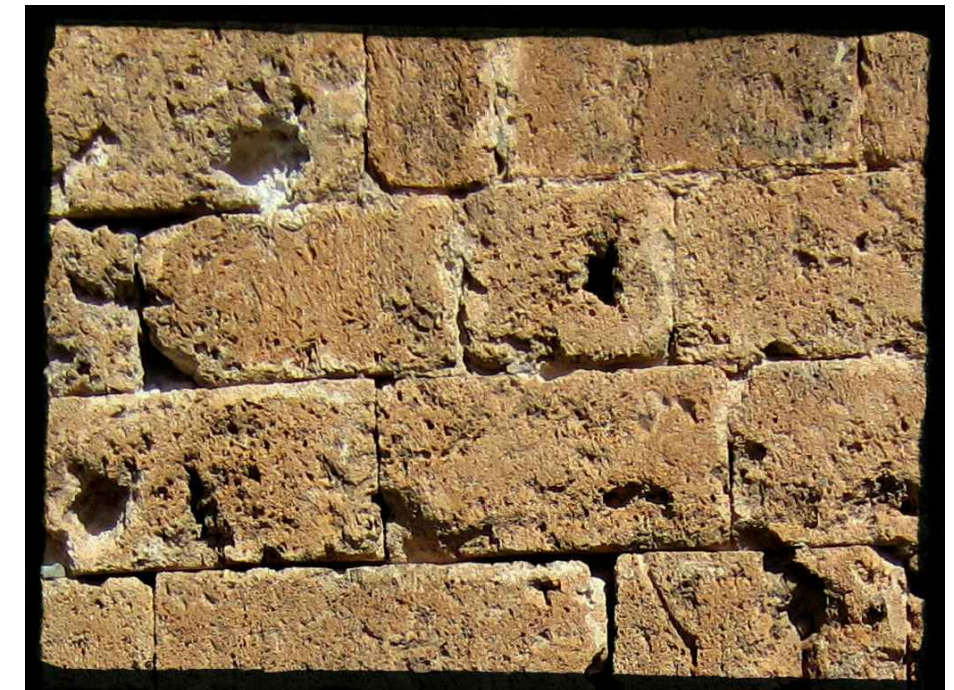
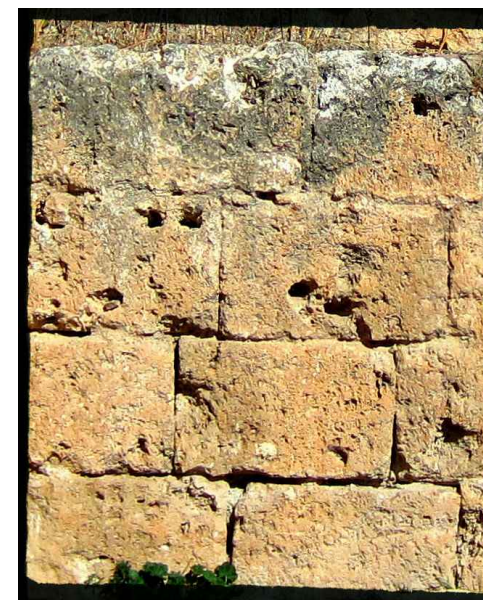
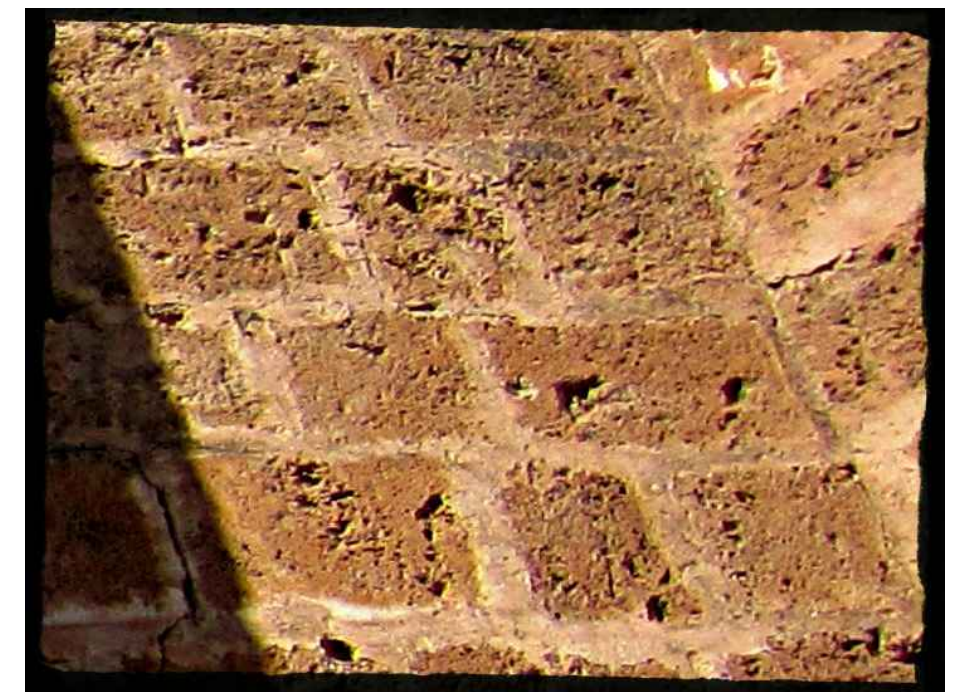
**Causas:** La baja calidad de la roca, demasiado blanda y porosa, sometida a las agresiones atmosféricas a lo largo de los siglos produjo picaduras. Muchas de estas oquedades han terminado por incrementarse hasta alcanzar la magnitud de alveolización. Parte de las lesiones que observamos pueden tener su origen al agredirse la roca con impactos de proyectil durante las batallas que en las guerras carlistas y civil tuvieron lugar en este emplazamiento.

**Localización:** Gracias a la baja dureza de la roca que compone los sillares la lesión se extiende por todo el sector azul independientemente de la fachada, altura o zona de la que estemos hablando. Son más numerosas cerca de las aspilleras, lo que apoya la teoría de que algunas pueden haber sido originadas por impactos de proyectiles.

Fotos de alveolizaciones en el sector azul:

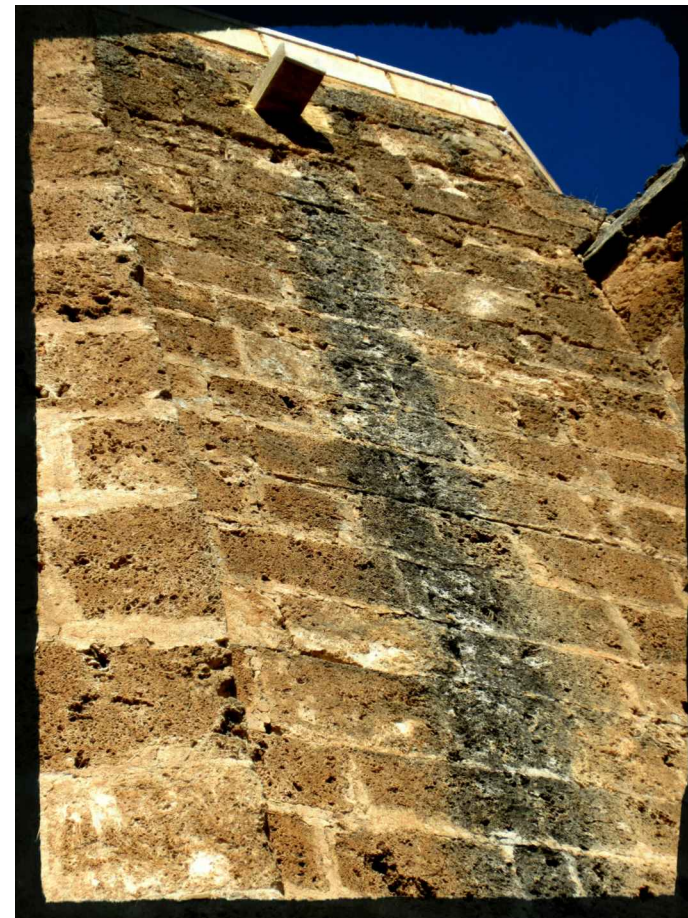
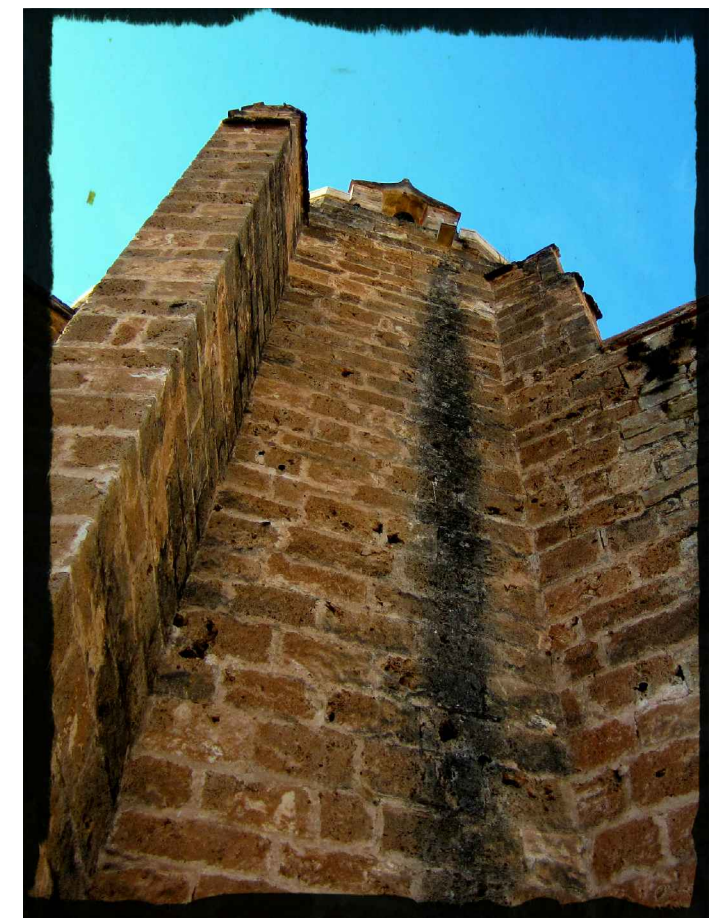
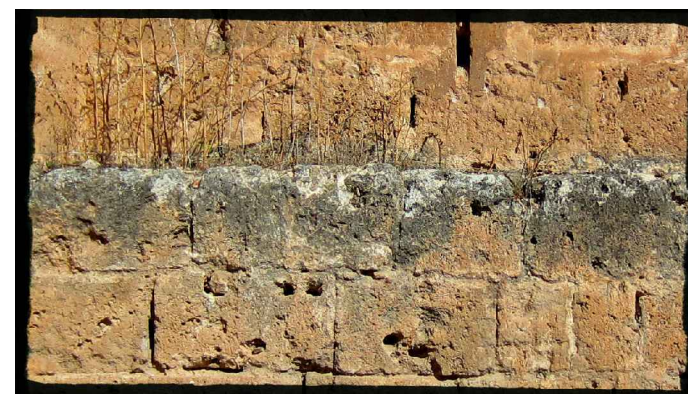
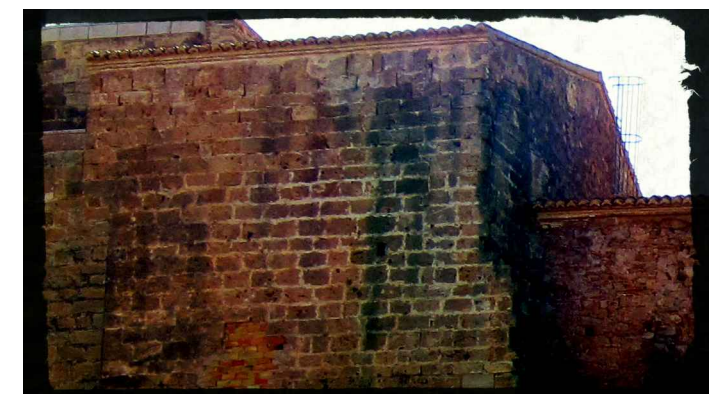
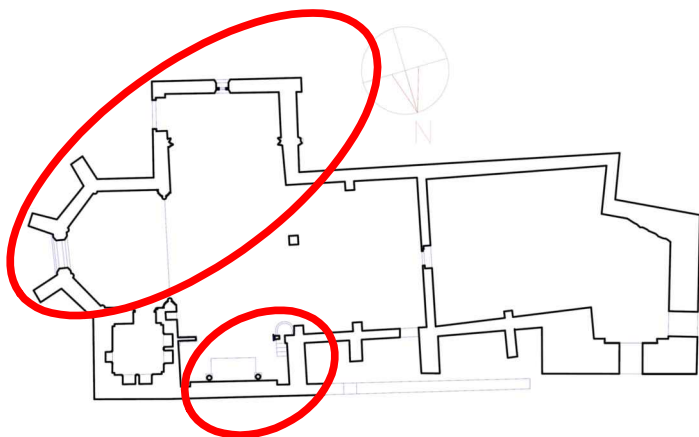
Su presencia es mayor en la orientación Norte por disponer de menos luz directa y bajo los canalones de la fachada Este, ya que el agua no es evacuada lo bastante lejos del muro.

Fotos de ennegrecimiento en el sector azul:

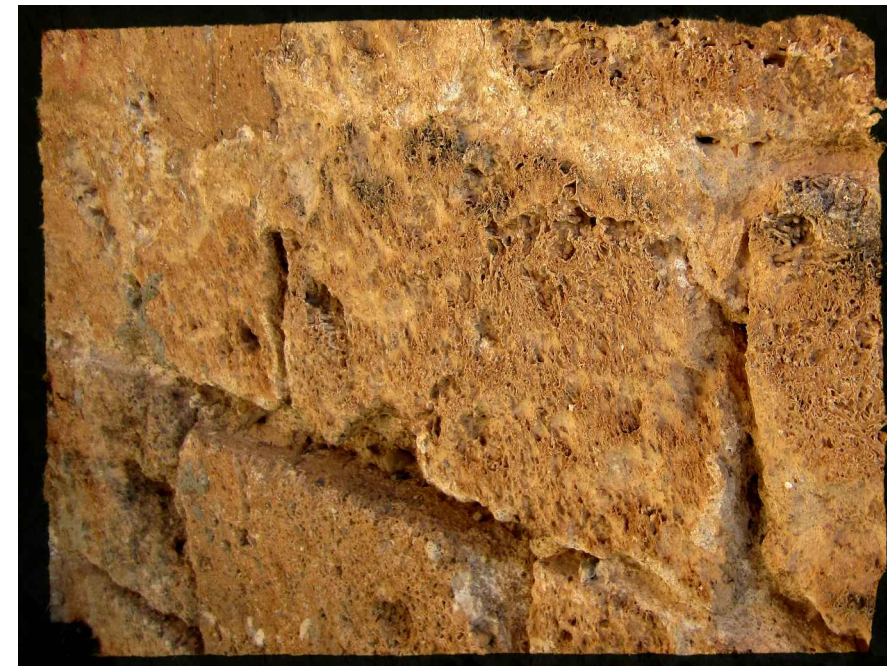
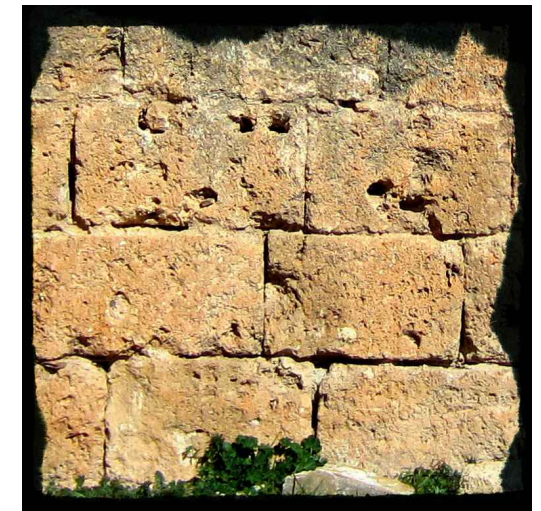
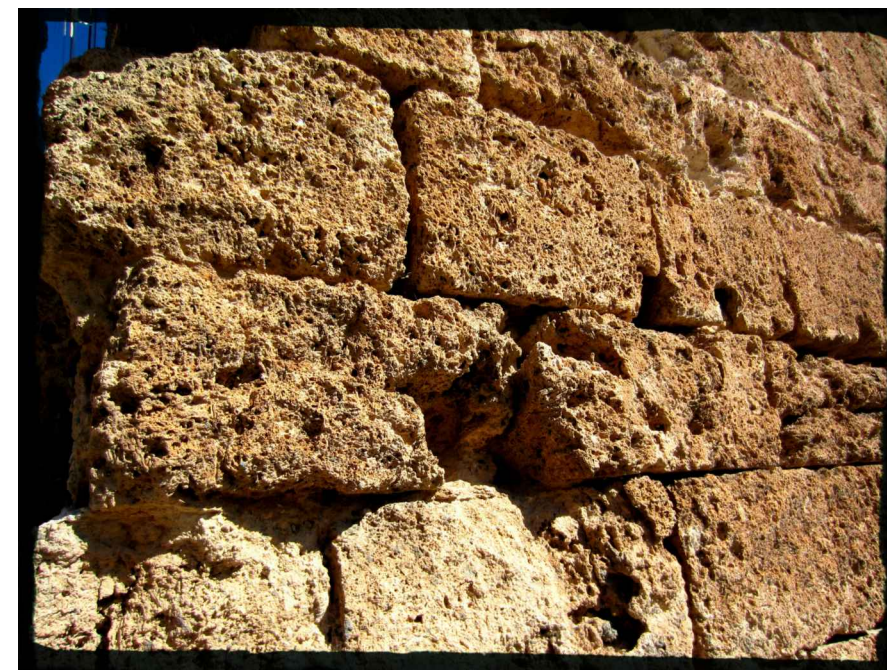
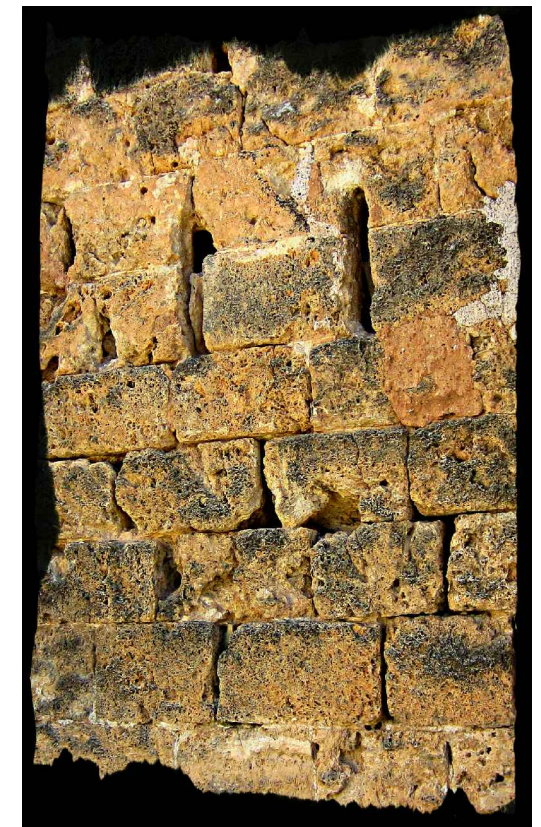
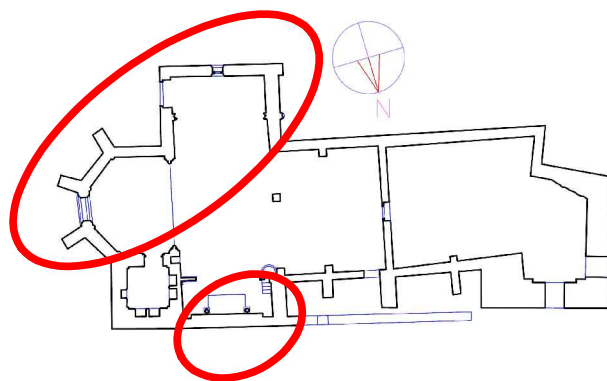
Fotos de vaciado de juntas en el sector azul:

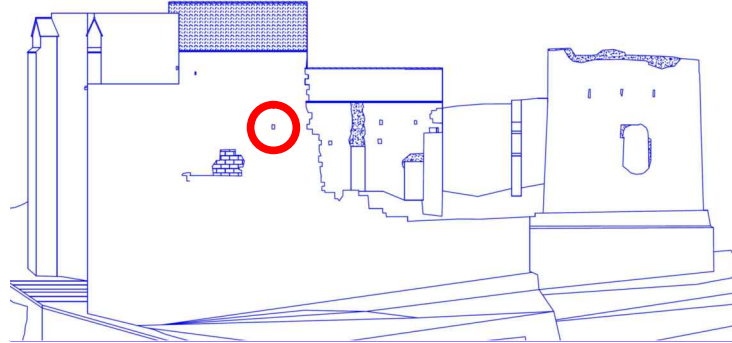
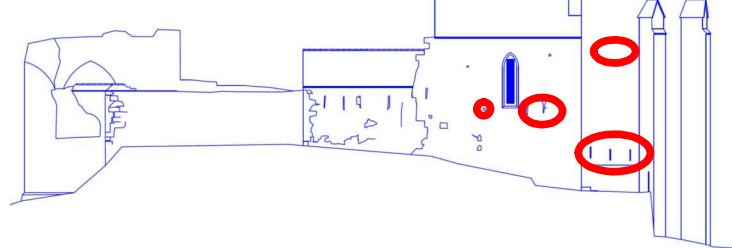
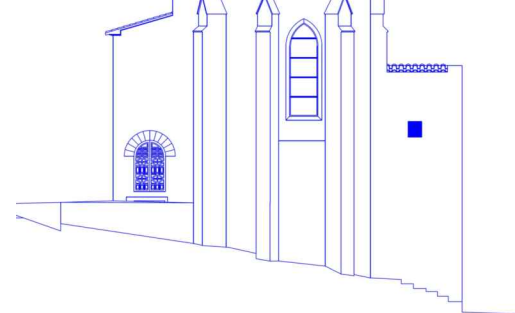
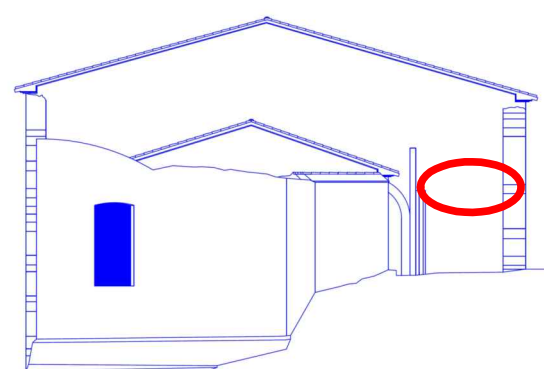
**Tipo de lesión:** Vaciado de Material.

**Localización:** Tenemos 3 aspilleras junto a la puerta de acceso, en la fachada Sur y otras dos junto a la ventana. Vemos además una serie de agujeros, dos de ellos sobre las aspilleras cercanas a la puerta.

En la fachada Oeste tenemos otras 3 aspilleras a unos 2m de altura.

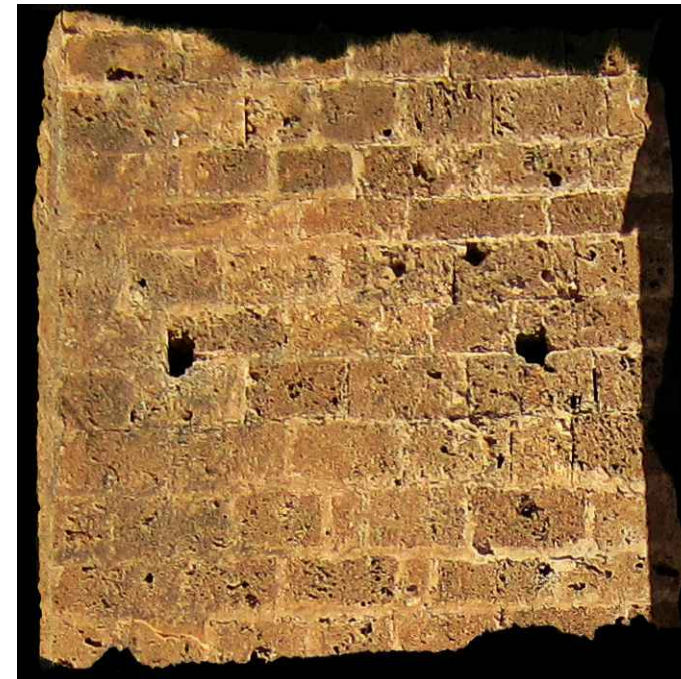
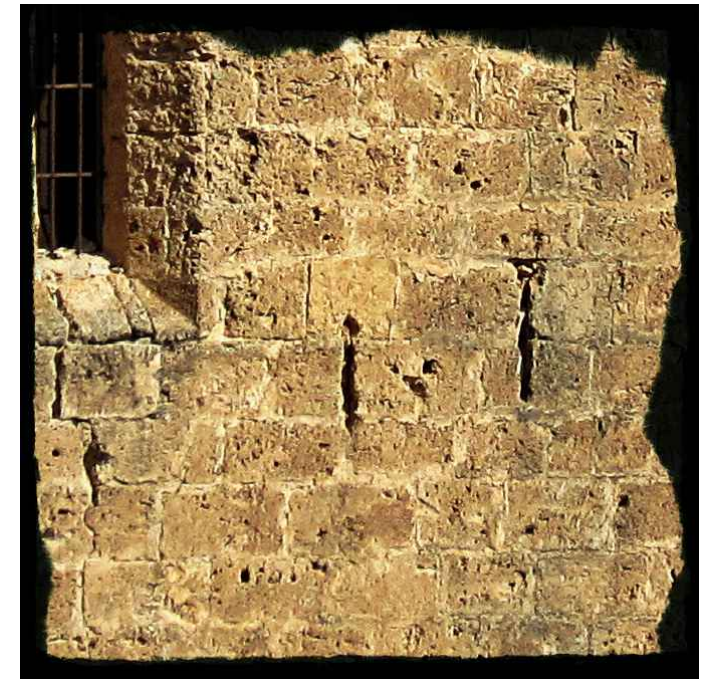
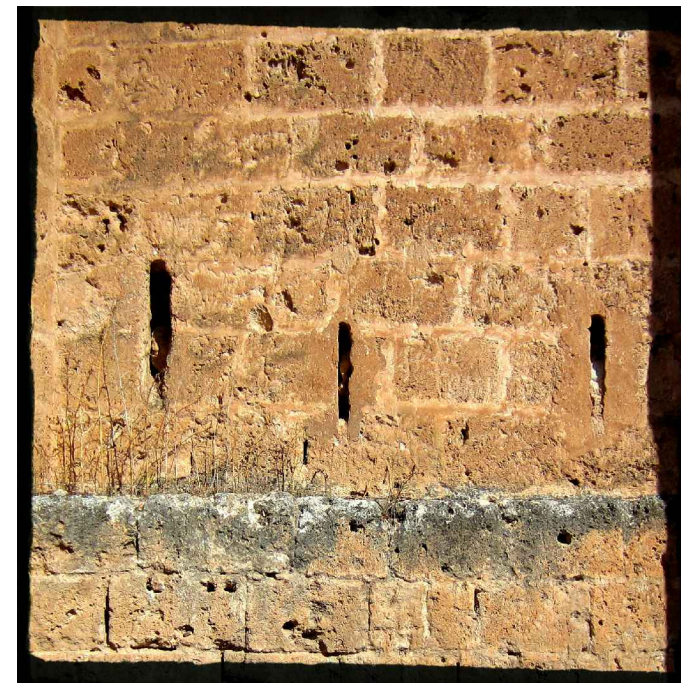
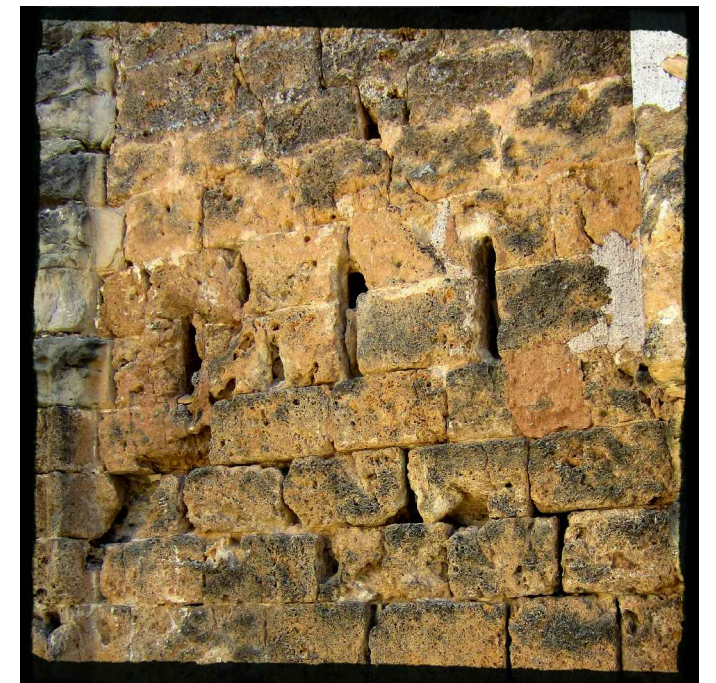
Fotos de vaciados de material en el sector azul:

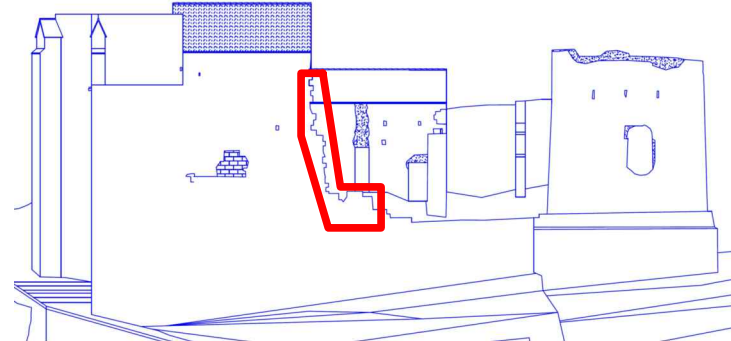
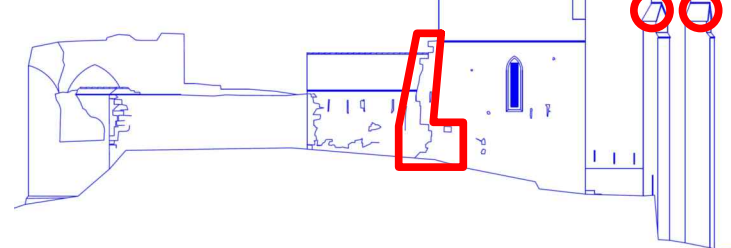
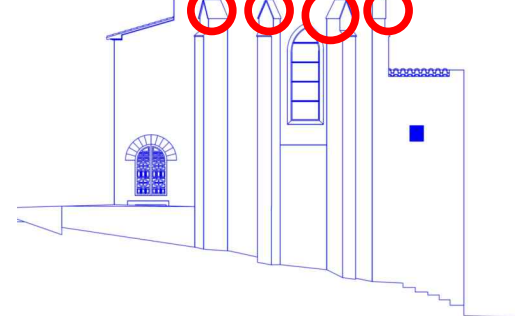
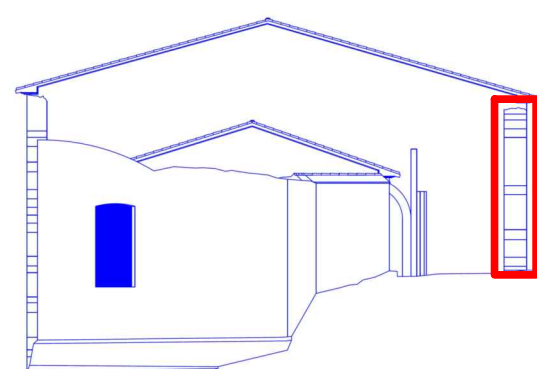
**Tipo de lesión:** Desprendimientos.

**Causas:** La pérdida de las juntas y degradado del material base ha provocado la caída de algunas partes de la cubierta de los contrafuertes y la corrosión de algunos sillares hasta quedar prácticamente desaparecidos.

También se aprecia la ausencia de unos pocos sillares en distintas partes del muro.

**Localización:** En las fachadas Este, Sur y Oeste vemos desprendimientos. En la fachada Este en las partes superiores, especialmente el tejado de piedra de los contrafuertes y en la fachada Sur en su parte baja. Los muros que sobresalen del transepto y se encuentran incompletos también tienen partes desprendidas por su mal estado de conservación (Fachada Oeste).

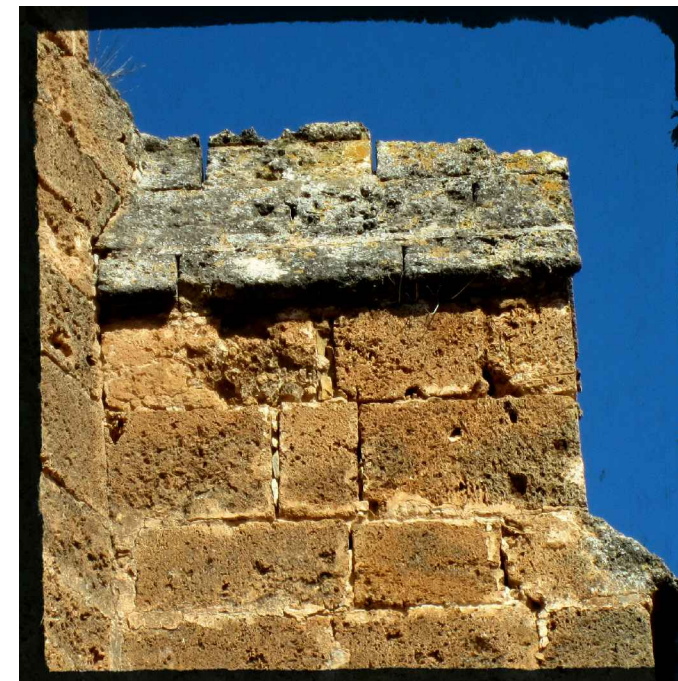
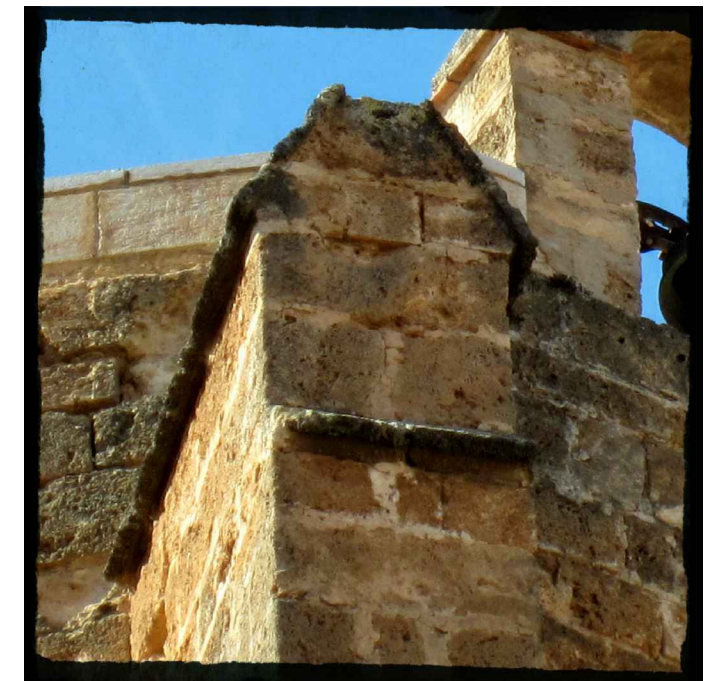
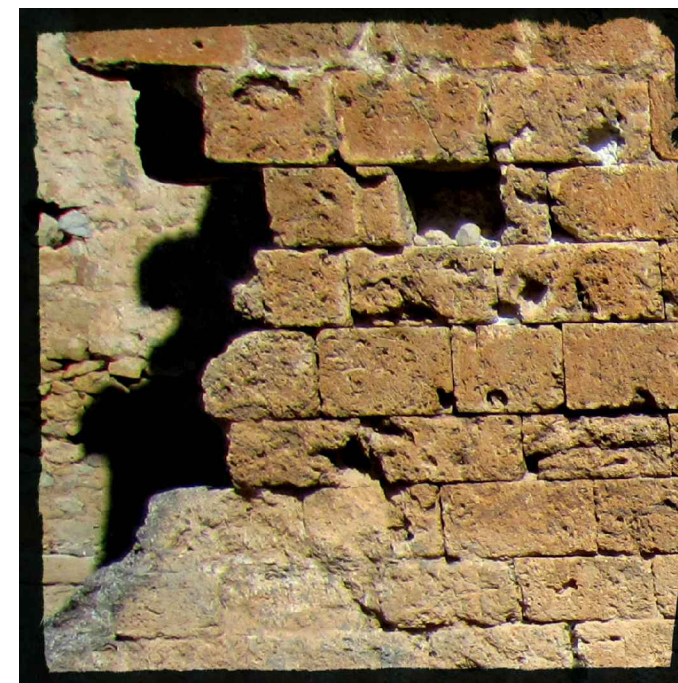
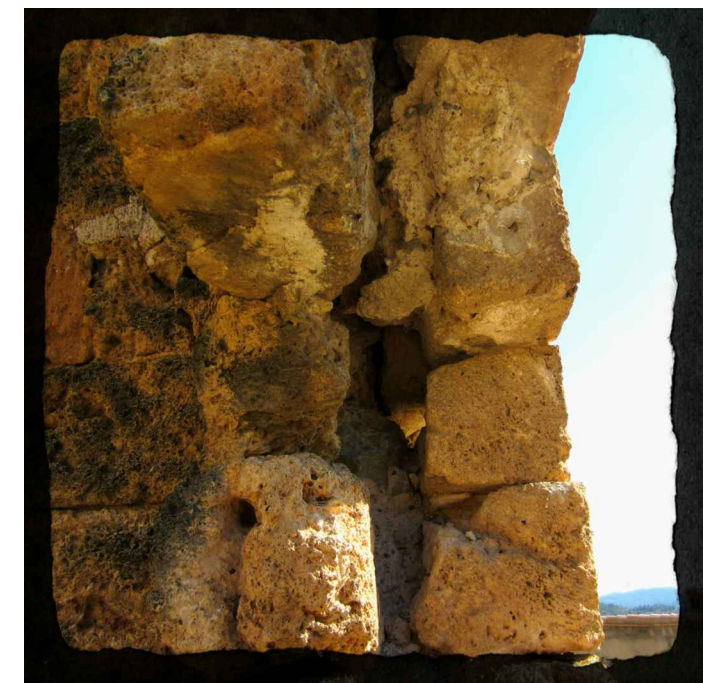
Fotos de desprendimientos en el sector azul:

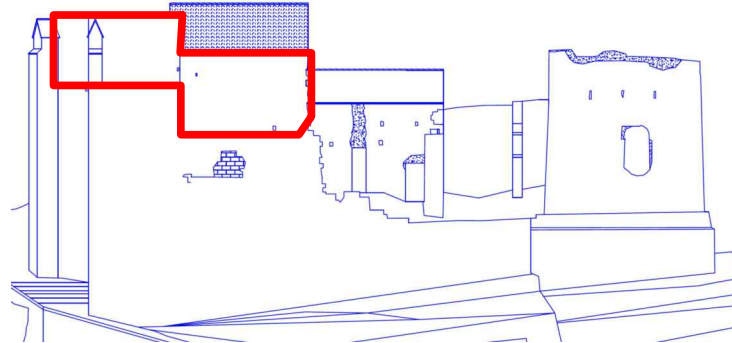
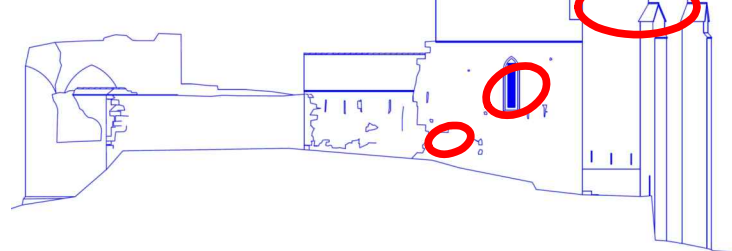
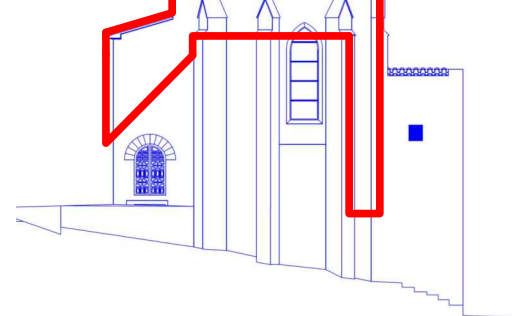
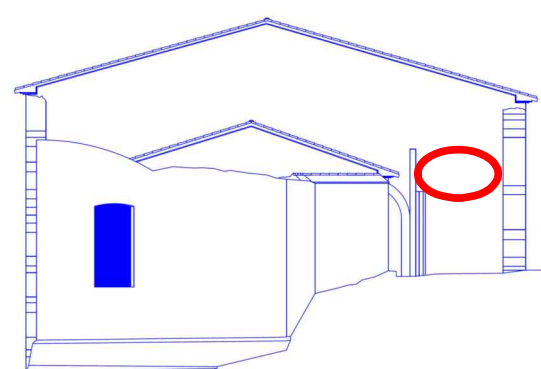
**Tipo de lesión:** Exfoliación.

**Causas:** Las causas pueden ser debidas a diversas circunstancias: ataque de los agentes atmosféricos o debilidad de la estructura interna de la piedra, entre otros. En este caso el agua por escorrentía parece estar detrás de buena parte de las exfoliaciones que se detectan, pues la piedra es muy blanda y porosa y esto la hace mucho más vulnerable.

**Localización:** Se observan en todas las fachadas y son más relevantes en las partes altas de la fábrica, cerca de los aleros y zonas por las que discurre el agua de lluvia o lo hacía antes de que las cubiertas se reparasen.

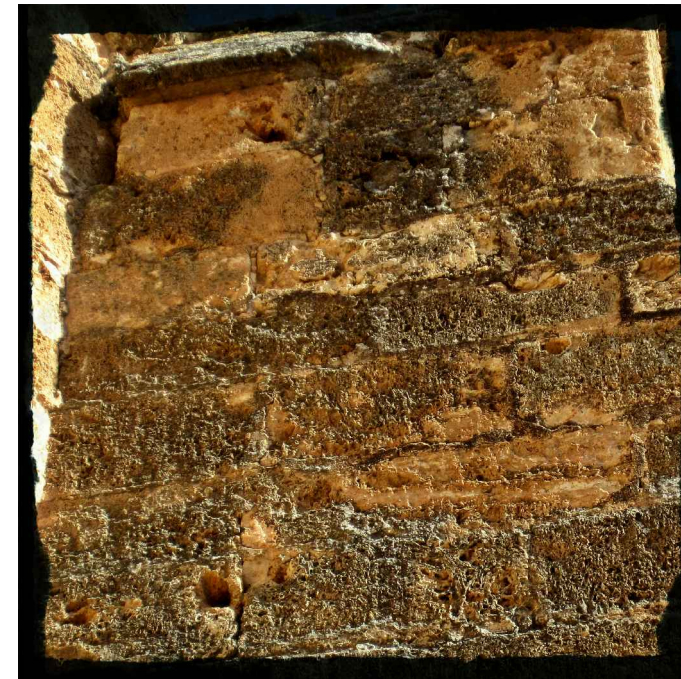
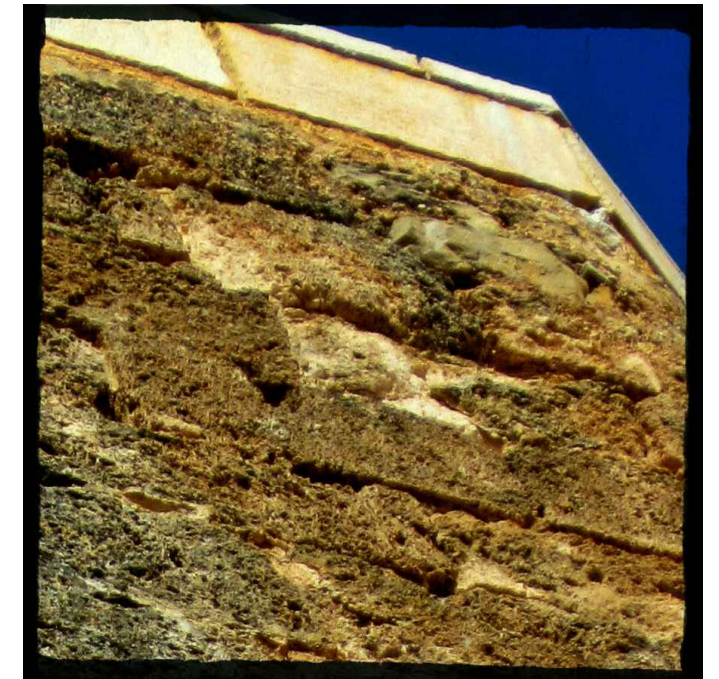
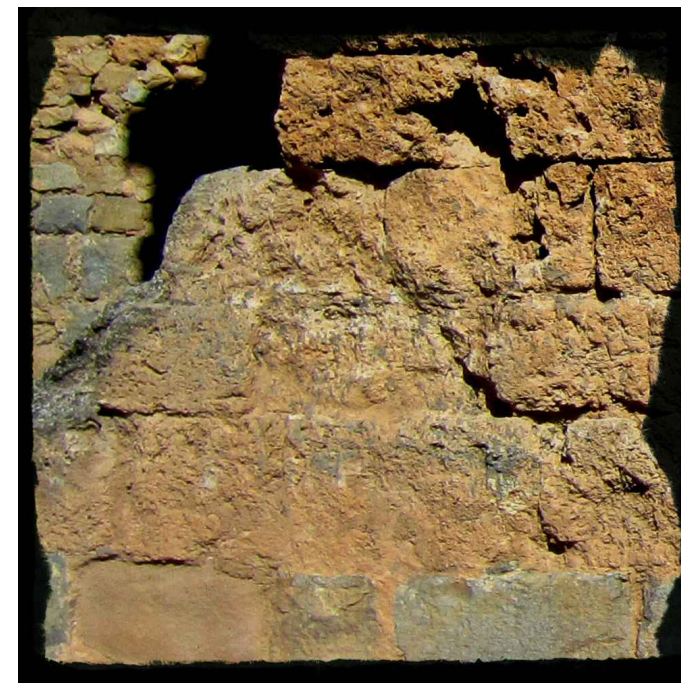
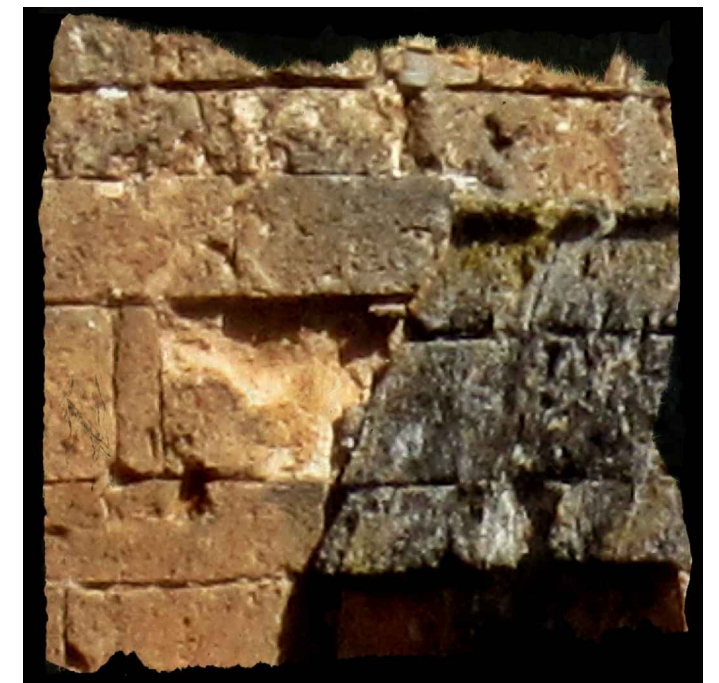
Fotos de exfoliación en el sector azul:

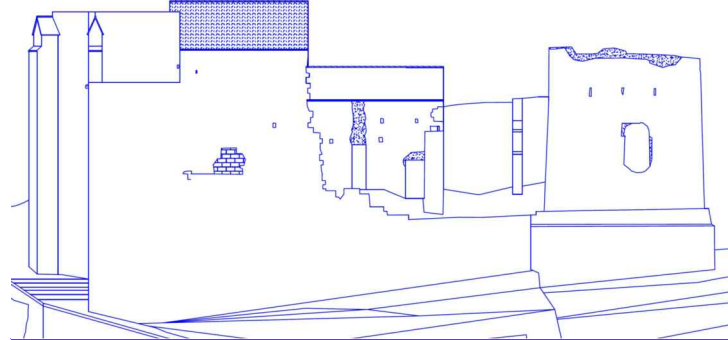
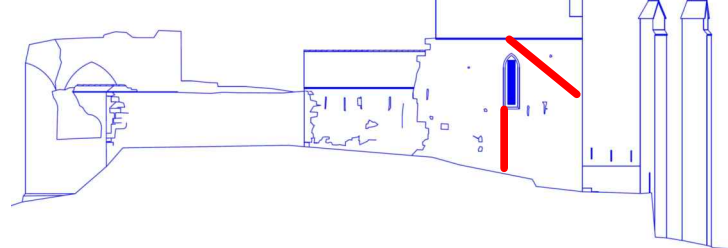
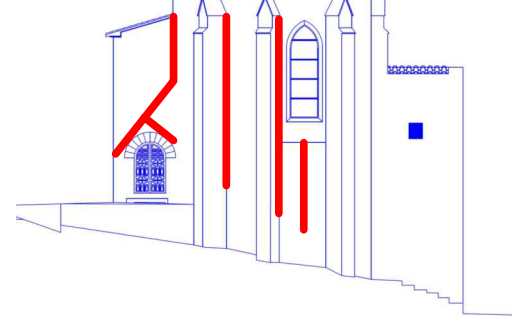
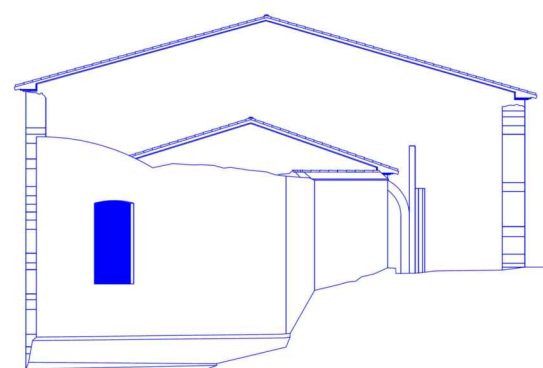
**Tipo de lesión:** Grietas y fisuras.

**Causas:** Tenemos tanto grietas como fisuras, todas ellas con diferentes causas. En la fachada Sur son leves fisuras estabilizadas probablemente de cuando el edificio se asentó tras su construcción. En la fachada Norte tenemos 3 tipos de grietas: Las producidas por la mala traba entre los contrafuertes y el resto del ábside en su unión. Una grieta bajo la ventana, producida porque no se contrarrestan adecuadamente los empujes del arco. Finalmente una gran grieta sobre la puerta que parece estar motivada por el deslizamiento del muro hacia el exterior y que necesita ser estudiada y quizás estabilizada.

**Localización:** Tenemos fisuras en la fachada Sur, una bajo la ventana partiendo de su vértice y otra en la unión con la cubierta que se desplaza transversalmente hacia el Este. En la fachada Norte una grieta bajo la venta que desciende verticalmente, grietas verticales en las uniones con 2 de los contrafuertes y una gran grieta transversal sobre la puerta que desciende desde la cubierta hacia el Sur.

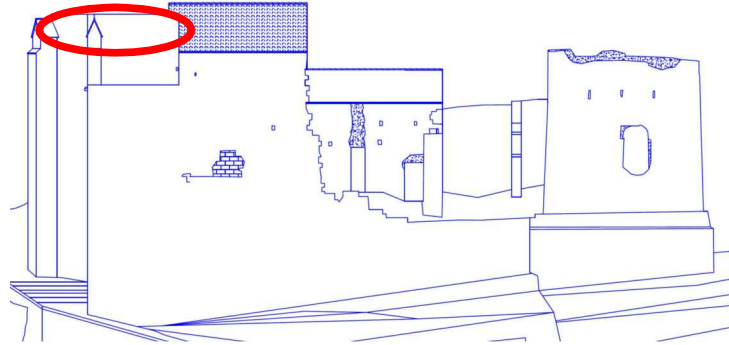
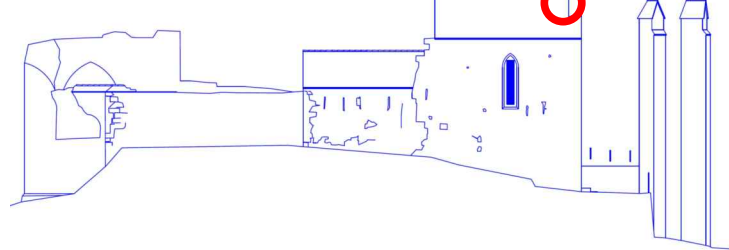
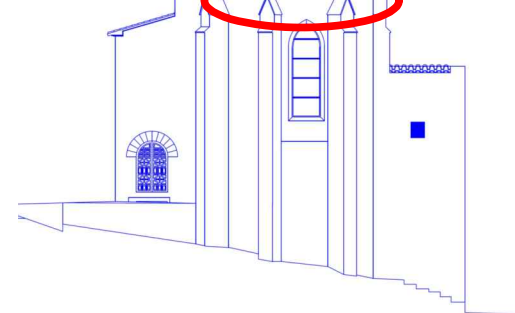
**Información:** Se trata de la presencia de plantas en las juntas, oquedades, cornisas o cualquier otra parte de la construcción. Al enraizar las plantas se favorece la disgregación del material y la formación de grietas.

**Localización:** Sorprende que siendo el sector azul el que cuenta con los sillares de roca más porosa y adecuada para la colonización vegetal apenas se observa unas pocas plantas en las zonas más elevadas y cercanas a la cubierta plana del ábside.
