## ÍNDICE

El edificio, al componerse de varias construcciones cada una de ellas de épocas y estilos diferentes, presenta distintos estados de conservación. En general la ermita no muestra un riesgo inminente de ruina y su estado tras la última intervención en el 2007 es aceptable. Las grietas no son preocupantes y estructuralmente el edificio funciona correctamente, ya que está construido sobre roca y lleva más de 600 años en pie sin dar muestras de tener ningún problema.

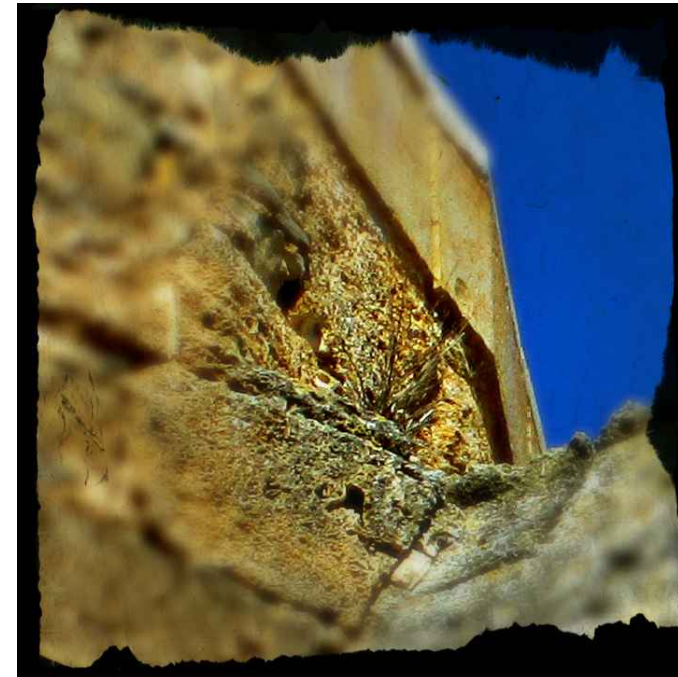
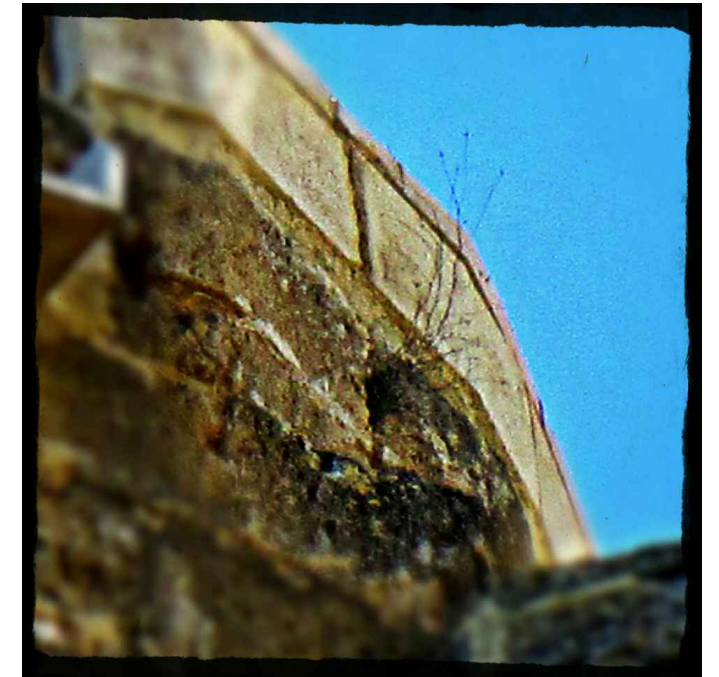
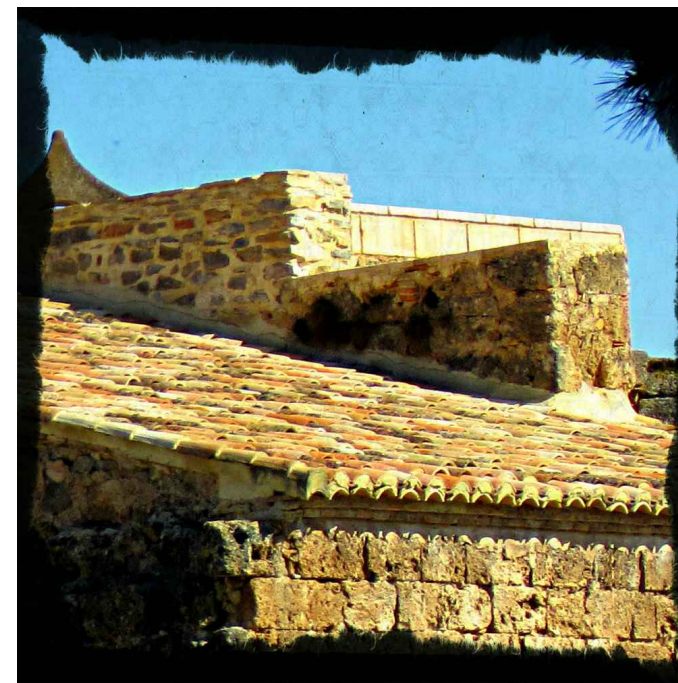
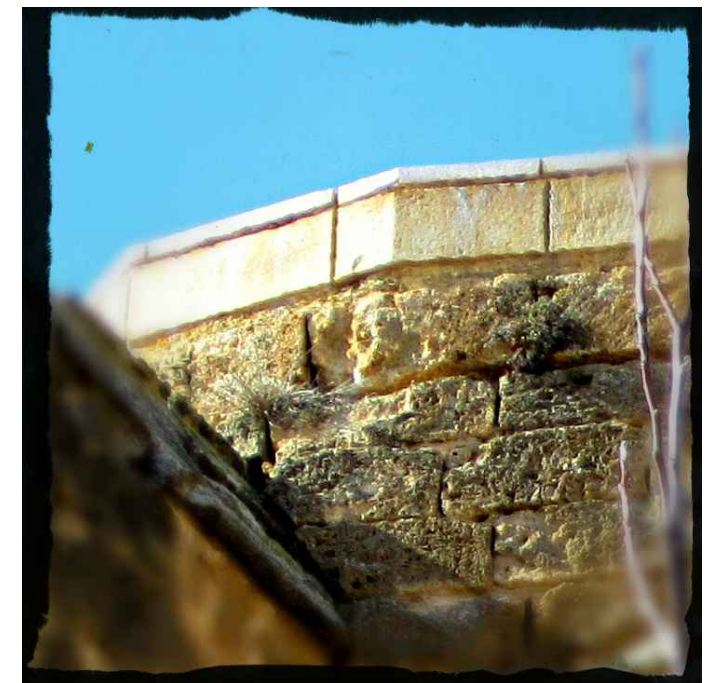
**Información:** Se trata de la presencia de plantas en las juntas, oquedades, cornisas o cualquier otra parte de la construcción. Al enraizar las plantas se favorece la disgregación del material y la formación de grietas.

Fotos de masa vegetal enraizada en el sector azul:

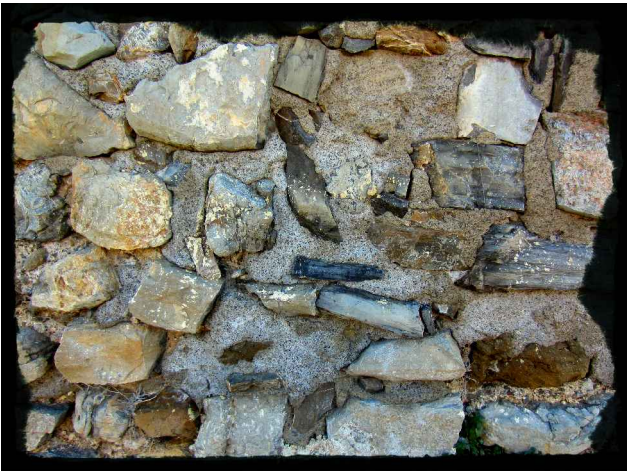
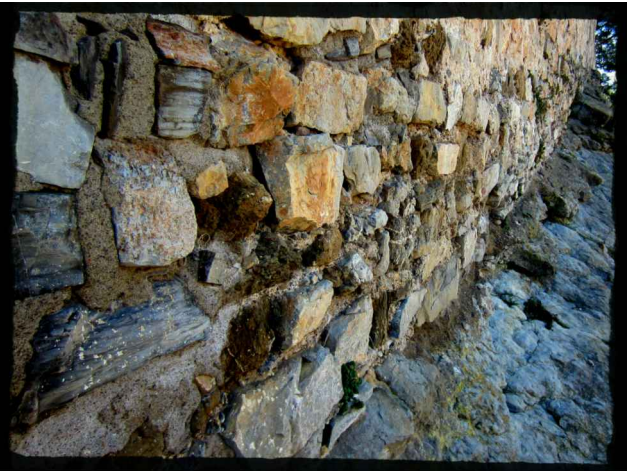
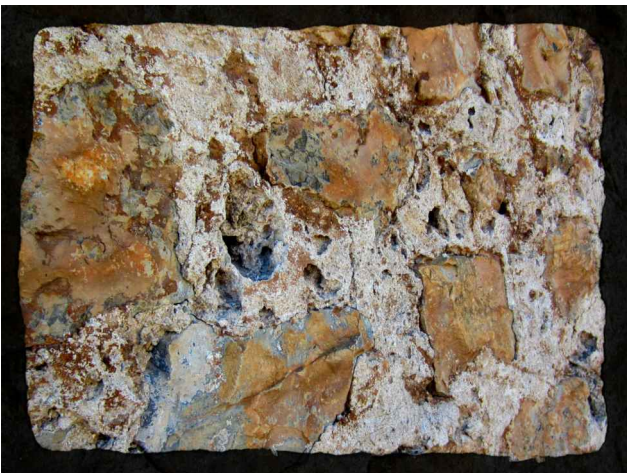
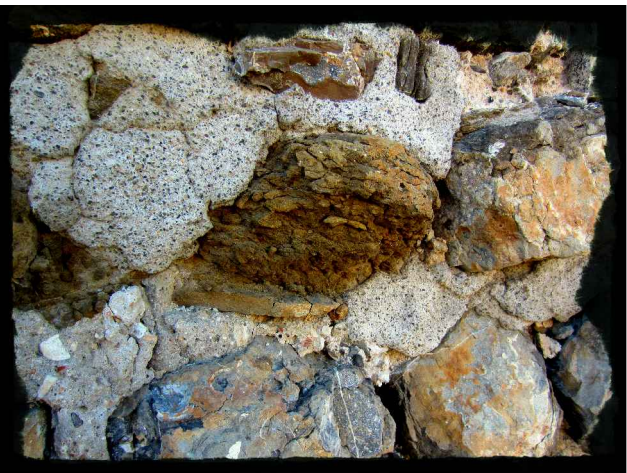
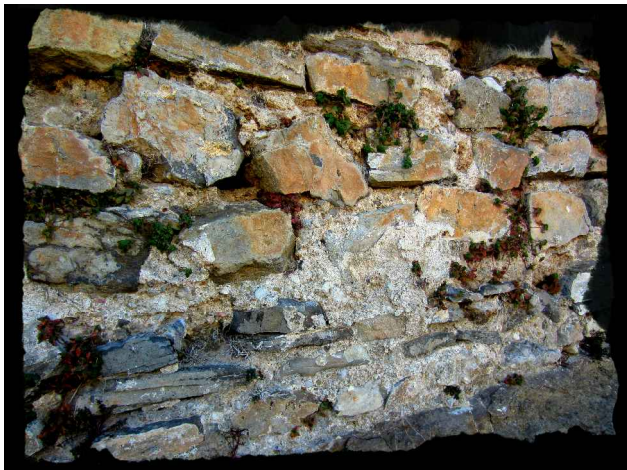
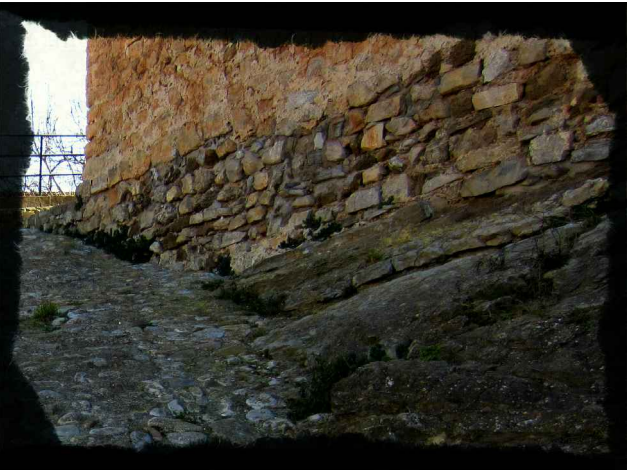
Fotos de lesiones en la orientación Norte del sector verde.

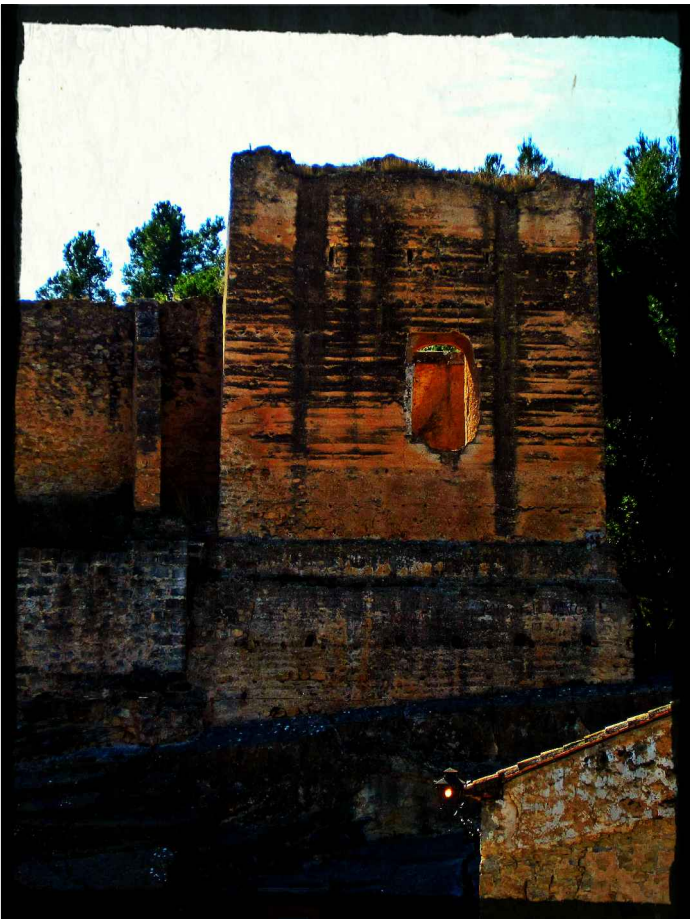
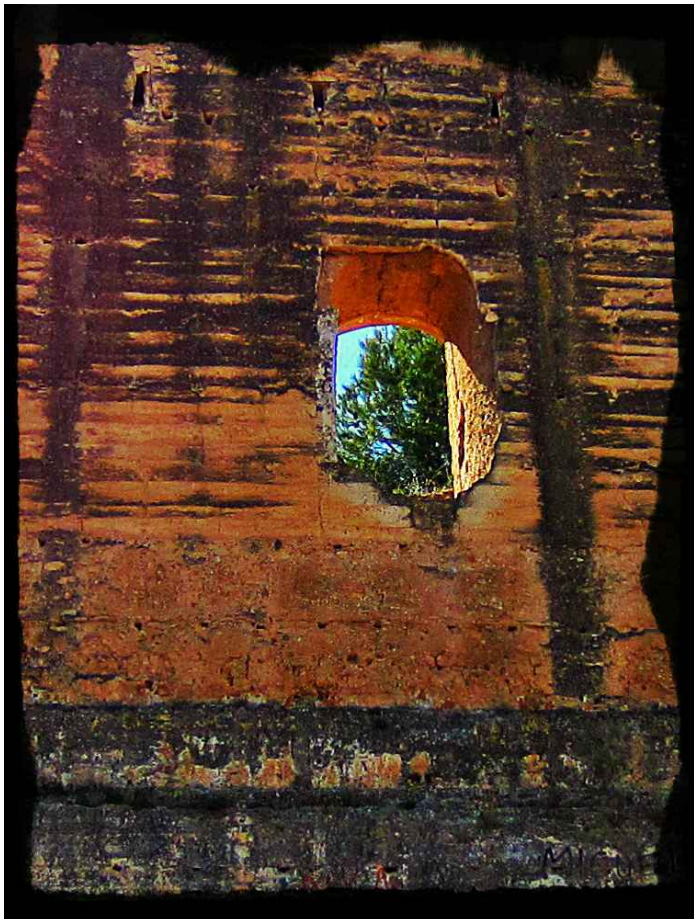
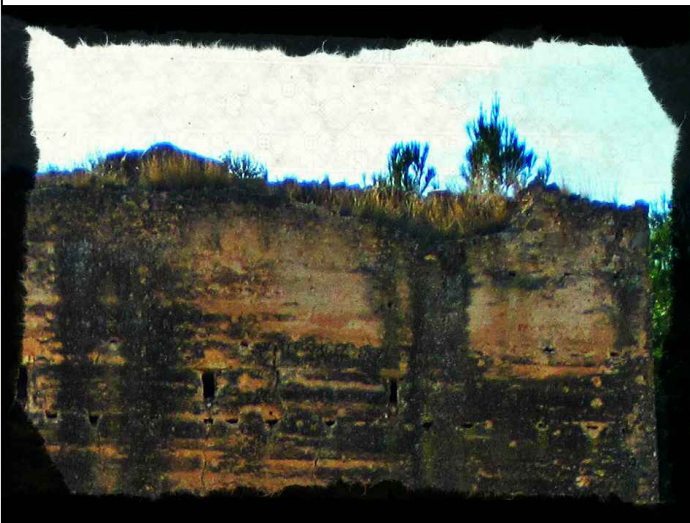
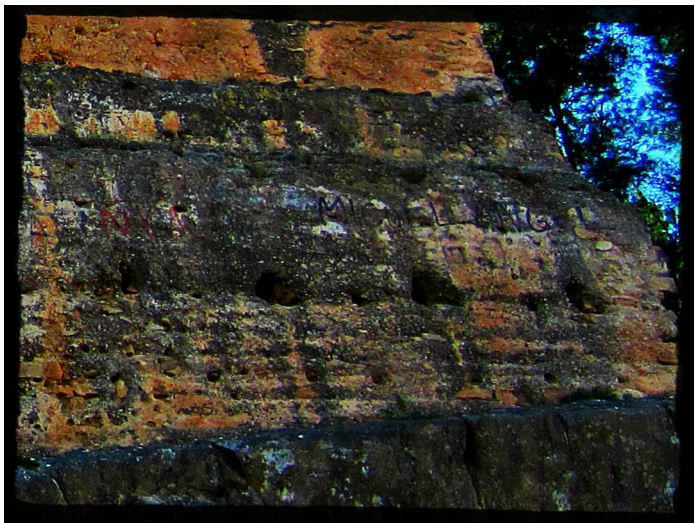
Fotos de lesiones en la orientación Norte del sector magenta.

| SECTOR MAGENTA. FACHADA NORTE | | | | | | Contenido: Torre de tapial. | | | | | |
|---|---|---|---|---|---|---|---|---|---|---|--|
| Observaciones | <p>- Este sector consiste en una torre de tapial musulmán.</p> <p>- Sus principales lesiones son los grandes desprendimientos de importantes porciones superficiales del muro. Estas zonas quedan desprotegidas y el agua de lluvia lava la superficie de tierras disgregándola y arrastrándola.</p> <p>- Se trata sin lugar a dudas de la zona más preocupante del conjunto y la que necesita una intervención más apremiante.</p> | | | | | | Agentes Biológicos | Acanaladuras | ? | x | |

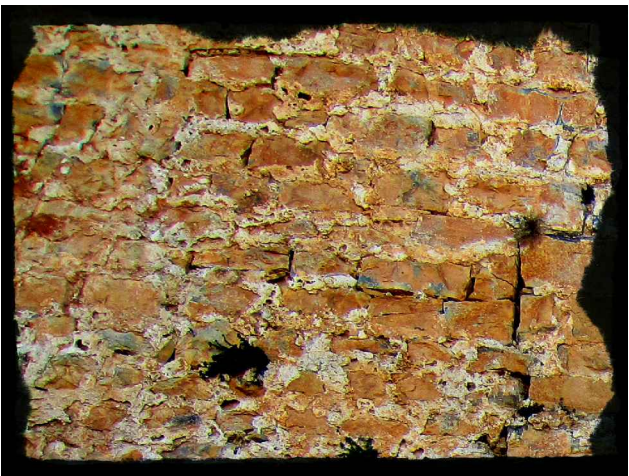
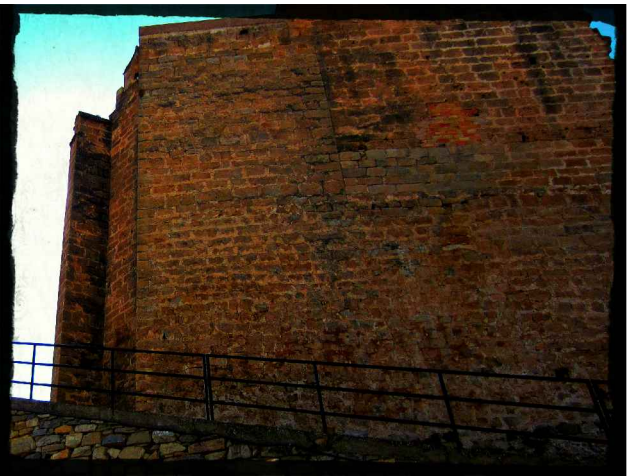
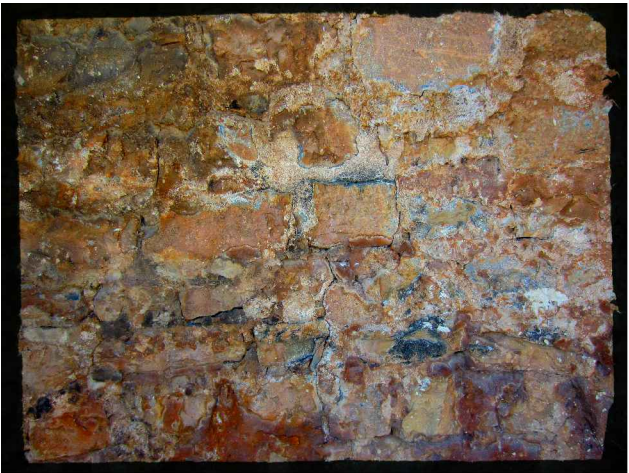
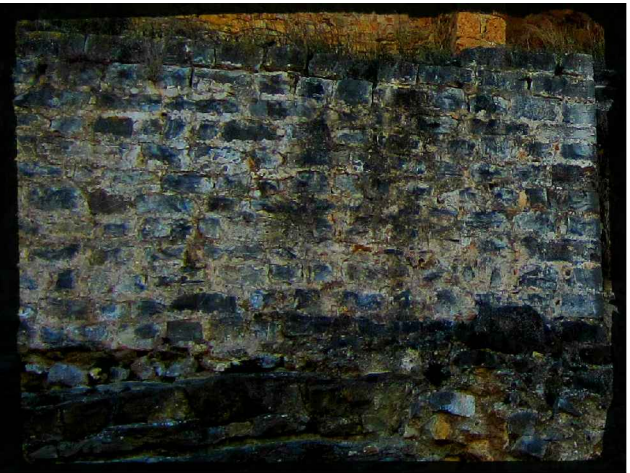
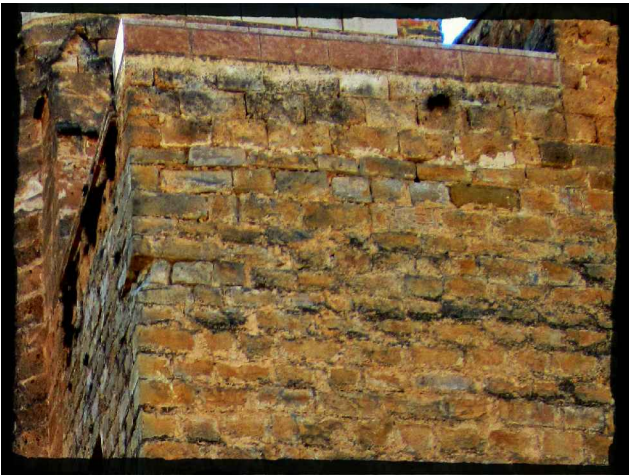
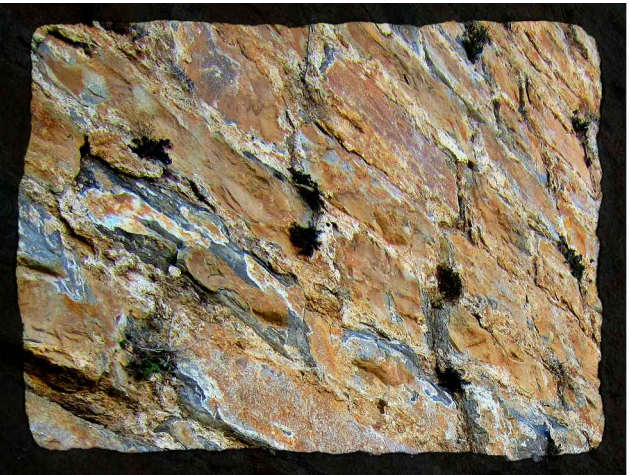
Fotos de lesiones en la orientación Norte del sector naranja.

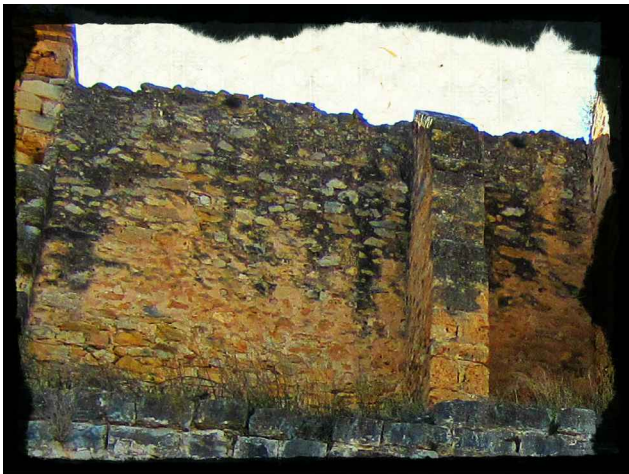
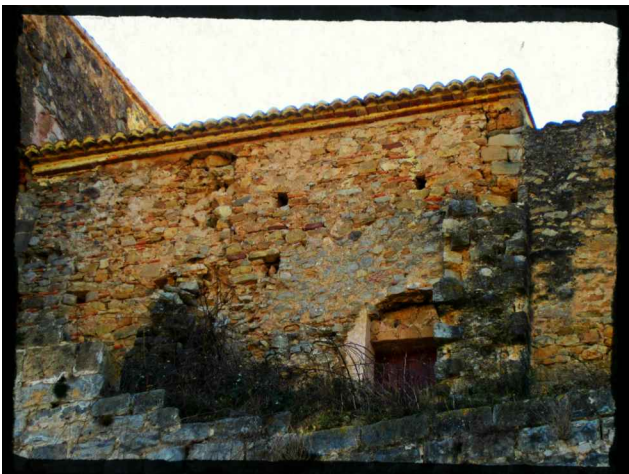
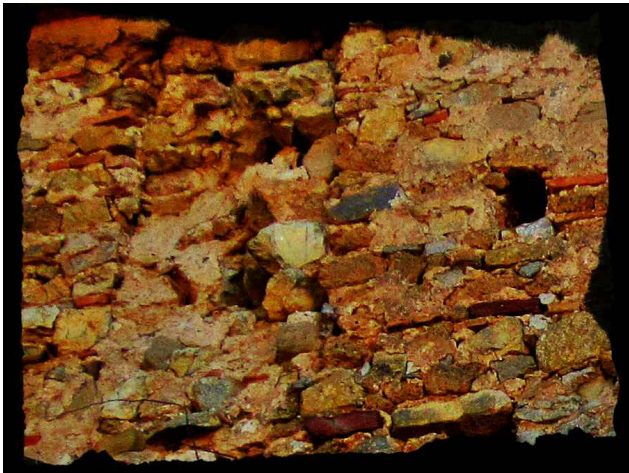
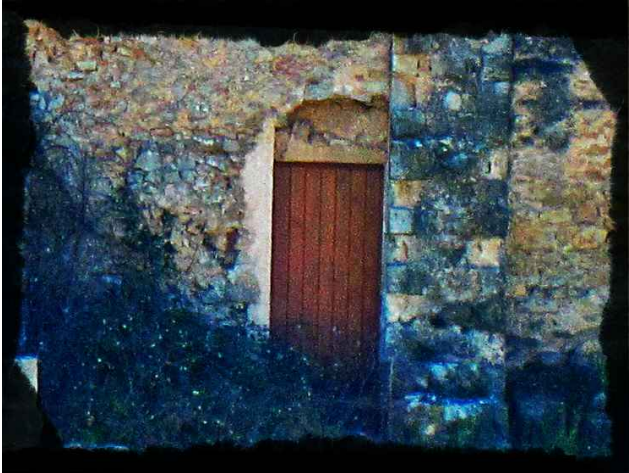
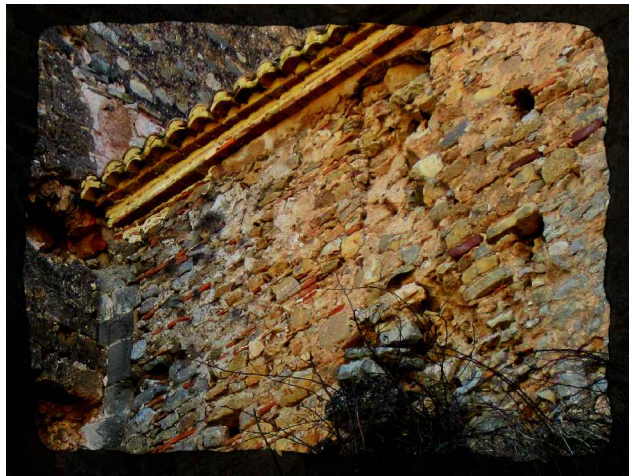
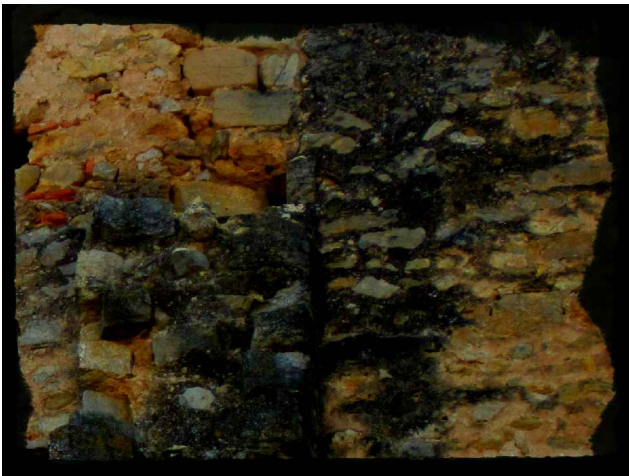
Fotos de lesiones en la orientación Norte del sector rojo.

| SECTOR ROJO. FACHADA NORTE | | | | | | Contenido: Muro de mampostería. | | | | | |
|---|---|---|---|---|---|---|---|---|---|---|--|
| Observaciones | <p>- Consiste en un muro de mapuesto de un edificio en principio independiente de la ermita que posteriormente se anexó a ella.</p> <p>- Se compone de piedras muy diversas y en general presenta un aspecto muy heterogéneo, por lo que sus lesiones son de muy diversa índole.</p> <p>- Es un elemento muy maltratado a lo largo de la historia, con numerosos agujeros, contrafuertes derrumbados y otras agresiones que junto con la pérdida de buena parte de las juntas de mortero por erosión constitullen sus principales lesiones.</p> <p>- La puerta es de la intervención realizada en 2007 y presenta un muy buen estado de onservación.</p> | | | | | | Agentes Físicos | Arenizaciones | | x | |

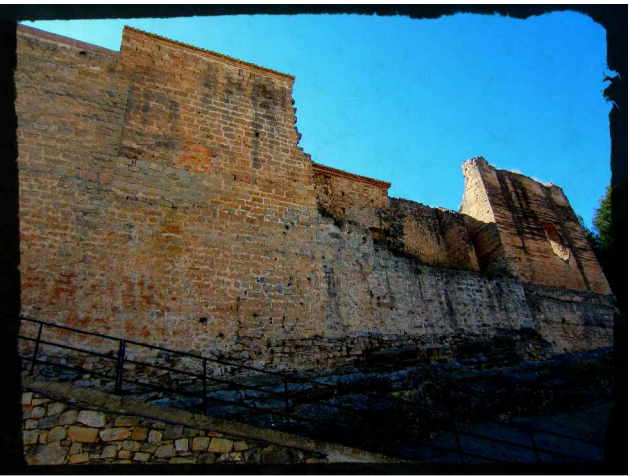
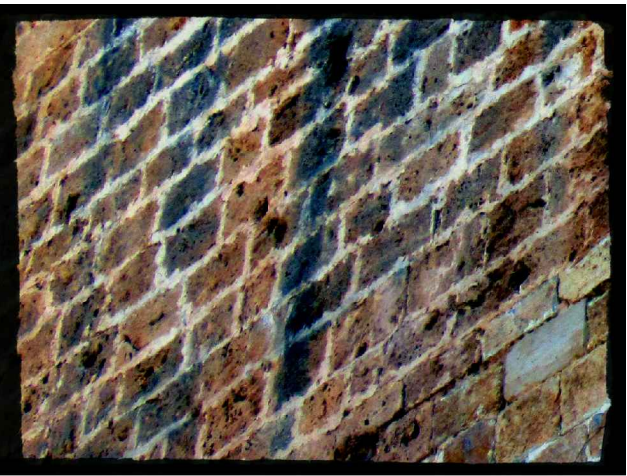
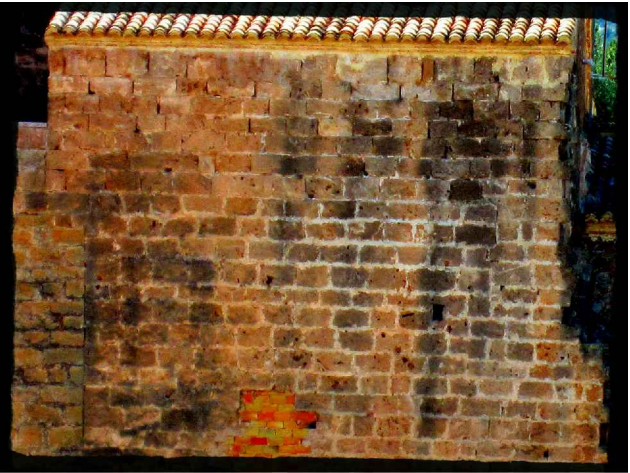
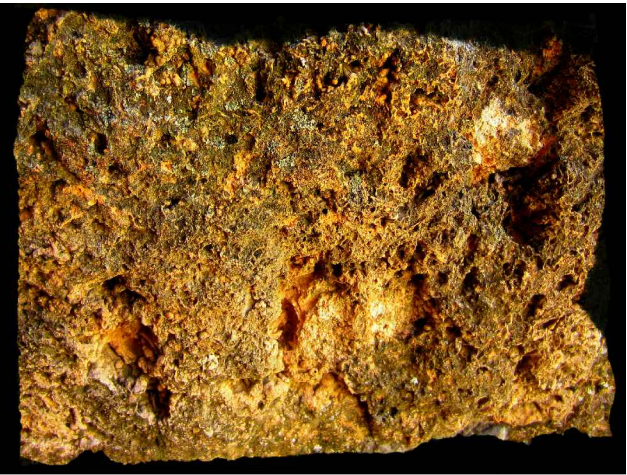
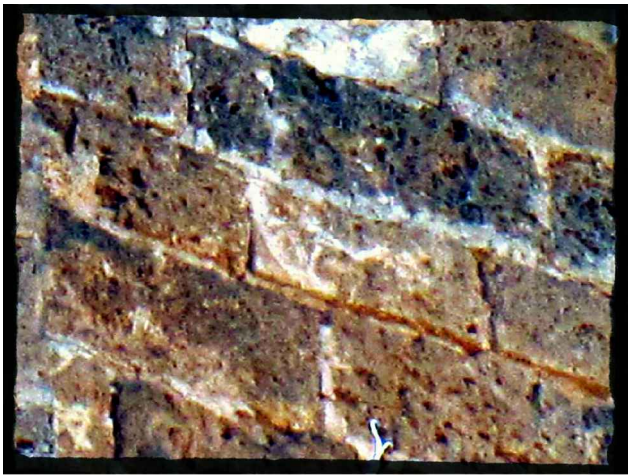
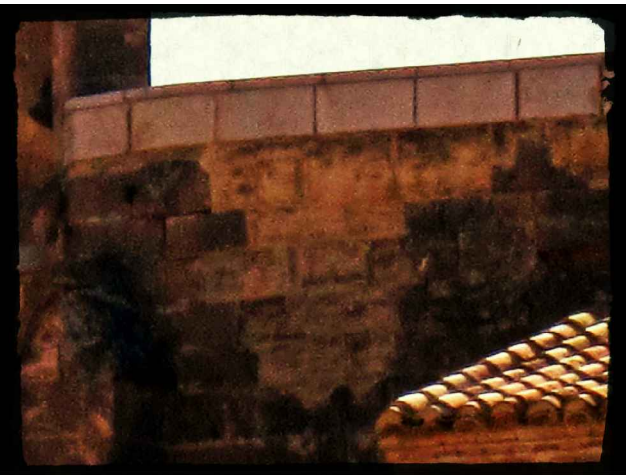
| SECTOR AZUL. FACHADA NORTE | | | | | | Contenido: Muro de sillarejo. | | | |
|---|---|---|---|---|---|---|---|---|---|
| | <div>- Se trata del muro que conforma el cuerpo principal de la ermita hecho de sillarejo.</div> <div>- La roca presenta el estado de deterioro más avanzado de todo el conjunto. Son generalizadas por toda la superficie las lesiones por alveolizaciones, costras, exfoliaciones y picaduras.</div> <div>- Llama la atención que a pesar del enorme número de cavidades por alveolizaciones, pérdida de mortero en juntas y otros desperfectos, la vegetación superior no tenga mayor presencia.</div> | | | | | Arenizaciones | | x | |

Fotos de lesiones en la orientación Norte del sector azul.

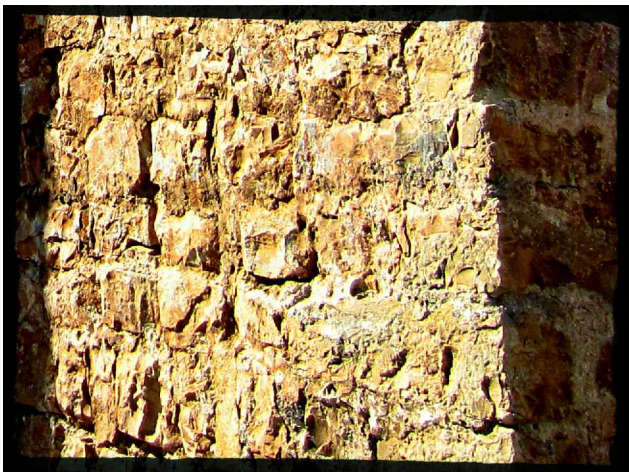
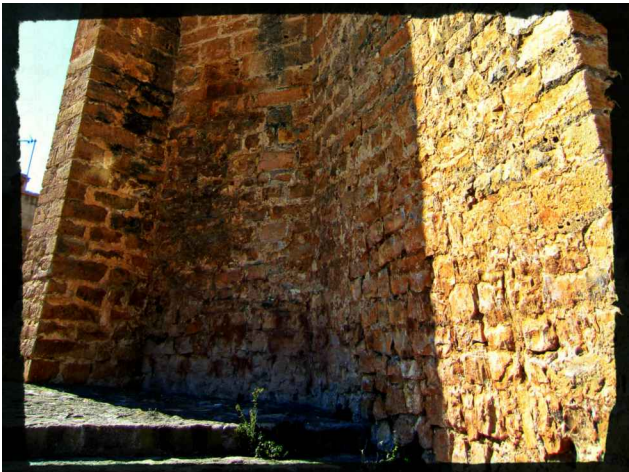
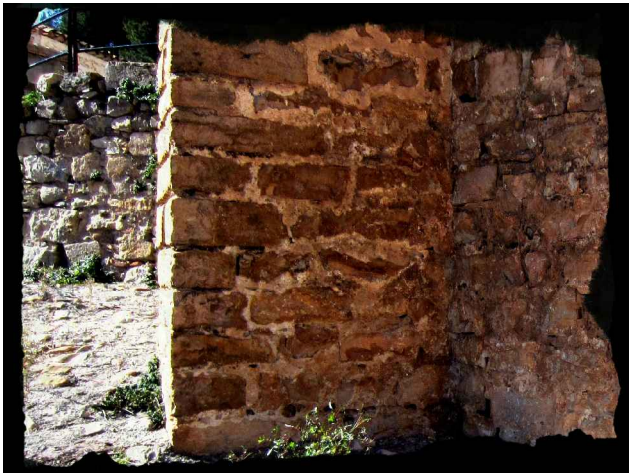
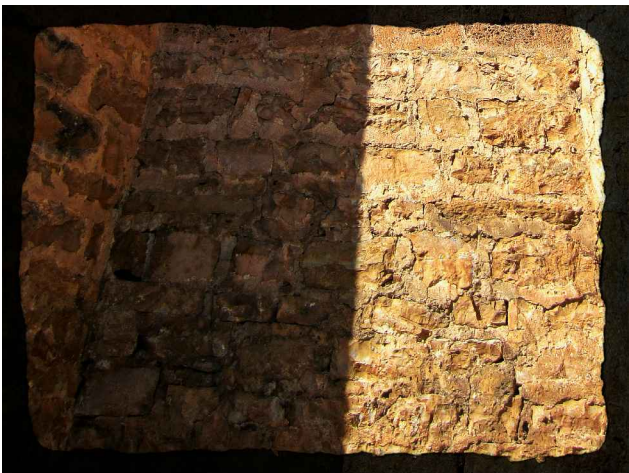
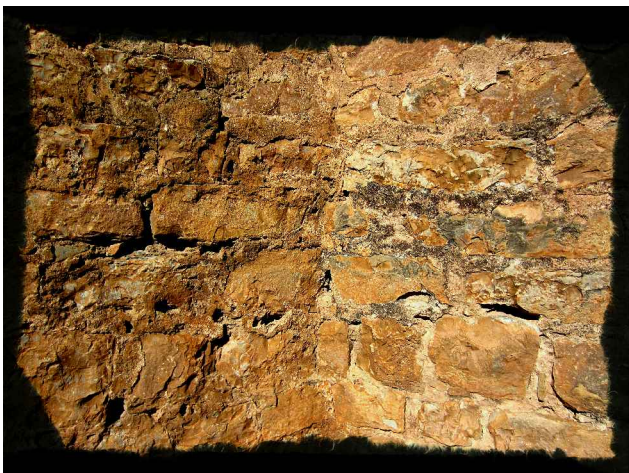
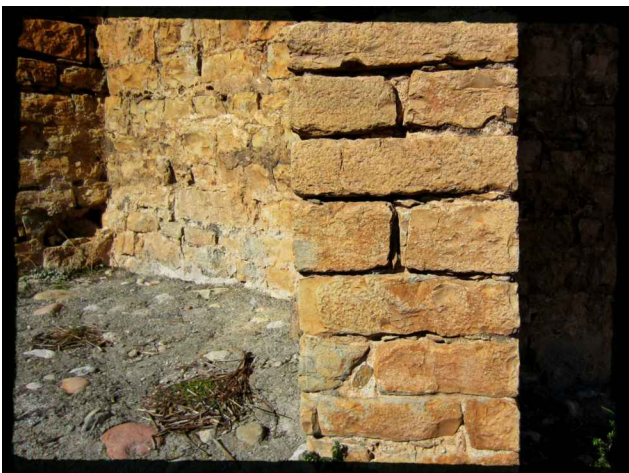
Fotos de lesiones en la orientación Este del sector naranja.

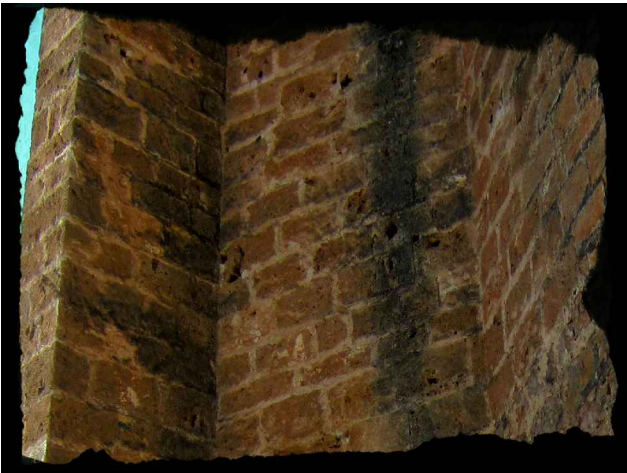
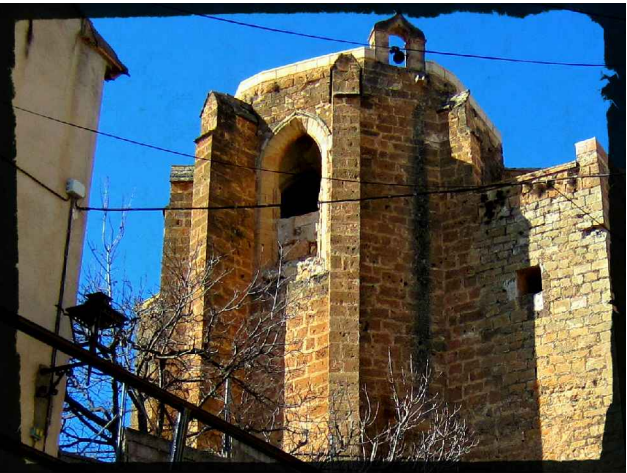
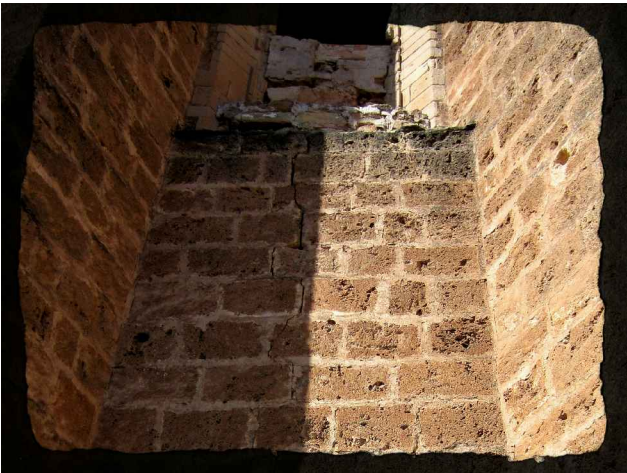
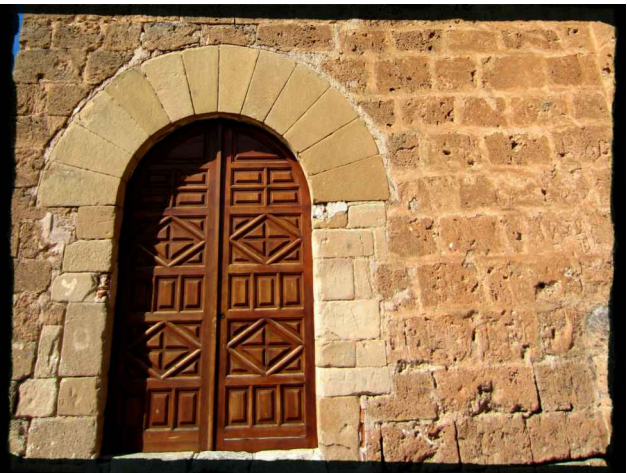
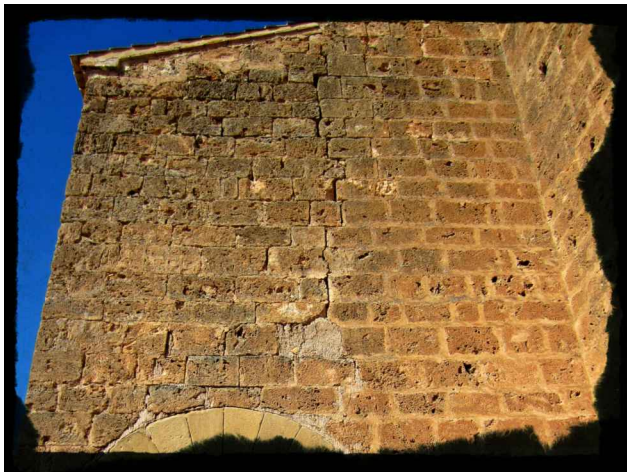
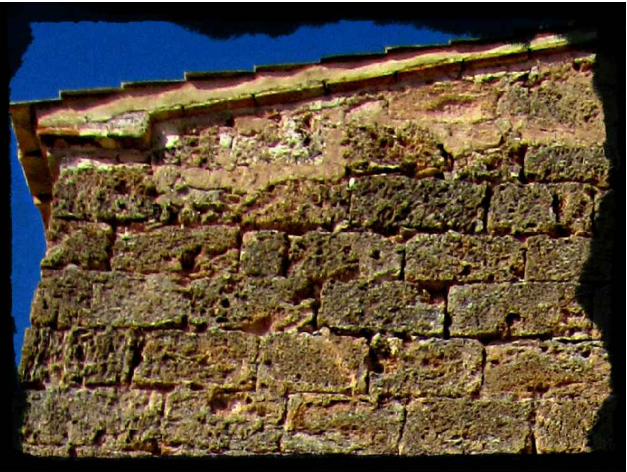
| SECTOR AZUL. FACHADA ESTE | | | | | | Contenido: Muro de sillarejo. | | | | | |
|---|---|---|---|---|---|---|---|---|---|---|--|
| Observaciones | <p>- Se trata del muro que conforma el cuerpo principal de la ermita hecho de sillarejo.</p> <p>- La roca presenta el estado de deterioro más avanzado de todo el conjunto. Son generalizadas por toda la superficie las lesiones por alveolizaciones, costras, exfoliaciones y picaduras. En la orientación Este el problema se agrava con grietas y fisuras alrededor de la ventana y puerta de acceso.</p> <p>Llama la atención que a pesar del enorme número de cavidades por alveolizaciones, pérdida de mortero en juntas y otros desperfectos, la vegetación superior no tenga mayor presencia.</p> <p>- La puerta es de la intervención realizada en 2007, a pesar de esto su estado de conservación se está viendo menoscavado muy rápidamente y presenta fisuras y un desgaste importante.</p> | | | | | | Agentes Biológicos | Arenizaciones | | x | |

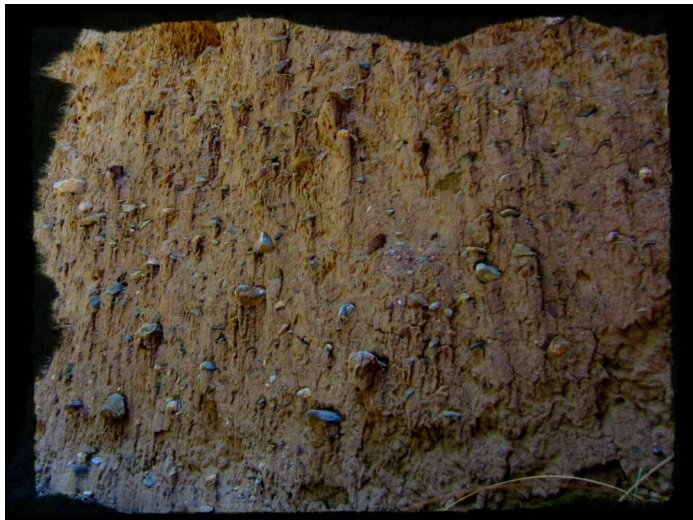
Fotos de lesiones en la orientación Sur del sector magenta.

| SECTOR MAGENTA. FACHADA SUR | | | | | | Contenido: Torre de tapial. | | | | |
|---|---|---|---|---|---|---|---|---|---|---|
| Observaciones | <p>- Este sector consiste en una torre de tapial musulmán.</p> <p>- Sus principales lesiones son los grandes desprendimientos de importantes porciones superficiales del muro. Estas zonas quedan desprotegidas y el agua de lluvia lava la superficie de tierras disgregándola y arrastrándola.</p> <p>- Se trata sin lugar a dudas de la zona más preocupante del conjunto y la que necesita una intervención más apremiante.</p> | | | | | Agentes Biológicos | Eflorescencias | ? | | |

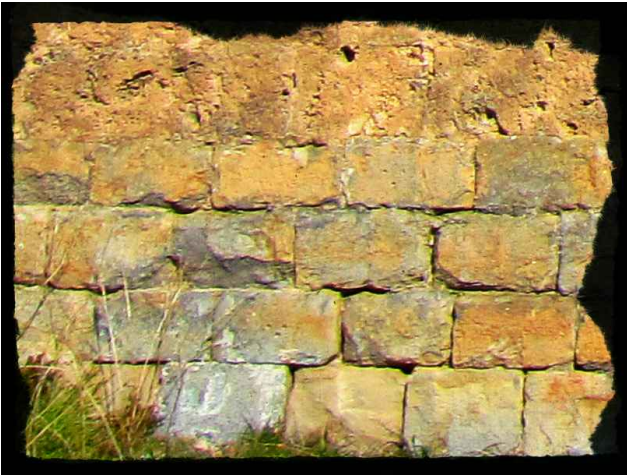
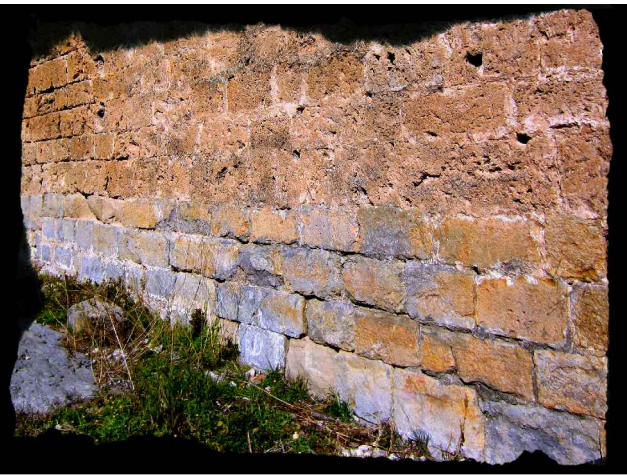
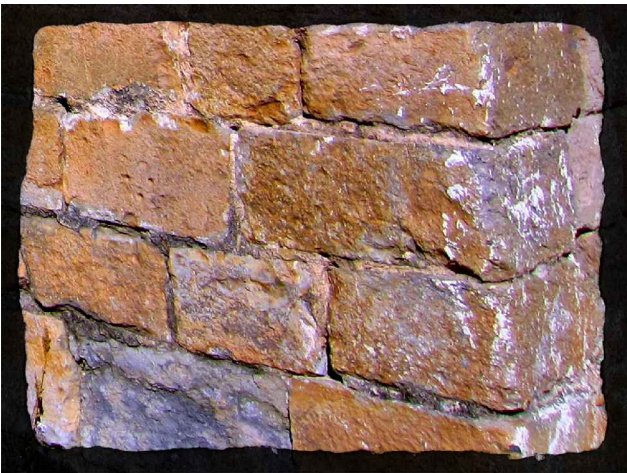
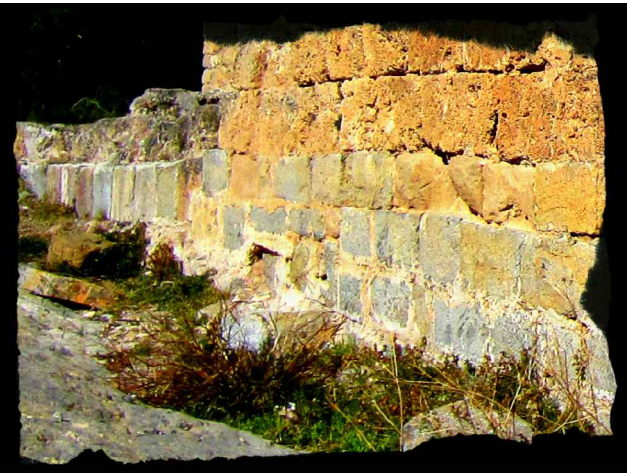
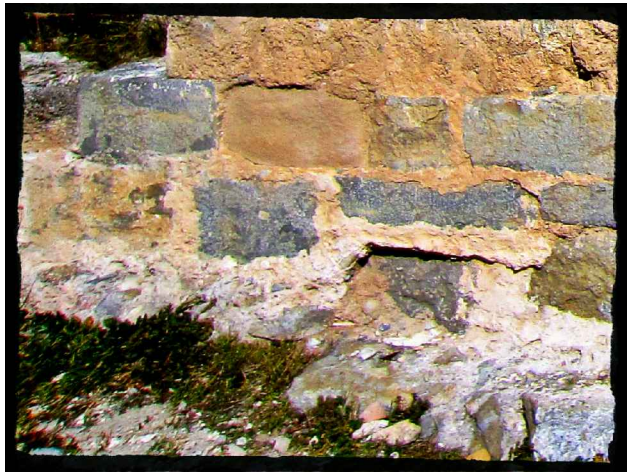
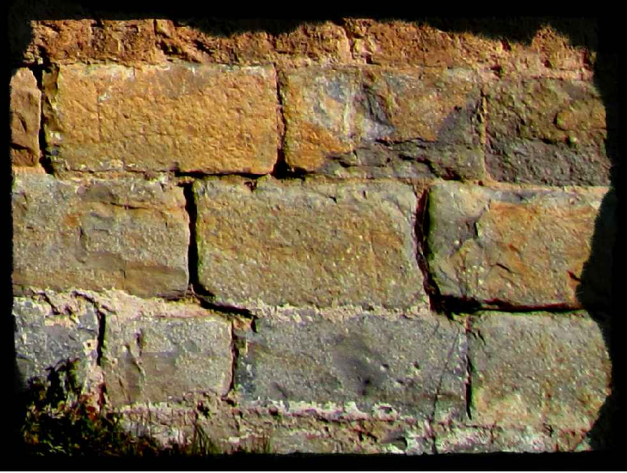
Fotos de lesiones en la orientación Sur del sector naranja.

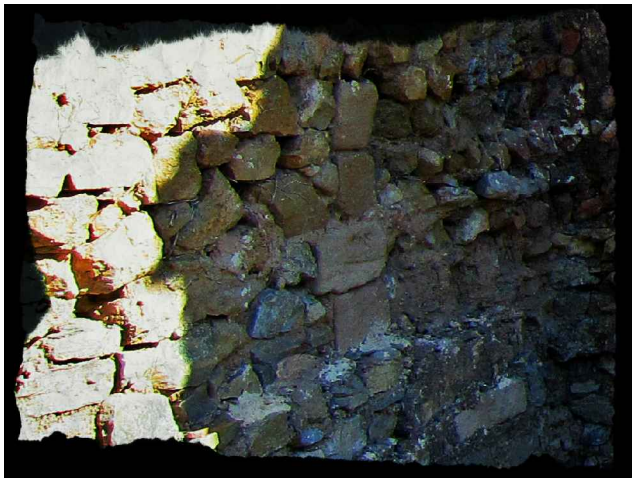
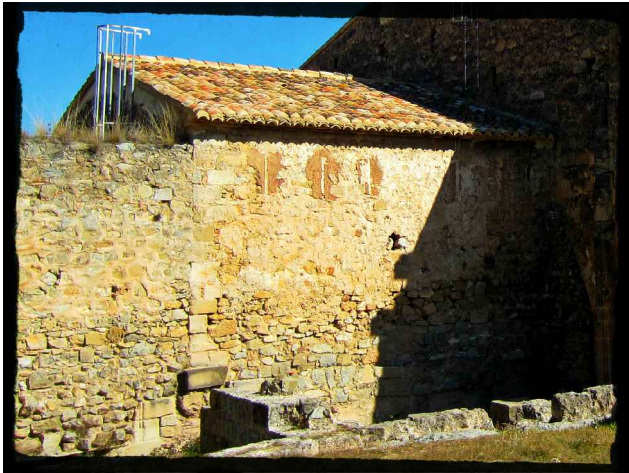
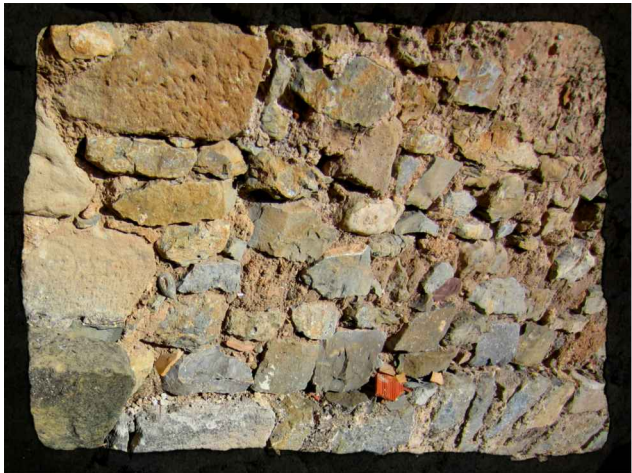
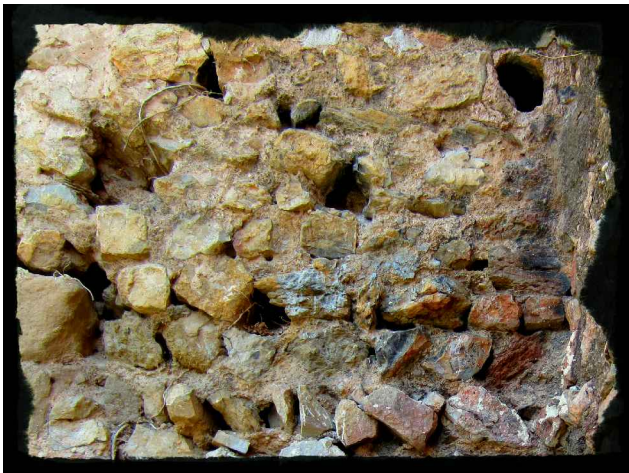
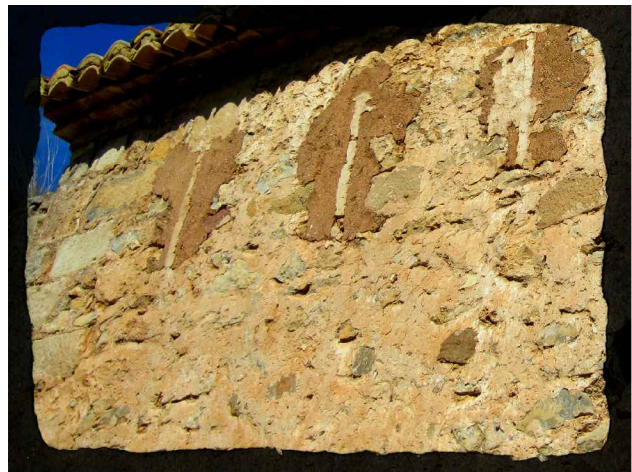
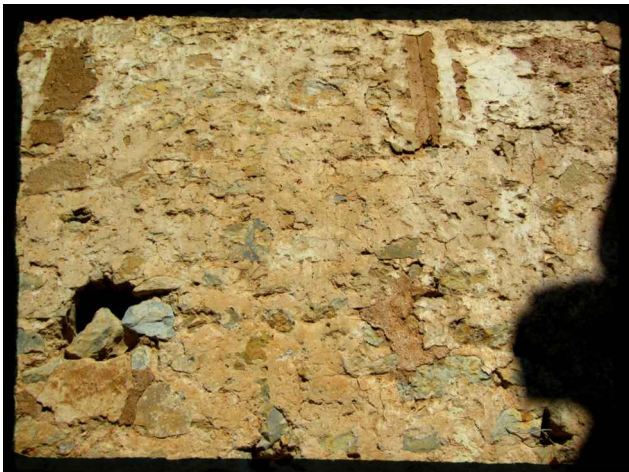
Fotos de lesiones en la orientación Sur del sector rojo.

| SECTOR ROJO. FACHADA SUR | | | | | | Contenido: Muro de mampostería. | | | | |
|---|---|---|---|---|---|---|---|---|---|---|
| Observaciones | <p>- Consiste en un muro de mampuesto de un edificio en principio independiente de la ermita que posteriormente se anexó a ella.</p> <p>- Se compone de piedras muy diversas y en general presenta un aspecto muy heterogéneo, por lo que sus lesiones son de muy diversa índole.</p> <p>- Es un elemento muy maltratado a lo largo de la historia, con numerosos agujeros, contrafuertes derrumbados y otras agresiones que junto con la pérdida de buena parte de las juntas de mortero por erosión constituyen sus principales lesiones.</p> | | | | | Agentes Biológicos | Lavados | x | x | |

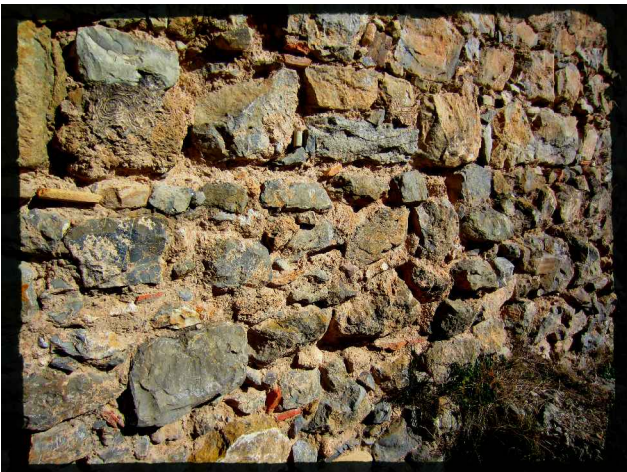
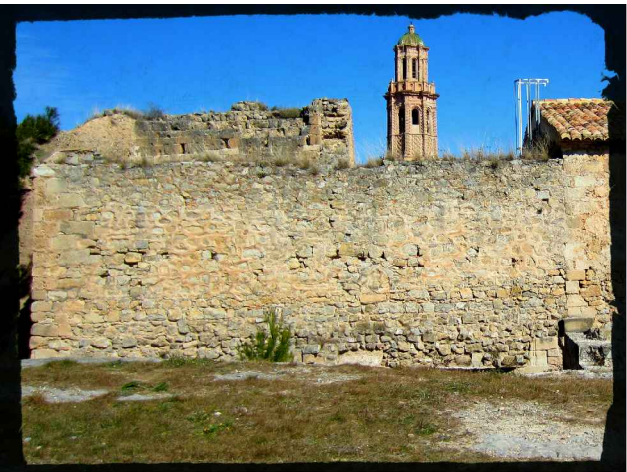
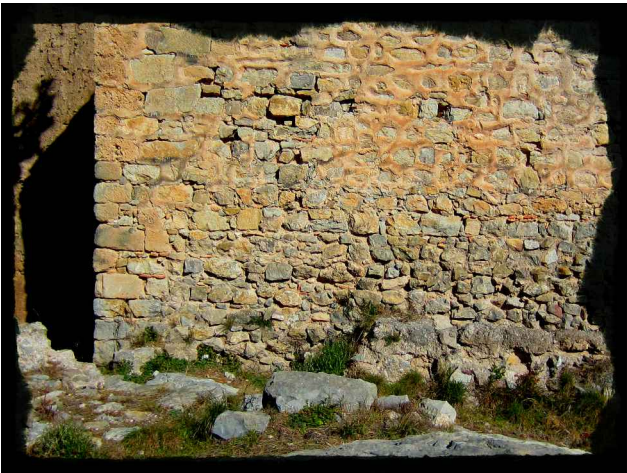
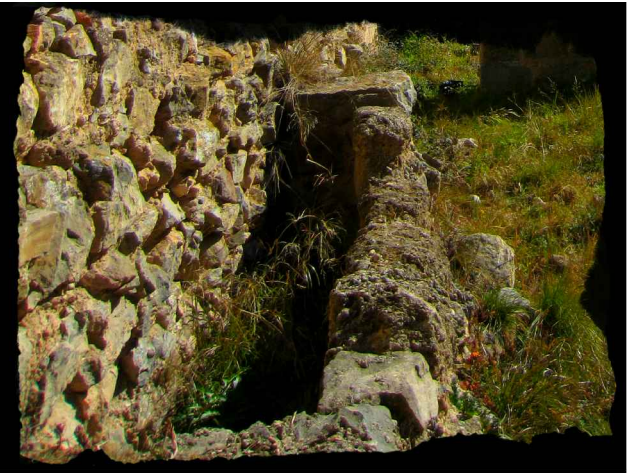
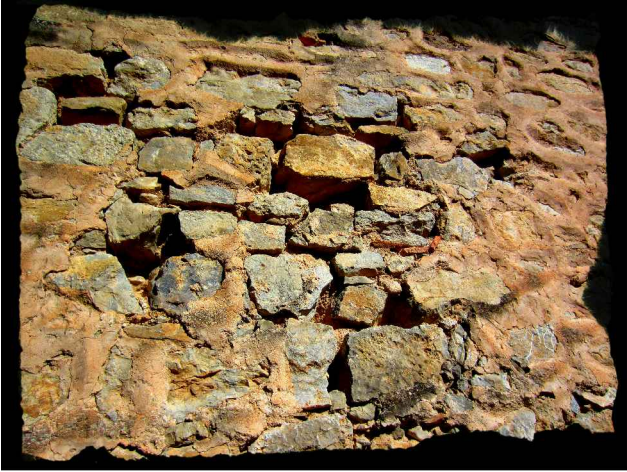
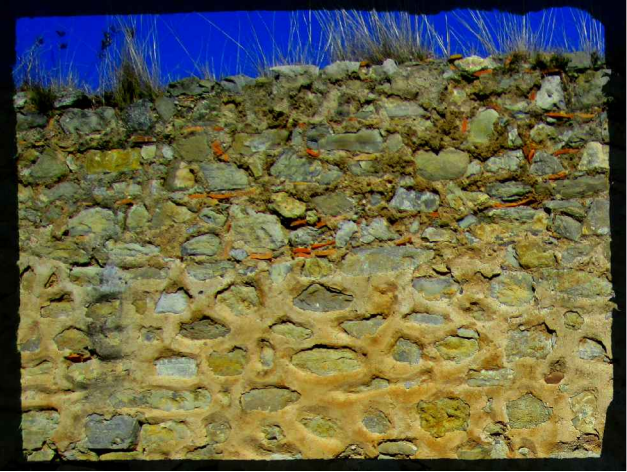
| SECTOR CIÁN. FACHADA SUR | | | | | | Contenido: Base de mampostería. | | | | |
|---|---|---|---|---|---|---|---|---|---|---|
| Observaciones | <p>- Se trata de un muro de mampuesto similar al del sector rojo, pero con mampuestos más homogéneos y en general mejor aparejados, dotándolo de una mejor calidad y estado de conservación.</p> <p>- Sus principales lesiones son la pérdida de algunas de sus juntas, buena parte de ellas repuestas en una intervención, y el crecimiento de materia vegetal en su coronación.</p> | | | | | Agentes Biológicos | Arenizaciones | | | |

Fotos de lesiones en la orientación Sur del sector cián.
