## ÍNDICE

El edificio, al componerse de varias construcciones cada una de ellas de épocas y estilos diferentes, presenta distintos estados de conservación. En general la ermita no muestra un riesgo inminente de ruina y su estado tras la última intervención en el 2007 es aceptable. Las grietas no son preocupantes y estructuralmente el edificio funciona correctamente, ya que está construido sobre roca y lleva más de 600 años en pie sin dar muestras de tener ningún problema.

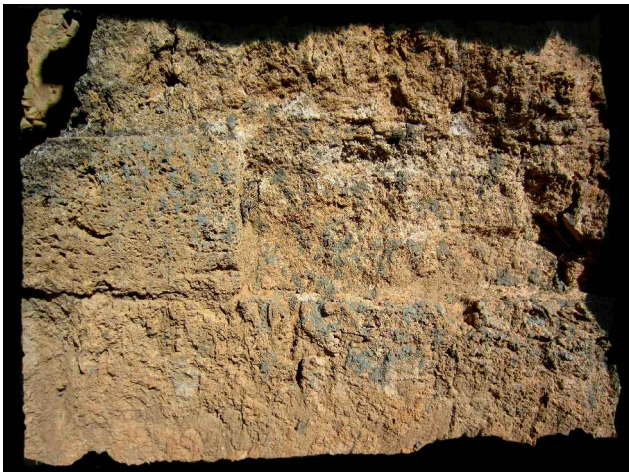
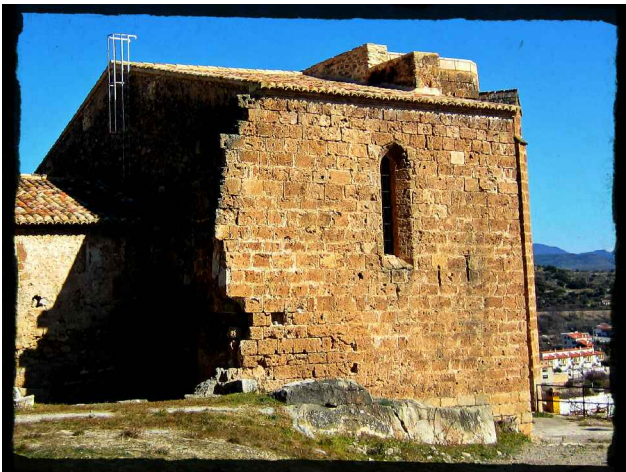
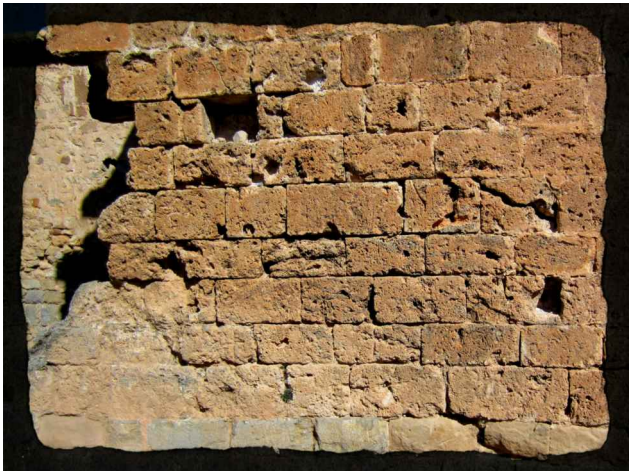
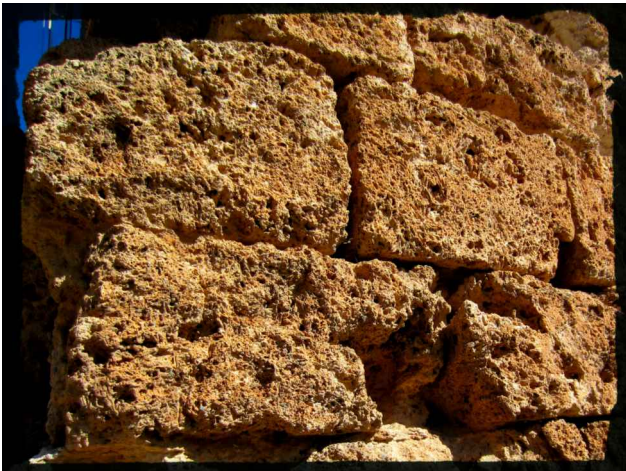
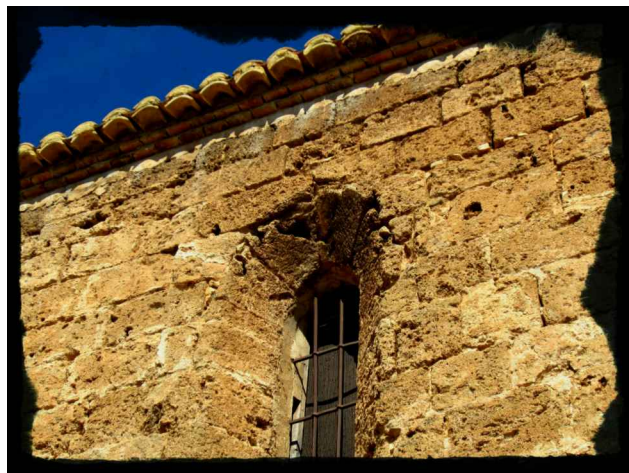
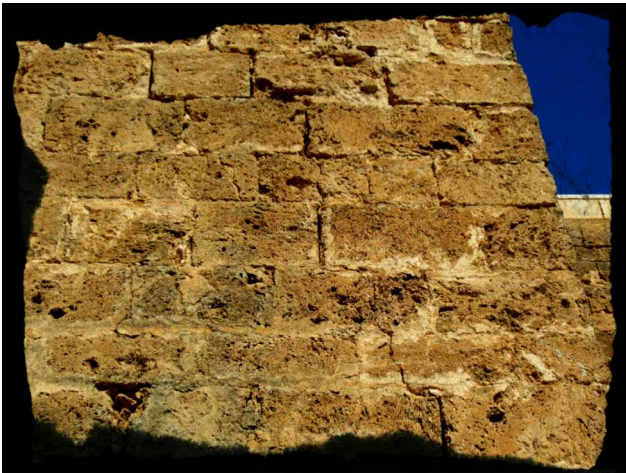
Fotos de lesiones en la orientación Sur del sector azul.

| SECTOR AZUL. FACHADA SUR | | | | | | Contenido: Muro de sillarejo. | | | | |
|---|---|---|---|---|---|---|---|---|---|--|
| Observaciones | <p>- Se trata del muro que conforma el cuerpo principal de la ermita hecho de sillarejo.</p> <p>- La roca presenta el estado de deterioro más avanzado de todo el conjunto. Son generalizadas por toda la superficie las lesiones por alveolizaciones, costras, exfoliaciones y picaduras.</p> <p>- Llama la atención que a pesar del enorme número de cavidades por alveolizaciones, pérdida de mortero en juntas y otros desperfectos, la vegetación superior no tenga mayor presencia.</p> <p>- Por su orientación los problemas de ennegrecimiento son menores que en la fachada Norte, si bien esta se observa cerca de la cornisa.</p> | | | | | Agentes Biológicos | Arenizaciones | | x | |

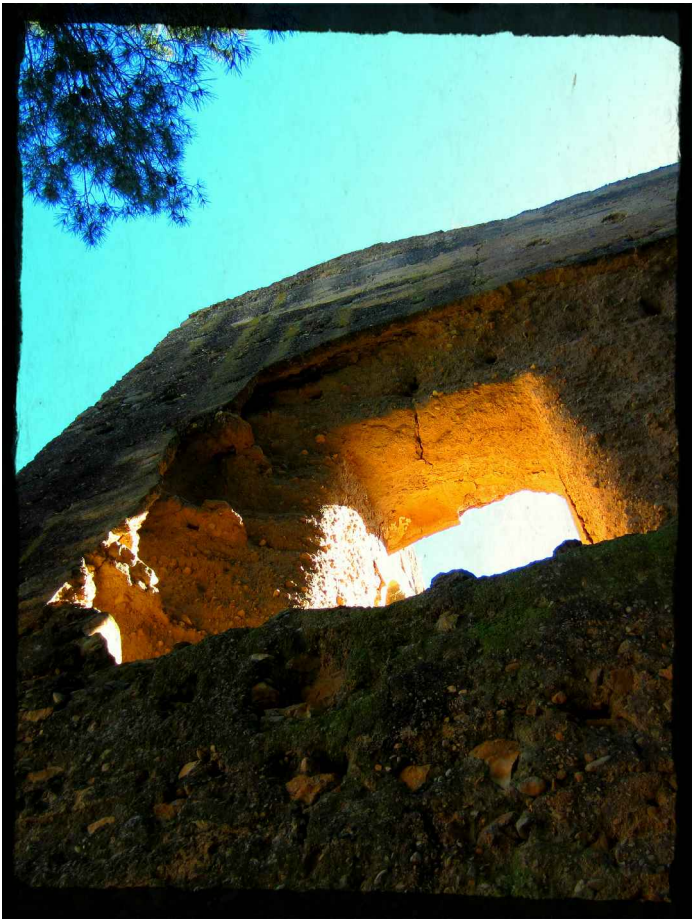
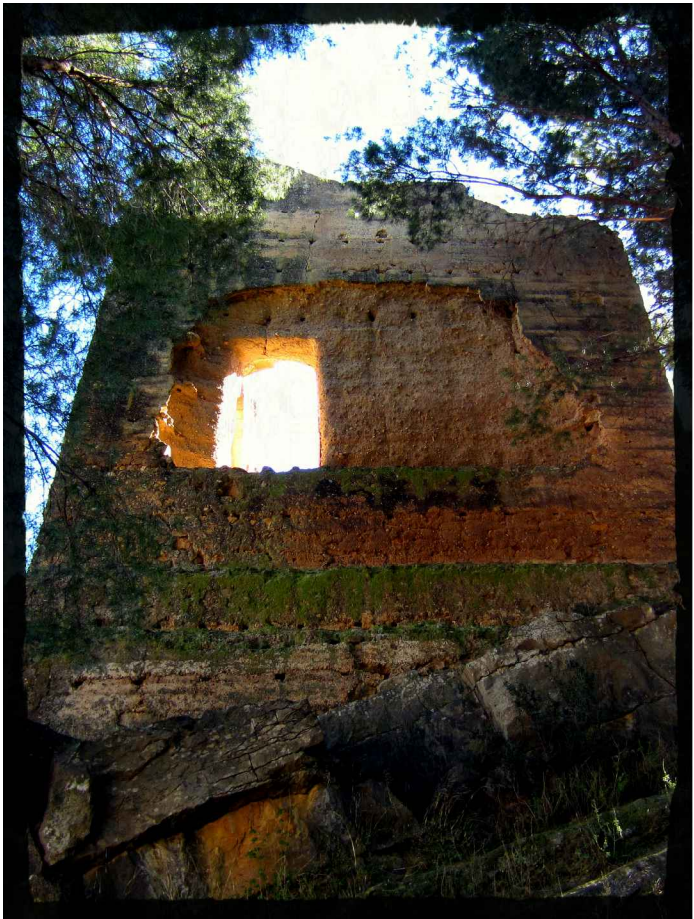
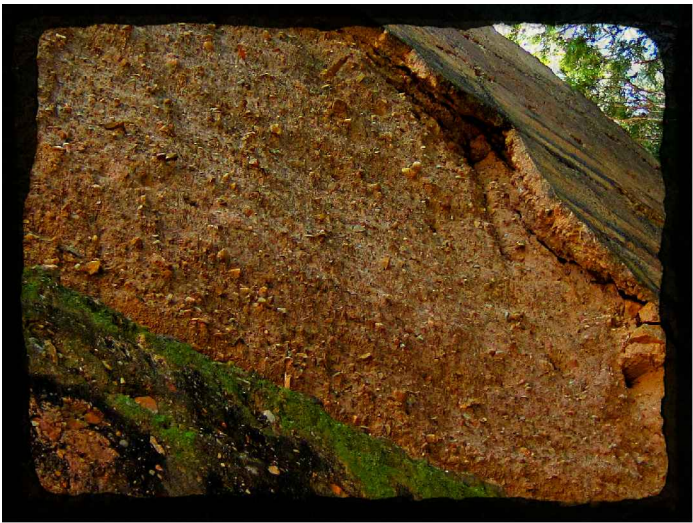
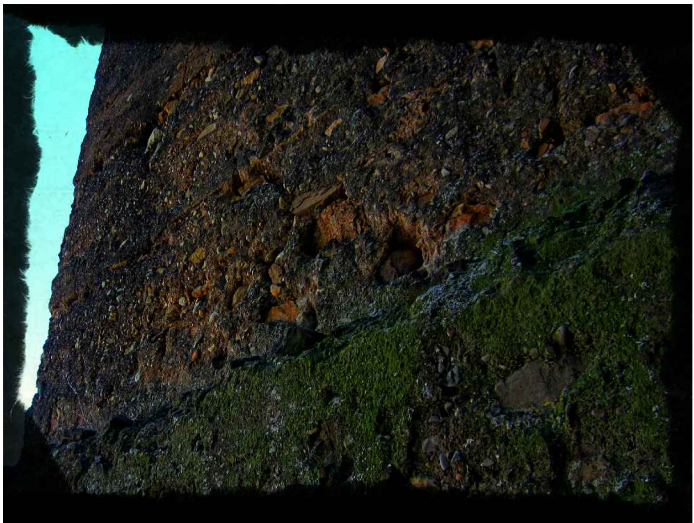
| SECTOR MAGENTA. FACHADA OESTE | | | | | Contenido: Torre de tapial.<br>16/05/2012 | | | |
|---|---|--|--|--|---|---|---|---|
| - Este sector consiste en una torre de tapial musulmán.<br>- Sus principales lesiones son los grandes desprendimientos de importantes porciones superficiales del muro. Estas zonas quedan desprotegidas y el agua de lluvia lava la superficie de tierras disgregándola y arrastrándola.<br>- Se trata sin lugar a dudas de la zona más preocupante del conjunto y la que necesita una intervención más apremiante. | | | | | | | | |

Fotos de lesiones en la orientación Oeste del sector magenta.

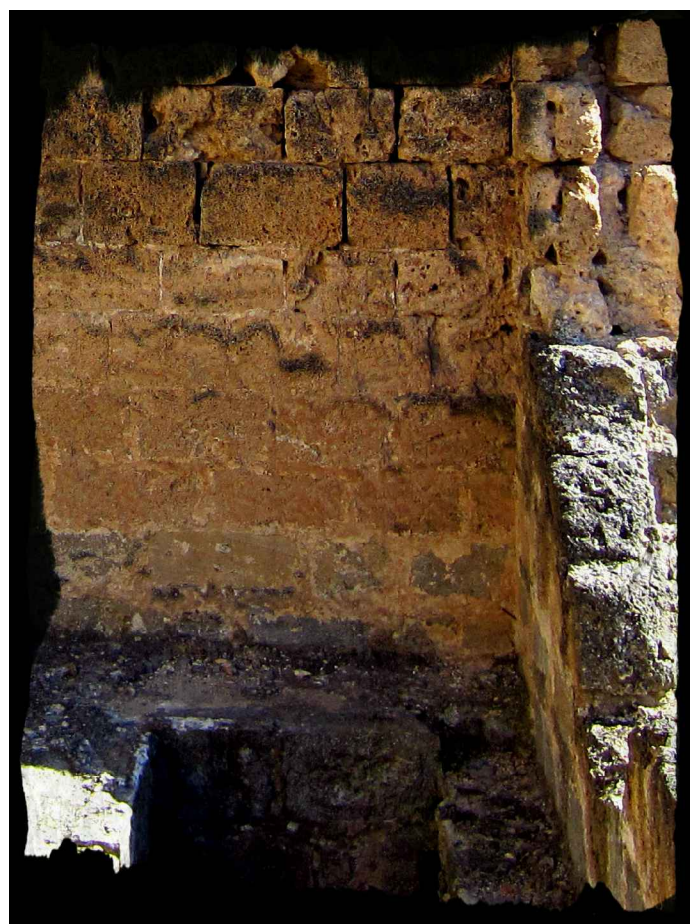
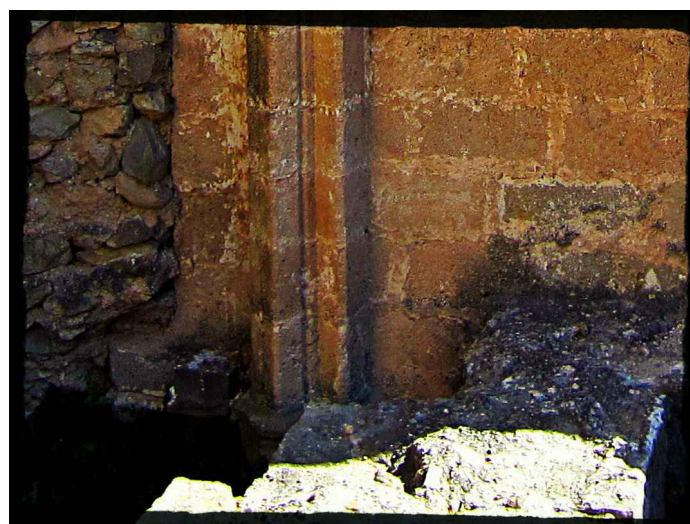
*Fotos de lesiones en la orientación Oeste del sector naranja.*

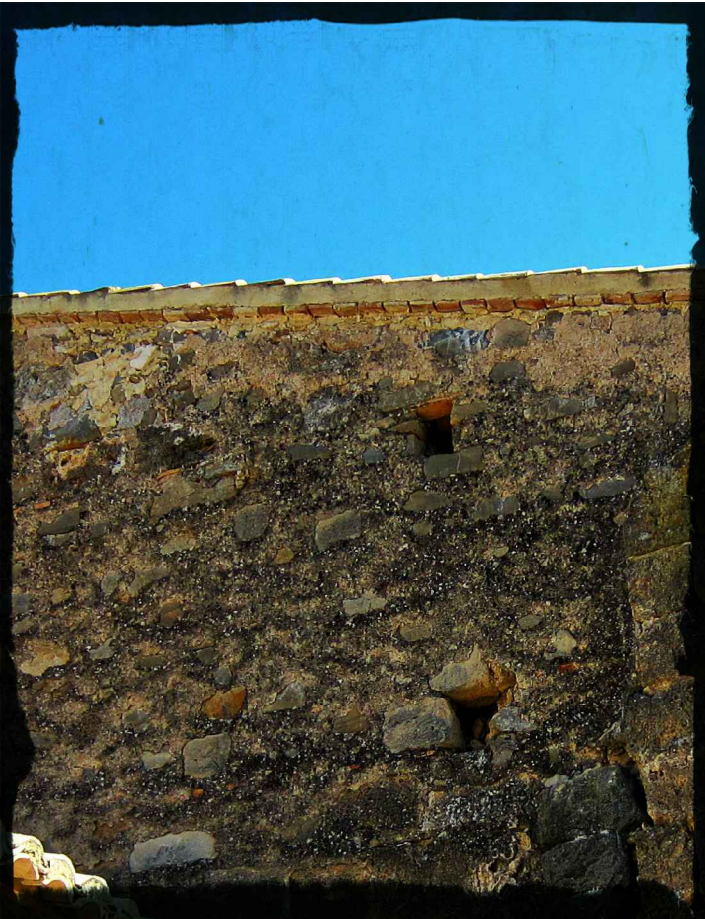
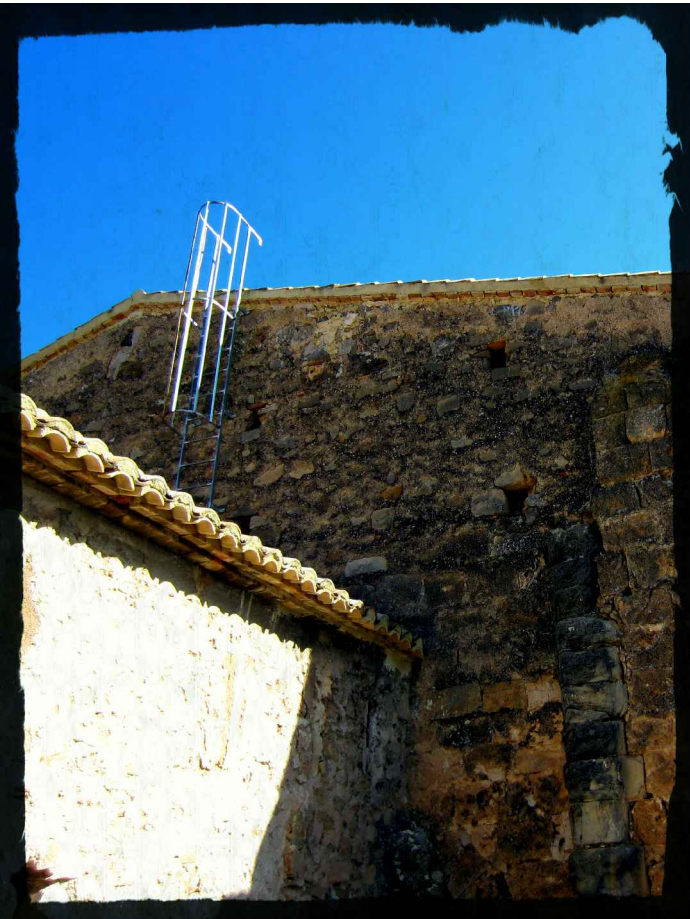
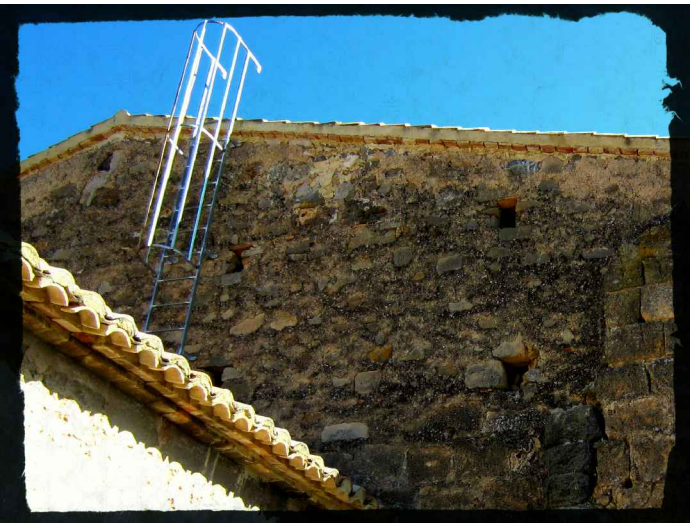
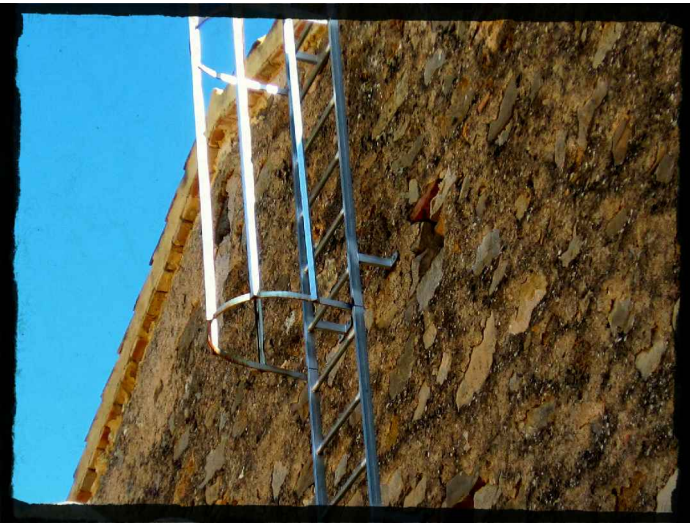
| SECTOR ROJO. FACHADA OESTE | | | | | Contenido: Muro de mampostería. | | | | | |
|---|---|---|---|---|---|---|---|---|---|---|
| Observaciones | <p>- Consiste en un muro de mampuesto de un edificio en principio independiente de la ermita que posteriormente se anexó a ella.</p> <p>- Se compone de piedras muy diversas y en general presenta un aspecto muy heterogéneo, por lo que sus lesiones son de muy diversa índole.</p> <p>- Es un elemento muy maltratado a lo largo de la historia, con numerosos agujeros, contrafuertes derrumbados y otras agresiones que junto con la pérdida de buena parte de las juntas de mortero por erosión constituyen sus principales lesiones.</p> | | | | | | Agentes Biológicos | Arenizaciones | | x |

Fotos de lesiones en la orientación Oeste del sector rojo.

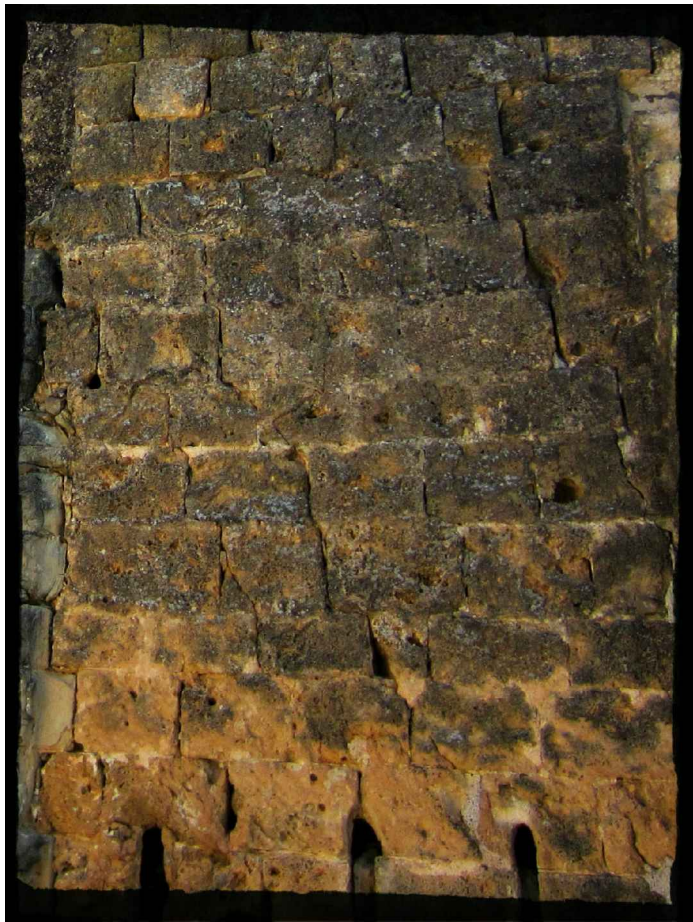
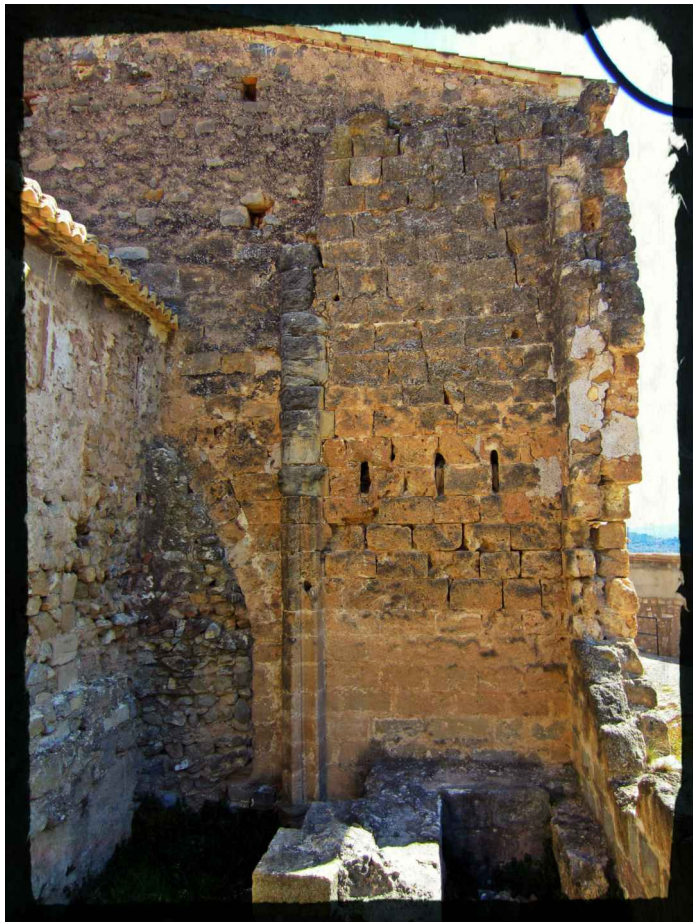
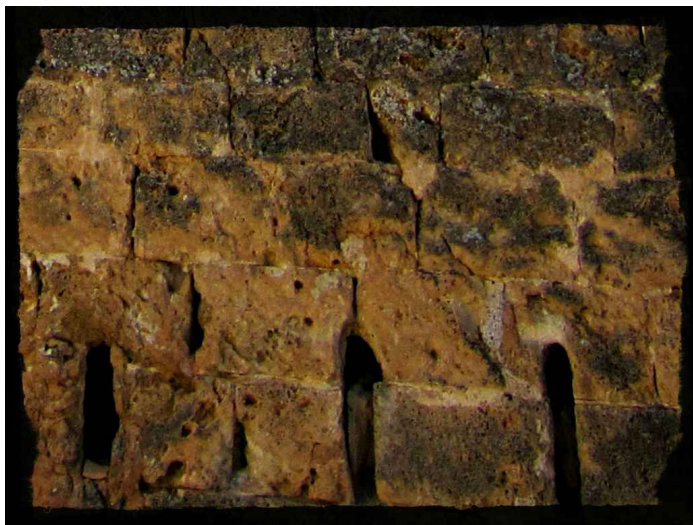
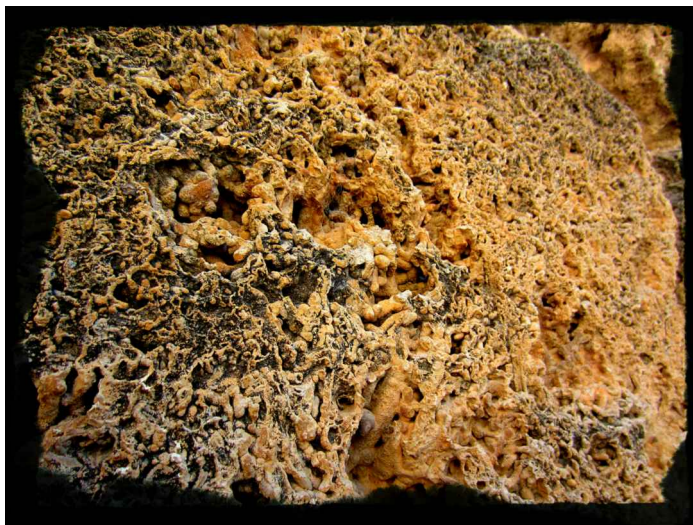
Fotos de lesiones en la orientación Oeste del sector azul.

| SECTOR AZUL. FACHADA OESTE | | | | | | Contenido: Muro de sillarejo. | | | | | |
|---|---|---|---|---|---|---|---|---|---|---|--|
| Observaciones | <div>- Se trata del muro que conforma el cuerpo principal de la ermita hecho de sillarejo.</div> <div>- La roca presenta el estado de deterioro más avanzado de todo el conjunto. Son generalizadas por toda la superficie las lesiones por alveolizaciones, costras, exfoliaciones y picaduras.</div> <div>- Llama la atención que a pesar del enorme número de cavidades por alveolizaciones, pérdida de mortero en juntas y otros desperfectos, la vegetación superior no tenga mayor presencia.</div> | | | | | | | Arenizaciones | | x | |

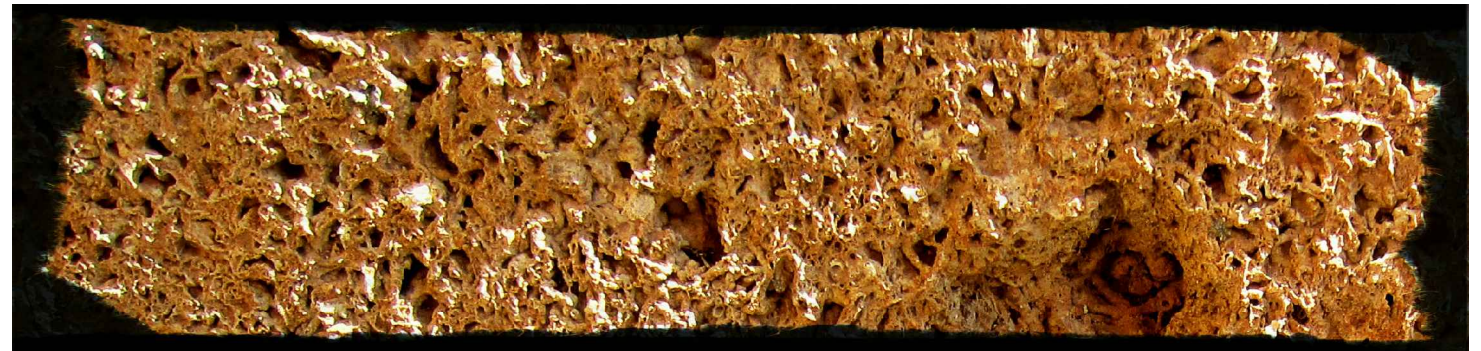
*Picaduras.*

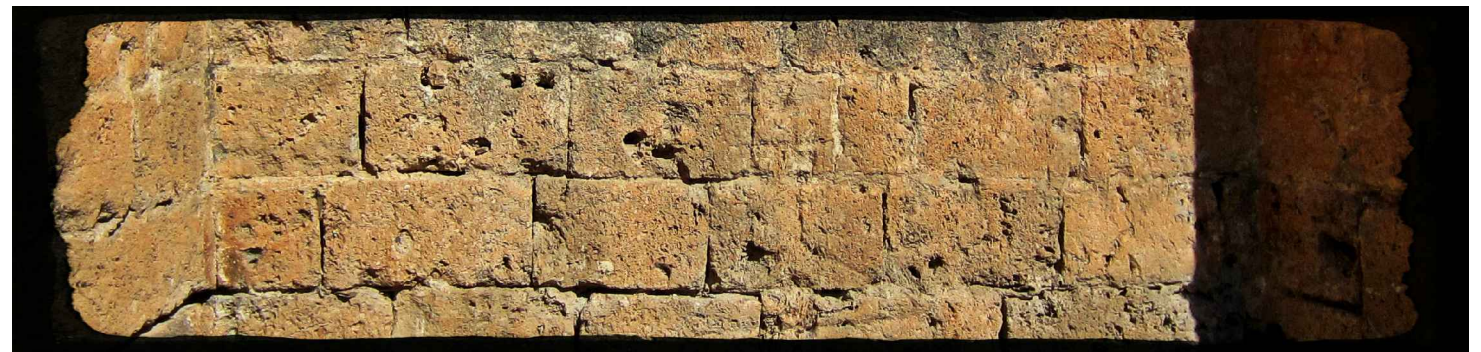
*Alveolizaciones.*

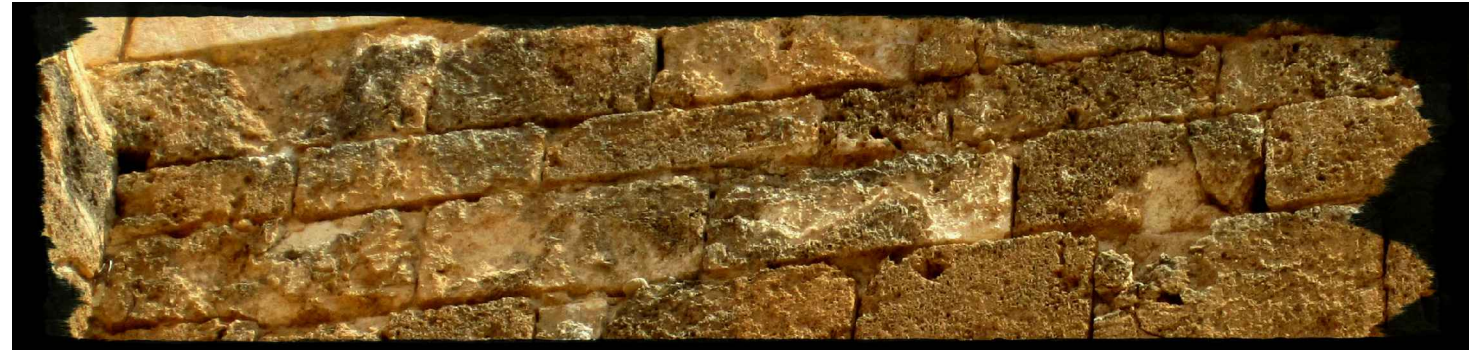
**-Exfoliación:** Las razones son muy parecidas a las dos anteriores lesiones. Se trata de un problema menor cuya resolución trae más problemas que beneficios. Se puede apreciar claramente como este problema se ocasiona en zonas por donde el agua de escorrentía discurría con mayor intensidad. Después de la intervención realizada en 2007 sobre las cubiertas estas zonas ya no están afectadas por la caída descontrolada de agua. Por tanto, el criterio es que para evitar este tipo de lesión se debe actuar preventivamente logrando que las cubiertas funcionen debidamente. No se tocará las zonas afectadas por exfoliación a menos que la cantidad de material faltante sea excesivo en ese caso se repondría todo el sillar en lugar de intervenir sobre la lesión.

*Exfoliación.*

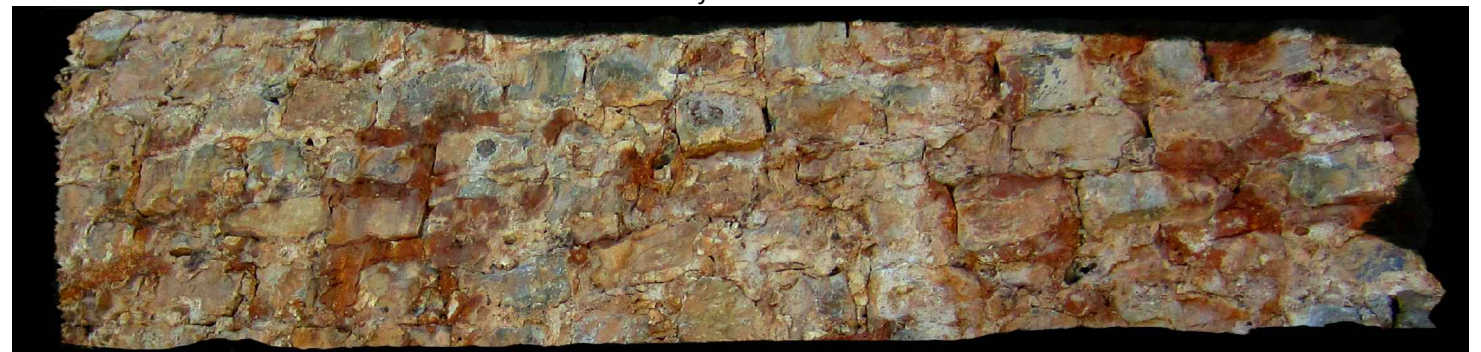
**-Manchas de humedad:** Se trata de un problema muy localizado en la fachada Norte y del que debe tratarse tan solo la causa. Es por este motivo que la intervención se describe en el apartado de reintegración y consolidación de elementos y no se lleva a cabo ninguna acción sobre la roca que la padece. Una vez eliminada la causa, las manchas oscuras terminarán por desaparecer con el tiempo conforme la pátina de envejecimiento las cubra.

*Manchas de humedad.*

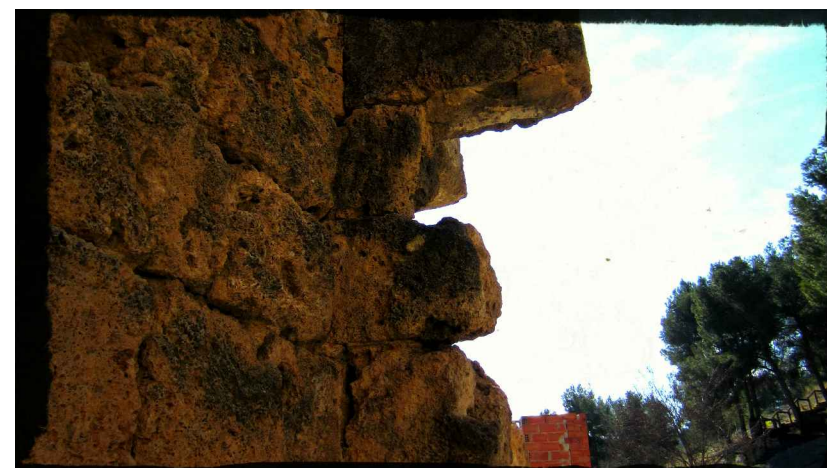
*Sillares con riesgo de desprendimiento en el extremo del transepto.*

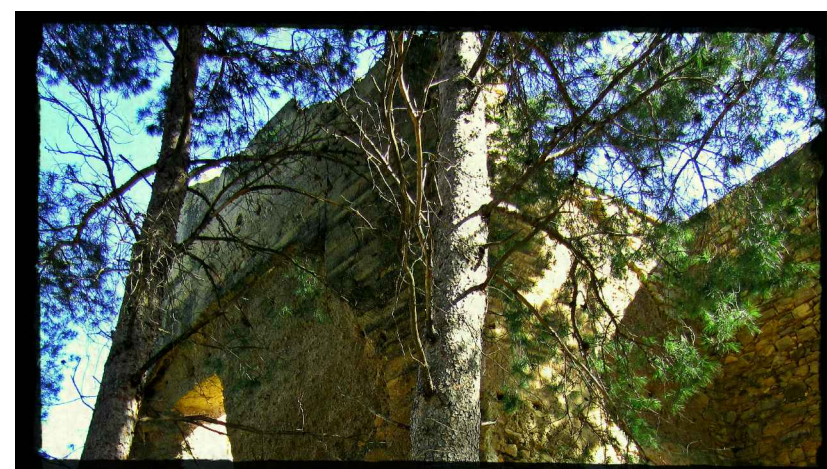
*Árboles demasiado cercanos a la torre de tapial.*

Para poder instalar un andamio en este emplazamiento además de salvar las pendientes y salientes rocosos es necesario la poda intensiva de los pinos más cercanos. Sus ramas llegan incluso a estar en contacto con la torre de tapial. Otra medida interesante sería pedir los permisos necesarios para trasladar algunos de estos árboles a otro emplazamiento, dejando la torre exenta de elementos aéreos que puedan deteriorarla o que dificulten los trabajos de la intervención. Es también interesante el hecho de que la torre musulmana será mucho más fácil de contemplar dejando espacio entre los árboles y el monumento.

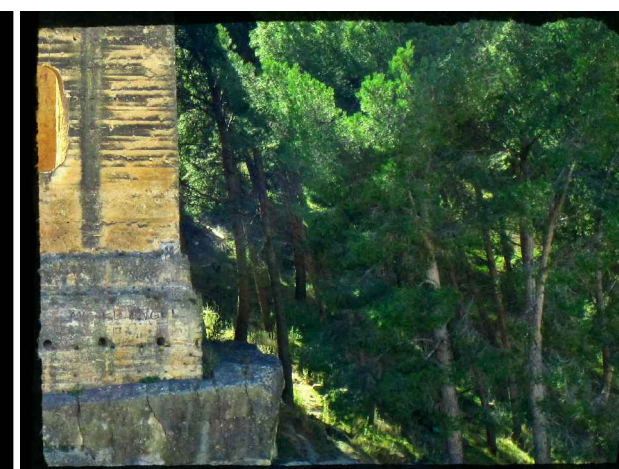
*Bosque de pinos en la cara Oeste de la torre.*

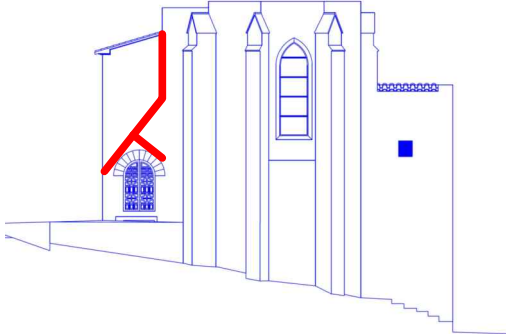
Lesión a tratar: Grietas (A).

Lugar o área: Tan solo la grieta presente en la orientación Este sobre la puerta de acceso.

Grieta sobre la puerta de acceso.

Tipo de intervención: Cosido del muro, trabado y recubrimiento de grietas.

Acción y propósito: Creación de dos zunchos de atado del muro y rejuntado de la grieta con reposición de sillares dañados.

Procedimiento: En el caso de la grieta sobre la puerta de acceso, en primer lugar se apuntala todo el muro. A continuación se procede a retirar todos los sillares necesarios para crear dos zunchos dentro del muro picando el relleno de mortero de cal. Estos zunchos atarán todo el muro impidiendo que la grieta pueda progresar. Los zunchos se realizan en el espesor de relleno que existe tras los sillares y tendrá unas medidas de 0,30m (ancho) x 0,5m (alto). Se extenderá desde la esquina hasta 5m de la fachada Este y 1,2m por la Fachada Sur.

Una vez cosido el muro se procede a retirar los sillares afectados por la grieta y los adyacentes. Aquellos cuya integridad este dañada se substituyen, el resto se repondrán en su sitio. Se vuelven a trabar todos los sillares y se rejunta con mortero de cal.

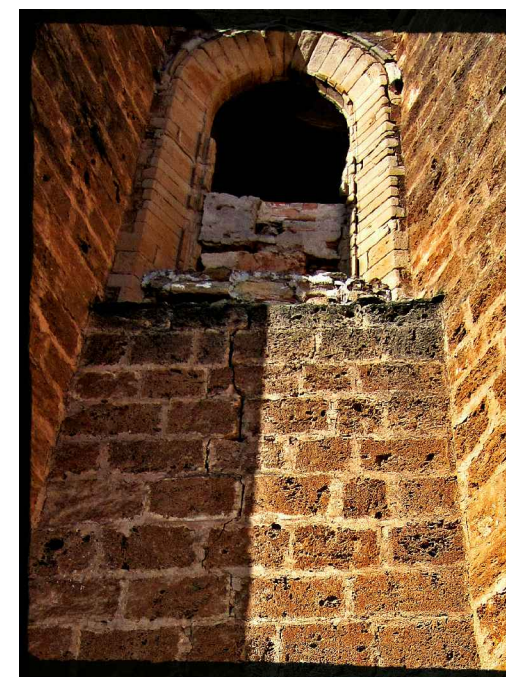
Grieta bajo ventana por empuje de las jambas.

Los sillares en mal estado se substituyen. Aquellos a los que les correspondía estar en la extensión de la grieta se perforan con taladro para atarse con su adyacente mediante la inserción de las varillas de fibra de vidrio fijadas con resina epoxy. Se realizan 2 perforaciones paralelas y separadas 5cm en el plano horizontal y se repite el procedimiento cada 20cm en el plano vertical o cada sillar. Las perforaciones realizadas a la misma altura se realizan inclinadas cada una en un sentido (Ver detalle A).

Los sillares cosidos se vuelven a colocar en el muro, se reciben con mortero de cal y vuelven a trabarse con el resto.

Aclarar que se opta por no crear un zuncho rigidizador bajo la ventana por el temor a que los empujes mal contrarrestados del arco puedan romperla por las jambas.

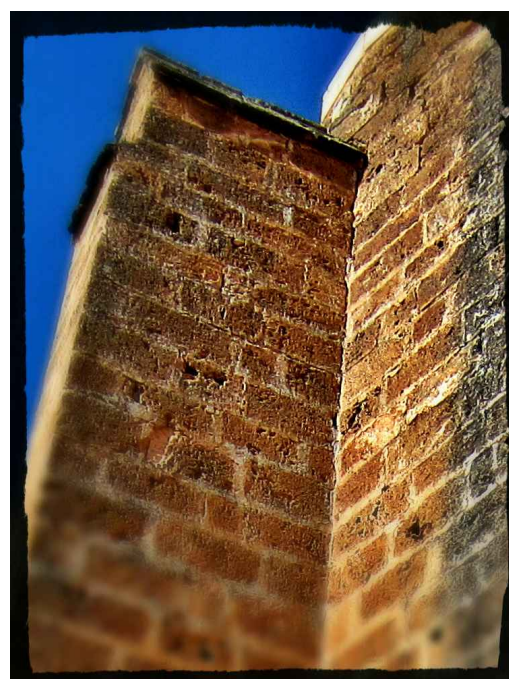
Grieta en contrafuerte por mala traba.

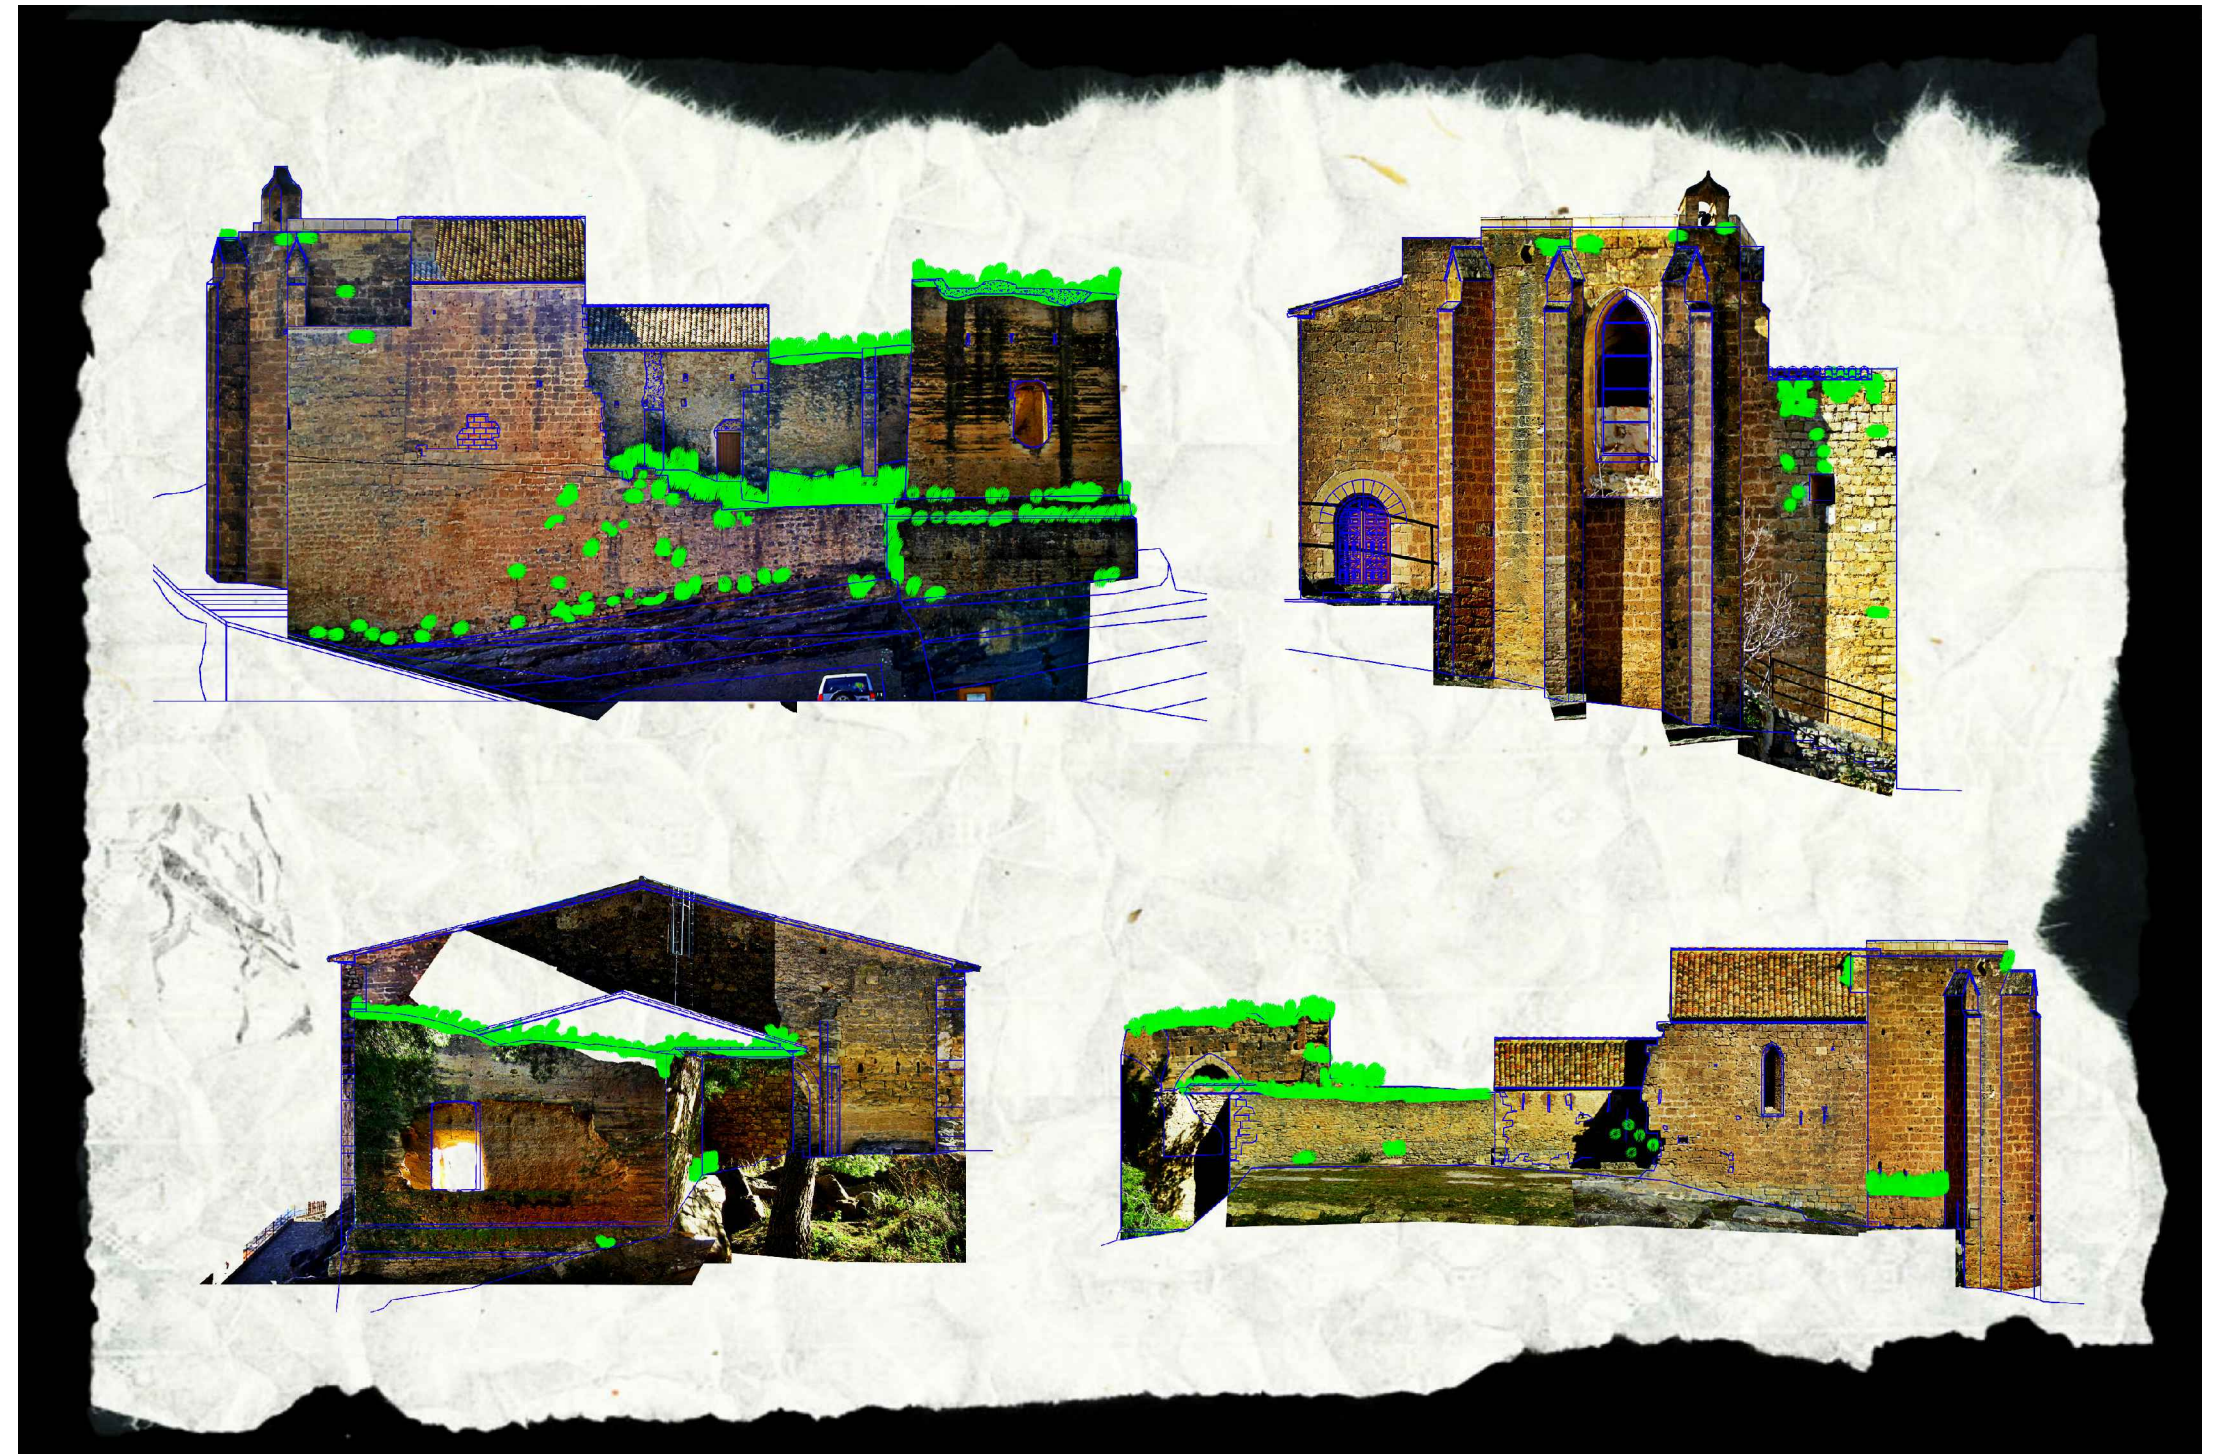
*Distribución de la masa vegetal en todo el conjunto arquitectónico.*

**Procedimiento:** Se procede a la retirada de la material vegetal manualmente con cuidado de no disgregar la roca. En el caso de las cornisas se retira la capa de roca disgregada y arenizada. Una vez eliminada la vegetación rociamos con herbicida para asegurarnos de evitar que raíces o semillas que hayan quedado en los huecos resurjan. Aplicamos el mortero de cal sobre las superficies que hayan quedado más disgregadas para evitar futuros enraizamientos.

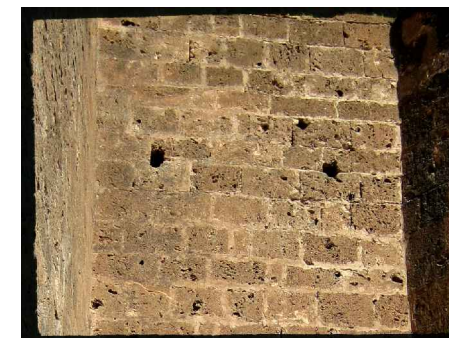
Agujeros en el lateral del ábside.

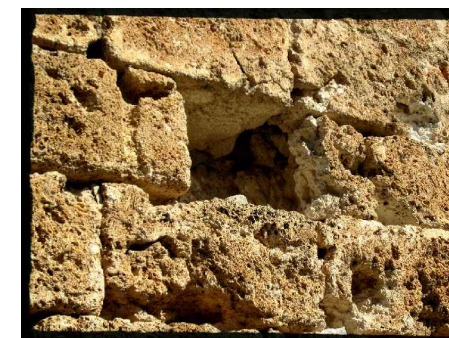
Sillar desaparecido al Sur del transepto.

En los muros incompletos del transepto en las fachadas Norte y Sur es necesario consolidarlos para evitar su derrumbe parcial. Se procederá a picar parte del mortero de cal que queda al descubierto entre las dos hojas de sillares.

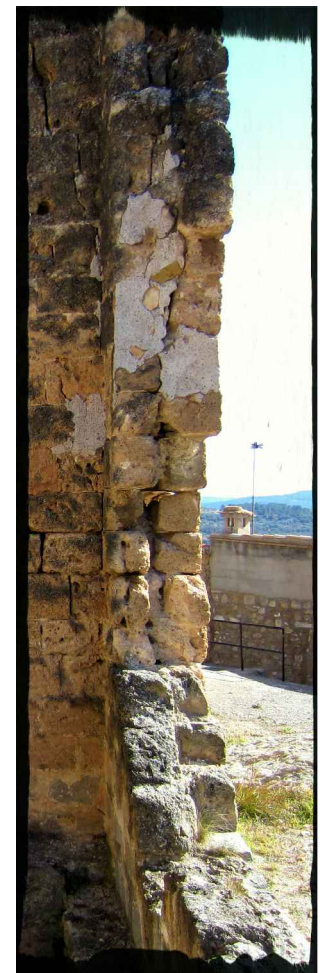
Grieta sobre la puerta de acceso.

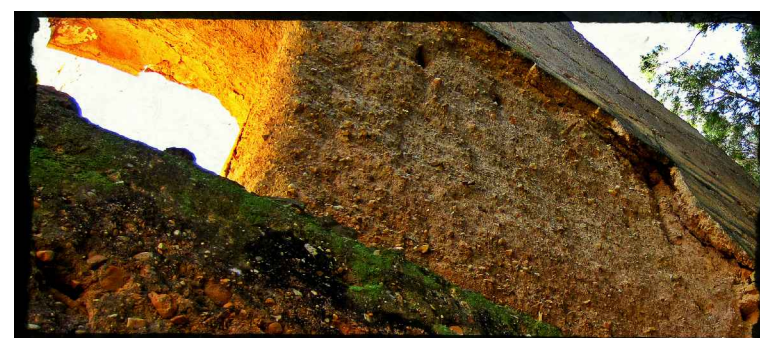
*Desprendimiento de la costra superficial en la cara Oeste de la torre.*

**Procedimiento:** En primer lugar se coloca un encofrado en el exterior de los desprendimientos y se clavan varillas de fibra de vidrio en la superficie del tapial que se pretende reconstituir. Se extiende una capa de mortero de cal y arena sobre la superficie del encofrado previa aplicación sobre la madera de un producto desencofrante. Esta capa exterior rica en mortero de cal se denomina "costra" y se debe intentar que sea del mismo espesor que la original del muro.

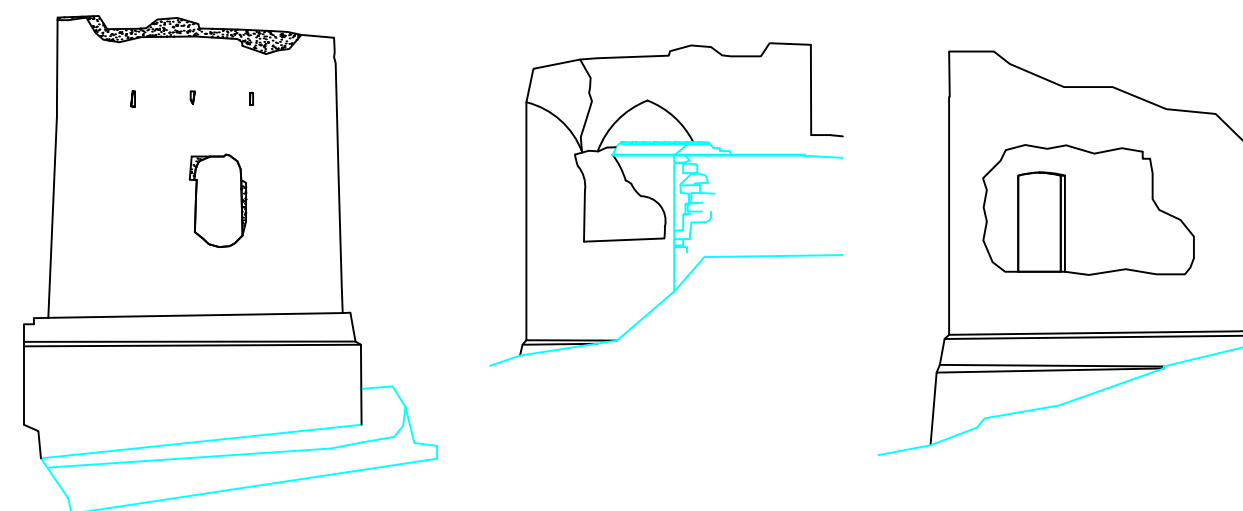
*Torre de tapial andalusí en su estado actual.*

**Acción y propósito:** Recuperar los volúmenes perdidos de tapial cerrando las grietas y consolidando el muro para evitar su ruina.

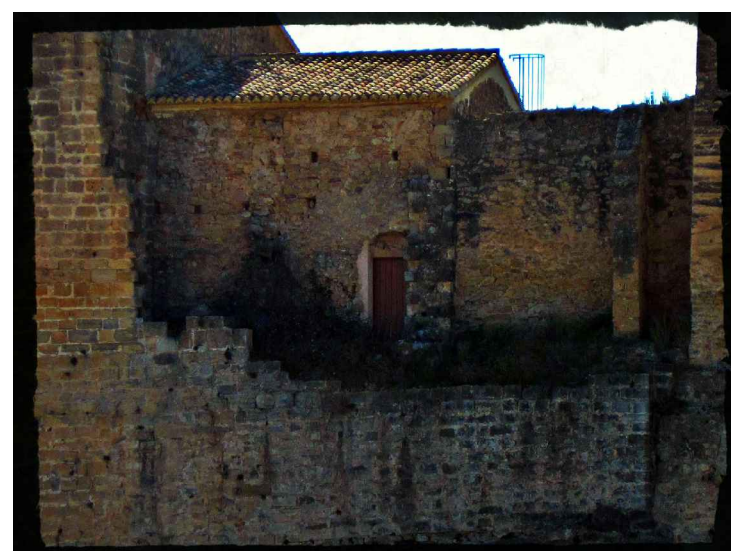
Cornisa llena de masa vegetal.

Se insertan los redondos de acero en perforaciones realizadas sobre los muros, se coloca el mallazo y se vierte el hormigón. De este modo se crea una solera unida a los paramentos. Se debe dejar una pendiente mayor del 2% descendente hacia el norte para permitir el desagüe de la cornisa. Se levanta un pequeño antepecho de unos 0,2m de altura con sillares similares a los del resto del muro en el borde de la solera y se disponen canalones.

Se recubre la solera con la pintura asfáltica y también los muros asta una altura de 0,5m. Una vez seca se recubre la pintura asfáltica con mortero de cal para evitar que quede vista. Sobre la solera se extiende una capa de grava.
